# Lena kyrka – lämningar efter medeltida vapenhus

Arkeologisk schaktningsövervakning

Lena kyrka  
Lena socken  
Uppsala kommun  
Uppland

**Upplandsmuseets rapporter 2018:01**  
**ISSN 1654-8280**

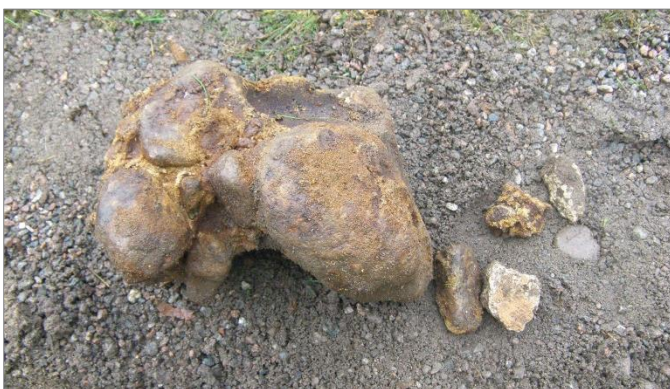
Vid A på figur 5 påträffades i schaktet för dagvattenmagasinet en klump av sten sammanfogade med murbruk. Denna påträffades löst liggande i schaktet på ca 0,5 m djup. Klumpen utgjordes av 0,05-0,2 m stora stenar sammansatta med pulvriserat gulorange kalkbruk med mycket sand och viss järnutfällning.

Troligen utgör klumpen en del av murkärnan i en skalmur. Bogårdsmuren ska före utvidgningen löpt i denna del av kyrkogården. Det går dock inte fastställa var och om klumpen kommer från en riven del av bogårdsmuren eller någon annan riven mur. I schaktet påträffades orange- till gulorange stortegel i bitar och kross, ben samt ett kisthandtag bland omdeponerade raseringslager utan någon konstruktion.

Figur 7. Del av murkärna. Foto Adam Hultberg, Upplandsmuseet.

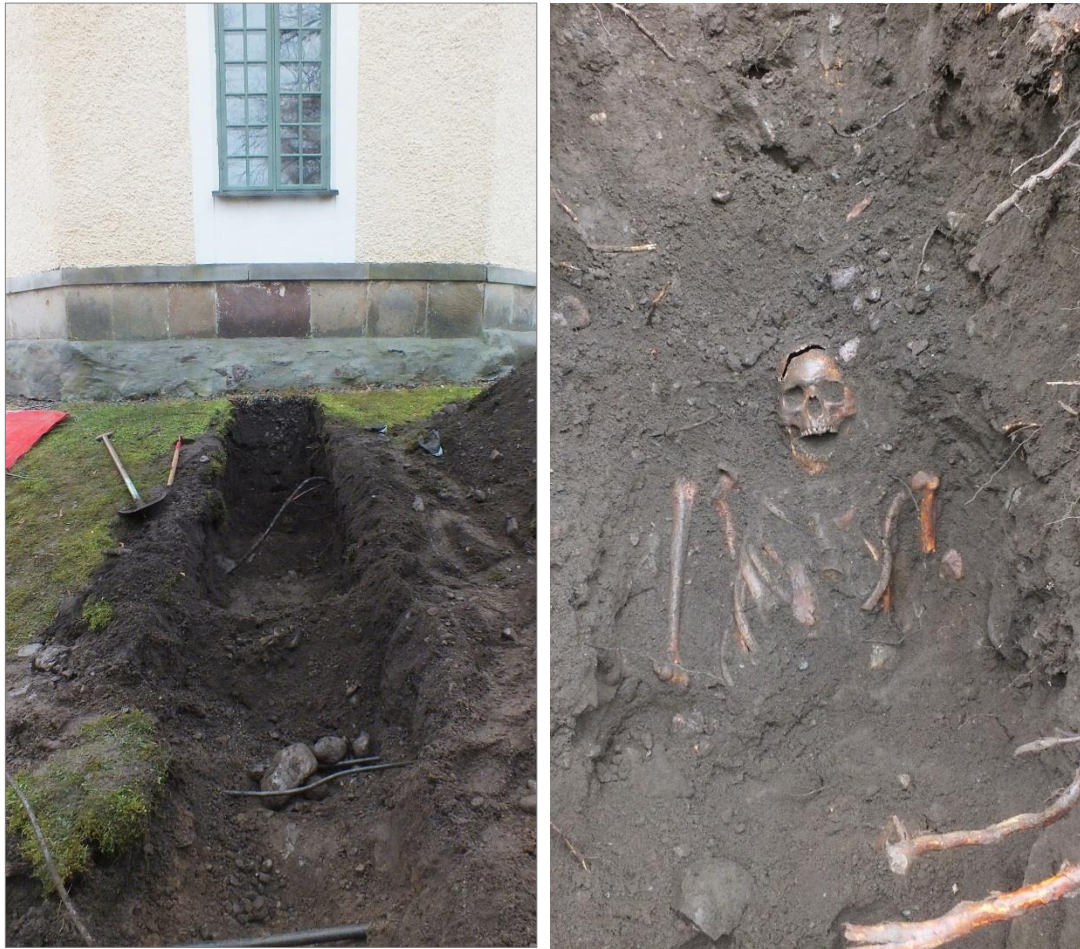
Vid B, se figur 5, påträffades en grav i schaktets mitt. Denna låg 1,1 m från korets östvägg, på 0,85-0,95 m djup. Den gravlagde var lagd i östvästlig riktning på rygg. Graven övre, västra del, rensades fram och fotograferades. Graven undersöktes inte närmare då man beslöt att anlägga dagvattenledningen över graven, utan att denna kom till skada. Det observerades att individen tidigare störts av en elkabel som löpte över gravens centrala del och troligen förflyttat ben.

Graven ligger centrerad i relation till gravkoret som byggdes på kyrkans östra sida år 1717. Utefter gravens placering är rimligt att anta att graven tillkommit efter det att gravkoret byggts.

Figur 8, t.v. Dagvattenschaktet på kyrkans östra sida, där Grav B låg. Foto mot V, Adam Hultberg, Upplandsmuseet.

Figur 9, t.h. Grav B, vid kyrkans östra sida. Graven undersöktes inte närmare utan fick ligga kvar på ursprunglig plats. Foto Adam Hultberg, Upplandsmuseet.

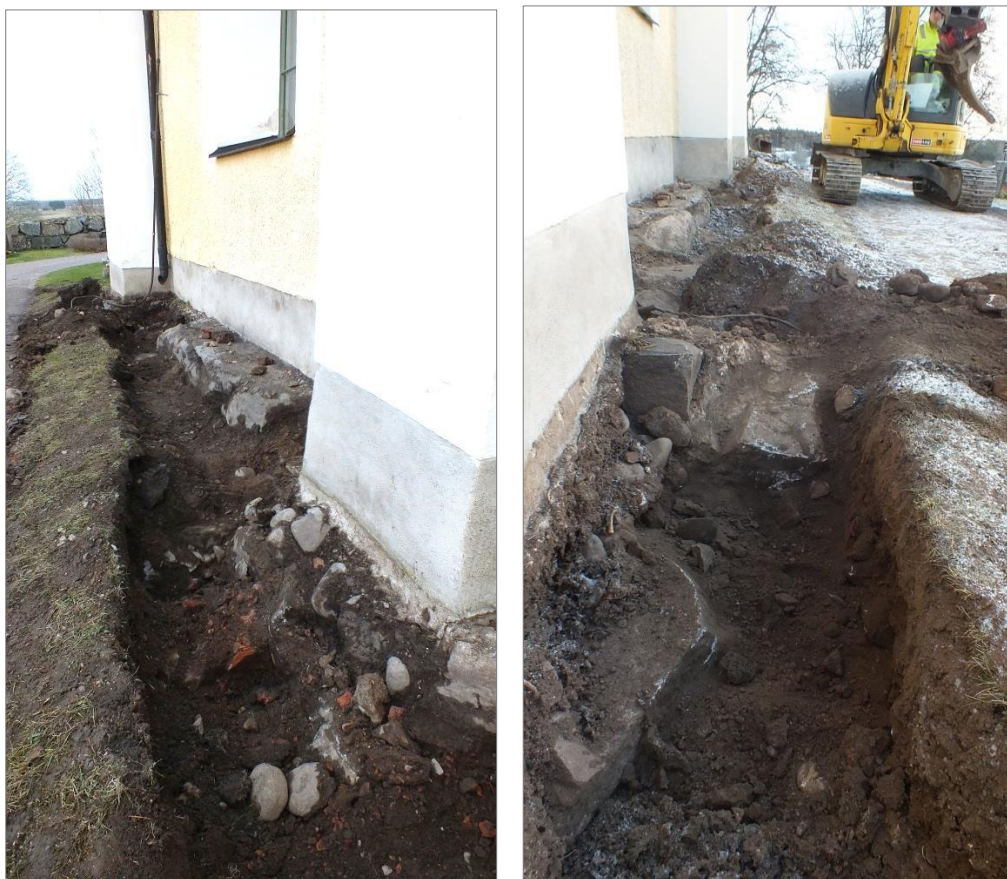
Intill strävpelaren längs med kyrkans södra fasad, öster om tornet, påträffades raserat material i form av tegelfragment, stenar samt murbruk. Vid närmare undersökning syntes tydliga kantställda huggna stenar och tegelfragment. Stenarna antogs utgöra raseringsmaterial från det nu rivna vapenhusets västra mur/vägg. Vapenhusets östra mur saknade tydliga kantställda stenar. Men kalkbrukets avslut var här markant och tegelfragment samt ett flertal stenar framträdde efter rensning. Detta gav att den östra muren bör ha legat vid den andra strävpelaren.

Mellan dessa strävpelare påträffades flera stora stenblock vilket tolkats som ett trappfundament. Fundamentet låg direkt under det västra fönstret i långhusets fasad.

Vid trappfundamentet, i den södra schaktkanten fanns några tegelstenar (C) som rensades fram. Tegelstenarna syntes ligga på rad på samma nivå och dess placering tyder på att de legat under eller i vapenhusets ursprungliga golv. Ingen äldre golvyta till vapenhuset påträffades dock.

Figur 10, t.v. Lämningar efter vapenhus och trappfundament vid långhusets södra fasad. Närmast i bilden syns rester av östra muren och i bildens mitt, mellan strävpelarna, del av trappfundament mot långhusets yttervägg. Foto mot V, Elin Säll, Upplandsmuseet.

Figur 11, t.h. Lämningar efter vapenhus och trappfundament vid långhusets södra fasad. Närmast i bilden syns rester av västra grundmuren i vapenhuset. Foto mot Ö, Elin Säll, Upplandsmuseet.

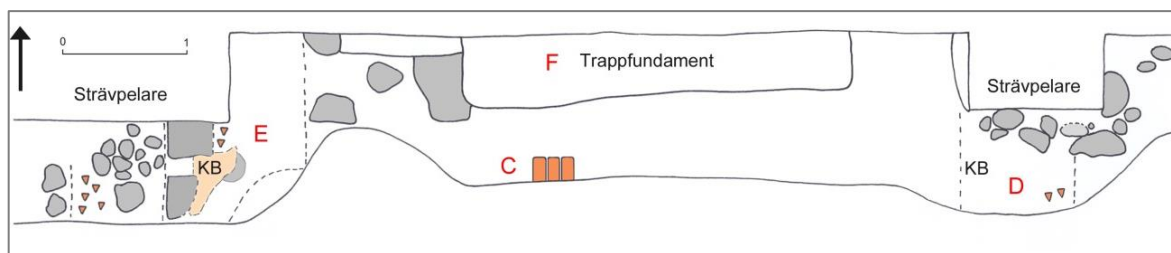
Figur 12. Detaljbild av partiet vid det nu rivna vapenhuset. Bokstäverna C-F markerar olika dokumenterade lämningar. Stenarna markerade med grå färg, tegelfragment färgade trekanter i orange. De streckade linjerna vid bokstäverna E och D anger var murväggarna antas legat. Skala 1:60.

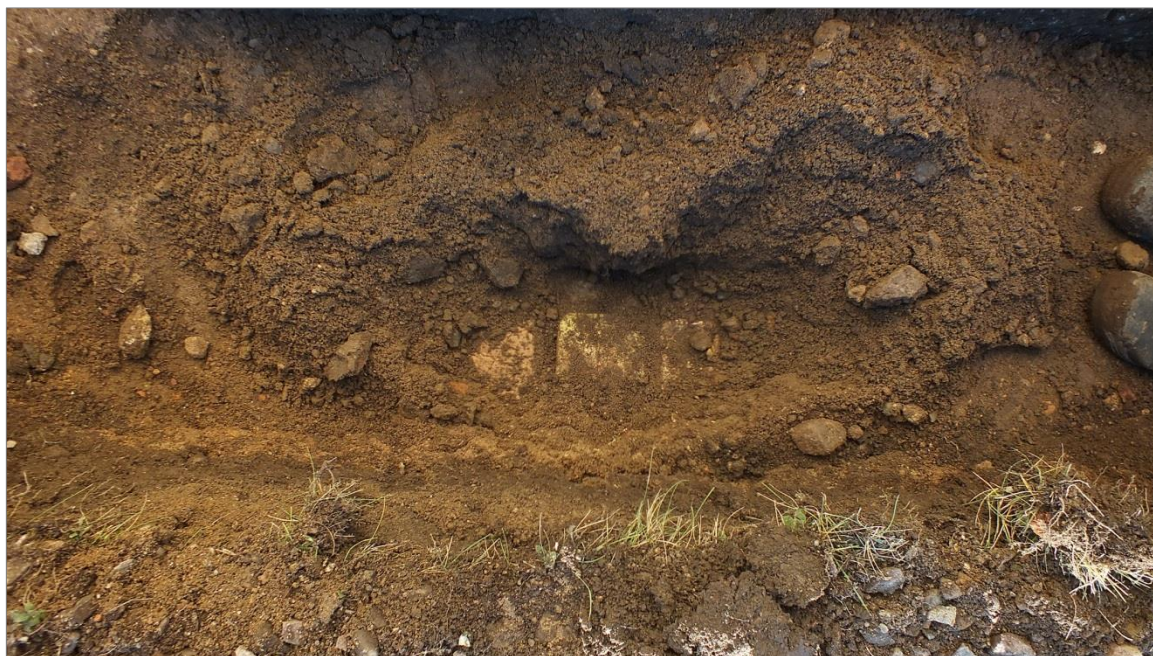
Mellan de två grundmurarna till vapenhuset E och D framkom tre tegelstenar av stortegel, liggande med kortsidan i nord-sydlig ritning. Tegelstenarnas längd uppskattas till 0,27 m och raden med tegelstenar fortsatte in i schaktväggen. Bredden på stenarna kunde mätas till 0,13 m. Tegelstensraden påträffades på 0,42 m under markytan.

Delen av tegelstensraden antas utifrån resultaten av undersökningen 2014 utgöra en del av den gravkammare som påträffades vid tillfället. Sannolikt är det den norra kanten på gravkammaren som representeras av tegelstensraden C (Se vidare under kapitel *Diskussion*).

Figur 13. Detaljbild från schaktet med de tre tegelstenarna från gravkammarens nordligaste sida. Foto Adam Hultberg, Upplandsmuseet.

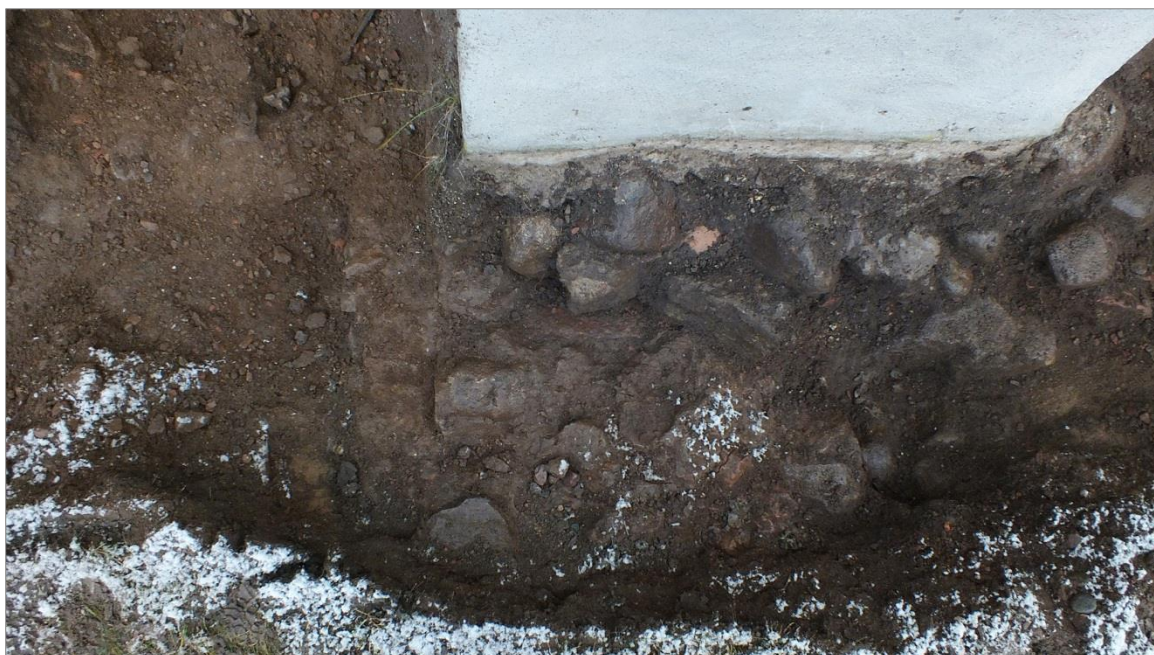
D anger lämningar vilka tolkats som vapenhusets östra grundmur. Muren var 1,1 m bred och ca 0,2 m hög. Den påträffades på 0,1-0,2 m under markytan. Lämningarna efter muren utgjordes av 0,1-0,2 m stora stenar samt fragment av kalkbruk. Större stenar ingående i muren saknades men ett avtryck av en större sten i kalkbruket gick tydligt att se. Murens västra avgränsning framträdde som ett ljusbrunt parti mot den omgivande mörkgrå leran.

Figur 14. Lämningar efter vapenhusets östra mur intill strävpelaren. Från ovan. Foto Elin Säll, Upplandsmuseet.

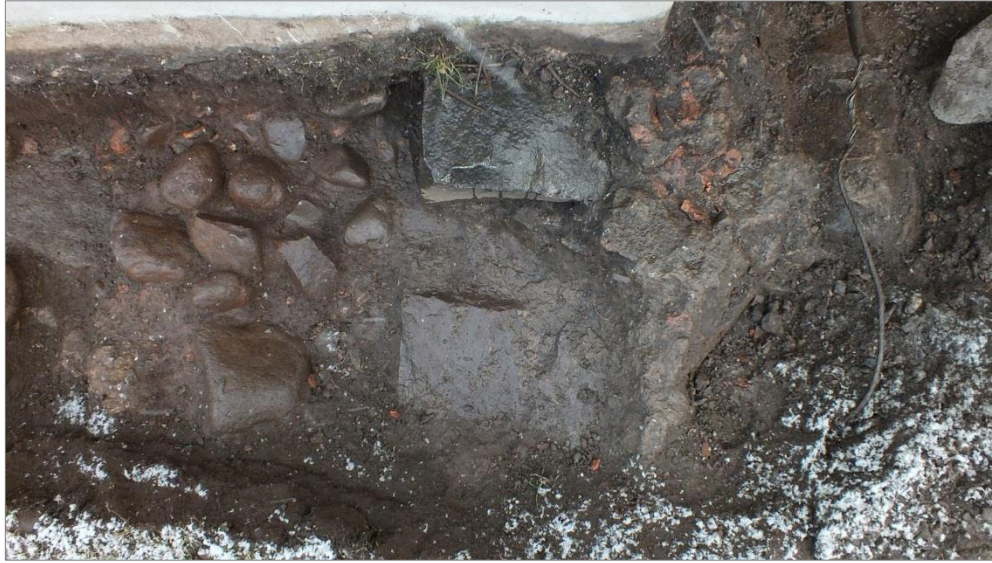
Vapenhusets västra grundmur, E, påträffades 0,1 m under markytan. Muren var 1,1 m bred med tydliga kantställda stenar. Muren frilades till en höjd av 0,35 m. I fyllningen och runt dessa stenar låg det hårt bränt kalkbruk. I hörnet mellan stävpelare och yttervägg hade åskledare grävts ner och raserat den övre delen av muren men tegelfragment samt kalkbruk ger en bild av hur muren legat. Väster om kantstenarna låg det nedrasat material av rullsten samt tegelfragment.

Figur 15. Rester av vapenhusets västra mur. I dess mitt syns kantstenarna och utfall av rullsten till vänster i bild. Till höger, i bilden, murbruk samt avtryck i murbruket efter en sten. Fotografi tagit från ovan. Foto Elin Säll, Upplandsmuseet.

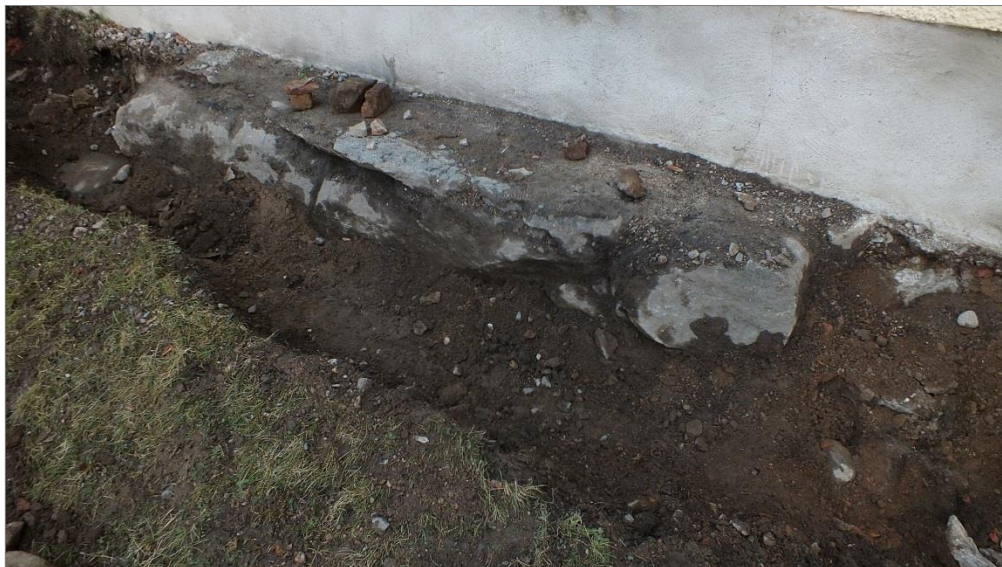
Under långhusets västra fönster i den södra fasaden syntes vid markytan en stor stenhäll, liggande i byggnadskroppens längdriktning, dvs öst-väst. Stenhällen, som vid närmare undersökning utgjordes av flera stora stenar tolkas som ett trappstensfundament. Trappstensfundamentet har ursprungligen markerat gränsen mellan vapenhuset och kyrkorummet. Fundamentet utgörs av flera större stenar och med en sammanlagd längd på 3 m. Det sträcker sig 0,45 m ut från kyrkans vägg och fortsätter ner under mark. Fundamenten hade en synlig höjd på ca 0,4 m.

Figur 16. Trappfundamentet mot kyrkans södra vägg. Mot NV. Foto Elin Säll, Upplandsmuseet.

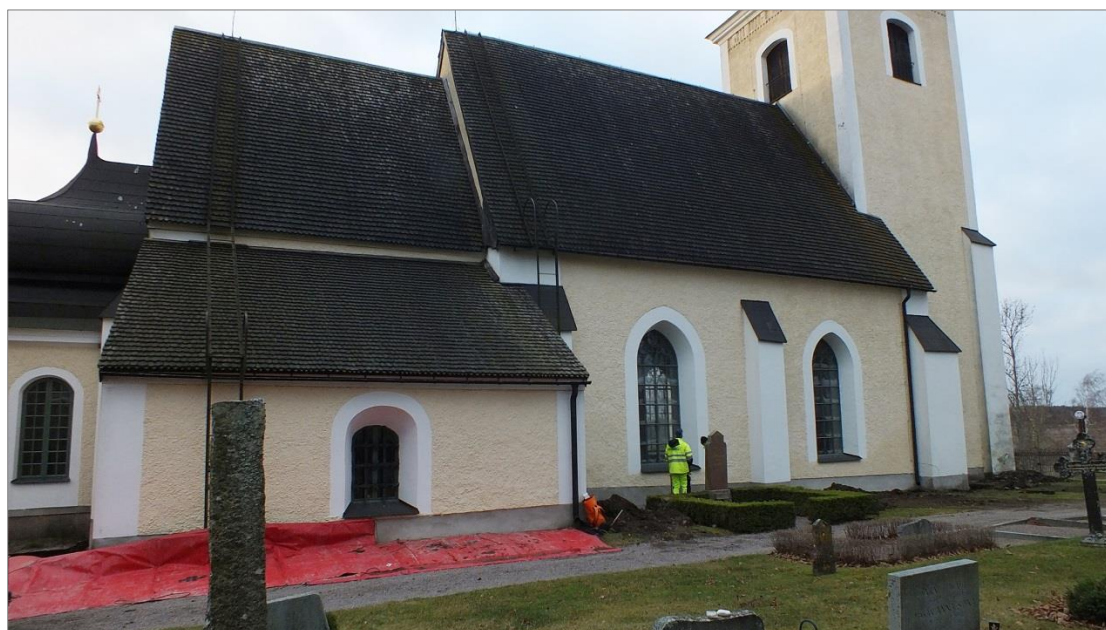
Schaktet längs kyrkans norra sida var ca 1-1,2 m brett och som mest 0,4 m djupt. Lagerföljden på norra sidan yttrade sig annorlunda än i resterande schakt. Överst låg kross av sten (singel) och därefter ett lager av lagd rullsten (isälvsmaterial) och efterföljande sand. Detta är troligen modernt uppfyllnadsmaterial som lagts på i omgångar. Syftet är troligen att jämna ut marknivån intill kyrkan bort till kyrkogårdsmurens norra del. Grundmurstenarna har då varit synliga och kullerstenar lagts intill muren. En nedgrävd kabel löpte från öst till väst längs med den norra fasadväggen. Vid kyrkans nordvästra hörn, intill tornet, låg några håltegel för kabeln som senare låg blottad längs med hela schaktet. Kabeln låg nedgrävd i återfylld sand. Troligen har detta skett 2004 då en utökning av belysningen på kyrkogården skett med nya lyktstolpar (Vård och underhållsplan 2005). Vid nedläggningen av kabeln har äldre lager grävts genom och omblandats.

Figur 17. Schaktet längs Lena kyrkas norra sida grävdes i tjälad mark i december 2017. Foto mot SÖ, Elin Säll, Upplandsmuseet.

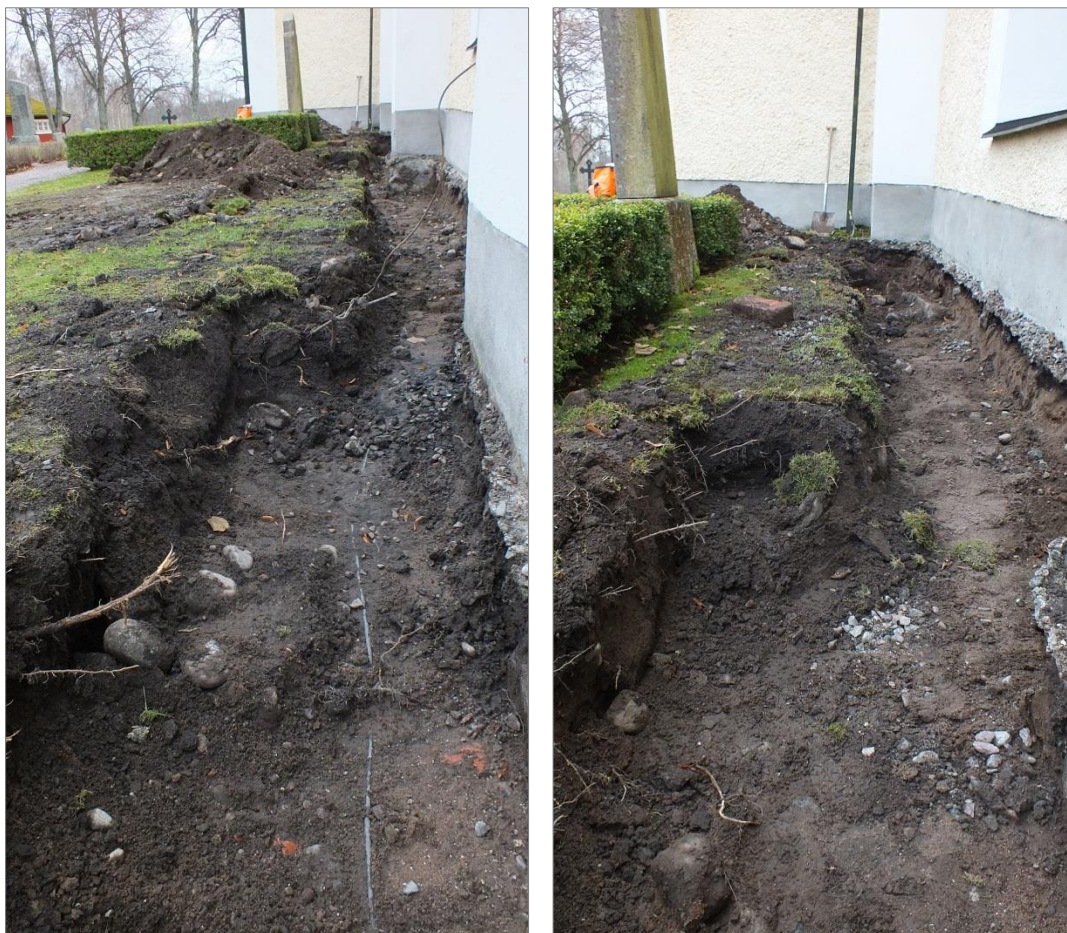
Figur 18, t.v. Schaktet på norra sidan av långhuset, vid tornet. Belysningskabeln låg längsmed hela schaktet. Foto mot Ö, Elin Säll, Upplandsmuseet.

Figur 19, t.h. Schaktet på långhusets norra sida. I bakgrunden ses sakristians östra fasad. Singelkross samt rullsten och tegelkross har rasat ner i schaktet. Foto mot Ö, Elin Säll, Upplandsmuseet.

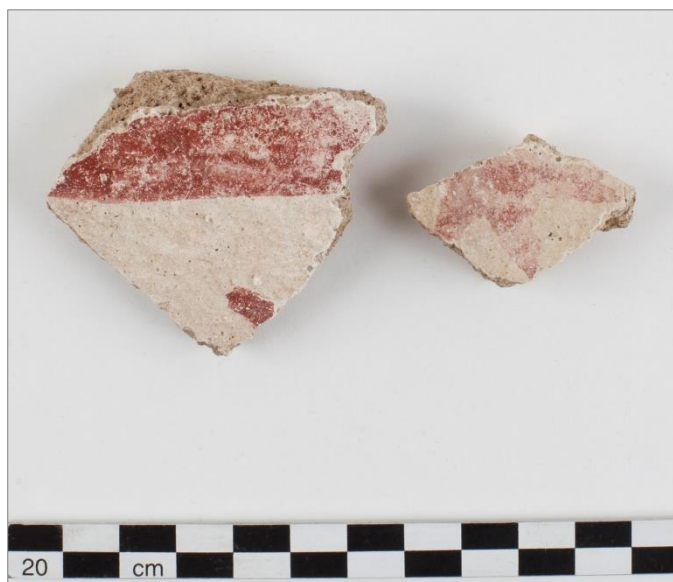
Två bemålade kalkputsfragment, F1 med röd schablonmålning framkom i raseringslager närmast den västra vapenmuren. Fragmenten härrör möjligen 1400-talets måleri och kommer möjligen från vapenhusets invändiga bemålning. Fragmenten är 4 x 5 cm respektive 3,5 x 2 cm.

Figur 20. Två schablonmålade kalkputsfragment som påträffades i raseringsmassor vid vapenhusets västra grundmur. Foto Bengt Backlund, Upplandsmuseet.

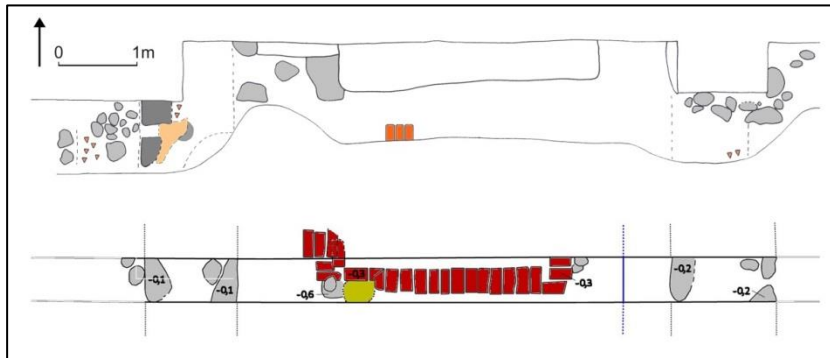
Utifrån en sammanläggning av dokumenterade lämningar 2014 och framkomna lämningar 2017 framträder en tydligare bild av det nu rivna vapenhuset vid Lena kyrka. Vapenmurens yttermått räknas uppgå till ca 7,2 m i öst-västlig bredd. Detta enligt de funna kantstenarna samt med äldre schaktritningarna från grusgången. Invändigt beräknas måtten till ca 5,5 m. Vapenhusets utbredning i nordsydlig riktning är utifrån arkeologiska iakttagelser inte klarlagd. Inga spår efter en äldre golvläggning eller golvnivå har påträffats i vapenhuset.

Figur 22. Sammanläggning av dokumentation från 2014 och 2017 års undersökningar av lämningarna efter vapenhuset, gravkammaren och trappstensfundamentet. Streckade linjerna anger uppskattad bred av vapenhusets grundmurar. Skala 1:100.

Redan 2014 konstaterades en centralt liggande gravkammare på 0,3 m djup i vapenhuset (Syse 2015). Delar efter samma gravkammare har nu påträffats. Troligen är det gravkammarens norra kant som påträffats vilket representeras av de tre tegelstenarna i mitten av figur 22. Gravkammaren uppskattas utifrån de båda undersökningarna ha en längd på ca 3,2 m och en bredd på ca 2,2 m. Den är byggd av stortegelsten som omsorgsfullt murats med kalkbruk. Inga spår efter en gravhäll finns vid kammaren men rimligen borde den ha varit täckt med en gravhäll.
