Besiktning av registrerade fornlämningar

Enköpings garnison

Enköping, Långtora & Vårfrukyrka socknar
Enköpings kommun
Uppland

Rapport 2007:1, arkeologiska avdelningen

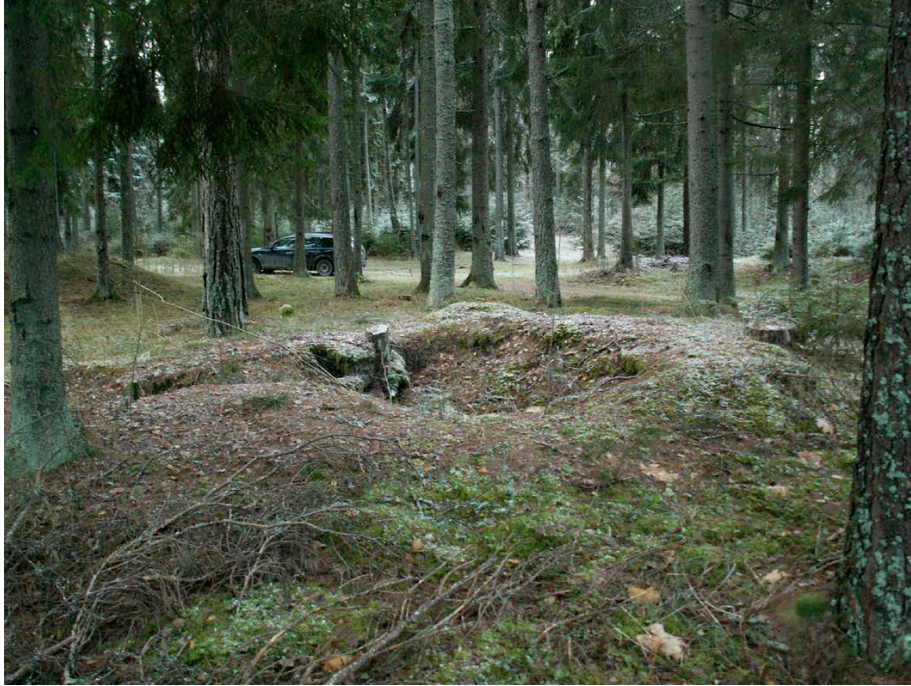
Figur 12.
Skyttevärn grävt i
stensättning på Raä
88, Långtora sn.
Foto Dan Fagerlund.

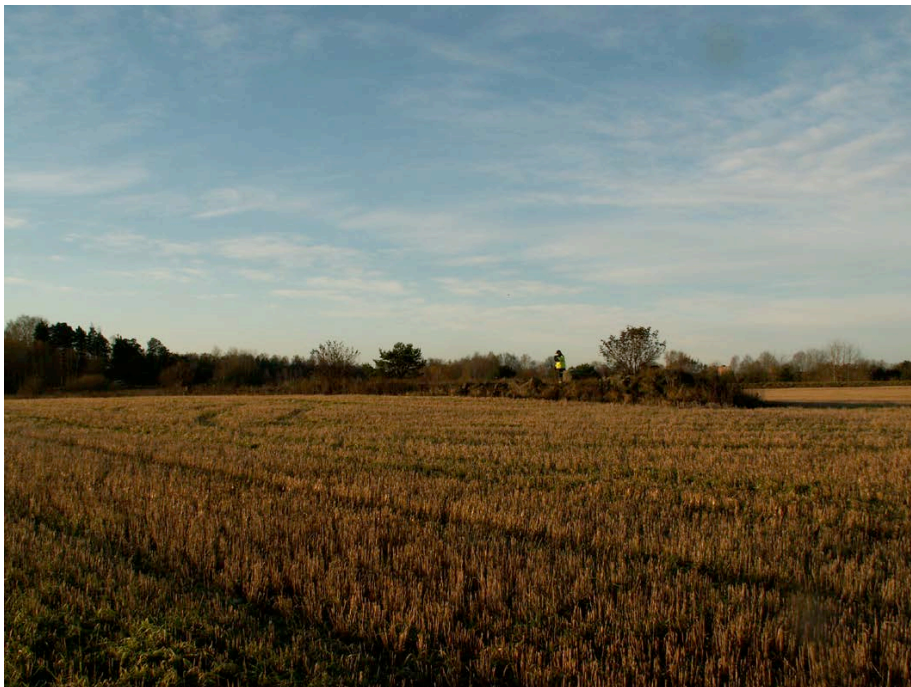
Figur 13.
Platsen för de två
bortgrävda skärvstens-
högar vid Raä 552,
Vårfrukyrka sn.
Foto Dan Fagerlund.

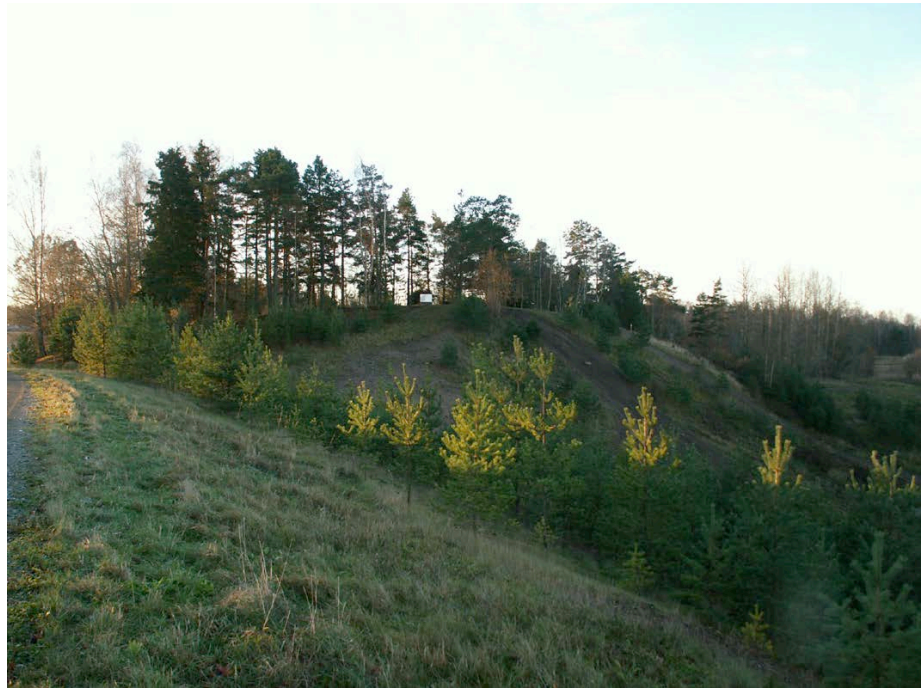
Figur 14.
Ett stort grustag
finns nu där
gravarna Raä
102, 103, 109 &
110 fanns. På
kullen i
bakgrunden låg
tidigare en gård,
Raä 530.
Foto Dan
Fagerlund.

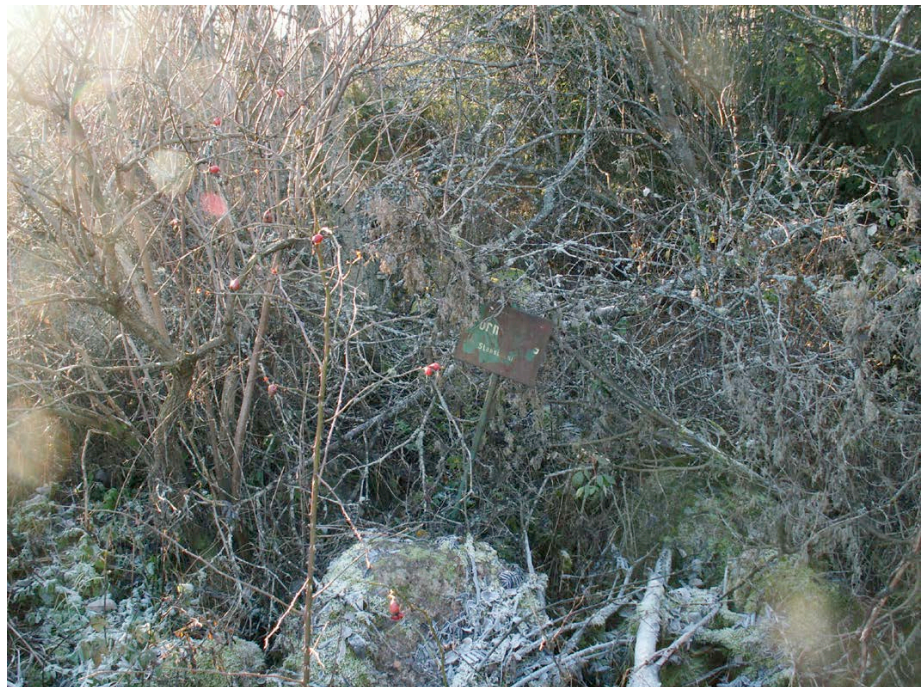
Figur 15.
I väggkanten sticker
resterna av Raä
33:1 fram.
Troligtvis var detta
en mycket stor
fyrssidig
stensättning en
gång i tiden. Nu kan
endast kantkedjan
och en grön skylt
urskiljas.
Foto Andreas
Hennius.

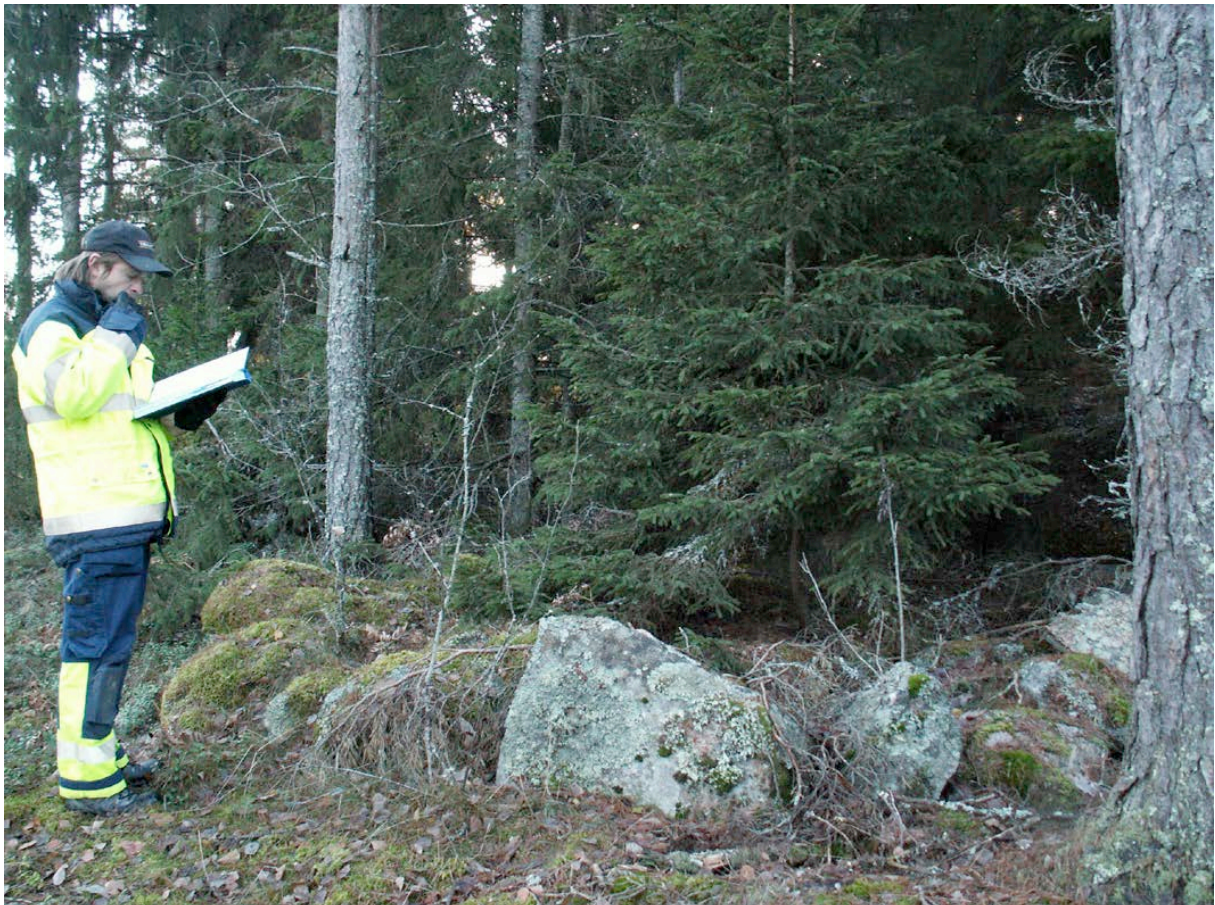
Långtora 92:1

Figur 17. Stensättningen Långtora 92:1. Arkeolog Andreas Hennius står i kanten av den väg som passerar förbi anläggningen. Foto Dan Fagerlund.

All fordonstrafik bör avhysas från området. Körvägen bör få ny dragning.

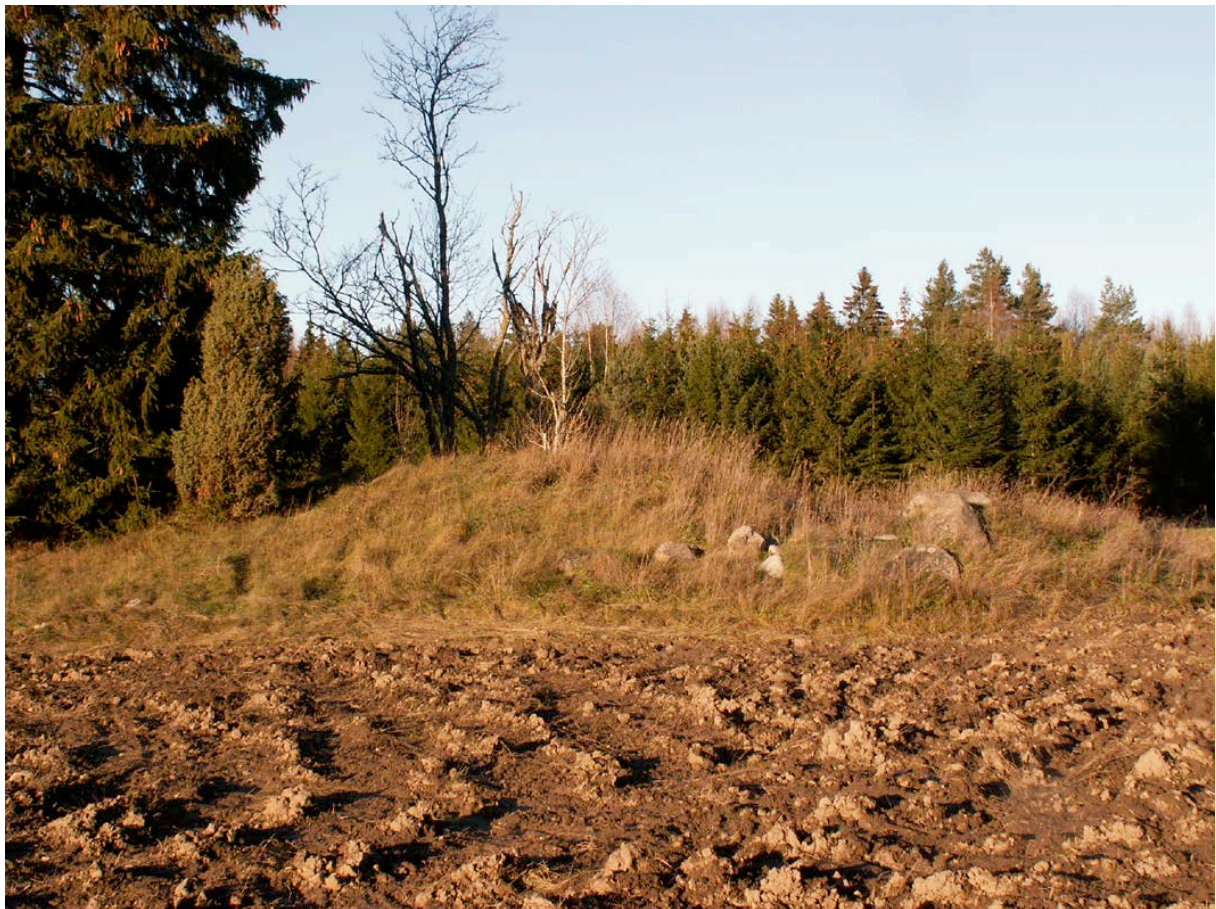
Figur 18. Åkerholme där Långtora Raä 95 är beläget. Plöjning ända fram till impedimentet har gjort att 95:4 numera är helt överplöjd. Foto Andreas Hennius.

Vid plöjning bör försiktighet iakttas i närheten av fornlämning 95. Upplandsmuseet föreslår att en arkeologisk utgrävning görs för att undersöka eventuella rester av anläggningen.

Vid Långtora 95:4 rör det sig om en grav som i det närmaste är helt överplöjd. Om inte arkeologisk undersökning kan genomföras för att klargöra bevarandegraden av denna bör lantbrukaren informeras om närvaron av fornlämningar och helst undvika djupplöjning i anknytning till impedimentet. Diskussioner med lantbrukaren bör även tas när det gäller Långtora 95:1-3 och hållristningarna vid Vårfrukyrka 285.

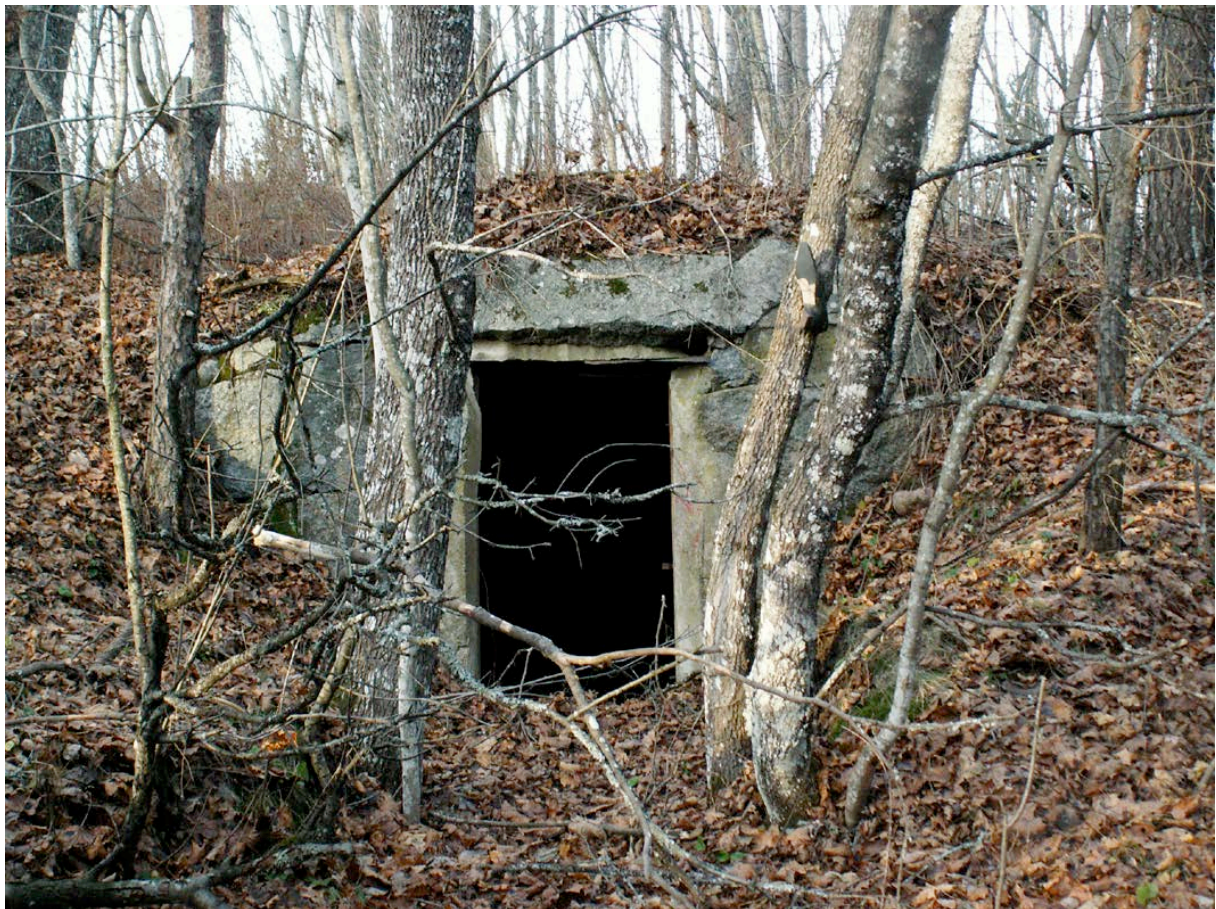
Figur 19. Vid Vårfrukyrka 488:1 finns förutom resterna av minst två hus även en välbevarad källare. Fornlämningsområdet är stört av körspår. Foto Dan Fagerlund.

All fordonstrafik bör avhysas från området.

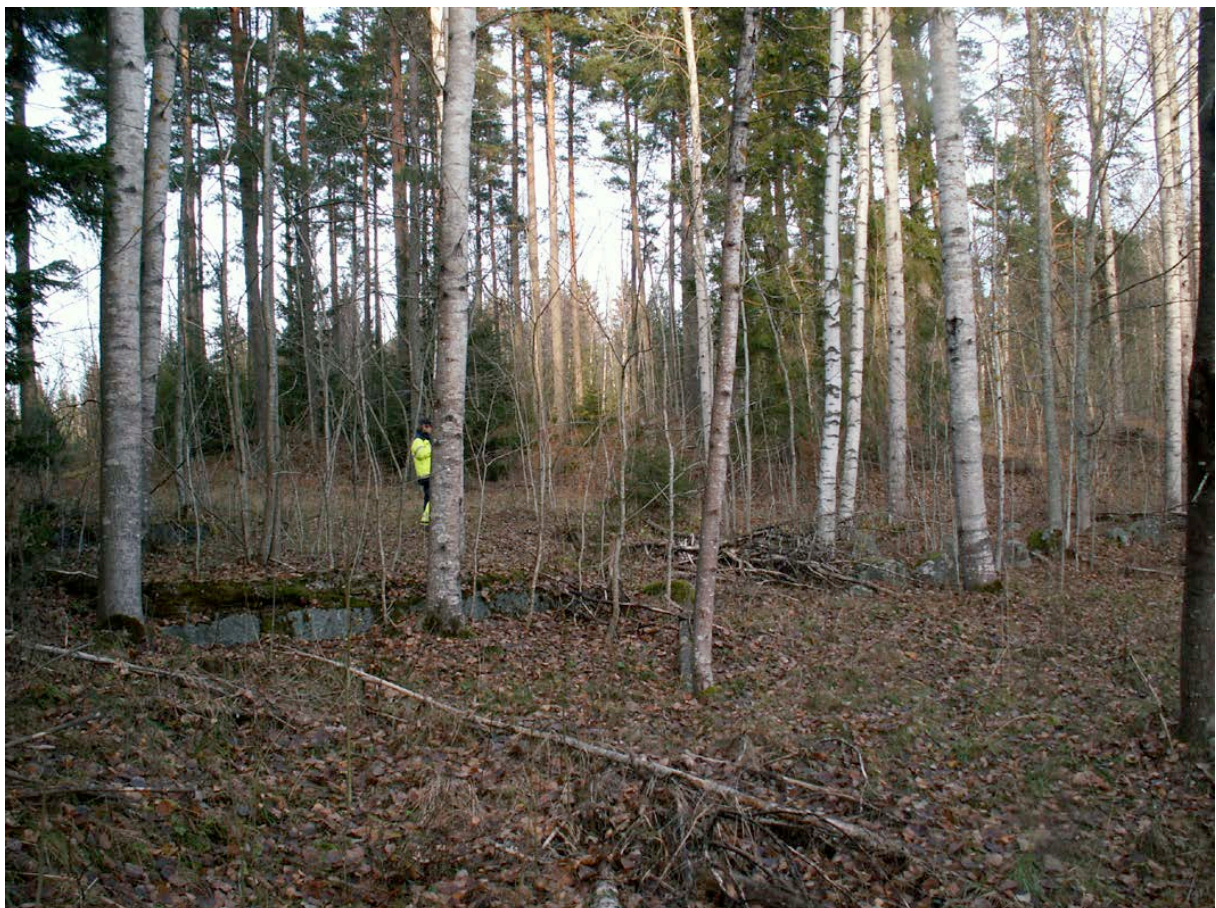
Figur 20. Bebyggelselämningar vid Vårfrukyrka 489:1. Inom området finns ett flertal körspår. Foto Dan Fagerlund.

All fordonstrafik bör avhysas från området.

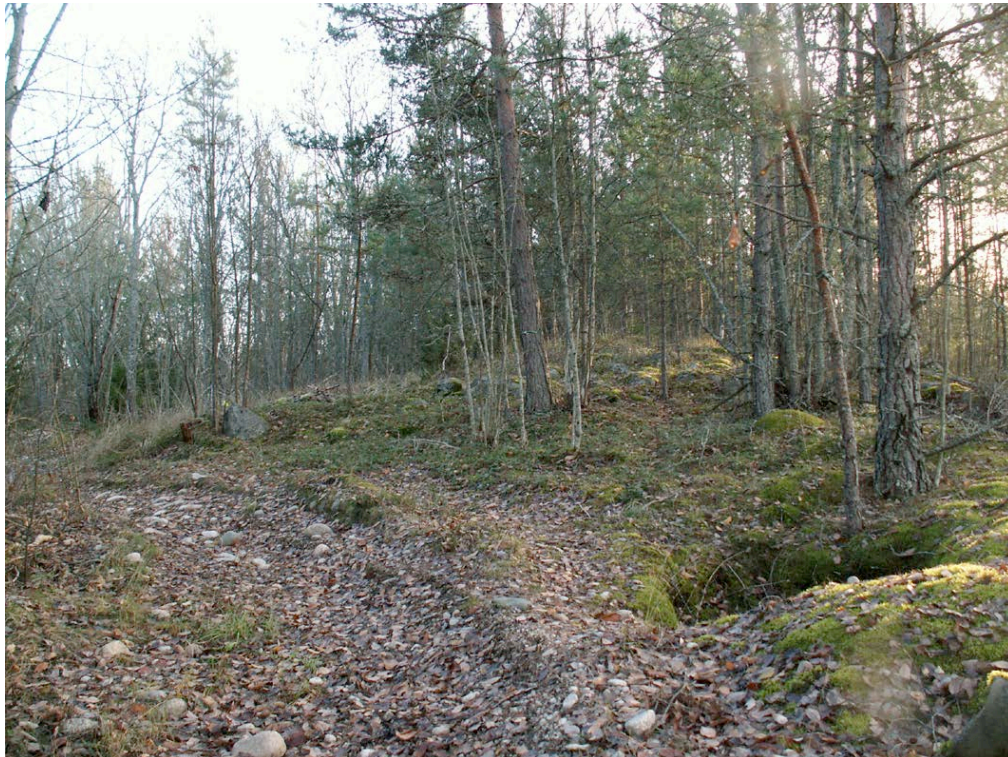
Figur 21. Vårfrukyrka 32:1, körvägen som skadar anläggningen syns tydligt i bildens vänstra del. Foto Dan Fagerlund.

All fordonstrafik bör avhysas från området. Körvägen bör få ny dragning.

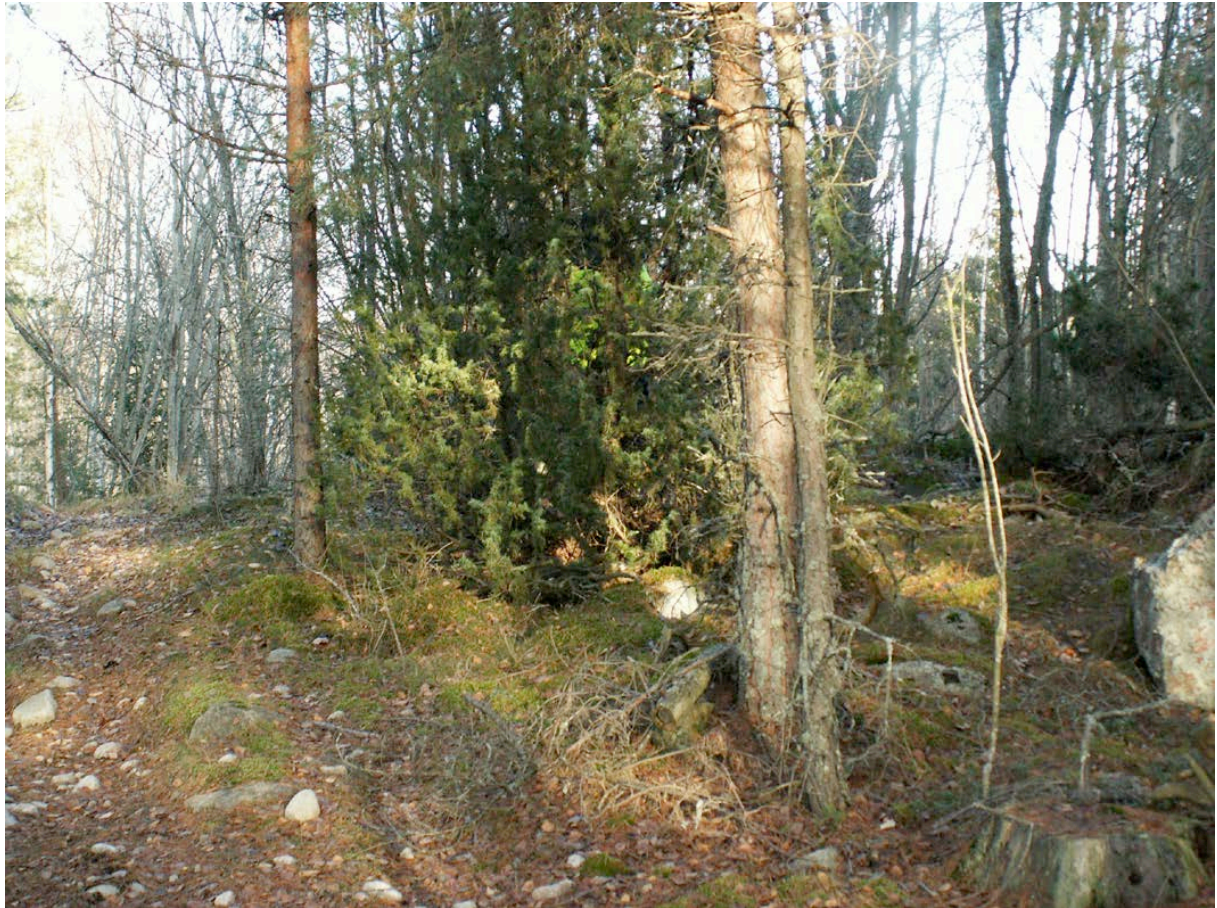
Figur 22. Vårfrukyrka 32:2, körvägen som skadar anläggningen syns tydligt i bildens vänstra del. Foto Dan Fagerlund.

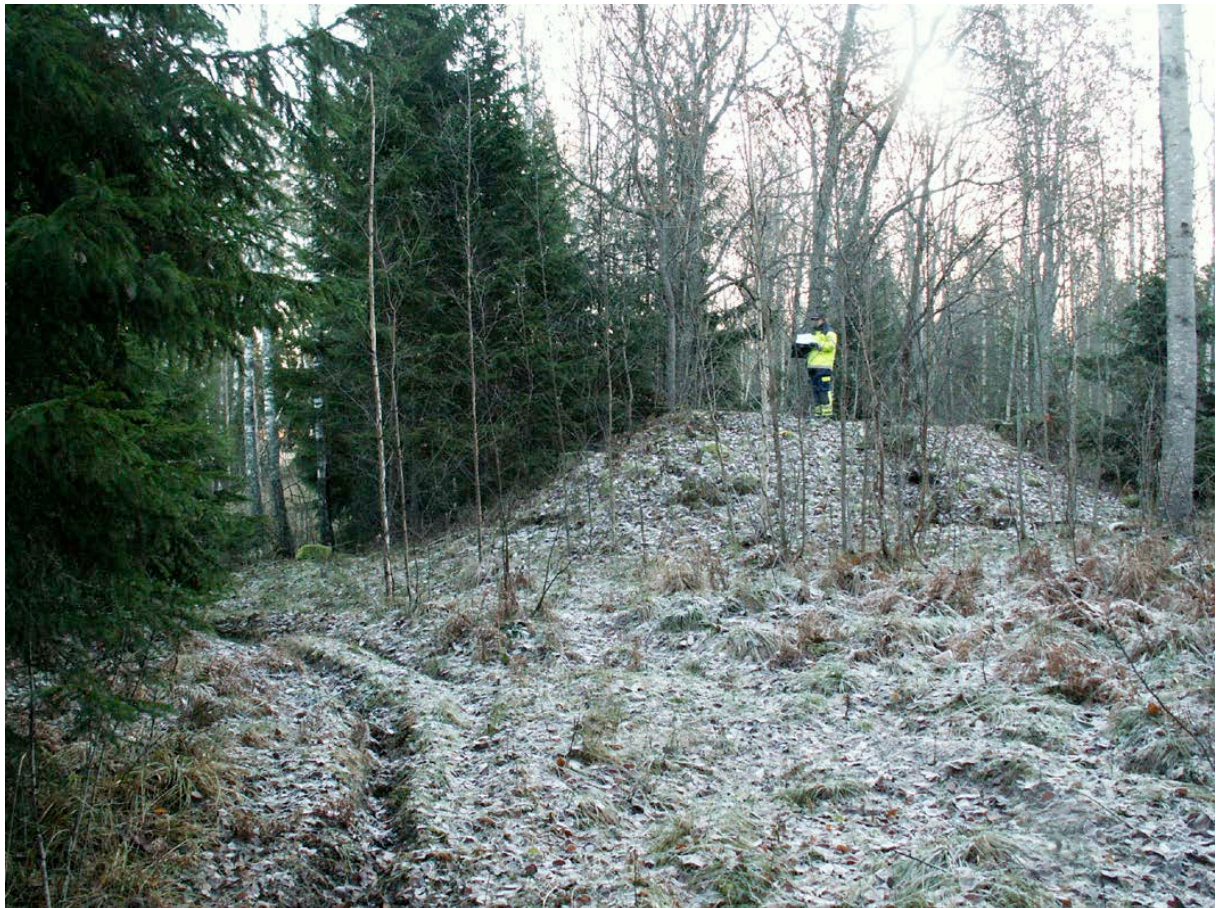
Figur 23. Vårfrukyrka 30:1, hög med arkeolog på toppen. Körvägen som på sikt kan komma att skada lämningen passerar till vänster i bild. Foto Dan Fagerlund.

Försiktighet, all fordonstrafik bör avhysas från området. Körvägen bör få ny dragning.

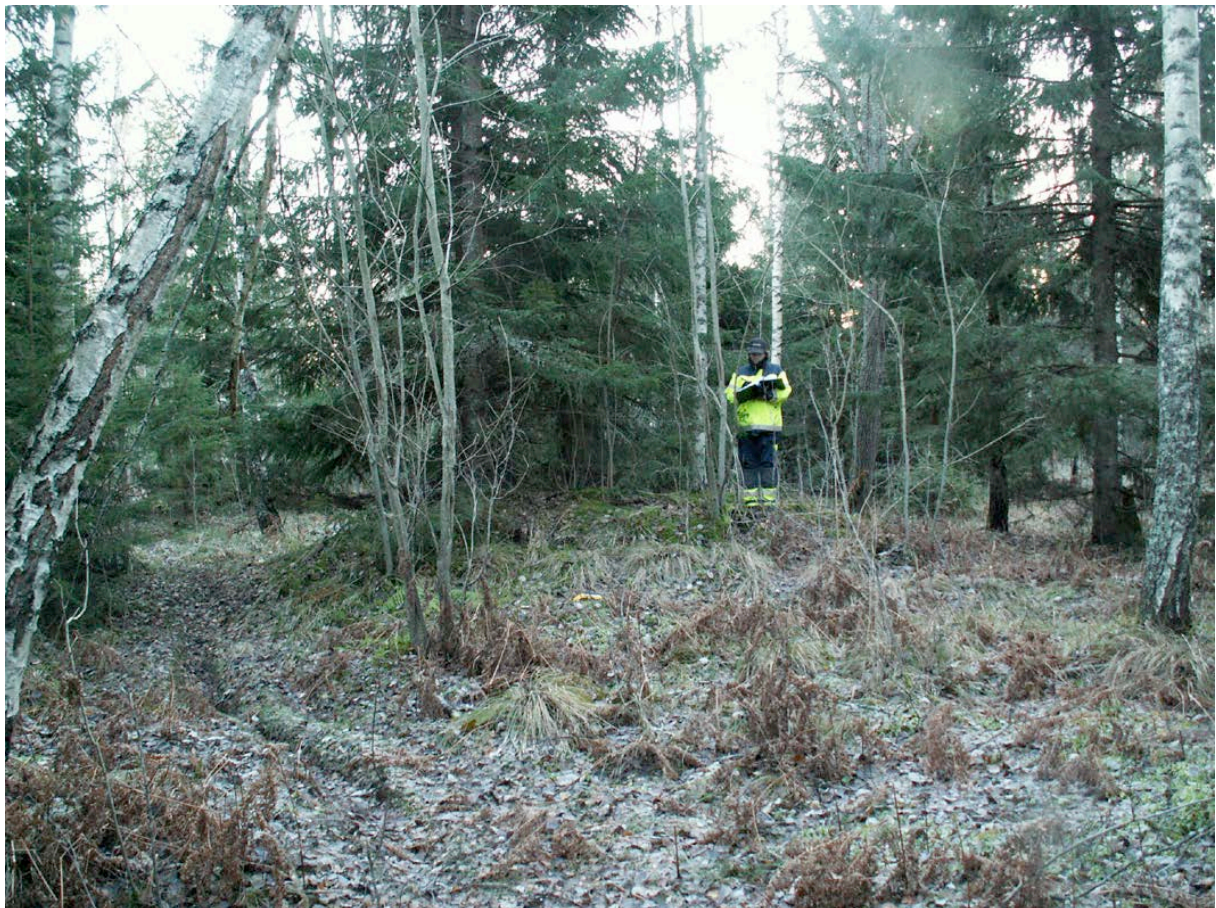
Figur 24. Vårfrukyrka 31:1, skärvtenshög. Motorcykelspår tangerar anläggningen till vänster i bild. Verkar dock inte vara i bruk för tillfället. Foto Dan Fagerlund.

All fordonstrafik bör avhysas från området. Körvägen bör få ny dragning.

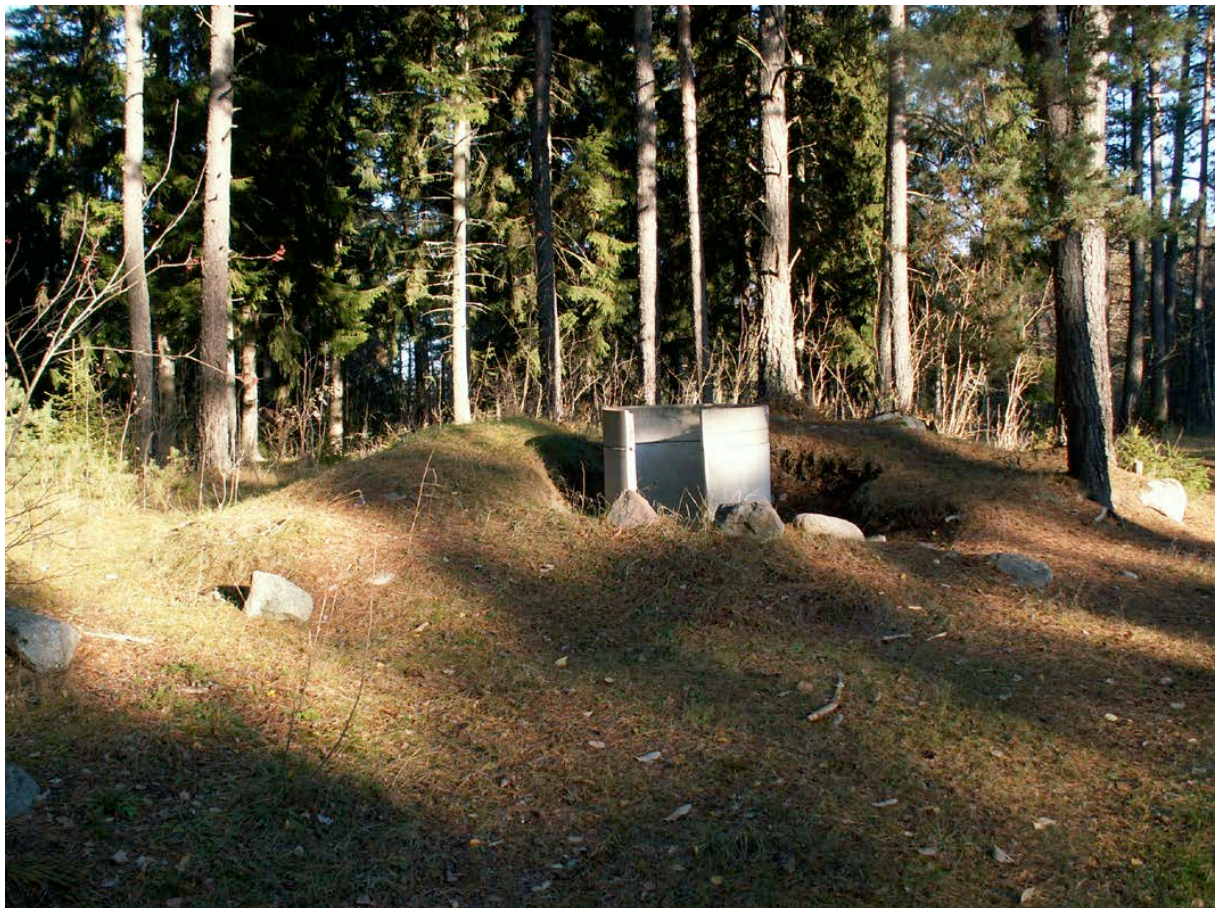
Figur 25. Vårfrukyrka 492:1, husgrund med ett stort betongrör placerat i mitten. Röret har allvarligt skadat husgrunden och bör tas bort. Foto Dan Fagerlund.

Betongröret bör avlägsnas.

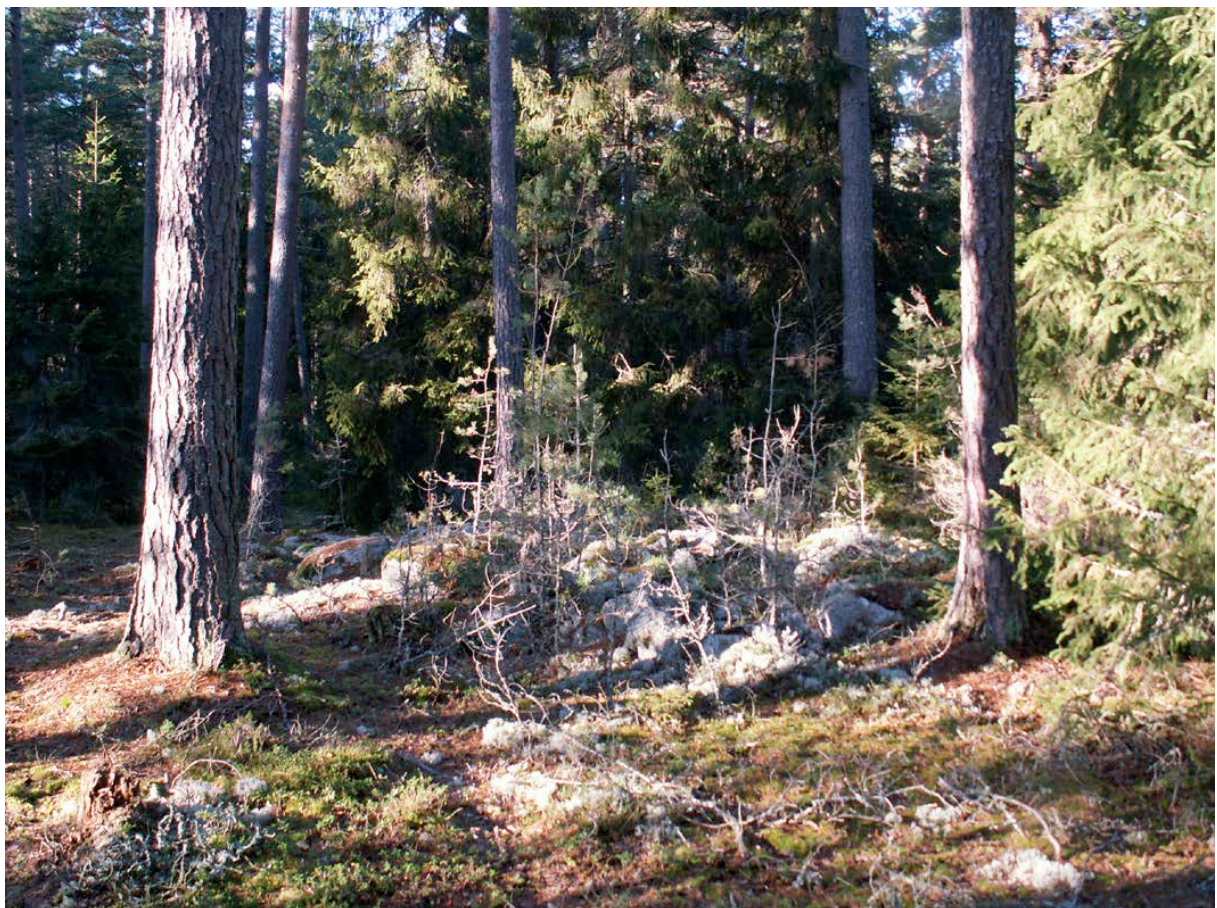
Figur 26. Stensättning Vårfrukyrka 26:1, flera maskinspår finns inom fornlämningsområdet. Foto Dan Fagerlund.

Undvik att köra maskin så nära fornlämningarna.

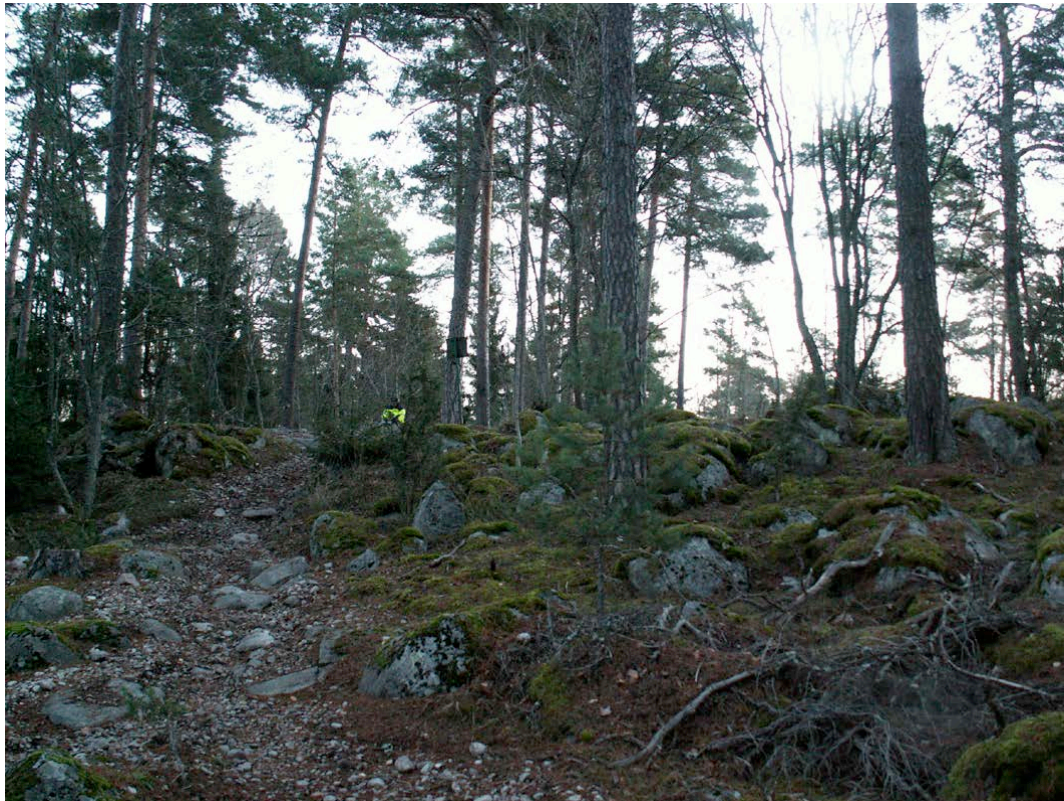
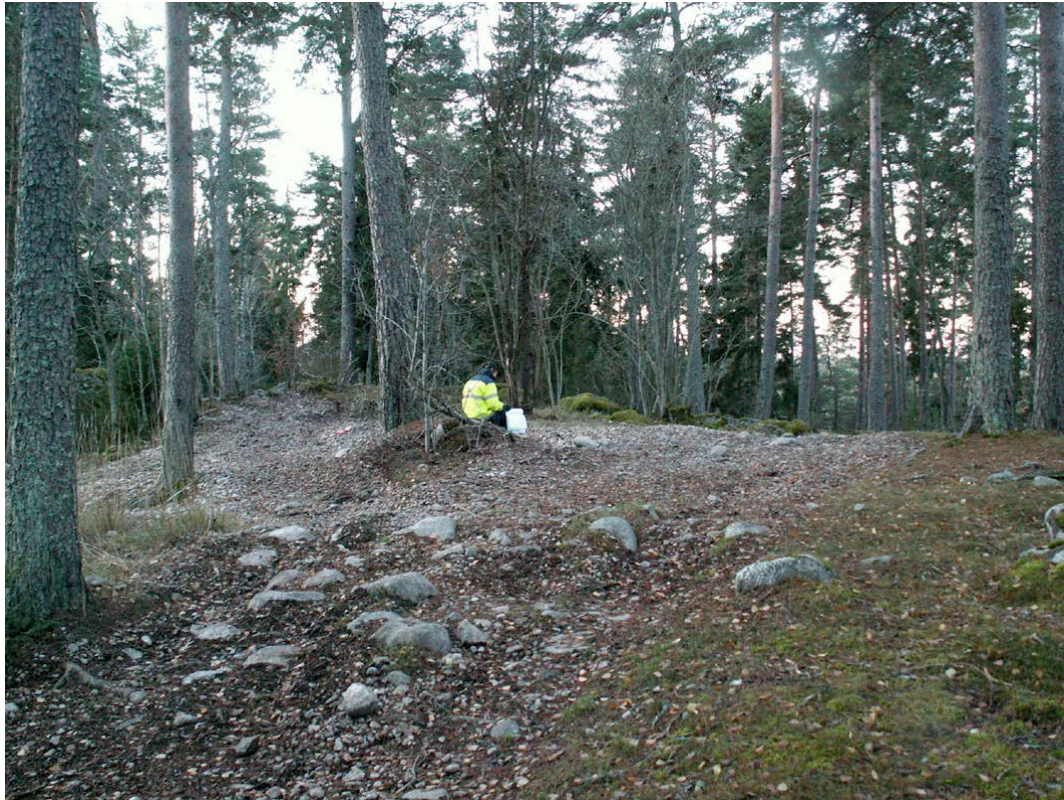
Figur 27. Raå 29, inhägnat bergskrön där grov skadegörelse av terrängfordon pågår kontinuerligt. Foto: Dan Fagerlund

Figur 28. Raå 29, den inhägnade ytan korsas på flera ställen av fordonsvägar. Foto Dan Fagerlund.

All fordonstrafik måste avhysas från området. Eventuellt kan bergskrönet skyddsstängslas.

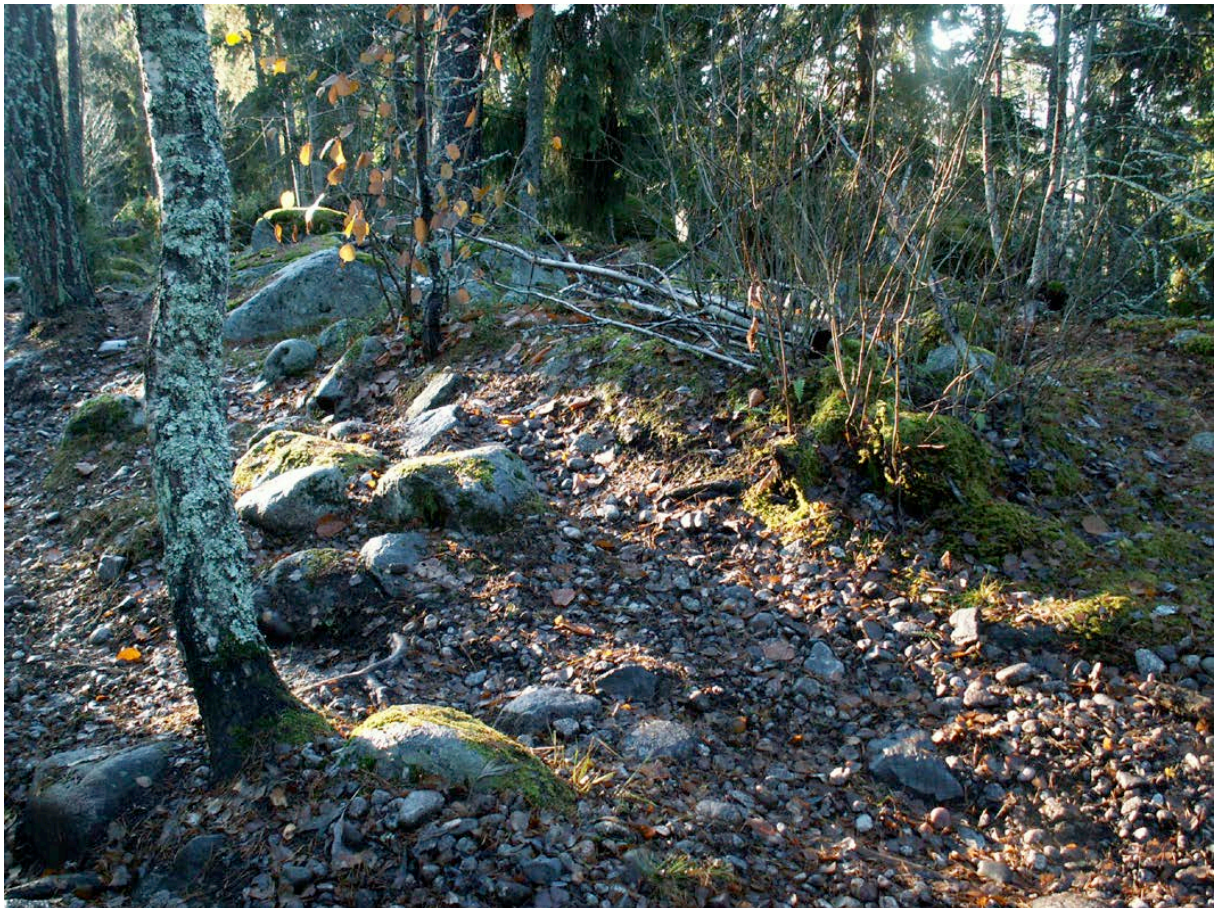
Figur 29. Stensättning Vårfrukyrka 104:1 med skada i södra delen. Hela det inhägnade bergskränet Raä 29 uppvisar mycket grova körskador. Foto Dan Fagerlund.

All fordonstrafik måste avhysas från området. Eventuellt kan bergskränet skyddsstänglas.

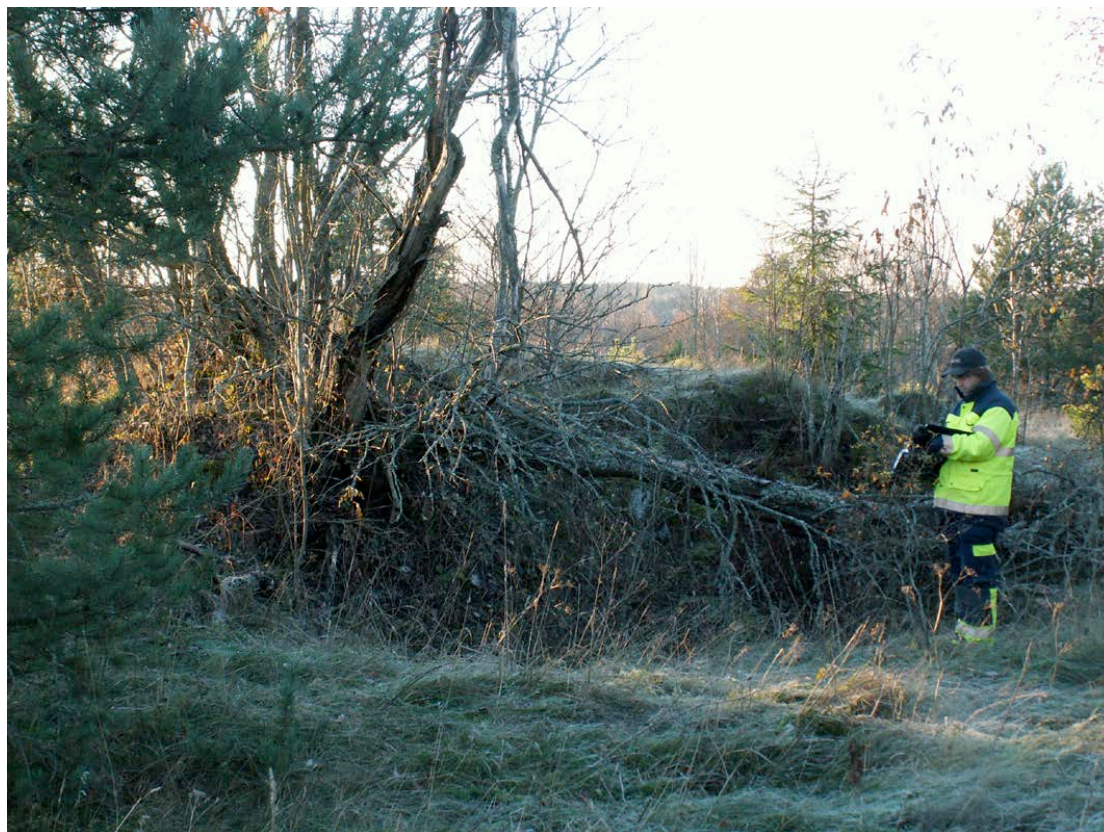
Stort boplatsoområde med kulturlager, skärvtenshögar, skålgropar och stensättningar (Raä 105, 106, 107, 534, 612, 613, 614, 616, 618, 620 & 621). Området är beläget inom övningsbana för terrängfordon och kontinuerlig skadegörelse sker inom ytan.

Figur 30. Skärvtenshög Vårfrukyrka 105:1. Anläggningen har grova äldre skador. Dess placering i anknötning till övningsbana för terrängfordon gör dock att den riskerar att skadas ytterligare. Foto Dan Fagerlund.

För att förhindra ytterligare skadegörelse måste all fordonstrafik avhysas från området.

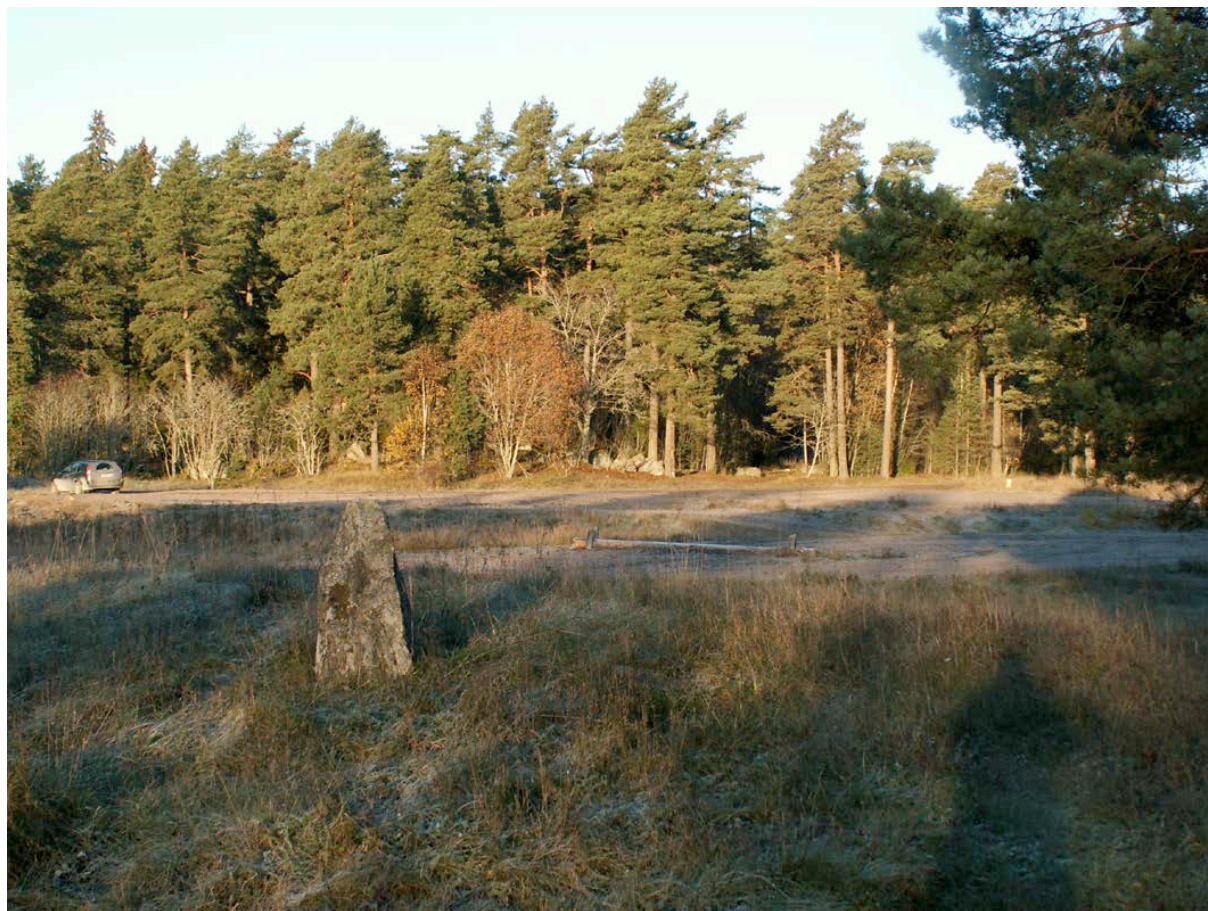
En förhöjning runt den resta stenen kan vara en stensättning. Stort boplatsoområde med kulturlager, skärvtenshögar, skålgropsblock och stensättningar (Raä 105, 106, 107, 534, 612, 613, 614, 616, 618, 620 & 621). Området är beläget inom övningsbana för terrängfordon och kontinuerligt skadegörelse sker inom ytan.

Figur 31. Den resta stenen Vårfrukyrka 106:1 kringgärdas av körvägar. Runt stenen finns en rund förhöjning som kan vara en stensättning. Placeringen gör att den riskerar att skadas ytterligare. Foto Dan Fagerlund.

För att förhindra ytterligare skadegörelse måste all fordonstrafik avhysas från området.

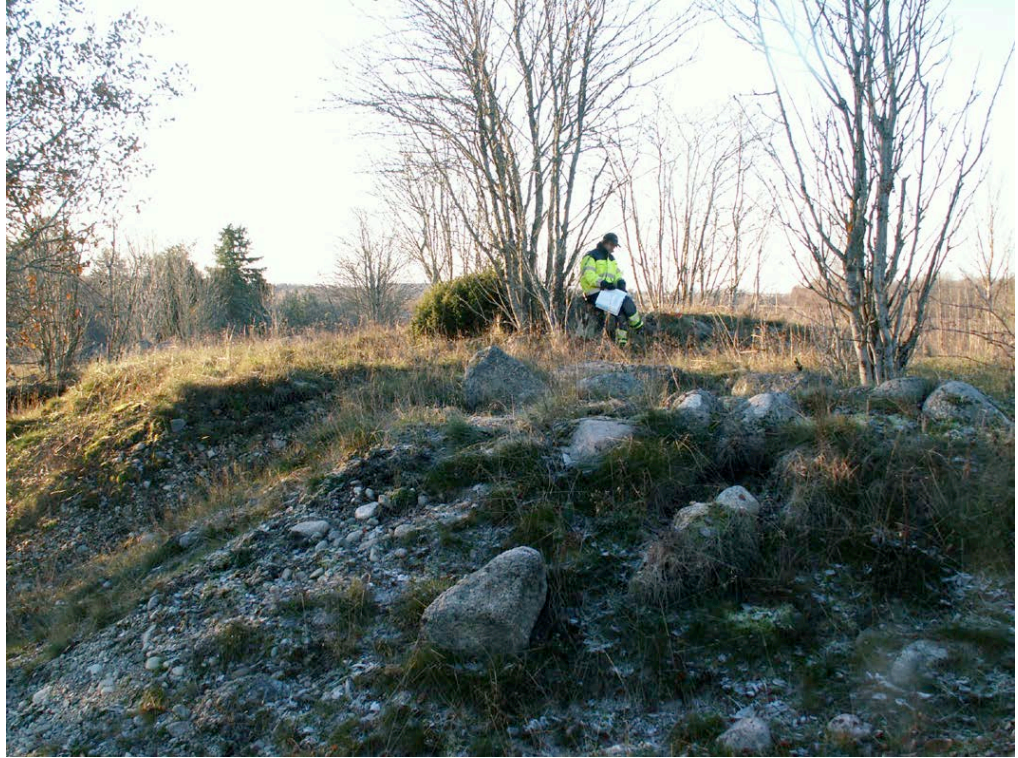
Figur 32. Stensättningen Vårfrukyrka 107:1 är på väg att ramla ut över rasbrant. Runt anläggningen finns ett flertal körspår. Foto Dan Fagerlund.

För att förhindra ytterligare skadegörelse måste all fordonstrafik avhysas från området. En arkeologisk undersökning bör genomföras för att gräva bort anläggningen innan den rasar.

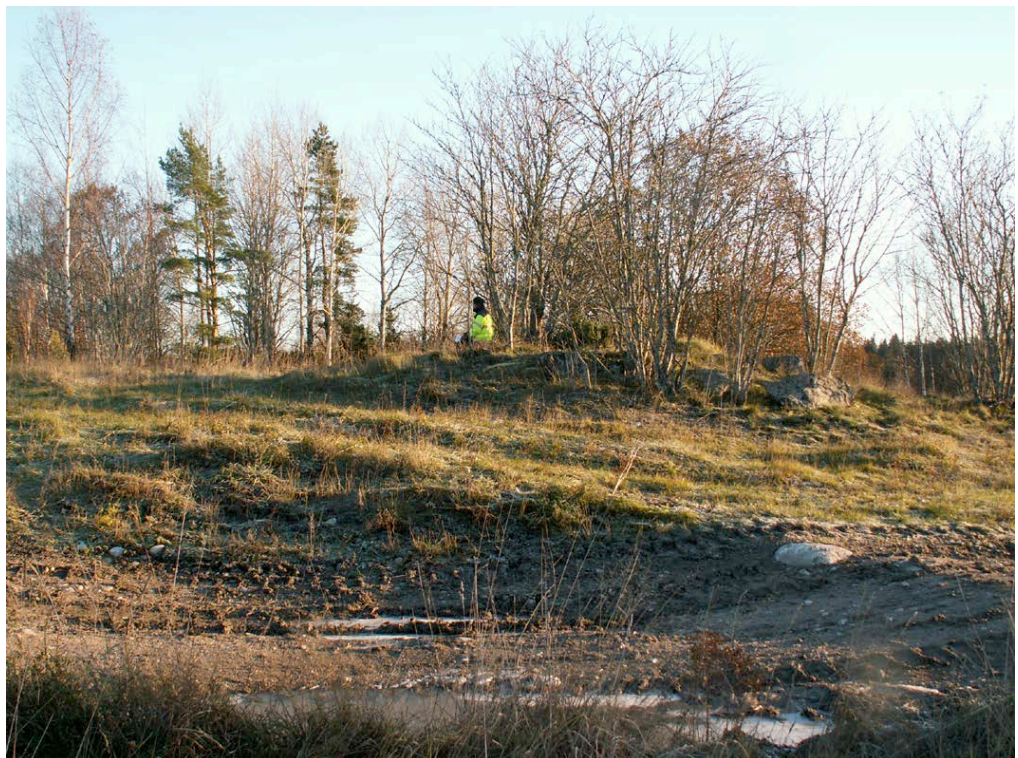
Figur 33. Högen 107:2 kringgärdas av körspår. Placeringen på övningsbanan gör också att ytterligare skador riskerar att uppstå. Foto Dan Fagerlund.

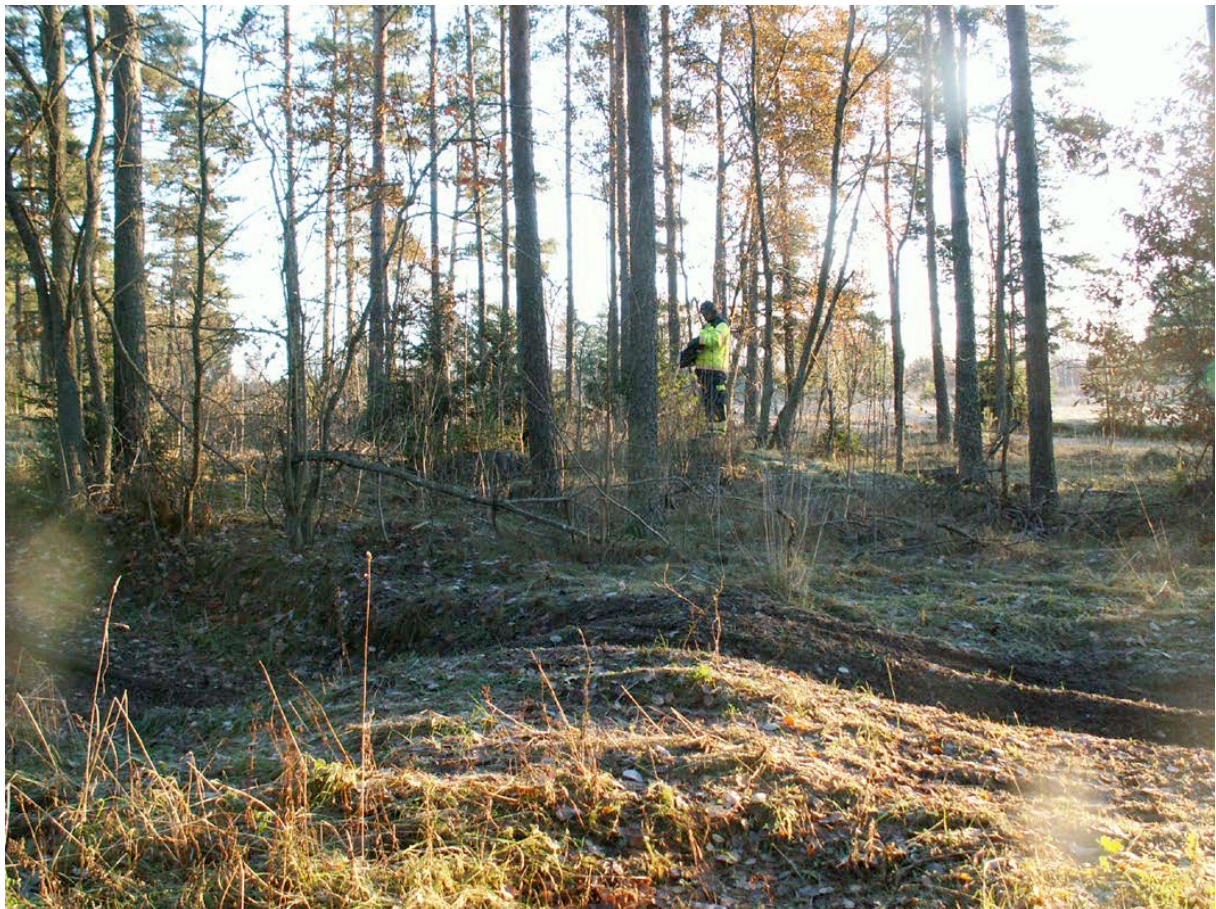
Figur 34. Skärvtenshög Vårfrukyrka 534:1 ligger något uppdragen i skogsmarken men kan ändå sägas tillhöra det boplatsoområde som finns runt övningsbanan. Körspår i bildens främre del. Foto Dan Fagerlund.

För att förhindra ytterligare skadegörelse måste all fordonstrafik avhysas från området.
