Besiktning av registrerade fornlämningar

Enköpings garnison

Enköping, Långtora & Vårfrukyrka socknar
Enköpings kommun
Uppland

Rapport 2007:1, arkeologiska avdelningen

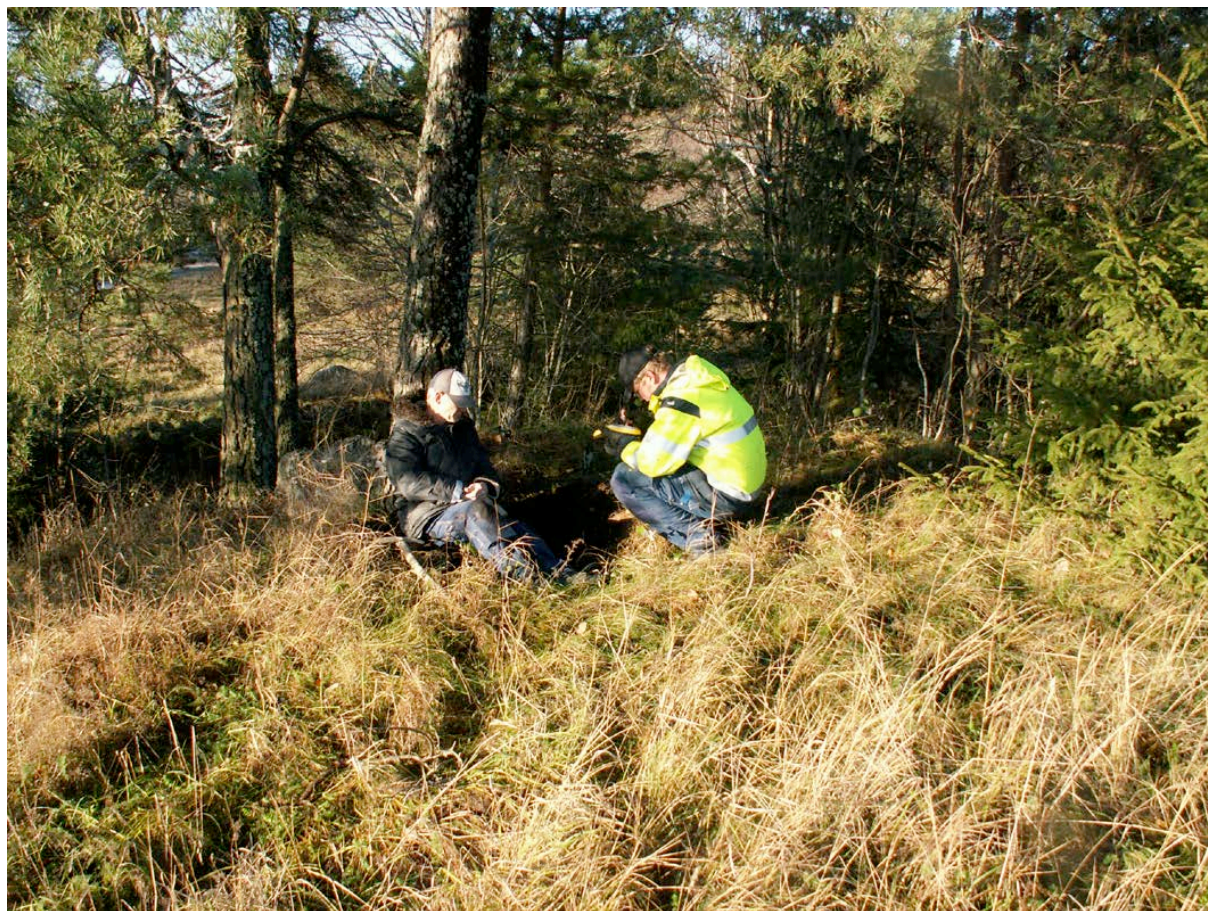
Figur 35. Joakim Kjellberg & Dan Fagerlund vid den nyupptäckta skärvtenshögen Vårfrukyrka 612. Anläggningen är belägen inom område med övningsbana för terrängfordon och riskerar att skadas. Foto Andreas Hennius.

För att förhindra skadegörelse måste all fordonstrafik avhysas från området.

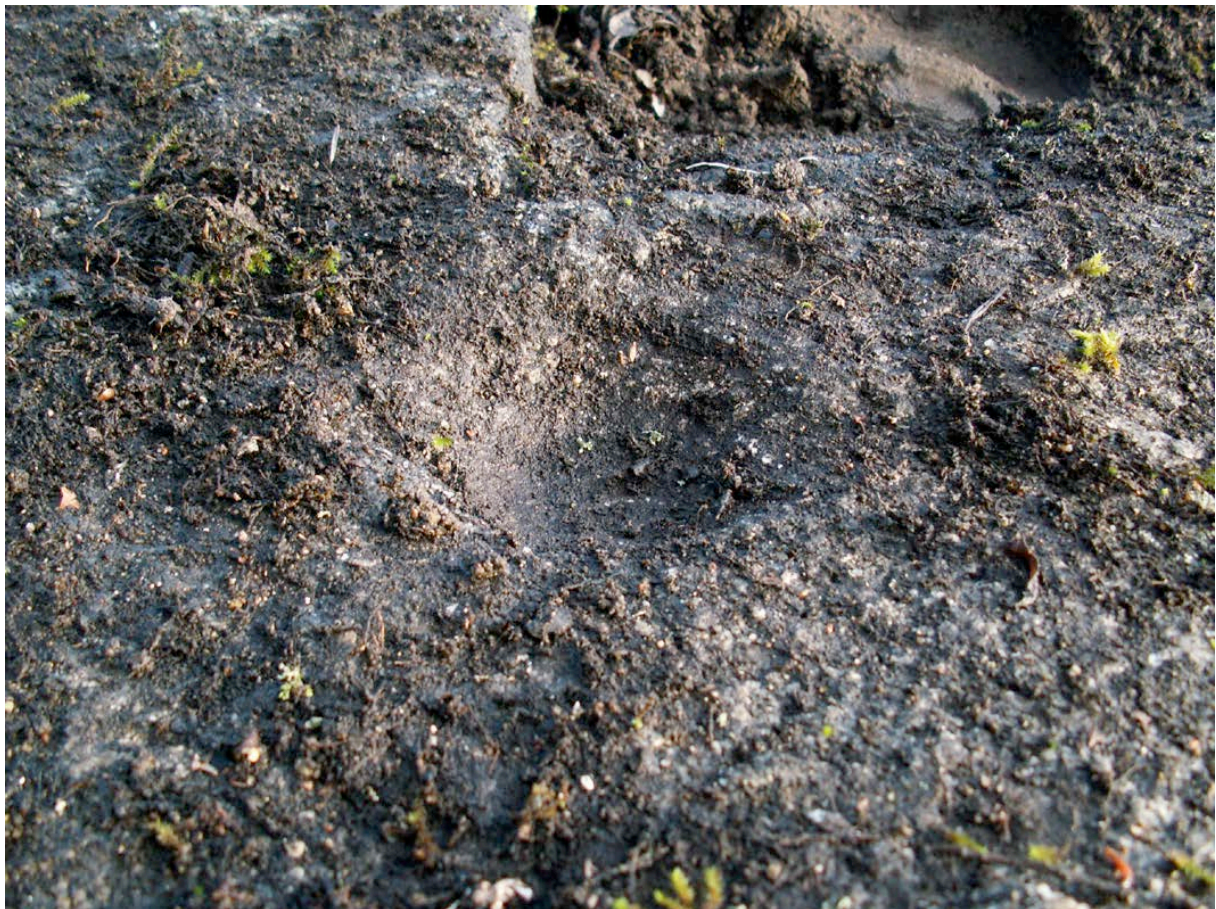
Figur 36. En av de nyupptäckta skålgroparna vid Vårfrukyrka 613. Även om inte blocket skadas så är läget inom övningsbanan mycket känsligt. Foto Dan Fagerlund.

För att förhindra skadegörelse måste all fordonstrafik avhysas från området.

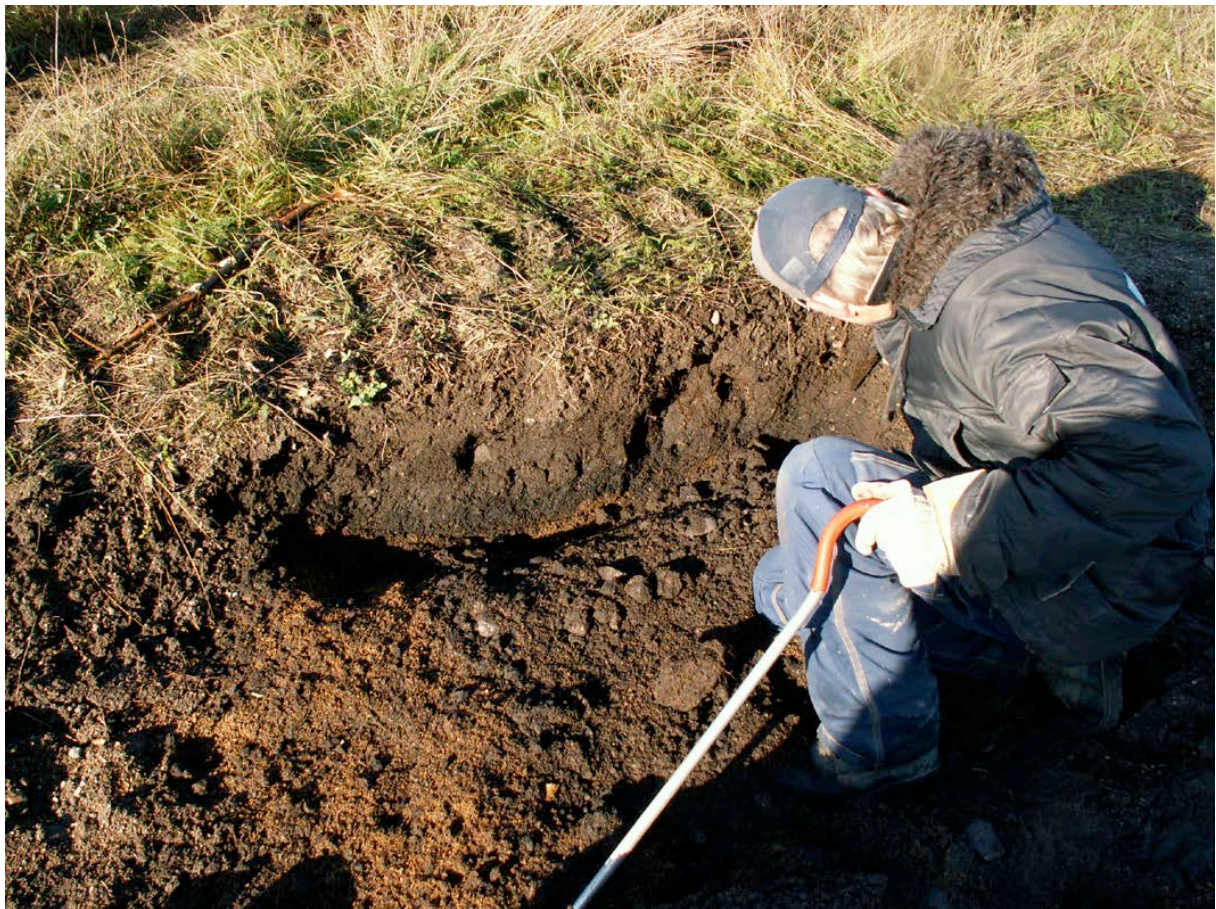
Figur 37. Dan Fagerlund tittar närmare på kulturlagret och den härd som kom fram i ett hjulspår på övningsbanan. Foto Andreas Hennius.

För att förhindra ytterligare skadegörelse måste all fordonstrafik avhysas från området.

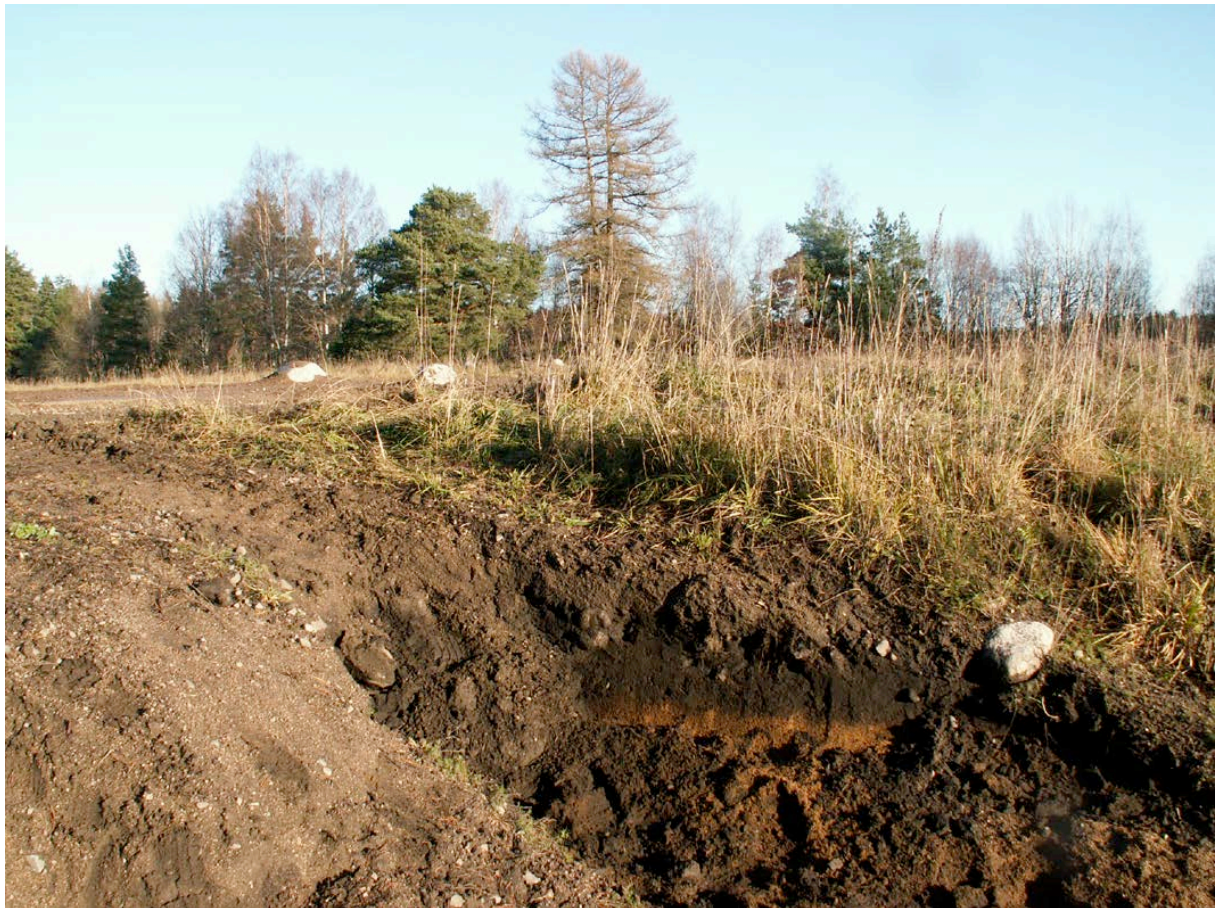
Figur 38. Ett omkring 0,25 m tjockt kulturlager verkar finnas inom stora delar av övningsbanan, här framrensat och synligt i ett hjulspår. Foto Andreas Hennius.

För att förhindra ytterligare skadegörelse måste all fordonstrafik avhysas från området.

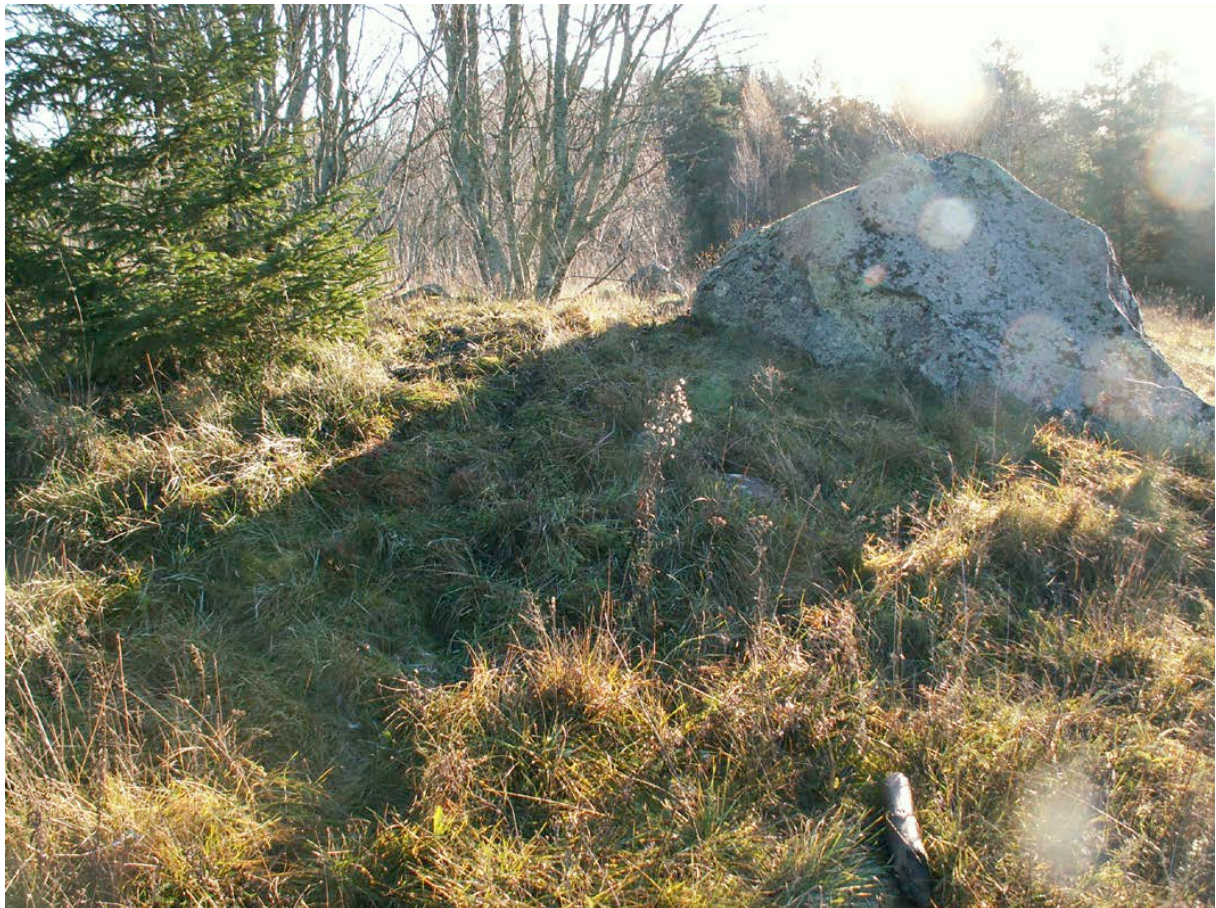
Figur 39. Den nyupptäckta stensättningen Vårfrukyrka 618. Anläggningen är än så länge oskadd men belägen i ett hårt ansatt område inom övningsbana för terrängfordon. Foto Andreas Hennius.

För att förhindra ytterligare skadegörelse måste all fordonstrafik avhysas från området.

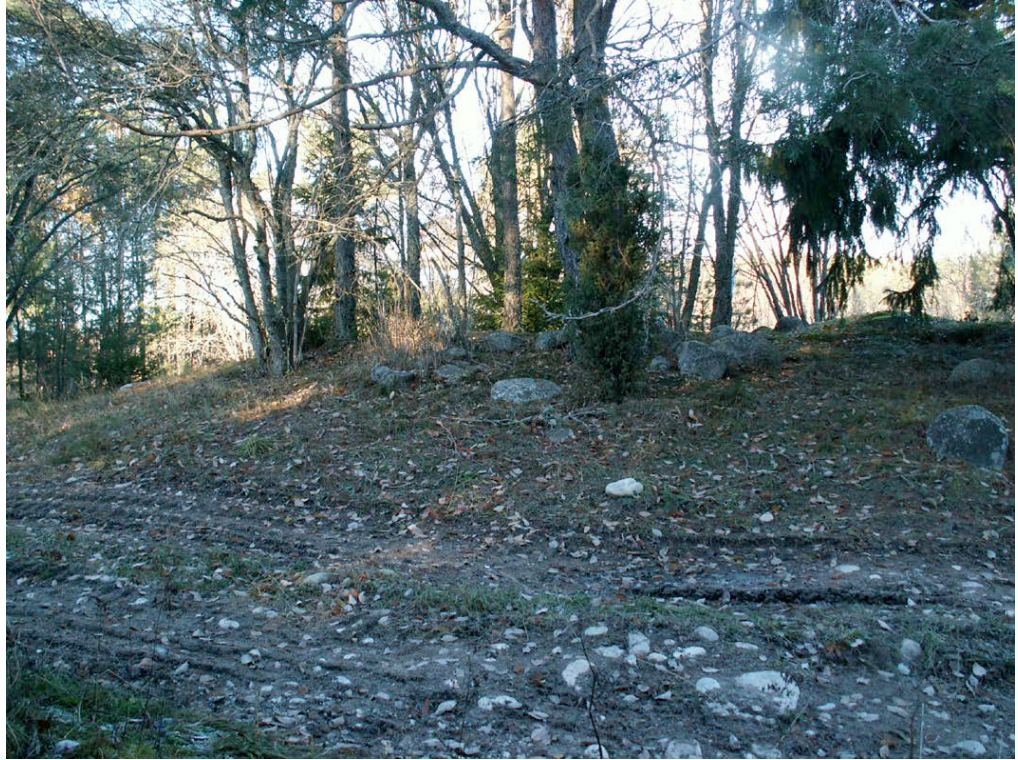
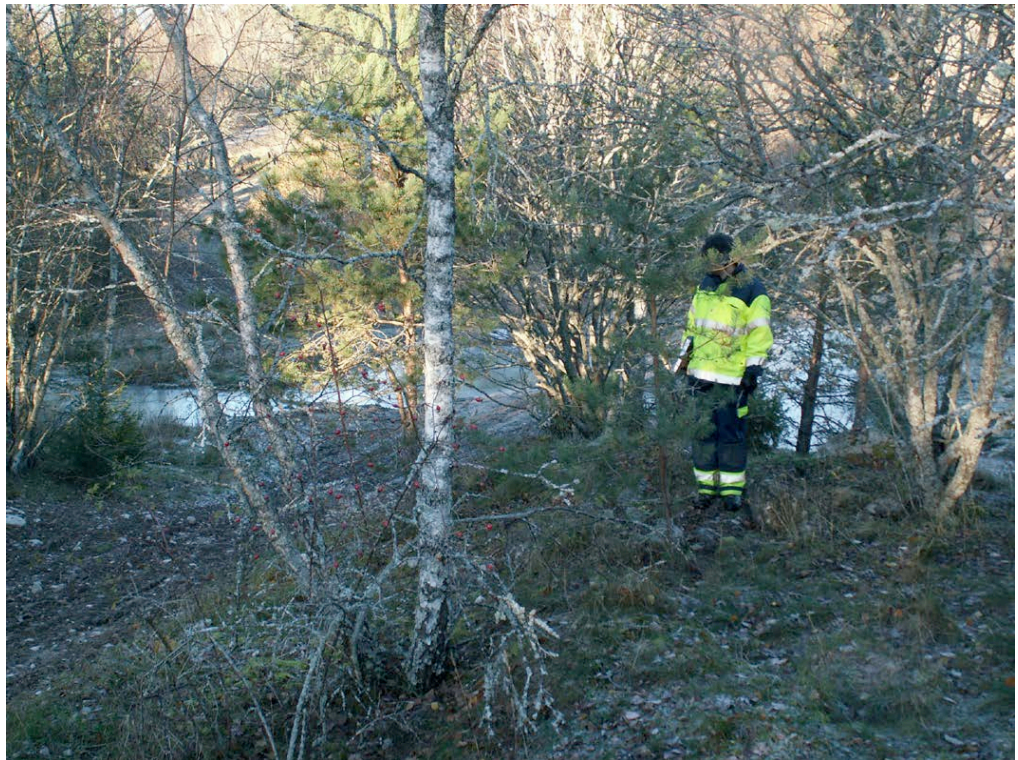
Figur 40. Körskador inom Vårfrukyrka 108. Foto Dan Fagerlund.

Figur 41. Körskador inom Vårfrukyrka 108. Foto Dan Fagerlund.

För att förhindra ytterligare skadegörelse måste all fordonstrafik avhysas från området.

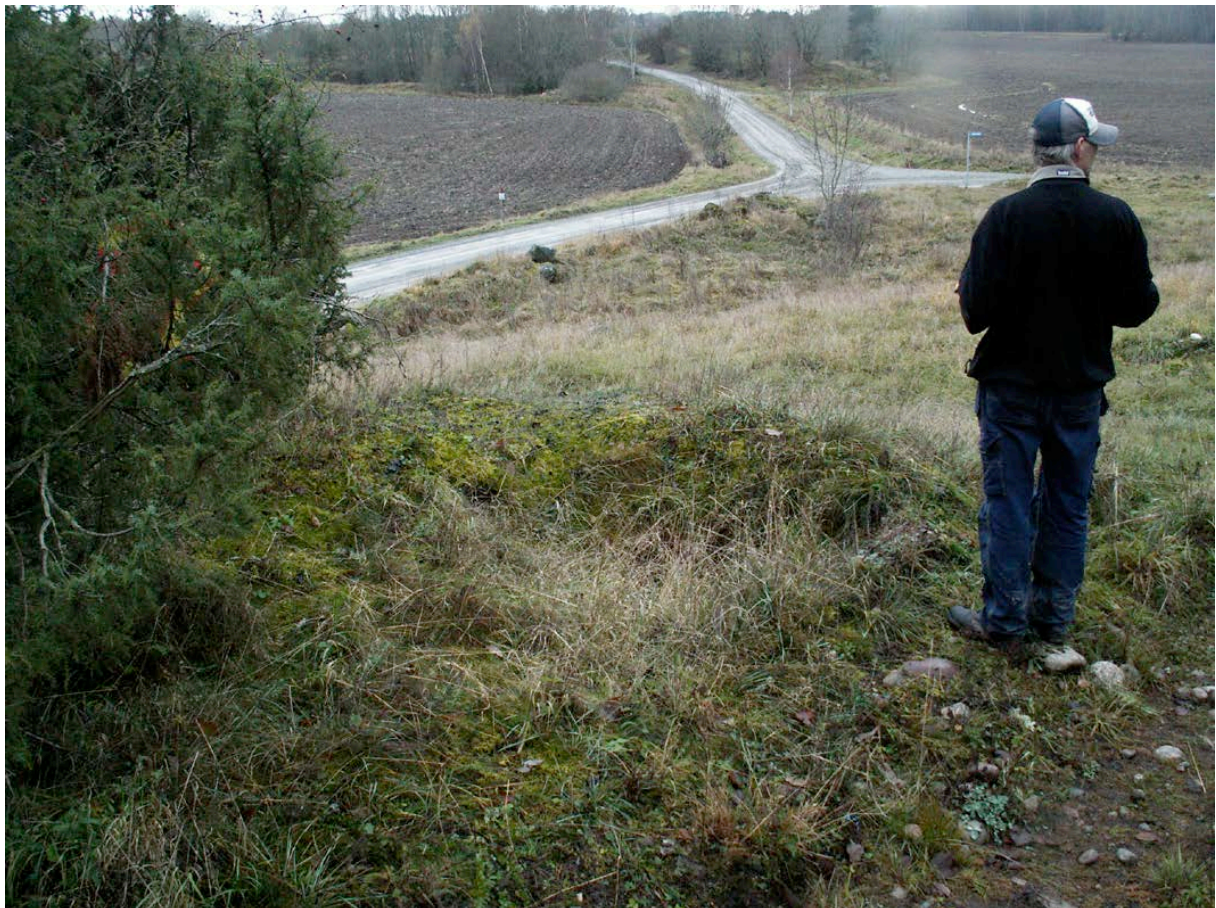
Figur 42. Dan Fagerlund på kanten av den halverade stensättningen Vårfrukyrka 615. Fotot taget mot syd-öst. Foto Andreas Hennius.

För att förhindra ytterligare skadegörelse måste all fordonstrafik avhysas från området.

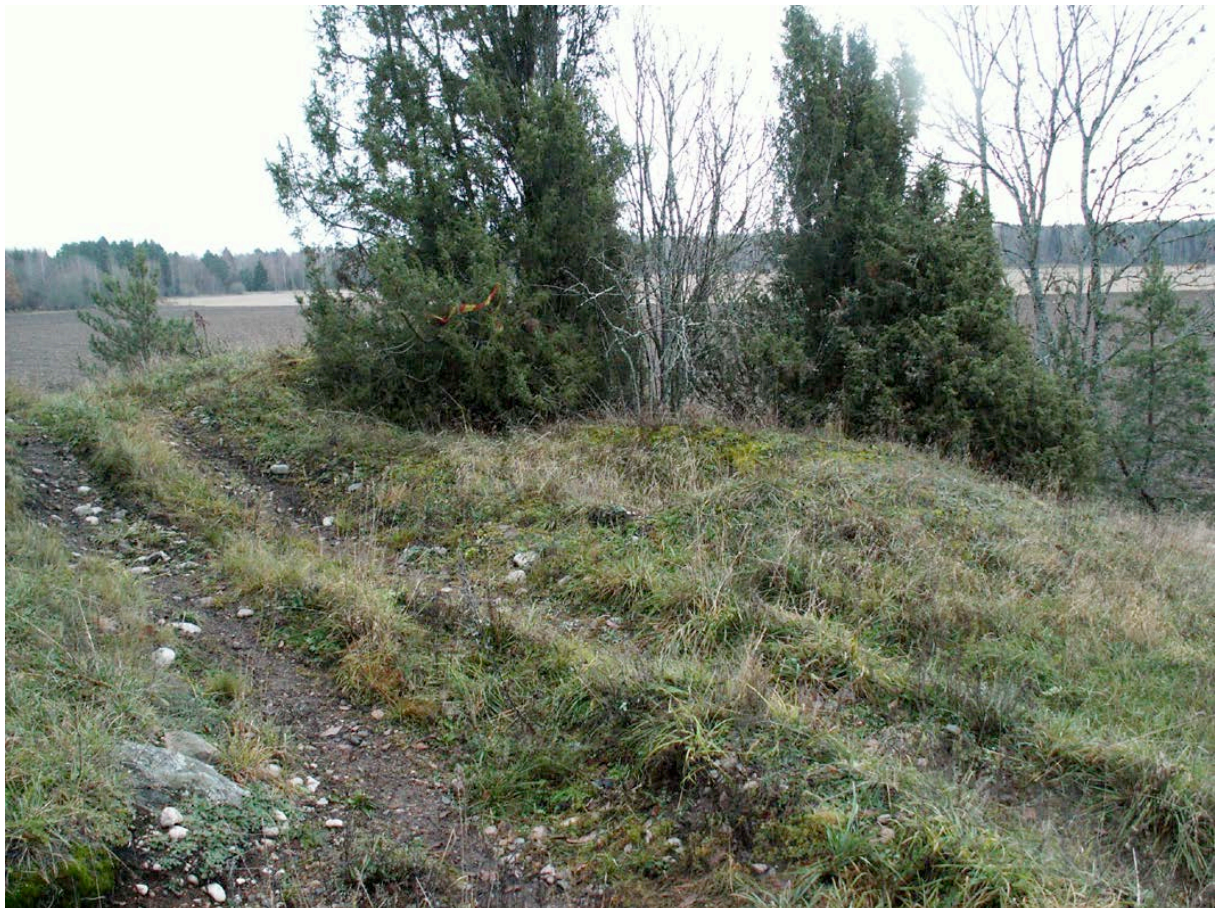
Figur 43. Enbuskarna växer på den halverade stensättningen Vårfrukyrka 617. Körvägen syns i förgrunden. Foto Andreas Hennius.

För att förhindra ytterligare skadegörelse måste all fordonstrafik avhysas från området.

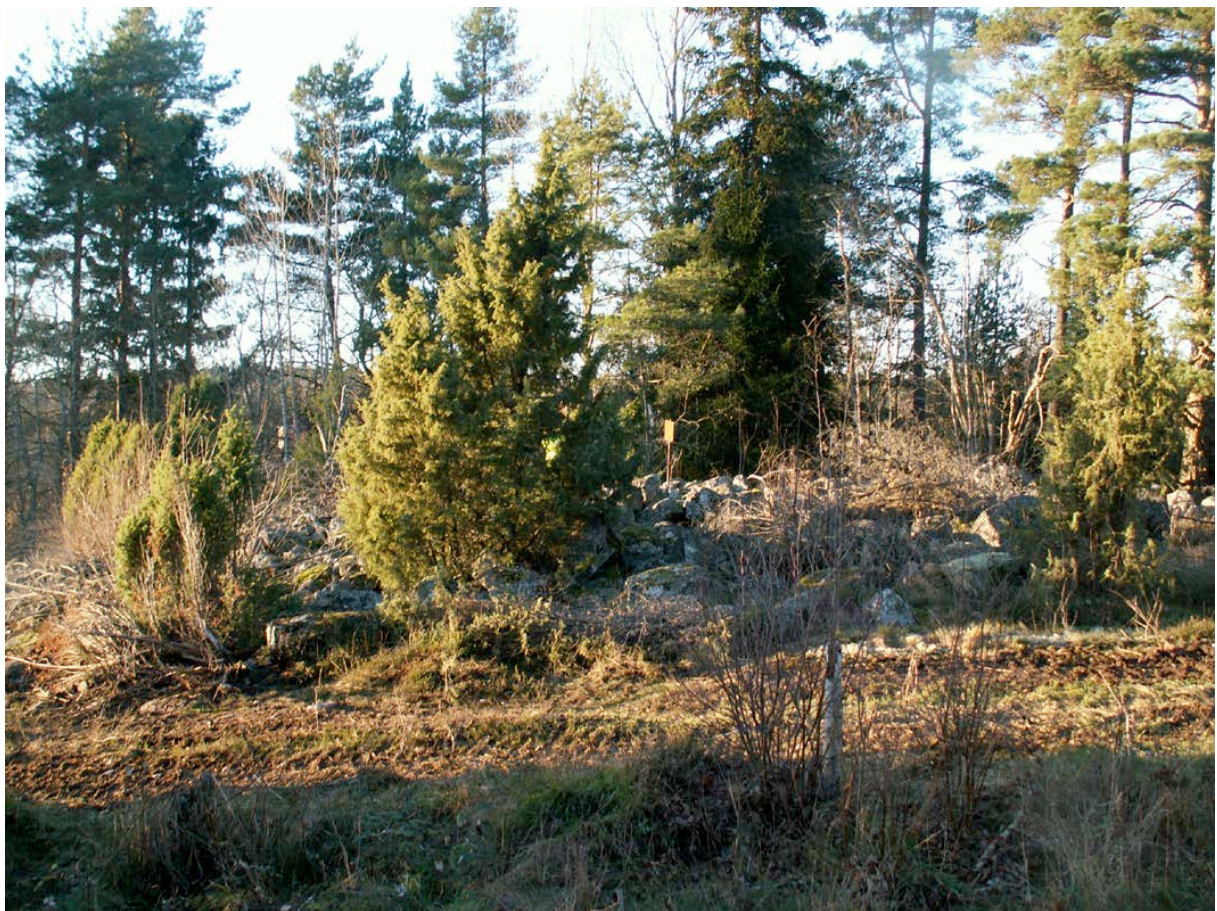
Figur 45. Kanten av Vårfrukyrka 113 har skadats av terrängfordon. Lämningen är en stor flack stensättning i krönläge och kan troligtvis dateras till bronsåldern. Foto Dan Fagerlund.

All fordonstrafik bör avhysas från området. Körvägen bör få ny dragning.

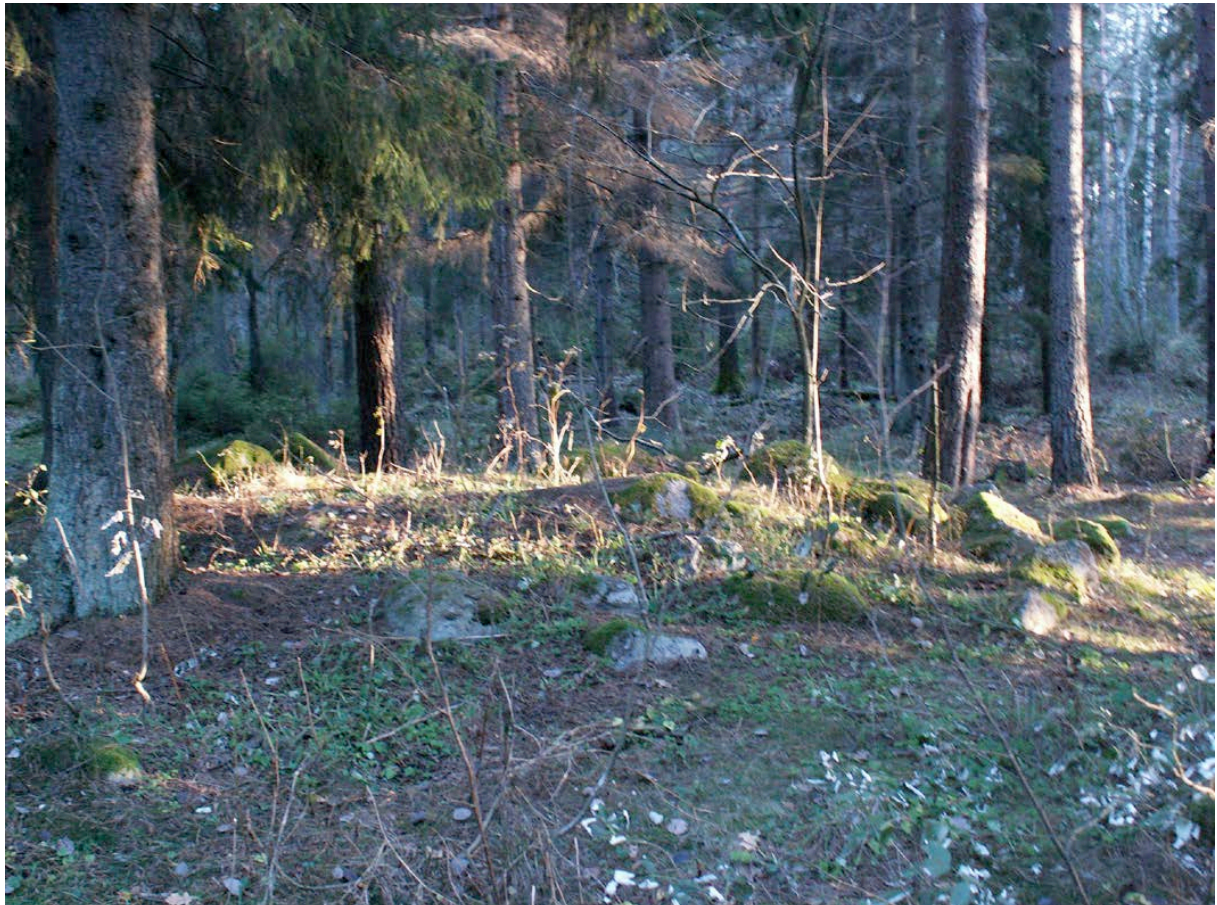
Figur 46. Stensättning Vårfrukyrka 532:1 kringgärdas av flera körvägar. Fornlämningen bör betraktas som ett större fornlämningsområde tillsammans med Raä 112. Foto Andreas Hennius.

För att förhindra ytterligare skadegörelse måste all fordonstrafik avhysas från området.

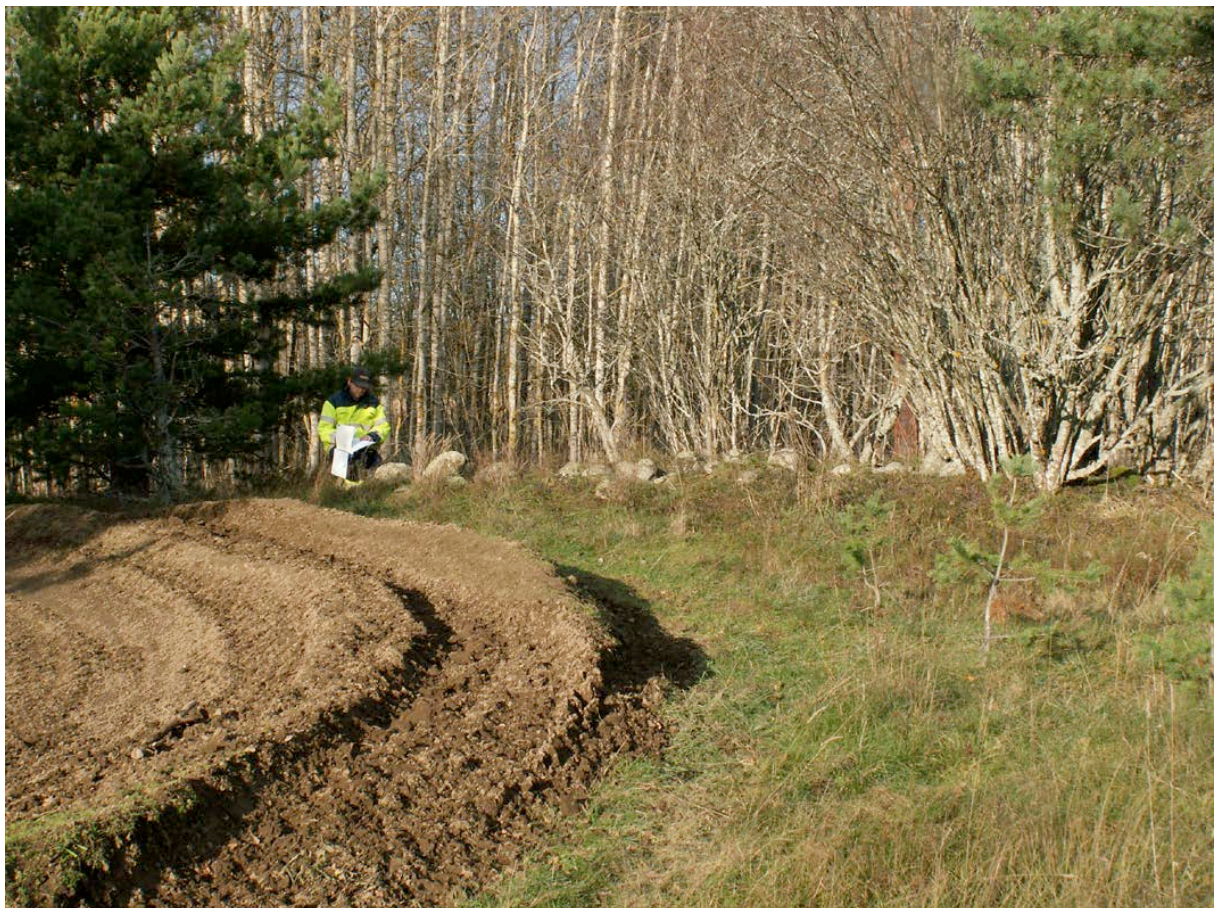
Figur 47. Andreas Hennius dokumenterar skadorna på Vårfrukyrka 567:1. En körväg tätt intill stensättningen skadar fornlämningsområdet och kan på sikt skada fornlämningen. Foto Dan Fagerlund .

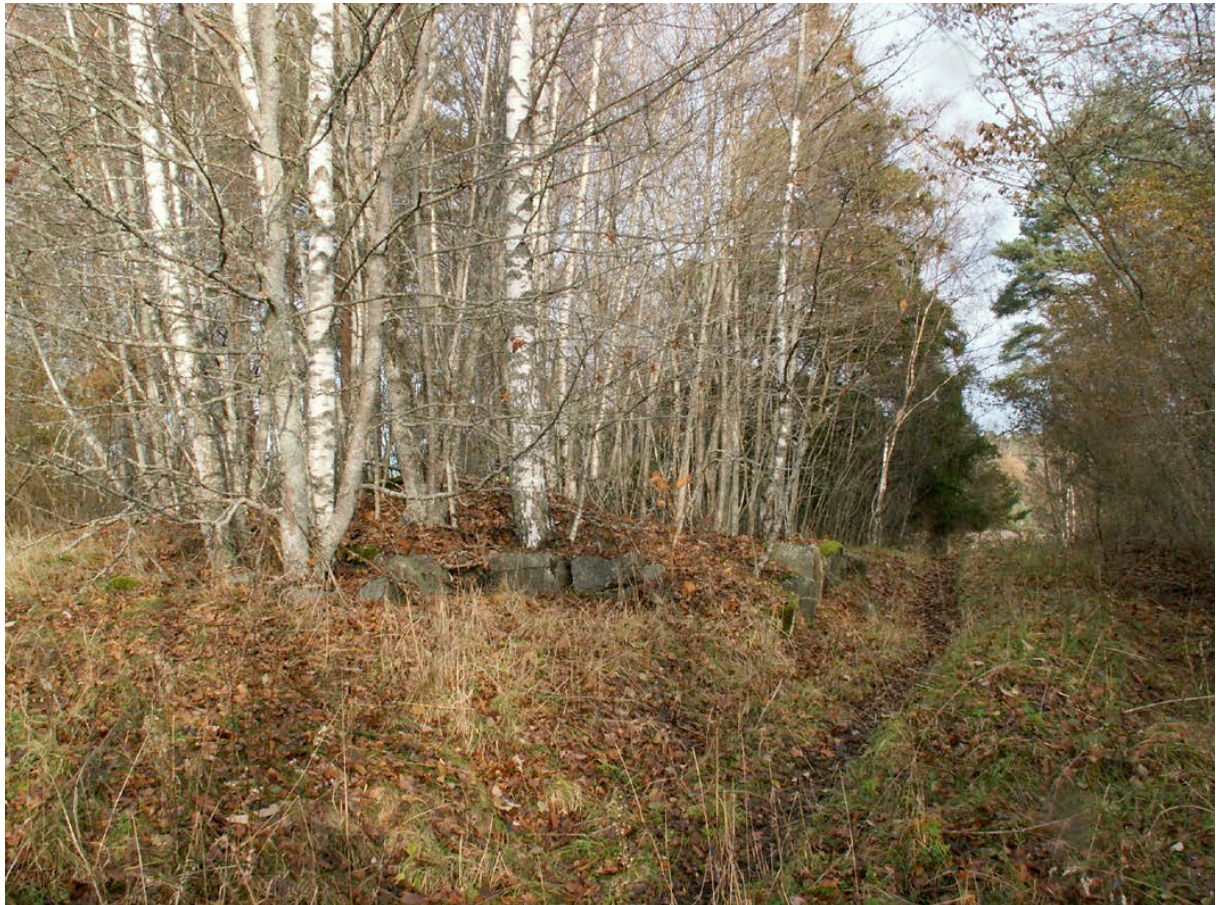
Figur 48. Vårfrukyrka 537:1, med körsador som syns i högra delen av bilden. Troligtvis är det en gammal körväg förbi torpet som fortfarande används. Foto Dan Fagerlund.

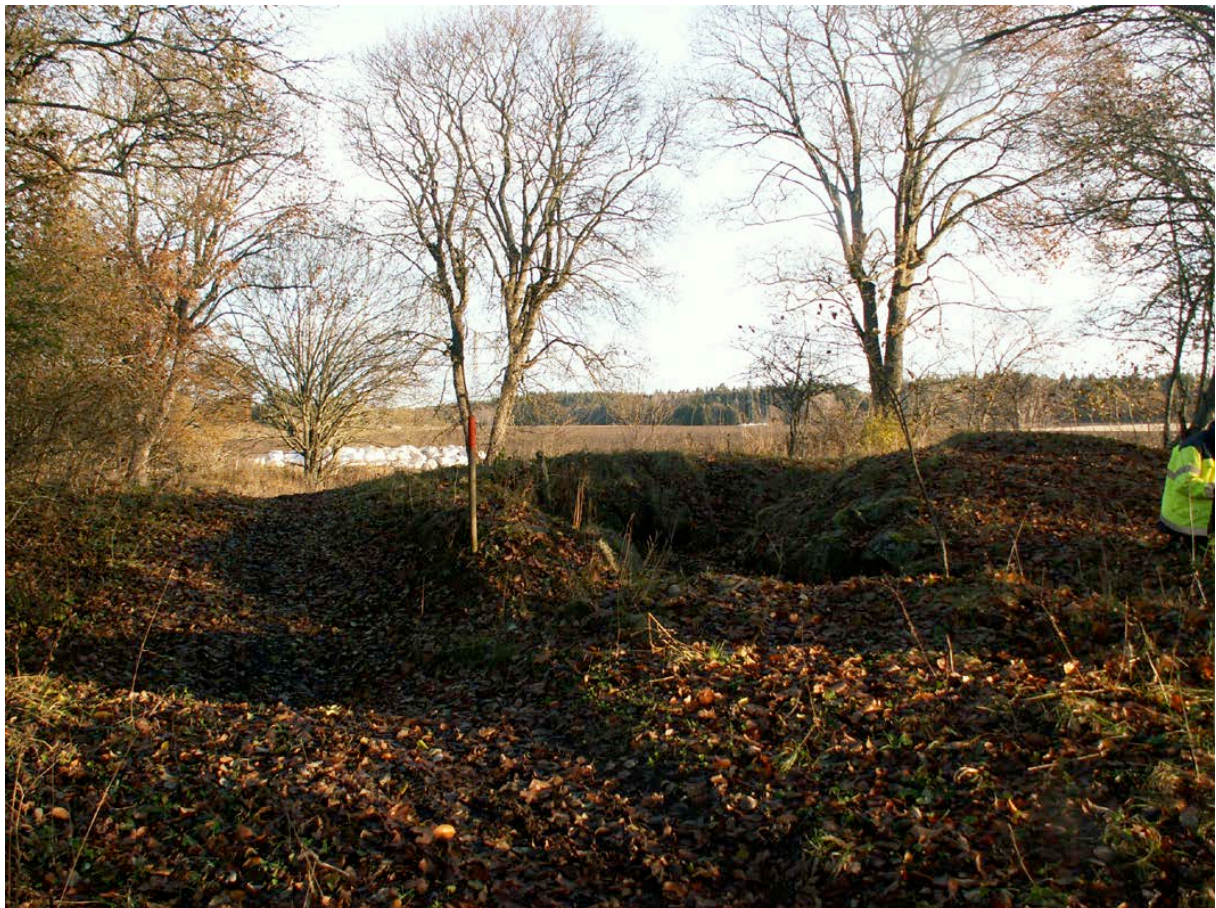
Figur 49. Bebyggelselämningar vid Vårfrukyrka 529:1. Fornlämningsområdet genomkorsas av körspår. Dessutom finns flera äldre skyttevärn i området. Foto Dan Fagerlund.

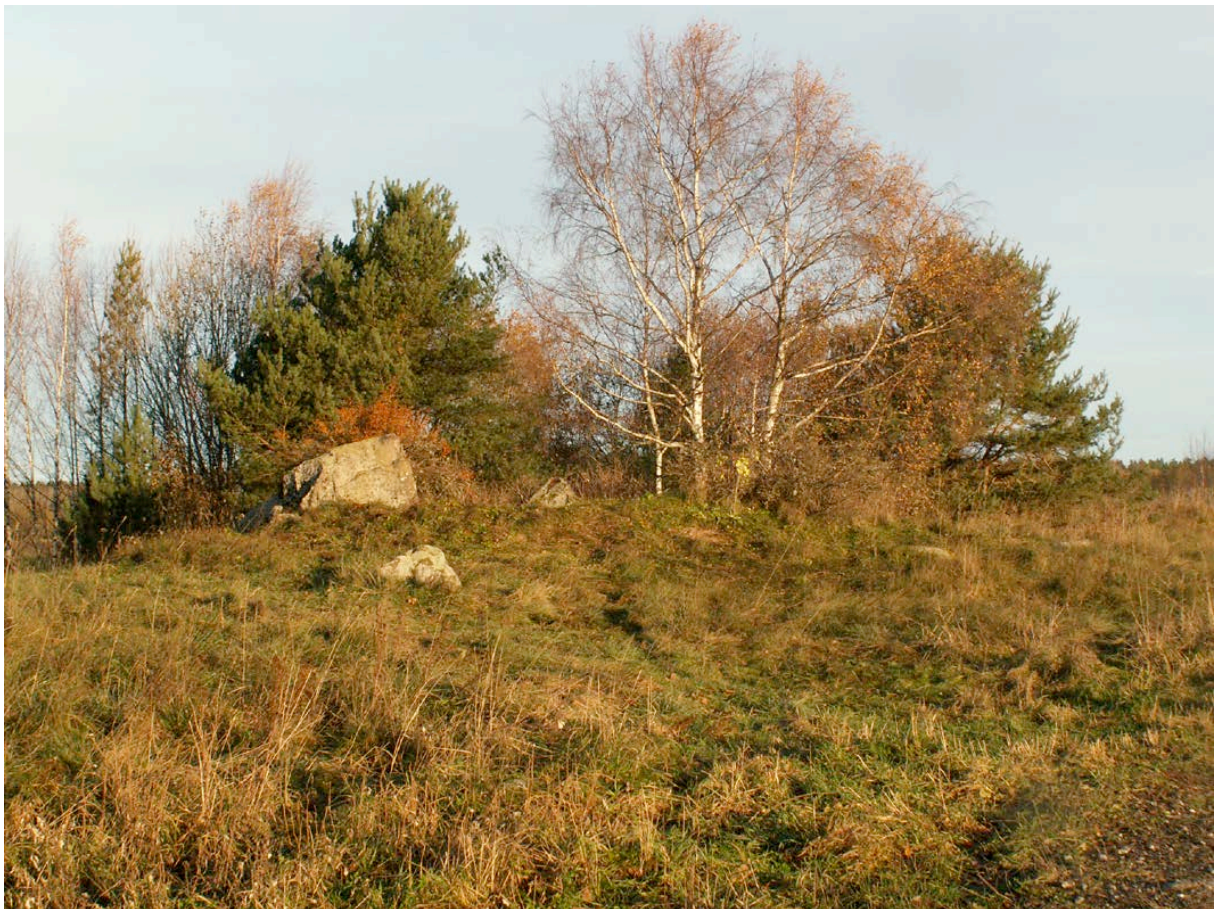
Figur 50. Skärvtenshögen vid Vårfrukyrka 522:1. Förutom omfattande äldre skadegörelse finns körspår nästan ända upp på högen. Foto Dan Fagerlund.

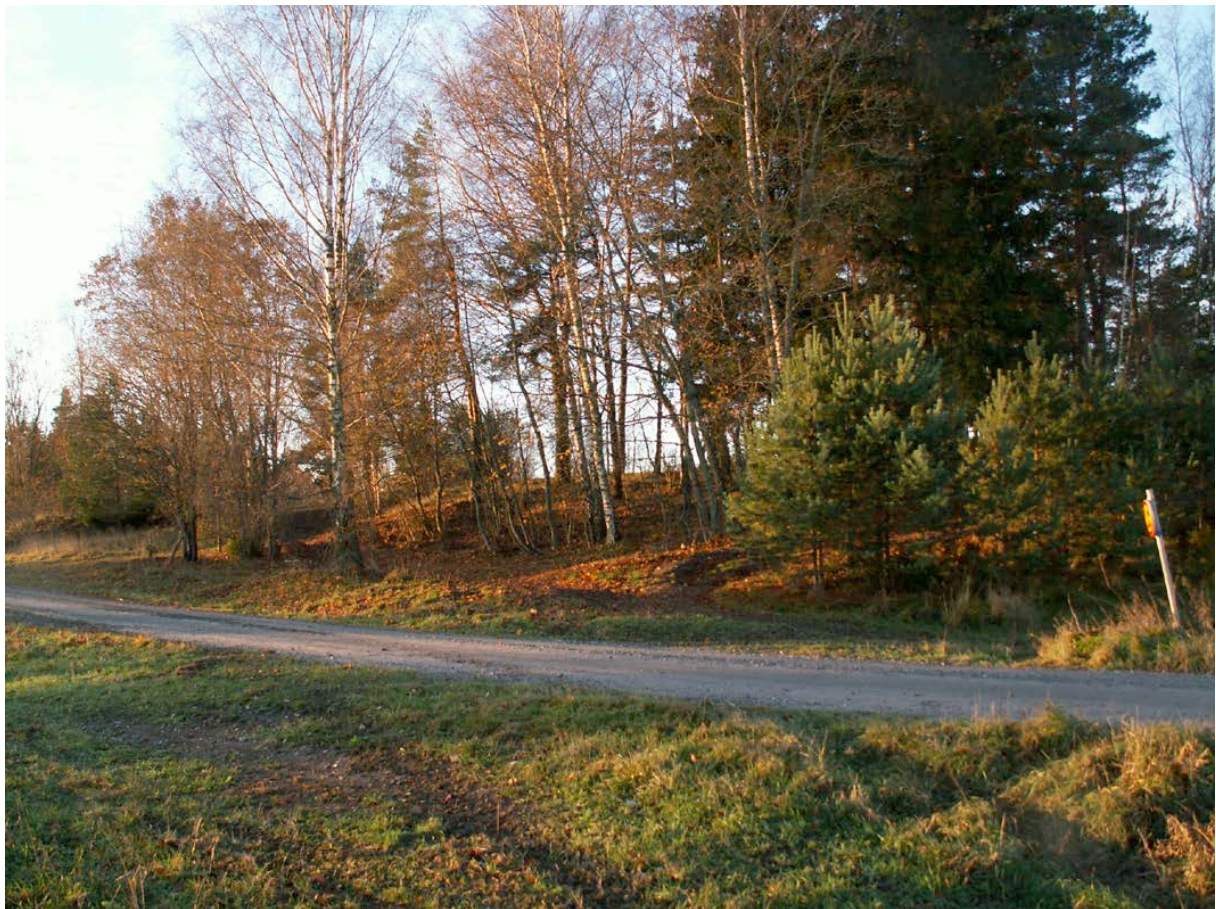
Figur 51. Platsen för Vårfrukyrka 530:1 - borttagen gård. Fornlämningsområdet är kraftigt påverkat av sentida aktiviteter så som elinstallationer och schaktningar. Foto Andreas Hennius.

Försiktighet bör iakttas vid arbeten inom fornlämningsområdet.

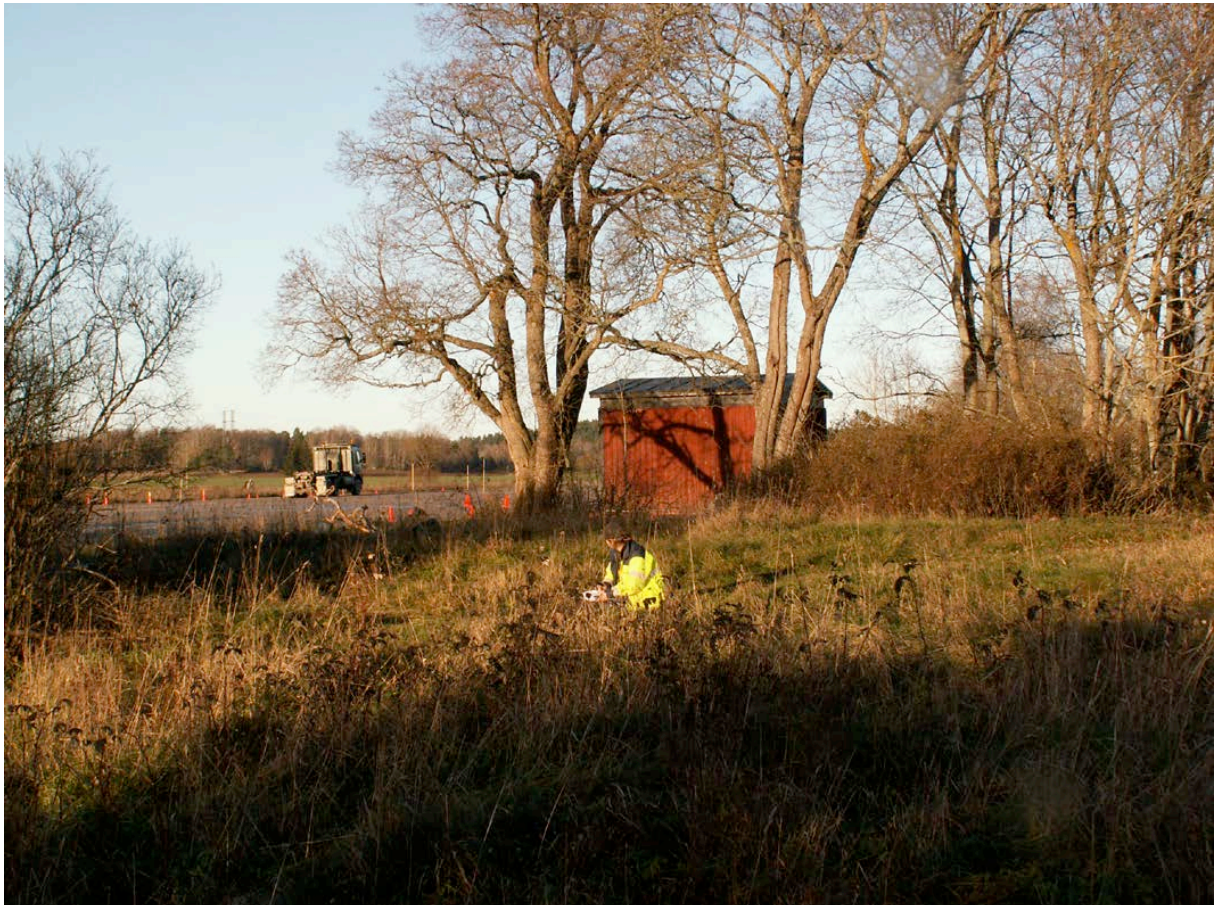
Figur 52. Fornlämning Vårfrukyrka 520:1 där man tydligt ser den närliggande byggnaden och grusplanen. Upplandsmuseet föreslår att ett stängsel sätt upp för att skydda fornlämningen från trafik på grusplanen. Foto Dan Fagerlund.

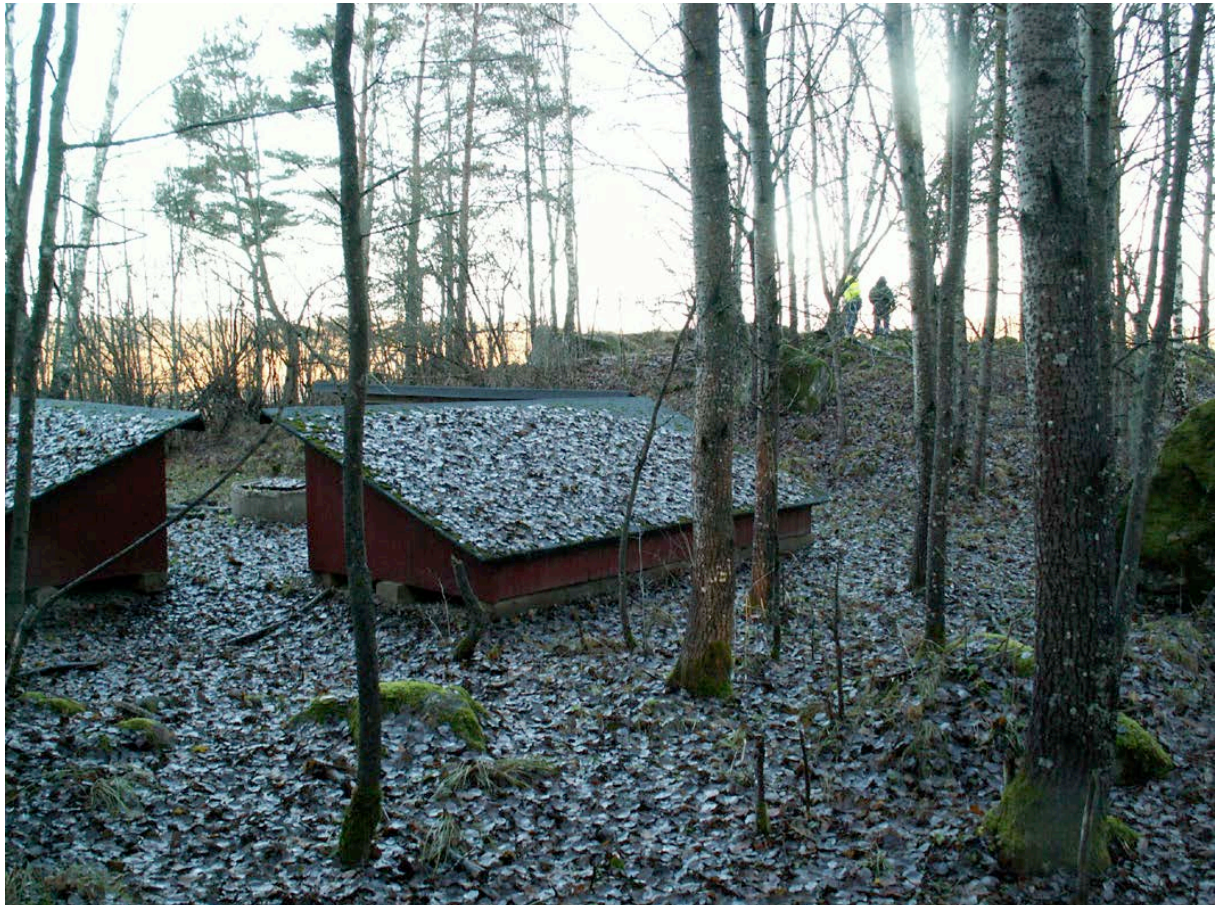
Figur 53. Fornlämningsmiljön vid Vårfrukyrka 349, 509 med fler. Spjutspetsen påträffades troligtvis vid stenblocket i bildens högra kant. I bakgrunden syns stensättningen 509. Inom fornlämningsmiljön har tre bivacker uppförts. Foto Andreas Hennius.

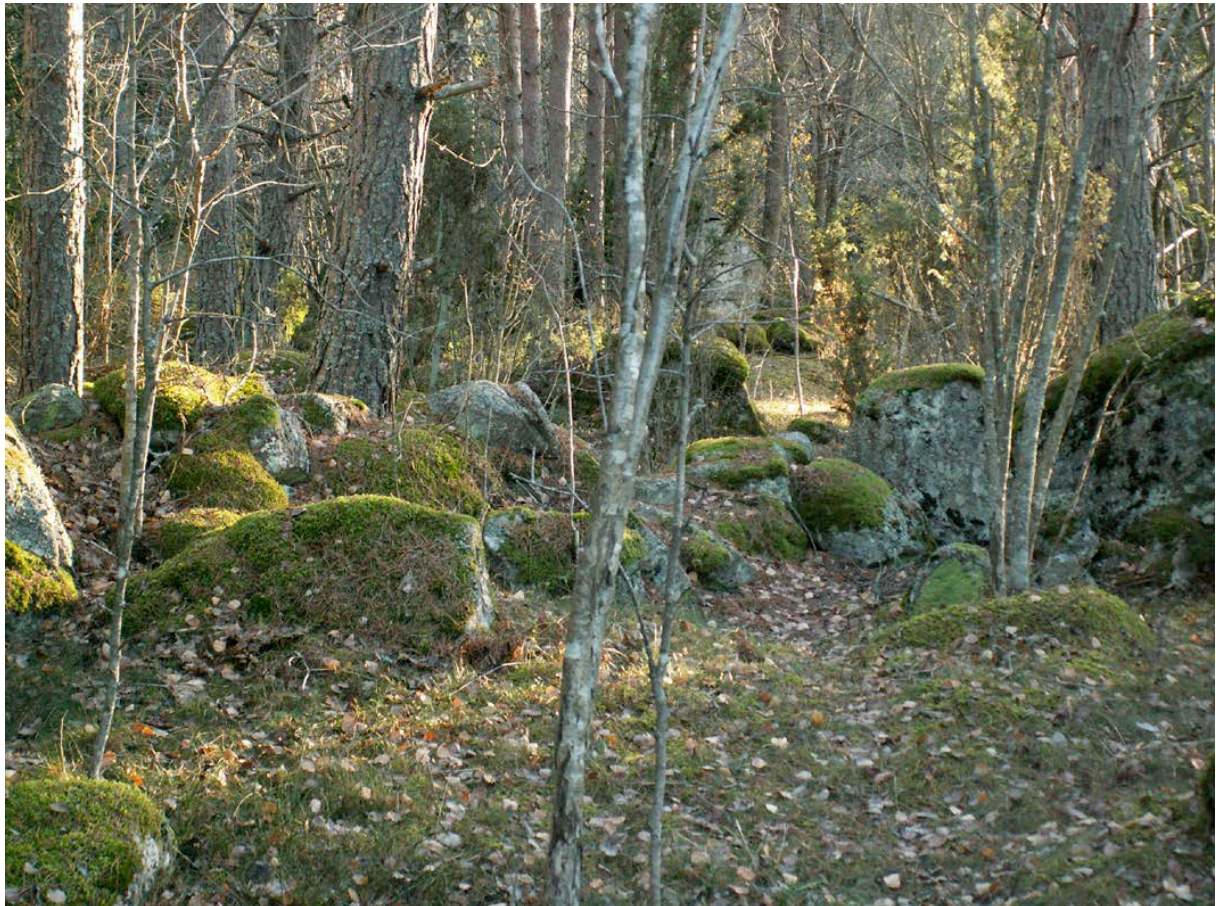
Figur 54. Stensträngen Vårfrukyrka 509 inhägnar ett känsligt fornlämningsområde medstensättningar och bebyggelselämningar. Inom området har tre bivacker uppförts. Foto Andreas Hennius.

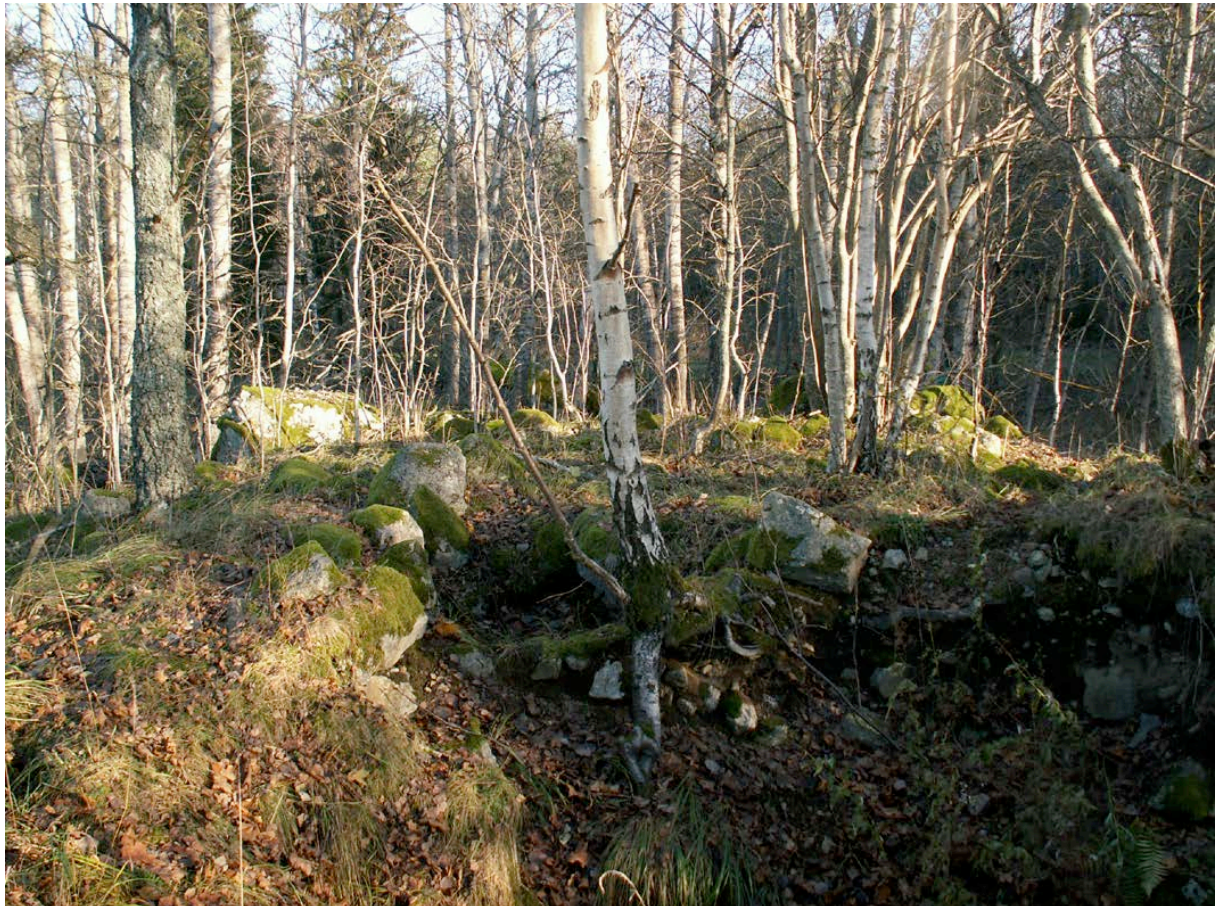
Figur 55. Stensättning Vårfrukyrka 512:1 i krönläge som skadats av grävd källare och skyttevärn. Foto Dan Fagerlund.
