Besiktning av registrerade fornlämningar

Enköpings garnison

Enköping, Långtora & Vårfrukyrka socknar
Enköpings kommun
Uppland

Rapport 2007:1, arkeologiska avdelningen

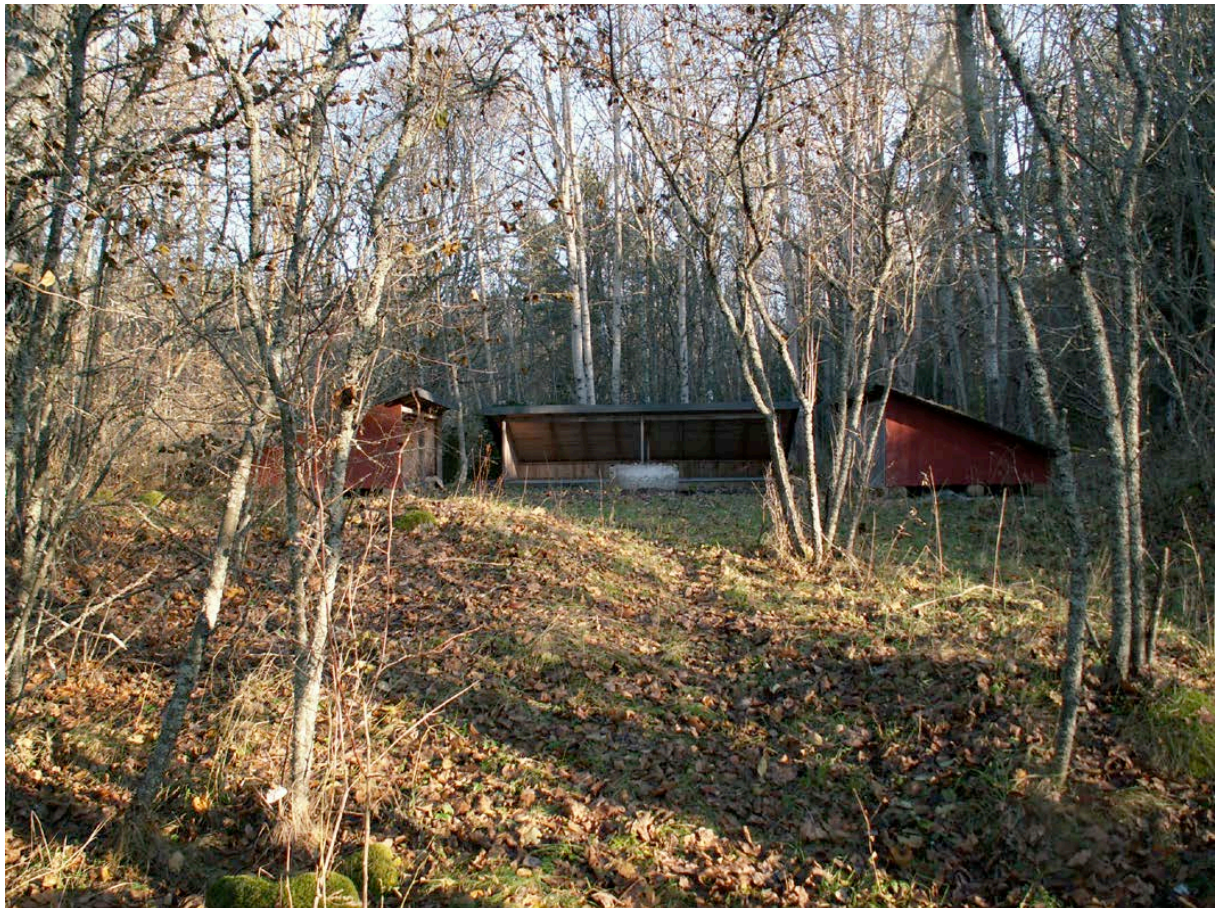
Figur 56. Bebyggelselämningarna vid Vårfrukyrka 513:1 syns som en förhöjning framför bivackerna. Foto Andreas Hennius.
