Antikvarisk kontroll

Invid domkyrkan II

Nedgrävning av radonbrunn

Raä 88
Domkyrkan
Uppsala stad
Uppland

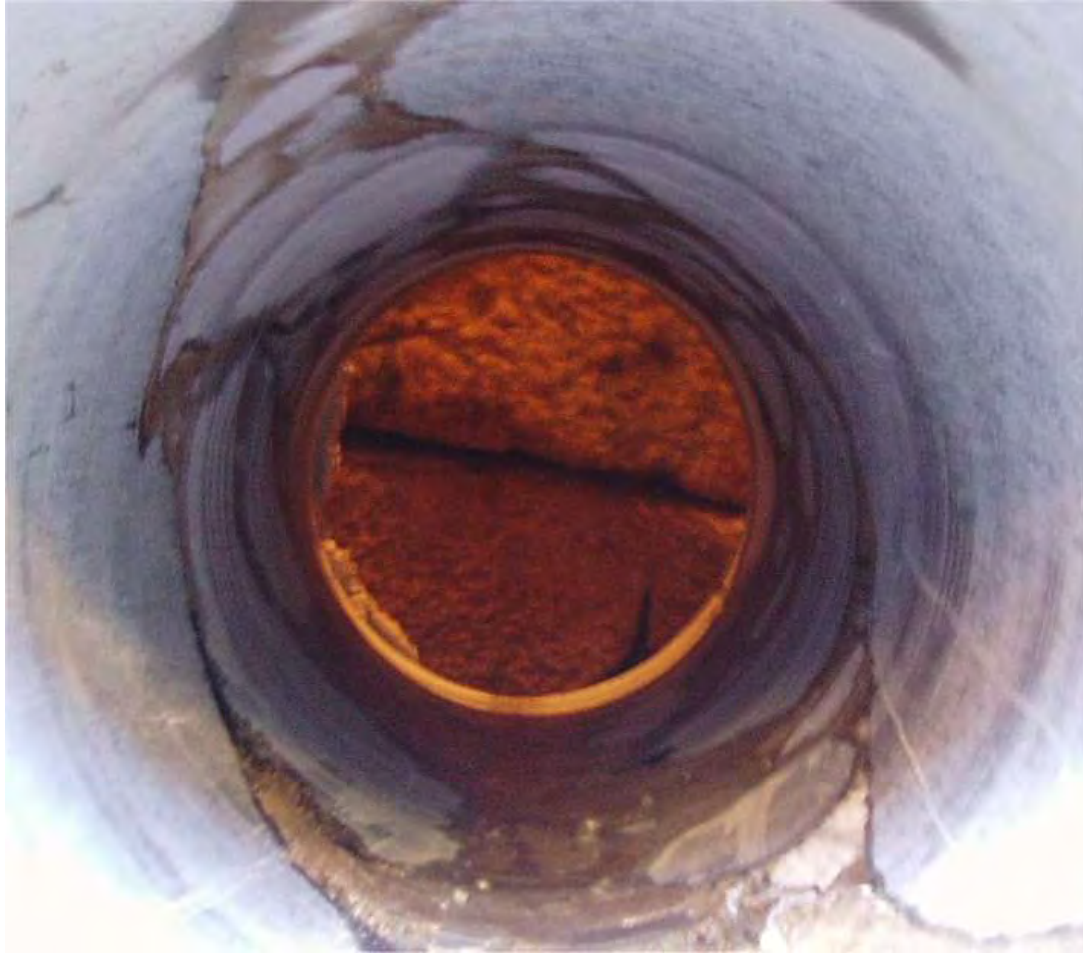
Omslagsbild: Borrhållet genom kyrkans grund med den invändiga brunnen i bakgrunden.

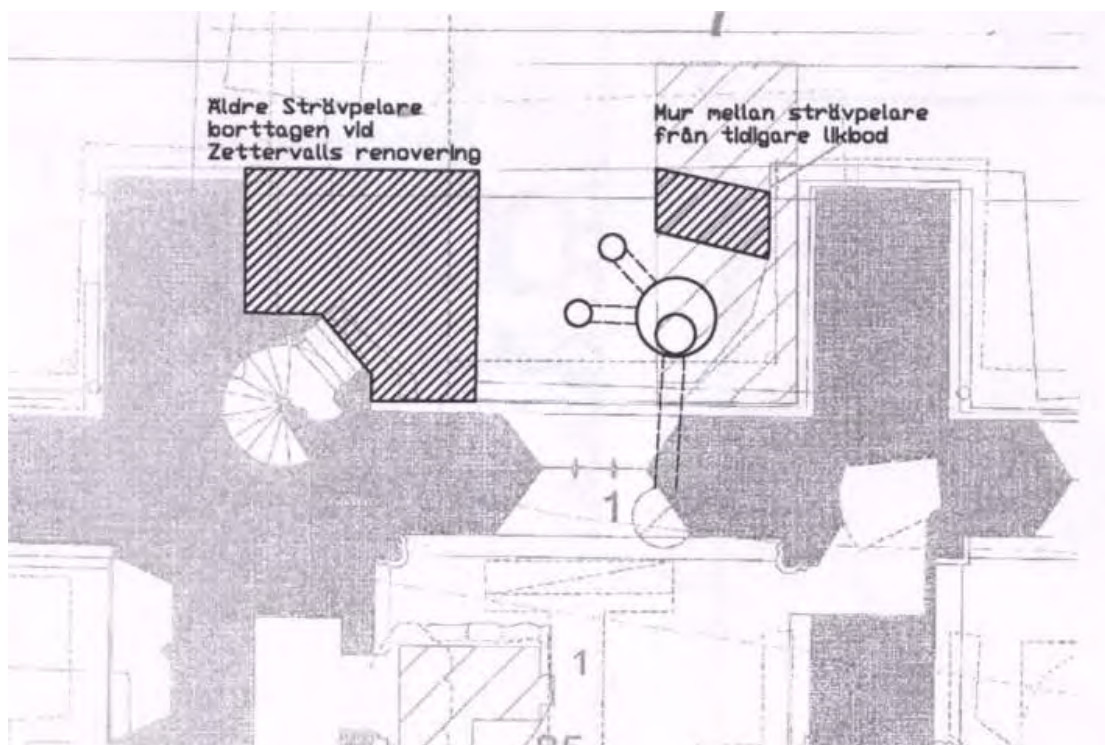
Den i tillståndsansökan beskrivna metoden utgår från att placera en utsugsbrunn utanför norra tornet. Från denna borras ett hål in mot den i tornet liggande vattenbrunnen. Denna invändiga vattenbrunn med ett djup av 11 meter utgör en naturlig uppfångare av radon från underliggande åsmaterial. Brunnens djup och det faktum att sidorna är utförda av huggen sten innebär att sugeffekten kan förväntas bli mycket bra. Fläkten som driver anläggningen kommer att placeras i den utvändiga separata brunnen, där även brunnarna för utblåsning av luft kommer att placeras (fig 2).

Figur 2. Den av Bjerking föreslagna placeringen av radonbrunnen och anslutningen till befintlig vattenbrunn i domkyrkan.

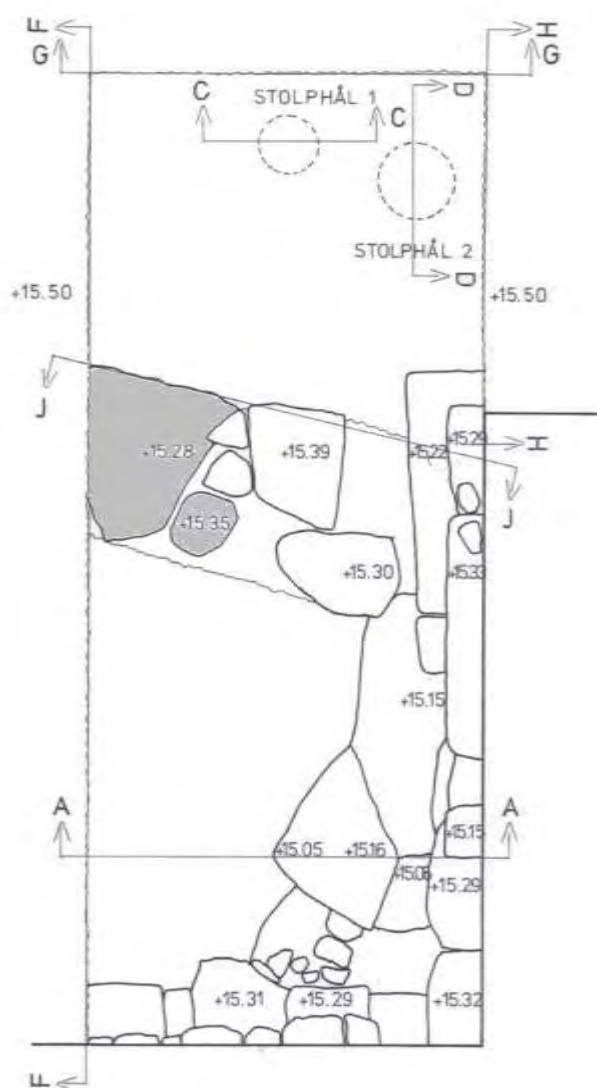
Platsen för nedgrävning av sugbrunnen ligger utanför norra tornets norra sida. På denna plats togs i samband med restaureringen av domkyrkan 1974 upp ett schakt. Schaktet var rektangulärt 2,1x5,1 m stort, med nord-sydlig orientering och ett djup av 1,8 m. Förutom olika nivåer av som speglade kyrkans olika byggnadsskeden framkom en grundmur som utgick från kontreforens nordvästra hörn. Denna mur en troligen grund till en mindre byggnad, känd från åtminstone 1600-talets andra hälft. Det rör sig om den 1669 omnämnda likboden, som kanske stod kvar fram till mitten av 1800-talet (fig 3).

Figur 3. Plan över schaktet från 1974. Från den östra kontreforen löper grundmuren efter likboden mot väster. Troligen har muren en rak linje mellan de två kontreforeorna och inte den divergerande linjen som syns på planen. Stenarna som på planen är markerad med grå färg låg fortfarande kvar i schaktet. 1974 års undersökning skall ha lämnat denna grundmur intakt men de andra markerade stenarna saknades.

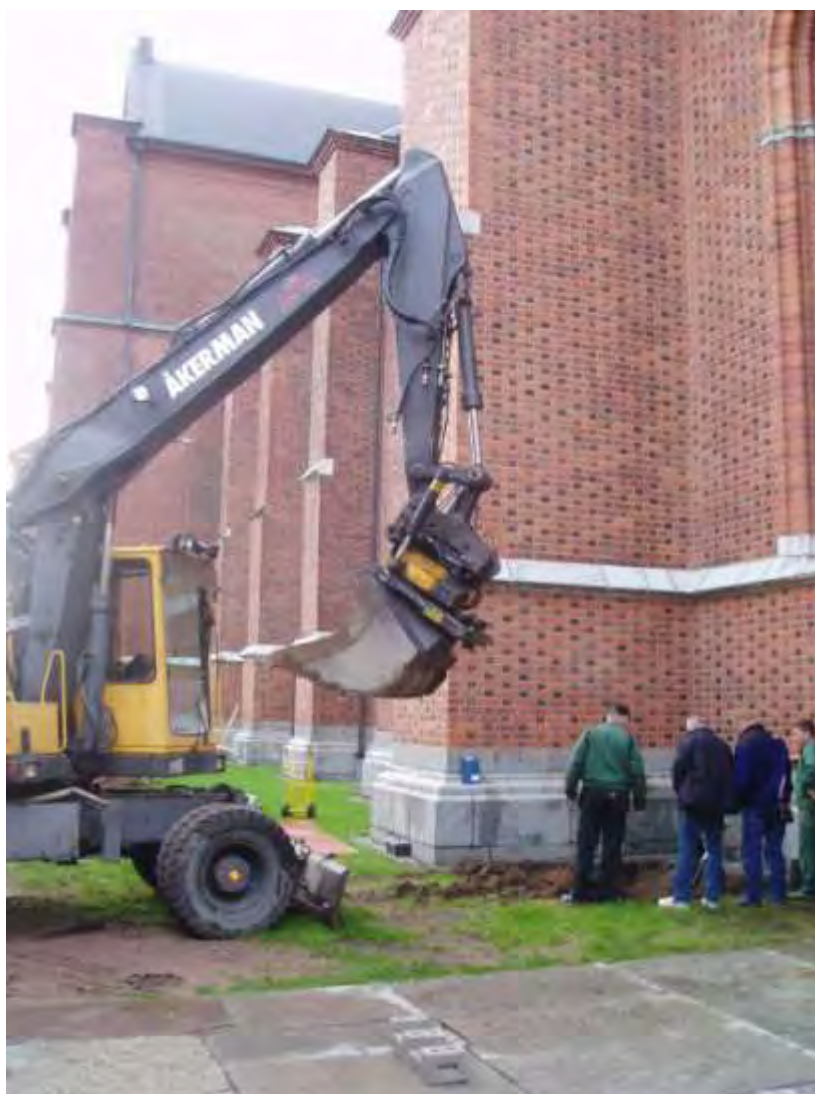
Schaktningarna för radonbrunnen påbörjades den 11 september 2007. Meningen var att schaktet skulle hamna i 1974 års schakt så att inte nya ingrepp gjordes. Ej heller skulle grundmuren från likboden påverkas. Om den framkom skulle den bevaras så långt som möjligt. Det visade sig att schaktet som blev ca 1,8 m djupt hamnade inom det äldre schaktets begränsning. Delar av grundmuren framkom men påverkades inte vid schaktningarna och finns alltså kvar för framtiden. Detta ingrepp inom det äldre schaktets begränsningar medförde att några nya sektioner inte upprättades av schaktkanterna (fig 4-5).

Figur 4. Schaktningen för radonbrunnen har precis startat på norra sidan om tornet.

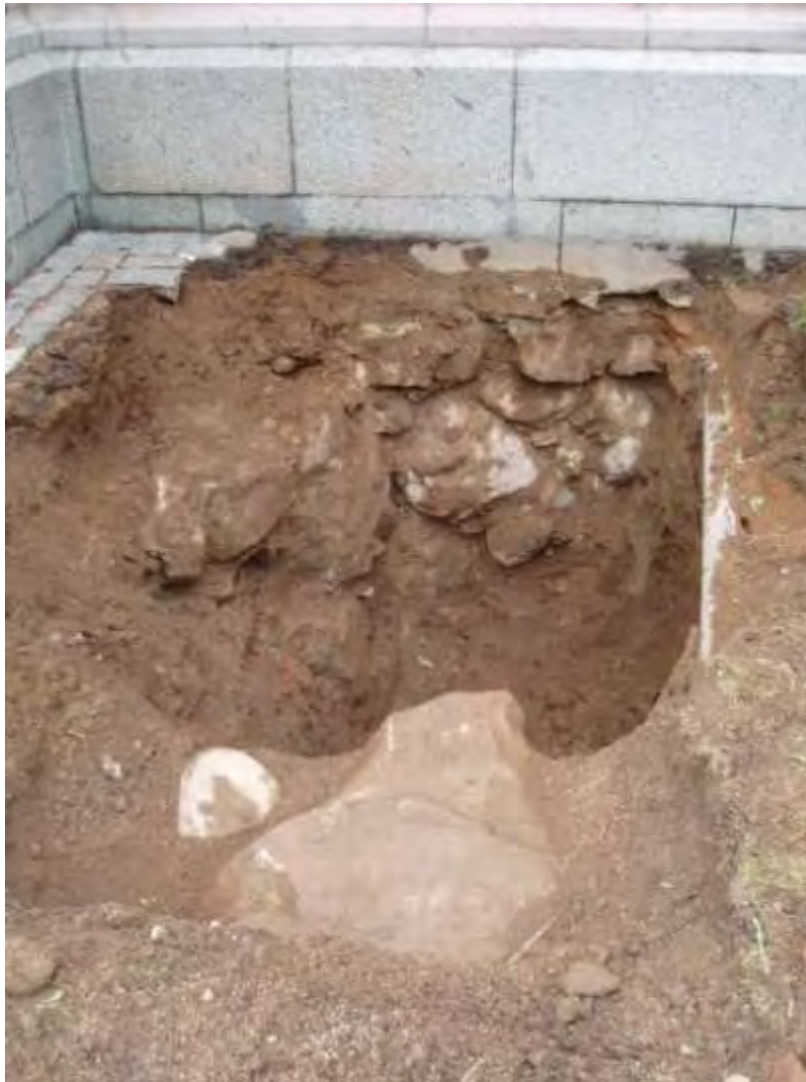
Figur 5. Schaktet mot kyrkan. I förgrunden två av stenarna som skall ha ingått i likbodens grundmur. Till höger i bild syns ett rör för elledning. Foto från norr.

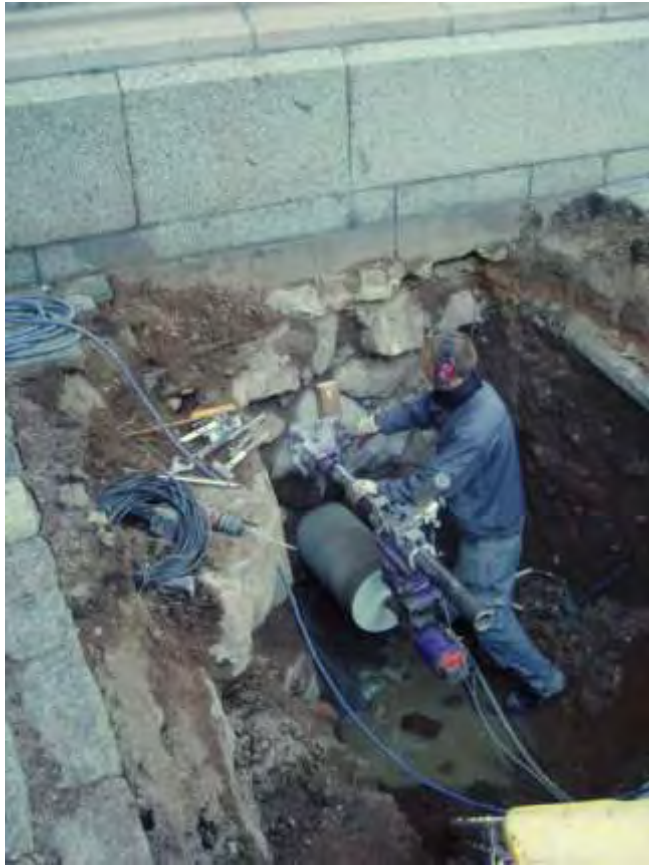
Två dagar efter att gropen schaktats skedde borrning genom grundmuren fram mot den inre vattenbrunnen i kyrkan. Borrhålets diameter var 350 mm. Borrningen löpte helt enligt planerna och genomträngningen i vattenbrunnen skedde utan problem. Inga av de inre stenarna sprack och inte heller föll stenbitar ner i brunnen (fig 6-7).

Figur 6. Borrning under arbete. Eftersom kyrkans grundmur inte kragade ut vid borrhålet, var det lätt att få plats med utrustningen och schaktet för radonbrunnen höll sig inom det gamla schaktet.

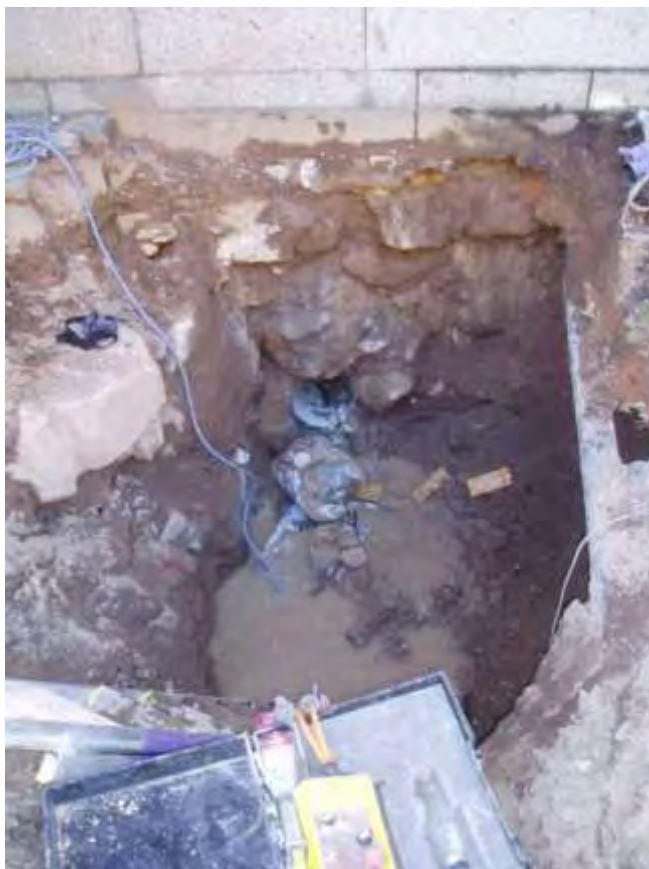
Figur 7. Borrningen är avslutad och en del av borkärnan ligger utanför hålet.

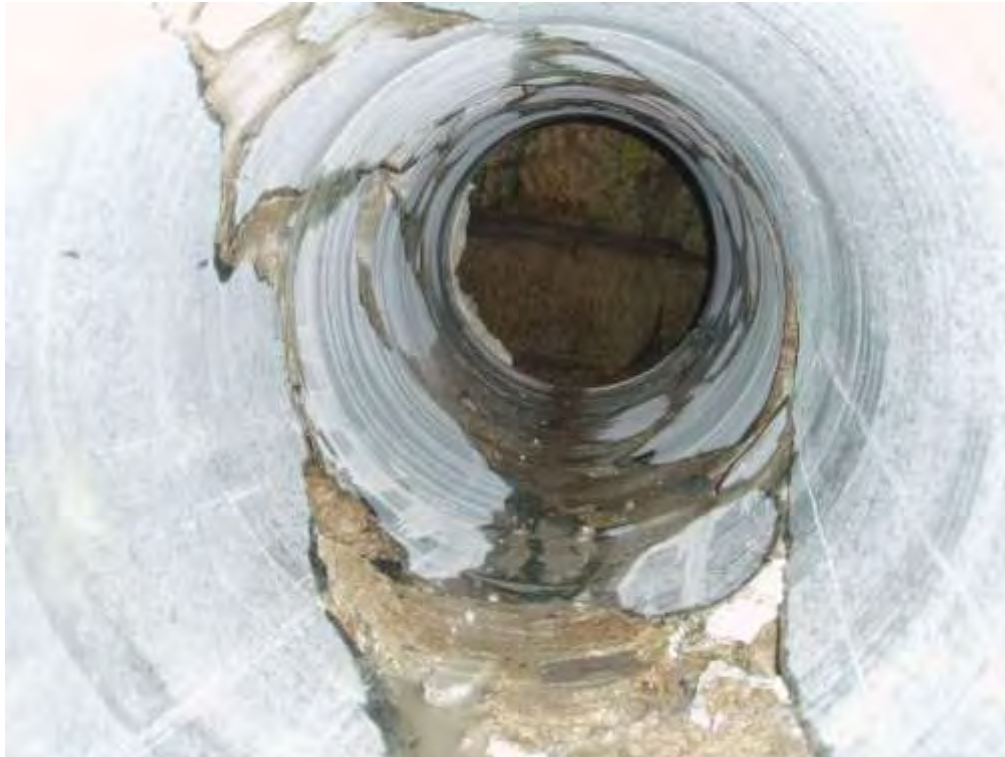
Grundmuren visade sig bestå av större stenblock, mellan två till tre stenar i bredd, med ibland mindre stenar däremellan samt fogning av bruk. Någon kallmurning var det inte frågan om. Den huggna stenen i vattenbrunnen tycks bara finnas i ett breddskikt (fig 8-9).

Figur 8. Foto in i borrhålet från utsidan som visar stenarna i grundmuren.

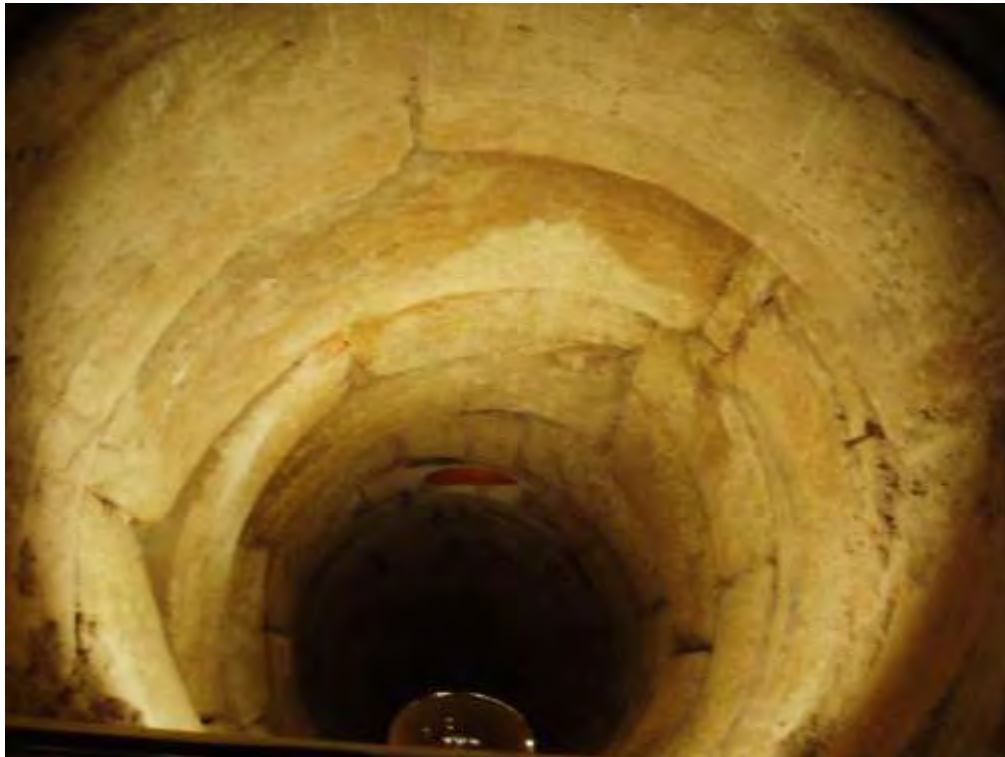
Figur 9. Foto ner i vattenbrunnen. Det inkommande borrhålet syns drygt två meter ner i brunnen. Det inre foderrör som sköts in i borrhålet syns tillfälligt. Detta har sedan dragit tillbaka och syns numera inte.

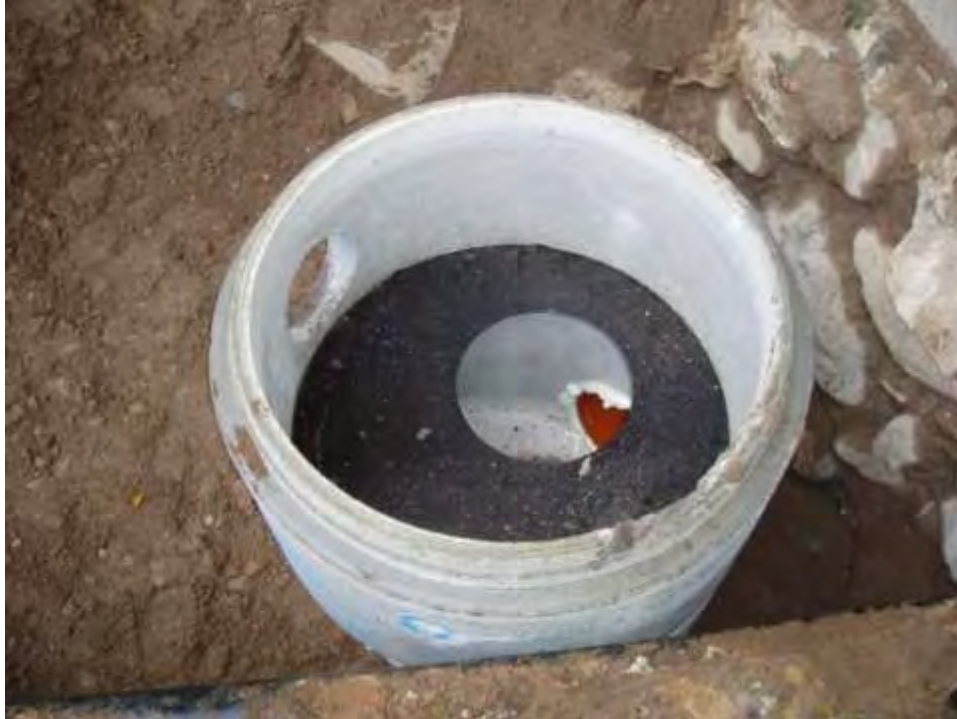
Efter att borrningen var klar fortsatte arbetet med att återställa området. Brunnen för fläkten placerades i gropen och anslutningarna för utblåsbrunnarna kopplades in (fig 10-11).

Figur 10. Cementröret där fläkten skall installeras är på plats. I botten skymtar röret som leder in mot vattenbrunnen.

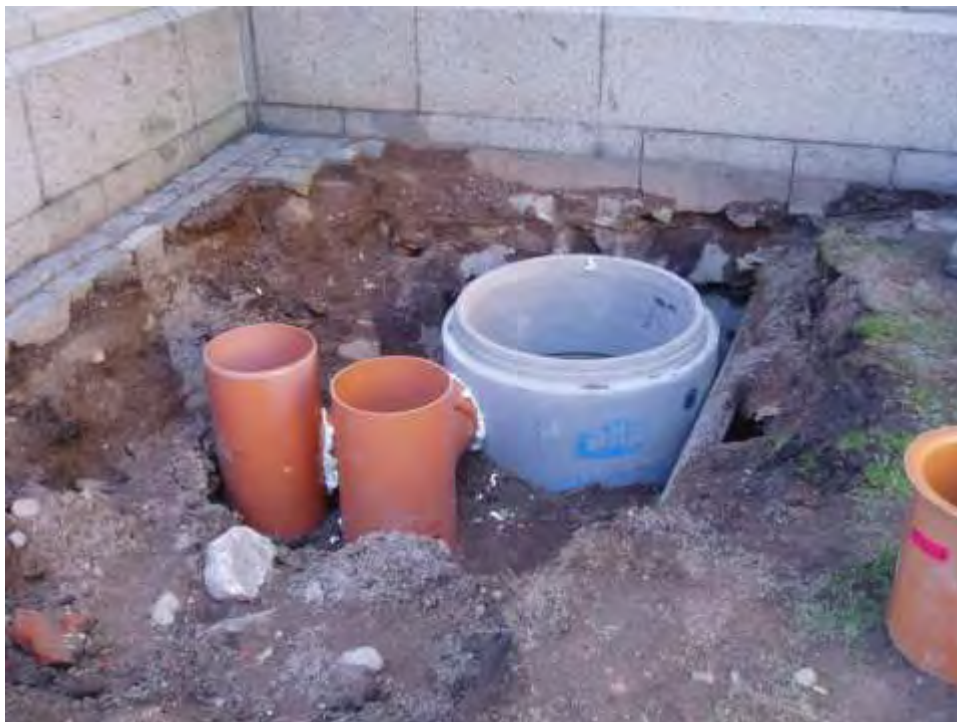
Figur 11. De två utblåsrören har kopplats in i den större cementbrunnen.

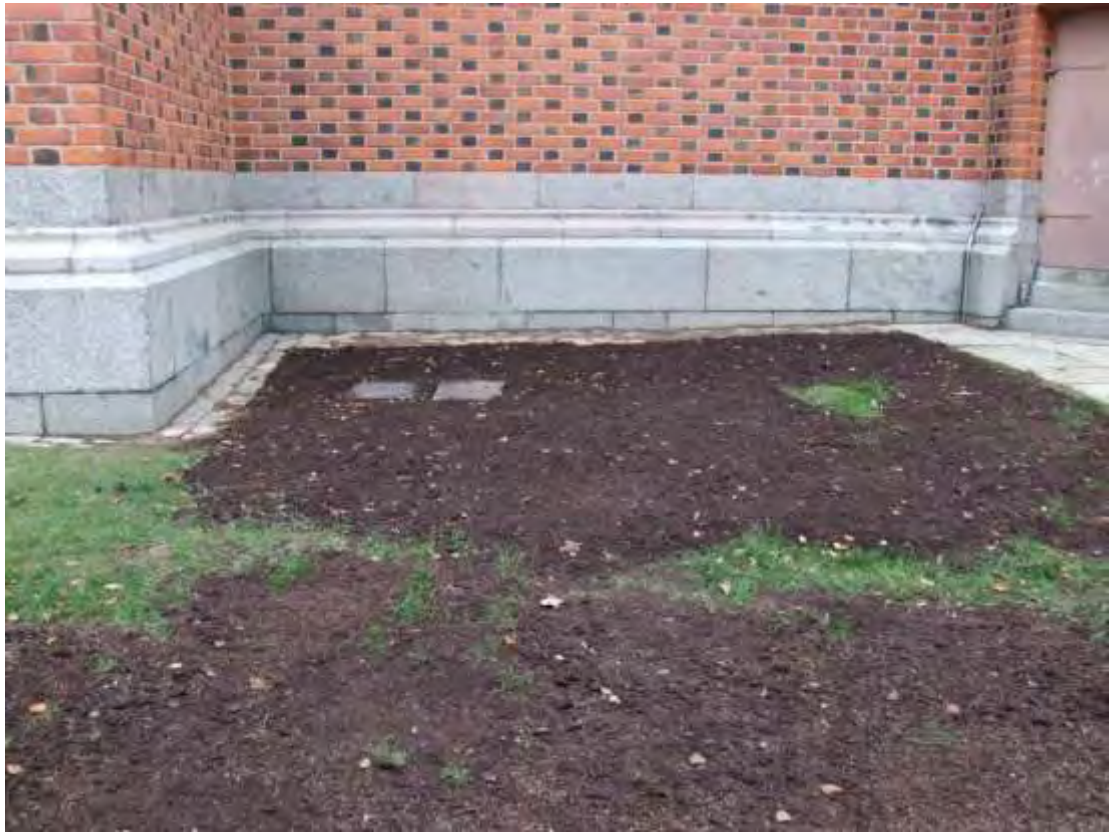
Figur 12. Platsen för radonbrunnen efter iordningsställande. Endast brunnslöcken till de två utblåsrören syns.
