Alunda kyrka – tegelgolv och nordligt vapenhus

Arkeologisk schaktningsövervakning

Alunda 1:2
Östhammars kommun
Uppland

Upplandsmuseets rapporter 2017:04
ISSN 1654-8280

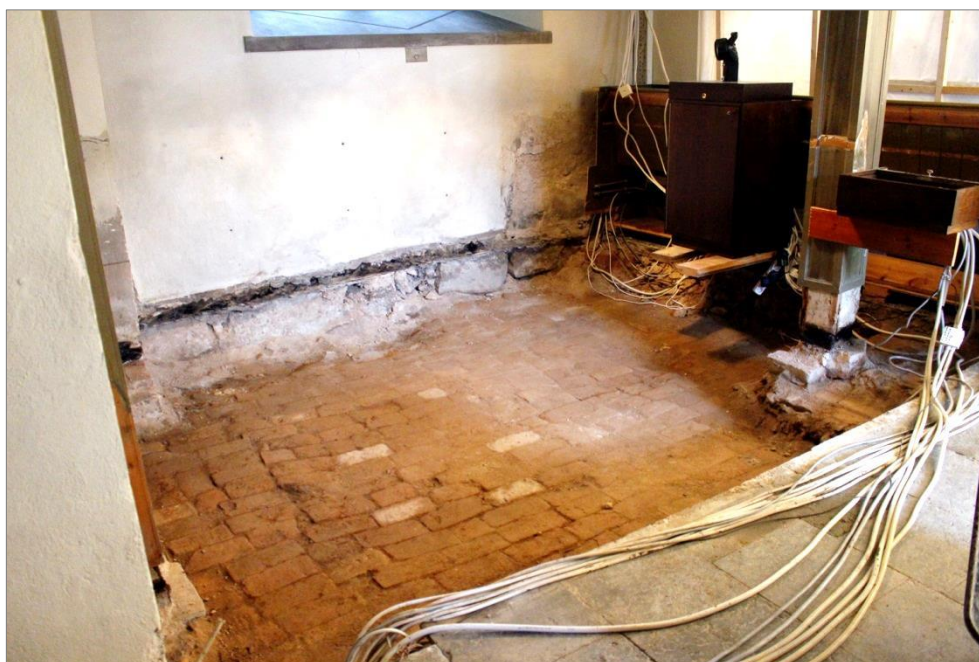
Figur 7. Tegelgolvet i Alunda kyrka före påbörjad arkeologisk dokumentation. Foto mot NÖ.

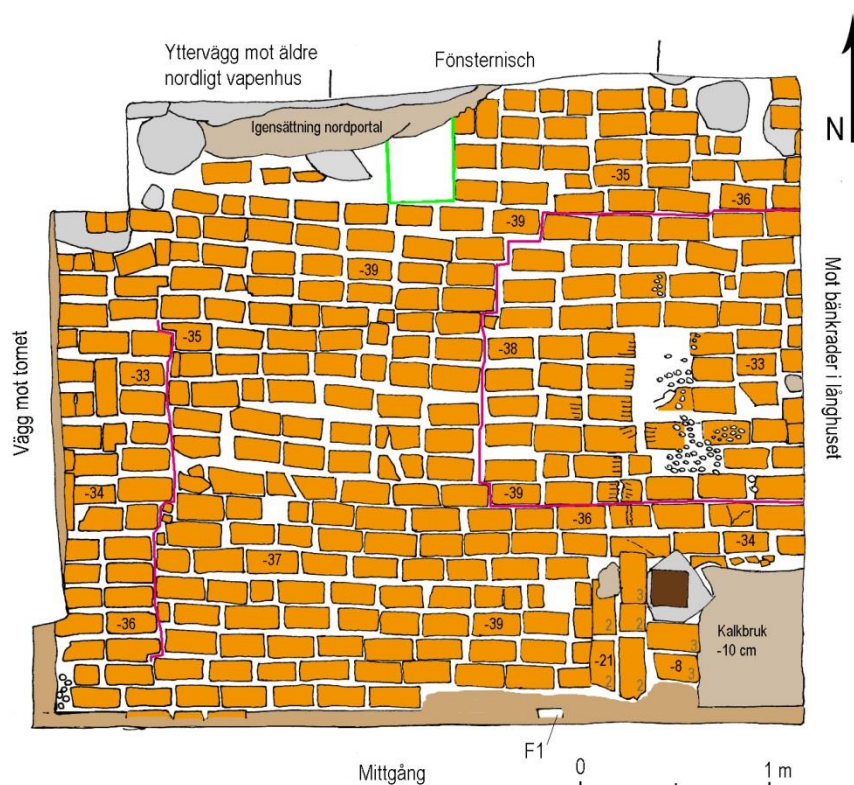
Figur 8. Planritning över påträffat tegelgolv i Alunda kyrka. Svarta siffror på planen anger cm under mittgångens nivå. Grå siffror i planens högra nederkant anger skift från golvet. Grått anger sten, mörkbrunt anger pelare till läktaren, beige anger fyllnadsmassor och sandfärgat anger kalkbruk. Lila streck markerar tydliga skarvar i tegelgolvet. Grön ruta markerar provgrop. Skala 1:40.

Tegelgolvet var inte plant utan nivån skiftade ca 2-6 cm över ytan (figur 8). I den östra delen av ytan fanns en tydlig försänkning med en skarv i tegelgolvet. Försänkningen tycks ha blivit lagad med kalkbruk och grus som satt fast på teglet. Den mätte ca 1,5 m i N-S och 1,7 m i Ö-V riktning och fortsatte in under bänkraderna mot öster. Ytterligare en tydlig skarv syntes i golvets västra del i N-S- riktning. Även detta parti var något lutande mot öster. Här observerades att vissa stenar hade uthuggna hörn för att passa in i den övriga tegellagningen.

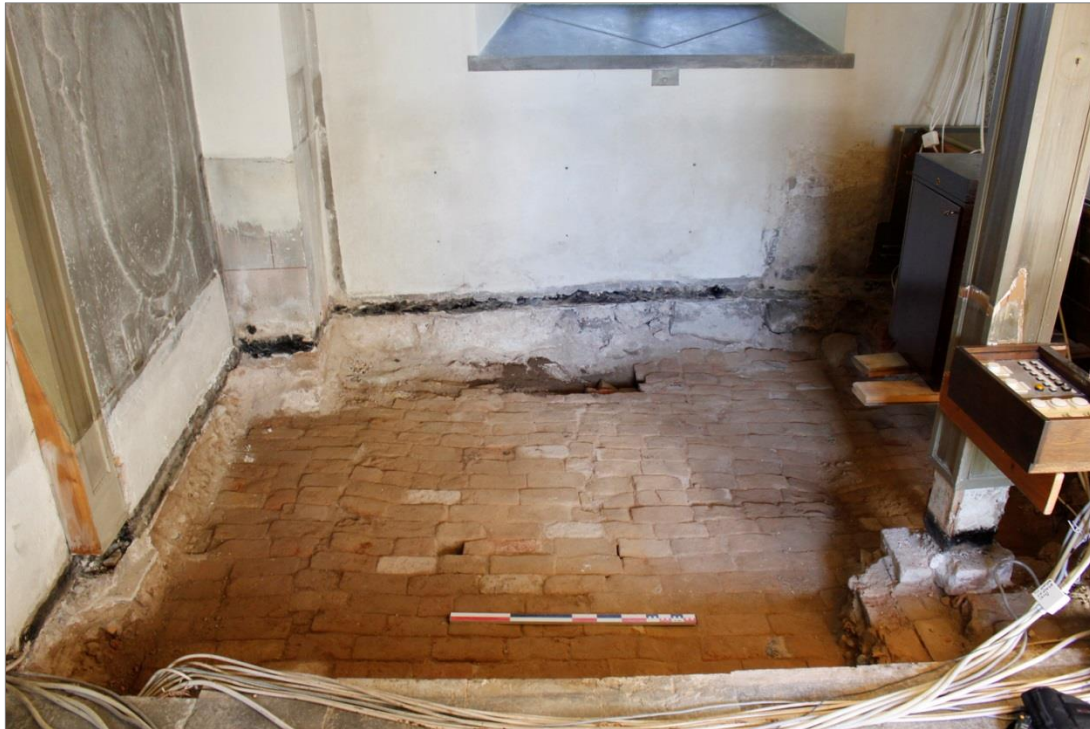
Figur 9. Tegelgolvet framborstat. På bilden ses golvet inte är plant. Foto mot N.

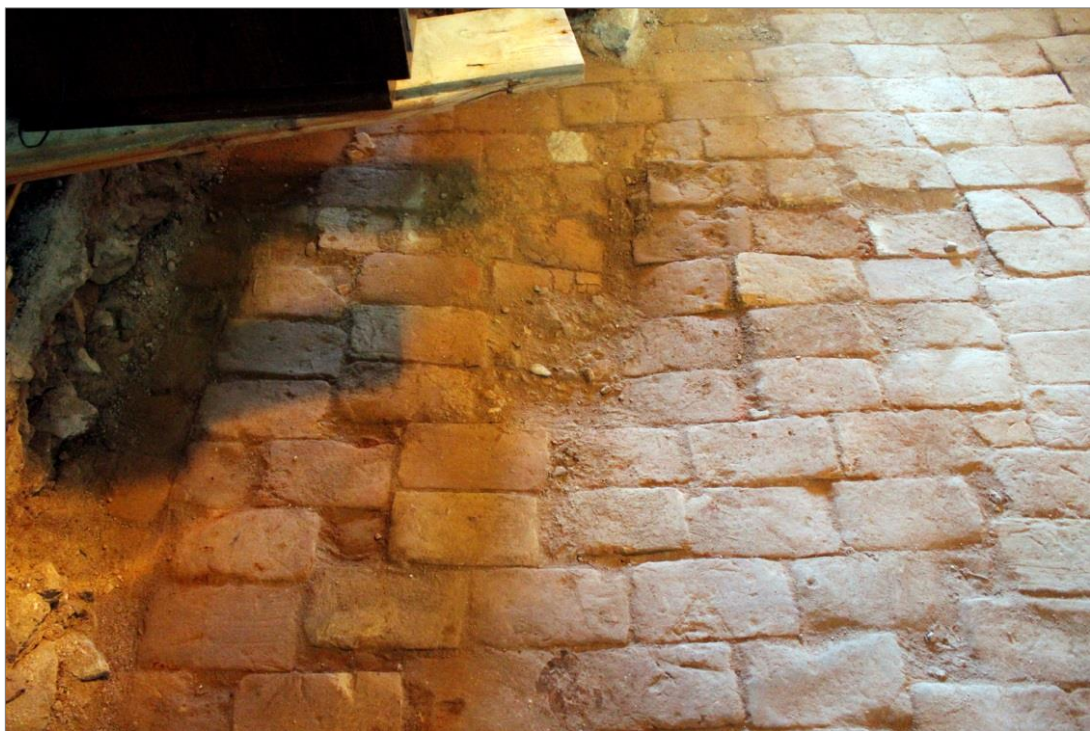
Figur 10. Parti i östra delen av tegelgolvet där en tydlig skarv och försänkning fanns. Sänkan har troligen lagats genom kalkbruk och småsten. Foto mot S.

Att kyrkgolvet lappats och lagats är inget anmärkningsvärt och många kyrk-protokoll omtalar klagomål på ojämna tegelgolv. Av de sprickor och skarvar som finns i golvet kan man anta att detta tagits upp och lagts tillbaka i samband med att nya gravar anlagts under golvet. Troligen finns en grav i öst-västlig riktning vid den tydliga försänkningen på den östra delen av ytan (jmf figur 13).

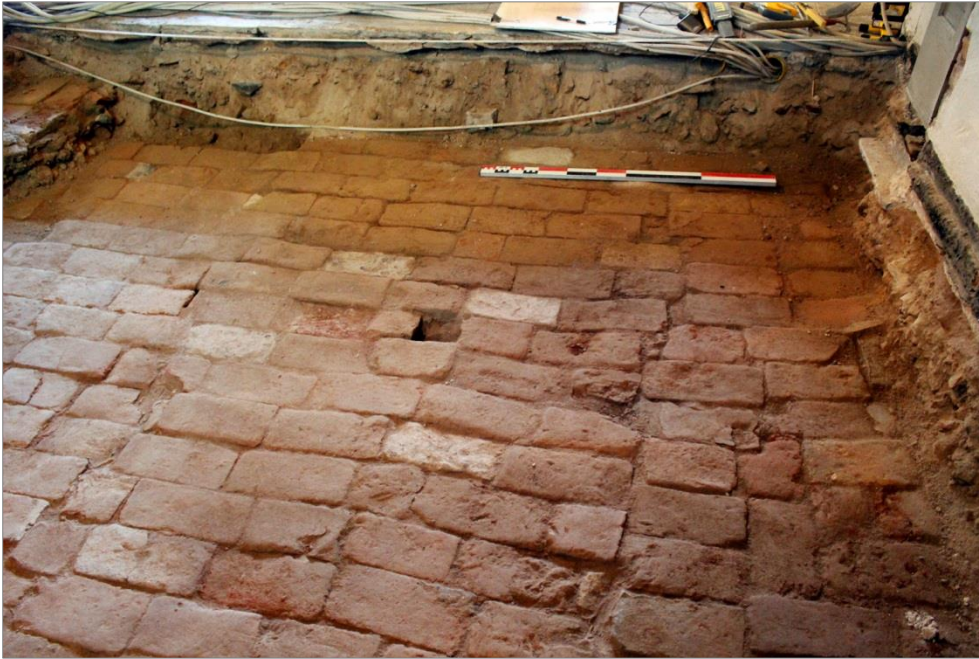
Figur 11. Den tydliga nord-sydliga skarven som syntes i golvets västra del. Foto mot S.

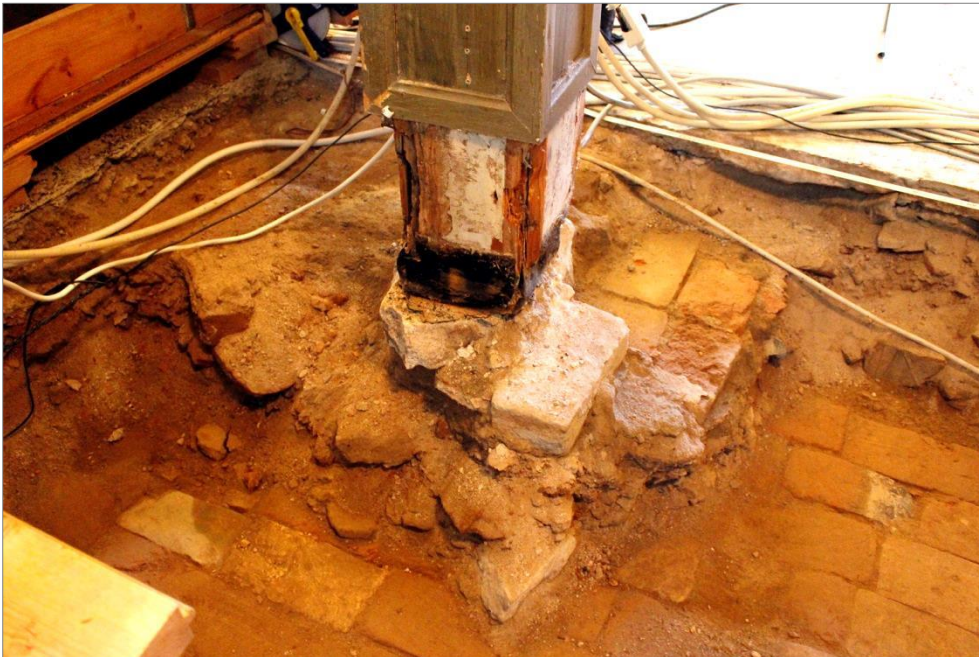
Två fundament observerades i kanterna av det tegellagda golvet varav ett i det sydöstra hörnet och ett i det nordöstra hörnet av ytan. Fundamentet för läktarens pelare var placerat vid ytans sydöstra hörn. Fundamentet var 0,3-0,35 m högt och uppbyggt av tegel och sten. Teglet låg i tre skift ovanför tegelgolvet. Vid fundamentet fanns en kalkbrukskaka ca 0,1 m under mittgångens nivå. Här syntes tydligt olika generationer av lagningar med kalkbruk och cementbruk. Fundamentet hade placerats direkt på tegelgolvet.

Figur 12. Fundamentet för läktarens pelare. Fundamentet var byggt av tre skift tegel samt sten direkt på tegelgolvet.

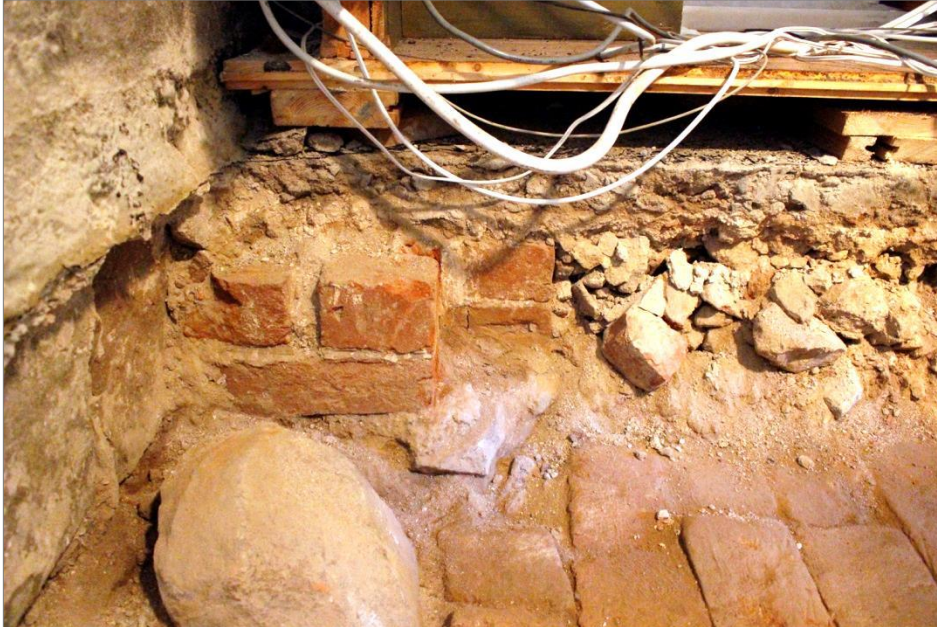
Det andra fundamentet låg i ytans nordöstra hörn och utgjordes av en sten samt två skift tegel ovan stenen. Fundamentet var byggt av välbränt rödorange tegel med kalkbruksfog. Det låg 0,24 m under befintlig golvnivå. Det är svårt att utifrån denna lilla konstruktionsrest veta vad fundamentet representerar. Det är oklart om tegelgolvet finns bevarat under fundamentet.

Figur 13. Fundament med oklar funktion i nordöstra delen av ytan. Foto mot Ö.

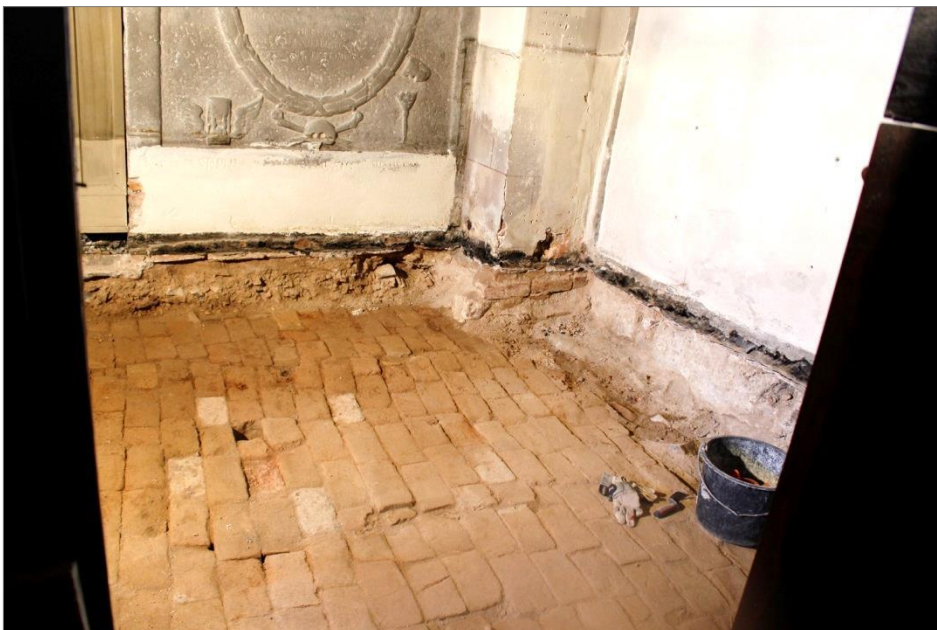
Den igensatta nordportalen syntes tydligt i tegelgolvet och ytterväggen mot norr. I detta parti hade tegelgolvet brutits upp och igensättningen hade förstärkts med stenar som murats på plats med kalkbruk. Detta skedde sannolikt i samband med att det norra vapenhuset revs någon gång mellan 1715 och 1780-talet.

Figur 14. Nordportalens igensättning undersöks. Foto mot VNV.

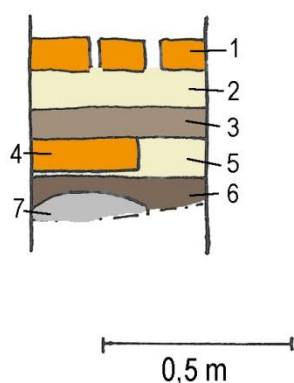
Figur 15. Sektionsbeskrivning i provgrop:

1. Tegelgolv av gulorange tegel, Ö-V riktning.
2. Sättsand av ljusgul fin sand.
3. Kompakt gråbrun lera med stänk av kol – jordgolv.
4. Tegelgolv av välbränt rödorange tegel, SÖ-NV riktning.
5. Sättsand-
6. Gråsvart sandblandad lera med kolstänk.
7. Sten.

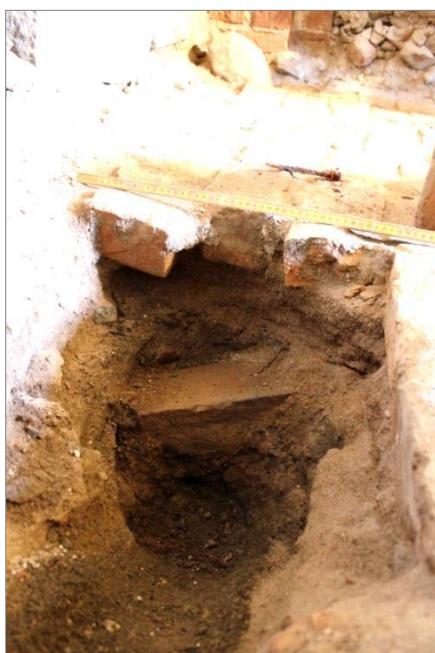
För att se hur tegelgolvet var uppbyggt och vad som fanns under tegelgolvet grävdes en liten provruta om 0,3 x 0,4 m närmast det skadade partiet vid ytterväggen (figur 8). Denna grävdes för hand och en liten sektion upprättades. Under tegelgolvet fanns ett sättsandslager, ca 0,1 m tjockt. Under sättsanden fanns ett kompakt gråbrunt lager med en hårdgjord yta. I lagret fanns stänk av kol och träflis. Lagret har uppfattats som en trampad yta, möjligen ett jordstampat lergolv, ca 7 cm tjockt. Direkt under detta påträffades ytterligare ett tegelgolv. Detta skiljde sig i färg från det överliggande då teglet var välbränt och orangerött till färgen. Teglestena som var stortegel med måtten 30x14x8. I provrutan fanns tre tegelstenar som låg orienterade i SÖ-NV riktning.

Figur 16. Provgrop genom tegelgolvet i den norra, skadade delen. Inför fotot har en tegelsten av det undre tegelgolvet tagits bort. Foto mot Ö.

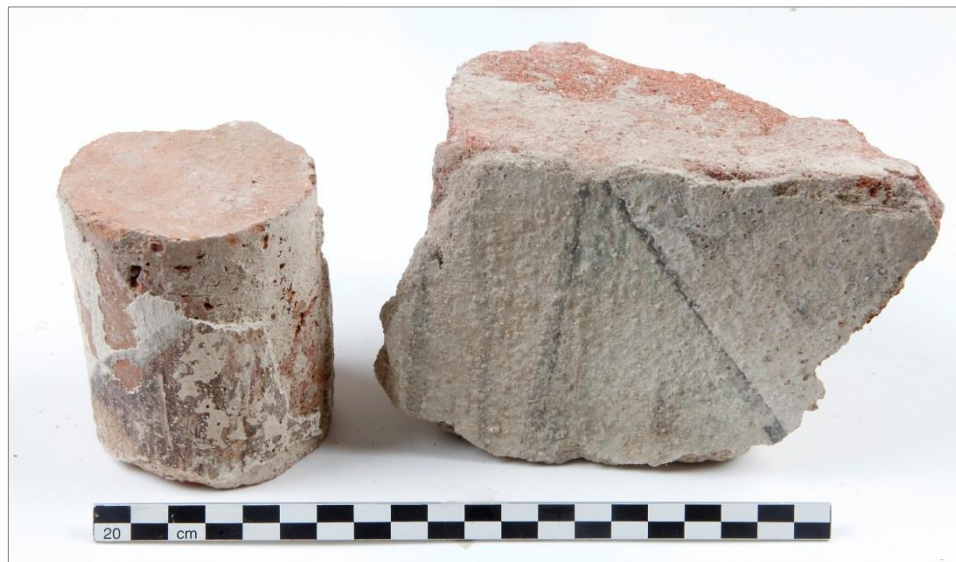
Figur 17. Bemålade putsfragment som påträffades i raseringsmaterialet ovan tegelgolvet. Fragmenten vittnar om 1460-talets måleri av kyrkorummet vilket kan tillskrivas den s.k Tierpsgruppen. Till vänster F2 och till höger F1. Foto Bengt Backlund, Upplandsmuseet.

Fragmenten härstammar troligen från kyrkorummets muralmåleri. På F1 ses bandornament, möjligen från en valvribba. Måleriet är utfört under 1460-talet av Johannes Ivans verkstad. Möjligen är det en gesäll i verkstaden vid namn Andreas Eriksson som målat (muntlig uppgift Pia Bengtsson Melin). Verkstaden tillhör den s.k. Tierpsgruppen som bl.a målat Tierps, Tolfta, Lena och Österlövsta kyrka.

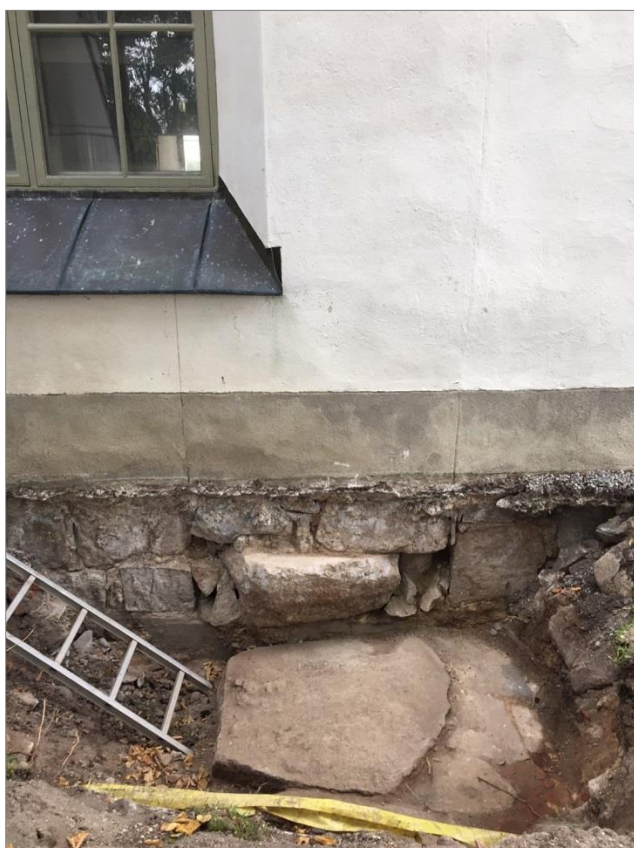
Figur 22. Schaktet den 19 september när arkeolog kom till platsen. I schaktet syns golvet i det nordliga vapenhuset. I kyrkväggen ses den igensatta nordportalen. Foto mot S.

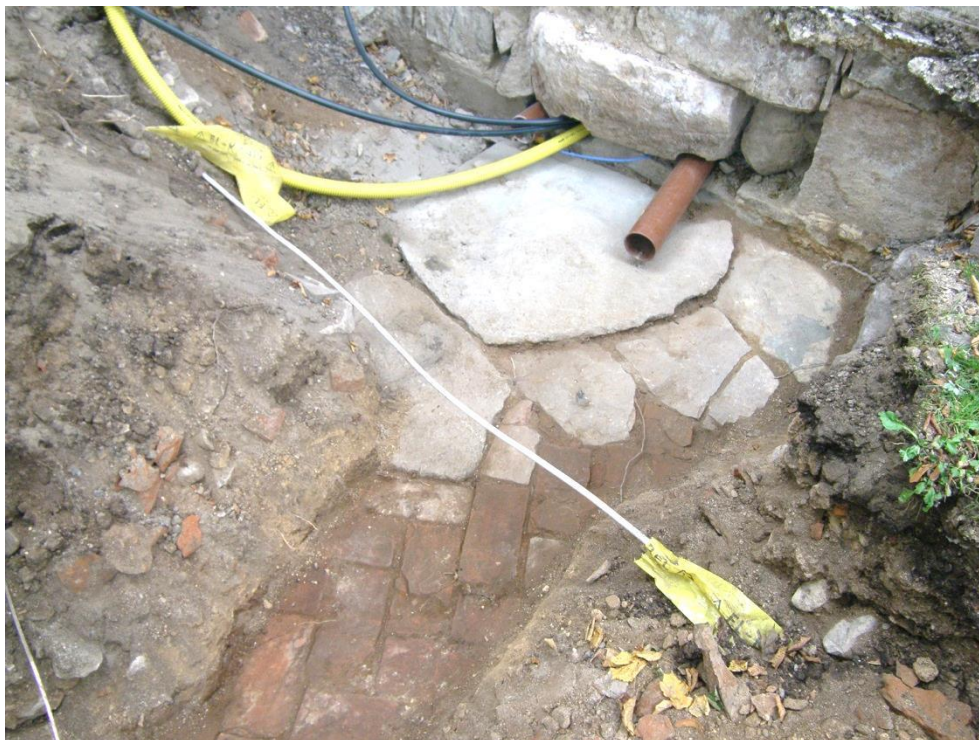
På 0,85-0,9 m djup under befintlig marknivå påträffades sex flata stenhällar invid den igensatta nordportalen. Stenarnas storlek varierade där den minsta var 0,3 x 0,1 m och den största ca 1 x 1 m. Den största av stenen låg invid portalen. På östra sidan om stenarna fanns ett avgrävt parti med recent fyllning i form av sand. Invid golvstenarna/hällarna fanns välbränt rött stortegel med måtten 28-30 x 13-14 x 8-8,5 cm. Teglet var fogat med gulvitt kalkbruk. Tegelgolvet var lagt i fiskbensmönster.

Figur 23. Golvet i det norra vapenhuset utgjordes av flata stenar samt tegel lagt i fiskbensmönster. Foto mot SÖ.

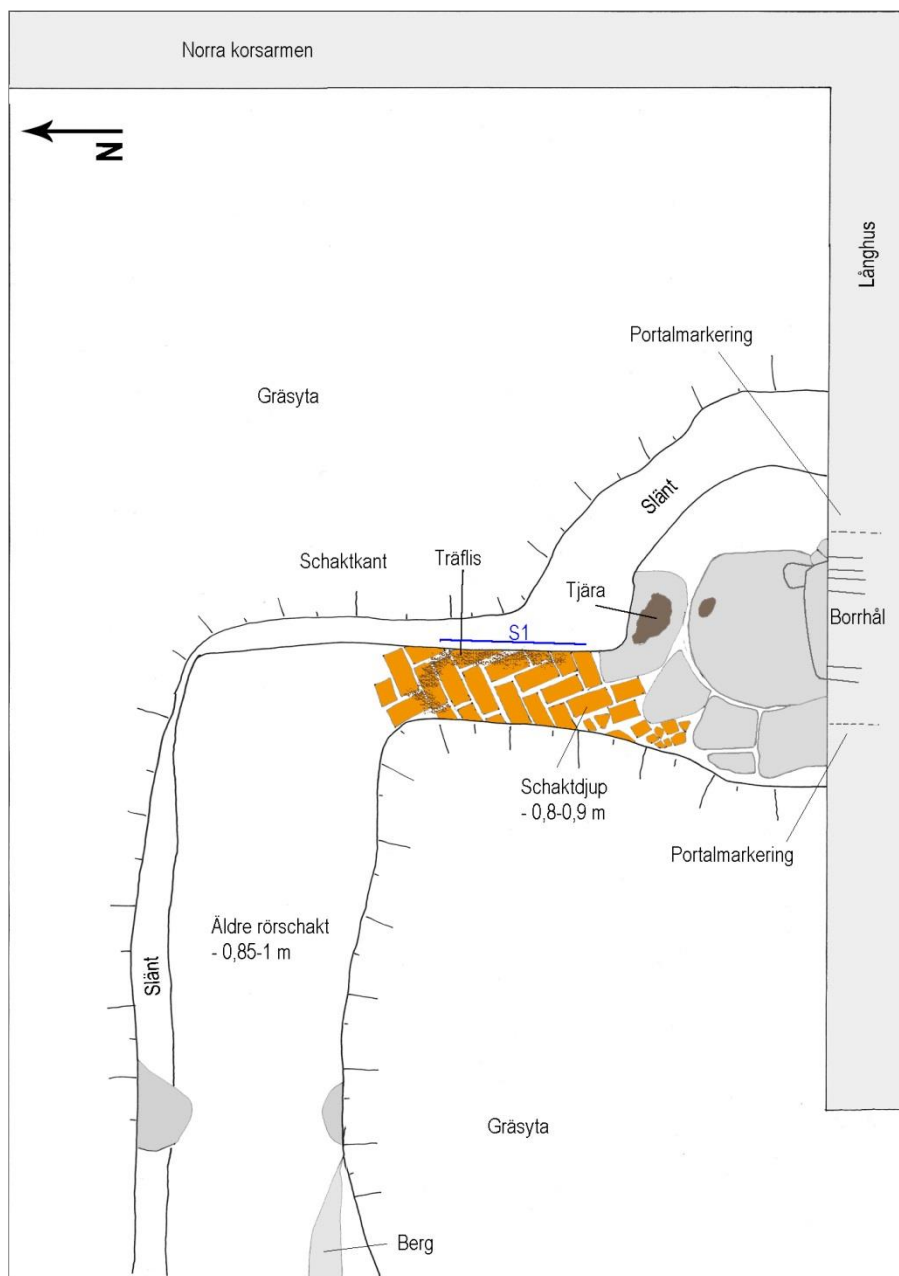
Figur 24. Plan över påträffade lämningar vid 2016 års utvändiga undersökning vid Alunda kyrka. S1 anger plats för upprättad sektion. Skala 1:50.

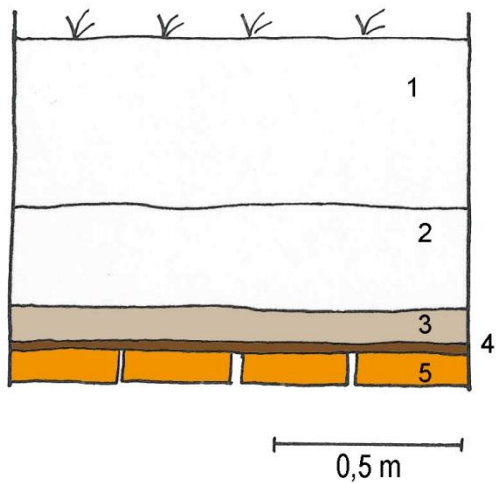
Figur 25. Sektionsbeskrivning S1.

Direkt på tegelgolvet fanns en horisont av träflis med kolstänk (figur 25). Trähorisonten kan utgöra resterna efter ett multnat trägolv eller resterna efter rasering av vapenhusets inre konstruktion. Ovan trägolvet fanns ett rent lager gulbeige kalkbruk med kalkbruksklumpar. Detta härstammar sannolikt från raseringen. På stenarna/hällarna i golvet observerades hårt sittande tjära med träflis. Troligen har denna droppat ned från taket i samband med branden 1715 och därpå följande rasering.

1. Matjord. Mot botten av lagret tegelkross, kalkbruk och sten.
2. Rivningslager av grus, kalkbruksbitar, sten och tegelkross.
3. Hårt rent gulvitt kalkbruk i klumpar- raseringslager.
4. Multnat trä- raseringslager?
5. Tegellagd golvyta.

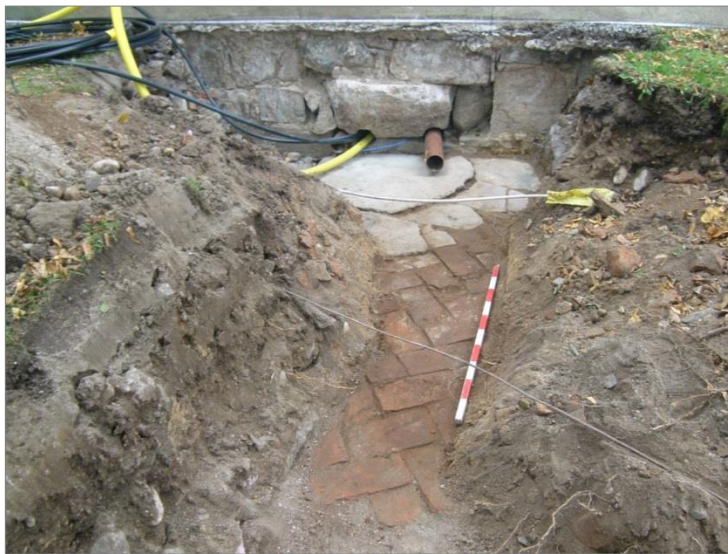
Figur 26. Översikt av påträffat golv i det norra vapenhuset. Foto mot S.

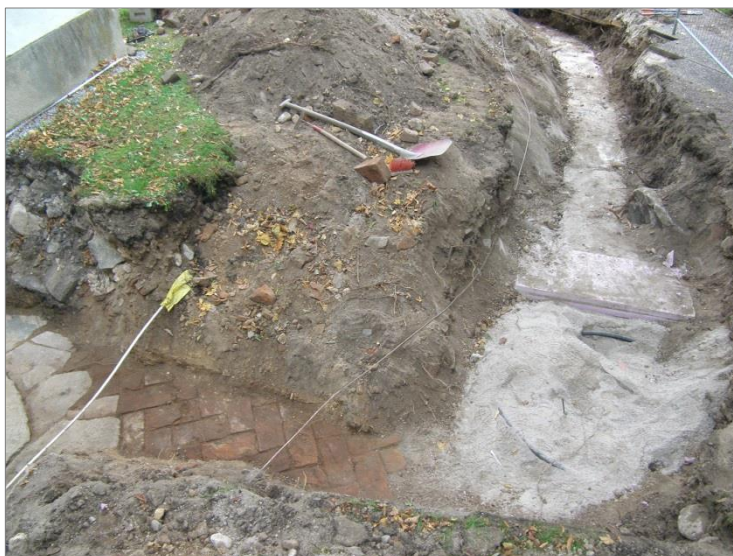
Figur 27. Översikt av påträffat golv samt det tidigare grävda schaktet. Foto mot V.

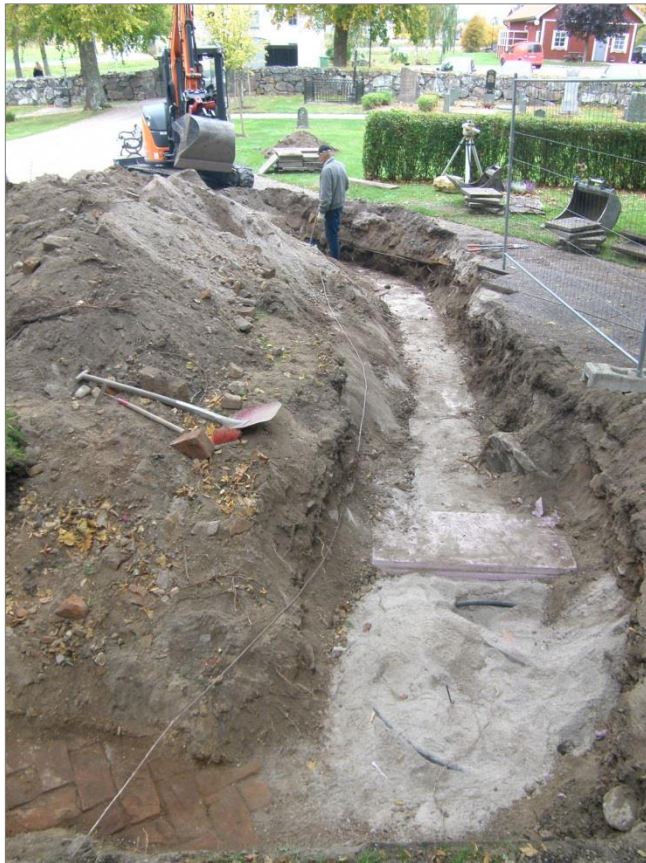
Figur 29. VA-schaktet som följde tidigare grävd sträckning. Foto mot V.
