Rengöring av runstenar

Universitetsparken och Uppsala domkyrka

L1941:2471 m.fl.
Fjärdingen 1:9,
Fjärdingen 22:1
Uppsala kommun
Uppland

Upplandsmuseets rapporter 2022:28

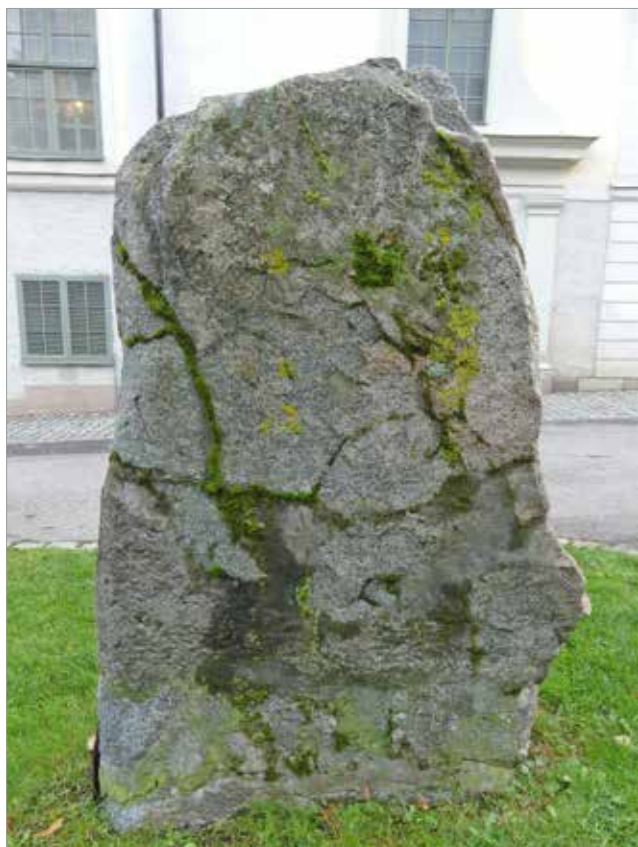
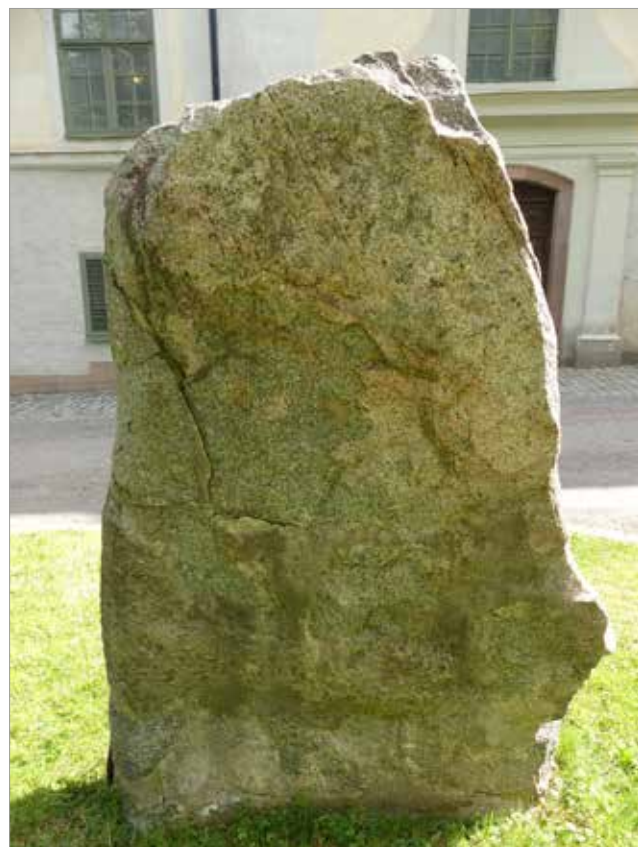
Figur 14. Baksidan på U 937 i Universitetsparken före (v) och efter (h) rengöring. Notera den kraftiga mosstillväxten i äldre lagningar. Områden där fukt letts in i stenen är tydliga som stora mörka fläckar. Efter torrengöring och etanolbehandling fick stenen torka ut över vintern, innan ångtvätt i augusti 2022. Efter rengöring är de gamla lagningarna knappt synliga.

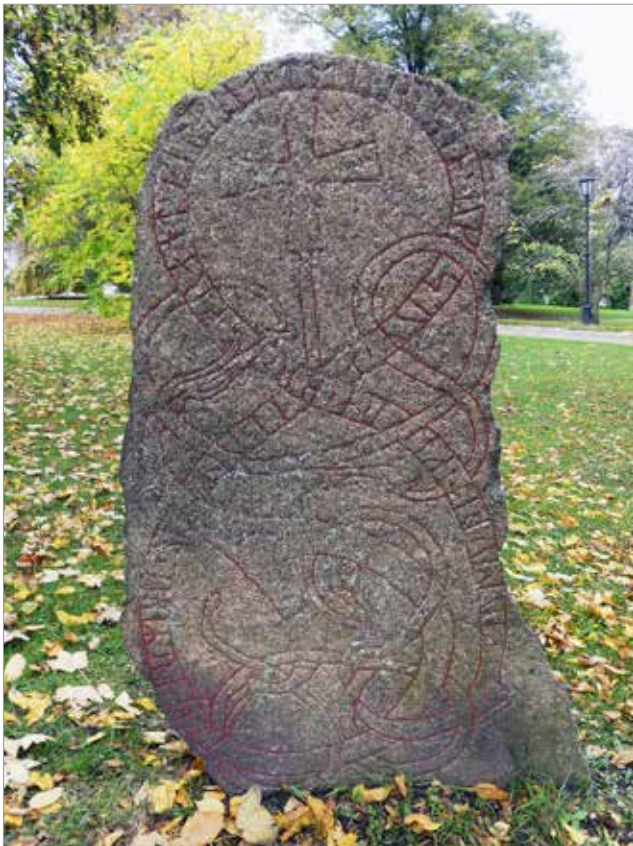
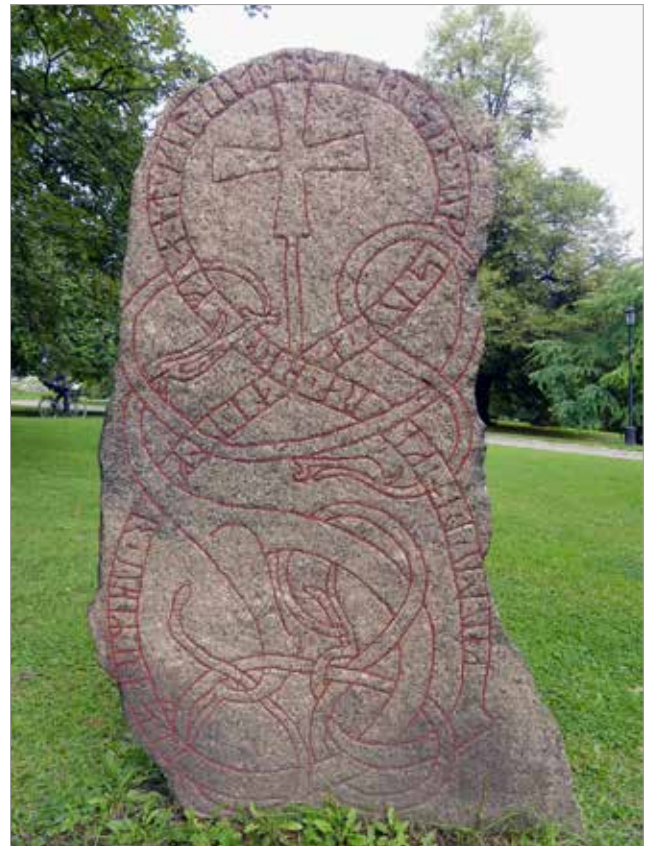
Figur 15. U 489 före (v) och efter (h) rengöring. Foto mot norr.

Betydlig förbättring, framför allt på ornamentiken. Stenen är missfärgad i de nedre delarna, troligtvis av hundurin.

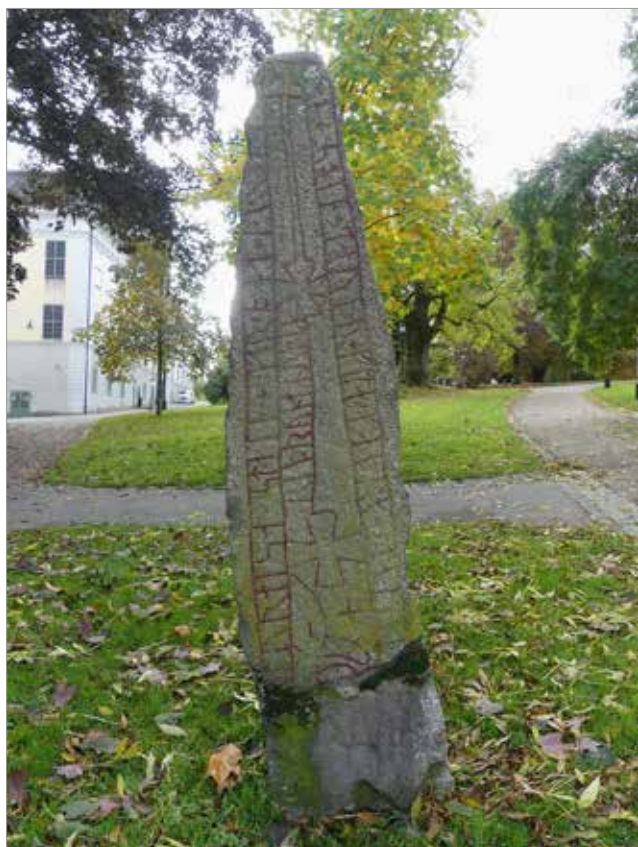
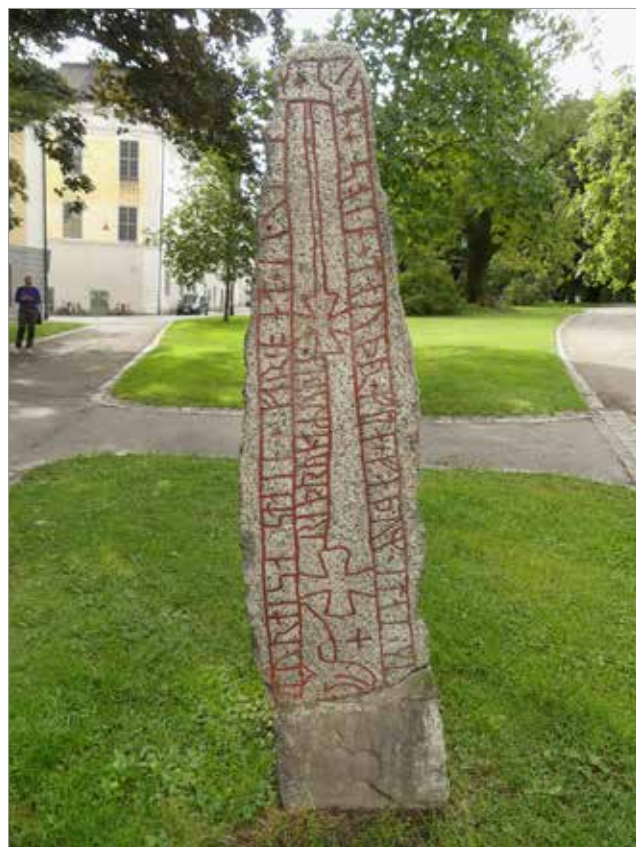
Figur 16. U 896 före (v) och efter (h) rengöring. Foto mot söder.

Måttlig lavtillväxt på ristning, fullt läslig men i behov av rengöring. Fog i botten fuktig och delvis mjuk.

Mycket tydlig förbättring på ristningsyta, inga lavar eller alger. Fog i botten inte längre fuktig. Enstaka, hårt sittande lavar kvar på baksidan. Stenen lutar betänkligt vilket bör åtgärdas.

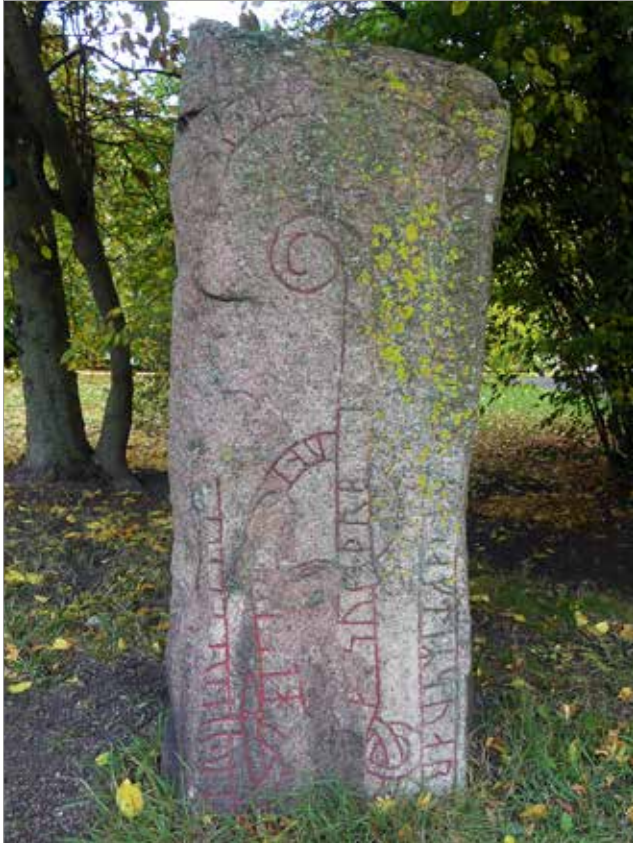
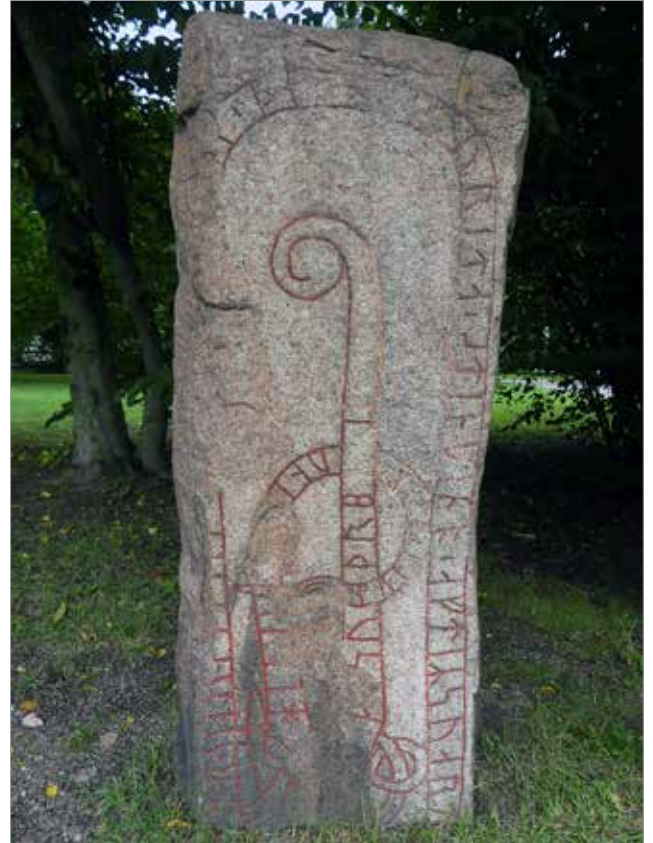
Figur 17. U 932 före (v) och efter (h) rengöring. Foto mot nordväst.

Mycket tydlig förbättring på ristningsyta, inga lavar eller alger. Delar av ristningen dold i marken. Stenen behöver höjas. Viss kompletterande imålning behöver göras. Stenen är missfärgad i de nedre delarna, troligtvis av hundurin. Växtlighet intill behöver tuktas.

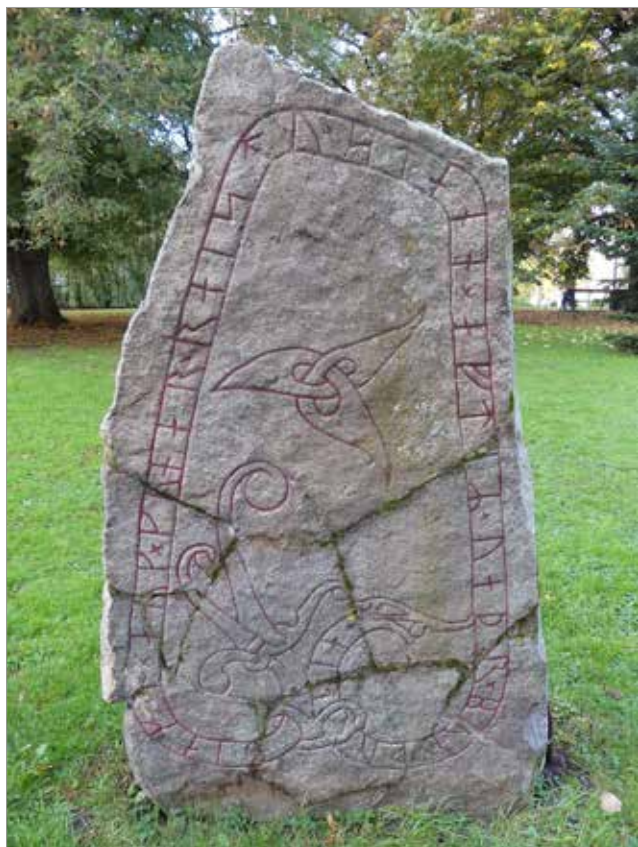
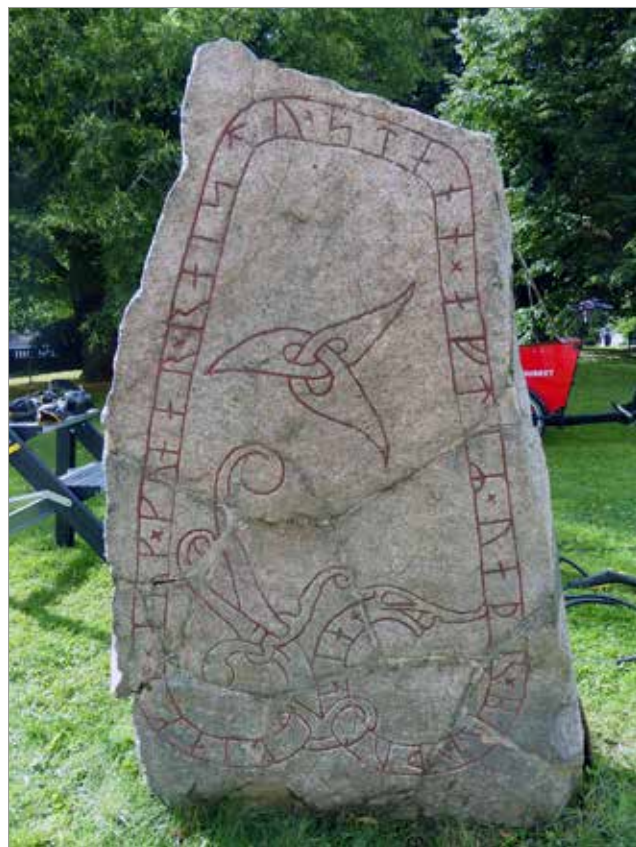
Figur 18. U 937 före (v) och efter (h) rengöring. Foto mot väst.

Måttlig lavtillväxt på ristning, fullt läslig men i behov av rengöring. Mycket mossa i äldre lagningar. Fogmaterialet hade dragit åt sig fukt och delvis lösts upp.

Mycket tydlig förbättring på ristningsyta, inga lavar eller alger. Viss kompletterande imålning behöver göras. Fogmaterialet har härdats och är torrt. Fogarna är knappt synliga.

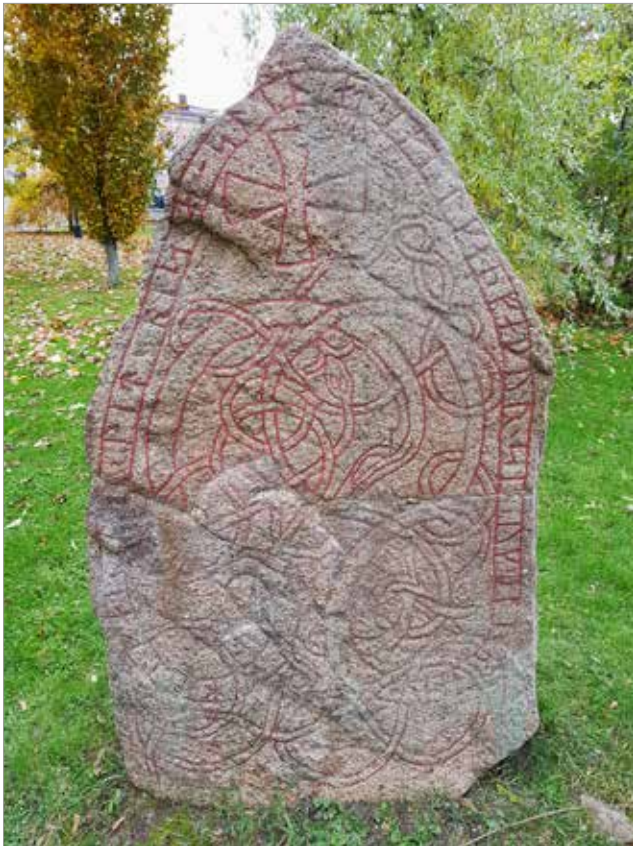
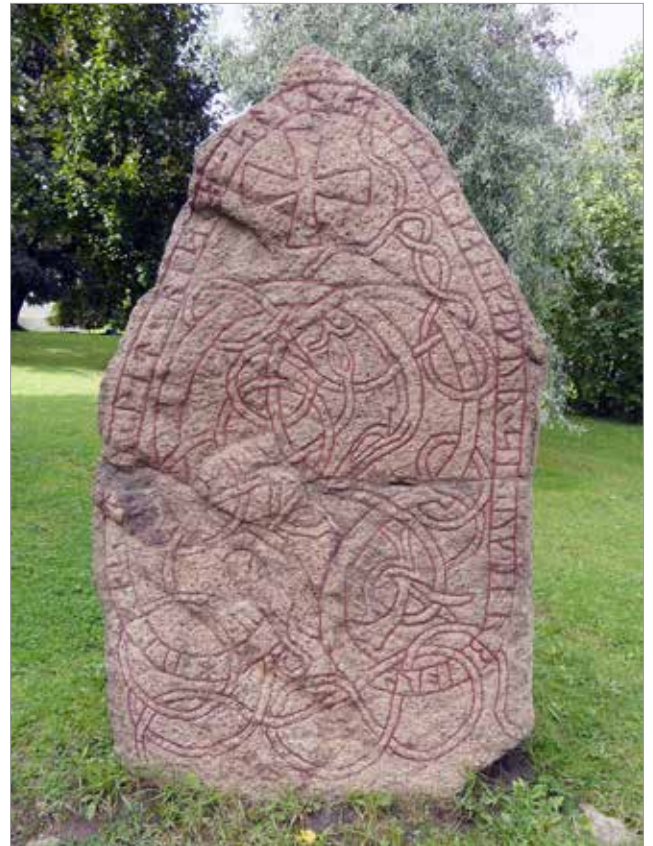
Figur 19. U 938 före (v) och efter (h) rengöring. Foto mot väst.

Måttlig lavtillväxt på ristning, delvis oläslig i de under delarna och i behov av rengöring. Fogmaterialet hade dragit åt sig fukt och delvis lösts upp. Urlakat kalk från äldre lagning har missfärgat ristningsytan i den nedre delen.

Mycket tydlig förbättring på ristningsyta. delar av ornamentiken har blivit mycket tydligare. Inga lavar eller alger. Fogmaterialet har härdats och är torrt.

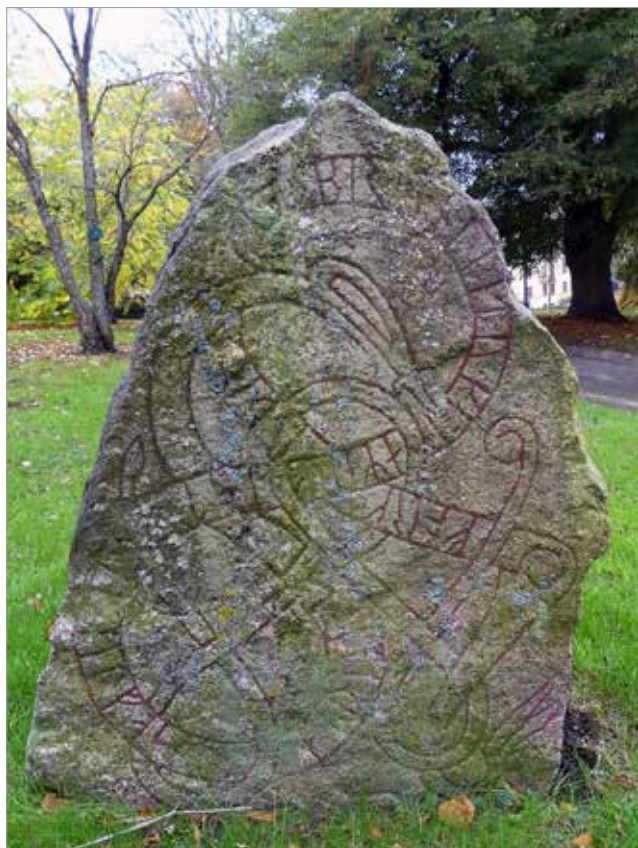
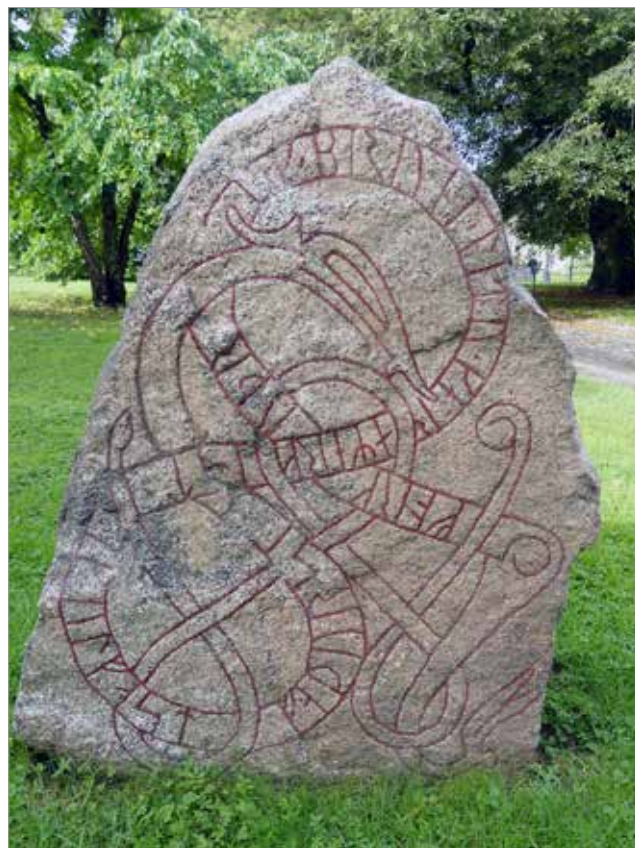
Figur 20. U 939 före (v) och efter (h) rengöring. Foto mot väst.

Mycket tydlig förbättring på ristningsyta. Ristningsytan helt ren, inga lavar eller alger. Enstaka hårt sittande lav på baksidan.

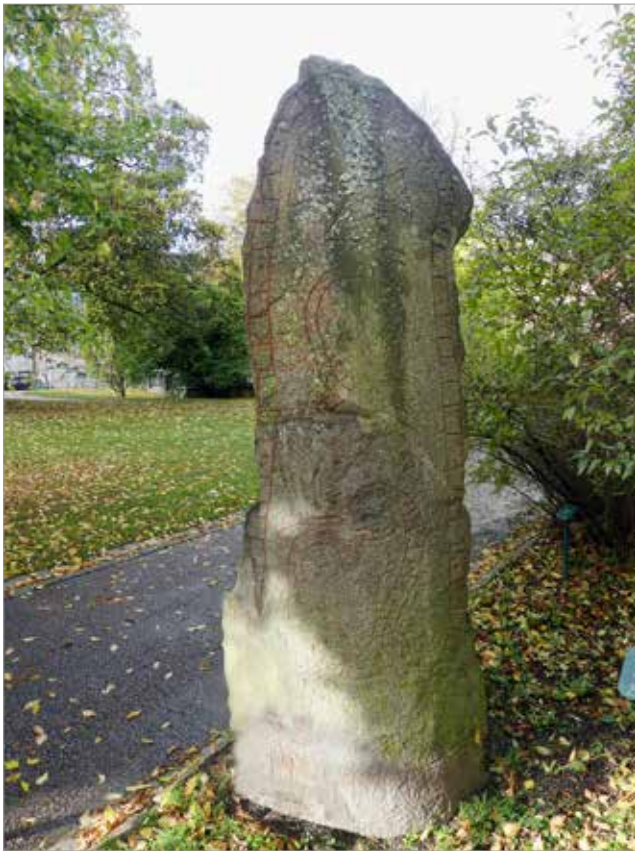
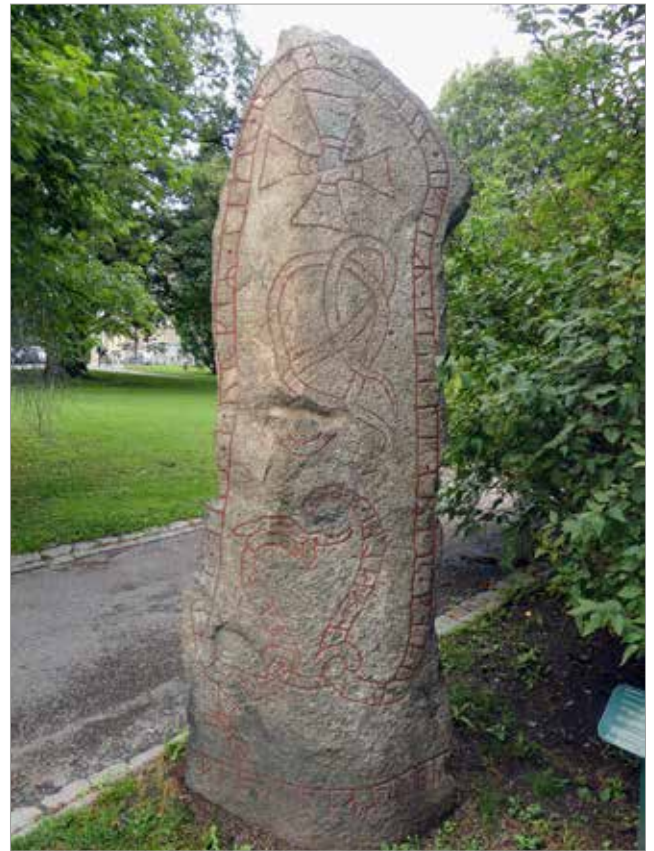
Figur 21. U 940 före (v) och efter (h) rengöring. Foto mot väst

Kraftig tillväxt av framför allt mossa i den övre delen och alger i den nedre. Delvis oläslig och i behov av rengöring. Skymms delvis av buskage intill. Mycket mossa i äldre lagning. Fogmaterialet hade dragit åt sig fukt och delvis lösts upp.

Mycket tydlig förbättring på ristningsyta. Ristningsytan helt ren, inga lavar eller alger. Enstaka hårt sittande lav på baksidan. Fogmaterialet har härdat och är torrt. Stenen är dock missfärgad i de nedre delarna, troligtvis av hundurin. Buskage intill behöver tuktas.

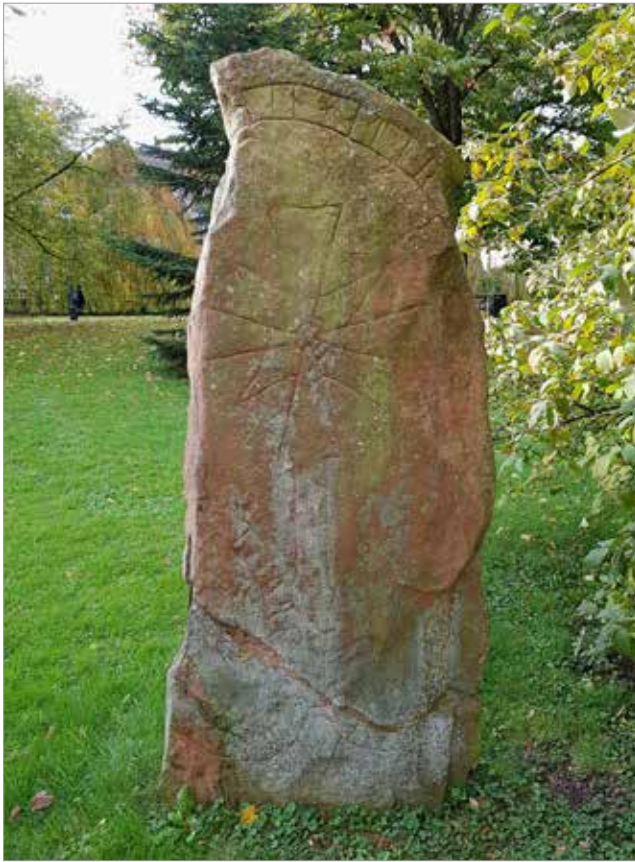
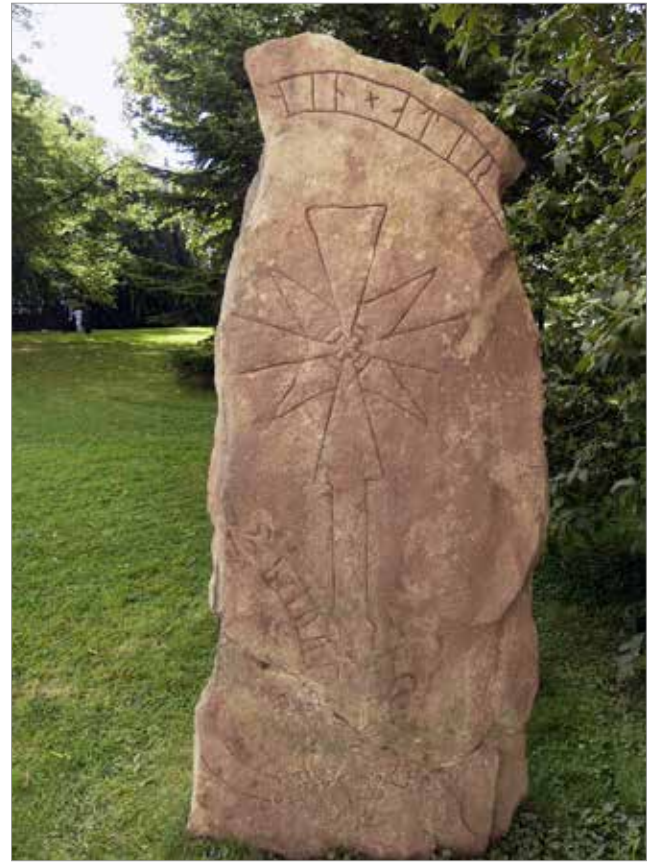
Figur 22. U 943 före (v) och efter (h) rengöring. Foto mot väst.

Kraftig tillväxt av framför lavar och alger ristningens centrala och nedre delar. Delvis oläslig och i behov av rengöring. Mycket lav och alger i äldre lagning. Fogmaterialet hade dragit åt sig fukt och delvis lösts upp. Även kraftig urlakning av kalk och salter från fog.

Mycket tydlig förbättring på ristningsyta. Ristningsytan i huvudsak ren. Fortfarande en del smuliga lavar kring äldre lagning. Fogmaterialet har härdats och är torrt.

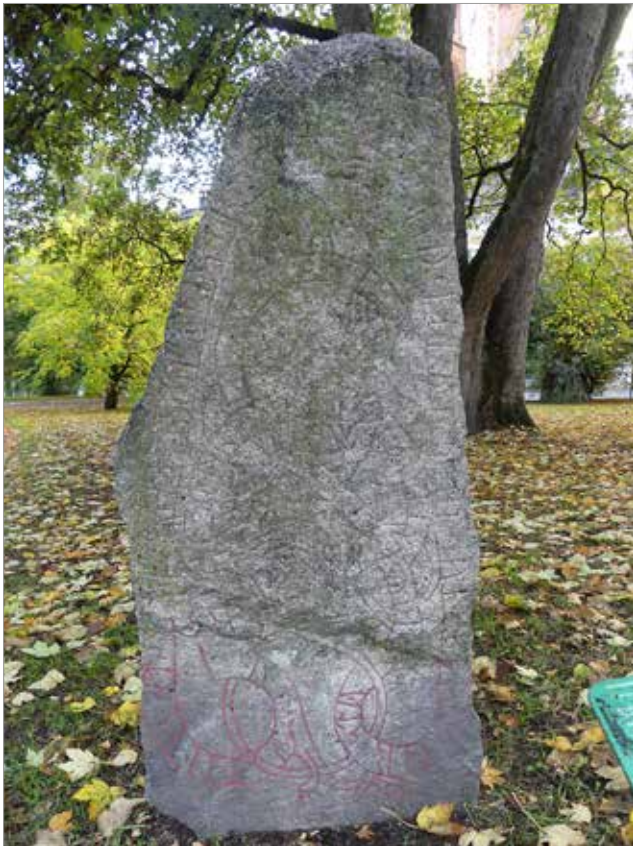
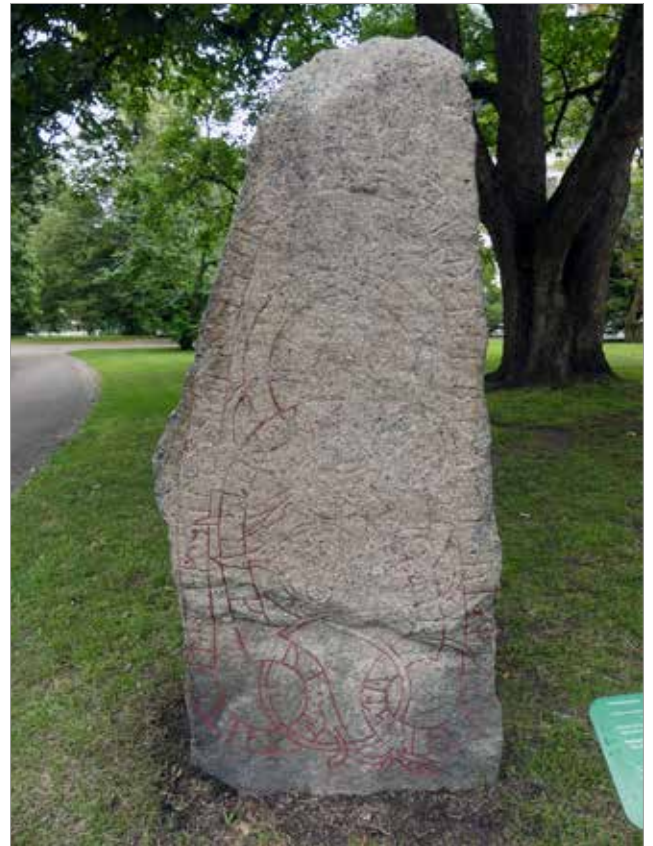
Figur 23. U 1011 före (v) och efter (h) rengöring. Foto mot nordöst.

Mycket tydlig förbättring på ristningsyta. Ristningsytan helt ren, inga lavar eller alger. Enstaka hårt sittande lav på baksidan. Fogmaterialet har härdats och är torrt. Stenen är dock missfärgad i de nedre delarna, troligtvis av hundurin. Stenen behöver målas om helt och hållet. På lång sikt bör stenen flyttas eller trädet den står under tuktas rejält.

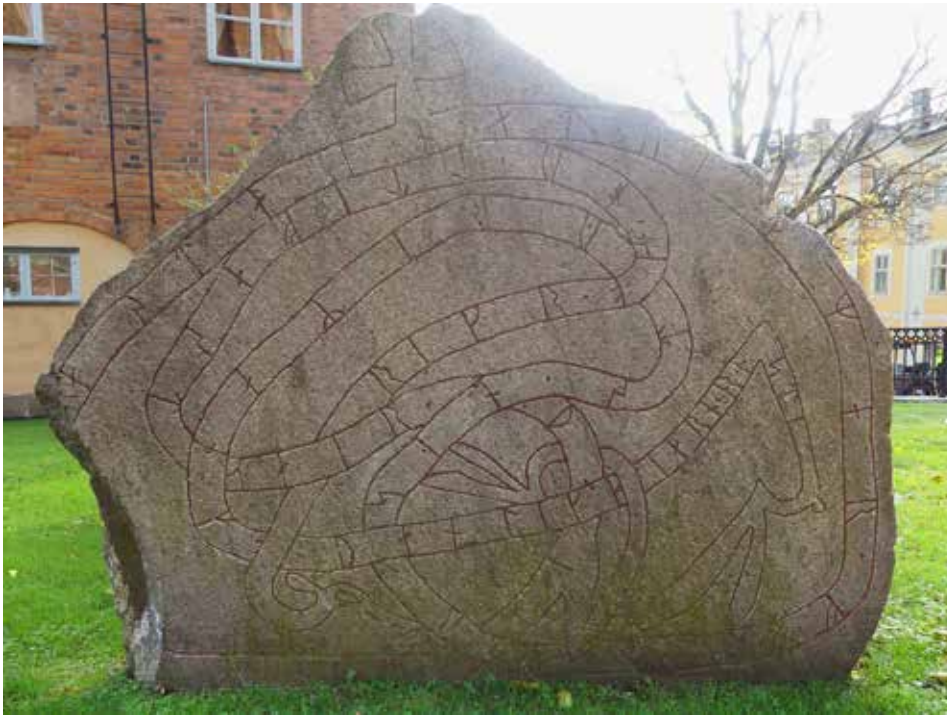
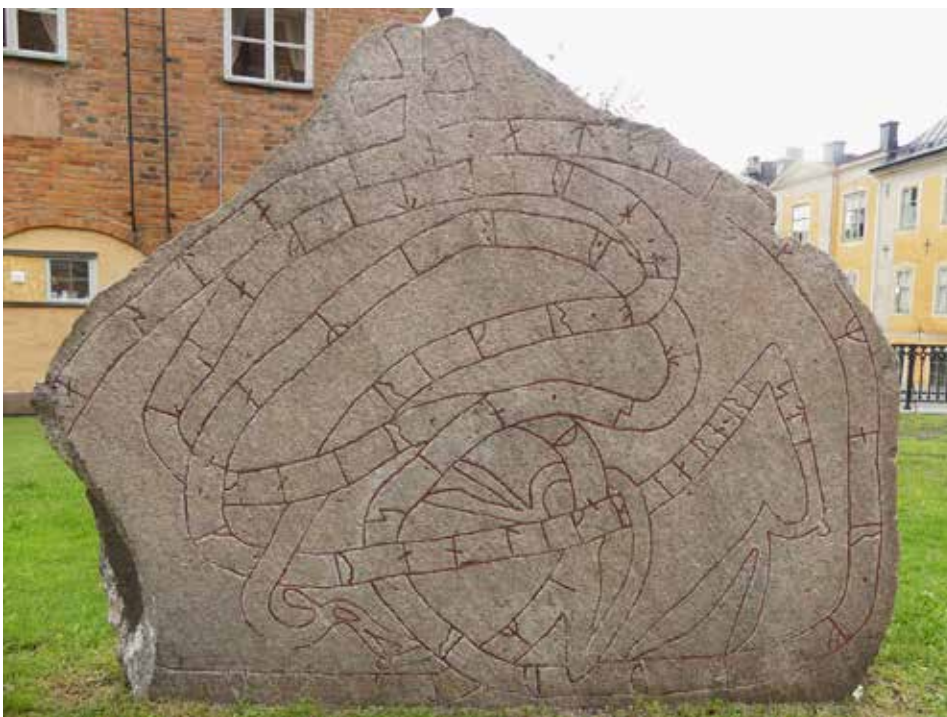
Figur 24. U Fv1976;104 före (ovan) och efter (nedan) rengöring. Foto mot sydöst.

Tydlig förbättring på ristningsyta. Ristningsytan helt ren, inga lavar eller alger. Enstaka hårt sittande lav på baksidan.

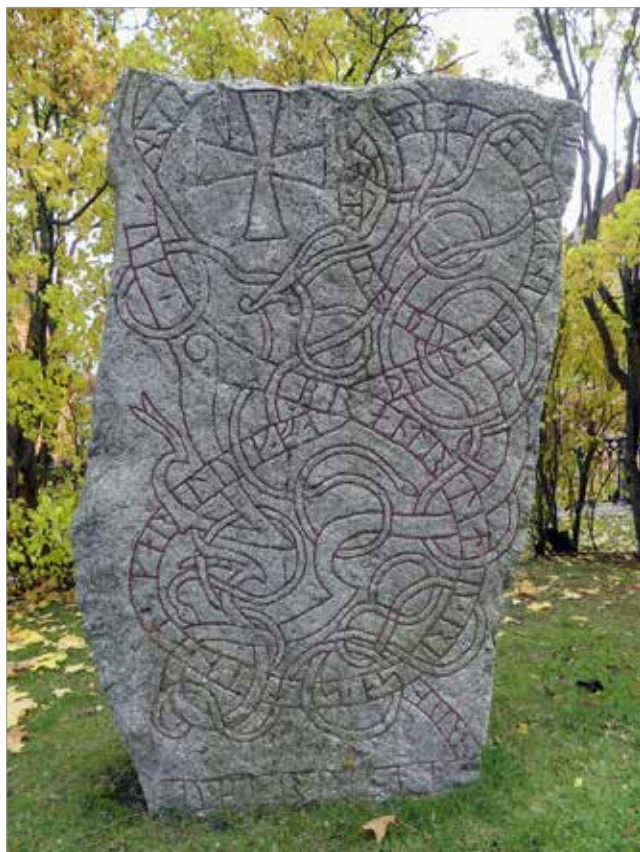
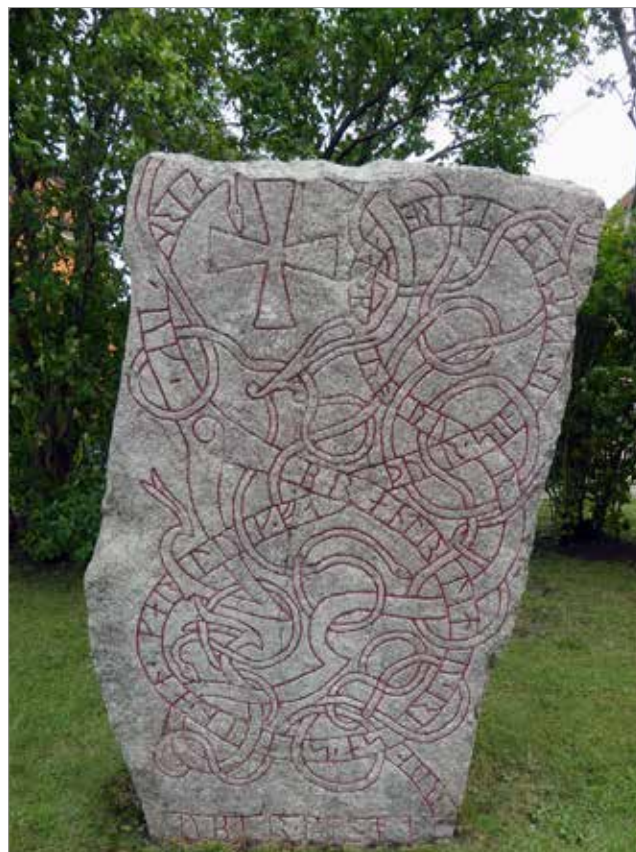
Figur 25. U Fv1976;107 före (v) och efter (h) rengöring. Foto mot sydöst.

Tydlig förbättring på ristningsyta. Ristningsytan helt ren, inga lavar eller alger. Enstaka hårt sittande lav på baksidan.

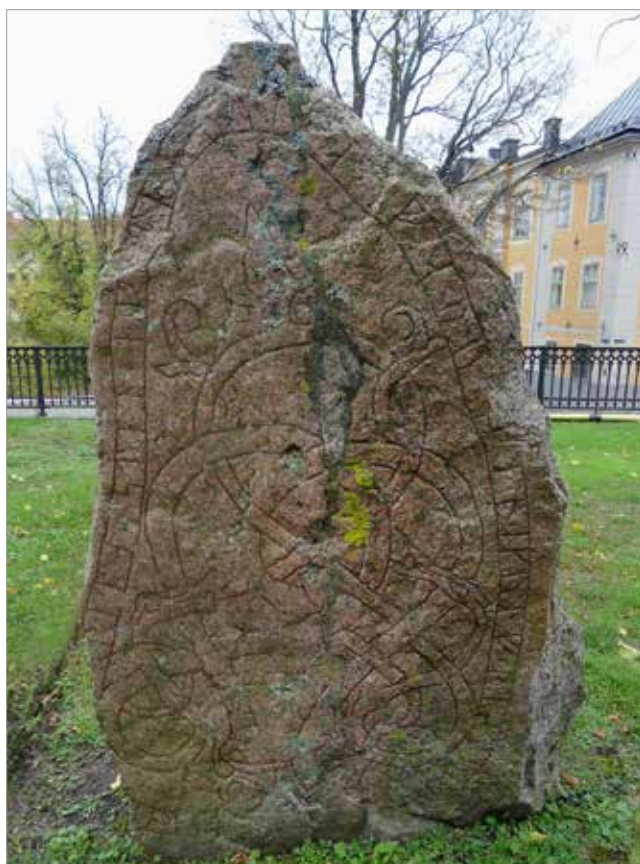
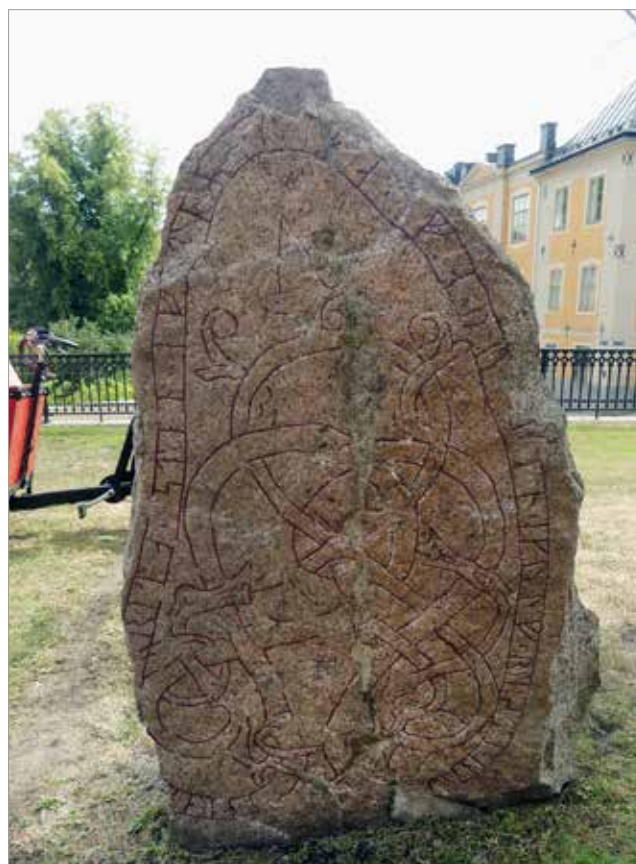
Figur 26. U 929 före (v) och efter (h) rengöring. Foto mot sydöst.

Kraftig tillväxt av lav och mossa i äldre lagning centralt. Fogmaterialet hade dragit åt sig fukt och delvis lösts upp. Stenen är i övrigt hyffsat ren. Fullt läslig men i behov av rengöring. Framför allt ornamentiken centralt är otydlig.

Tydlig förbättring på ristningsyta. Ristningsytan helt ren, inga lavar eller mossa. Ornamentiken är tydlig igen. Fogmaterialet har härdats och är torrt. Enstaka hårt sittande lav på baksidan.

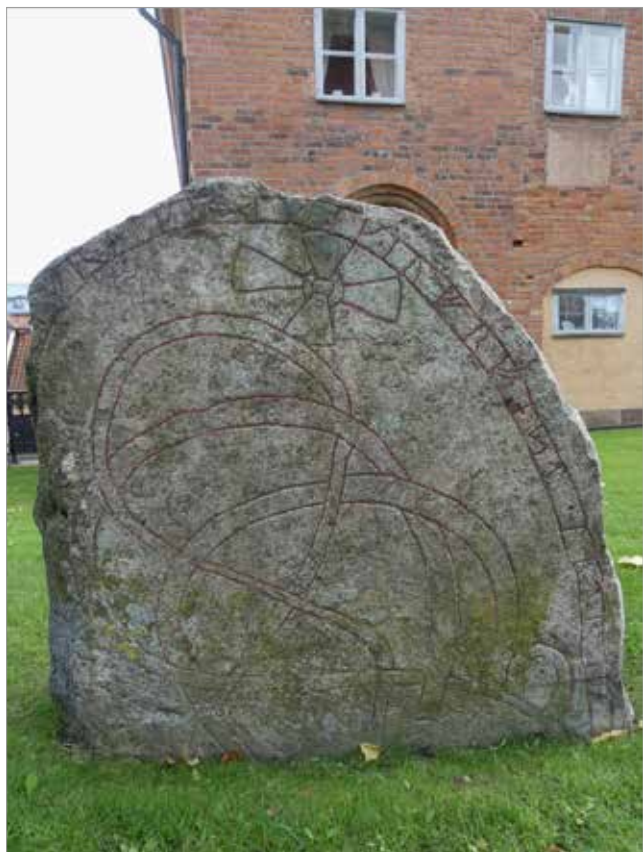
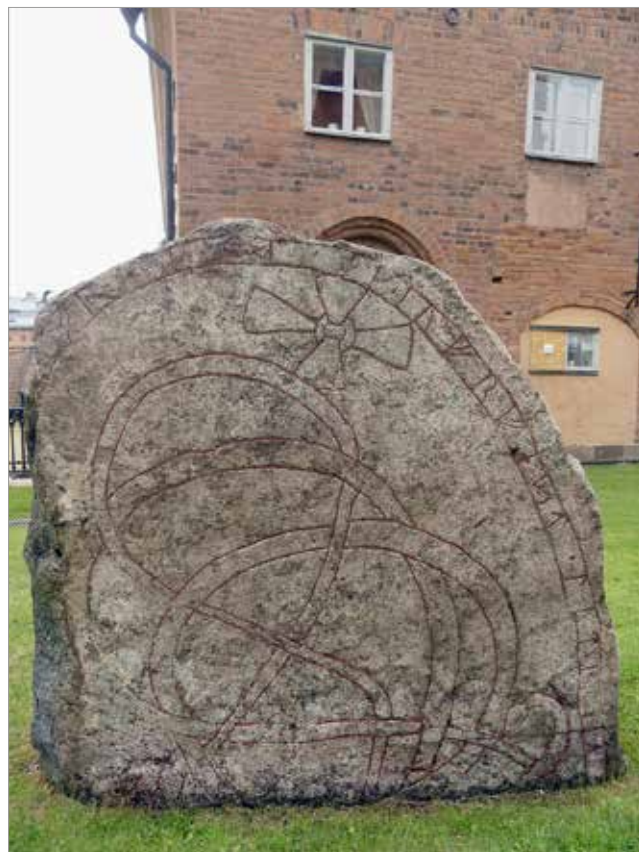
Figur 27. U 931 före (v) och efter (h) rengöring. Foto mot sydöst.

Tydlig förbättring på ristningsyta. Ristningsytan helt ren, inga lavar eller alger. Enstaka hårt sittande lav på baksidan, i huvudsak på de äldre rester av bruk som finns där.

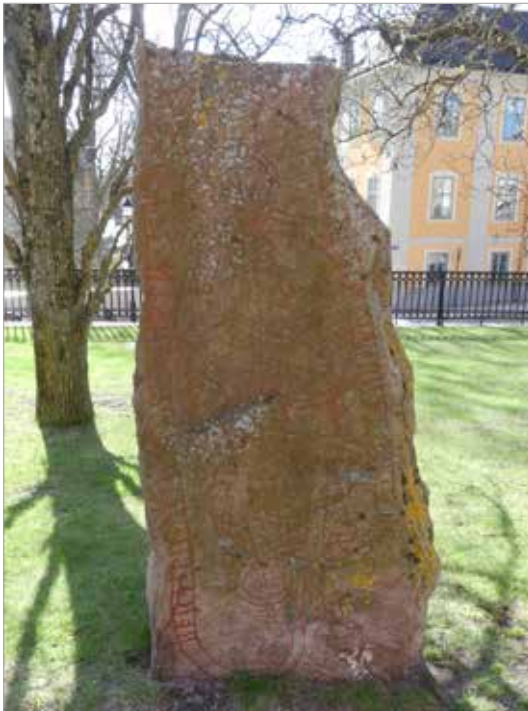
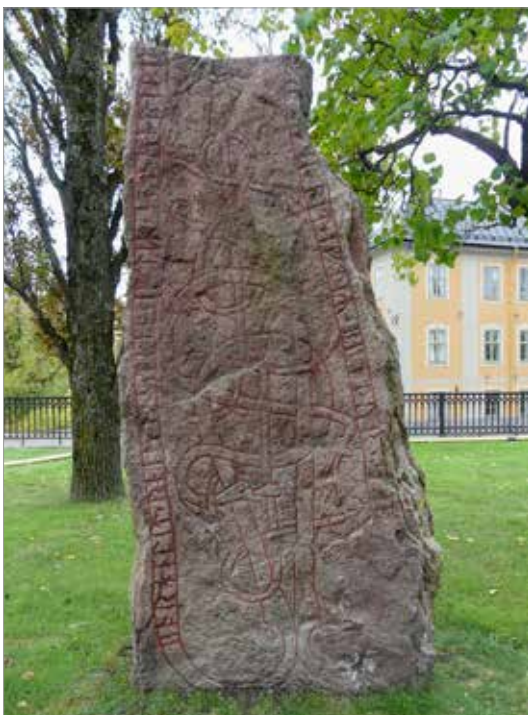
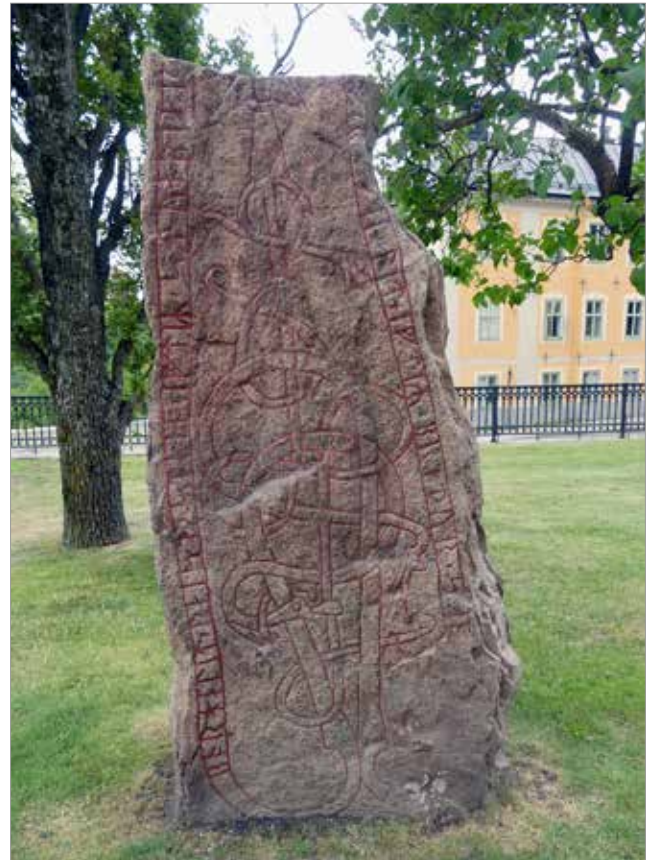
Figur 28. U 933 före rengöringsexperiment 2020 (öv) efter torrengöring (nv) samt efter ångtvätt (h). Foto mot sydöst.

Tydlig förbättring på ristningsyta. Ristningsytan helt ren, inga lavar eller alger. Baksida i princip ren.

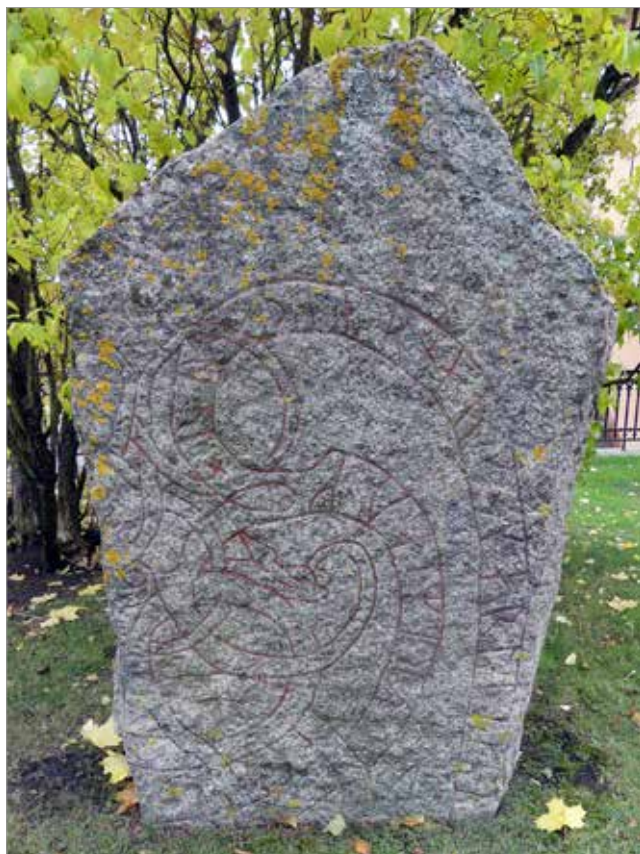
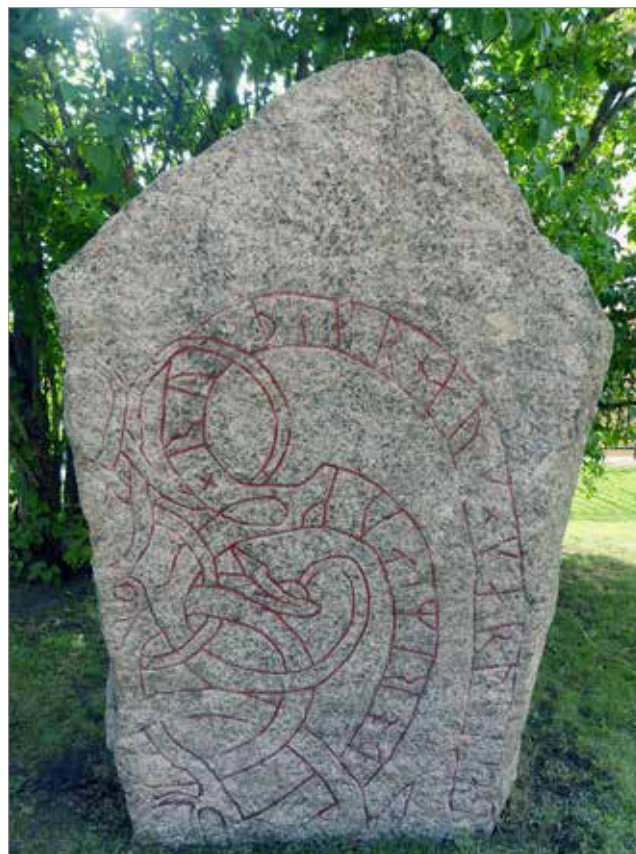
Figur 29. U 934 före (v) och efter (h) rengöring. Foto mot sydöst.

Tydlig förbättring på ristningsyta. Ristningsytan helt ren, inga lavar eller alger. Enstaka hårt sittande lav på baksidan, i huvudsak på de äldre rester av bruk som finns där. Trädet som står intill bör tuktas.

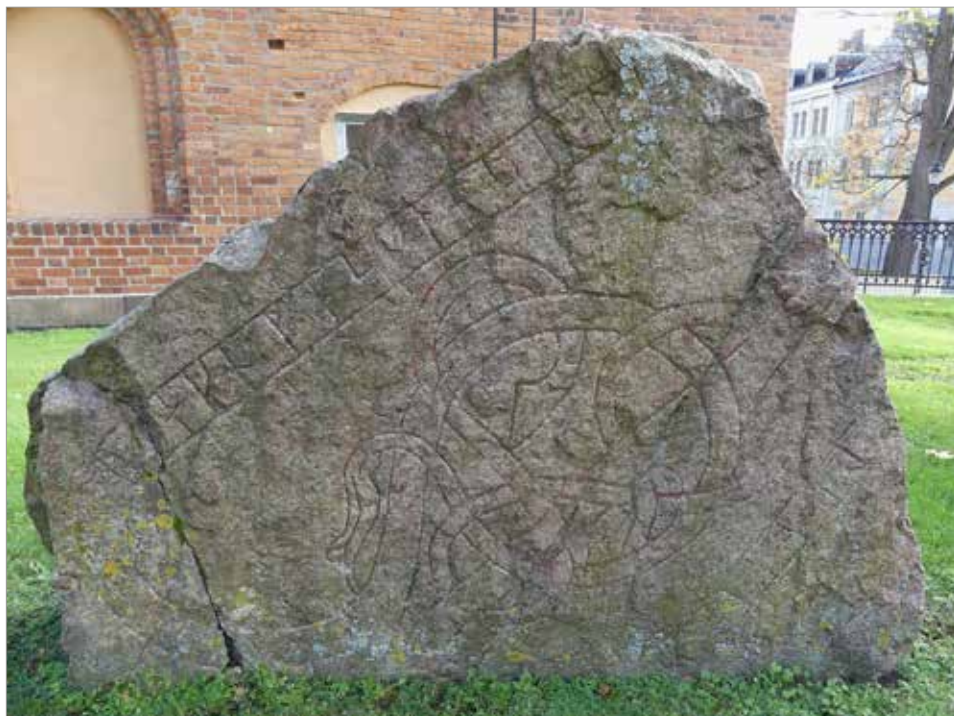
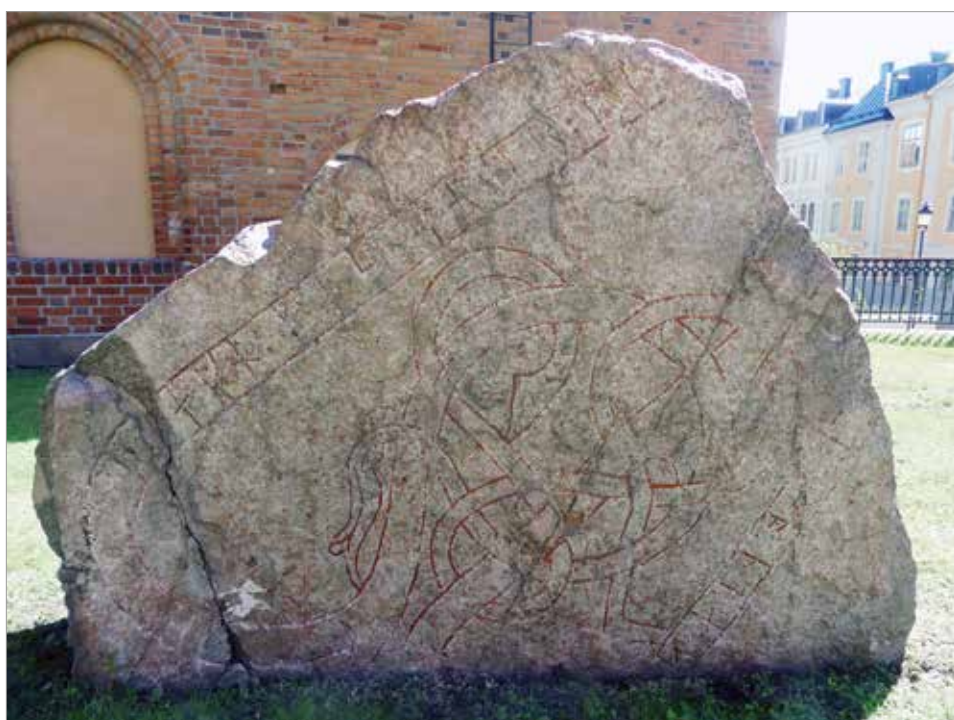
Figur 30. U 935 före (ovan) och efter (nedan) rengöring. Foto mot sydöst.

Tydlig förbättring på ristningsyta. Ristningsytan helt ren, inga lavar eller alger. Enstaka hårt sittande lav på baksidan, i huvudsak på de äldre rester av bruk som finns där. Imålning behöver kompletteras.

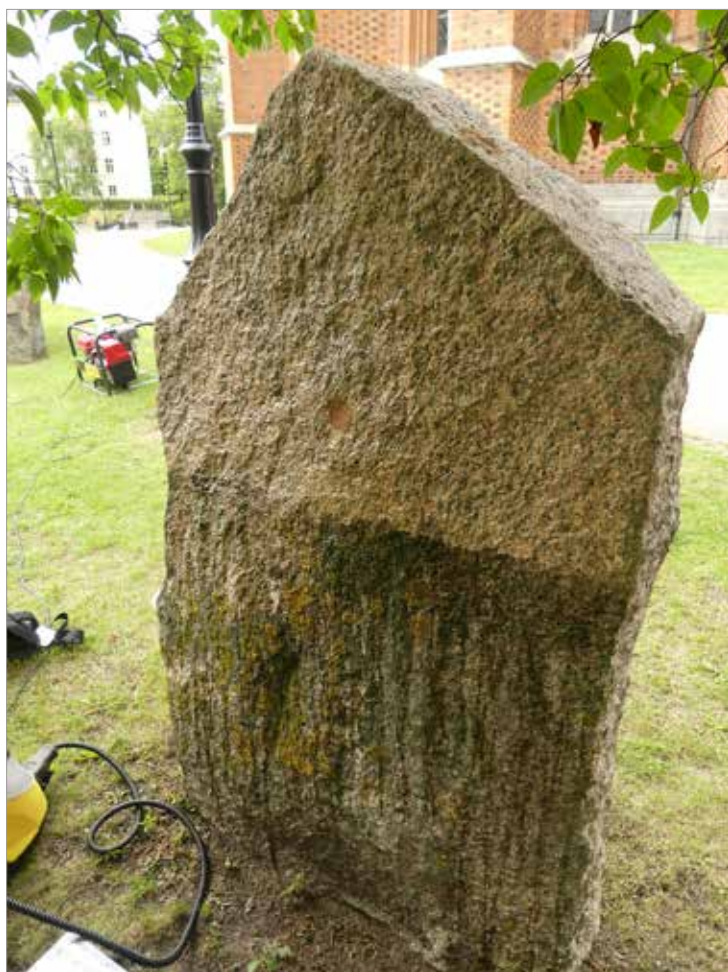
Figur 31. Baksidan på U 934 under en paus i arbetet med ångtvätt. Kontrasten mellan rengjord yta och kvarvarande påväxt är mycket tydlig. Foto mot väster.
