# Runstensvård 2024

En redogörelse för årets insatser

## Upplandsmuseets rapporter 2024:28

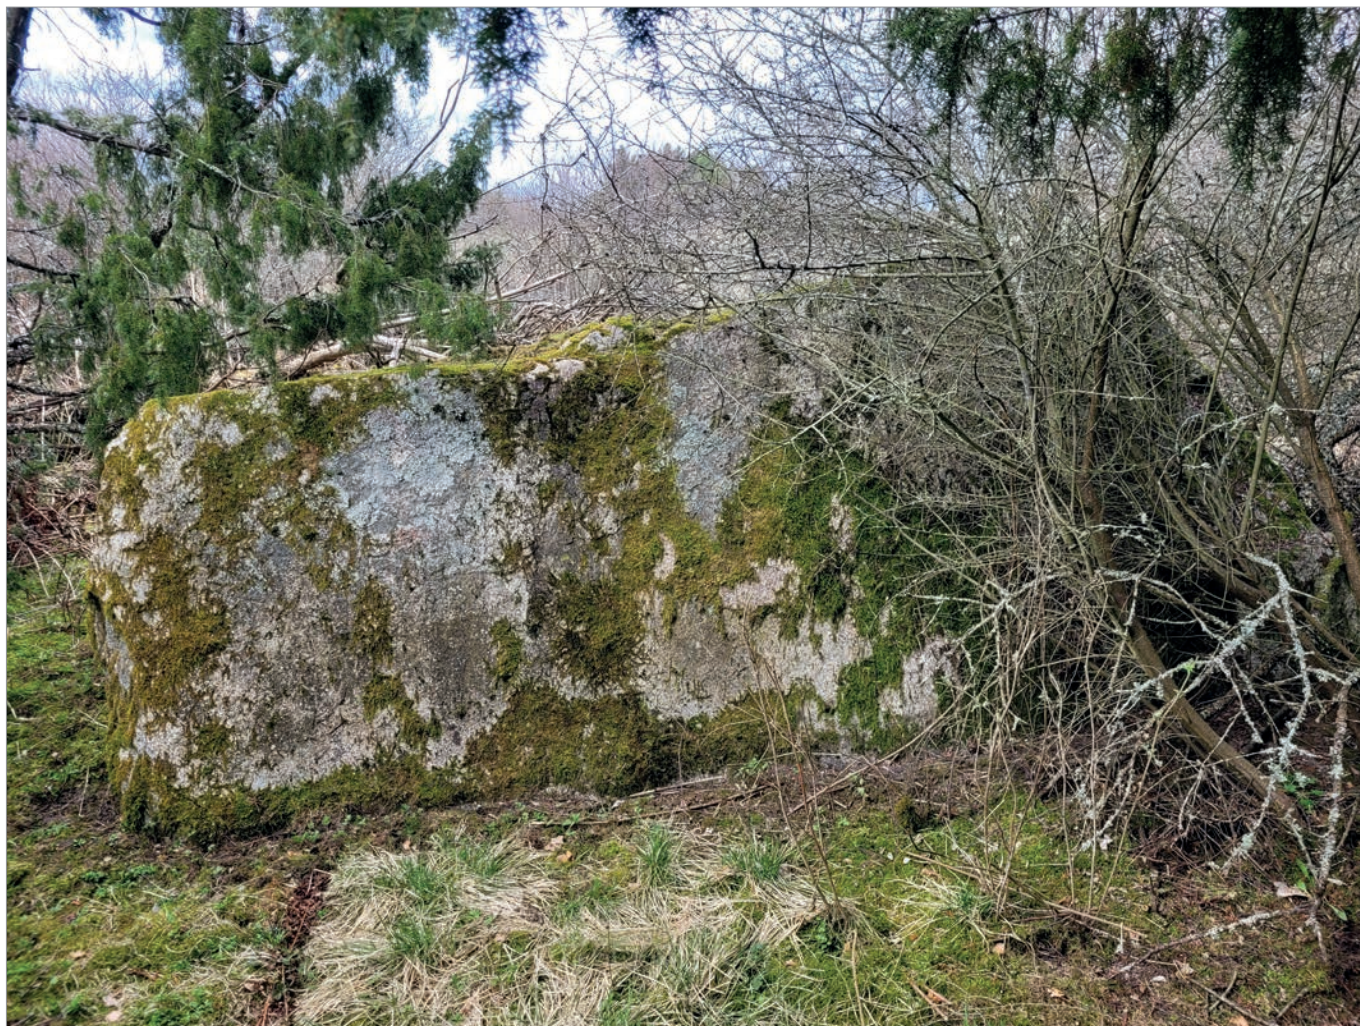
Figur 1. Runblocket U 1159 vid Skensta i Simtuna socken före årets åtgärder. Ristningen var närmast osynlig och blocket helt överväxt av sly och buskar. Foto, Robin Lucas, Stiftelsen Upplandsmuseet.

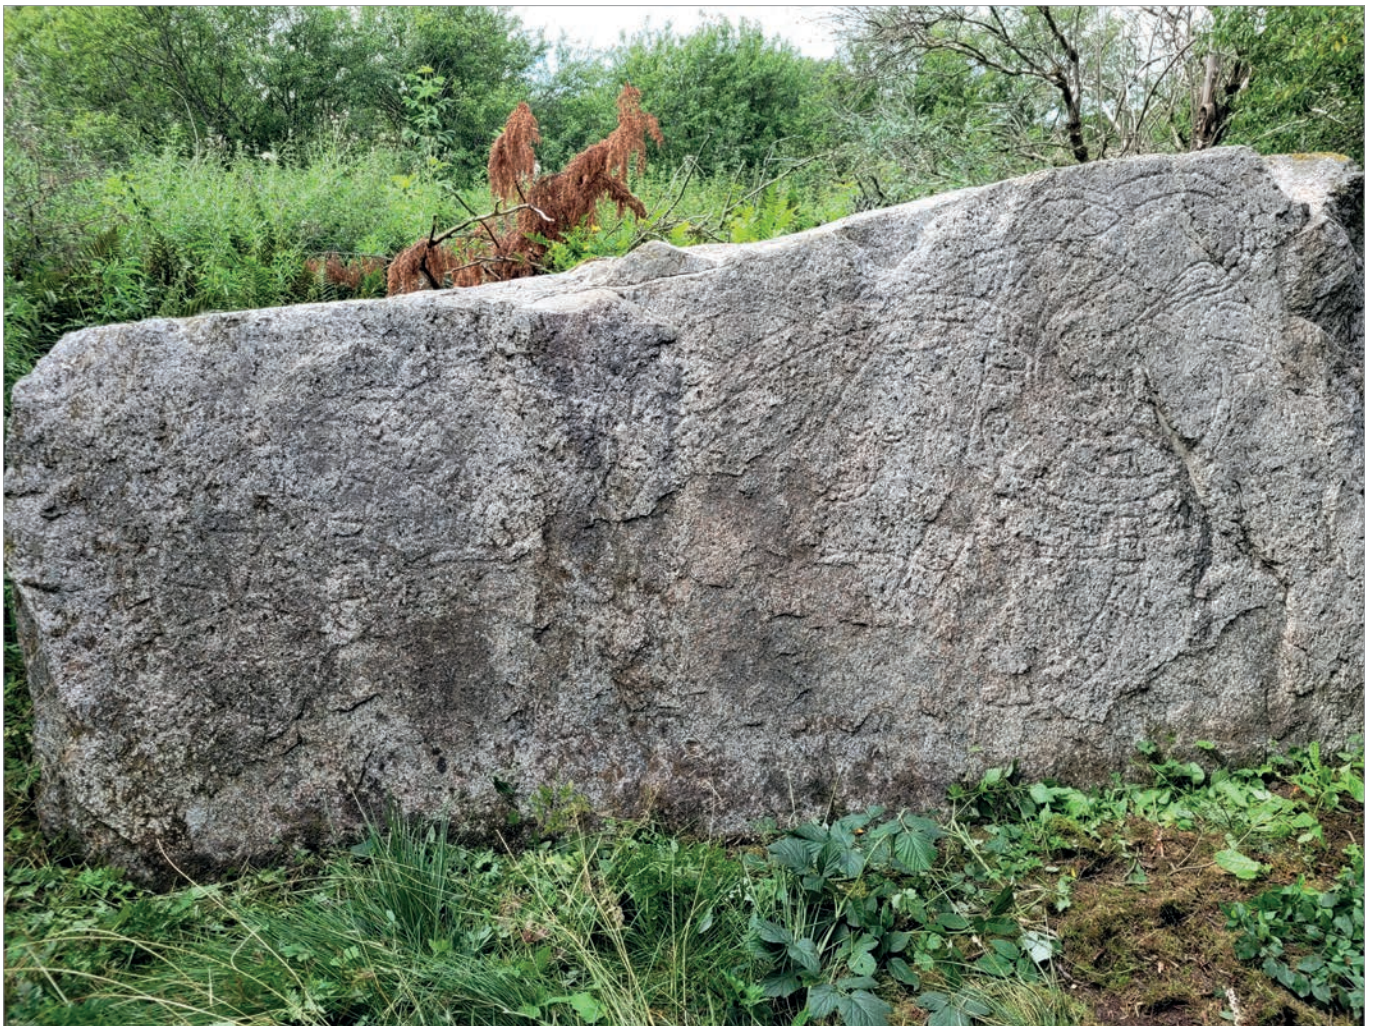
Figur 2. Runblocket U 1159 vid Skensta i Simtuna socken efter rensning av vegetation, torrengöring och två etanolbehandlingar. Stenen är i princip ren från lav och mossa, men behöver målas i. Foto, Robin Lucas, Stiftelsen Upplandsmuseet.

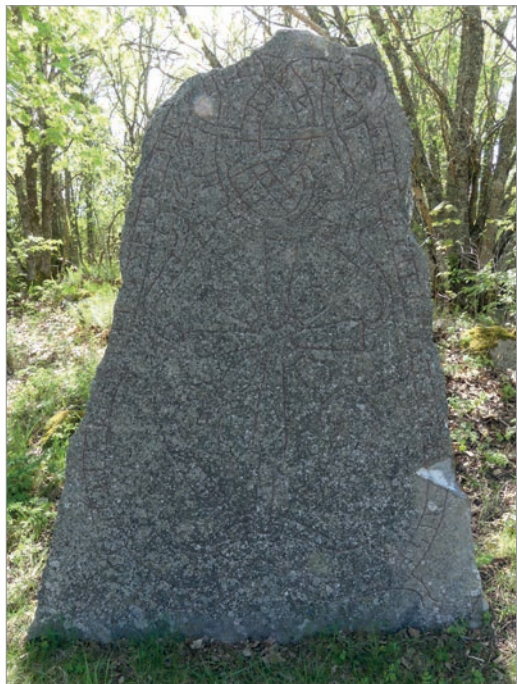
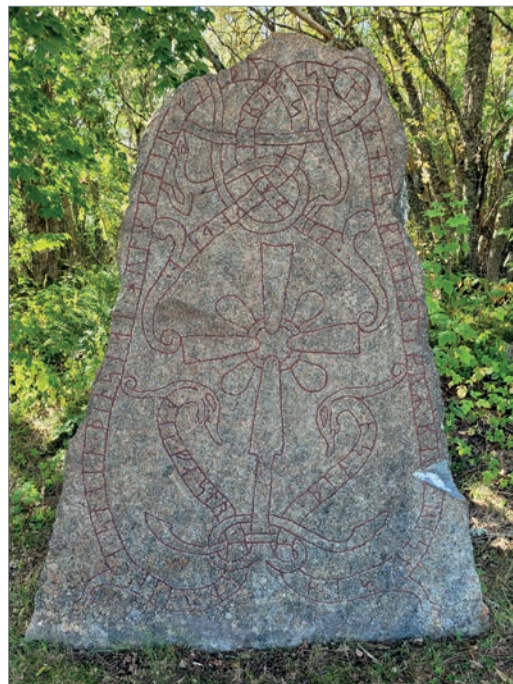
Figur 4–5. Status I: Tydlig förbättring, stenen är i princip ren. U 873 vid Örsunda i Gryta socken före (vänster) och efter (höger) torrengröning, ångtvätt och etanolbehandling. Foto, Robin Lucas, Stiftelsen Upplandsmuseet.

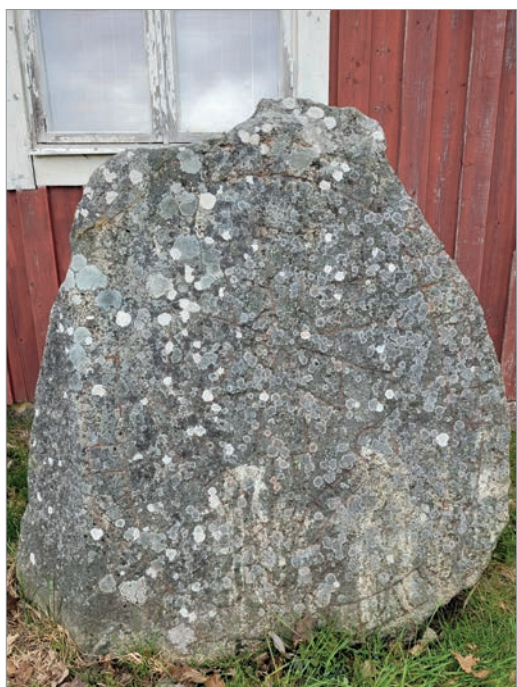
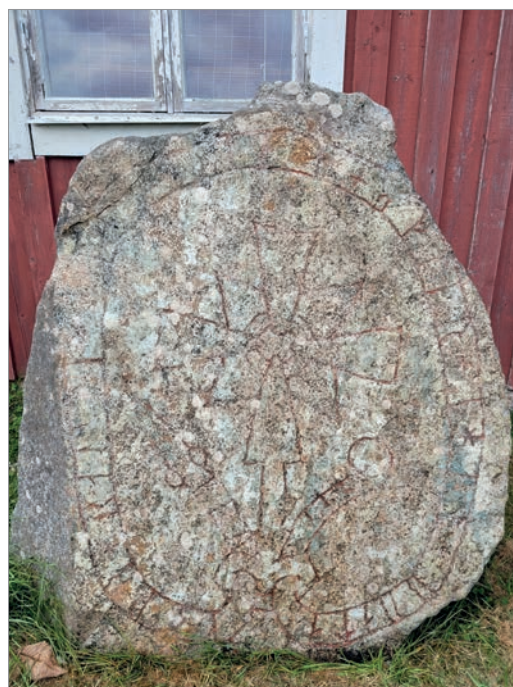
Figur 6–7. Status II: Tydlig förbättring, men en del påväxt kvar. U 1154 vid Forsby i Simtuna socken före (vänster) och efter (höger) torrengröning, ångtvätt och etanolbehandling. Foto, Robin Lucas, Stiftelsen Upplandsmuseet.

SIGNUM	Plats	Socken	Kommun	LämningsNr	Åtgärder	Anmärkning
U 1154	Forsby	Simtuna	Enköping	L1942:7120	240424: Torrengöring runtom. Etanolbehandling av ristningsyta. Bladlav på sidor och baksidan lämnas. 240821: Ångtvätt och etanolbehandling av ristningsyta. En del torr lav och avtryck av lav, men huvudsakligen ren.	Behöver imålas.
U 1155	Hjälteberga	Simtuna	Enköping	L1942:6046	240424: Torrengöring runtom. Etanolbehandling av ristningsyta. Bladlav på sidor och baksidan lämnas. 240828: Ångtvätt och etanolbehandling av ristningsyta, Mindre mängd torr lav och avtryck av lav på ristningsyta, men stenen huvudsakligen ren.	
U 1156	Hjälteberga	Simtuna	Enköping	L1942:6254	240424: Torrengöring runtom. Etanolbehandling av ristningsyta. Bladlav på sidor och baksidan lämnas. 240827: Ångtvätt och etanolbehandling av ristningsyta. Mindre mängd torr lav och avtryck av lav på ristningsyta, men stenen betydligt renare.	Träd intill behöver tuktas

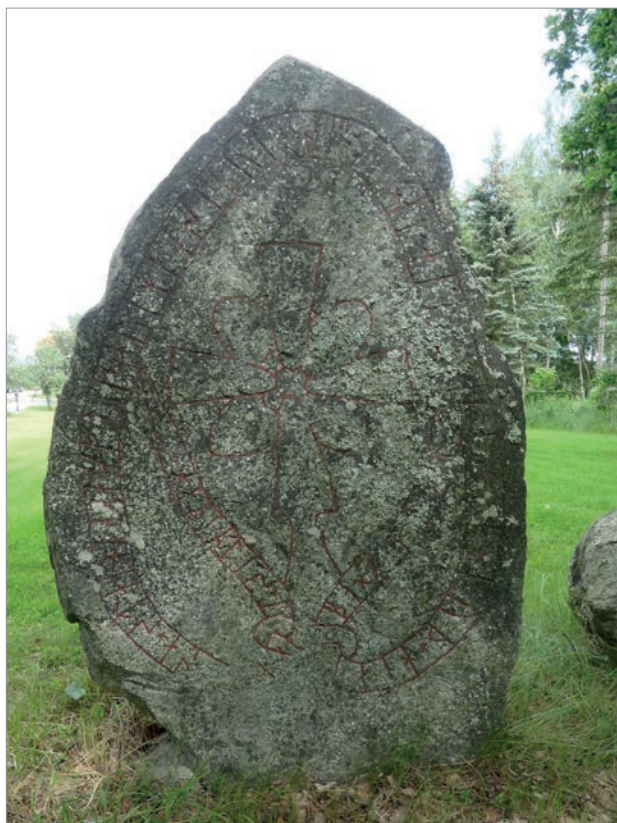
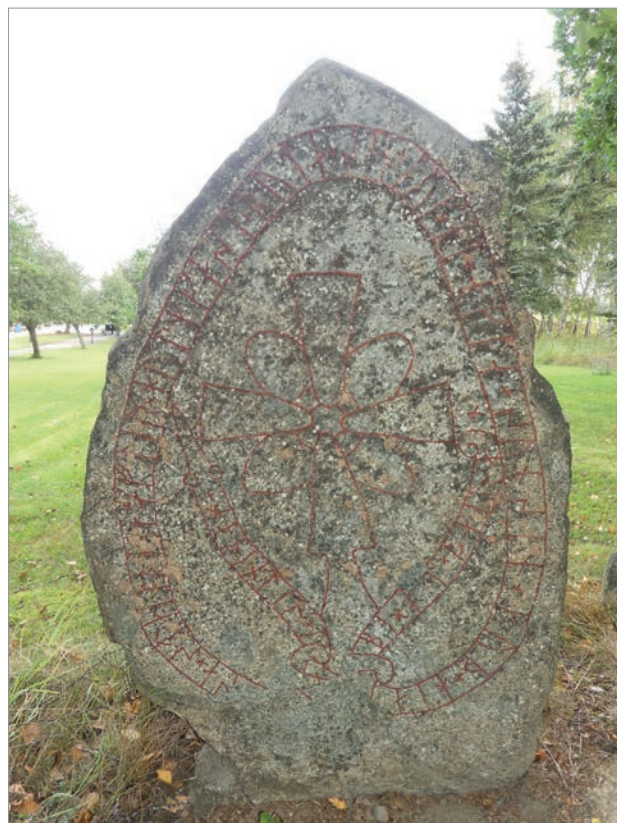
Figur 8–9. Status III: Viss förbättring, men mycket påväxt kvar. U 1151 vid Brunnby i Frösthults socken före (vänster) och efter (höger) torrengöring, ångtvätt och etanolbehandlingar. Foto, Robin Lucas, Stiftelsen Upplandsmuseet.

U 1151	Brunnby	Frösthult	Enköping	L1943:5462	240424: Torrengöring runtom. Etanolbehandling av ristningsyta. Mycket riklig lav kvar på ristningsyta. 240819: Ångtvätt och etanolbehandling av ristningsyta. Fortfarande mycket torr lav på ristningsyta, men stenen betydligt renare.	Björk behöver tuktas
U 1152	Brunnby	Frösthult	Enköping	L1943:4556	240424: Viss trimning av granhäck. Torrengöring på sidor. Etanolbehandling på ristningsyta. En hel del lav kvar. 240819: Ångtvätt och etanolbehandling av ristningsyta. Sten i princip ren.	Markägare tuktar granhäck och gör enklare årligt rengöring.

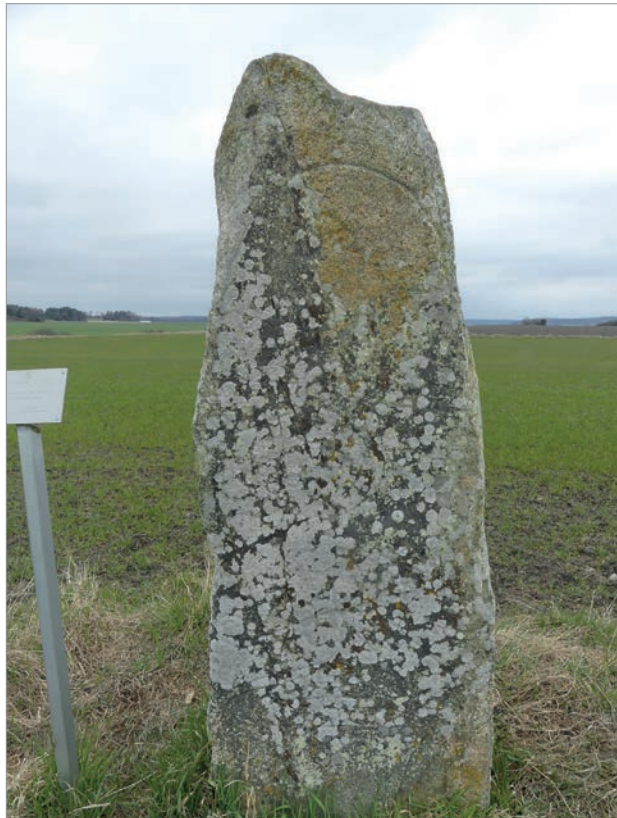
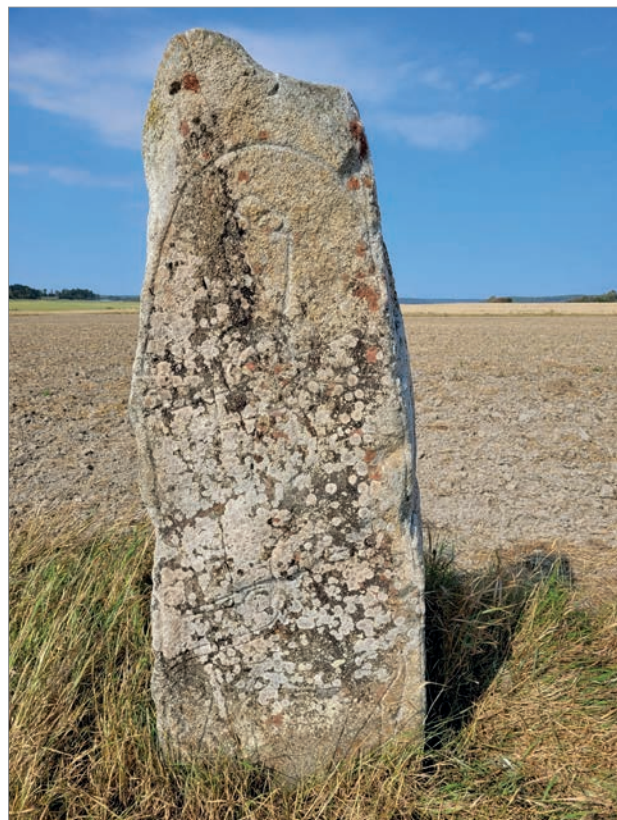
Figur 10–11. Status IV: Ingen eller liten synlig förbättring. U 803 vid Långtora by i Långtora socken före (vänster) och efter (höger) torrengöring, ångtvätt och etanolbehandlingar. Foto, Robin Lucas, Stiftelsen Upplandsmuseet.

U 803	Långtora	Långtora	Enköping	L1942:3135	240429: Torrengöring runtom. Extremt mycket lav kvar. Etanolbehandling av ristningsytor. 240812: Ångtvätt av ristningsytor. Etanolbehandling av ristningsytor. Ännu mycket stora mängder lav på ristningsytor. Återbesök behövs. 240829: Kompletterande etanolbehandling av ristningsyta.	240829 hade marken kring stenen plöjts upp, ingen kompletterande ångtvätt kunde genomföras. Återbesök kan behövas.

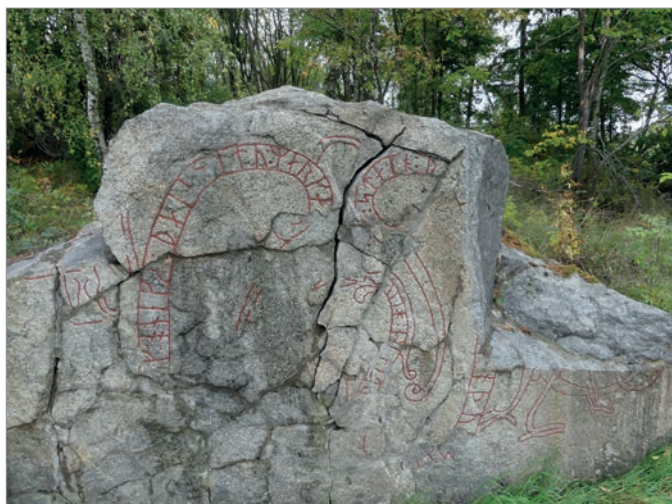
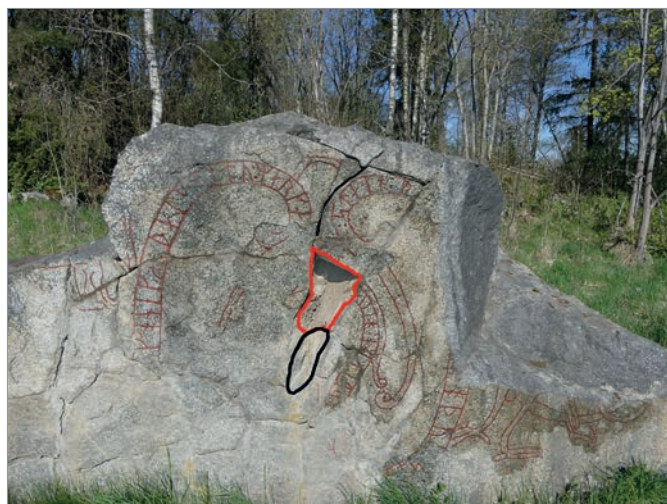
U 870 vid Säva utgörs av en fragmentarisk ristning i ett större markfast block. Ristningen omnämndes första gången på 1600-talet och redan då rapporterades att den var svårt skadad genom eldpåverkan. På 1850-talet förvärrades skicket då delar av blocket sprängdes bort för att användas som byggmaterial i den närbelägna bron. I samband med en vägomläggning år 1932 delades hela blocket i ett 50-tal stycken som flyttades 15 meter åt väster, där de sammanfogades med cement och ställdes upp ”på en fast och iordningställd grund” (Wessen & Jansson 1951, s 537f). Efter de dryga 90 år som passerat sedan flytten har den ”fasta iordningställda grunden” visat sig vara allt annat än detta. Sättningar i marken har dragit upp de gamla cementfogarna. Dessutom har flera nya sprickor tillkommit. Vid inventeringen 2019 syntes flera större sprickor och lösa fragment. Vid 2024 års fältarbete kunde konstateras att minst ett fragment försvunnit. Ett större löst fragment förvaras för tillfället på Upplandsmuseet. Acta KonserveringsCentrum bedömer att stenen behöver ganska stora åtgärder, bland annat behöver gamla lagningar avlägsnas och lösa fragment limmas fast (Skrivelse Åtgärdsprogram och offert 2023-11-19).

Figur 13–14. Runblocket U 870 fotograferat 2019 (vänster) och 2024, med det saknade fragmentets läge markerat svart och det intagna fragmentets läge markerat rött (höger). Foto, Robin Lucas, Stiftelsen Upplandsmuseet.

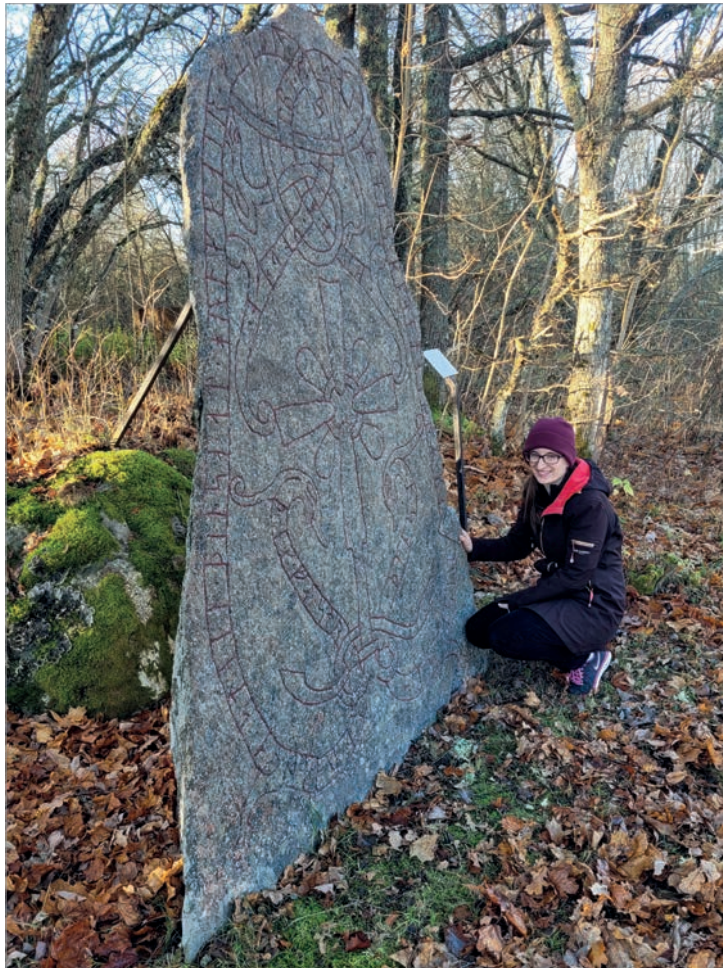
U 873 står numera vid den gamla landsvägen mellan Örsundsbro och Nysätra. Ursprungligen stod stenen 200 meter söderut, vid ett numera förstört gravfält. Stenen flyttades av dåvarande markägare i slutet av 1800-talet (Wessen & Jansson 1951, s 542f). Under våren 2024 upptäcktes att ett mindre stycke lossnat. Det rör sig om en

äldre skada som tidigare reparerats med cement. Acta KonserveringsCentrum bedömer att det mindre fragmentet kan limmas fast, men föreslår även andra åtgärder, såsom fixering av lösa flisor på stenens baksida (Skrivelse Åtgärdsprogram och offert 2024-11-08).

Figur 15. Justyna Korchut, Acta KonserveringsCentrum AB, besiktar stenen U 873 vid Örsunda. Foto, Robin Lucas, Stiftelsen Upplandsmuseet.

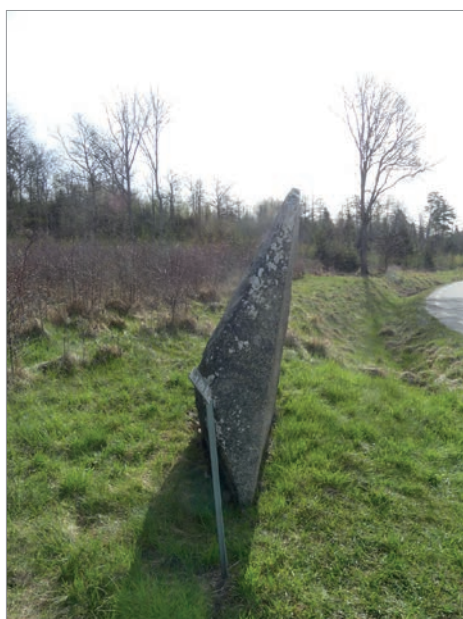
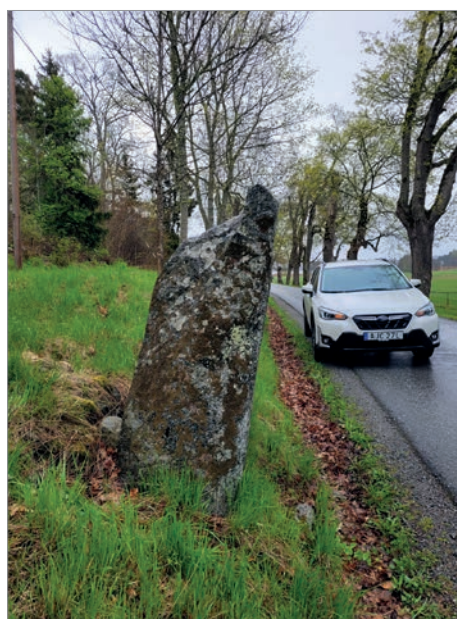
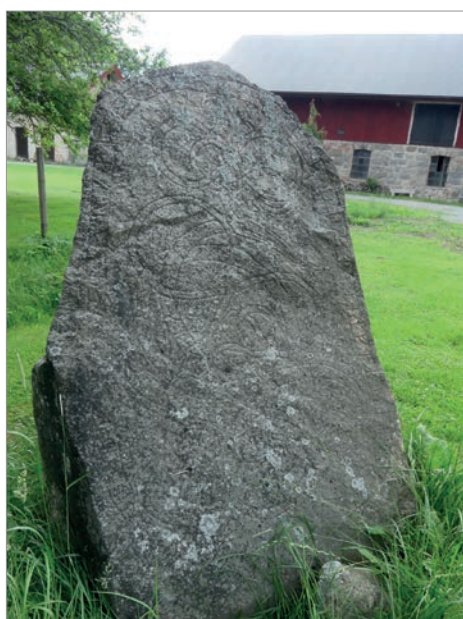
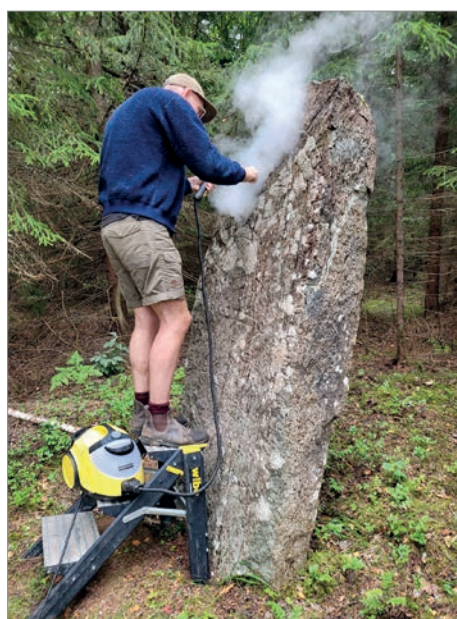
Fyra av stenarna som rengjordes under året hade satt sig i sina fundament och lutade i olika utsträckning. Det rörde sig om U 808 som lutade 25°, U 819 som lutade 15°, U 836 som lutade 20° och U 1162 som hade en lutning på ca 20°. Förutom risken att stenarna faller omkull gör en alltför kraftig lutning att mer fukt ansamlas på

ristningsytorna, vilket i kombination med omkringliggande växlighet kan skapa ett fuktigt mikroklimat. Detta i sin tur påskyndar tillväxt av lav och mossa. Stenarna behöver bevakas för att se om lutningen tilltar med tiden. Om så sker kan stenarna komma att behöva riktas och markförankras.

Figur 18–21. De fyra stenar som kan komma att behöva riktas. U 808 (övre vänster), U 822 (övre höger), U 836 (nedre vänster) och U 1162 (nedre höger). Foto, Robin Lucas, Stiftelsen Upplandsmuseet.
