# Örbyhus slott

En arkeologisk förundersökning och antikvarisk medverkan

Upplandsmuseets rapporter 2015:35  
Arkeologi

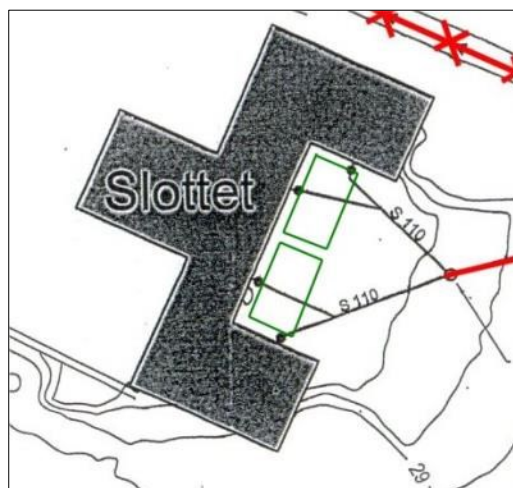
Den antikvariska medverkan skedde samtidigt som den arkeologiska schaktningsövervakningen. Ett problem som skulle kunna komma upp var om anslutningarna för spillvattenledningarna in mot slottets östra fasad var tvungna att bytas. Efter att ha schaktat fram spillkammaren, där förgreningarna in mot slottet samlades, kunde man konstatera att så ej behövdes. De gamla rören av gjutjärn var i så gott skick att de kunde behållas. Dessutom var de placerade under en kraftigare betongkaka 0,25-040 m tjock, som var gjuten ovanför de underliggande källarvalven utanför slottets östra fasad.

Figur 7. Enligt ritningsunderlaget ska det finnas fyra ledningar ut från slottet till spillkammaren. Men det visade sig att det fanns fem stycken. Dessa låg ovanpå underliggande källarvalv med täckande betong. Observera att ritningen inte är helt överensstämmande, då spillkammaren låg närmare slottet och mer centrerad.

Bortsett från att en ny fördelningsbrunn kom att ersätta spillkammaren, så togs golvet upp vid ingångarna på norra respektive södra flygeln. Detta för att koppla på det gråvatten som runnit i egna ledningar. Dessa kom nu att ansluta mot de befintliga gjutjärnsrören under golvet. I och med att gjutjärnsrören var i så gott skick behövdes inga nya håltagningar utföras. På norra sidan öppnades en yta av 1 x 2 m och på södra sidan motsvarande yta med en förlängning fram till en golvbrunn. I groparna under golvet fanns sedan tidigare andra vattenledningar och värmerör. För de tre återstående spillvattenledningarna behövde inte golvet tas upp.

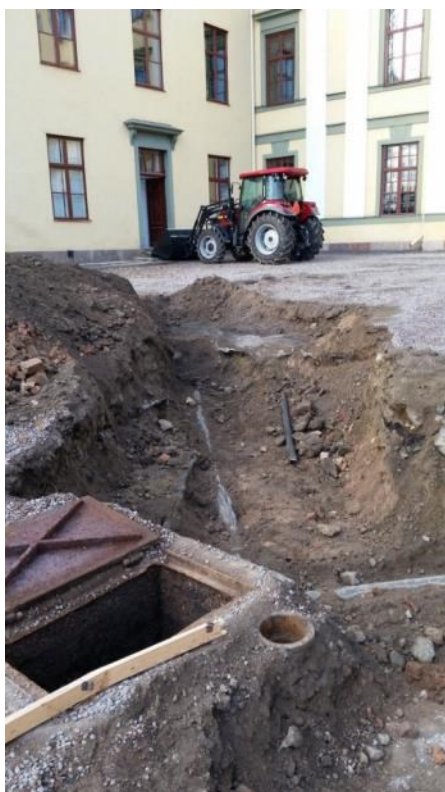
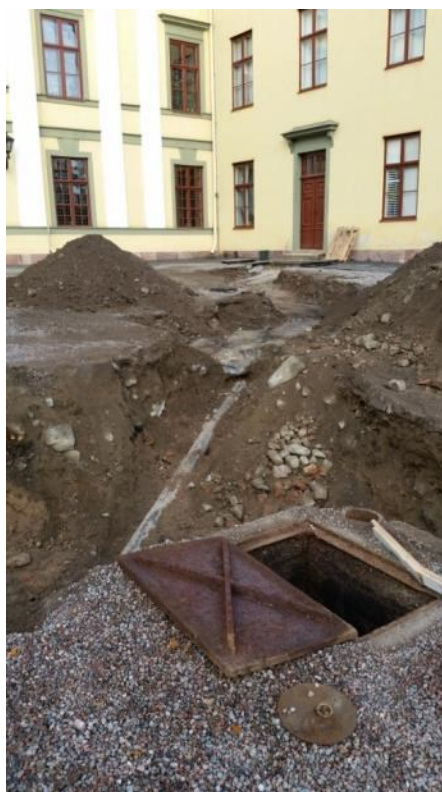
Figur 8 (tv). Foto av spillvattenledningen som kommer från södra flygeln av slottet. Foto mot sydost 2015-10-30. Figur 9 (th). Spillvattenledningen som kommer från norra flygeln. Foto mot nordost, 2015-10-30.

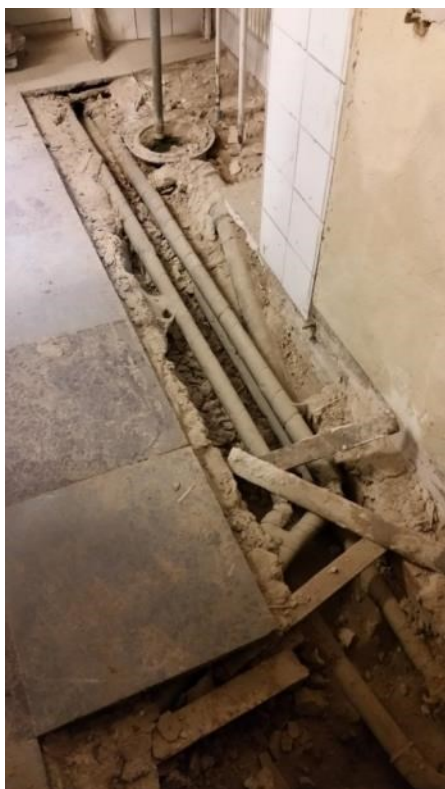
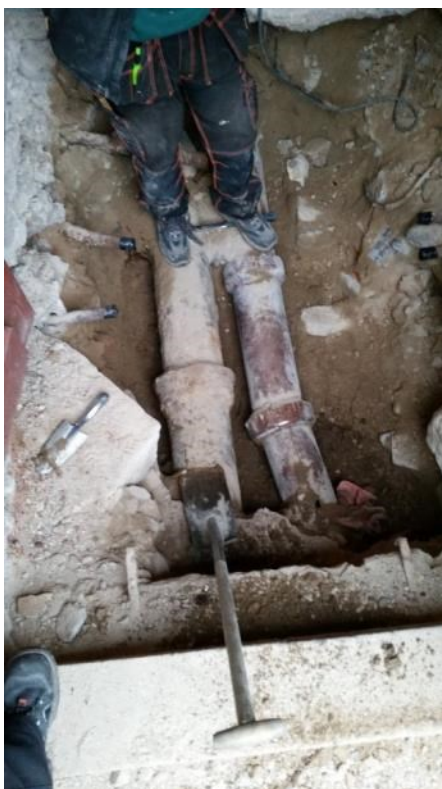
Figur 10 (tv). Golvet upptaget strax innanför dörren på södra flygeln. Foto mot öster, 2015-10-30. Figur 11 (th). Golvet upptaget innanför dörren på norra flygeln. Foto mot norr, 2015-10-30.

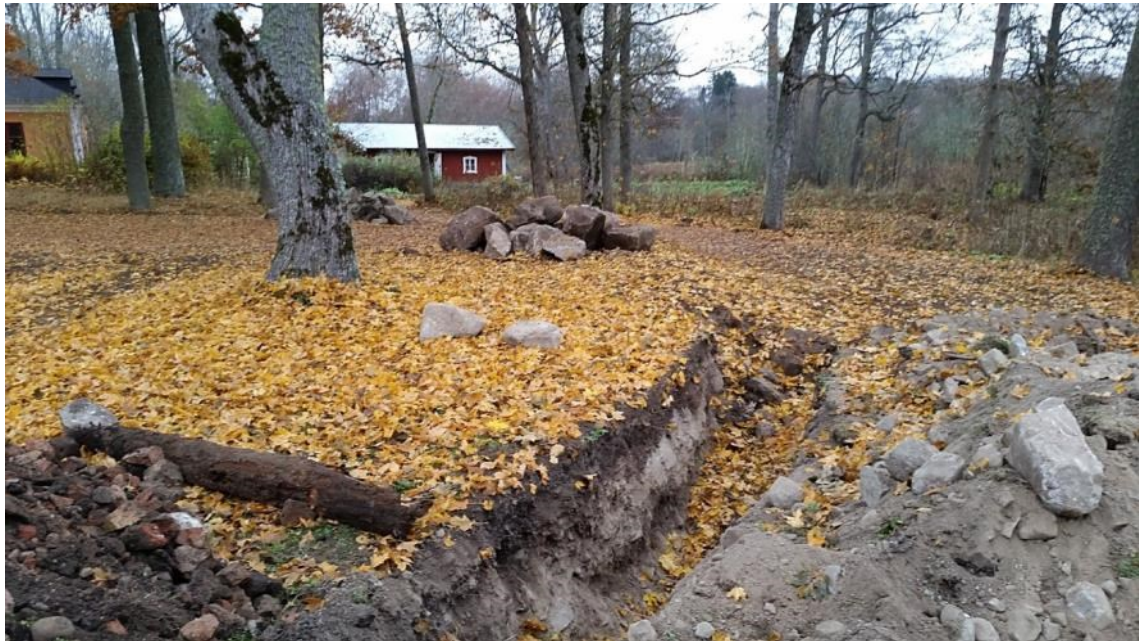
Figur 12. Platsen för ledningsschaktet i parkvägen mellan slamavskiljaren i öster och fram till Ekonomien. När löven fallit och täkt ytan syns inga spår efter schaktningarna. Foto mot nordost, 2015-10-30.

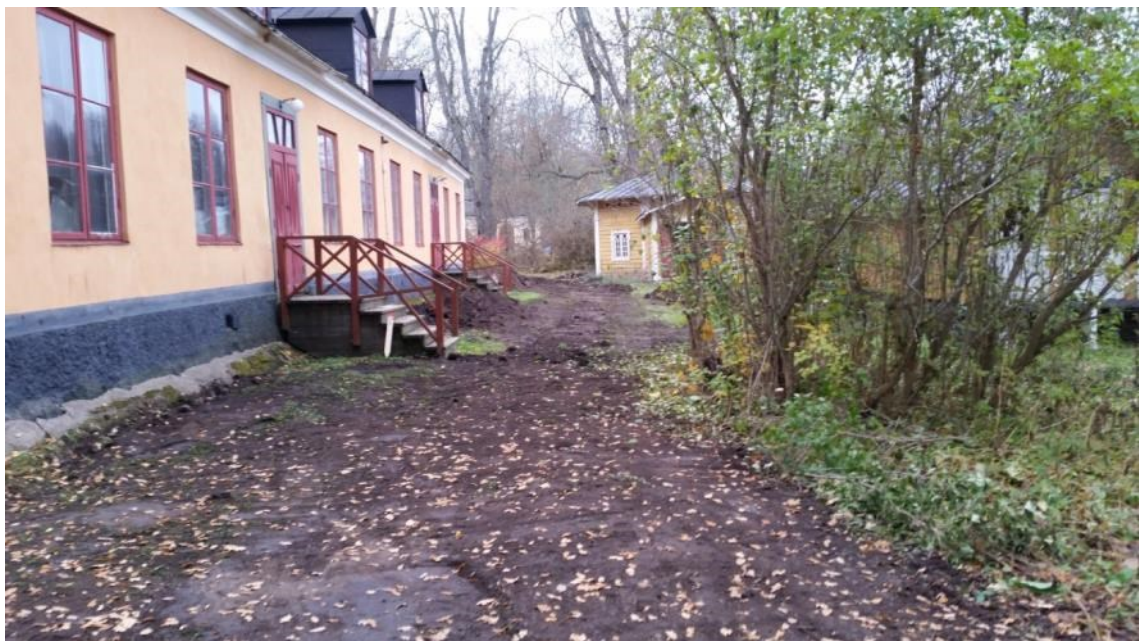
Figur 13. Det igenlagda schaktet på norra sidan av Ekonomien. Foto mot nordost, 2015-10-30.

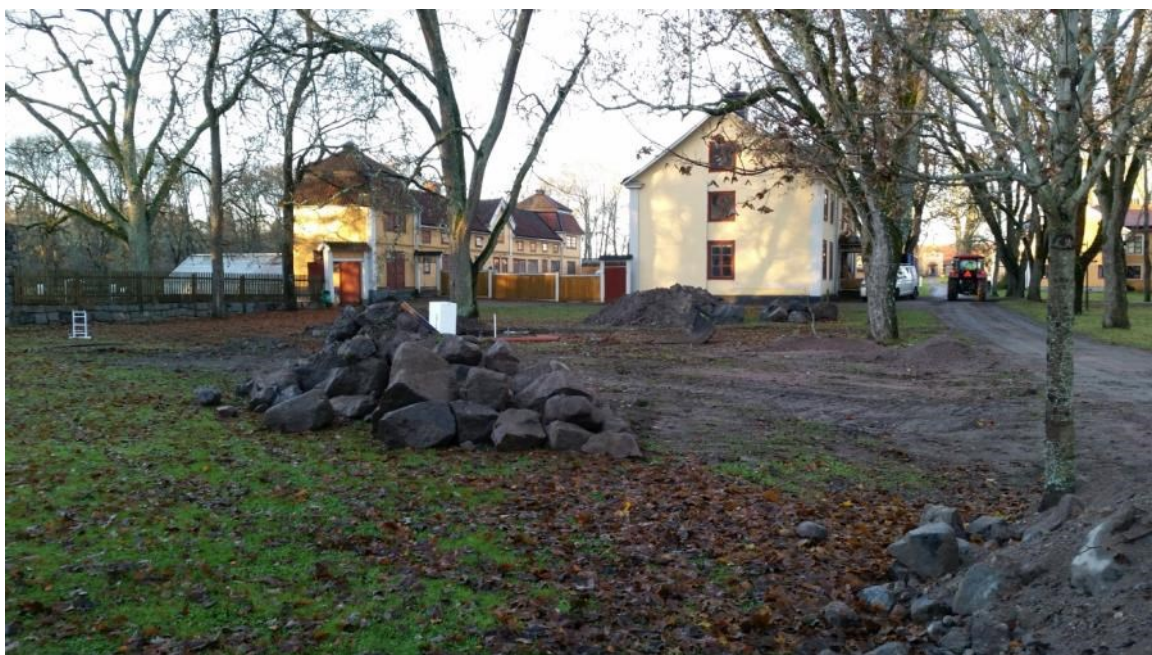
Figur 14. Foto av det igenlagda schaktet fram mot slamavskiljarna mellan slottet och värdshuset i bakgrunden. Som synes innehöll schakten en del stenar, troligen rivningsmassor efter raserande av delar till Gustav Vasas slott. Foto mot väster, 2015-11-10.

1. Vid grävande för en ny slamavskiljare och schakt fram till denna framkom i fyllningen en del större stenar (se figur 14 och 17) och ibland enstaka tegelstenar. Sannolikt rör det sig om raseringsmassor efter det att delar från Gustav Vasas murar rivits ner inför ombyggnaden på 1600-talet. Troligen består ytan framför slottet i väster av större mängder rivningsmaterial, uppblandat med jord och grus.

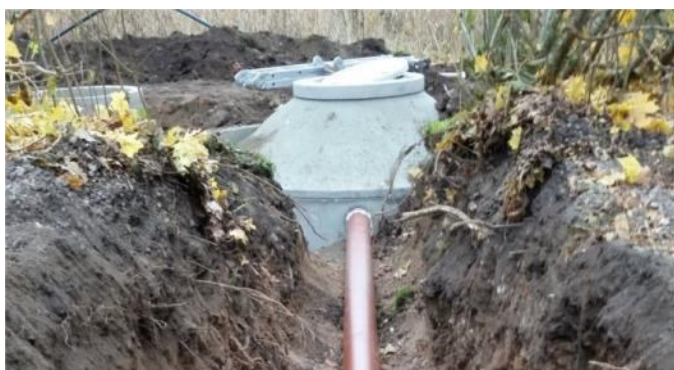
Trots att arbetena med att gräva schakt skedde under hösten var markytan relativt hård och inga större markskador uppstod. Allt eftersom rör lades ner i schakten fylldes dessa igen, varvid större stenar och annat sämre fyllnadsmaterial lades åt sidan för att forslas bort vid senare tillfälle. Brunnslock är tillverkade i cement och företrädesvis placerade på undanskymda platser, bortsett från ytan mellan slottet och världshuset där tidigare brunnslock nu fått ett intilliggande lock, från den nya slamavskiljaren. Slamavskiljaren på östra sidan av slottet kom att placeras på norra sidan av en häck, som efter den vuxit upp igen, kommer dölja anläggningens lock.

Figur 15. Brunnsslocket till slamavskiljaren i nordöst, som ligger placerad bakom en häck. Foto mot norr, 2015-10-30.

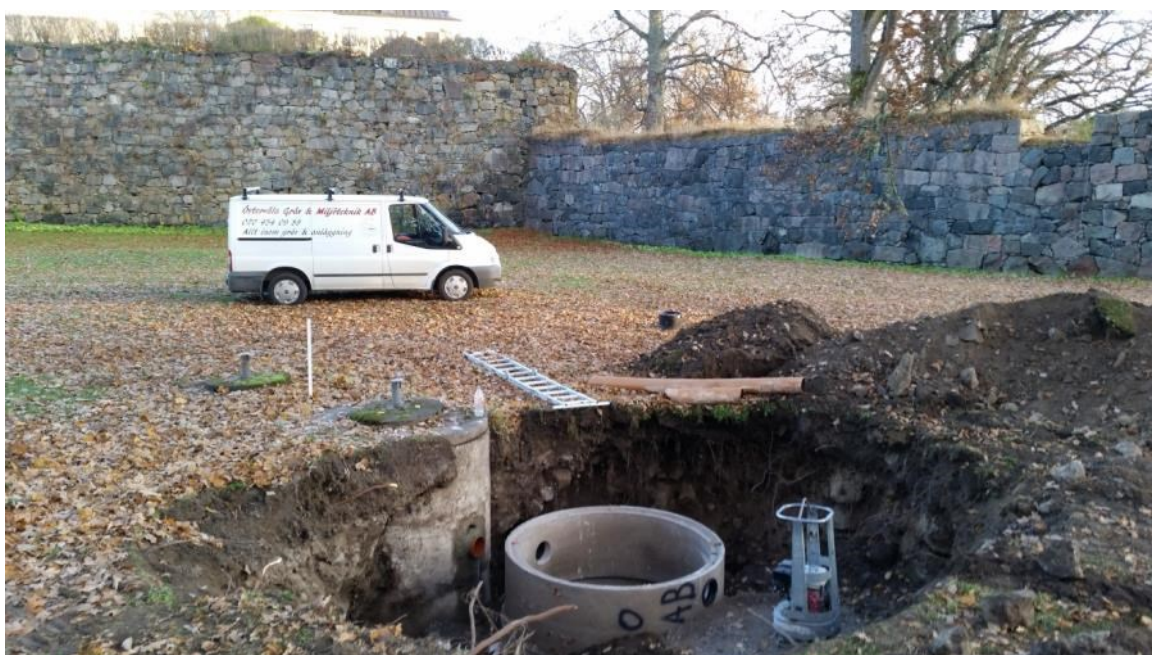
Figur 17. Den kompletterande slamavskiljaren nedgrävd intill den befintliga. I schaktkanten för denna fanns en del stenar och även inslag av tegel. Foto mot öster, 2015-11-03.

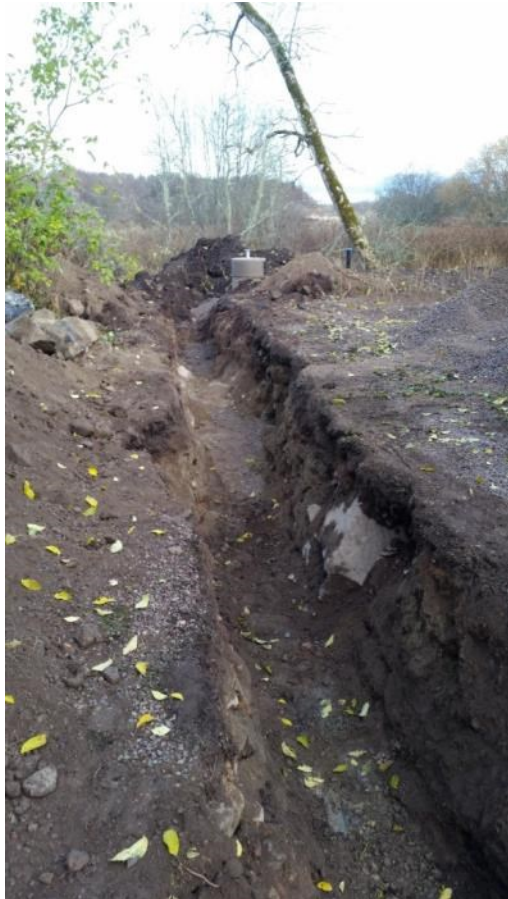
2. I schaktet fram mot infiltrationsanläggningen. Även här har det skett en uppfyllning, men denna gång har detta troligen ägt rum under senare tid, kanske under 1800-tal. I fyllningen fanns också här inslag av tegel (figur 18).

Figur 18. Schakt fram mot infiltrationsanläggningen i norra delen. Foto mot norr, 2015-10-27.

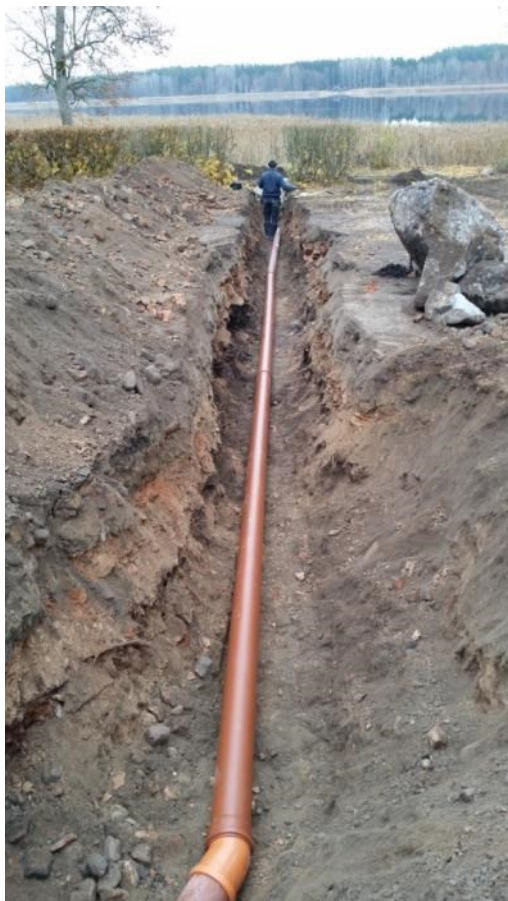
3. I schaktet på östra sidan om slottet fanns under grusytan en del inslag av tegel i fyllningen. Denna förekomst ökade i omfattning efter det att schaktet vinklat av mot norr, för att på sista sträckan fram mot slamavskiljaren bli ett kraftigt lager med mycket tegelkross, där naturlig marknivå inte kunde noteras. Också här rör det sig om rivningsmassor, som har använts för att plana ut ytan och skapa fastare mark. När detta skett är svårt att avgöra men troligen har det skett under 1600-talets slut (figur 19).

Figur 19. Schakt fram mot slamavskiljaren i nordöstra delen. Vid kröken börjar ett tegellager att öka i tjocklek för att framme vid slutet av schaktet ha en tjocklek av 0,7 m. Foto mot norr, 2015-10-30.

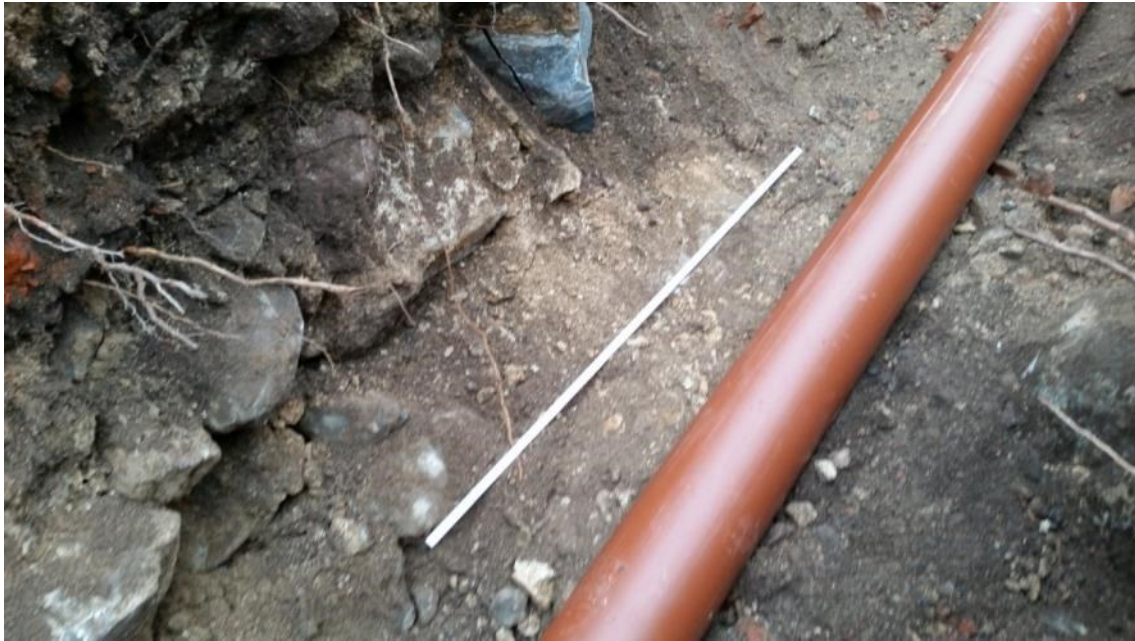
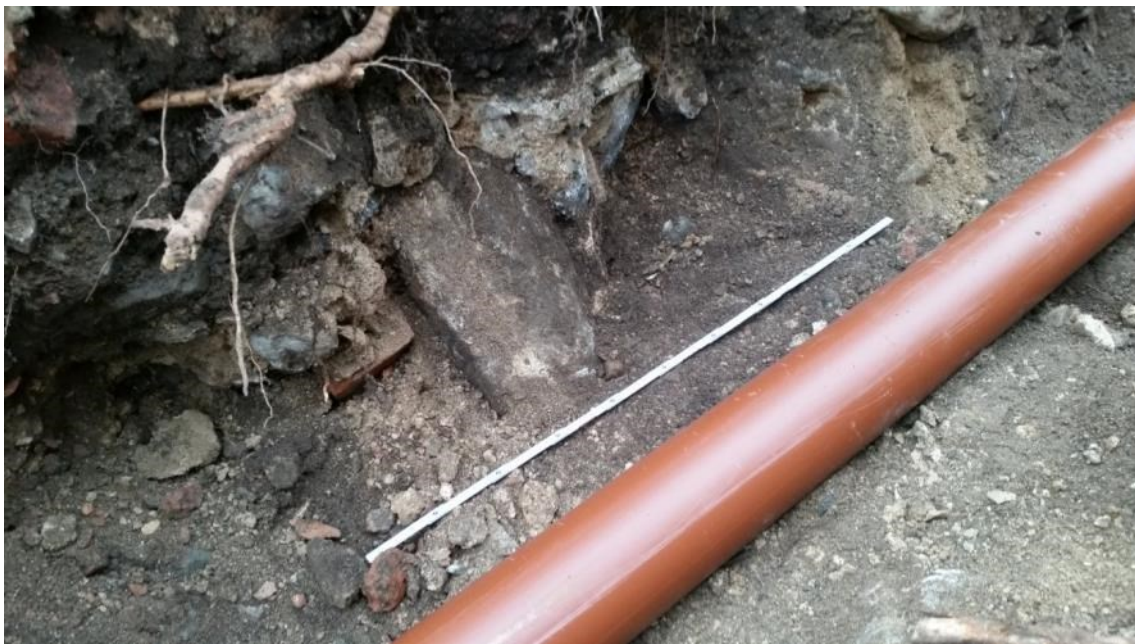
4. Vid denna punkt kunde nedre delen, möjligen grunden, till en mur iaktas i schaktet. Denna noterades först efter schaktningen, då fyllningen på denna plats bestod av mycket tegelkross och sten. Denna grund som bestod av naturstenar som var fogade med kalkbruk. Muren hade en höjd av 0,4 m över botten av schaktet och var ca 1 m bred och låg vinkelrätt mot schaktet. Någon synlig bevarad mur kunde inte noteras i ovanliggande tegelfyllning. Huruvida den utgjort en begränsning mot sjön eller varit en del i ett hus är svårt att avgöra. Troligen kan det ha varit en "parkmur" som begränsat slottsytan. Murengrunden ligger ca 30 m från norra flygelns hörn, ca 3 m utanför dess väggliv. Riktningen av grunden att döma är VNV-OSO och följer slottets norra vägglinje (figur 20-21).

Figur 20. Västra sidan av grunden till en mur. Foto mot nordväst, 2015-10-30.

Figur 21. Östra sidan av grunden till en mur. Foto mot sydost, 2015-10-30.
