# Arkeologi vid Boglösa kyrka

Arkeologisk schaktningsövervakning

Boglösa kyrka  
Boglösa socken  
Enköpings kommun  
Uppland

**Upplandsmuseets rapporter 2016:28**  
**ISSN 1654-8280**

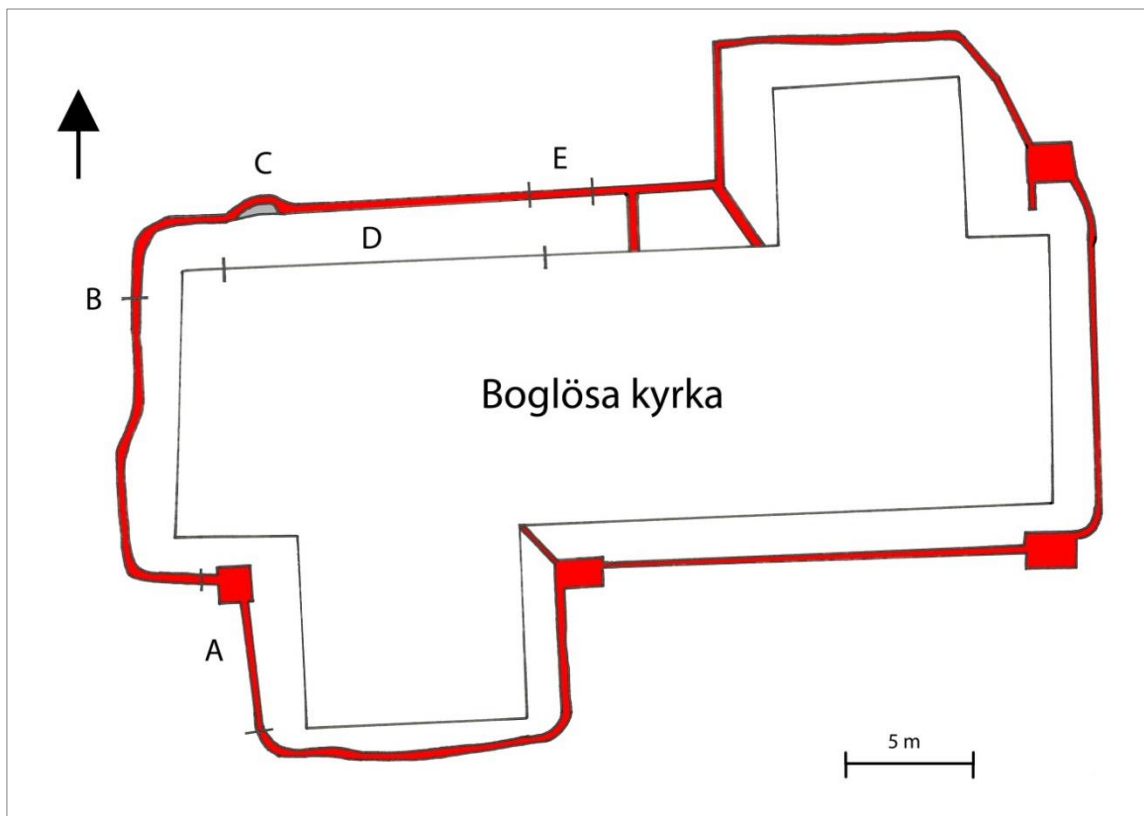
Figur 5. Plan över Boglösa kyrka med schaktet markerat i rött. Runt kyrkan påträffades längs fem partier äldre lämningar, A-E. Skala 1:300.

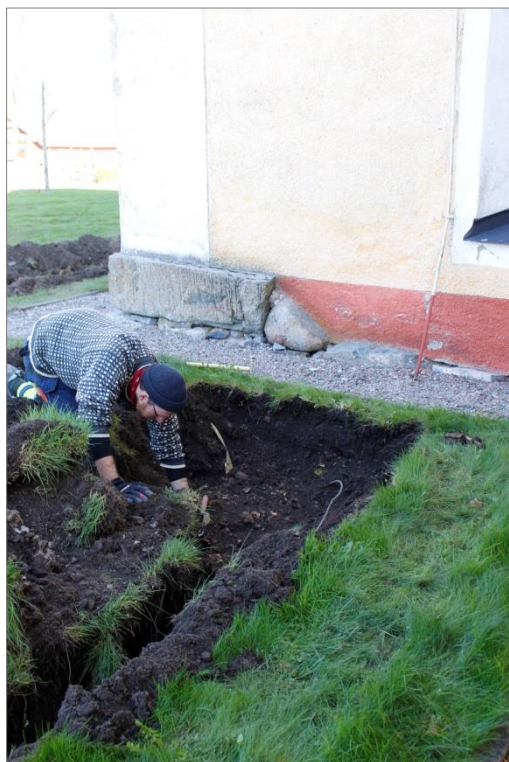
**A Bendepå.** Vid vapenhusets västra sida mot långhusets västra del fanns en mycket stor ansamling av människoben (figur 5). De översta delarna av ansamlingen var delvis söndergrävt av maskin. Benen fanns 0,05-0,5 m under ytan och fortsatte djupare än schaktet. Här utökades schaktet för en plåt och grävdes 1,2 m brett och 0,5 m djupt. Vid detta djup syntes fortfarande inget slut på förekomsten av ben.

Figur 6. Adam Hultberg undersöker bendepån väster om vapenhuset. Förutom den översta delen av bendepån, som schaktades fram innan arkeolog var på plats, grävde denna del av schaktet för hand till det djup som krävdes för ringledare och jordplåt. Foto mot NV. Anna Ölund, Upplandsmuseet.

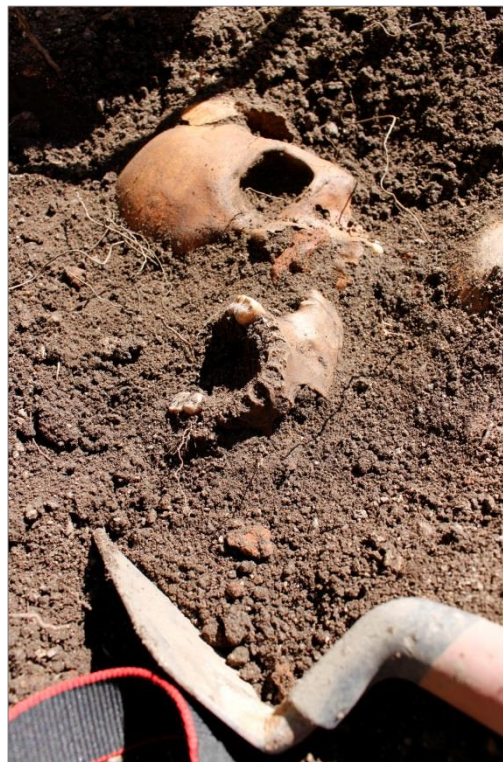
Uppskattningsvis grävdes ben från ca 50 individer upp. Övervägande delen av dessa var vuxna, både män och kvinnor, samt enstaka ungdomar. Inga barn fanns representerade i materialet. Benmaterialet utgjordes av kranier utan underkäke samt rörben. Benen uppvisade inga tecken på yttre våld. Benen låg tätt lagda, i en kaotisk sammansättning och var inte ursprungligen begravda på plats. Enstaka spikar påträffades bland benen vilka kan vara kistspikar.

Figur 7. Närbild som visar bendepåns kaotiska sammansättning där kranierna och rörbenen låg i olika riktningar. Foto Anna Ölund, Upplandsmuseet.

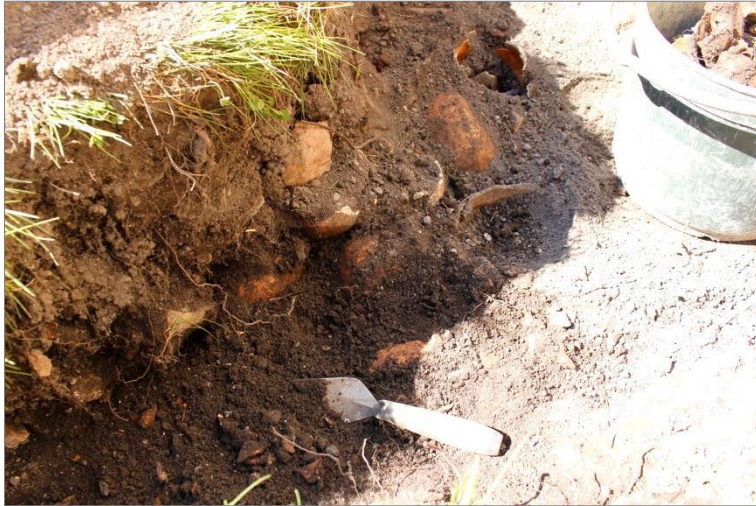
Figur 8. Västra schaktkanten vid bendepån. Här syns tydligt den stora förekomsten av ben. Foto mot NV. Anna Ölund, Upplandsmuseet.

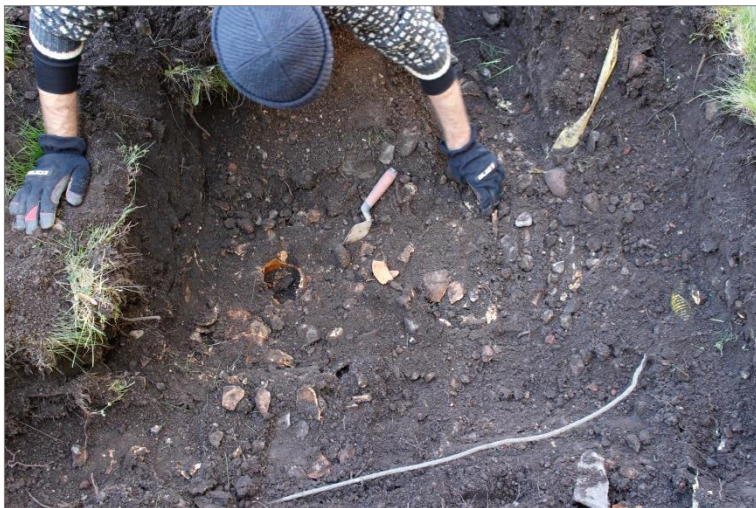
Figur 9. Framrensning och undersökning av bendepån. Foto Anna Ölund, Upplandsmuseet.

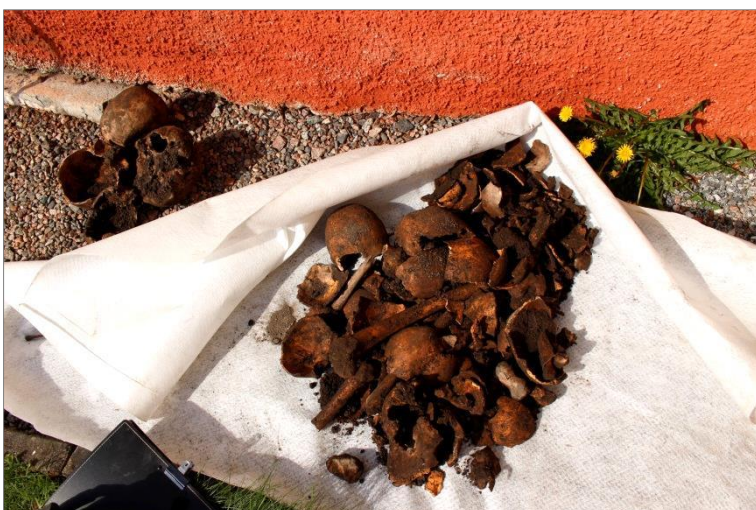
Ansamlingen av ben tolkas som en bendepå från ett och samma tillfälle. Benmaterialet har möjligtvis flyttats ut ur kyrkan i samband med renoveringsarbetena på 1950-talet. Bland benmaterialet kan även inslag från kyrkogårdens omgrävda gravar finnas. Samtliga ben som påverkades av schaktningen grävdes upp för hand och togs tillvara. Benen överlämnades till kyrkogårdsförvaltningen för återbegravning på kyrkogården.

Figur 10. Samtliga ben som grävdes upp togs tillvara och överlämnades till kyrkogårdsförvaltningen för återbegravning på kyrkogården. Foto Anna Ölund, Upplandsmuseet.

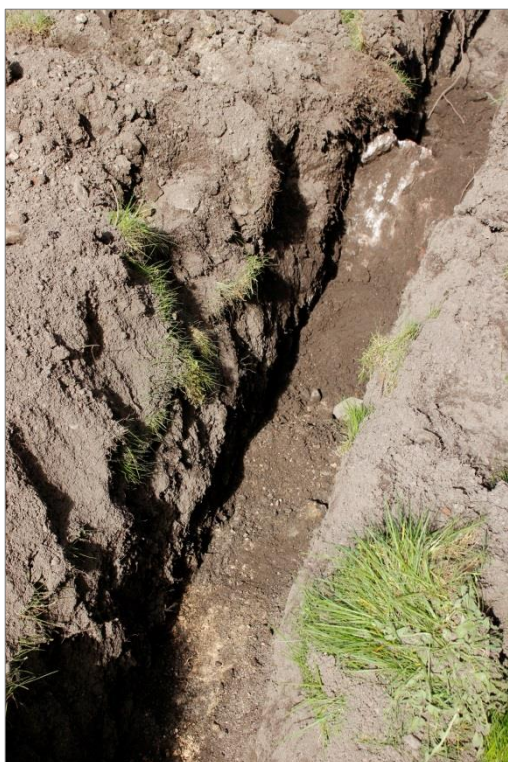
**B Sten.** Vid västgavelns norra del fanns i schaktet en större, kantig, sten. Stenen var ca 0,6x0,4 m stor och fortsatte in i schaktkanten mot både öster och västen. Vad stenen representerar gick inte att avgöra.

Figur 11. I schaktet längs kyrkobyggnadens västgavel påträffades en större, kantig sten (B). Foto mot N. Anna Ölund, Upplandsmuseet.

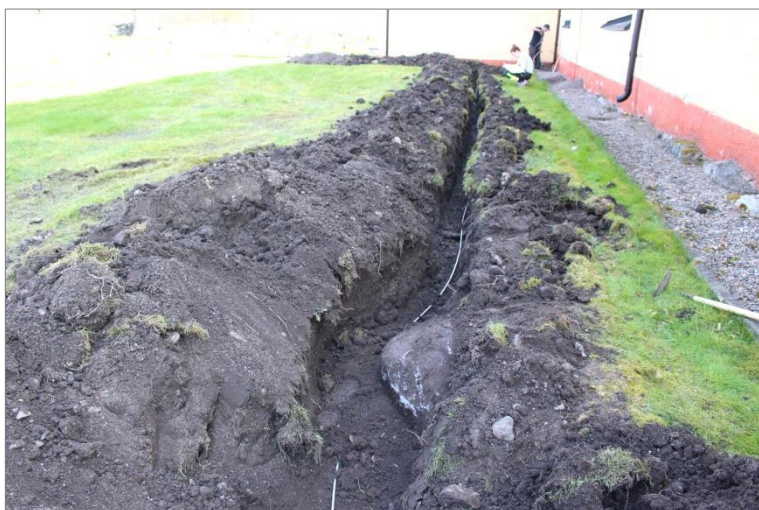
**C Sten.** Vid den västra delen av långhusets norra sida fanns i schaktet ett större stenblock. Stenen låg direkt under grästorven och ned till schaktbotten. Stenen var ca 1 m lång och fortsatte ut i den södra schaktkanten. Läget för stenblocket sammanföll med stenarna D och hör sannolikt samman med dessa. Det syntes även en svag förhöjning i gräset intill denna sten, in mot kyrkobyggnaden. Sannolikt finns det under mark rester av en äldre mur.

Figur 12. I schaktet längs långhusets norra sida fanns i schaktet ett större stenblock (C) som fortsatte in mot kyrkobyggnaden. Foto mot Ö.

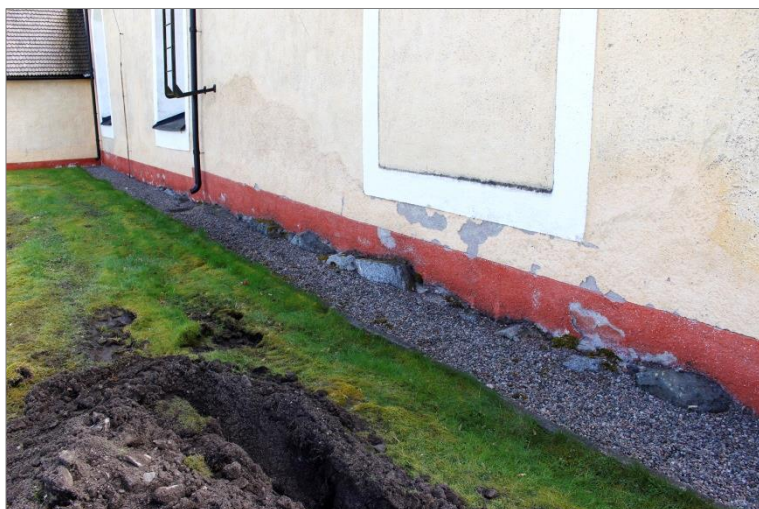
**D Stenar.** Vid långhusets norra fasad fanns ett flertal stenar synliga ovan mark, utstickande ur fasad. Stenarna låg ca 0,05-0,3 m ut från nuvarande byggnad och var ca 0,2-1,0 m stora. Schaktningen påverkade inte dessa stenar men det ansågs värdefullt att dokumentera dem. Möjligen kan stenarna utgöra rester av en äldre del av kyrkobyggnaden tillsammans med stenblocket C.

Figur 13. Längs långhusets norra fasad fanns ett flertal stenar synliga ovan mark. Möjligtvis kan de vara rester efter en äldre del av kyrkobyggnaden. Foto mot SÖ.

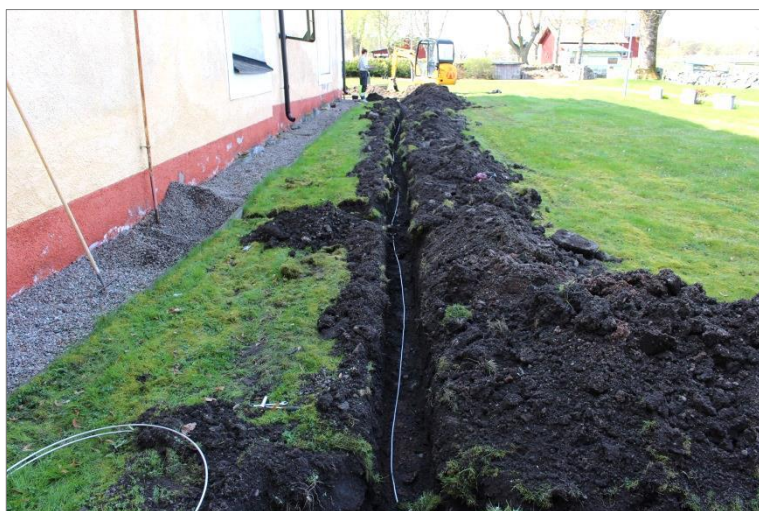
**E Raseringslager.** Vid långhusets norra sida påträffades i schaktet en koncentration av kalkbruk och tegelkross, ca 0,3-0,5 m under mark. Koncentrationen tolkas härröra från förstoringen av långhusets fönster som genomfördes på 1700-talet. Förekomsten av raseringsmaterial fortsatte sedan sporadiskt längs den norra långsidan.

Figur 14. Schaktsträckan längs långhusets norra del. Här fanns i schaktet ett raseringslager (E). Foto mot V.

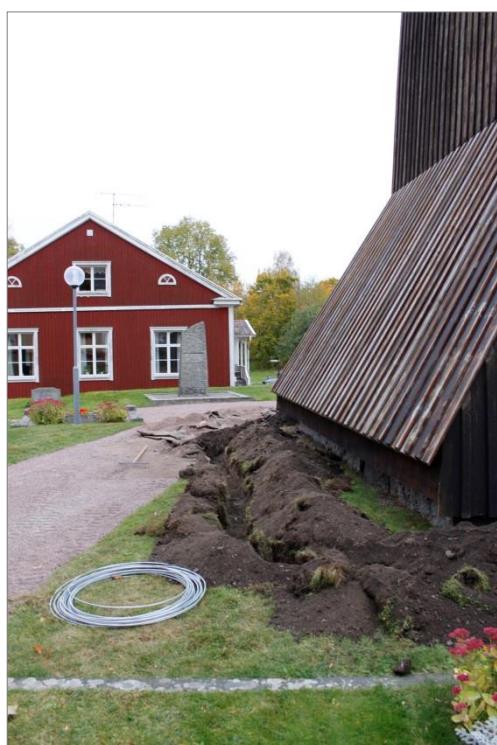
Inget av arkeologiskt intresse påträffades.

Figur 15. Schaktet vid Boglösa klockstapel. Foto mot S.

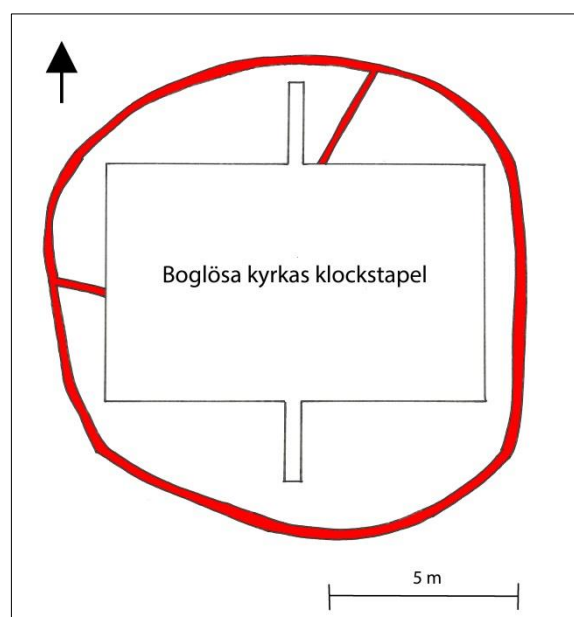
Figur 16. Plan över Boglösa kyrkas klockstapel med schaktet markerat i rött. Inget av arkeologiskt intresse påträffades i schaktet. Skala 1:200.
