Längs Enköpings gator - arkeologi i Kryddgårdsgatan-Källgatan

Arkeologisk schaktningsövervakning

Centrum 17:1, Enköping 26:1
Enköpings kommun
Uppland

Upplandsmuseets rapporter 2018:04
ISSN 1654-8280

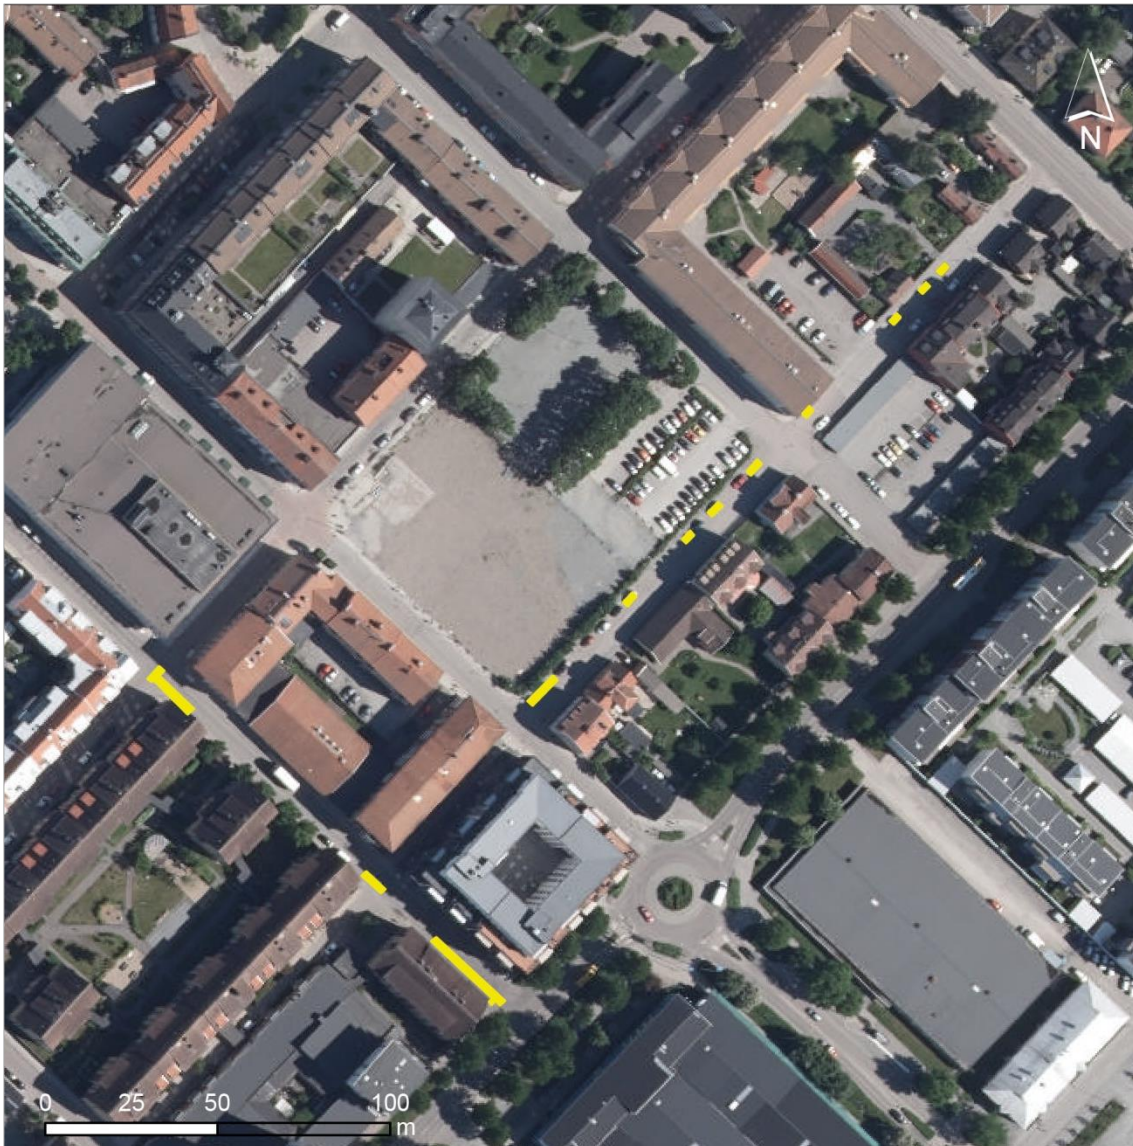
Figur 1. Ortofoto över det aktuella området. Notera att den stora parkeringen i kv. Fältskären ungefär mitt i bild, numera är bebyggd. De grävda schakten är markerade i gult.

Med anledning av byte av befintlig vattenledning i Kryddgårdsgatan, Källgatan och Eriksgatan i Enköping (figur 1 och 2), utförde Upplandsmuseet, avdelning Arkeologi, en schaktningsövervakning av de schakt som togs upp. Den nya vattenledningen skulle anläggas med styrd borrhning mellan de schaktgropar som grävdes. Arbetet gjordes efter beslut av länsstyrelsen i Uppsala (beslutsdatum 2017-06-13, dnr 431-1095-17) och skedde intermittent under hösten 2017. Uppdragsgivare var Enköpings kommun. Schaktningsövervakningen i Kryddgårdsgatan gjordes av Malin Lucas och den i Källgatan/Eriksgatan av Joakim Kjellberg. Rapporten har sammanställts av Malin Lucas.

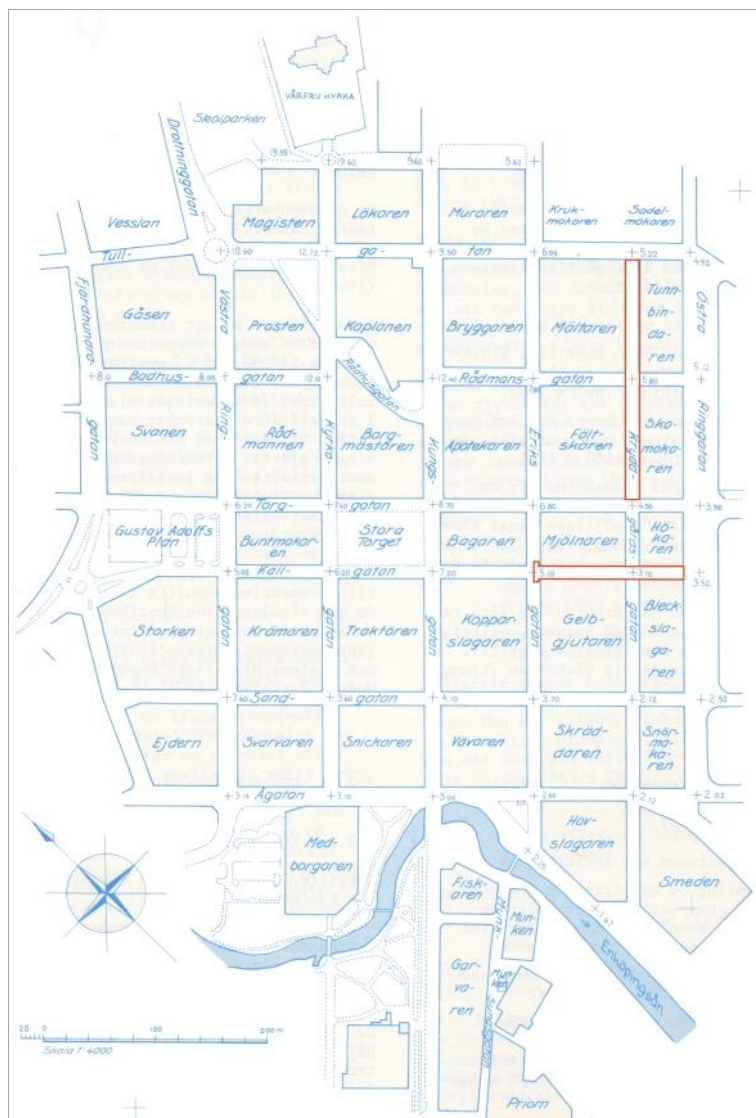
Figur 2. Kvarterskarta över Enköping med de aktuella gatusträckningarna, Kryddgårdsgatan, Källgatan och Eriksgatan markerade i rött. Ur Gustavsson 1979.

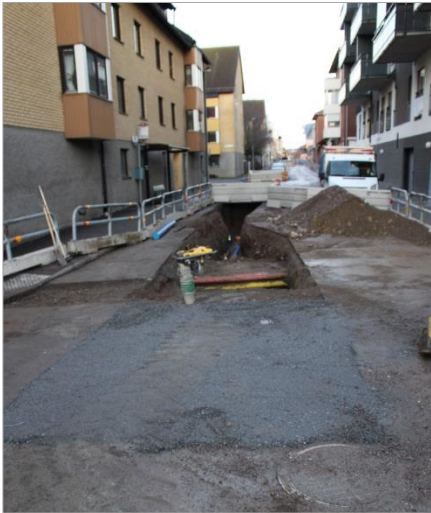
Figur 4. Schakt i Källgatan i riktning mot Stora torget. Foto Joakim Kjellberg, Upplandsmuseet.

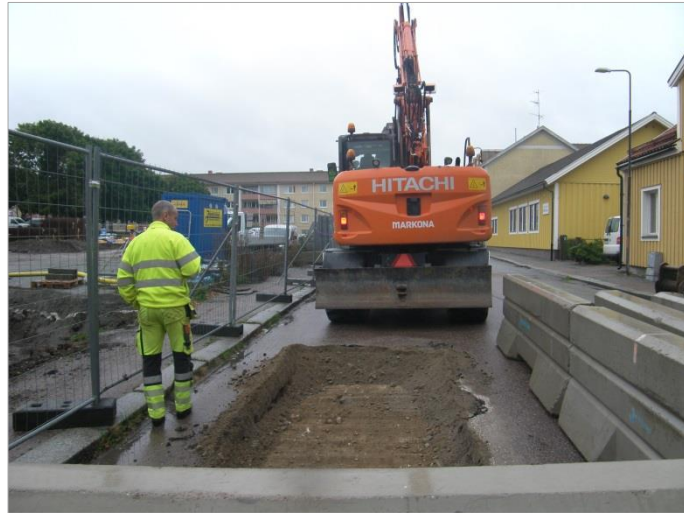
Figur 5. Påbörjad schaktning i Kryddgårdsgatan med kvarteret Fältskären i vänstra kanten. Foto Malin Lucas, Upplandsmuseet.

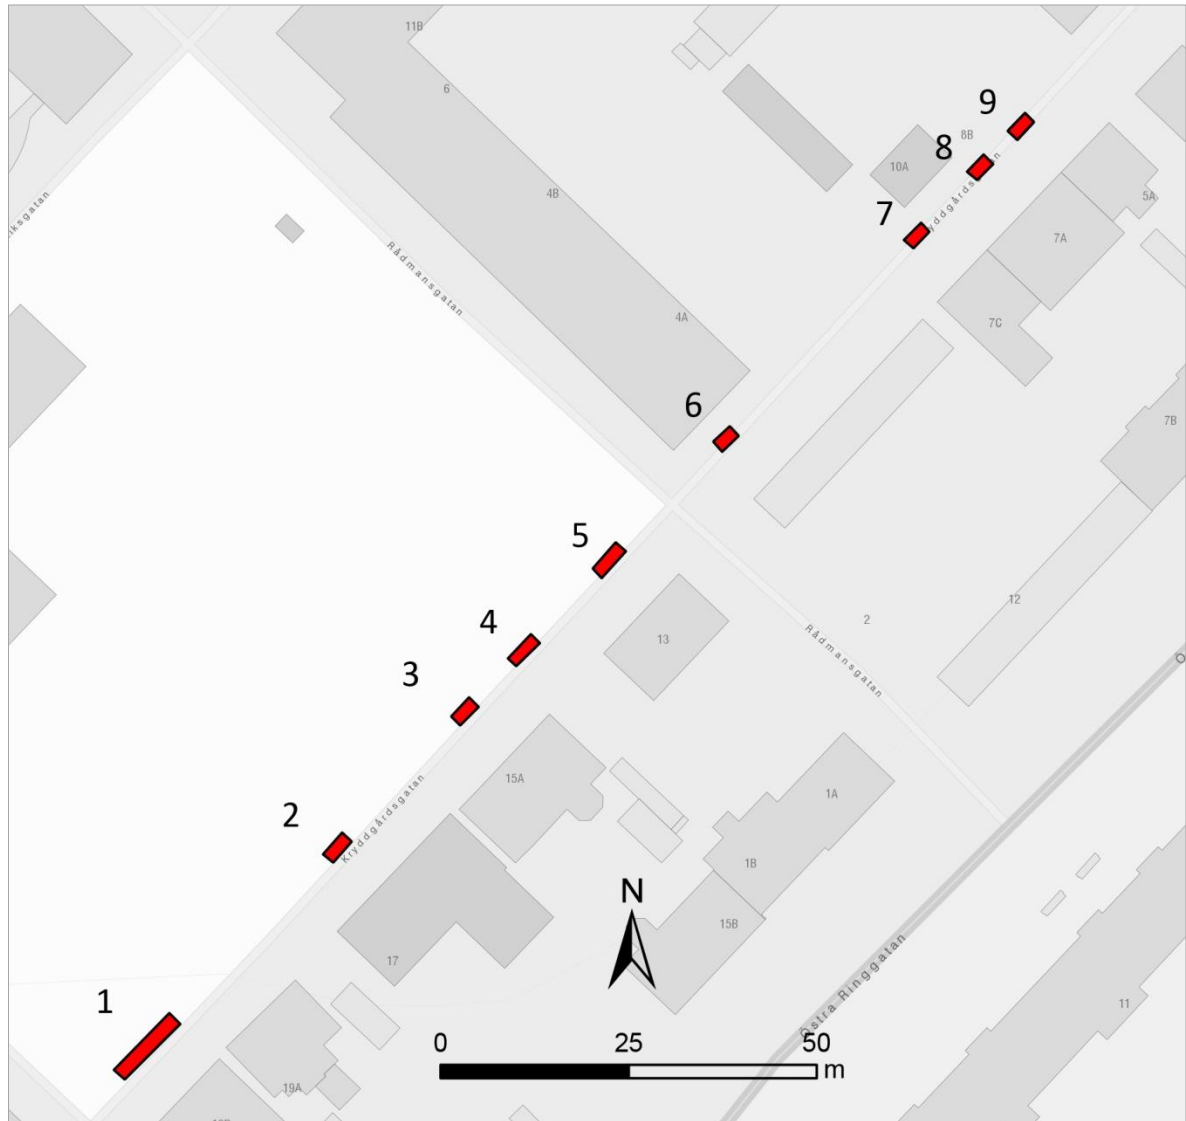
Figur 6. Schaktplan över schakten på Kryddgårdsgatan. Skala 1:1 000.

Kryddgårdsgatan löper i NV-SO riktning och här togs nio schakt upp. Sydväst om Rådmansgatan grävdes fem schakt, nr. 1–5 och nordost därom togs fyra schakt upp, nr. 6–9. Schakt 1–5 var längre än de övriga.

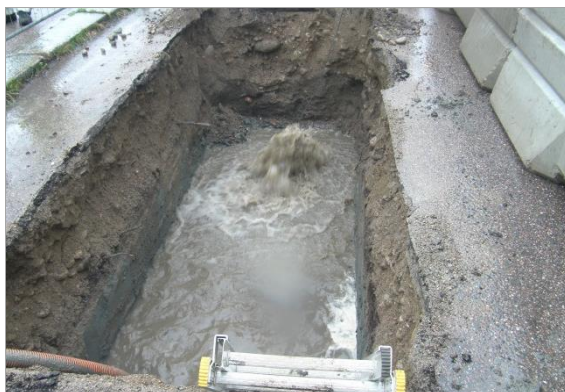
Figur 7. Vattenläcka i schakt 1.
Foto: Malin Lucas,
Upplandsmuseet.

Eftersom samtliga schakt följde den äldre vattenledningen, var de också alla störda i olika omfattning (figur 8). Förutom den redan befintliga vattenledningen hade de flesta av schakten också flera andra typer av ledningar, vissa i bruk och andra inte. Den äldre vattenledningens aktiva karaktär blev tydlig när den sprang läck vid grävning av schakt 1 (se figur 7).

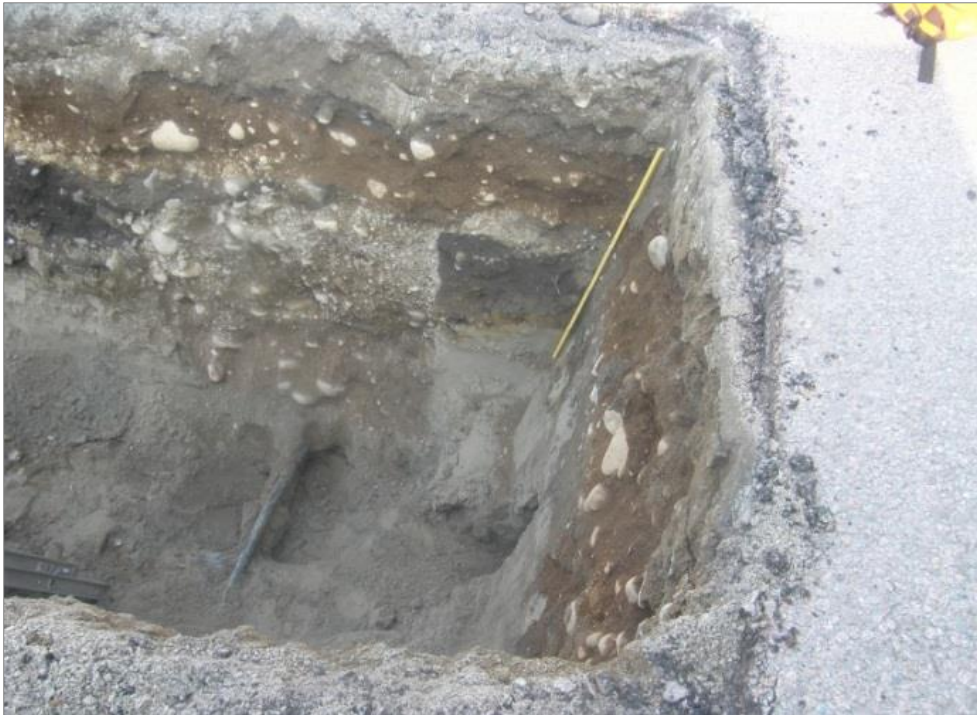
Figur 8. I schakt 5 syns exempel på de olika typer av ledningar som kunde förekomma i schaktet. Vattenledningen ligger direkt under den tvärgående, mindre ledningen. Bevarat äldre lager syns invid tumstocken. Foto mot VNV, Malin Lucas, Upplandsmuseet.

Schakt 5 (figur 8 och 9) hade bevarade äldre lager i den nordvästra delen i form av mörkbrun silt med slagg och djurben. Lagret var som tjockast ca 0,35 m.

Schakt 5: 4,40 x 1,70 m stor, 1,7–2 m djup. Förutom vattenledningen fanns också en dagvattenledning tvärs över schaktet, vilket gjorde att iakttagelserna blev begränsade. Under asfalten (ca 0,05 m) fanns fyllnadsgrus, 0,70–0,75 m. I schaktets NV del fanns lager bevarat i form av mörkbrun, humös silt med inslag av slagg och djurben (som tjockast 0,35 m). Underst vidtog naturlig fin sand.

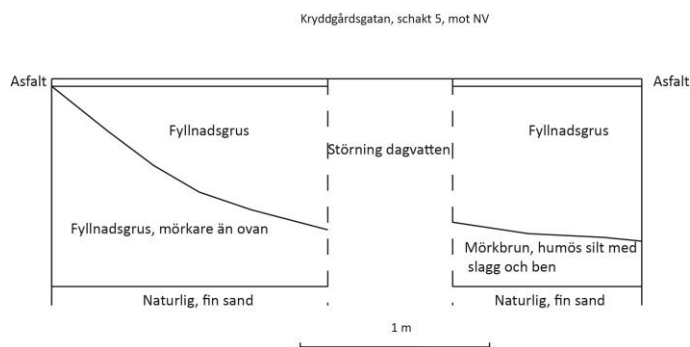
Figur 9. Sektionsparti i schakt 5, vilket visar de tjocka partierna med fyllnadsgrus, störning och en mindre parti bevarat kulturlager. Skala 1:40.

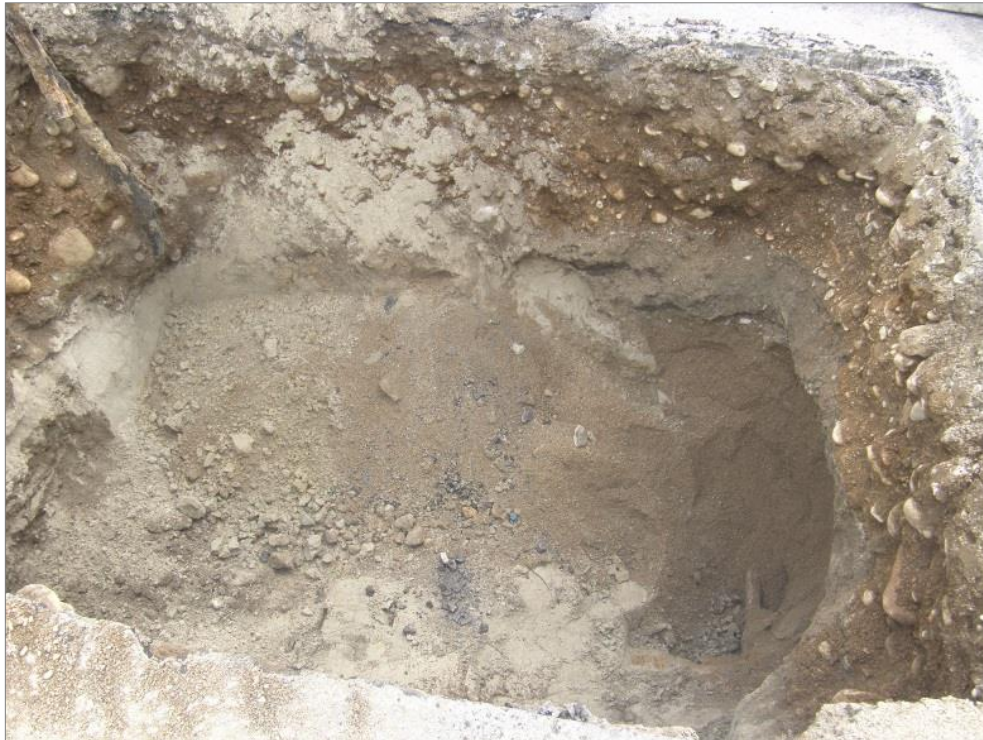
Figur 10. Schakt 9 var ett av de schakten som låg nordväst om Rådmanngatan och i vilka inga bevarade äldre lager fanns. Foto mot nordväst, Malin Lucas, Upplandsmuseet.

De bevarade äldre lager som kunde iakttas i schakten varierade. I schakten i Kryddgårdsgatan nordväst om Rådmansgatan (6-9) fanns inga spår av bevarade lager (figur 10). Dessa schakt låg högre upp i terrängen och de jordmassor som genomgrävdes här var betydligt torrare än de som låg sydost om Rådmansgatan.

Schakt 9: Låg mitt för och sammanföll i längd med grindöppningen till Wallinska gården. Schaktet var ca 3 m långt och 1,7 m brett. Det grävdes ned till ett djup av 1,70 m. Under ca 0,05 m asfalt vidtog ett lager med fyllnadsgrus, ca 0,50, tjockt, varunder fin sand fanns resten av schaktdjupet. Sanden var mycket fin och vitgul i färgen, förutom alldeles under fyllnadslagret där viss färgning fanns. Färgningen bedömdes vara resultatet av naturliga händelser (vegetation etc.) och inte av mänsklig intervention.

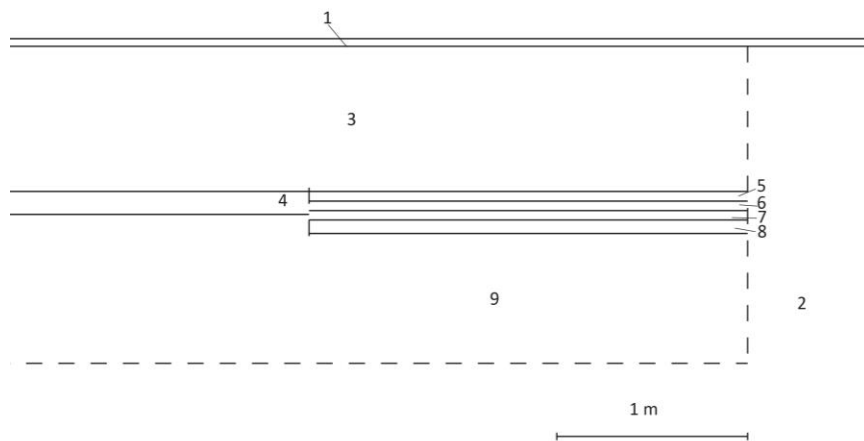
| 1. Asfalt | 6. Ljusgrå vattenavsatt sand. |
| 2. Störningar orsakade av vattenledningar, fjärrvärmeledningar etc. | 7. Träflis eller bark med samma sammansättning som 5. |
| 3. Fyllnadsgrus | 8. Troligt naturlig silt färgad grå av överliggande lager och med något lite trä (infiltrerat, tramplager) |
| 4. Mörkbrunt humöst lager med inslag av träflis. | 9. Naturlig blålera. |
| 5. Träflis eller bark. Innehöll även näver, ben och läder. | |

Figur 11. Sektionsskiss av del av schakt 1 med påträffade lager, mot NNV. Mot höger fortsatte schaktet ytterligare ett par meter in i en urschaktning för en fjärrvärmekammare. Mot vänster gjorde en vattenläcka det svårt att undersöka närmare. Skala 1:40.

I schakt 1 (figur 11 och 12) var de bevarade äldre lagren humösa och hade ibland innehåll av uteslutande träflis eller bark med inslag av näver, bearbetat trä, ben och läder. I schaktväggen kunde två likartade lager iakttagas, vardera ca 0,05 m tjocka. De åtskildes av ett tunt lager ljusgrå sand, vilket troligen var vattenavsatt. Sannolikt är lagren avfallslager med spillbitar från läderhantverk.

Schakt 1: Ca 11 x 1,70 m stort och 1,50–1,70 m djupt. Överst asfalt, ca 0,05 m, därunder fyllnadsgrus 0,60–0,75 m. Under gruset fanns ställvis bevarat lager. Lagren var humösa och bestod ställvis av uteslutande träflis eller bark med inslag av näver, bearbetat trä, ben och läder. Två sådana lager kunde iakttas, vardera ca 0,05 m tjocka, med ett mellanliggande lager av ljusgrå sand. Detta var sannolikt vattenavsatt. Bitvis var lagret mer siltigt, mörkbrunt men ändå med inslag av träflis. Underst i schaktet vidtog blålera. Schaktet var mycket stört av vattenledning, servis, fjärrvärmeledningar och fjärrvärmekammare. Sektionen in mot kv. Fältskären var betydligt mer stört än motstående sida, men bark-/trälagret kunde iakttas också här.

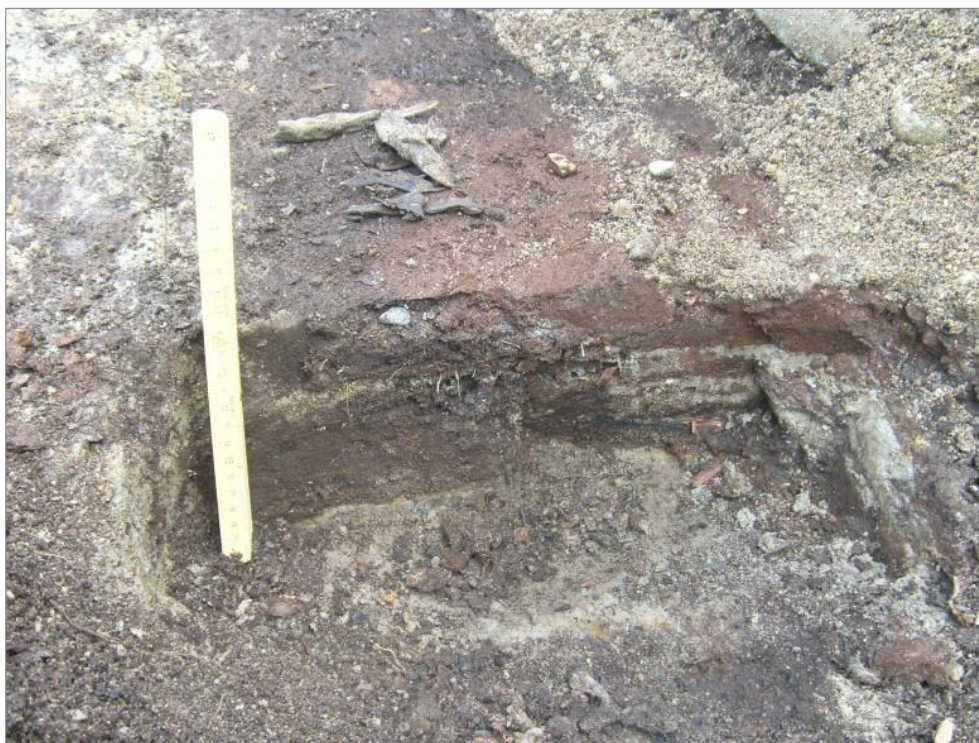
Figur 12. De undre lagren i schakt 1 (motsvarande lager 5-7 i figur 11). Läderspill och djurben på schaktkanten. Foto mot NNO, Malin Lucas, Upplandsmuseet.

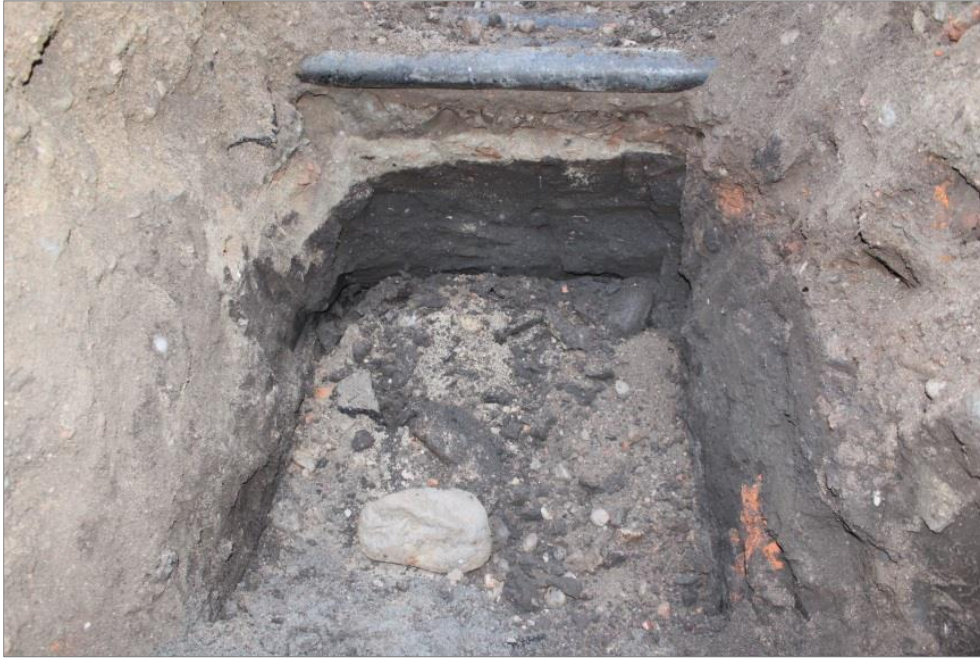
Figur 14. Bevarade lager i schakt 10, Källgatan. Foto mot SSO, Joakim Kjellberg, Upplandsmuseet.

Schakten vid Källgatan/Eriksgratan hade rester av lager med en annan sammansättning än de på Kryddgårdsgatan. Här fanns tjockare (upp till 0,5–0,6 m) sandblandade lager med lite tegelkross, djurben och träflis. Detta lager var synligt i två av schakten (schakt 10 och 11) och tolkades som omrörda odlingslager med oklar datering (figur 14).

Schakt 10: T-format schakt i korsningen Källgatan-Eriksgatan. Anslutande till befintlig service i Eriksgatan och 12 meter in på Källgatan. Två meter i korsningen helt stört till schaktets botten av tidigare VA-schakt. Från 2–12 meter fanns 1,10 m tjocka fyllnadsmassor med grus, sten och tegel utan spår av äldre konstruktioner. Därunder framkom ett 0,5–0,6 meter tjockt mörkt och sand- och kulturlagerblandat lager med en del organiskt material (träflis), enstaka djurben och tegelkross utan synbara stratigrafiska skiktningar. Lagret tolkades som omrörd odlingsjord med hög inblandning av mineral. Det var nedbrutet och hade en relativt hög fragmenteringsgrad på träflis och tegel. Inga större stenar eller konstruktioner syntes. Mot botten tilltog träflisens riklighet något men denna var fortsatt fragmenterad. Under detta lager framkom ett 0,15–0,2 m tjockt skikt av homogen grågul silt som tolkades som naturligt avsatt innan homogen blålera vidtog. Enhetlig lagerbild i hela sträckningen. Schaktdjup 1,9–2,0 meter.

Nivå under mark: 0–1,10 m fyll, 1,10–1,6/1,7 m odling, 1,6–1,8 m silt, naturlig lera.
