Arkeologi på Forumtorget – ett medeltida trägolv i Uppsala

Arkeologisk schaktningsövervakning

Dragarbrunn 1:2, 23:3 och 27:2
Uppsala 88:1
Uppsala kommun
Uppland

Upplandsmuseets rapporter 2018:05
ISSN 1654-8280

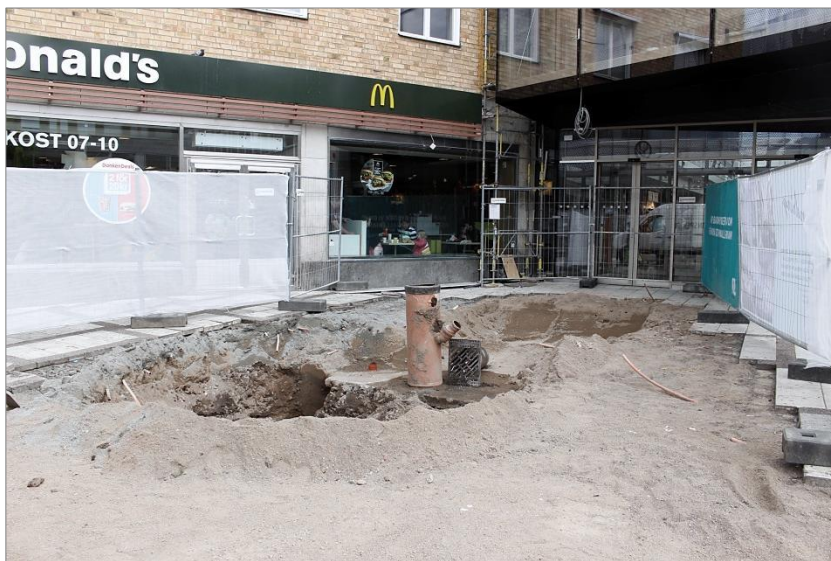
Figur 10. Schakt 1 grävdes på Forumtorgets östra del. Den nya dagvattenbrunnen placerades intill en befintlig brunn och stora delar av schaktet utgjordes av omrörda massor. Foto mot SÖ.

Schakt 1 förlades på Forumtorgets östra del och grävdes ca 4x4 m stort och 0,4-2 m djupt. Den nya dagvattenbrunnen placerades intill en befintlig brunn och stora delar av schaktet utgjordes således av omrörda massor. I schaktets södra del fanns dock orörda kulturlager med början ca 1,2 m under mark. Under torgets stenbeläggning fanns överst bärlager till denna, 1,2 m tjockt, bestående av sand och grus. Därunder påträffades ett grått, lerigt, siltlager med inslag av tegelkross och tegelbitar, L1. Detta lager var ca 0,3 m tjockt. Under L1 fanns sedan ett brunsvart siltlager, L2, med rikligt av organiskt innehåll så som träfragment, barkbitar och träkol samt inslag av djurben och tegelfragment. Lager L2 fortsatte ned till schaktets botten och var åtminstone 0,5 m tjockt. Både lager L1 och L2 tolkas som utfyllnadslager. Inga fynd påträffades i schakt 1.

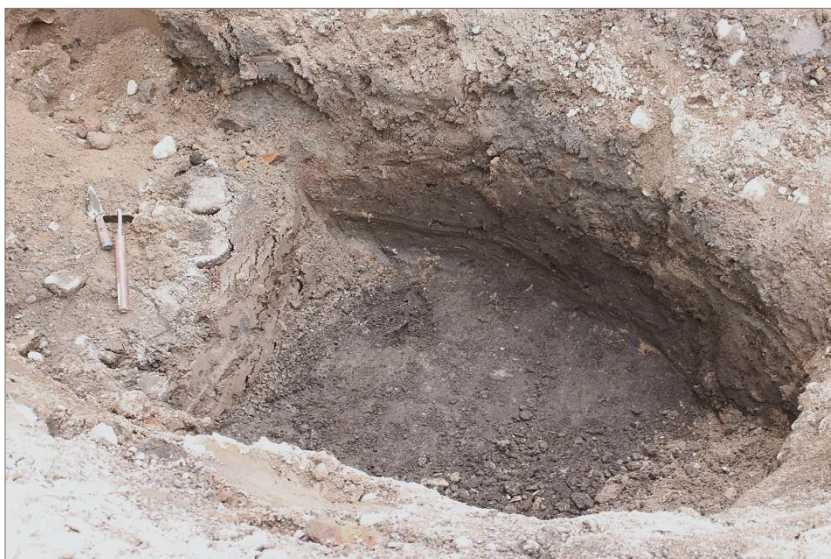
Figur 11. I den södra delen av schakt 1 fanns bevarade kulturlager ned till schaktets botten, ca 2 m under marknivån.

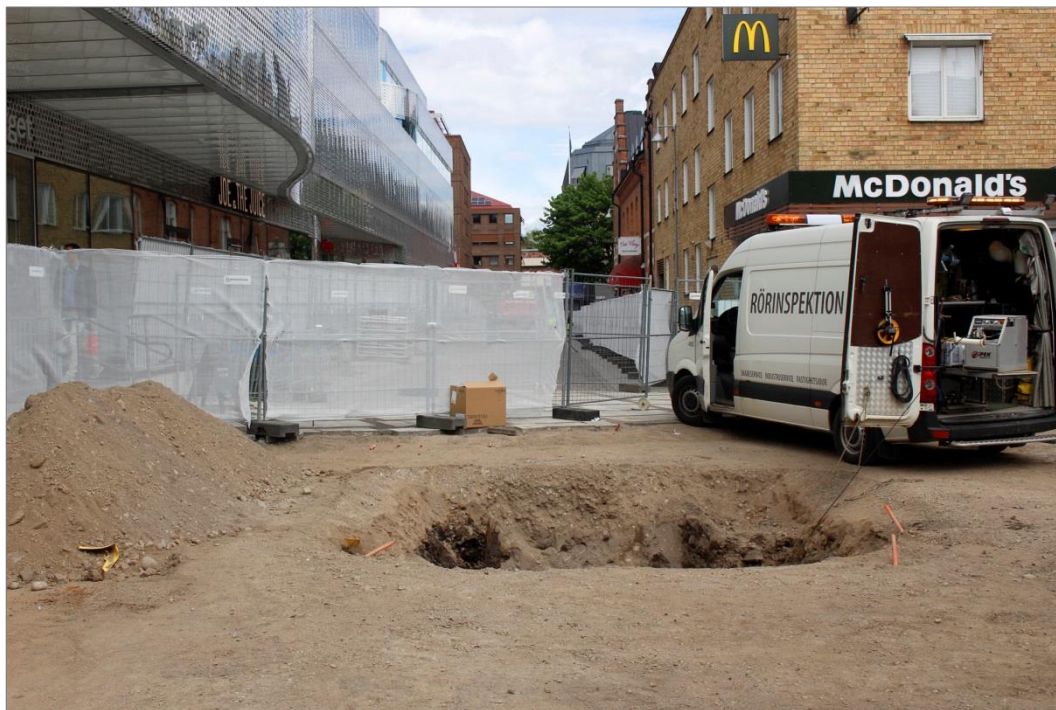
Figur 12. Schakt 2 förlades centralt på Forumtorgets norra del. Foto mot NÖ.

Schakt 2 förlades centralt på Forumtorgets norra del, ca 5 m väster om schakt 1. Schaktet grävdes ca 5x5 m stort och 2 m djupt. Schaktet förlades till stora delar i befintliga ledningsschakt och huvuddelen av schaktet utgjordes av omrörda massor. Dock fanns i den nordvästra schaktkanten bevarade kulturlager och konstruktionsrester. Överst i schaktet fanns bärlager till torgets stenbeläggning, ca 0,9 m tjockt, bestående av sand och grus. Därunder fanns ett 0,6 m tjockt, grått, sandblandat gruslager, L3, med raseringsmaterial såsom tegelbitar, tegelkross, träflis samt träbitar med blå färg på. Detta lager utgörs sannolikt av raseringsmassor från De Geerska gården som revs i mitten av 1900-talet.

Under L3 fanns resterna av en stenläggning, A1, bestående av 0,1 m stora stenar. Under stenläggningen fanns ett 0,1 m tjockt sättsandlager, L4. Stenläggningen och sättsanden är sannolikt samtida med De Geerska gården men representerar troligtvis en äldre nivå av Smedsgränd.

Under sättsandslager L4 påträffades ett brunsvart, lerigt, siltlager, L5. Lagret innehöll träflis, bark, hö, djurben, läderspill och tegelflis. Lagret fanns ned till schaktets botten och var minst 0,4 m tjock. Lager L5 tolkas utgöra ett utfyllnadslager och är möjligen samma lager som L2 i schakt 1.

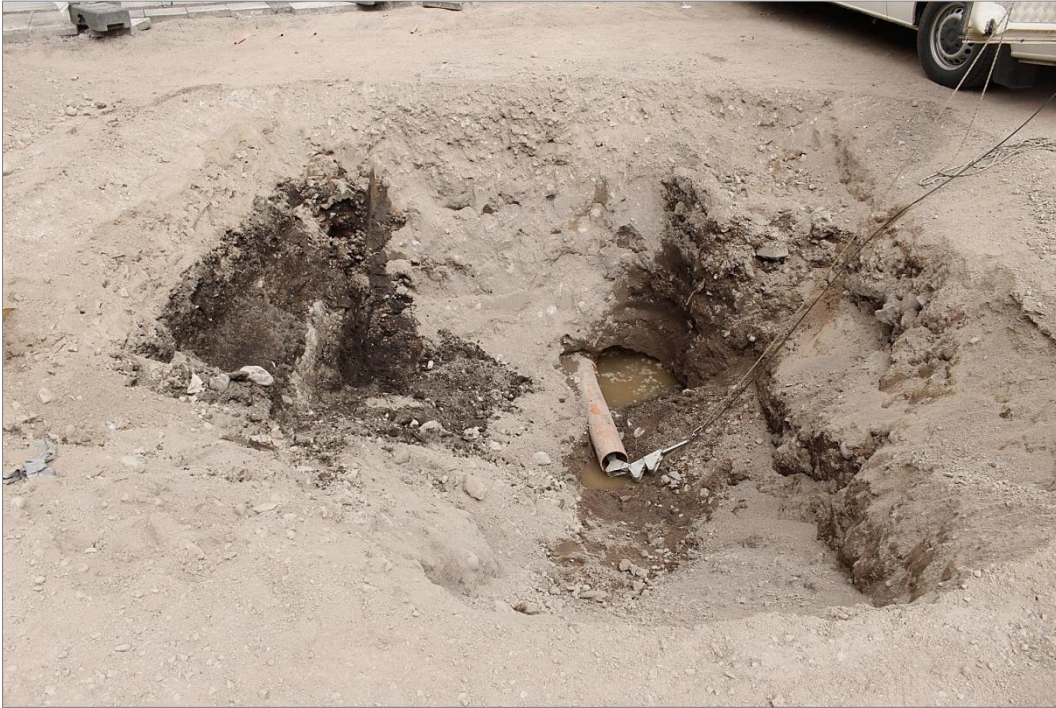
Figur 13. Till stora delar grävdes schakt 2 i omgrävda massor då flera moderna ledningar fanns i denna del av torget. I den nordvästra schaktväggen fanns dock bevarade kulturlager och konstruktionsrester. Foto mot NÖ.

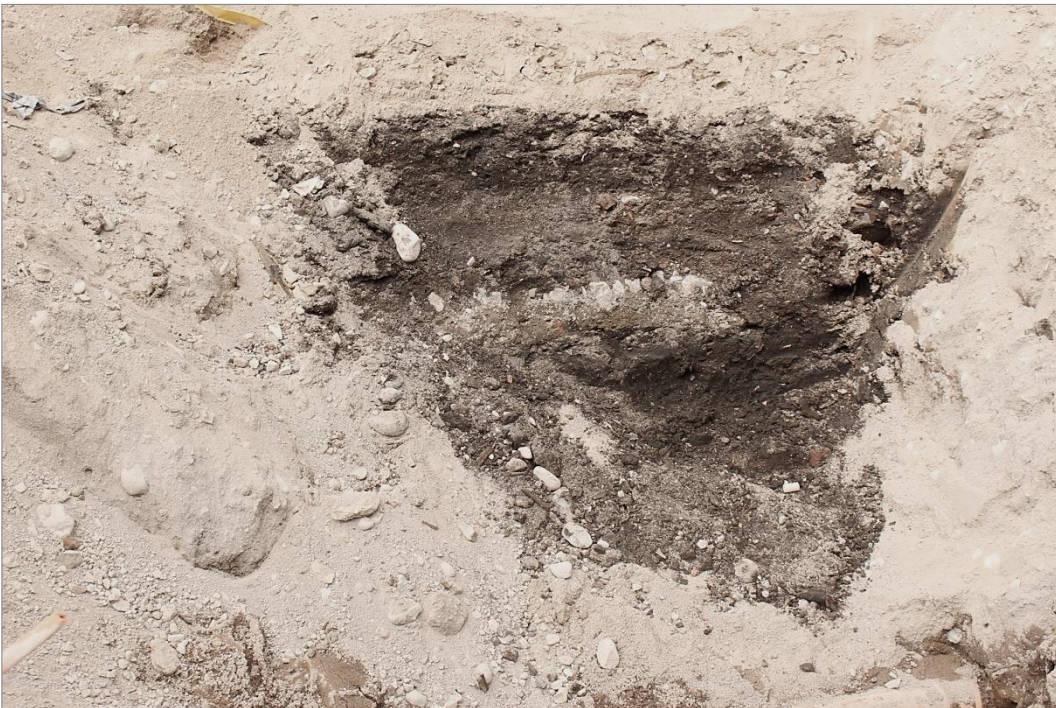
Figur 14. I den nordvästra schaktväggen fanns bevarade kulturlager samt rester av en stenläggning, A1. Stenläggningen är troligtvis rester av en äldre nivå av Smedsgränd. Foto mot NV.

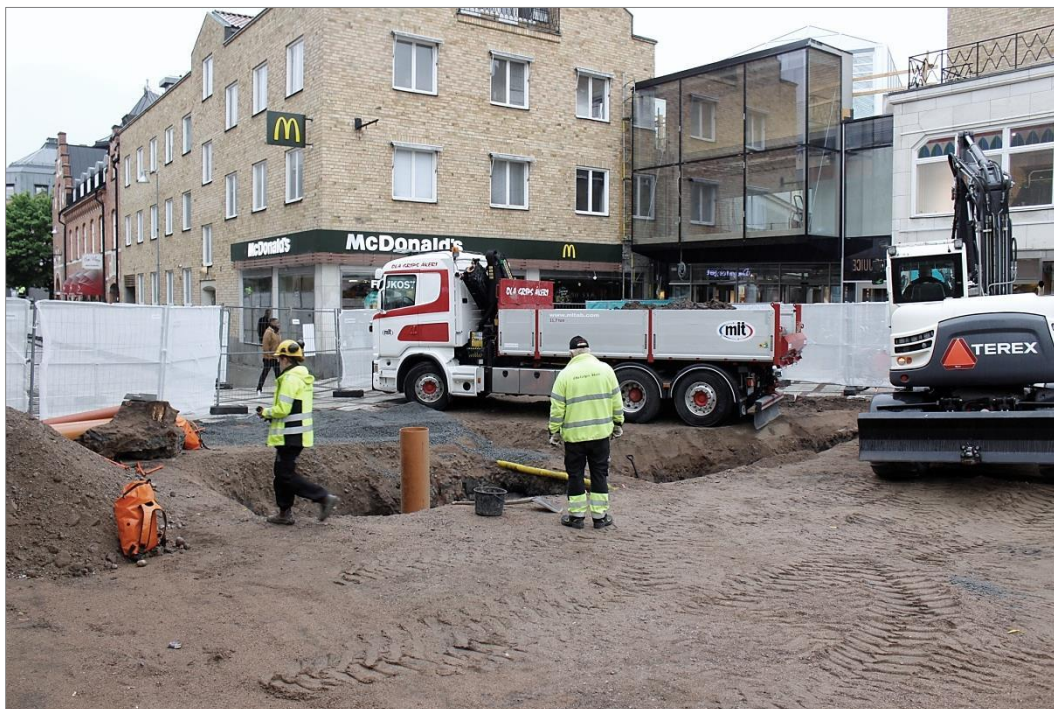
Figur 15. Schakt 3 förlades 1 m sydöst om schakt 2. Här syns de båda schakten där den nya brunnen placerats i schakt 2. Foto mot Ö. Anna Ölund, Upplandsmuseet.

Schakt 3 förlades ca 1 m sydöst om schakt 2 och grävdes ca 2x2 m stort och 2,7 m djupt. I denna del av torget påträffades inga moderna störningar och de äldre lämningar som framkom var orörda och välbevarade. I den sydöstra delen av schaktet grävdes även ett anslutande ledningsschakt ca 0,5-1 m djupt.

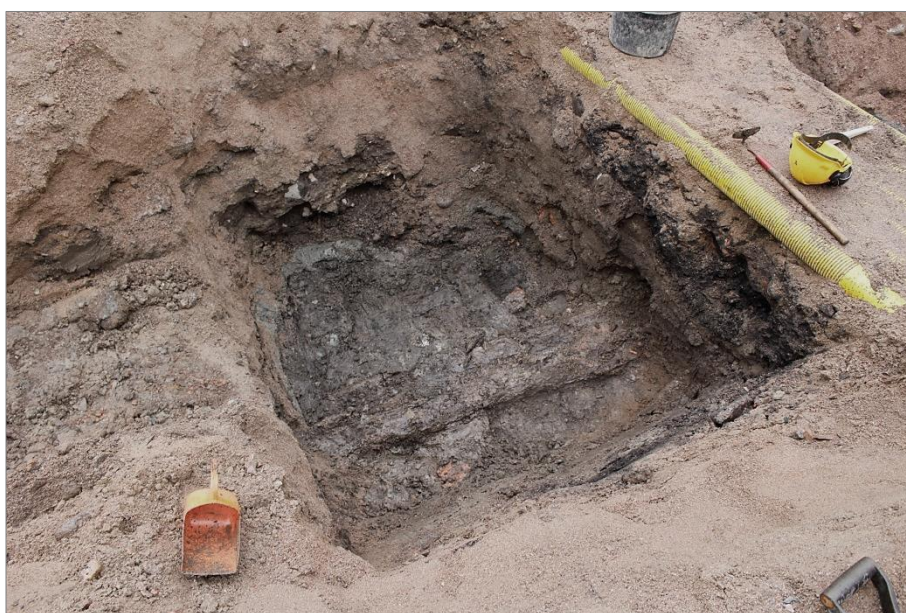
Figur 20. Mellanväggssylen A2 bestod av två stockar samt en rad med tegelstenar. Foto mot S.

Under raseringslager L8 påträffades två liggande stockar, ca 1,8 m under mark. Stockarna låg i nordvästlig-sydöstlig riktning och var ca 0,15 m tjocka. De båda stockarna låg intill varandra, dock har de sannolikt ursprungligen legat ovan varandra. Den ena stocken har förmodligen flyttats ur läge i samband med rivningen av byggnaden. Båda stockarna var i dåligt skick och delvis förmultnade (figur 17).

Under stockarna låg en rad med tegelstenar, ca 0,1x0,18 m stora. Mellan tegestenarna och trägolvet A3 fanns ett lager med näver. Detta har sannolikt fungerat som isolering.

Då syllen var lagd ovan trägolvet kan konstateras att den är sekundär och uppförd efter själva byggnaden anlades. Sannolikt ser vi här resterna av en ombyggnation/komplettering av den ursprungliga byggnaden.

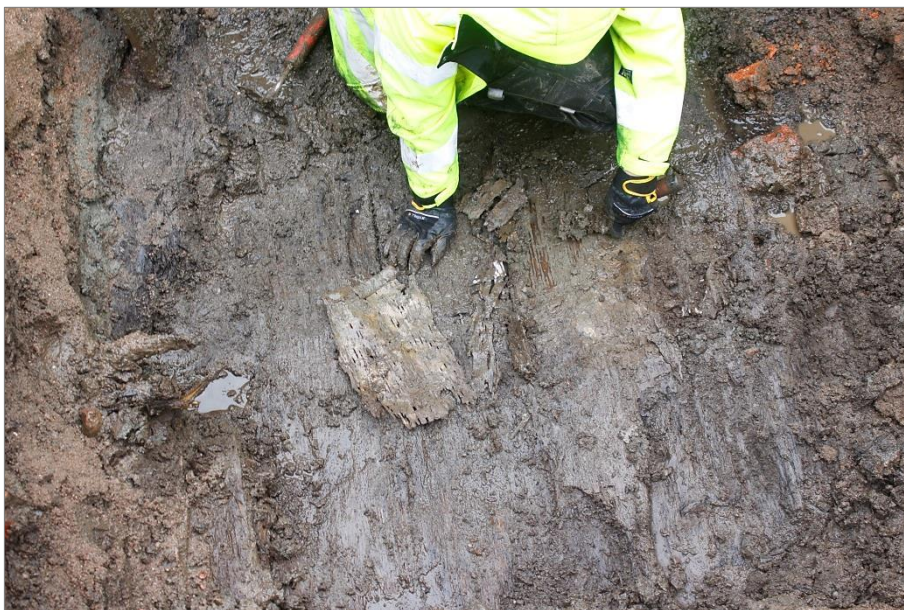
Figur 21. Mellan trägolvet A3 och mellanväggssyllen A2 låg ett lager med näver. Detta har sannolikt använts som isolering. Foto Anna Ölund, Upplandsmuseet.

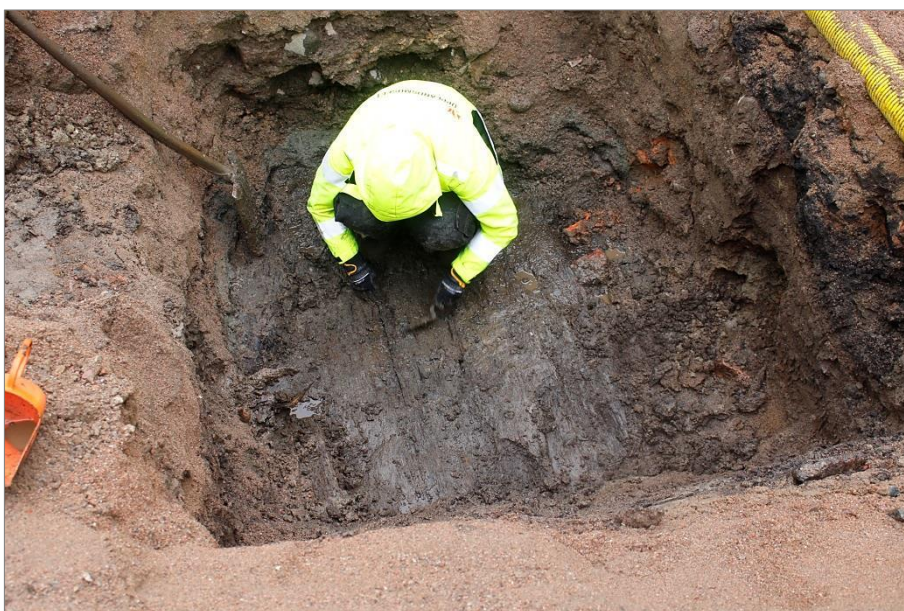
Figur 22. Emelie Sunding rensar fram trägolvet A3 som utgjordes av ett skift breda golvplankor samt ett skift kluvor. Foto mot SSV. Anna Ölund, Upplandsmuseet.

I schaktet påträffades på ca 1,9 under nuvarande mark ett välbevarat trägolvet. Detta fanns direkt under trampplager L9 samt under mellanväggssyllen A2. Golvet var lagt i två skift, överst låg ett skift med plankor och därunder ett skift med kluvor. Golvplankorna låg i nordöstlig-sydvästlig riktning och var ca 0,2 m breda samt 0,08 m tjocka. Kluvorna låg i samma riktning som plankorna och var ca 0,2 m breda och ca 0,1 m tjocka. Då trägolvet fortsatte utanför schaktet gick det inte att avgöra plankornas och kluvernans längd. Skiftet med kluvor låg direkt ovan L10, ett mäktigt utfyllnadslager med rikligt av välbevarat organiskt material.

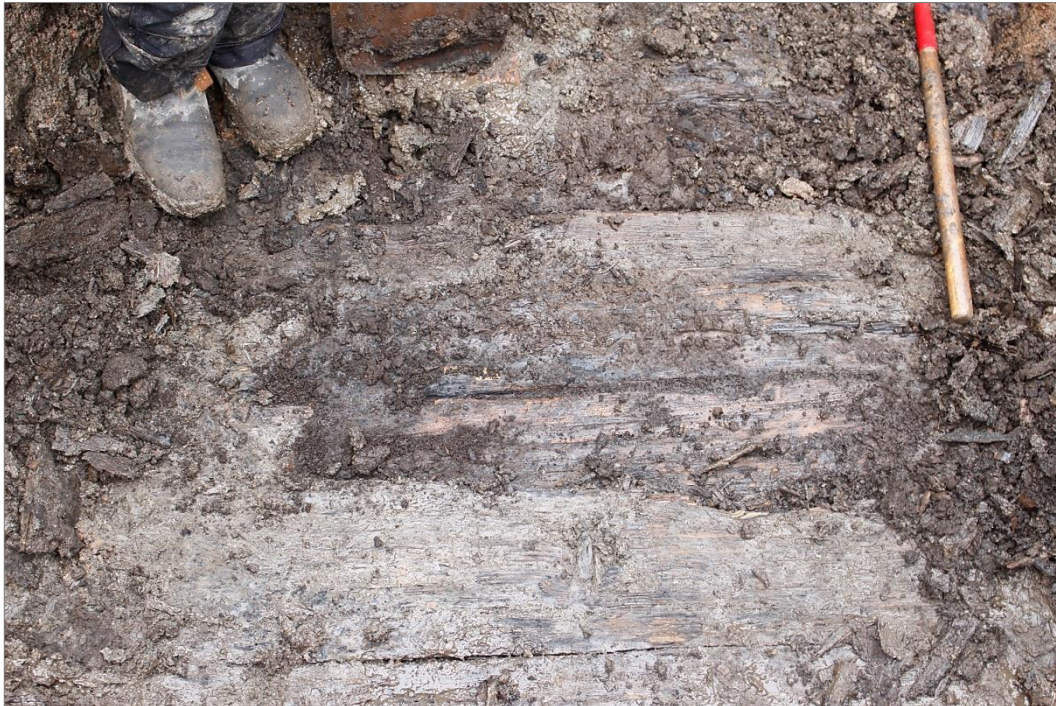
Figur 23. Trägolvet A3 var lagt i två skift. Överst ett skift med golvplankkor, ca 0,2 m breda, och därunder ett skift med kluvor, ca 0,2 m breda. Foto mot NV. Anna Ölund, Upplandsmuseet.

Från trägolvet togs två prover för dendrodatering, ett från en av golvplankorna (PD1) samt ett från en av kluvorna (PD2), se *Analys*.

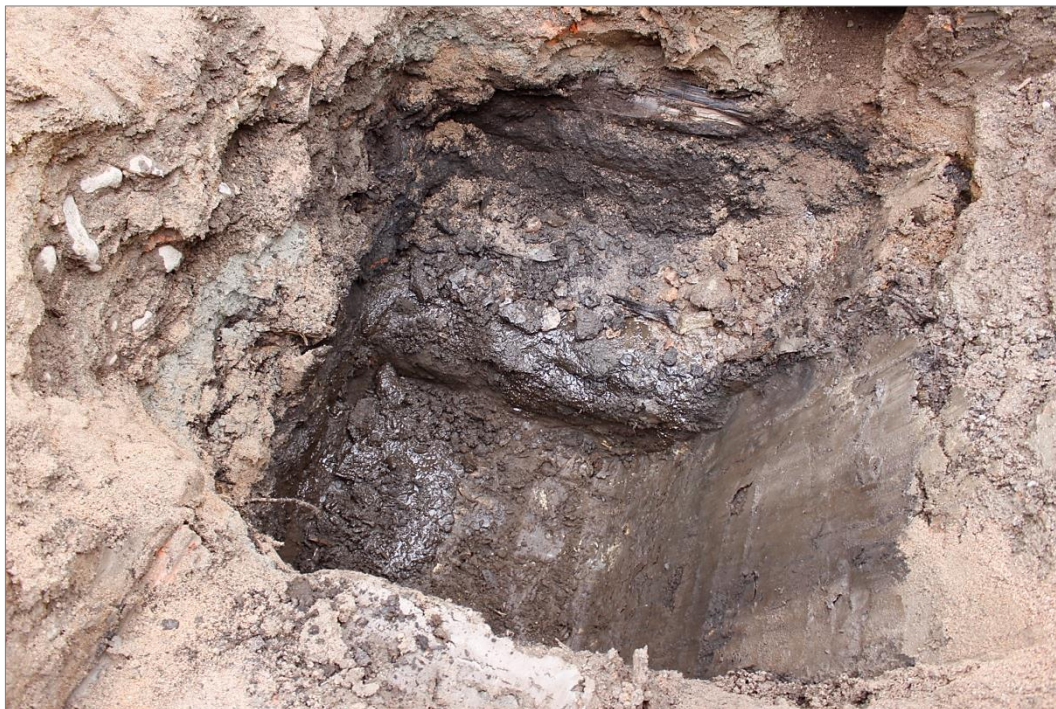
Figur 24. Trägolvet A3 var lagt direkt ovan ett mäktigt utfyllnadslager, L10, bestående av brunsvart, lerig, silt med rikligt av organiskt innehåll. I L10 påträffades mycket läderspill samt välbevarade läderföremål. Utfyllnadslagret fortsatte ned till naturlig mark som med sond påträffades ca 2,9-3 m under nuvarande marknivå. Lager L10 var ca 1 m tjockt.

Konstruktionsresterna låg ovan ett brunsvart utfyllnadslager, L10, bestående silt och lera med stora inslag av träflis, pinnar och större träbitar. Lager L10 innehöll dessutom rikligt med läderspill samt några läderföremål och smalare snören, se *Fynd*. Utfyllnadslagret L10 fortsatte ned till schaktets botten och försök gjordes att schakta ned till naturlig, orörd, mark. Dock var det på grund av schaktets storlek inte möjligt att schakta djupare än till 2,7 m under mark. För att klargöra kulturlagrets tjocklek samt på vilken nivå orörd mark fanns användes en sond. Vid ca 2,9-3 m under nuvarande marknivå syntes i sondprovet orörd blålera. Lager L10 var således ca 0,9-1 m tjockt.

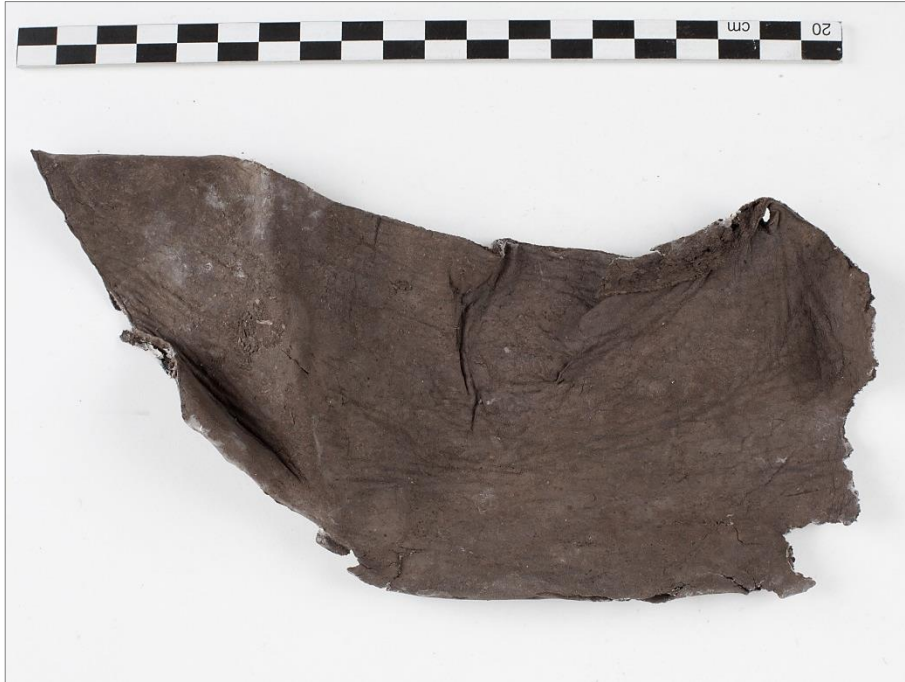
Figur 26. F1, ovanläder till sko med snörhål. Foto Bengt Backlund, Upplandsmuseet.

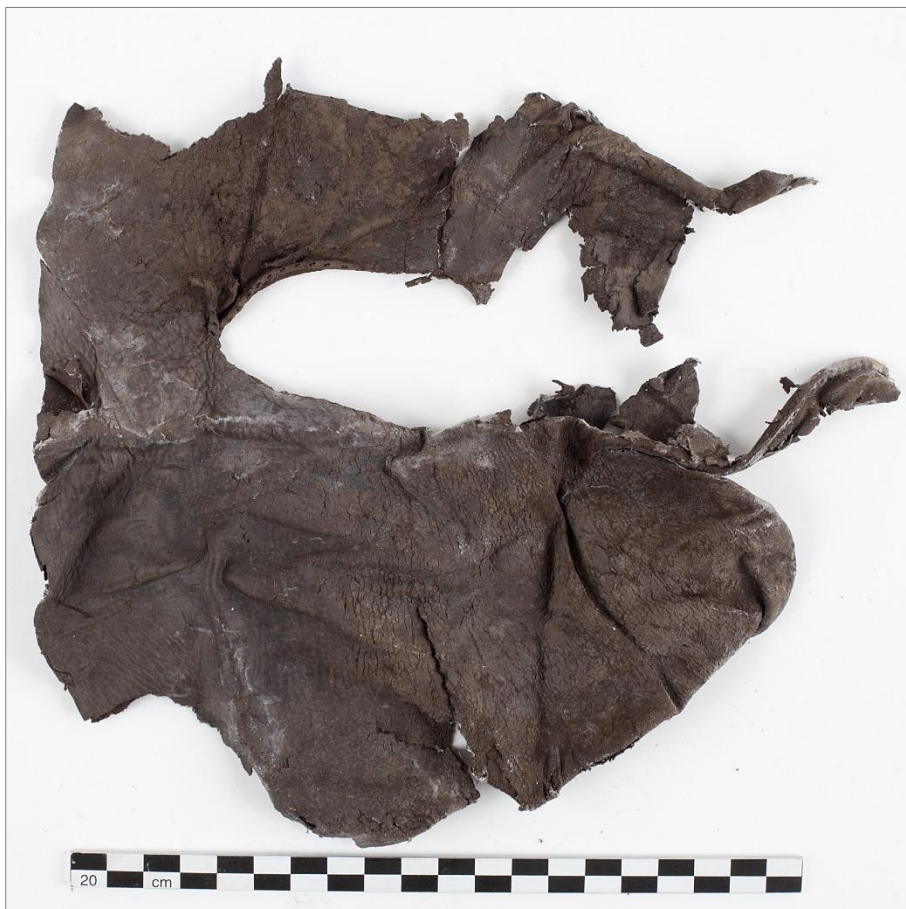
Figur 27. F4, tumvante i läder. Tumdelen saknas. Foto Bengt Backlund, Upplandsmuseet.

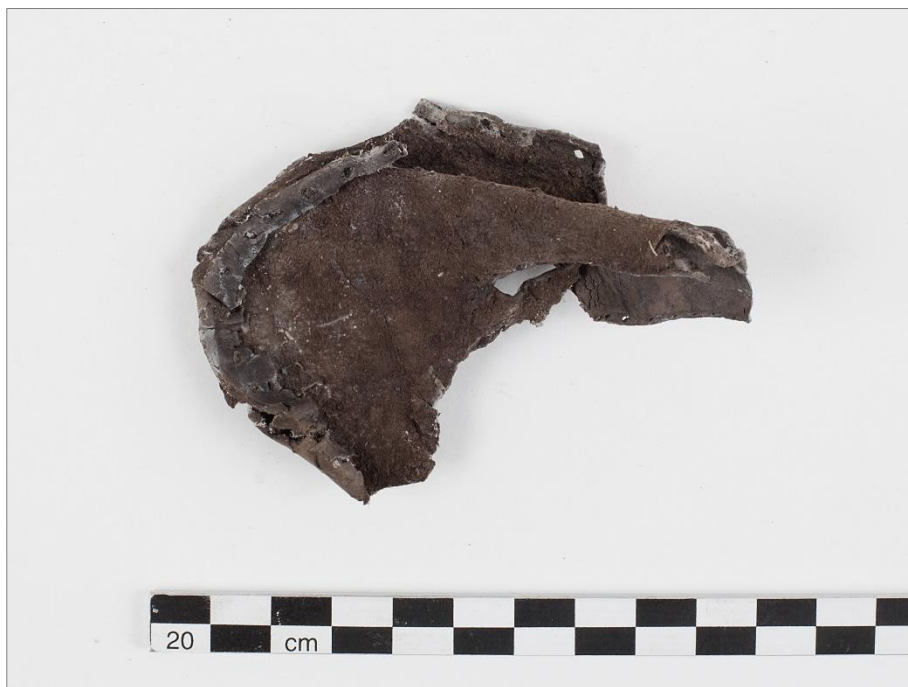
Figur 28. F5, del av ovanläder från medeltida sko med fragment av bes kvar. Foto Bengt Backlund, Upplandsmuseet.

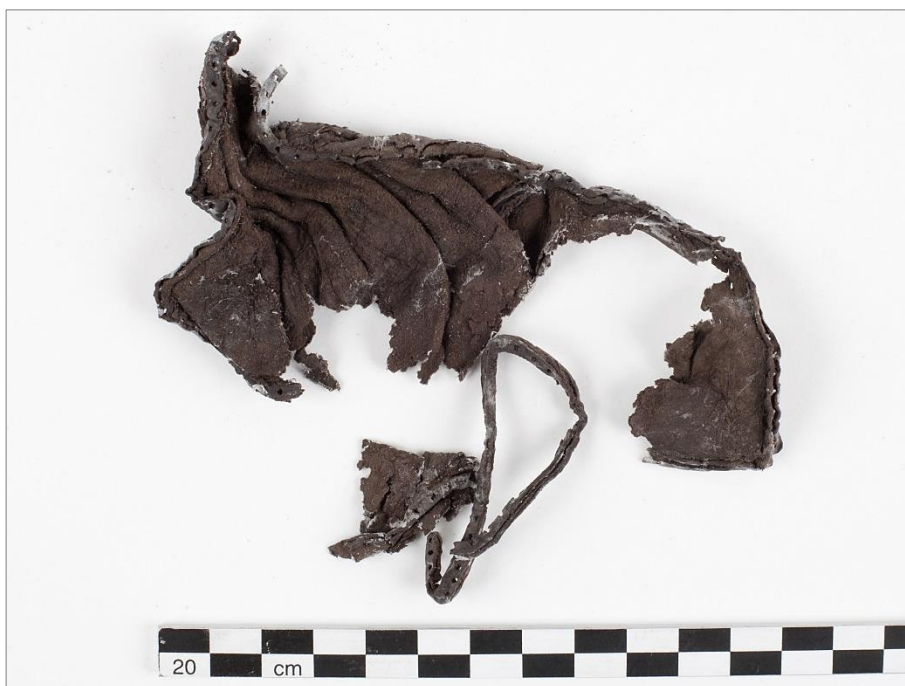
Figur 29. Del av sula till medeltida barnsko samt bes. Spetsig tå och rak häl. Foto Bengt Backlund, Upplandsmuseet.

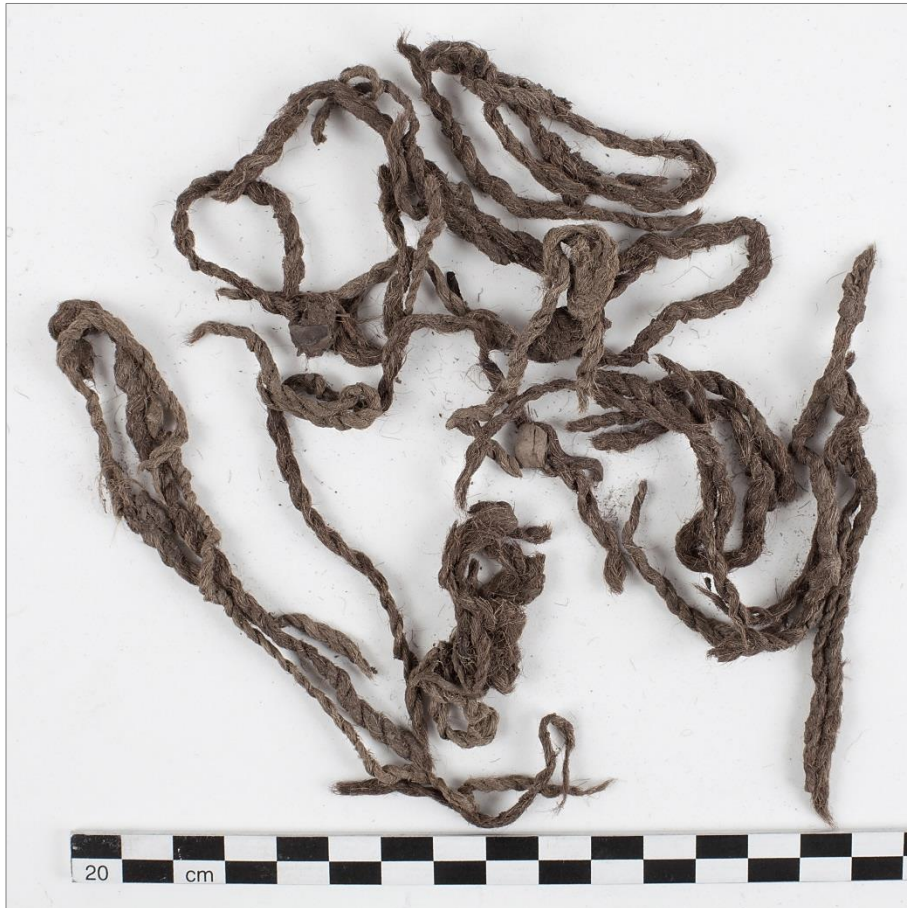
Figur 30. F13, urval från ansamlingen med snören i hampa. Foto Bengt Backlund, Upplandsmuseet.

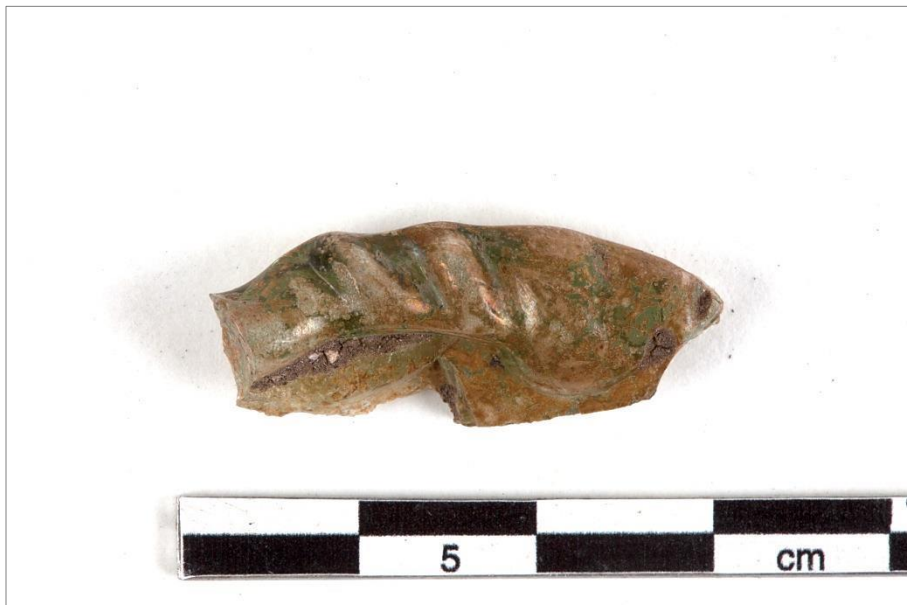
Figur 31. F15, skärva från medeltida glaskärl i grönt glas. Foto Bengt Backlund, Upplandsmuseet.

En fyndpost utgörs av glas. Glasskärvan F15 härrör från ett medeltida glaskärl och påträffades i tramlager L9 som låg direkt ovan trägolvet A3.

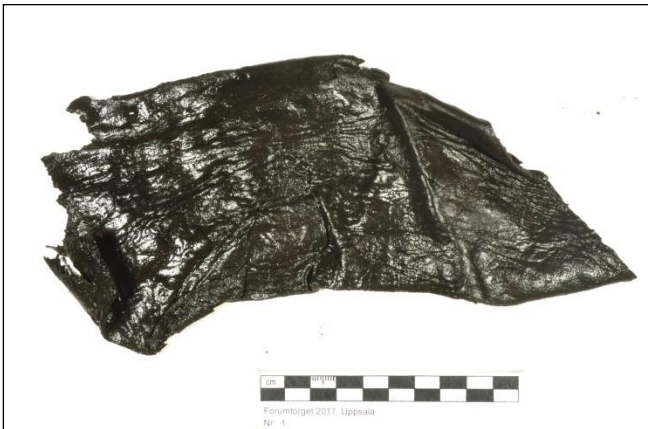
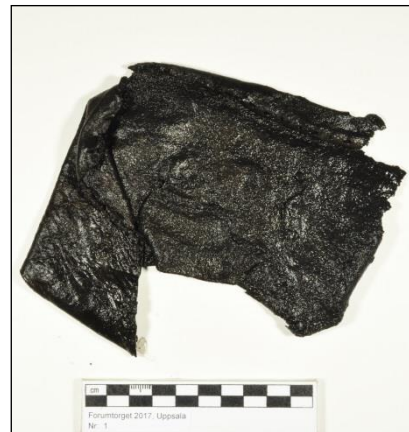
Fynd nr: 1.

Materialet efter den första rengöringen.

Materialet rengörs försiktigt främst med duschspruta och mjukare pensel, i några fall avlägsnas hårt sittande föroreningar mer mekaniskt. Efter rengöringen fotograferas materialet innan delarna placeras i kranvatten för vidare urlakning/rengöring.

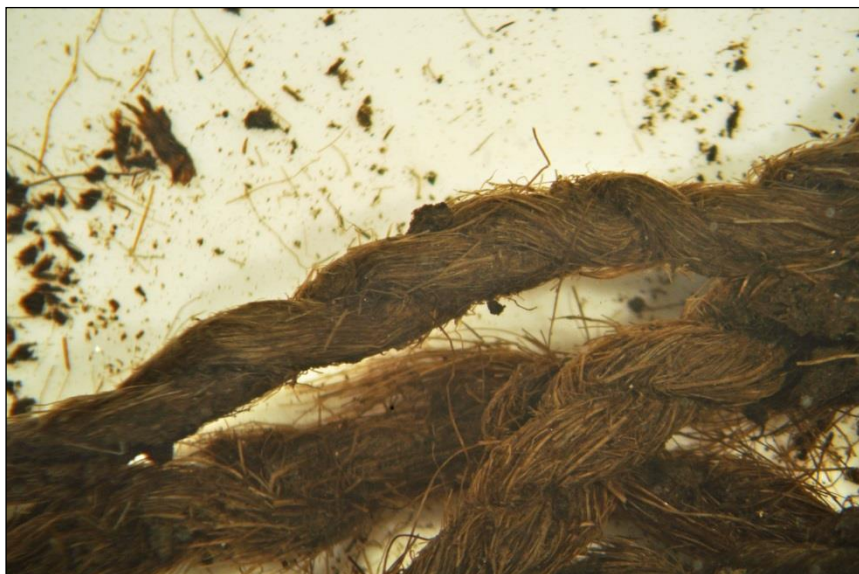
Detaljfotoграфи på de tvinnade kardelerna, fynd nr: 13.

Snörena ser ut som om de är tillverkade av hampa och består av två tvinnade kardeler. Ett mindre fragment lufttorkas endast för eventuella framtida analyser, fragmentet markeras i bilden på sidan 4 och märks 13:A.

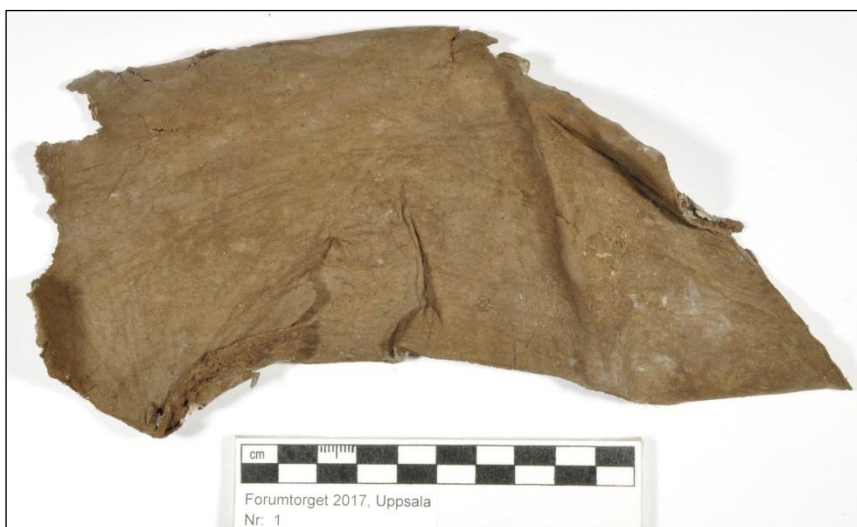
Fynd nr: 1.

Materialet efter konservering:

Efter ett par vattenbyte vid urlakningen så placeras materialet av läder i en lösning med PEG 400, 17% och snörena i PEG 400, 4%-ig lösning för vidare impregnering. Efter behandlingen så fryses föremålen ner till -25°C innan de placeras för frystorkning under vakuum.
