Arkeologi vid Universitetshuset

Arkeologisk schaktningsövervakning

Fjärdingen 1:9
Uppsala 88:1
Uppsala kommun
Uppland

Upplandsmuseets rapporter 2017:10
ISSN 1654-8280

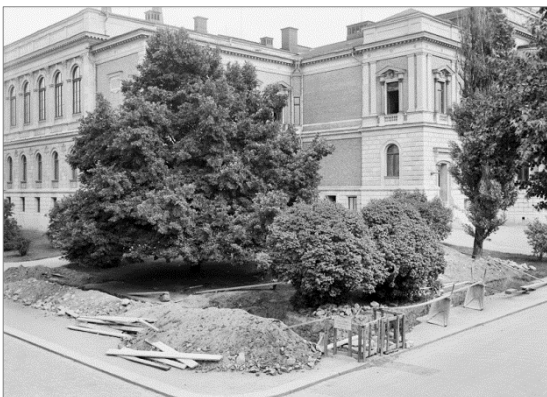
Figur 5 (t.v.). Arkeologisk undersökning för nedläggning av telegrafkabel 1934. Schaktet var upptaget i hörnet av Övre Slottsgatan och Järnbrogatan (S:t Olofsgatan). Foto mot öster. Fotograf okänd. A:341, Upplandsmuseet.

- *1934.* [2] Under sommaren 1934 grävdes schakt i hörnet Järnbrogatan (S:t Olofsgatan) och Övre Slottsgatan (figur 5 och 6). Under Järnbrogatan påträffades en källarvåning till ett medeltida stenhus. Fyndmaterialet utgjordes av keramik, skor mm (UM arkiv, Sundquist 1935-1937, s 72ff). Ytterligare schakt grävdes i Universitetsparken med anledning av nedläggning av åskledare och telegrafkabel. I hörnet av Rundelsgränd och Järnbrogatan (S:t Olofsgatan) påträffades lämningarna efter ett troligt medeltida hus. I gatukorsningen vid Universitetsparkens norra hörn påträffades lämningarna efter pålning för äldre bebyggelse. Någonstans i Universitetsparken, oklart var, dokumenterades även profilhuggna kalkstensblock, troligen tillhörande ärkebiskopsborgen (Sundquist 1935-1937, s 72).

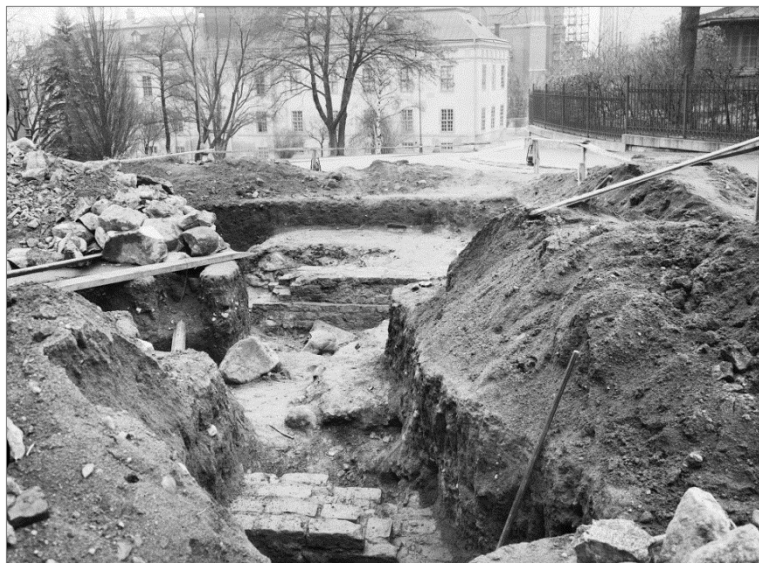
Figur 7. Foto över framgrävda rester efter ärkebiskopsborgens södra länga. Fotot taget 1939 mot öster. I bakgrunden ses Gustavianum och Biskopsgatan. Fotograf okänd. B:341, Upplandsmuseet.

- 1938. [3], osäker lokalitet. Planritningar över schakt i Järnbrogatan (S:t Olofsgatan) mellan Övre Slottsgatan och Rundelsgränd visar påträffade murrester (UM arkiv). Oklart är vad dessa murar representerar.
- 1939.[4] Vid schaktningar (figur 7) framkom gråstensmurar från ärkebiskopsborgens södra länga (Sundquist 1970).
- 1954. [5] Under sommaren 1954 undersökte Nils Sundquist med anledning av ny kulvertdragning delar av ärkebiskopsborgens norra rundel. De framkomna resterna utgjordes av tegelstensmurverk (Sundquist 1970).

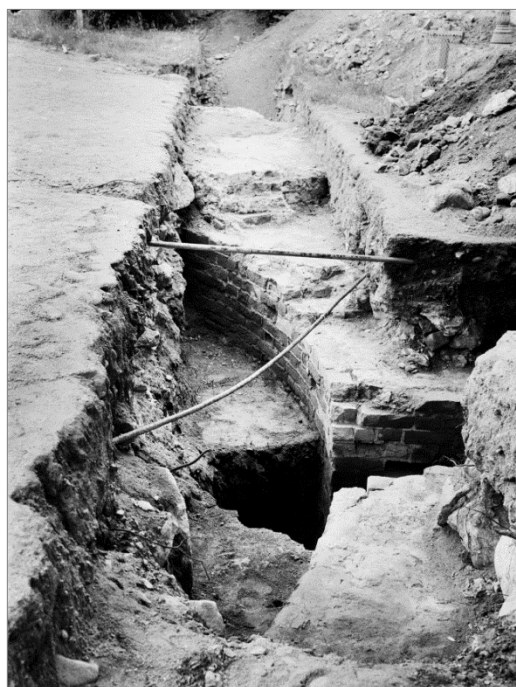
Figur 8. Delar av ärkebiskopsborgens norra rundel vilken framkom i samband med grävningar för kulvertnedläggning 1954. Foto mot väster. Fotograf okänd. F639_04. Upplandsmuseet.

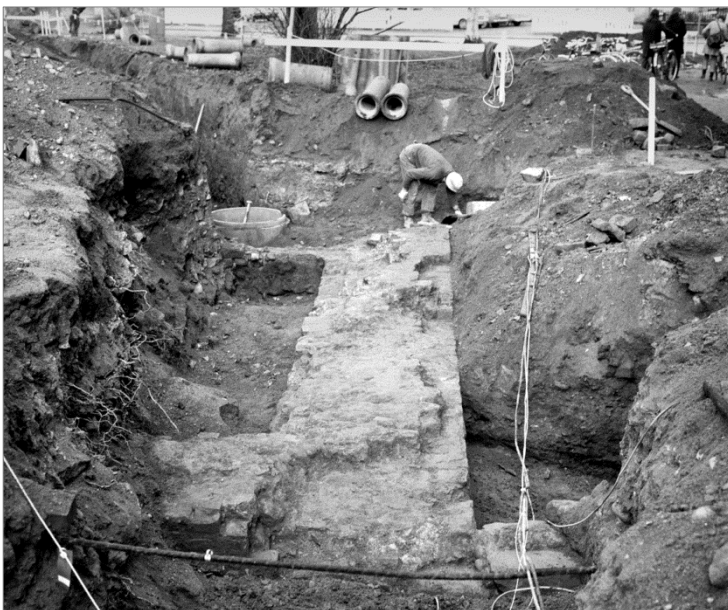
Figur 9. En arkeologisk undersökning i Universitetsparkens norra och nordöstra del företogs 1972. Bilden visar kraftiga tegel- och gråstensmurar vilka påträffades i samband med grävningar för dagvattenledningar. Murresterna som låg 5,5 m väster om Historicums SV hörn, är troligen lämningarna efter det gamla Länslasarettets gårdshus (UM arkiv). I bakgrunden ses S:t Larsgatan och till höger utanför bilden finns Historicums västra fasad. Foto mot NÖ. Fotograf okänd. P1169_1, Upplandsmuseet.

- 1972. [8] Relativt omfattande grävarbeten genomfördes i Universitetsparkens nordöstra del under oktober och november 1972, med anledning av nedläggning av dagvattenledningar (figur 9). Bakgrunden till arbetet var Gustavianums problem med fukt i källaren samt problem med stående vatten vid S:t Larsgatan, som uppstod vid regn. Ett stamledningsschakt löpte från parkens norra hörn mot Historicum och Gustavianum. Vid Gustavianum vek schaktet av och löpte parallellt med Gustavianums västvägg fram till husets entré. Schaktdjupet för stamledningen varierade från 1,7 m vid gatukorsningen S:t Larsgatan - S:t Olofsgatan till 2,1 m vid Gustavianums entré och bredden var 1 m. Från detta stamledningsschakt togs ytterligare schakt upp för dagvattenbrunnar i parkens gångar. I schaktet framkom lämningarna efter en byggnad, vilken utgjordes av tegelmurar vilande på gråstensmurar. Sammanlagt blottlades byggnadens ena gavel som var närmare 8,5 m lång med ca 1,5 m tjocka murar. Vid undersökningen framkom även resterna av Gustavianums förra trapphus (Arkivrapport 1972, UM arkiv).

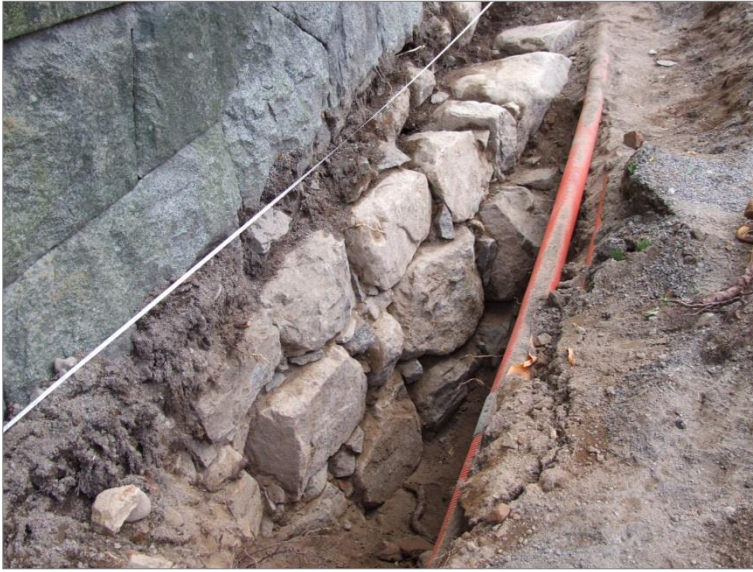
Figur 10. Del av den södra rundeln som framkom under nuvarande Ärkebiskopsgårdens trädgårdsmur i Biskopsgatans trottoar. Delar av muren blottades även då optokabeln (som ses i bild) lades ned 2001. Foto 2009 av Anna Ölund, Upplandsmuseet.

- 2001. [15] Upplandsmuseet utförde en arkeologisk övervakning i samband med nedläggning av optokabel i området (figur 10). Murrester, vilka tolkades som delar av det södra borgtornet framkom i Biskopsgatan. Schaktet löpte ytligt i Akademigatan och Biskopsgatan för att avslutas i Ärkebiskopsgårdens södra flygel (Syse 2001).

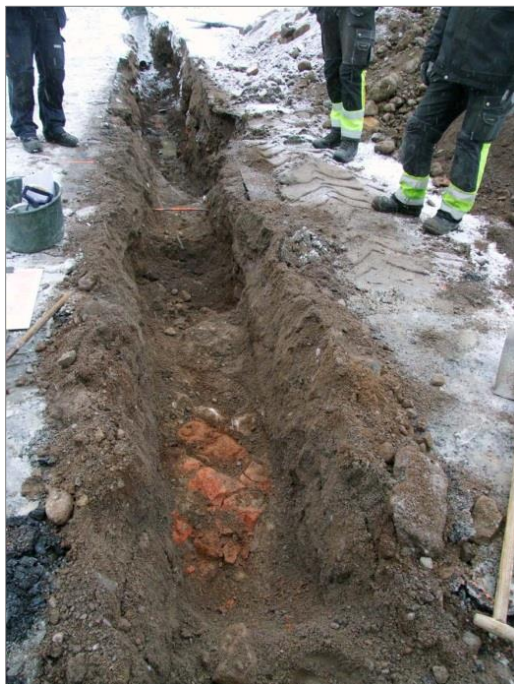
Figur 11 (t.v.). Murrester av gråsten, kalkbruk och tegel påträffade vid undersökningen 2012. Foto mot S. Anna Ölund, Upplandsmuseet.

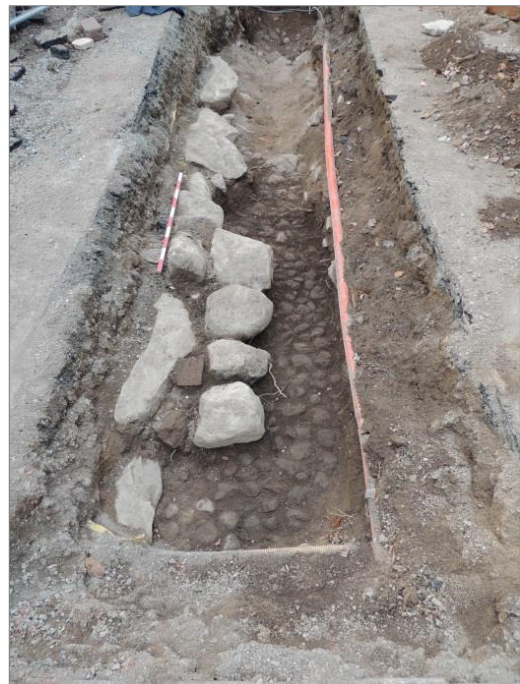
Figur 12 (t.h.). Murresterna och stenläggningen som påträffades 2016 i Universitetsparken. Foto mot SÖ. Anna Ölund, Upplandsmuseet.

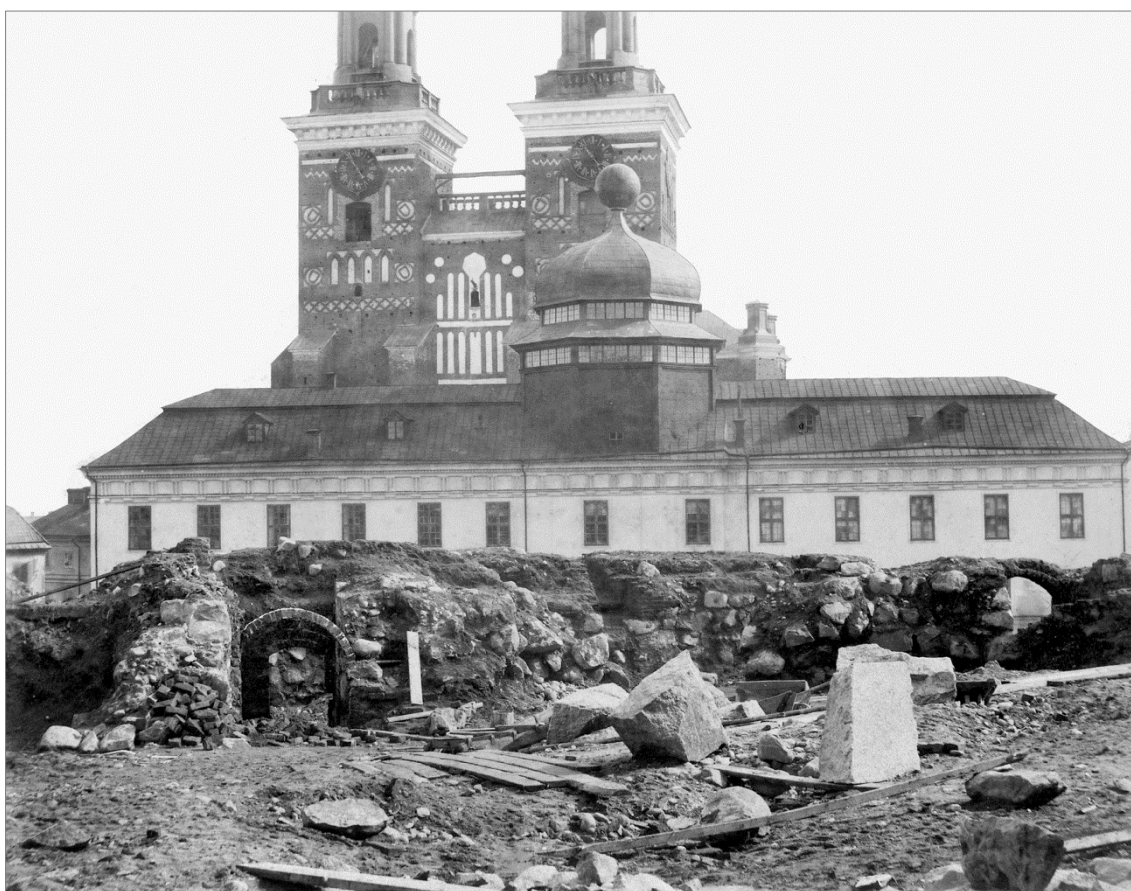
Figur 13. Foto över ärkebiskopsborgens ruiner taget i samband med anläggandet av Universitetsparken våren 1886. På bilden framgår den östra längan med dess tjocka murar. I bakgrunden ses Gustavianum och domkyrkan. På fotot ges en uppfattning om hur nära dessa byggnader ligger varandra. AM1979-109-01, Kihlbergs samling, Arkitekturmuseet

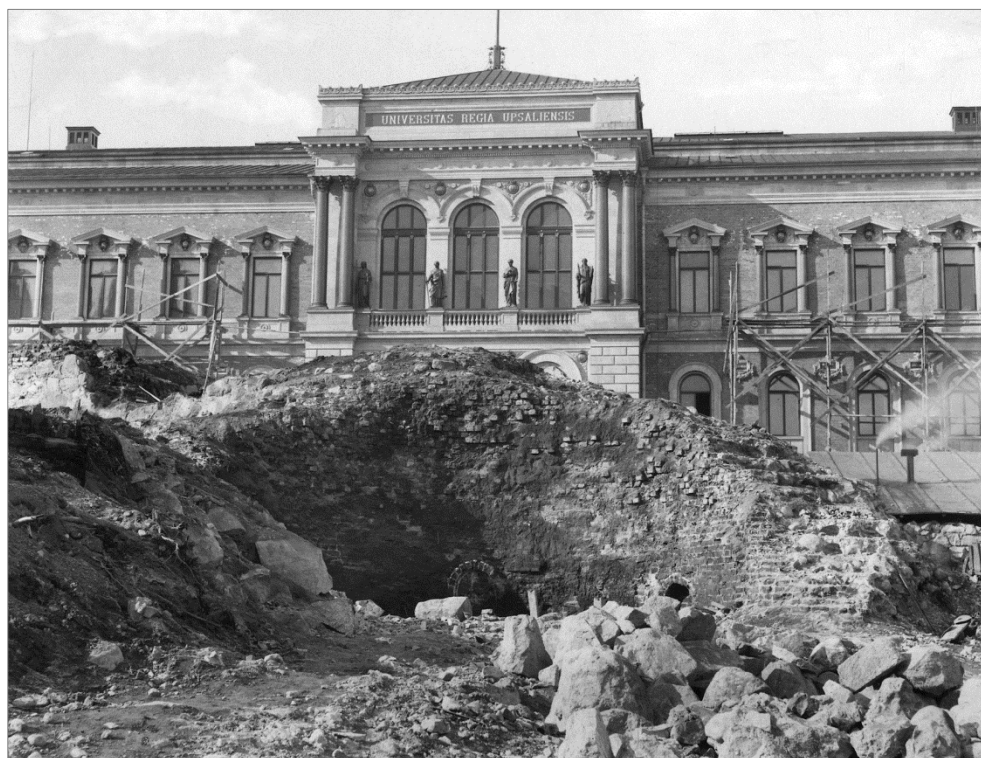
Figur 21. Ärkebiskopsborgens norra torn, Rundeln, låg fram till anläggandet av Universitetsparken som en över mark stående ruin. Rundeln har också gett namn till den intilliggande Rundelsgränd. Tornet var 17,5 m i diam. med 4,5 m tjocka skalmurar i tegel lagt i vendiskt förband med fyllning av gråsten. Tornet som också bar smeknamnet Styrbiskop byggdes sannolikt av Gustav Vasa. Fotot är taget 1886 då Universitetshuset var så gott som färdigbyggt. Fotograf okänd (Uppsala universitetsbibliotek).

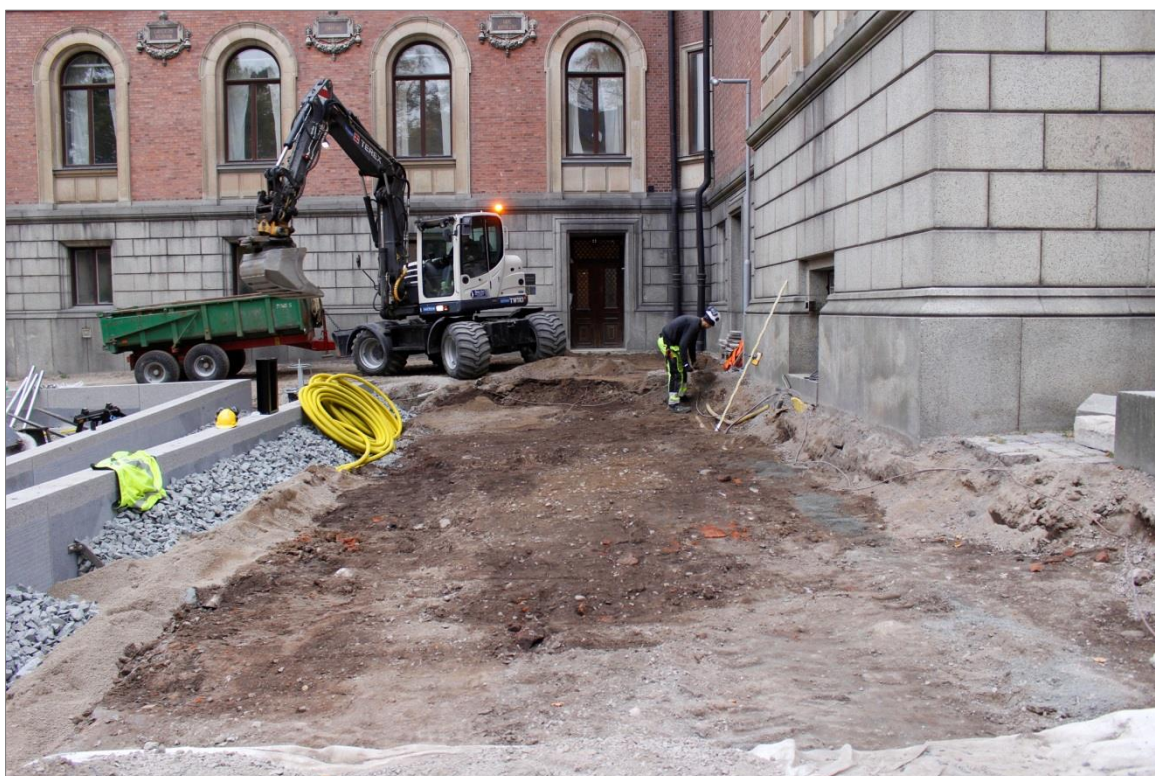
Figur 23. Pågående schaktningsarbeten vid Universitetshuset i oktober 2016. Foto mot NÖ.

För grävarbetet användes en hjulburen stor grävmaskin. Sammanlagt grävdes åtta schakt. Tre av dessa utgjordes av sänkningar av markytan längs husets fasad. Fyra schakt grävdes för fundament och ett schakt grävdes för byte av fettavskiljare.

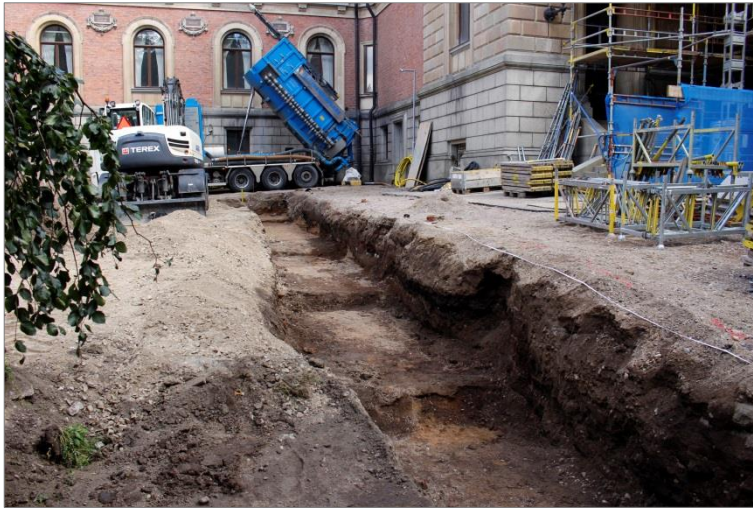
Figur 30. Schakt A grävdes för montering av stödmur. Schaktet förlades i nordöstlig-sydvästlig riktnig. En sektionsritning upprättades för den sydöstra schaktväggen. Foto mot NÖ.

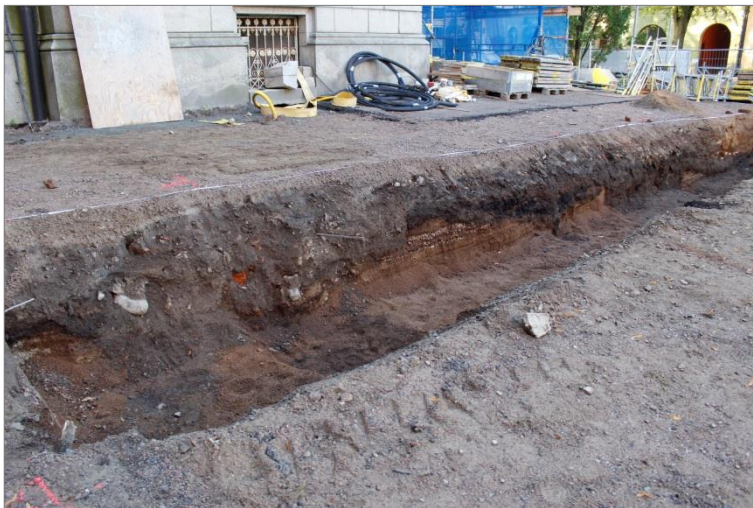
Figur 31. Den nordöstra delen av Sektion 1. Foto mot S.

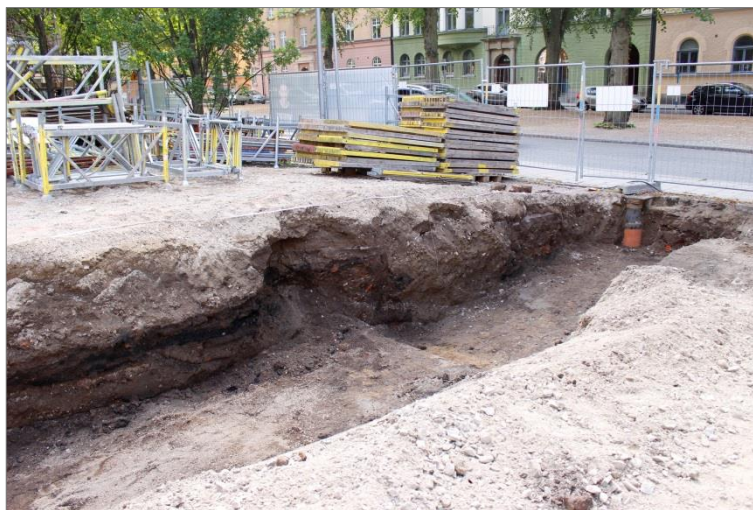
Figur 32. Den sydvästra delen av Sektion 1. Foto mot S.

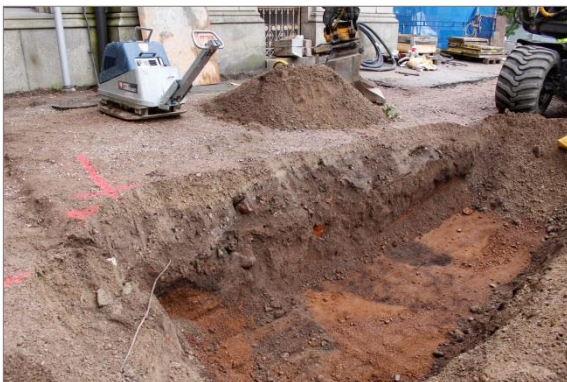
Figur 35. Nedgrävningarna A1 och A2 påträffades i den nordöstra delen av Schakt A, synliga i åsgruset. Foto mot S. Anna Ölund Upplandsmuseet.

A1 Nedgrävning. På ca 1,05 m djup påträffades i schaktets botten en nedgrävning. Denna syntes mot det rödbruna åsgruset som en oval, flammig, mörkfärgning. I plan var den ca 0,55 m bred. Nedgrävningen var fylld med gråbrun silt. I den nordöstra kanten fanns rester av en förmultnad stör, ca 0,05 m i diameter. Nedgrävningen var ca 0,1 m djup och tolkas vara resterna av ett stolphål.

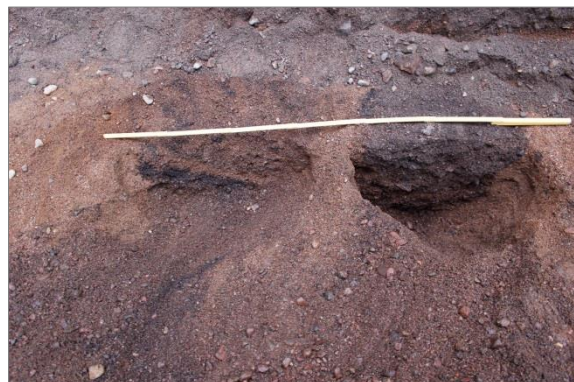
Figur 36. Nedgrävningarna A1 (t.v.) och A2 (t.h.) undersöktes till 50% och dokumenterades genom sektionsritning. Foto mot SÖ. Anna Ölund, Upplandsmuseet.

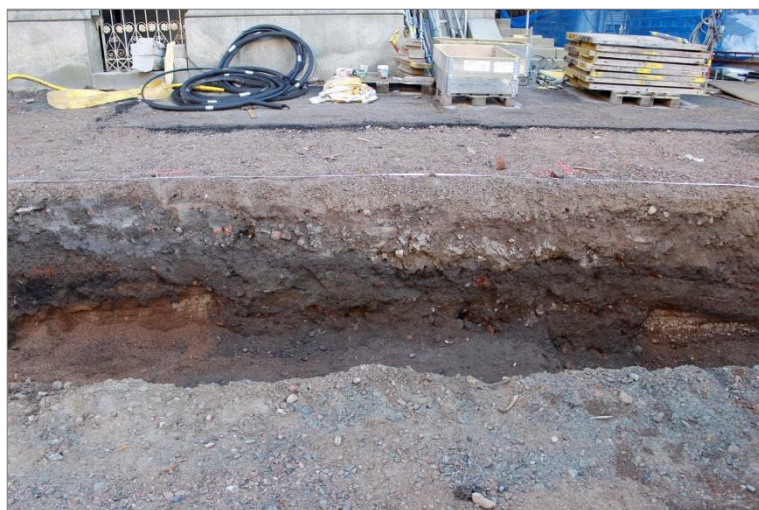
Figur 37. Nedgrävningen A3 var synlig både i den sydöstra schaktkanten och i schaktbotten. Foto mot SÖ.

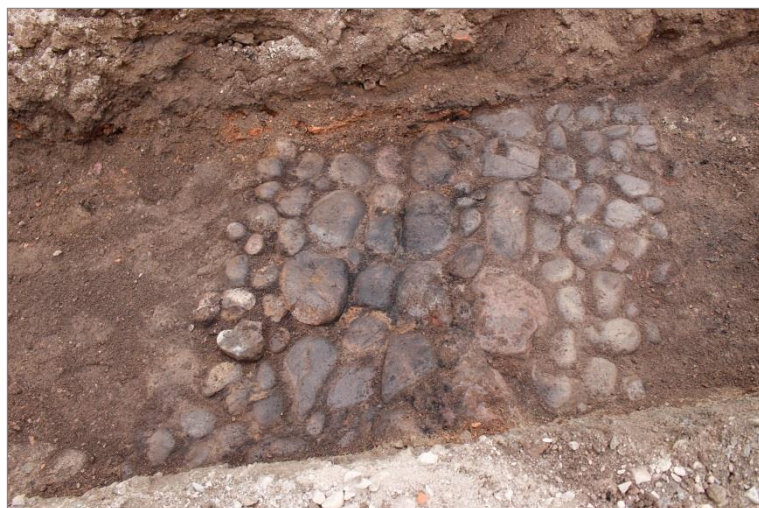
Figur 38. Stenläggningen A4 som påträffades i Schakt A. I stenläggningen fanns en rännedal samt eventuella Borgmästarstenar. Foto mot SÖ.

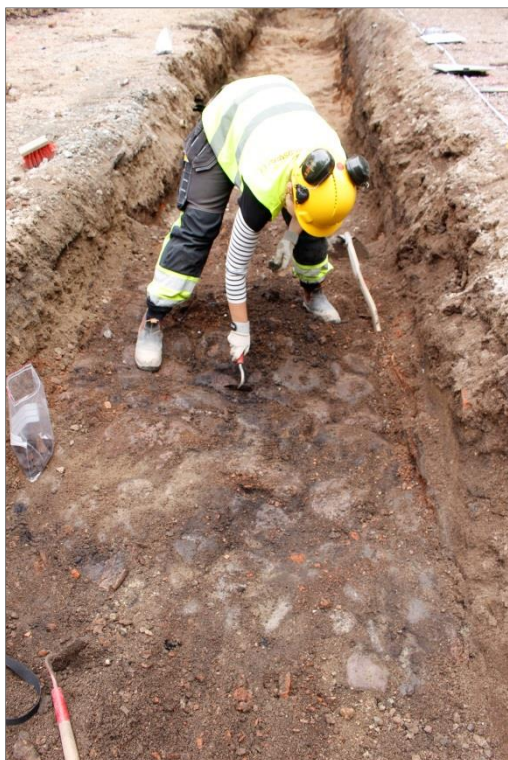
Figur 39. Emelie Sunding rensar fram stenläggningen A4. Foto mot NÖ. Anna Ölund, Upplandsmuseet.

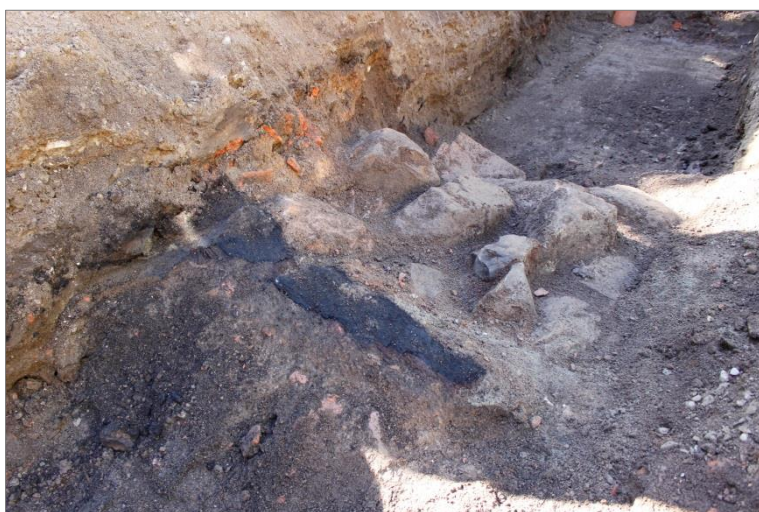
Figur 41. Stenkonstruktionen A5. Foto mot S.

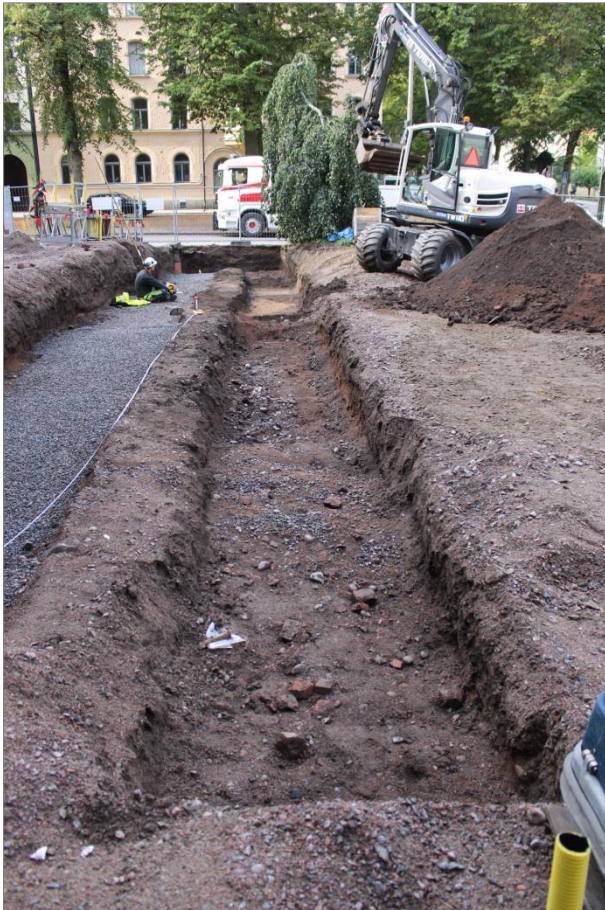
Figur 43. Översikt över Schakt B som grävdes parallellt med Schakt A. Foto mot SV.

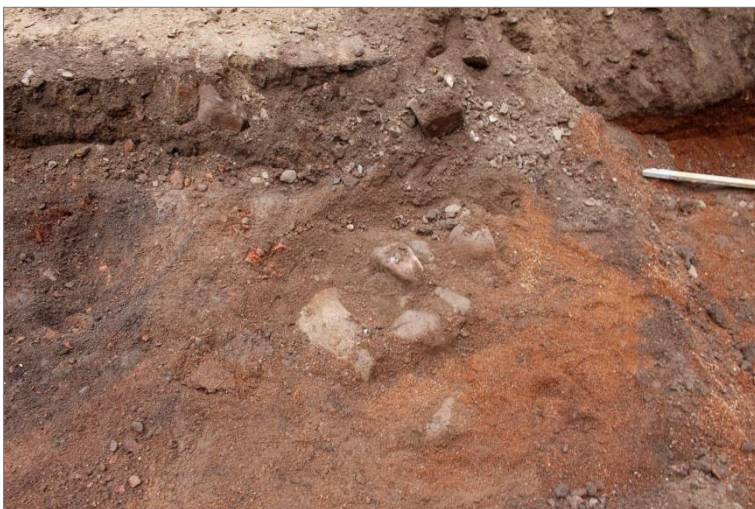
Figur 44. I Schakt B påträffades ett fåtal stenar som tolkas vara fragmentariska rester av samma stenläggning, A4, som påträffades i Schakt A. Foto S.

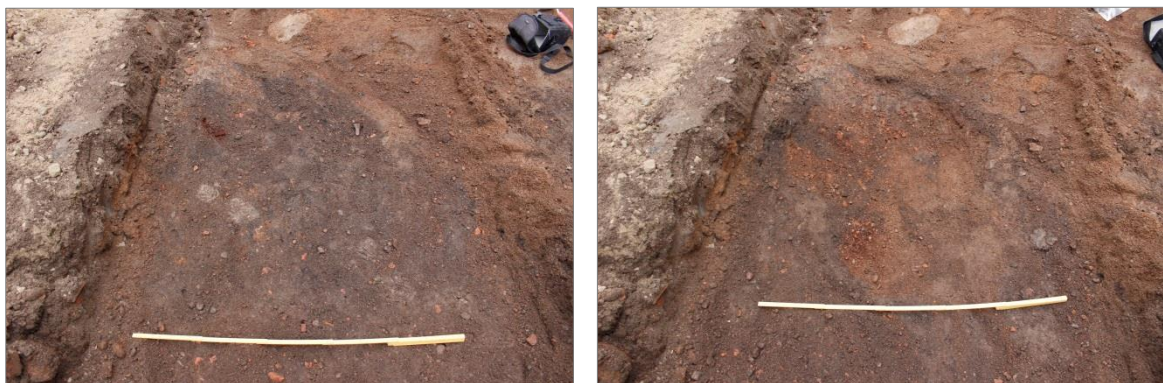
Figur 46 och 47. Nedgrävningen A7 innan respektive efter undersökning. Nedgrävningen var grund, endast 0,2 m djup, och grävd i åsgruset. Foto mot SV.

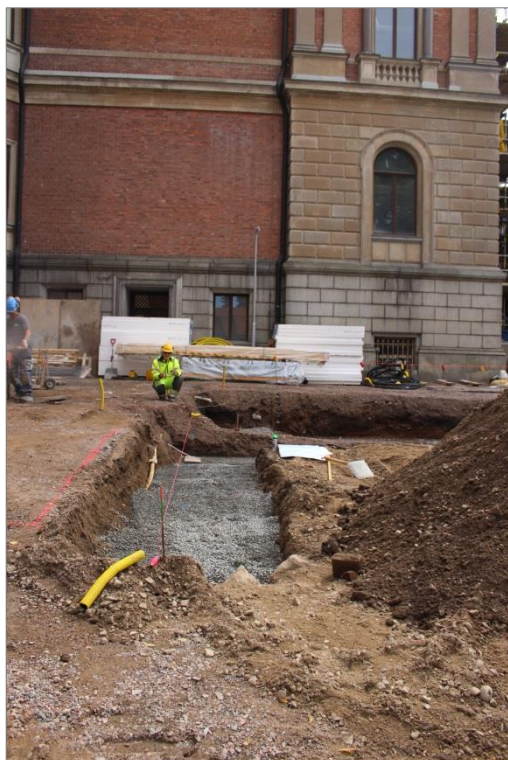
Figur 49. Översikt över Schakt C som grävdes vinkelrätt mot Schakt B. Foto mot SÖ.

A8 Stenläggning. På ca 0,7 m djup fanns i schaktets nordvästra del rester av en stenläggning. Stenarna var ca 0,1-0,2 m stora. I stenläggningen fanns även ett fåtal tegelbitar.

A9 Stensyll. I schaktets nordvästra kant fanns intill A8 två större stående stenar direkt under bärlagret. I markytan väster om schaktet syntes även toppen av ytterligare en sten. Stenarna var ca 0,35 m stora. Inget murbruk syntes på stenarna. Sannolikt utgör de resterna av en stensyll.

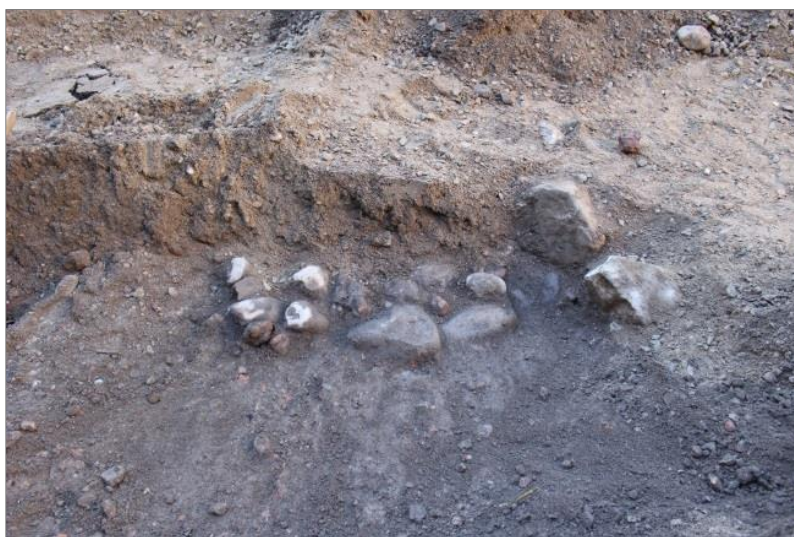
Figur 50. Stenläggningen A8 och stensyllen A9 samt lagret L25 i Schakt C. Foto mot SV.

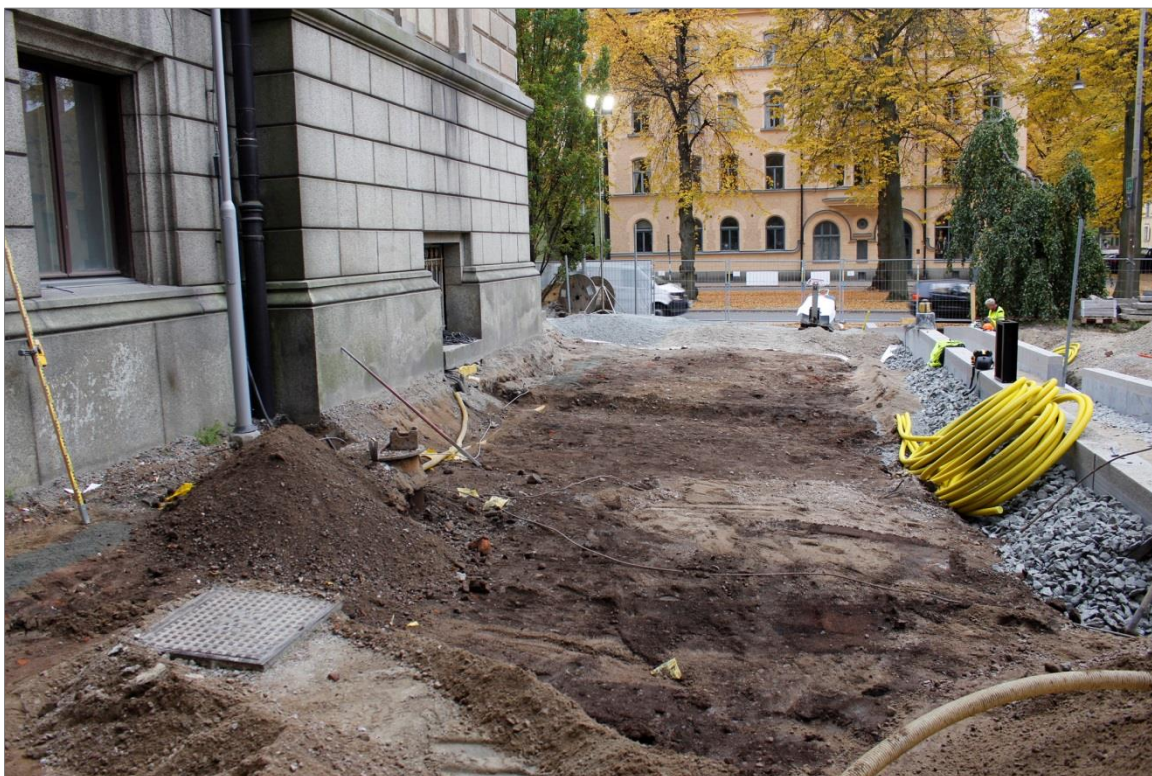
Figur 51. Schakt E grävdes på parkeringsytans sydöstra del intill Universitetshuset i syfte att sänka marknivån. Foto mot SV.

Sänkningen av marknivån fortsatte på parkeringsytans sydöstra del längs byggnaden (figur 25). Ytan var ca 10 x 5 m stor. Här schaktades asfalten och bärlagret av ned till 0,45 m under mark. På detta djup fanns på stora delar av ytan samma kulturlager som i Schakt D, L26. Närmast byggnaden syntes frischaktet till denna vilket var ca 1,8 m brett och fyllt med ett sandigt gruslager med inslag av tegelkross, tegelbitar och småsten. Centralt på ytan fanns en modern störning fylld med beige, grusig, sand.

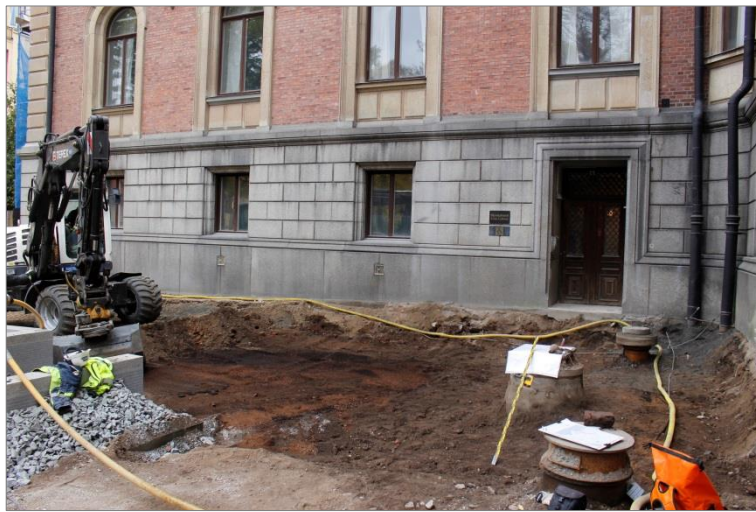
Figur 52. Schakt F grävdes på parkeringsytans östra del vid myntkabinettens entré. Ovan åsgruset fanns i delar av schaktet ett tunt lager med svart, bränt, grus. Den sydöstra delen av schaktet var stört av schakt till moderna brunnar och ledningar. Foto mot N.

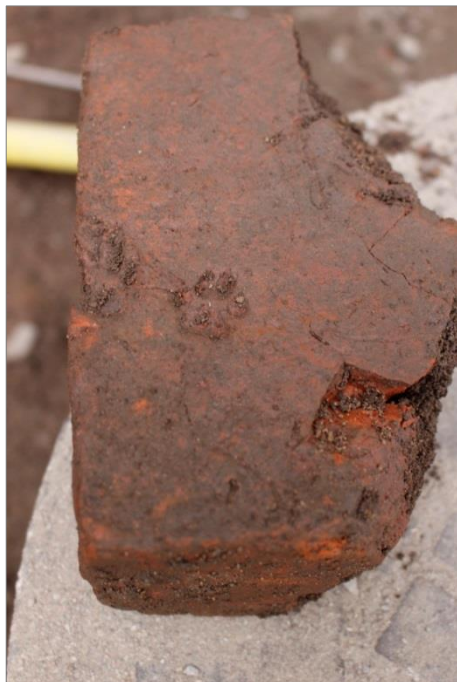
Figur 53. I fyllningen till frischaktet runt Universitetshuset hittades en tegelsten med tassavtryck från katt.

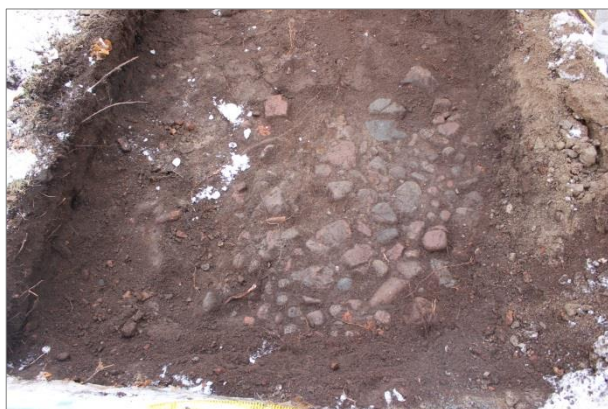
Figur 55. Stenläggningen A10 fanns i den sydvästra delen av Schakt G och var skadad i nordöst. Foto mot N-NÖ.

A10 Stenläggning. Under L28 fanns resterna av en stenläggning bestående av 0,1-0,2 m stora, rundade stenar. Stenläggningen var avgrävd i öster och fortsatte in i den sydvästra och södra schaktkanten.

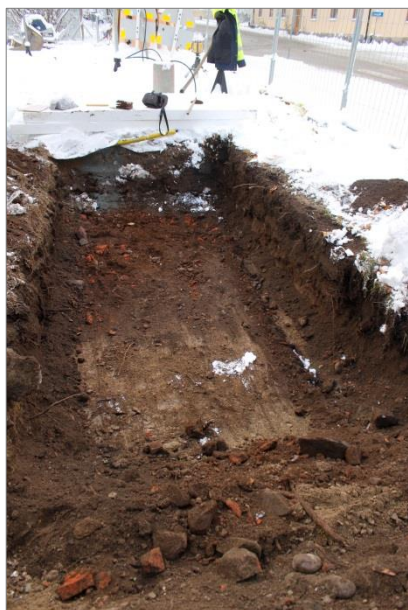
Figur 56. Etapp 1 i Schakt G. Raseringslagret A30 lämnades delvis kvar och låg direkt ovan åsgruset. Foto mot SV.

L30 Raseringslager. Under L29 fanns ett brunrött gruslager med inslag av tegelbitar, småsten och kolfragment samt fynd av yngre rödgods och djurben. Delar av materialet var bränt och sintrat, bland annat fanns inslag av sekundärbränt kalkbruk och tegel. Lagret låg ovan åsgruset, dock undersöktes endast lagret delvis då schaktet inte skulle grävas djupare. Lagret tolkas som ett raseringslager.

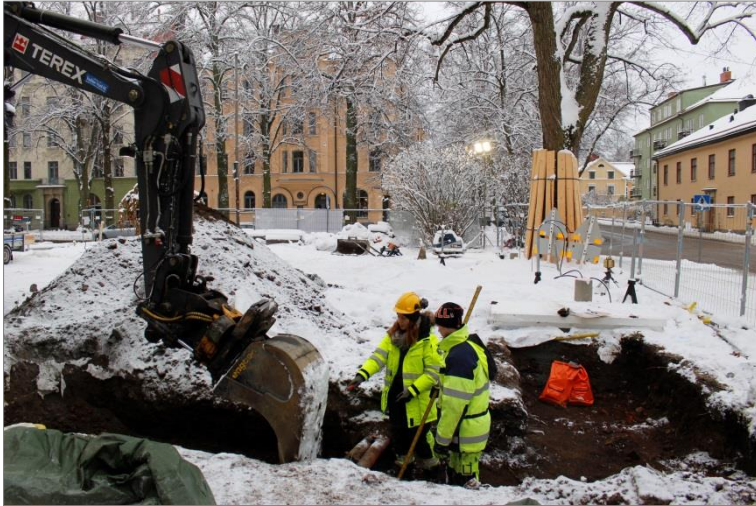
Figur 57. Pågående schaktning av etapp 2 i Schakt G. Foto mot SV.

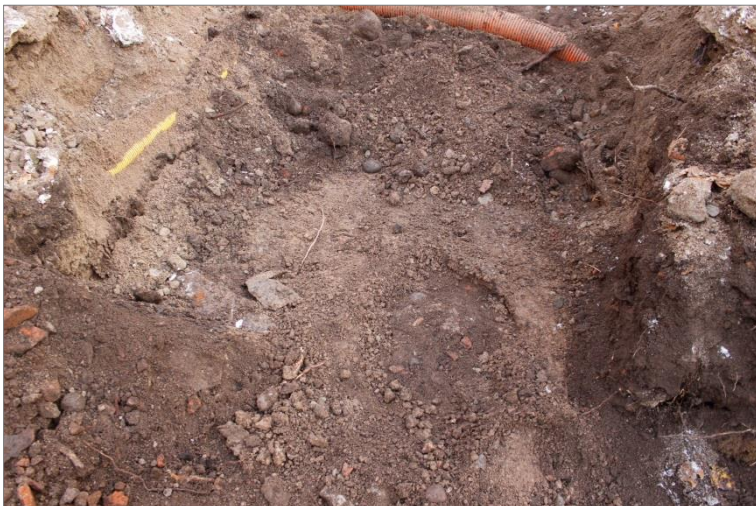
Figur 58. Lerlagret L32 fanns under raseringslagret L28/L32 och var delvis skadat av de moderna ledningar som fanns inom schaktet. Foto mot SÖ.

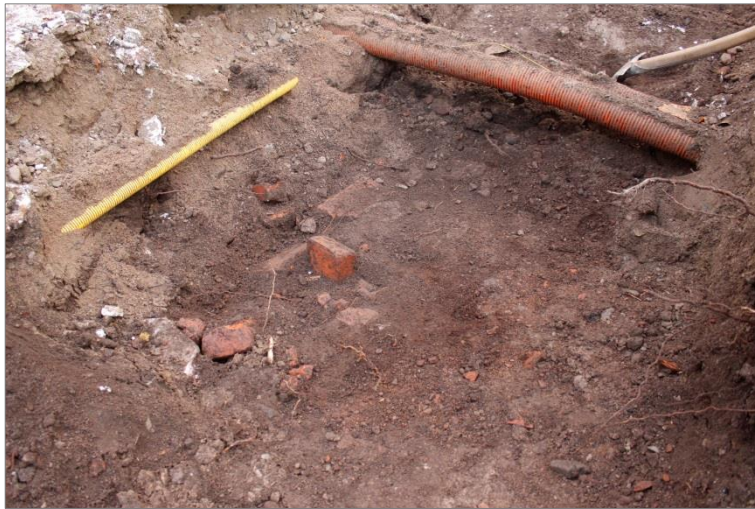
Figur 59. Tegelkonstruktionen A11 låg i den nordöstra schaktkanten. Intill tegelstenarna syns delar av stenkonstruktionen A12. På bilden syns även de ledningar som fanns inom schaktet, denna nivå var dock opåverkad av ledningsschakten. Foto mot Ö.

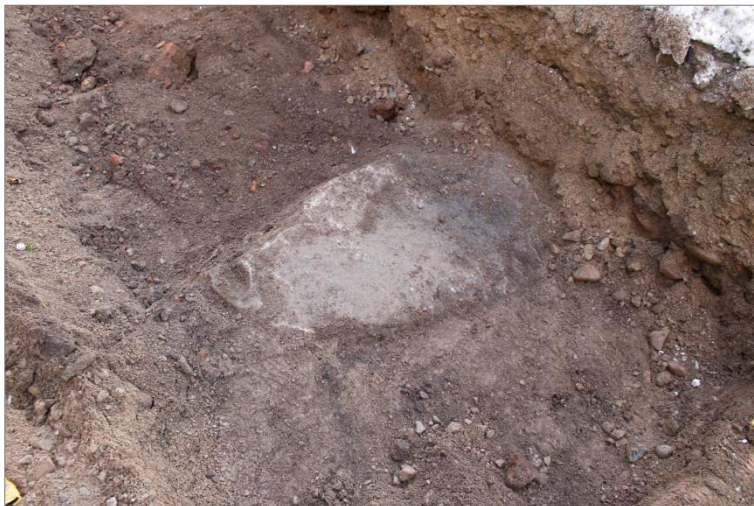
Figur 60. En av stenarna i stenkonstruktionen A12. Foto mot SÖ.

A12 Stenkonstruktion. Delvis under L31 och L32 fanns i schaktet ett flertal stenar, ca 0,4-0,9 m stora (figur 54). Dessa tolkas som rester av en konstruktion, möjligtvis en mur eller syll, och hör eventuellt samman med A11.

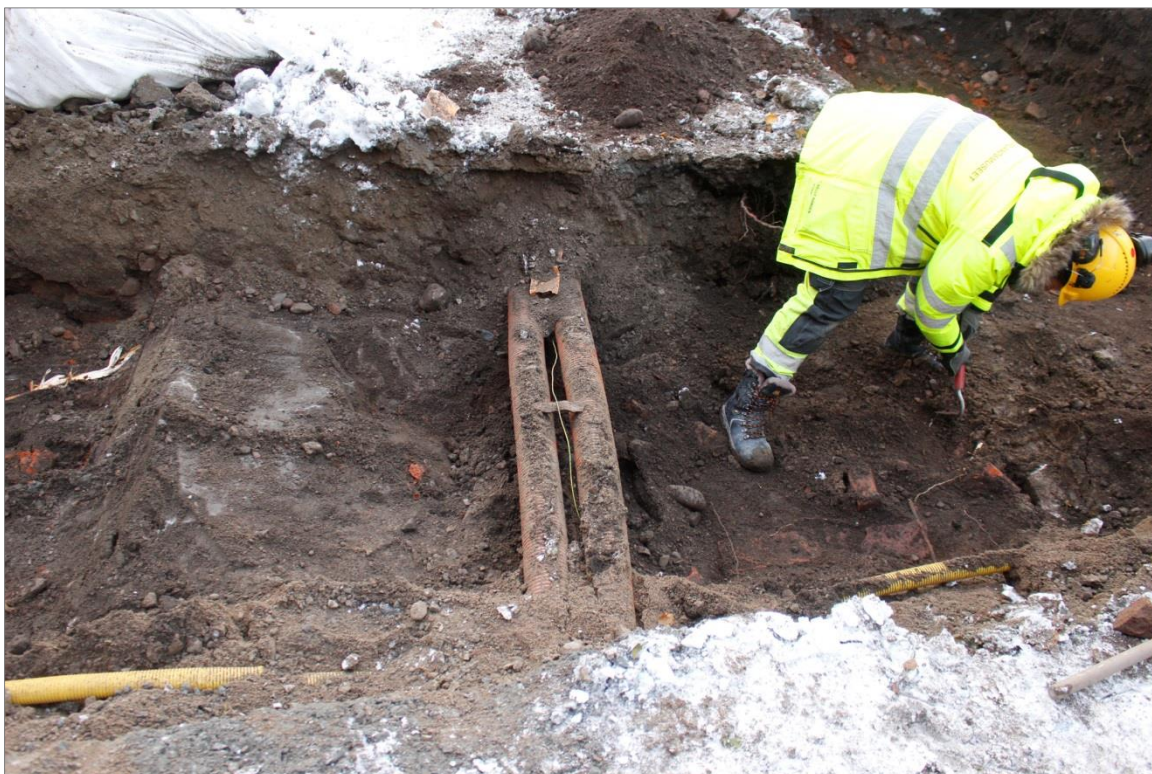
Figur 61. Pågående framrensning av konstruktionerna A11 och A12. Foto mot SV. Anna Ölund, Upplandsmuseet.

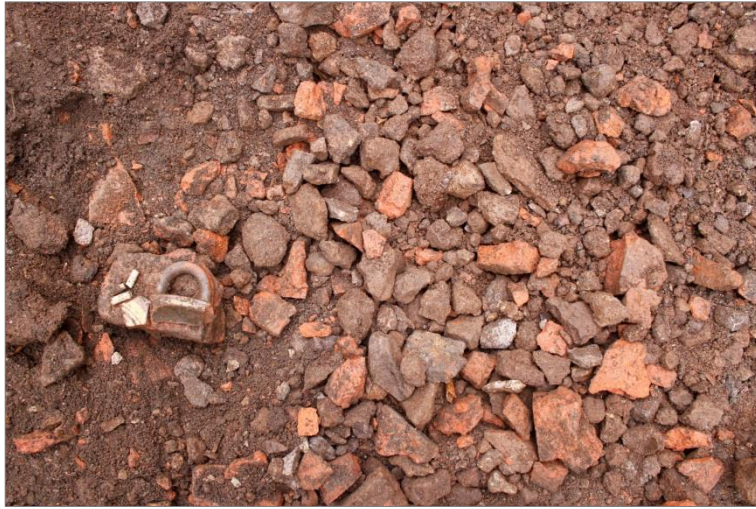
Figur 63. Detaljbild av raseringslager L34 som i huvudsak bestod av tegelkross. Foto Anna Ölund, Upplandsmuseet.

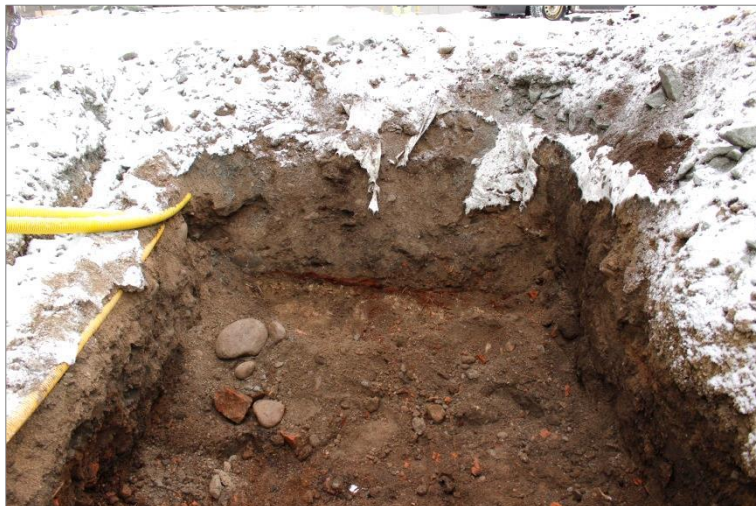
Figur 64. I den sydöstra schaktkanten fanns mot schaktets botten en horisontellt liggande träplanka, A13. Foto mot SÖ.

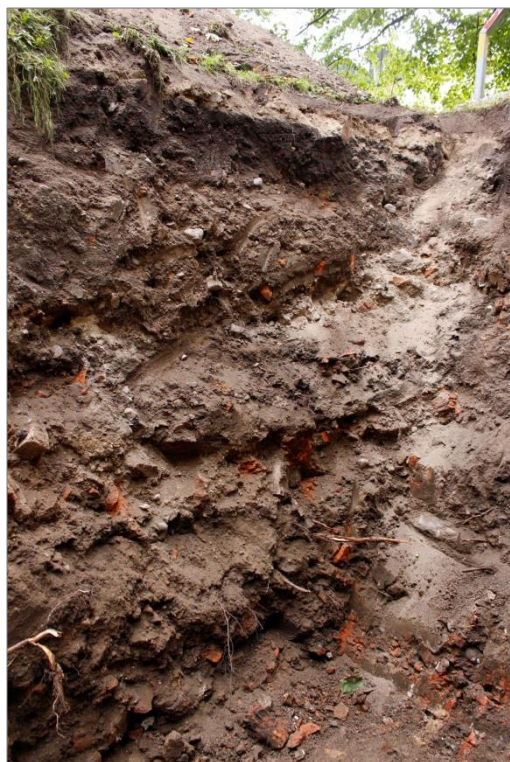
Figur 66. Schakt H grävdes i huvudsak genom omrörda fyllnadsmassor, L35. Det mäktiga fyllnadslagret tolkas bestå av de kulturlager som grävdes upp när den ursprungliga fettavskiljaren installerades. Då inget modernt material förekom i fyllningen indikerar det att man endast återfyllt schaktet med de uppgrävda massorna. Under fyllnadslagret fanns ett raseringslager, L36 med tegelbrockor och tegelkross. Foto mot S.

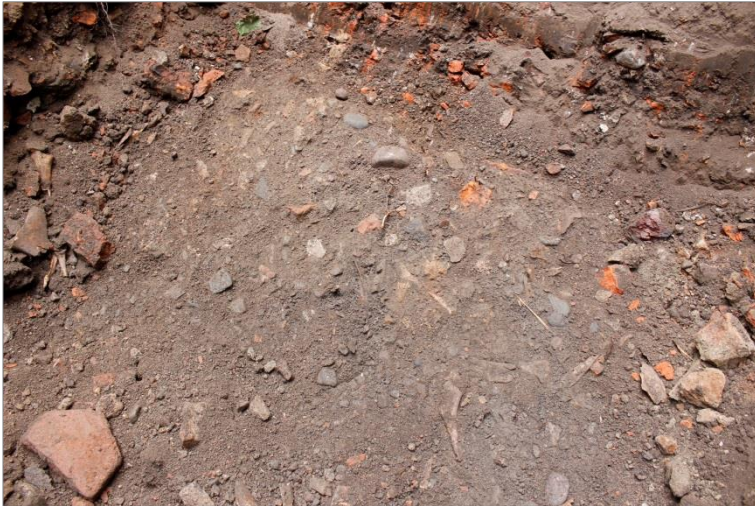
Figur 67. I botten av Schakt H fanns ett hårt packat, kompakt lager med rikligt at knaddersten. Det övre skiktet av lagret tolkas som en trampad yta, eventuellt en äldre gårdsyta.

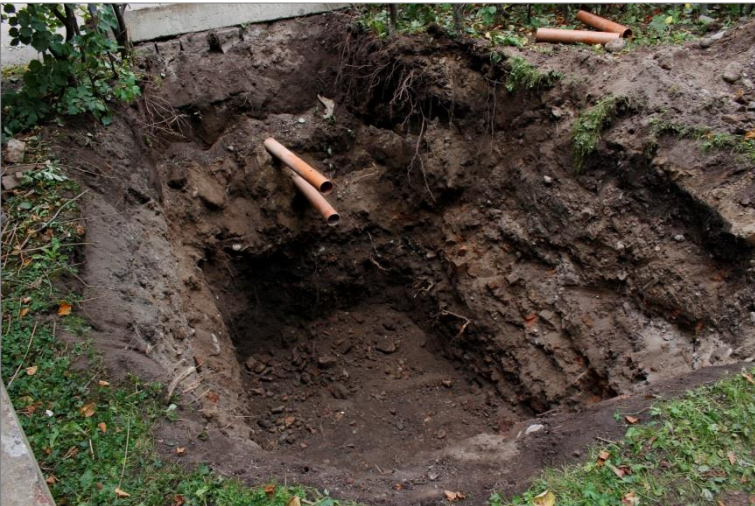
Figur 68. Det färdiggrävda Schakt H. Schaktet grävdes ca 3,1 m djupt. Foto mot Ö.

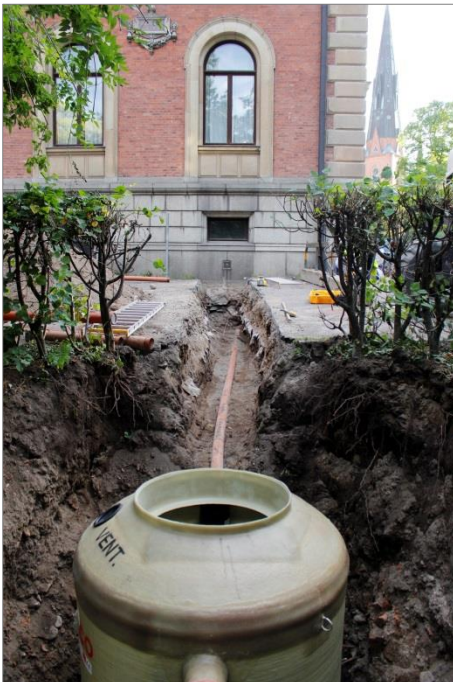
Figur 69. Schakt H med den nya fettavskiljaren och den nya ledningen monterade. Foto mot NÖ.

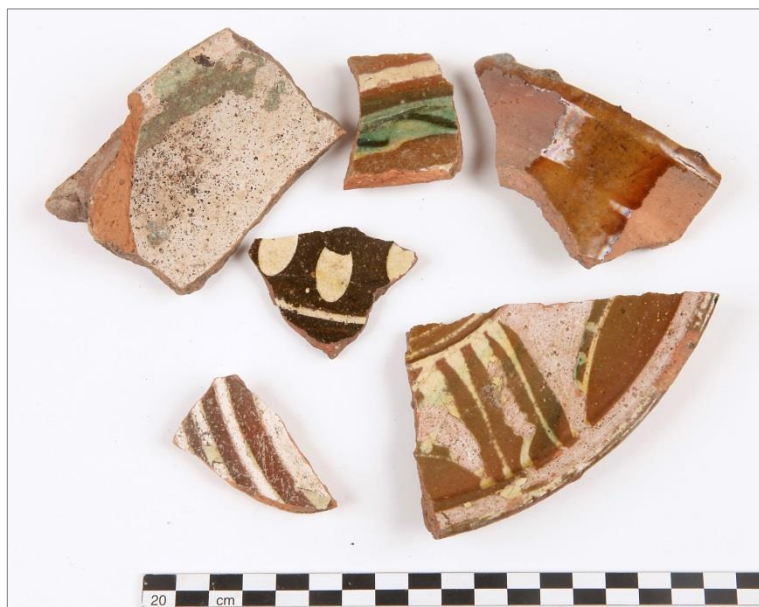
Figur 70. Skärvor från yngre rödgodskärl, F111. Foto Bengt Backlund, Upplandsmuseet.

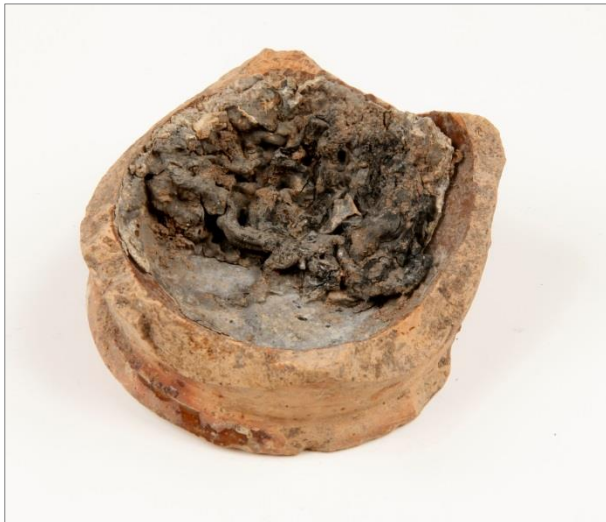
Figur 71. I schakt H hittades botten av ett yngre rödgodskärl med förstelnat/förkolnat material kvar i botten, F105. Foto Bengt Backlund, Upplandsmuseet.

I materialet finns både odekorerade kok- och matberedningskärl och dekorerade serverings-/prydnadskärl representerade. Ett fynd av en planteringskruka finns även i materialet (F114). Ett intressant fynd är det av ett kärl med ett organiskt, förkolnat/förstenat innehåll kvar i botten. Vad kärlet innehållit går inte att avgöra. Någon ingående analys och datering av fynden har inte rymts inom projektet men majoriteten av yngre rödgodsskärvorna härrör från 1600- och 1700-talen.

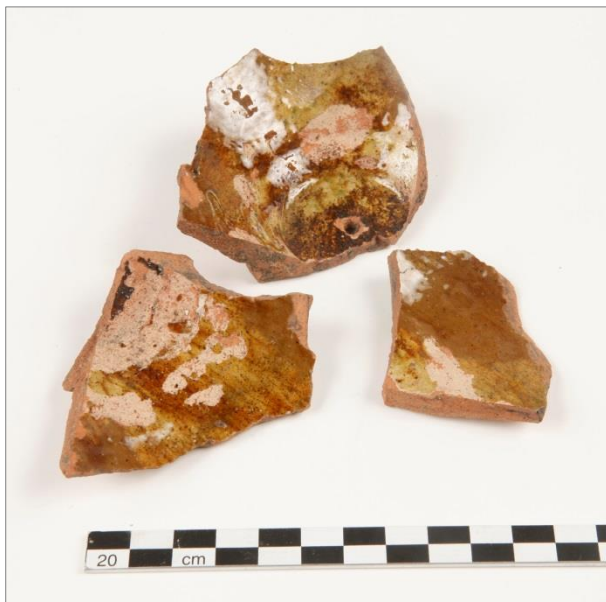
Figur 72. Skärvor från en planteringskruka i yngre rödgods, F114, som påträffades i schakt H. Foto Bengt Backlund, Upplandsmuseet.

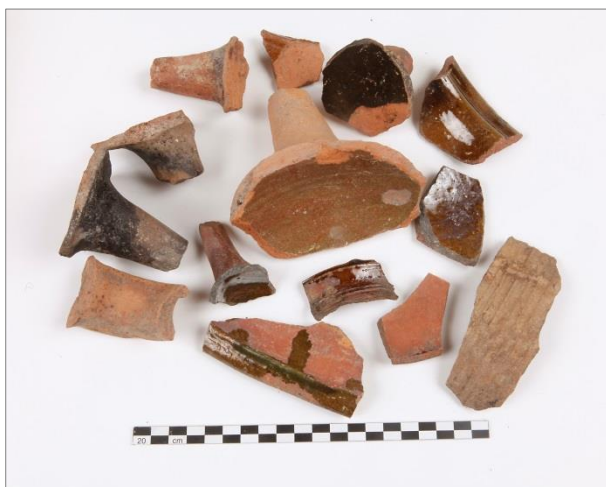
Figur 73. F112, skärvor från trefotsgrötor och kärl i yngre rödgods. Foto Bengt Backlund, Upplandsmuseet.

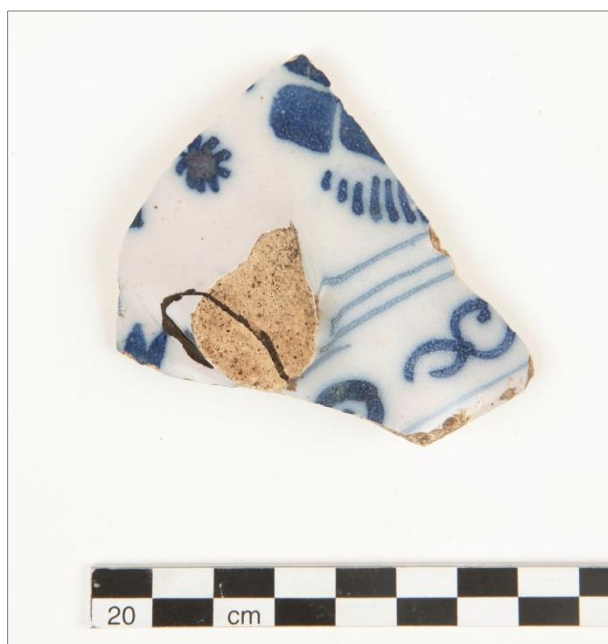
Figur 74. F106, skärva från ett fajanskrus med lagning. Foto Bengt Backlund, Upplandsmuseet.
