Arkeologi vid Universitetshuset

Arkeologisk schaktningsövervakning

Fjärdingen 1:9
Uppsala 88:1
Uppsala kommun
Uppland

Upplandsmuseets rapporter 2017:10
ISSN 1654-8280

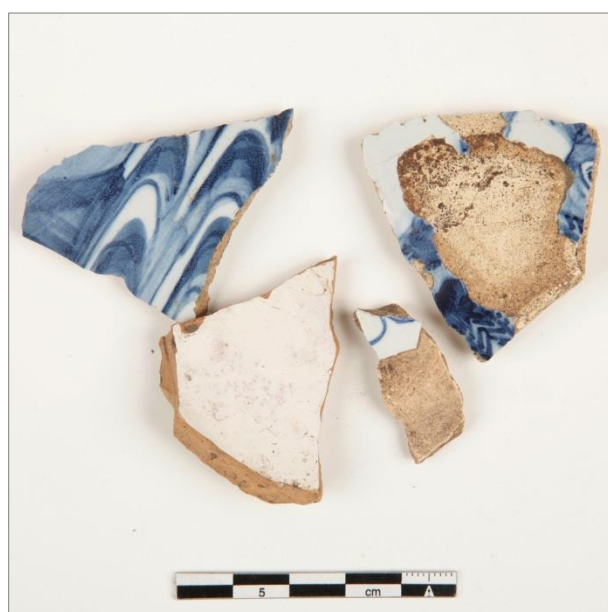
Figur 75. F11, skärvor från fajanskärl. Foto Bengt Backlund, Upplandsmuseet.

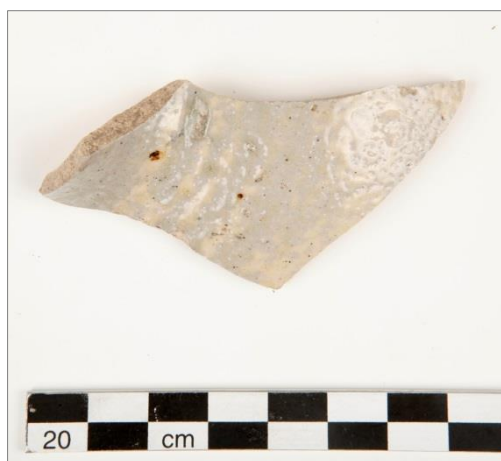
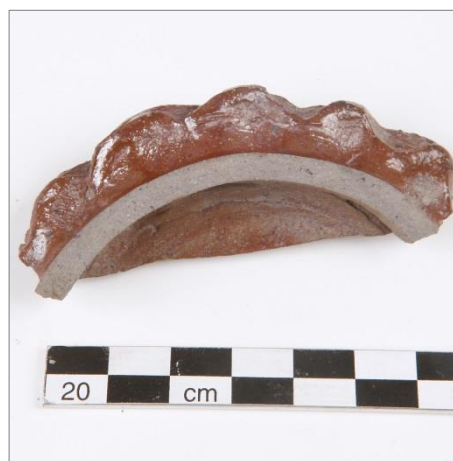
Figur 76 (t.v.) F62, skärva från en sojaflaska i stengods. Foto Bengt Backlund, Upplandsmuseet.
Figur 77 (t.h.) F29, skärva från ett senmedeltida stengodskrus. Foto Bengt Backlund, Upplandsmuseet.

I materialet finns kärtyperna krus och flaska representerade. Bland flaskorna finns skärvor från minneralvattenflaskor, s.k. seltzerkrus, som importerades i större mängd under 1700- och 1800-talen samt en skärva från en sojaflaska. I materialet finns även en skärva som eventuellt kan dateras till senmedeltid (F29).

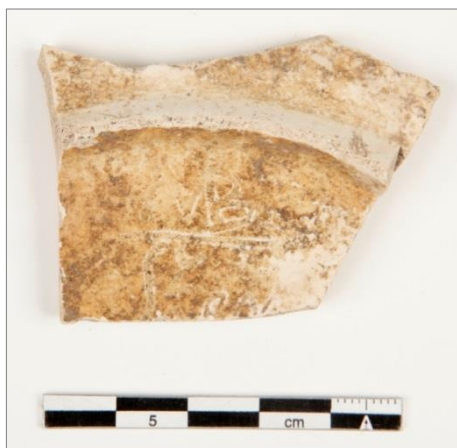
Figur 78. F59, skärva från ett flitgodsfat med "MB Sten" ristat i botten. Foto Bengt Backlund, Upplandsmuseet.

I materialet finns en skärva med "MB Sten" ristat i botten (F59) (figur 79). Denna märkning förekommer på flintgodskärl tillverkade vid Marieberg under 1770-talet då Henrik Sten ledde arbetet vid fabriken.

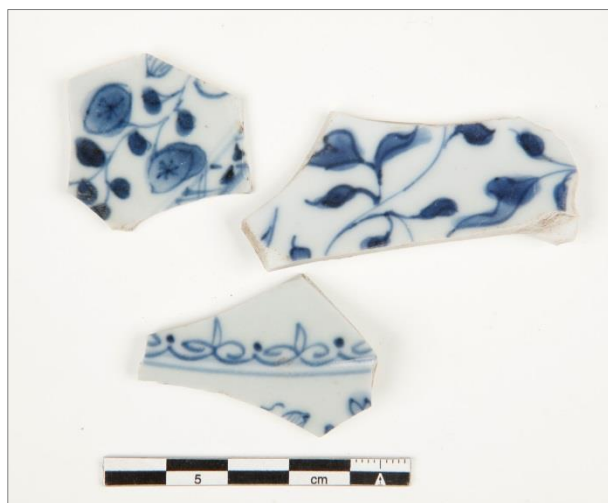
Figur 79. F37, skärivor från porslinsfat. Foto Bengt Backlund, Upplandsmuseet.

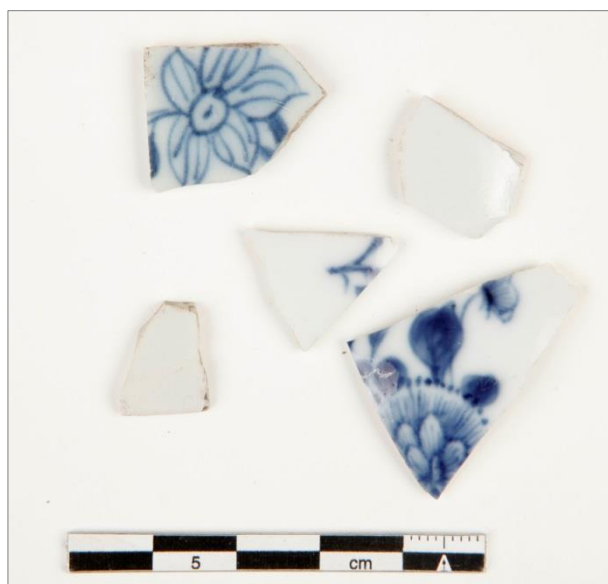
Figur 80. F60, skärivor från porslinsfat och skålar. Foto Bengt Backlund, Upplandsmuseet.

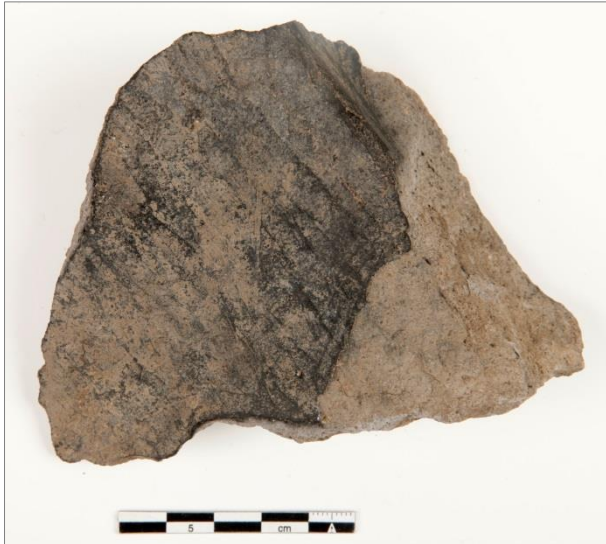
Figur 81. En skärva i yngre svartgods påträffades vid undersökningen, F4. Foto Bengt Backlund, Upplandsmuseet.

I materialet finns även en skärva svartgods av typen Jydepotta (F4). Svartgods är ett reducerat lergods med glättad yta. Godset producerades fram till 1800-talets slut på Jylland och Fyn (Brorsson 2006; Bäck 2014).

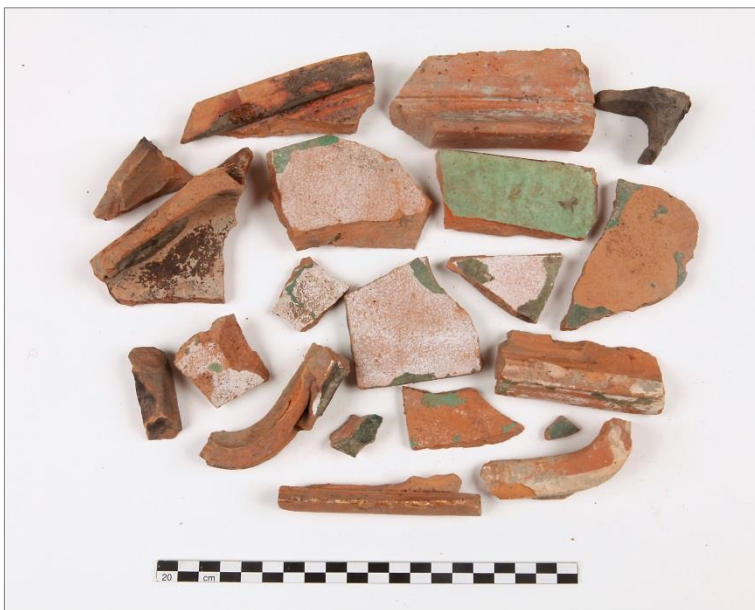
Figur 82. F51, kakelskärvor med rester av grön galsyr. Foto Bengt Backlund, Upplandsmuseet.

Kakel återfinns i 3 fyndposter. Samtliga utgörs av grönglaserade skärvor från kakelugn. En större koncentration påträffades i L28 (F51).

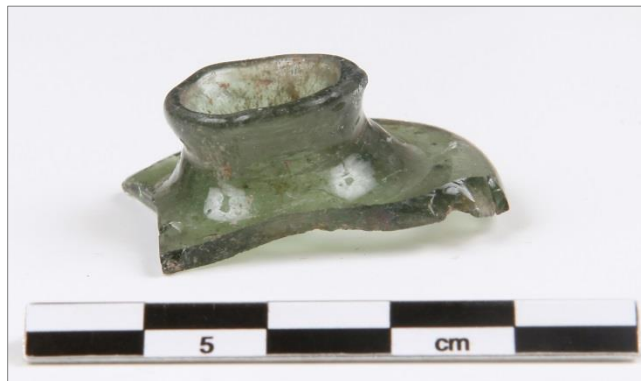
Figur 83. F97, Mynning, hals och buk från en mindre schatullflaska. Foto Bengt Backlund, Upplandsmuseet.

Utmärkande för undersökningen är den relativt stora förekomsten av skärvor från små flaskor (ex F65, F67 och F96). Dessa kan härröra från både medicinflaskor och parfymflaskor. En skärva kan eventuellt vara del av ett bläckhorn (F97).

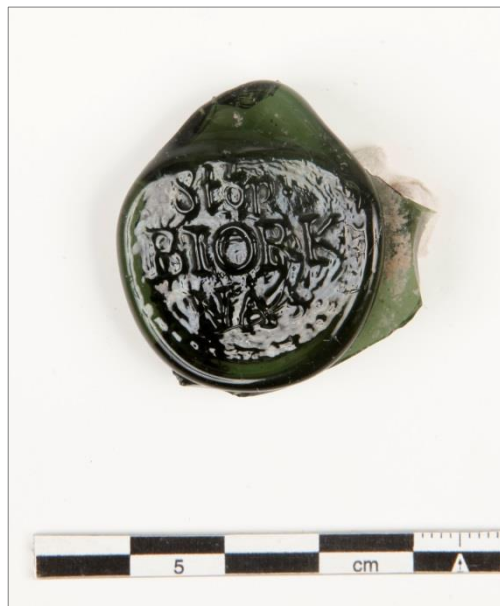
Figur 84. F70, glassigill från butelj, Björknäs glasbruk 1736-1785. Foto Bengt Backlund, Upplandsmuseet.

En stor andel av glasfynden utgörs av skärvor från buteljer. Bland buteljskärvorna finns ett glassigill (F70) med texten ”½ Stop BJÖRK:NÄS”. Sigillet har suttit på en butelj från glasbruket Björknäs på Värmdön som var verksamt under åren 1736-1785. En stor del av buteljglaset kommer från kupiga kärl. Under 1600-talet var kupiga buteljer fortfarande relativt sällsynt i Norden även om de mot århundradets slut blev vanliga i England och Nederländerna. Kupiga vin- och brännvinsbuteljer togs i större skala i bruk under 1700-talets första hälft (Haggrén 2014).

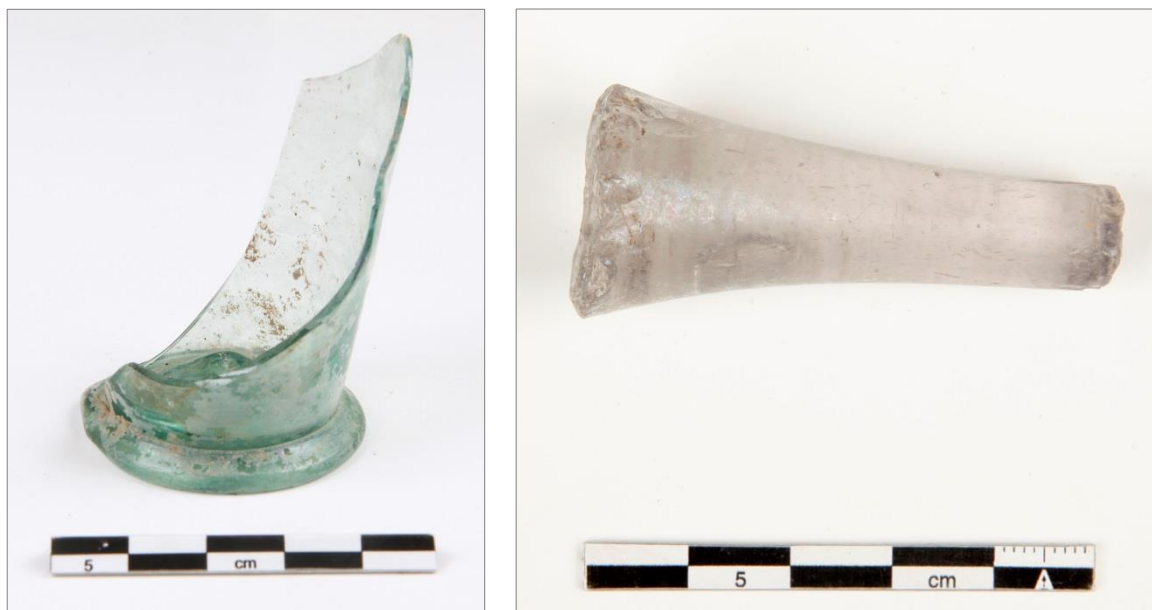
Figur 85 (t.v.). F107, buk och botten av en mindre supkopp. 1700-1775. Foto Bengt Backlund, Upplandsmuseet.

Figur 86 (t.h.). F69, ben från ett spetsglas. 1750-1825. Foto Bengt Backlund, Upplandsmuseet.

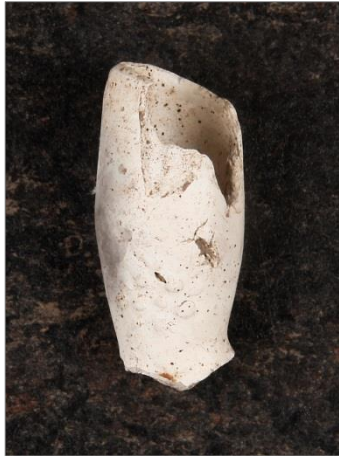
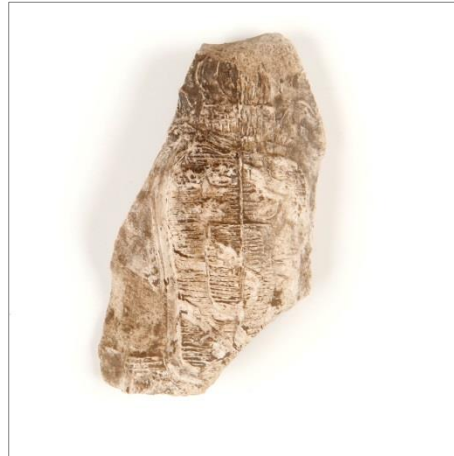
Figur 87 (t.v.). F10, kritpipshuvud med Tudorros. Holländsk pipa, 1640-1660. Foto Bengt Backlund, Upplandsmuseet.

Figur 88 (t.h.). F77, Del av kritpipshuvud med dekor av svenskt riksvapen. 1750-tal. Foto Bengt Backlund, Upplandsmuseet

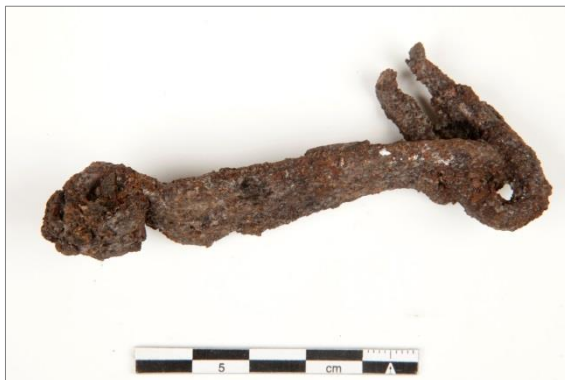
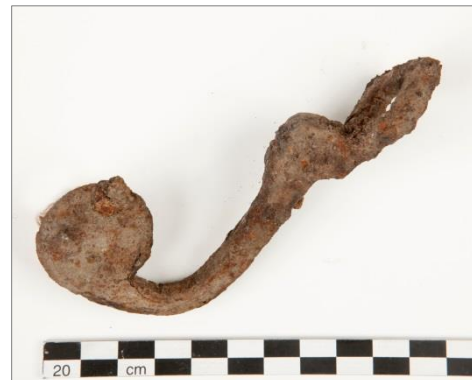
Figur 89 (t.v.). F24, del av gångjärn i järn. Foto Bengt Backlund, Upplandsmuseet Foto Bengt Backlund, Upplandsmuseet.

Figur 90 (t.h.). F22, eventuellt dörrhandtag i järn. Foto Bengt Backlund, Upplandsmuseet.

Sammanlagt 11 fyndposter upptas av metalföremål. Huvuddelen av dessa kommer från en och samma kontext, L12, och består byggnadsdetaljer i järn. Bland dessa finns ett dörrhandtag (F22), beslag (F21) och del av ett gångjärn (F24). Ett cylindriskt rör i järn påträffades i samma kontext (F25) som skulle kunna vara del av en nyckel eller ett lås. Järnföremålen har inte konserverats.

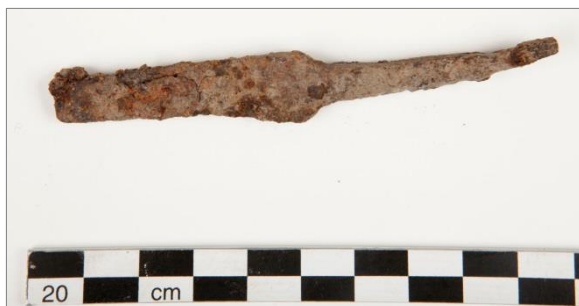
Figur 91. F73, del av kniv i järn. Foto Bengt Backlund, Upplandsmuseet.

Två fyndposter utgörs av verktygsdelar. Dessa är en del av en kniv i järn (F73) och en borr, också den i järn (F44).

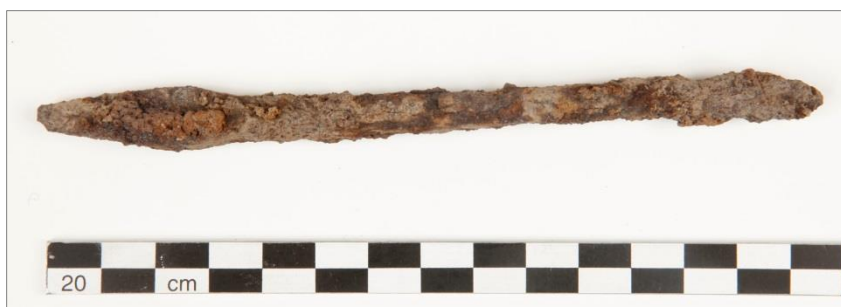
Figur 92. F44, del av borr i järn. Foto Bengt Backlund, Upplandsmuseet.

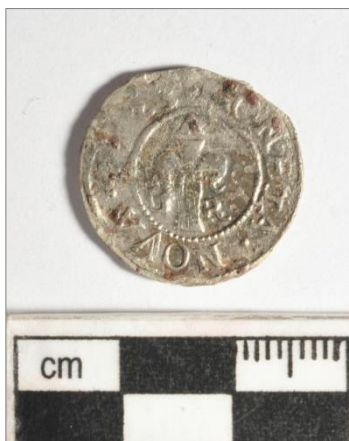
Figur 93 (t.v.). Silvermyntet, F102, åtsida. Efter konservering. Foto Max Jahrehorn, OXIDER AB.

Två fyndposter upptas av föremål som direkt eller indirekt kan kopplas till handel. Dessa är ett silvermynt (F102) och en blyvikt (F91). Dessa fynd har konserverats av Max Jahrehorn, OXIDER AB, se bilaga 2. Blyvikten vägde efter konservering 193,9 gram. Myntet kunde efter konserveringen dateras till 1623 och är präglat i Reval (nuvarande Tallinn) under Gustav II Adolfs tid. På myntets åtsida är texten "MONETA 1623 NOVA" präglad längs kanterna med en vasatjärve centralt och "GAR" runt denna. På frånsidan finns texten "CIVITAT REVAL" samt en mästarstämpel i form av ett kors. Svenska mynt präglades i Reval under perioden 1561-1681.

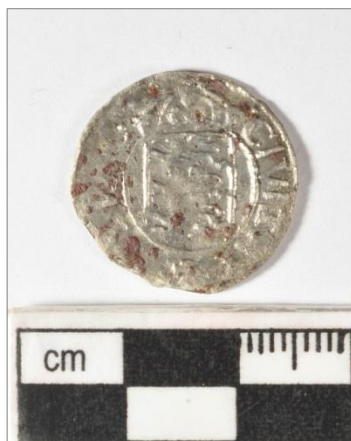
Figur 94 (t.h.). Silvermyntets frånsida. Efter konservering. Foto Max Jahrehorn, OXIDER AB.

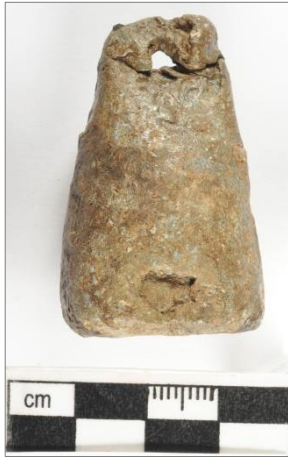
Figur 95. Blyvikten F91 efter konservering.
Foto Max Jahrehorn, OXIDER AB.

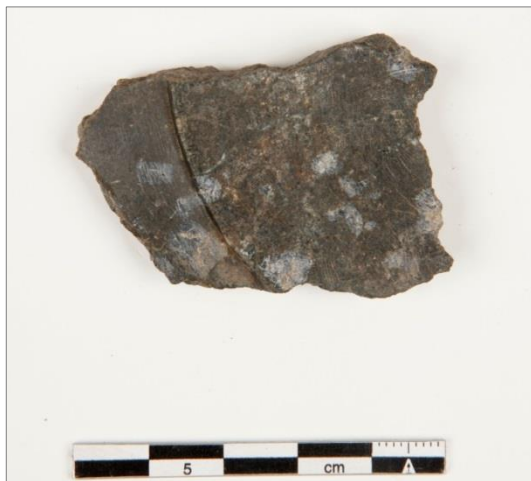
Figur 96. F56, skärva från ett fat i serpentinsten. Foto Bengt Backlund, Upplandsmuseet-

Totalt upptas fyra fyndposter av stenföremål. Ett av dessa är ett bryne i sandsten (F78). Två av dessa består av avslag i flinta (F13 och F94). Ett intressant fynd i sammanhanget är en skärva från ett fat i serpentinsten (F56). Liknande föremål finns bland annat vid Skokloster slott och signalerar en högre stånds miljö.

skärva från ett fat i serpentinsten (F56). Liknande fat finns exempelvis bevarade på Skoklosters slott. Utmärkande för detta fyndmaterial är den relativt stora förekomst av glaskärl av olika slag. Det finns ett antal skärvor från förvaringskärl i form av schatullflaskor, vin- och brännvinsflaskor samt skärvor från en medicinburk och parfymflaskor. Bland dryckeskärlen finns skärvor från spetsglas, en supkopp och passglas.

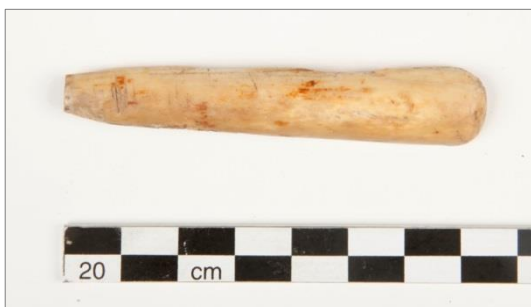
Figur 97. F90, Del av knivskaft i ben. Foto Bengt Backlund, Upplandsmuseet.

Tre fyndposter upptas av ben. Av dessa utgörs två av avfall och har gallrats efter registrering. Ett föremål i ben hittades vid undersökningen (F90), ett halvt knivskaft från en bordskniv. Skaftet är odecorerat.

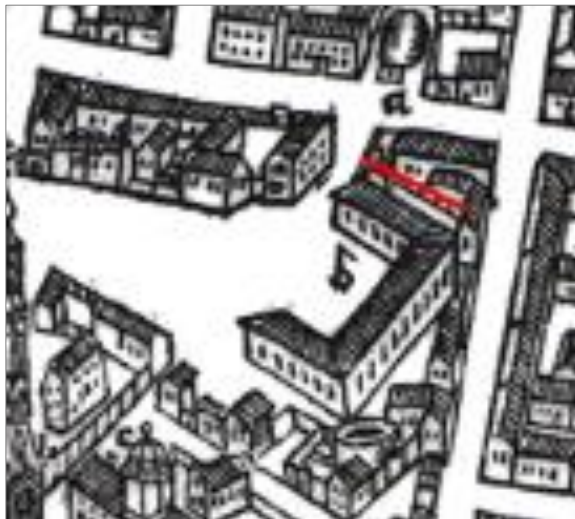
Figur 99. Utsnitt från Bussers huskarta 1773. Väster om Exercitiehuset finns här ett fåtal mindre byggnader utritade och den stenlagda gränden A4 har sannolikt löpt där emellan. Ungefärligt läge för A4 är markerat med rött streck.

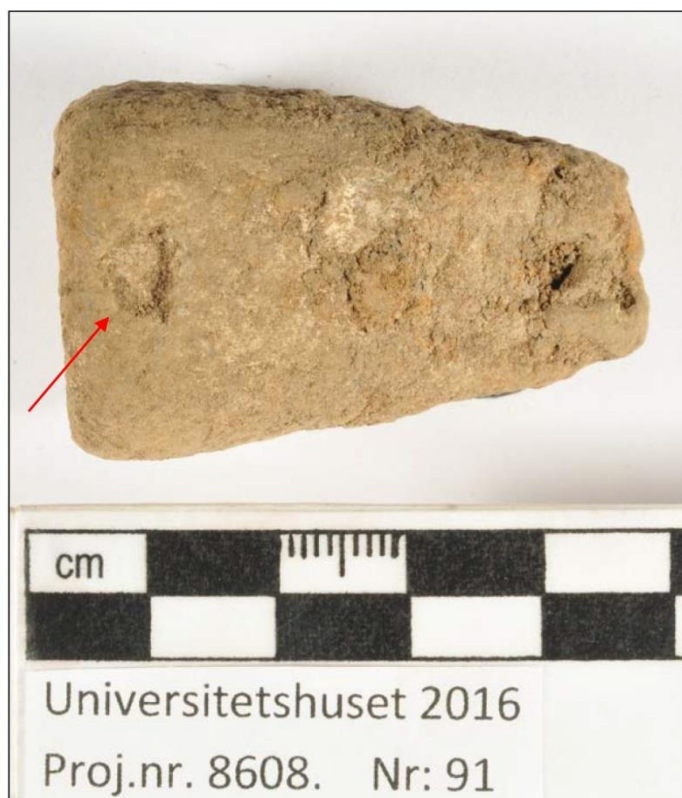
Vikten har relativt förorenade ytor, ojämna med viss krustbildning. Vid dess topp finns ett fyllt hål och på ena sida, nära basen en eventuell stämpel eller tidigare skada.

Vikten före konservering, pilen markerar det eventuella märket.

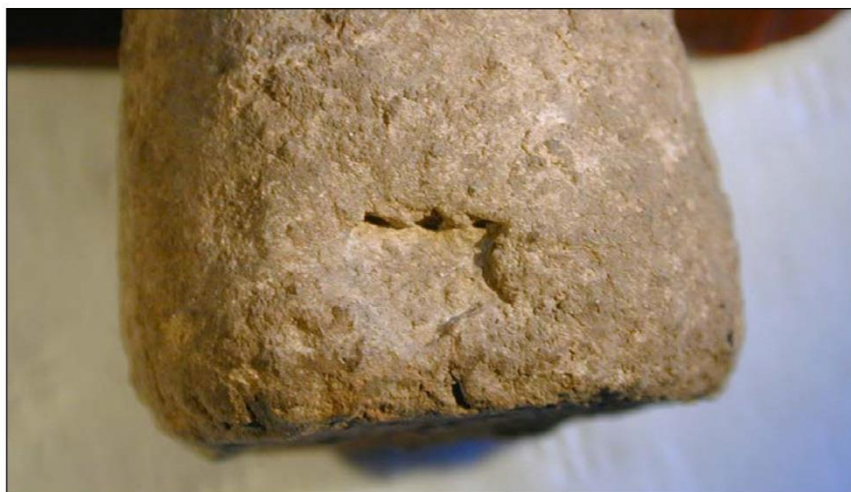
Stämpeln nära basen prepareras fram, till en något tydligare nivå och det ser ut som om vikten är krönt. Stämpeln ser ut att vara något snett slagen och saknar en relief i sin botten.

Då stämpeln är relativt otydlig, fotograferas den med olika släpljus.

Föremålet placerades i en lösning med H_2SO_4 , (15 droppar/L), pH blir $\approx 2,5$ i 40 min samt fortsatt urlakning med kranvatten. Dehydrering i 95%-ig etanol samt kontrollerad torkning. Ett tunt lager med MCW användes som ytskydd.

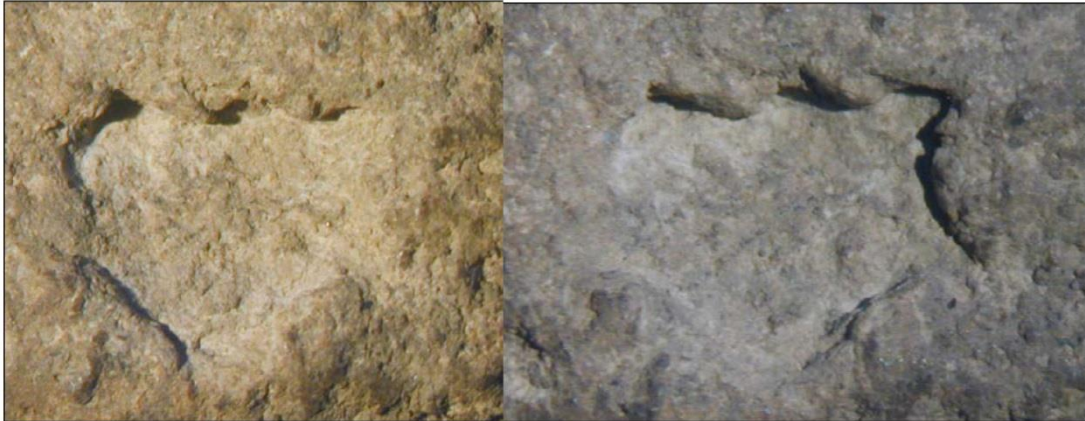
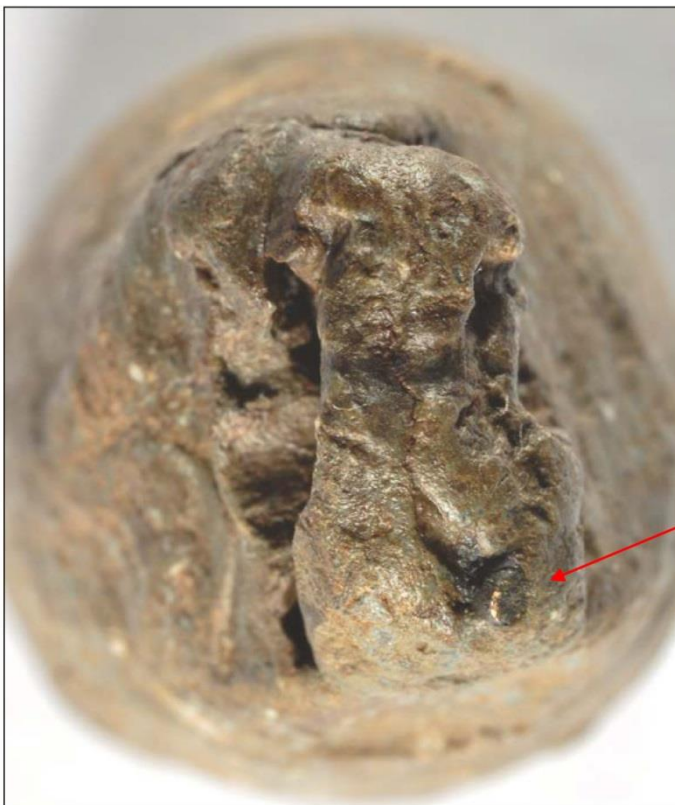
På viktens ovansida sitter ett stift av en cu-legering.

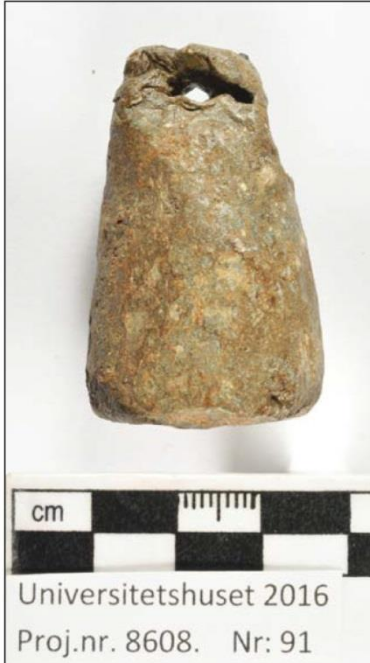
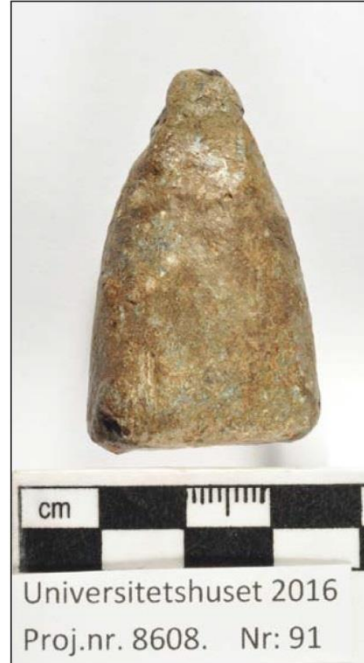
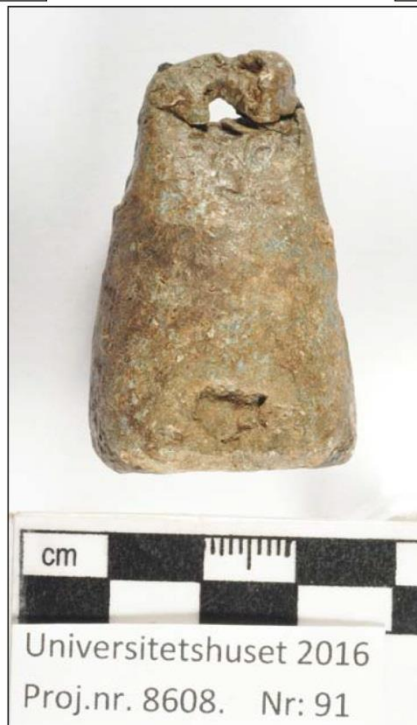
Vikten efter konservering.

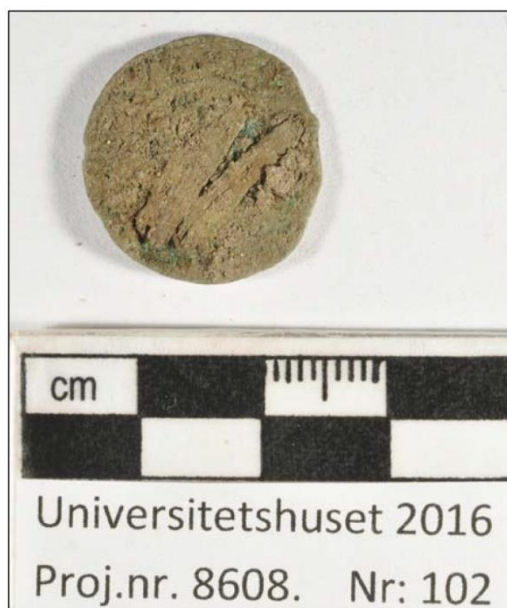
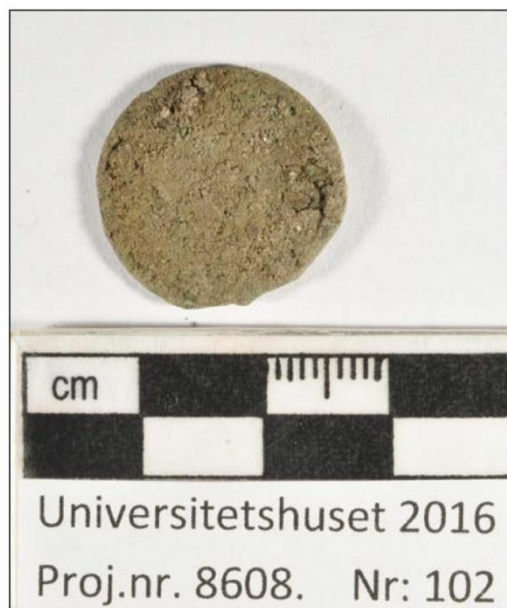
Myntet har heltäckande föroreningar och på dess ena sida skymtas en svag prägling. Motsvarande sida har några mindre fibrer av trä, inslag av koppar(II)klorid är synligt. Möjligtvis är myntet av låglegerat silver.

Myntet före konservering.

Myntet rengörs mekaniskt under mikroskop med dentalverktyg och trästicka samt mjuk pensel, för att avlägsna hårdare föroreningar. Präglingen vilar delvis på en skorpa med en instabil suport. Vissa föroreningar lämnas kvar på ytorna. För att nå något djupare så rengörs ytorna lätt med EDTA-diNa 3 – 5 % samt följande urlakning i varmt avjoniserat vatten i flera bad. Dehydrering i 95%-ig etanol med

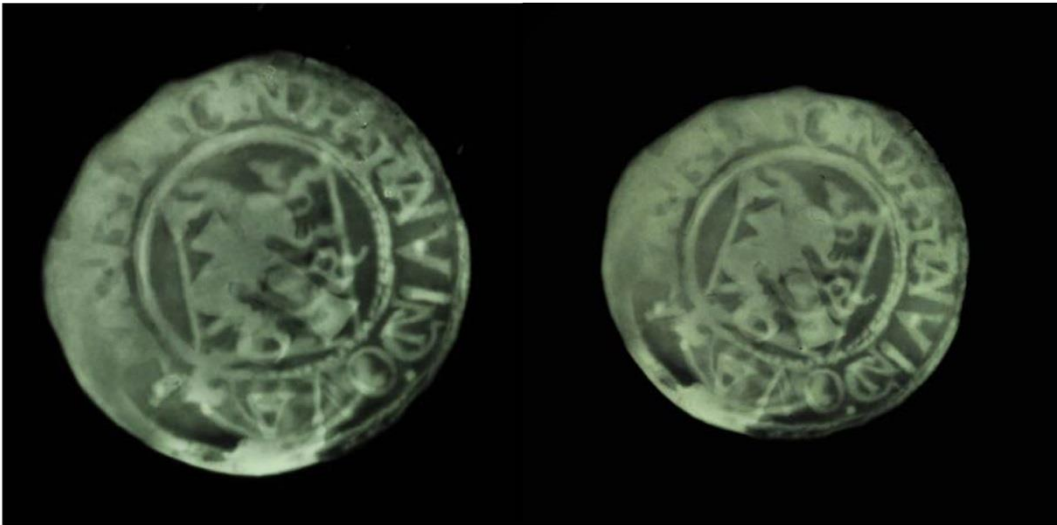
Myntet röntgas för att studera nedbrytningsgrad samt visualisera dessprägling.

Röntgenfotografi på myntet, bägge sidor exponeras samtidigt.

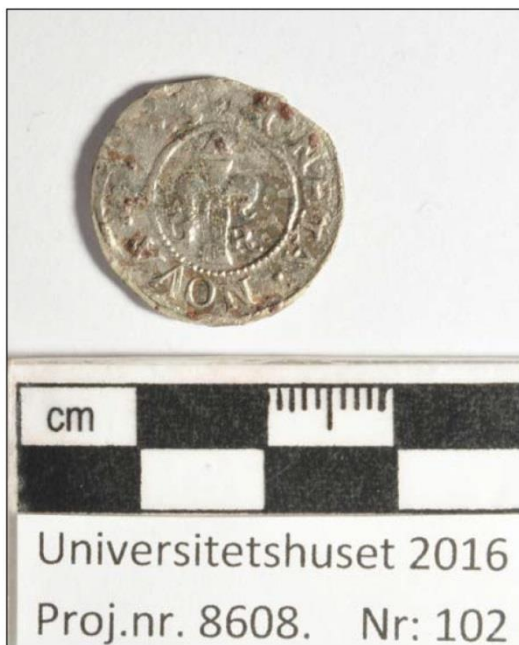
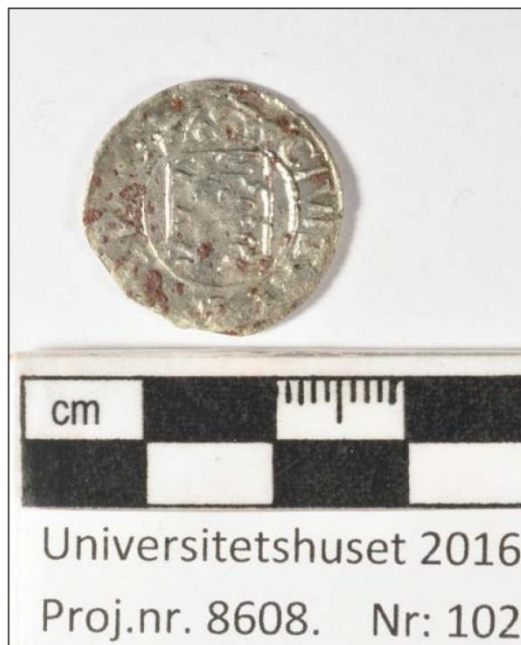
Myntet efter konservering.

Möjlig identifiering:
Gustav II Adolf, 1 Öre (rundstück), 1623.

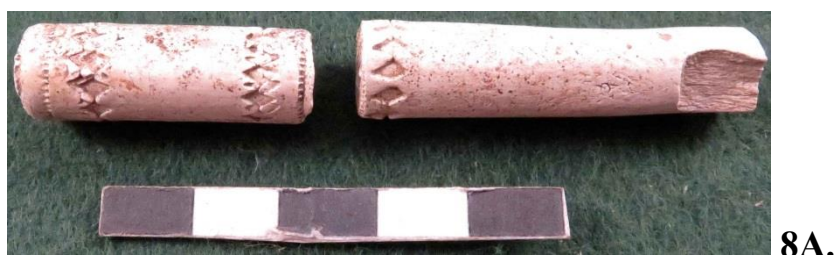
**Skaftbitar från holländsk pipa med dekor ”Tagg-Rill” i grupper.
Användes 1650-1750.**

D10. R3,2.

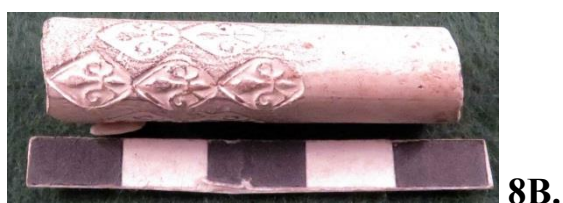
**Skaftbit från holländsk pipa med dekoren ”Fransk Lilja” i tre rader.
1640-1660.**

D11,2. R2,8.

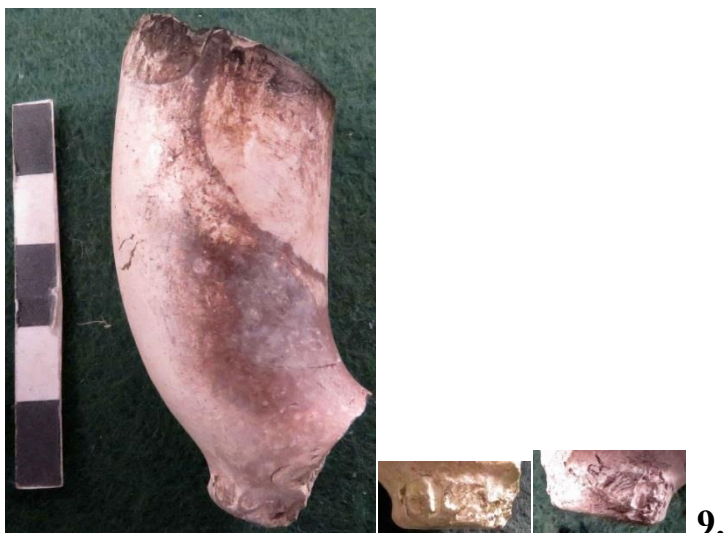
Engelsk pipa av londontyp 25, med dekor krönt "Harpa". 1700-1770.

46,8x23,5x16,6. N17,3. R2,6.

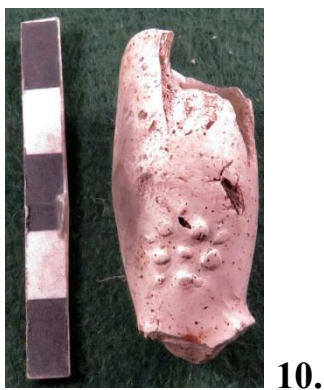
Fragmentarisk holländsk pipa med enkel Tudorros dekor 5,1/5,1. 1640-1660.

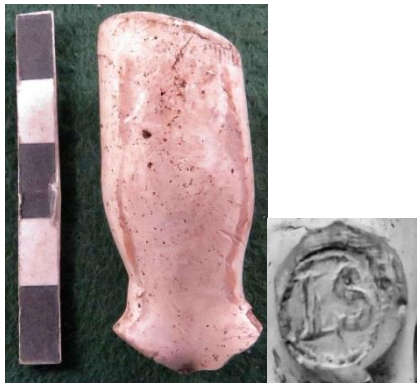
35.

Holländsk pipa med klackmärke "IS". Tillverkad av Jonatan Sharp, verksam i Gouda 1650-1670.

39,1x18,1x13,1. N14,3. R2,6.

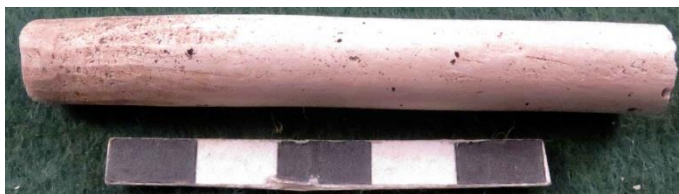
42A.

Odaterbar skaftbit som visar på att den utsatts för reparation.

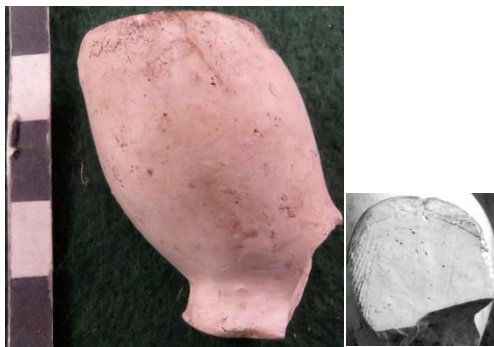
88.

Engelsk pipa från Yourkshire av typ ”Bullbous”. 1660-1680.

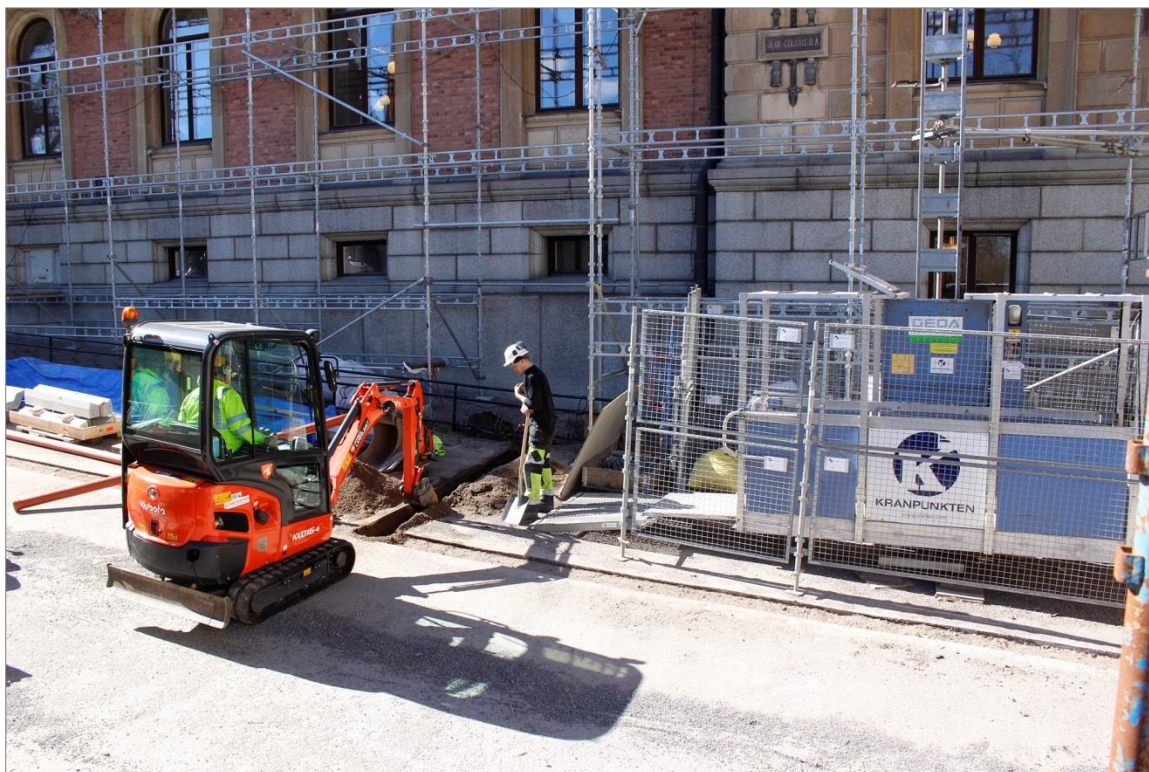
Figur 2, bilaga 5. Det smala schaktet för radonrör grävs från den nordöstra delen av Universitetshuset och vidare mot norr. Foto mot SV Anna Ölund, Upplandsmuseet.

På Universitetshusets östra sida fanns under asfalten endast ett grusblandat recent fyllnadslager, med enstaka stenar och tegelbitar. I botten av schaktet fanns kulturlager i form av gråbrun siltig lera med inslag av grus, tegelkross och kolstänk. Radonröret lades på kulturlagret som inte undersöktes vidare (figur 2, bilaga 5).

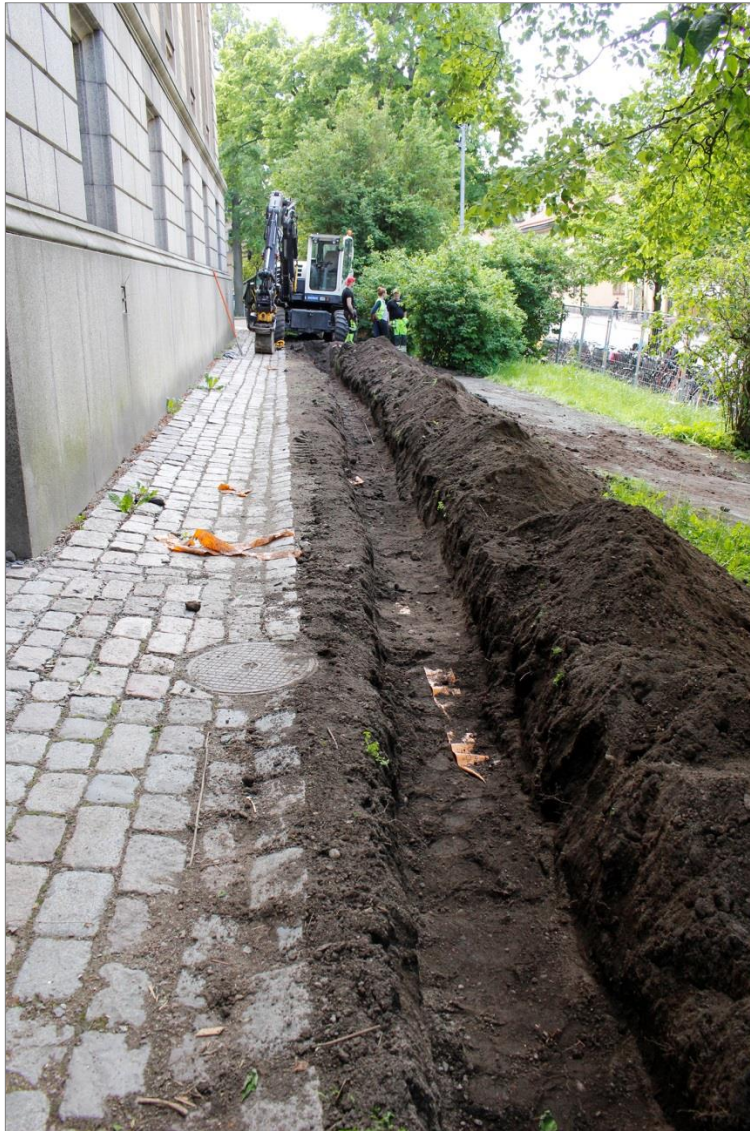
Figur 3, bilaga 5. Radonrörsschaktet på Universitetshusets norra sida, som löpte i befintligt schakt för teleledning och åskskyddsledning. Foto mot V, Anna Ölund, Upplandsmuseet.

Längsmed den norra sidan av Universitetshuset löpte schaktet i gräsytan som finns intill byggnaden, ca 1,8 m ut från fasaden. Radonröret kopplades in i befintlig radonbrun som finns på Universitetshusets norra sida. Radonröret lades här i befintligt schakt för telekabel och åskledare. Schaktmassorna utgjordes av matjord med inslag av tegelbitar och kakelbitar. Inga intakta kulturlager eller konstruktioner fanns i schaktet.
