I Uppsalas medeltida utkant - arkeologi i kvarteret Plantskolan

Arkeologisk schaktningsövervakning

Fjärdingen 1:3 och Kåbo 1:1
Uppsala kommun
Uppland

Upplandsmuseets rapporter 2017:15
ISSN 1654-8280

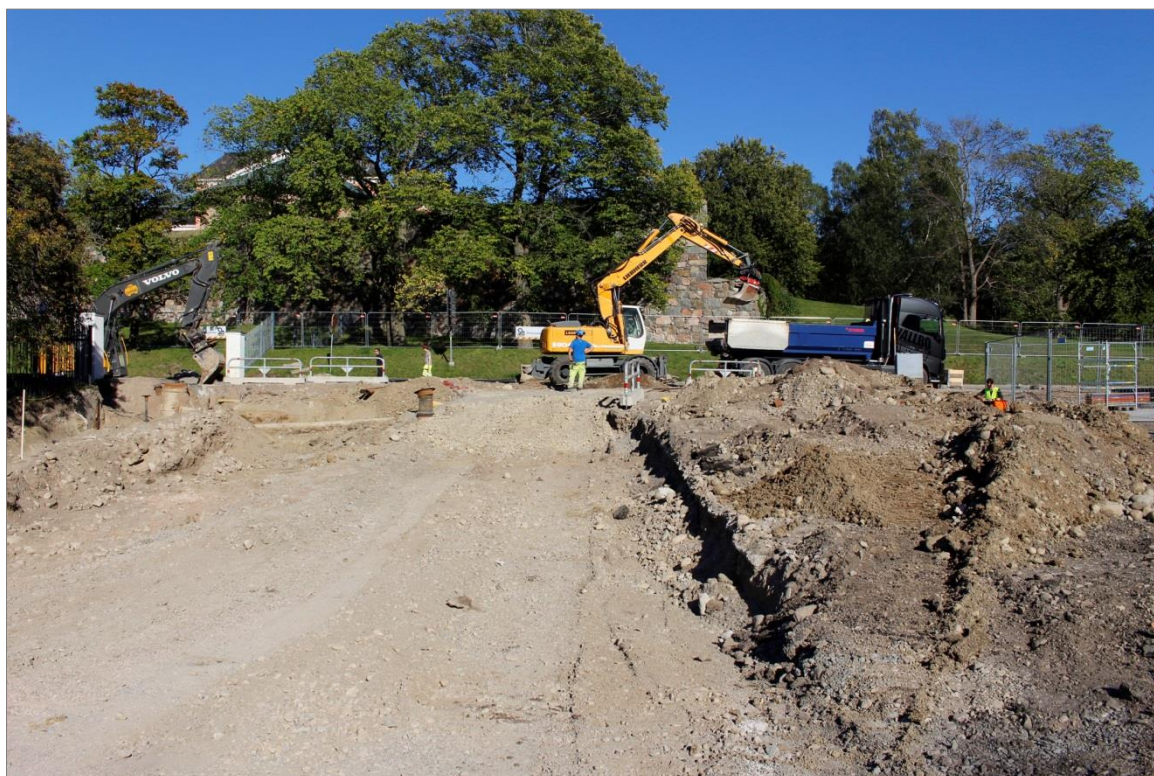
Figur 5. Pågående arbete i korsningen Dag Hammarskjölds väg – Norbyvägen. Under projektet arbetade ofta flera grävmaskiner samtidigt i olika delar av arbetsområdet. Foto mot Ö. Anna Ölund, Upplandsmuseet.

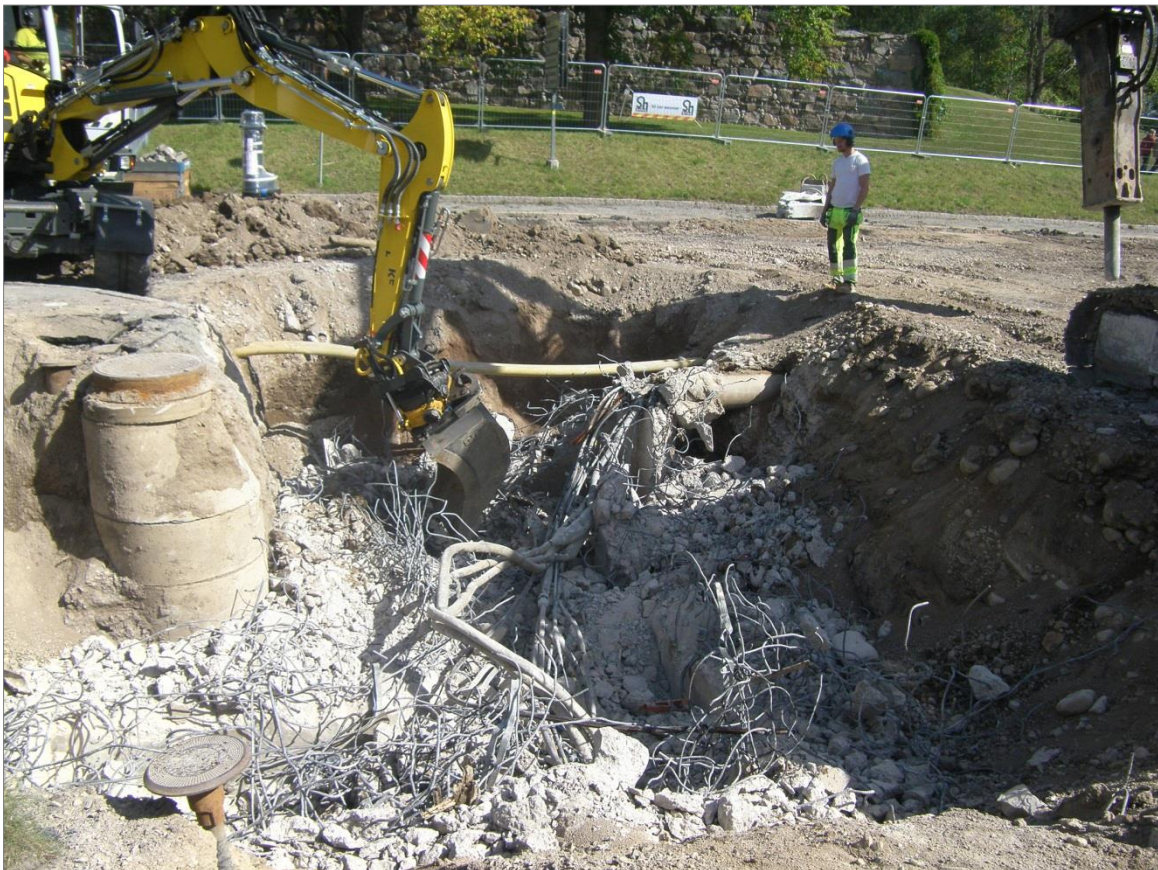
Figur 6. Flertalet ledningar och brunnar var sedan tidigare nedgrävda inom arbetsområdet. Här schaktas för byte av befintlig brunn vid korsningen Dag Hammarskjölds väg – Norbyvägen. Foto mot Ö. Anna Ölund, Upplandsmuseet.

Längs vägsträckningarna schaktades även för byten av ledningar och brunnar. Dessa förlades i huvudsak i befintliga lednings- och brunnschakt och inget av arkeologiskt intresse påträffades där.

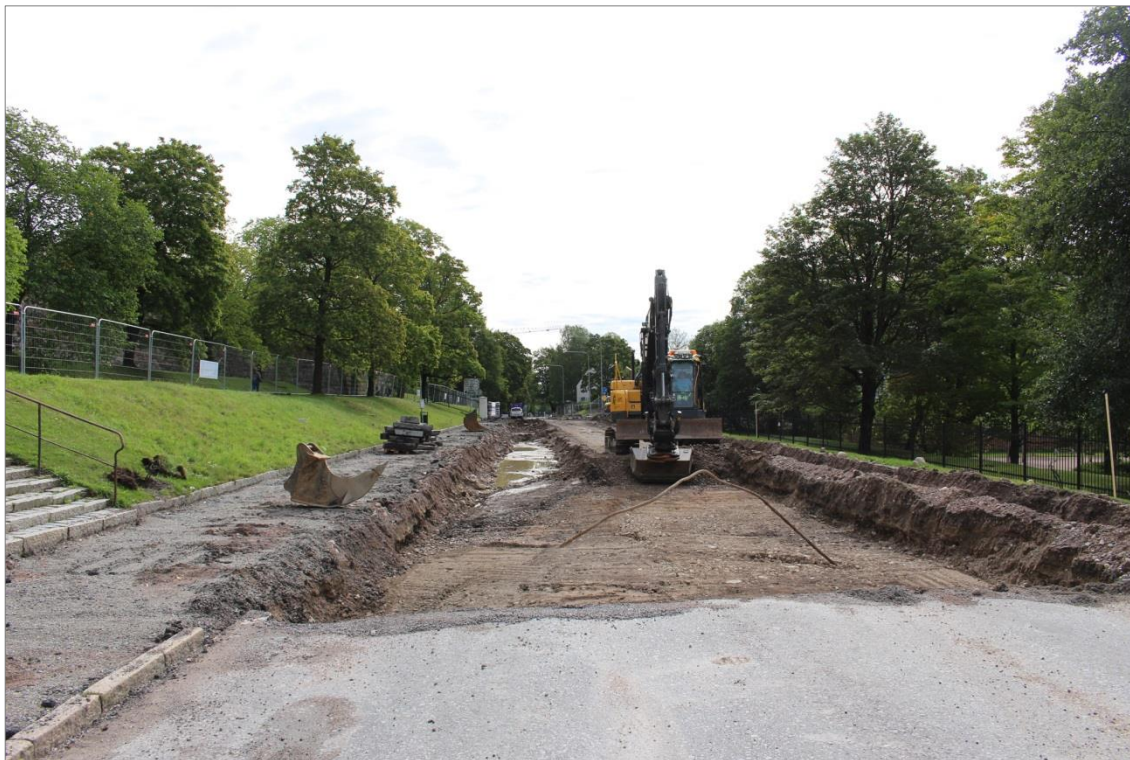
Figur 8. Pågående schaktning av Dag Hammarskjölds väg. Foto mot S.

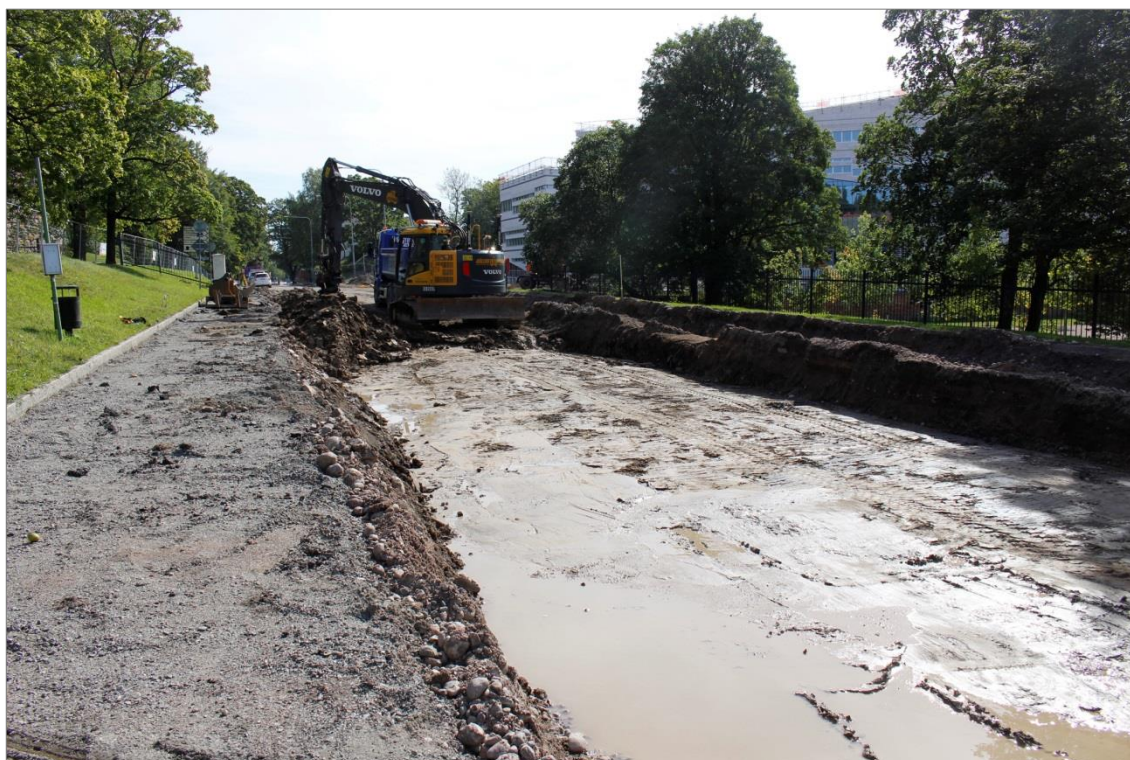
Figur 9. Längs Dag Hammarskjölds väg schaktades ned till naturlig, orörd, mark. Inget av arkeologiskt intresse fanns bevarat under själva vägen. Foto mot SSV.

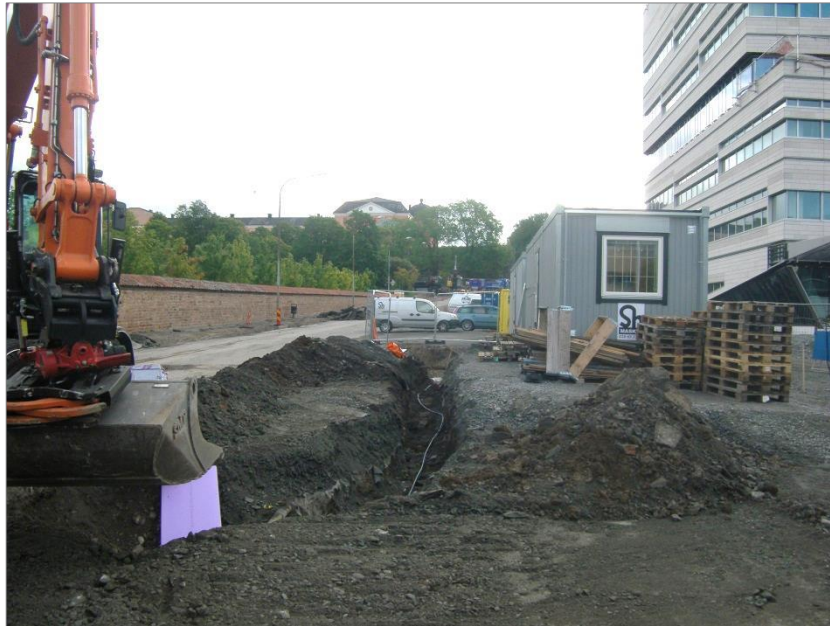
Figur 10. Schakt för anslutande vatten till byggbodarna grävdes i arbetsområdets västra del. Foto mot Ö. Anna Ölund, Upplandsmuseet.

I den västra delen av arbetsområdet schaktades för en anslutande vattenledning till bodetableringen. Detta schakt grävdes ca 30 m långt, 1 m brett och 1,2 m djupt. Här påträffades resterna av en husgrund (figur 7), ca 10 m lång, i schaktets botten bestående av grovt tillhuggna stenblock, ca 0,3-0,4 m stora samt pulvriserat kalkbruk. Husgrunden var delvis bortgrävd sedan tidigare och täcktes av raseringsmaterial bestående av tegelkross och tegelbitar blandat med grus, sand. I raseringsmaterialet fanns även modernare glasflaskor och plast. Sannolikt utgör husgrunden rester efter en av de byggnader hörande till plantskolan som revs under 1990-talet.

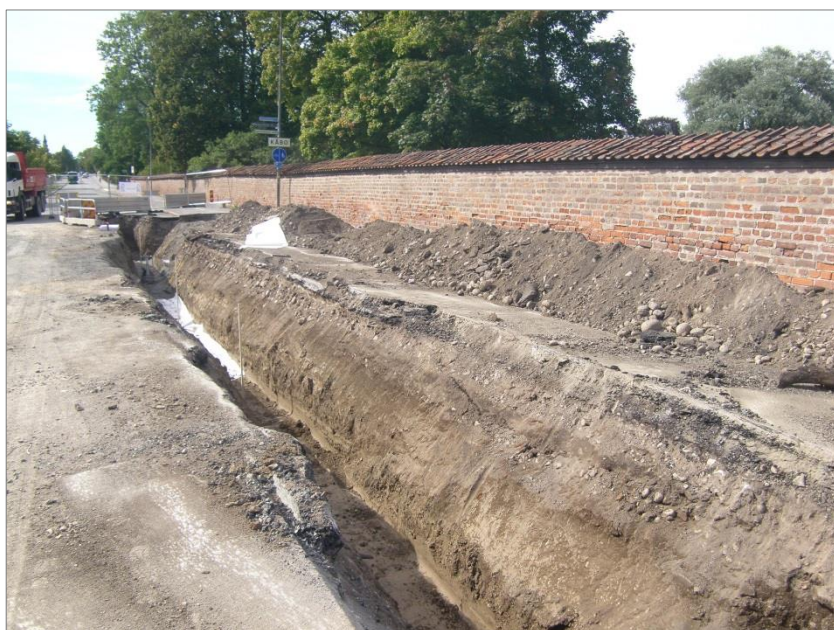
Figur 12. Schakt för byte av ledningar grävdes längs Norbyvägen. I den norra schaktkanten fanns rester av en stenläggning. Foto mot NV. Anna Ölund, Upplandsmuseet.

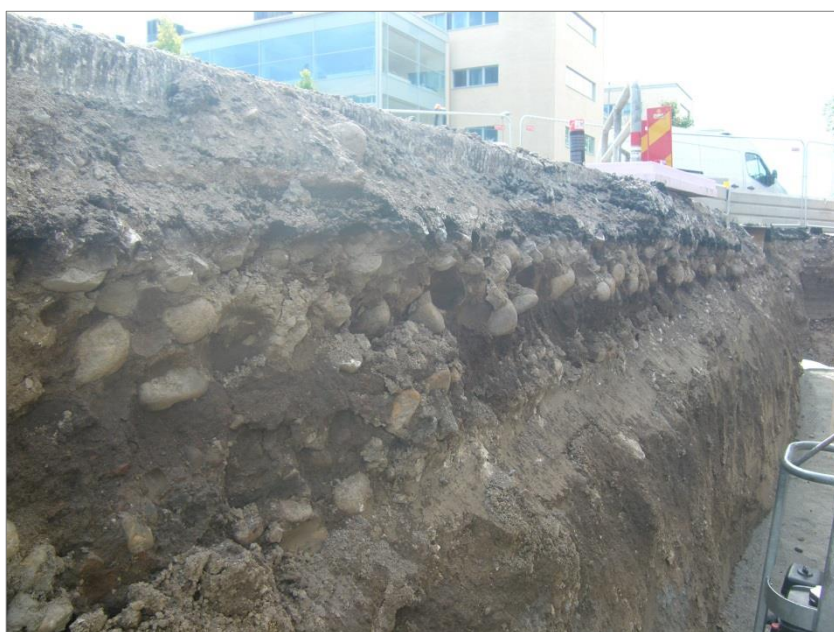
I den västra delen av arbetsområdet schaktades för byte av befintliga ledningar längs den norra delen av Norbyvägen. Här fanns i schaktkanten rester av en stenläggning bestående av två, möjligen tre skift med kullersten (figur 7). Stenarna var ca 0,1-0,15 m stora och låg 0,3 m under mark. Stenläggningen tolkas vara rester av en äldre vägbeläggning.

Under stenläggningen fanns ett 0,3-0,4 m tjockt lager bestående av lucker, brun, siltig lera med inslag av tegelfragment, enstaka skärvor planglas och fajans. Lagret tolkas vara ett äldre odlingslager. Under detta fanns ren glacial lera med infiltration av trädrötter.

Figur 13. Detaljbild på stenläggningen som påträffades i Norbyvägen. Sannolikt är den en rest av en äldre vägbeläggning. Foto mot V. Anna Ölund, Upplandsmuseet.

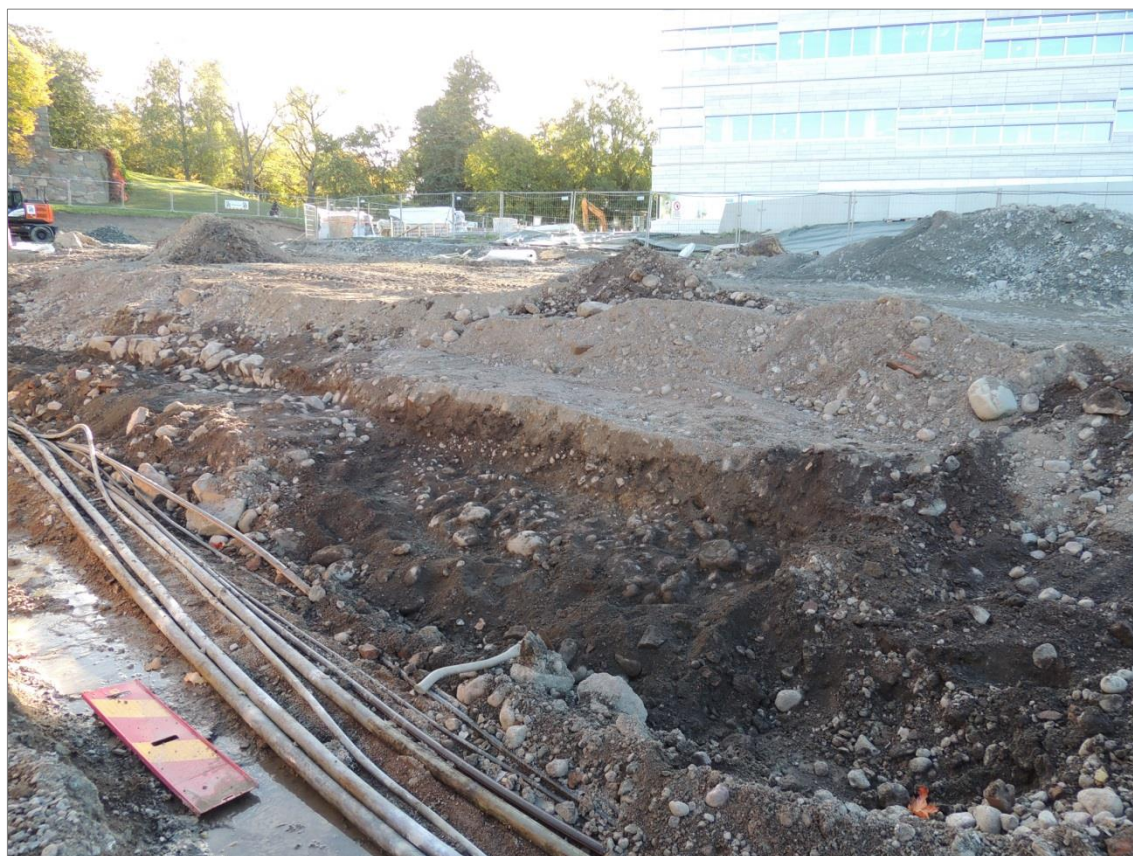
Figur 14. Översikt som visar de bevarade konstruktionsresterna i den östra delen av Norbyvägen. Centralt i bilden syns stenläggningen och till vänster i bild stenmuren. Foto mot Ö.

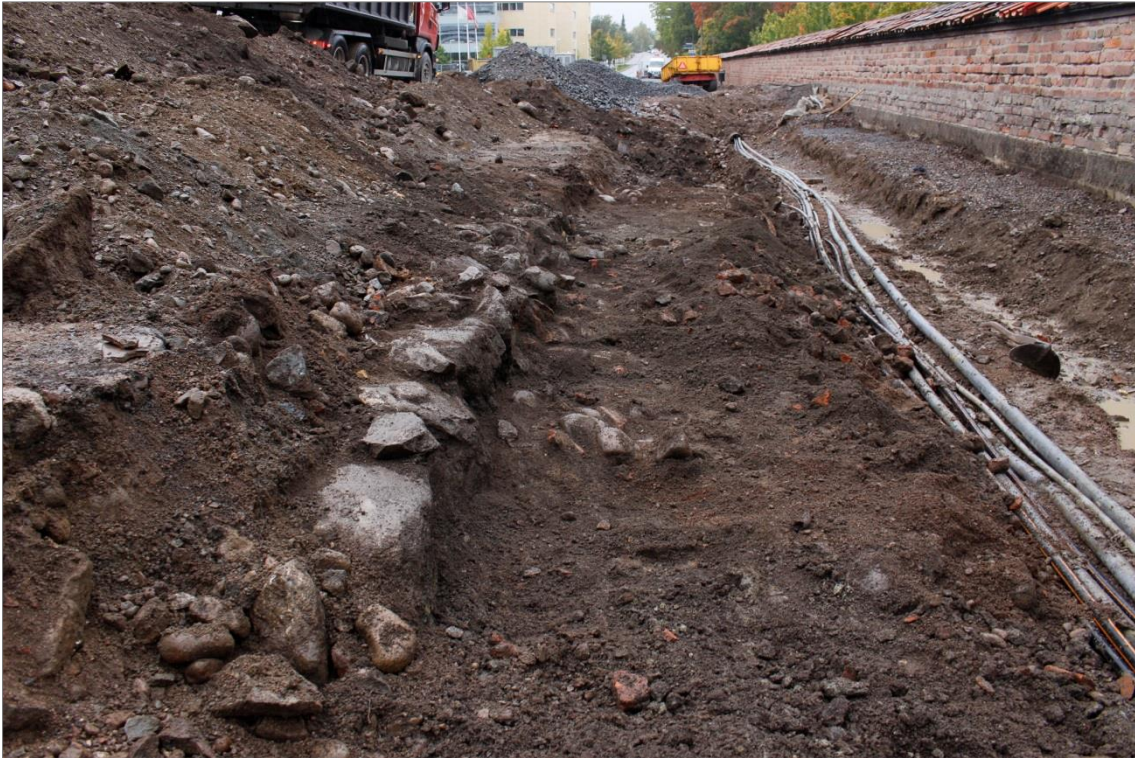
I den östra delen av Norbyvägen i schaktet för ledningsbyte påträffades ett parti med bevarade konstruktionsrester och kulturlager (figur 7). Här fanns delar av en mur bevarad bestående av kallmurade gråstensblock i ett skift (figur 15). Stenarna var 0,2-0,6 m stora och täcktes av ett 0,3 m tjockt, gråsvart, lerlager med inslag av modernare glasskärvor, tegelbitar och yngre rödgods med en datering till 1800-tal. Direkt söder om muren fanns en koncentration av tegelstenar och tegelkross som tolkas utgöra raserings från muren.

Figur 15. I den östra delen av Norbyvägen påträffades resterna av en stenmur. Endast ett skift fanns bevarat. Foto mot V.

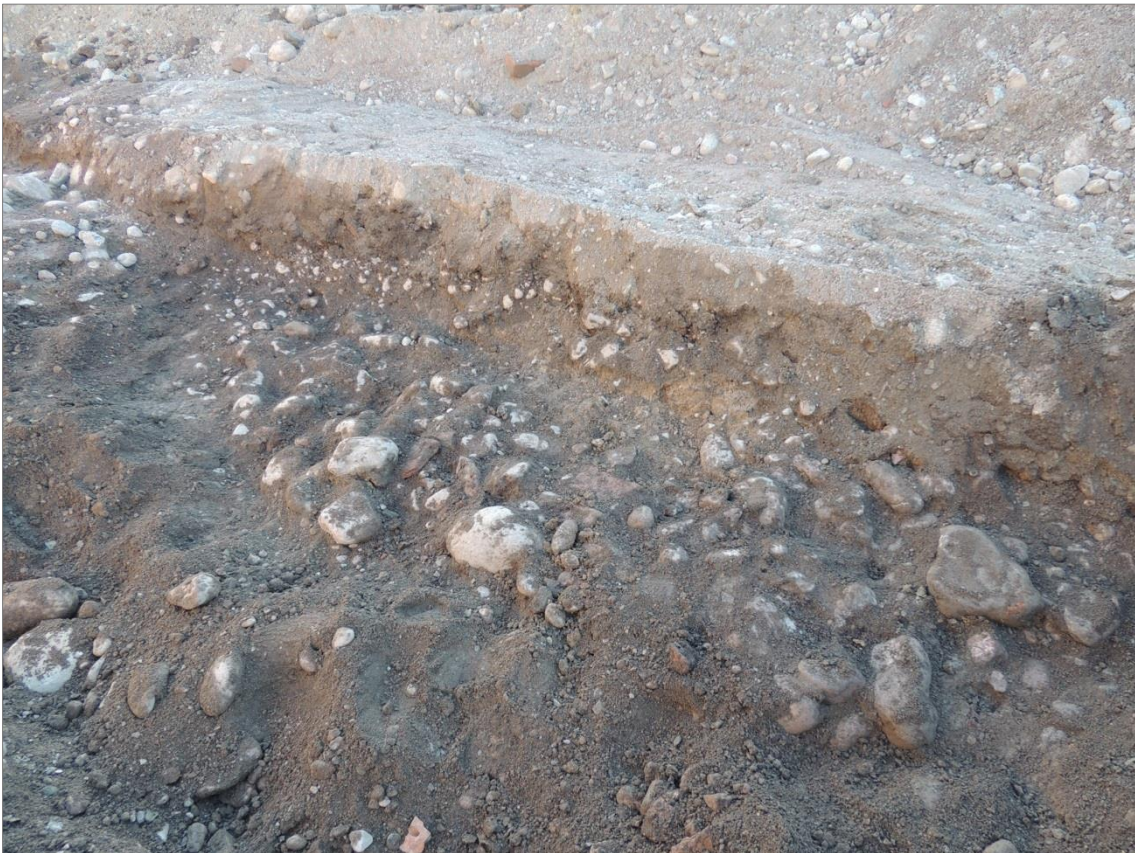
Ungefär 3 m väster om muren fanns rester av en stenläggning. De två konstruktionsresterna skiljdes åt av en modern störning som skurit de båda. Stenläggningen utgjordes av 0,06-0,2 m stora kullerstenar som låg i ett mörkgrått siltlager (figur 16). Stenarna var i vissa delar omflyttade sedan tidigare förmodligen då de befintliga ledningarna grävts ned. Kulturlagret som stenläggningen låg ovan var ca 0,2 m tjockt, därunder fanns åsgrus.

Figur 16. Ungefär 3 m väster om stenmuren fanns rester av en stenläggning bevarat. Denna var delvis omrörd och avgrävd sedan tidigare. Foto mot ÖSÖ.

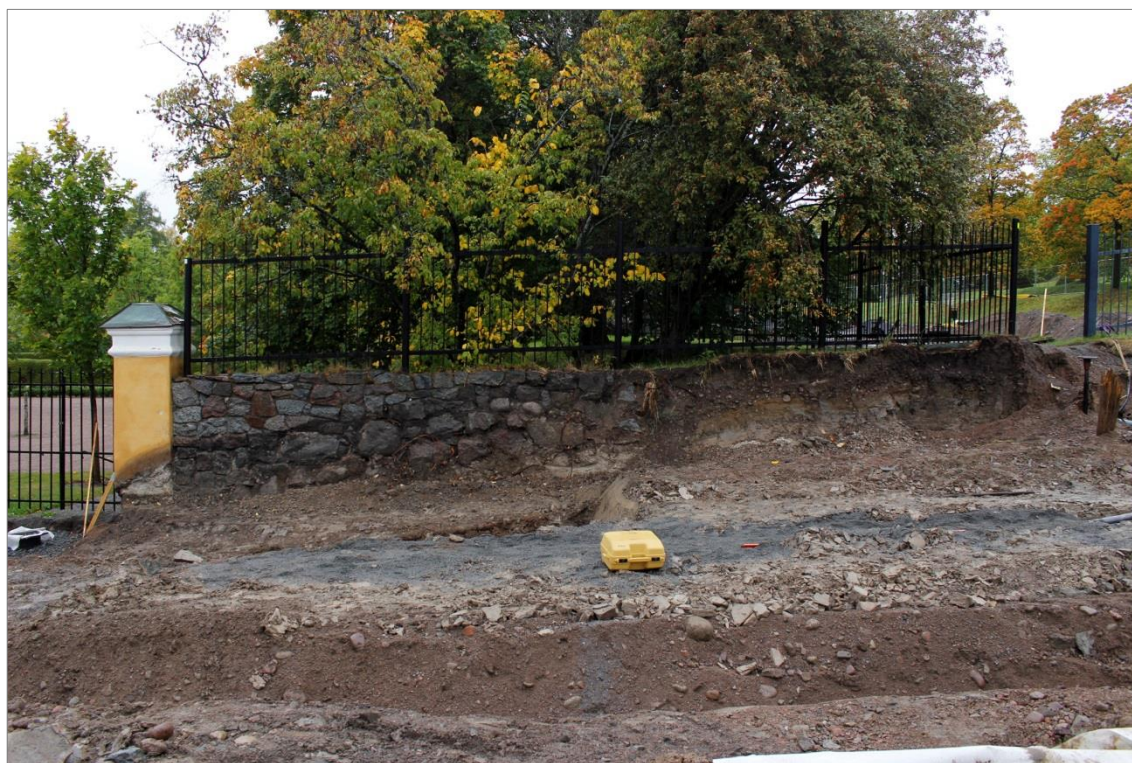
Figur 17. Vid schaktningsarbetet frilades den östra delen av Botaniska trädgårdens södra mur som visade sig utgöras av två generationer. I öst anslöt den även en av terrasserna. Foto mot N.

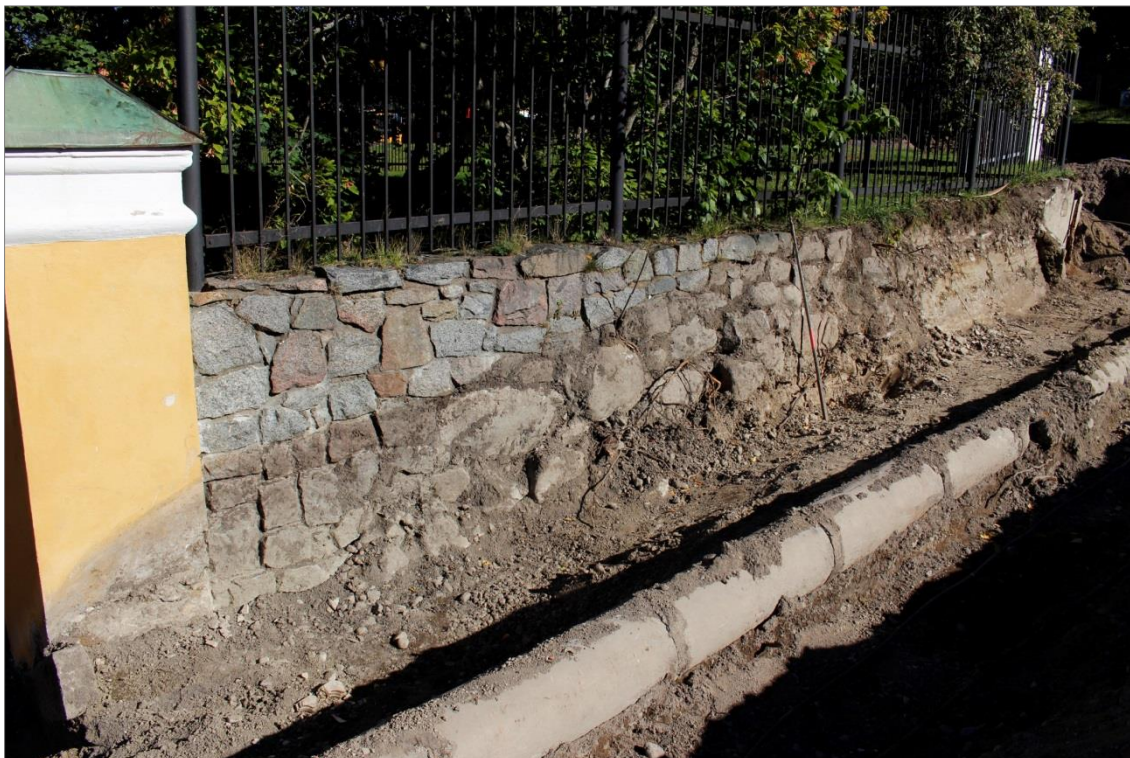
Muren till Botaniska trädgården längs Norbyvägen utgörs till stora delar av en tegelmur. Längst i öst finns dock en gråstensmur vilken till stora delar legat under nuvarande marknivå, denna frilades nu. Gråstensmuren utgörs av två generationers mur där den som idag är synlig över mark består av kantigt huggna block lagda i 3-6 skift. Under dessa finns större, grovt tillhuggna samt obearbetade gråstenar, lagda i 2-3 skift, som tydligt utgör rester av en äldre mur (figur 18).

Figur 18. Den frilagda gråstensmuren till Botaniska trädgården. De undre delarna av denna utgörs av en äldre gråstensmur vilken syns centralt i bilden. Foto mot NÖ.

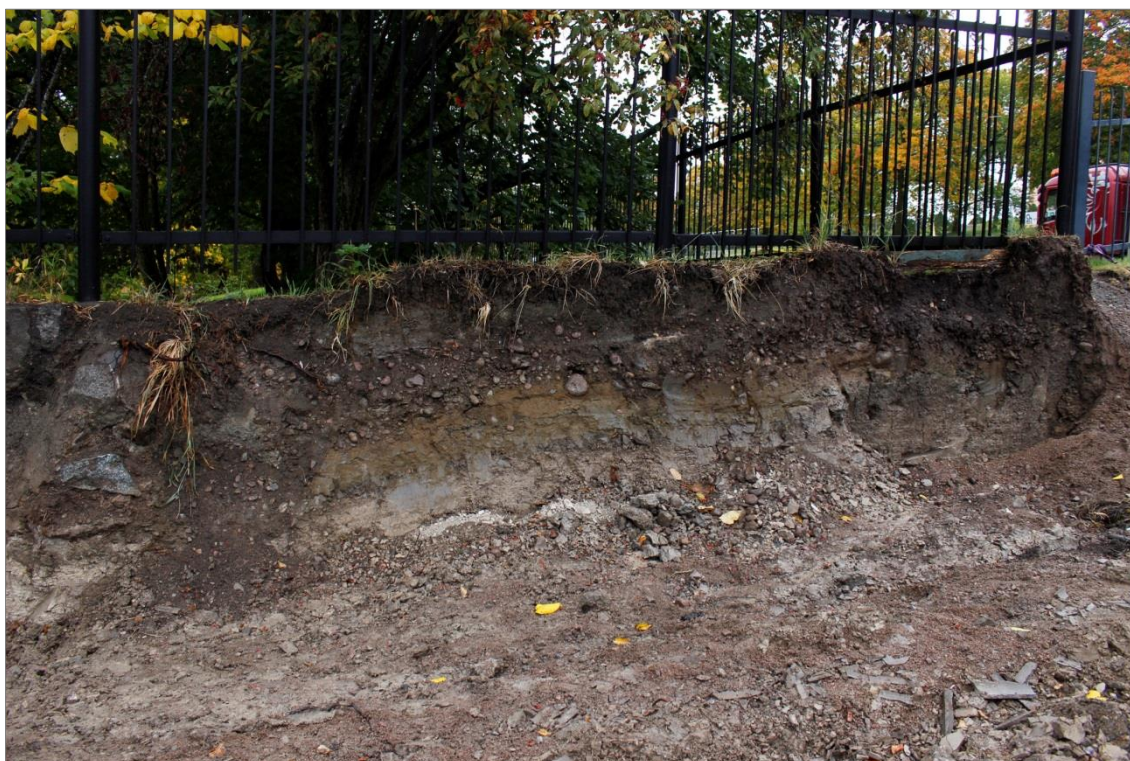
Direkt öster om muren finns en av slottets terrasser. I schaktets kant gick att se hur denna anlagts då man grävt rak igenom denna. Det syntes tydligt att man grävt ner i glacialleran och sedan fyllt på med grus och sand för att skapa terrassens form (figur 19).

Figur 19. I den norra schaktväggen hade en sektion genom en av terrasserna grävts fram. Här syns tydligt att den anlagts genom att gräva ned i glacialleran för att sedan fylla upp med grus och sand. Foto mot N.

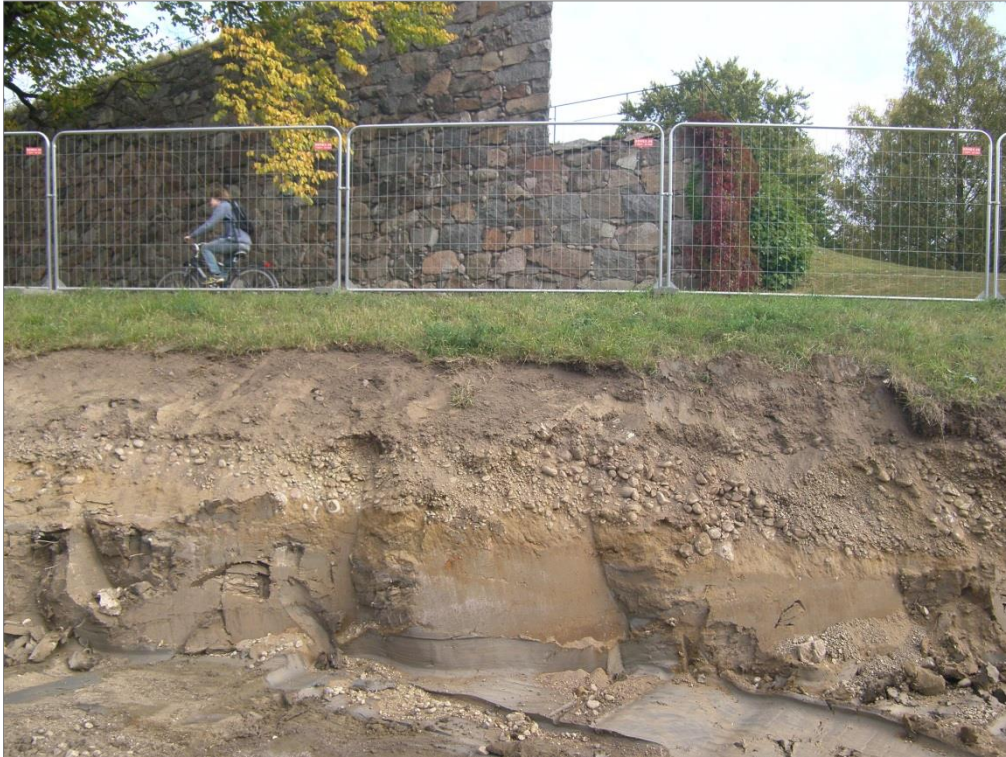
Den terrass som ligger öster om Dag Hammarskjölds väg schaktades delvis bort. Då den grävts längs med dess riktning och inte rakt igenom gick det inte att på samma sätt som den västra se hur och i vilken omfattning man grävt ned i marken för att skapa terrassen, dock syntes tydlig att man även här påfört material för att skapa terrassens form. Också här har det lagts grus ovan naturlig mark (figur 20).

Figur 20. I den södra delen av arbetsområdet schaktades delvis även in i den östra terrassen. Liksom i den väster om Dag Hammarskjölds väg har denna anlagts genom att grus och sand påförts ovan den naturliga leran. Foto mot Ö.

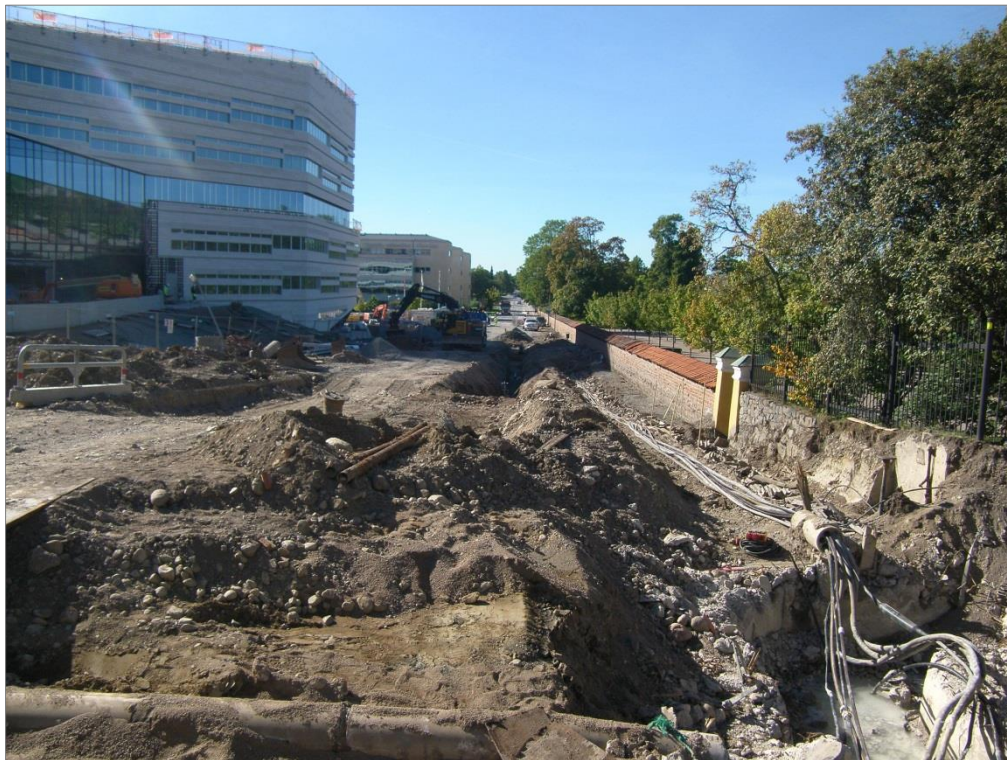
Figur 21. Översikt över Norbyvägen med Botaniska trädgårdens mur och den västra terrassen till höger i bild. Foto mot V. Anna Ölund, Upplandsmuseet.

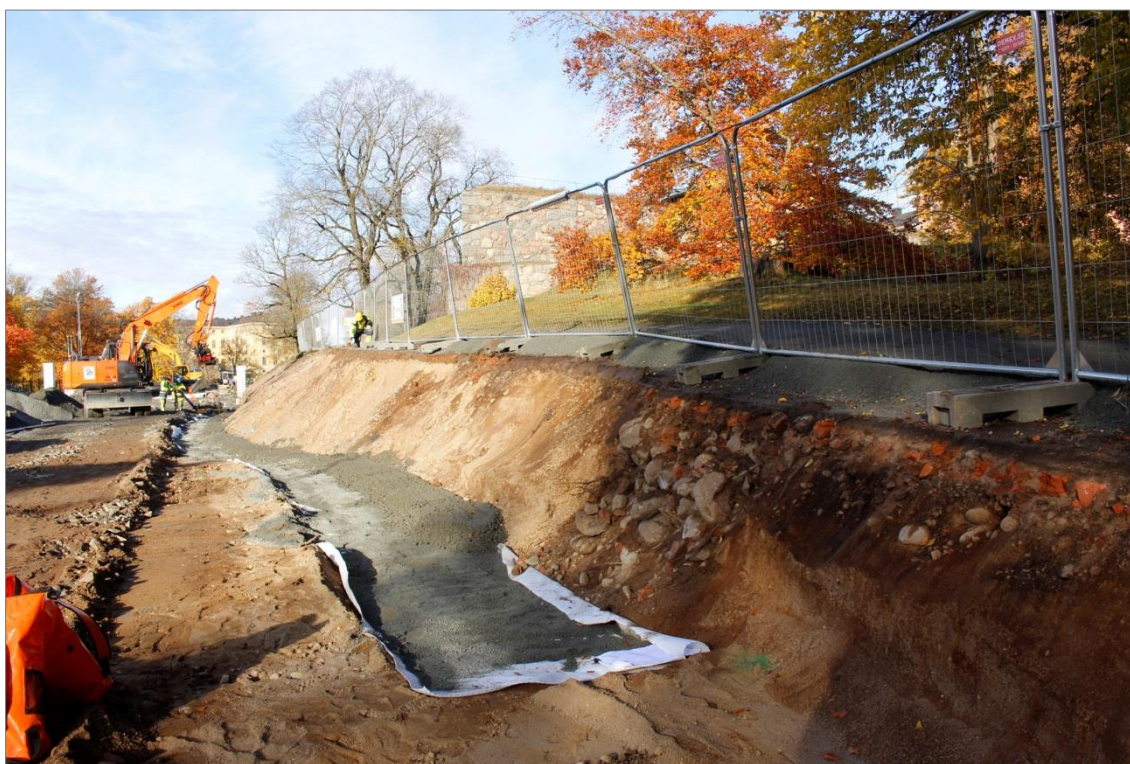
Figur 22. Den södra delen av arbetsområdet där delar av slänten nedanför bastion Gräsgården grävdes bort. Till höger i bild syns både tegelläggningen och nedgrävningen. Foto mot N.

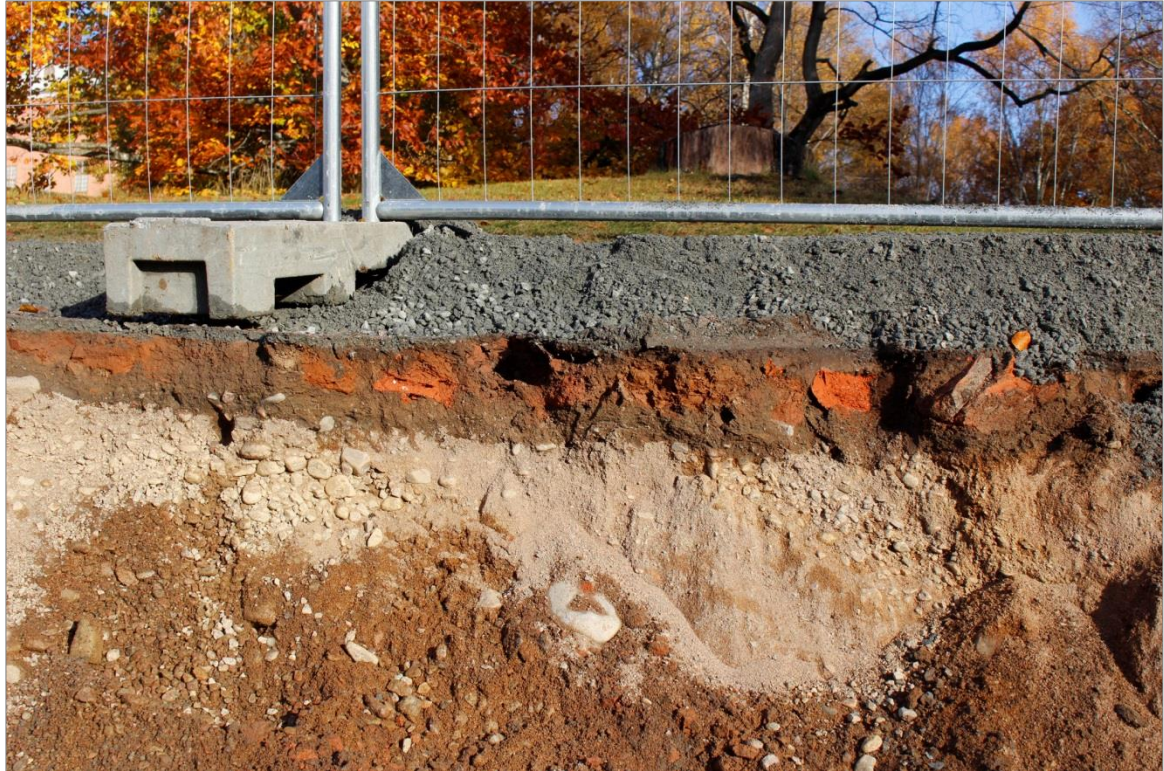
I slänten nedanför bastion Gräsgården framkom resterna efter en tegellagd yta (figur 22 och 23). Denna uppskattas vara minst 1 m bred, i ett skift och byggd av stortegel. Teglet låg 0,05-0,1 m under den nuvarande gång- och cykelvägen. Tegelläggningen var synlig längs en 44 m långt sträcka. Möjligen utgör den en gångväg i den forna slottsmiljön.

Figur 23. Detaljbild på tegellagningen som låg ca 0,05.0,1 m under nuvarande gång- och cykelväg. Foto mot Ö.

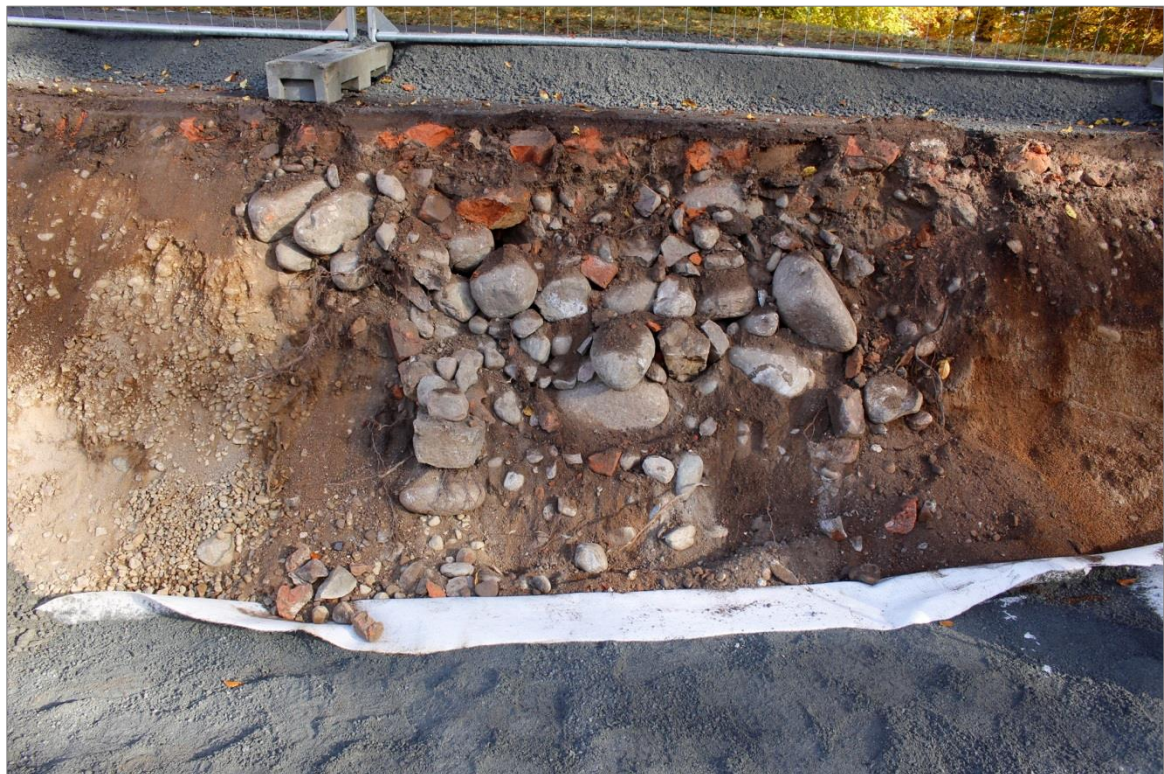
I samma del av schaktet fanns i schaktkanten en nedgrävning (figur 22 och 24). Denna låg direkt under tegelläggningen och var ca 2,7 m bred och skålformad, dess botten var ej synlig. Nedgrävningens var fylld med gråsten, tegel, grus och sand med inslag av buteljlas och kakel. Nedgrävningens funktion gick inte att fastställa.

Figur 24. I den östra schaktväggen syntes även en nedgrävning. Denna låg under tegellagningen och dess botten var inte synlig i schaktet. Foto mot Ö.
