# Munksundet i Enköping

Arkeologisk schaktningsövervakning

Munksundet 24:27, 24:28, Centrum 17:1  
Enköping 26:1  
Uppland

**Upplandsmuseets rapporter 2017:19**  
**ISSN 1654-8280**

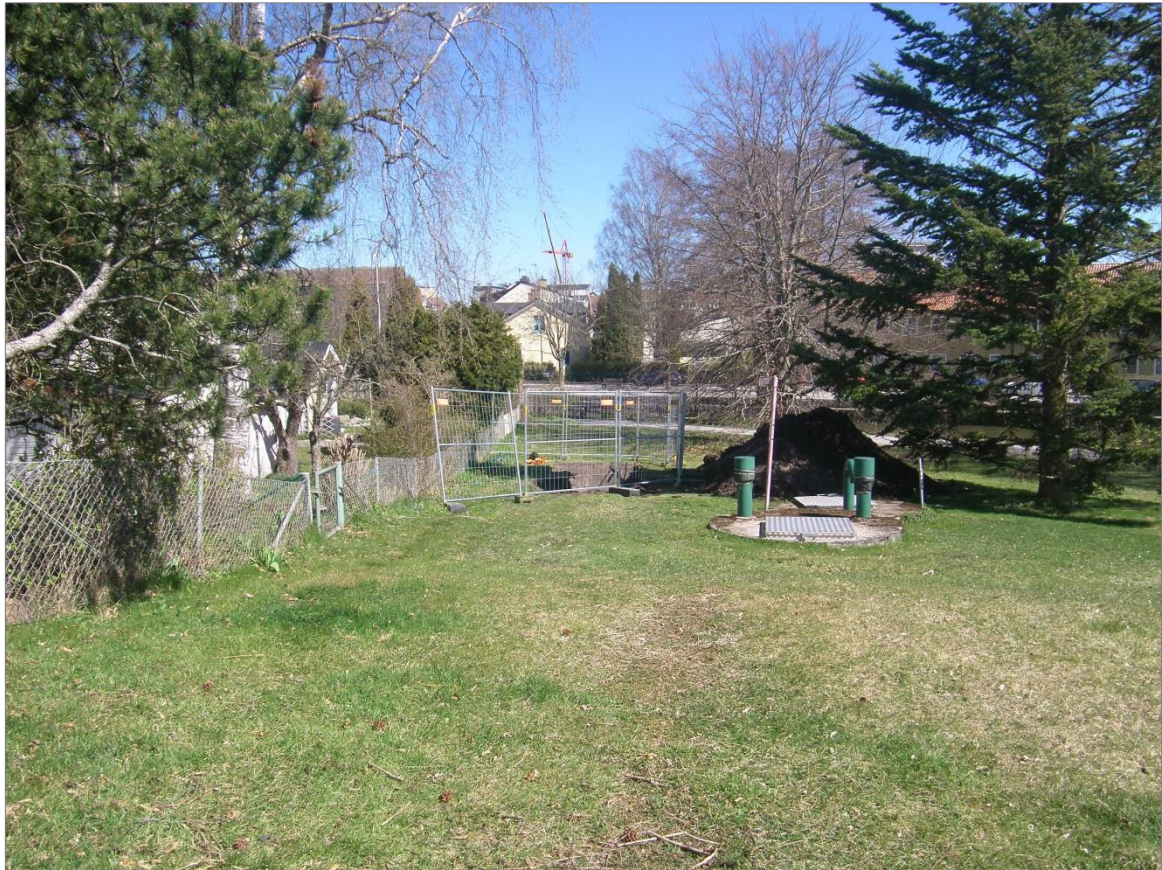
**Omslagsbild:** Schaktet vid Munksundet ned mot Enköpingsån. Foto mot nordost, Malin Lucas, Upplandsmuseet.

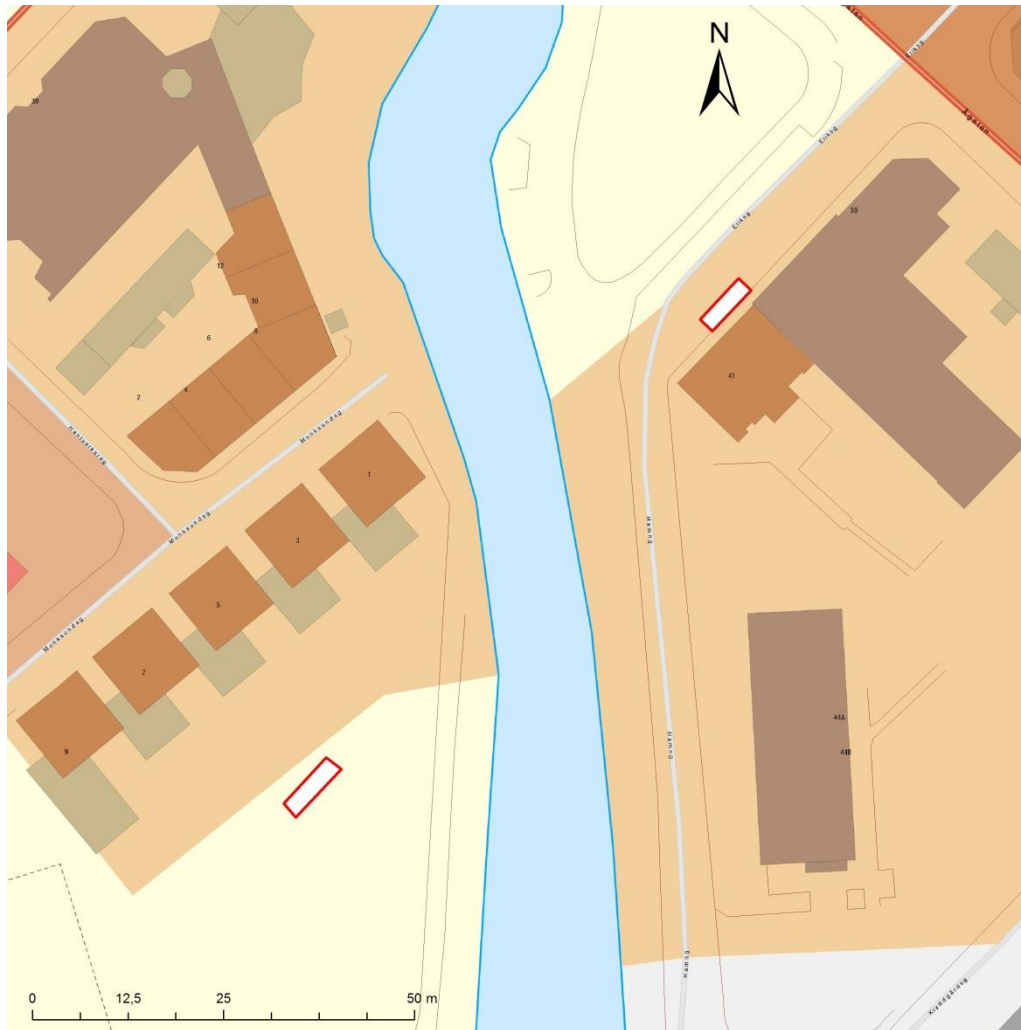
Figur 1. Topografiska kartan med schakten i kv. Munken respektive kv. Hovslagaren utmärkta med röd linje. Kv. Munken är schaktet som ligger längst i sydväst. Skala 1:1000.

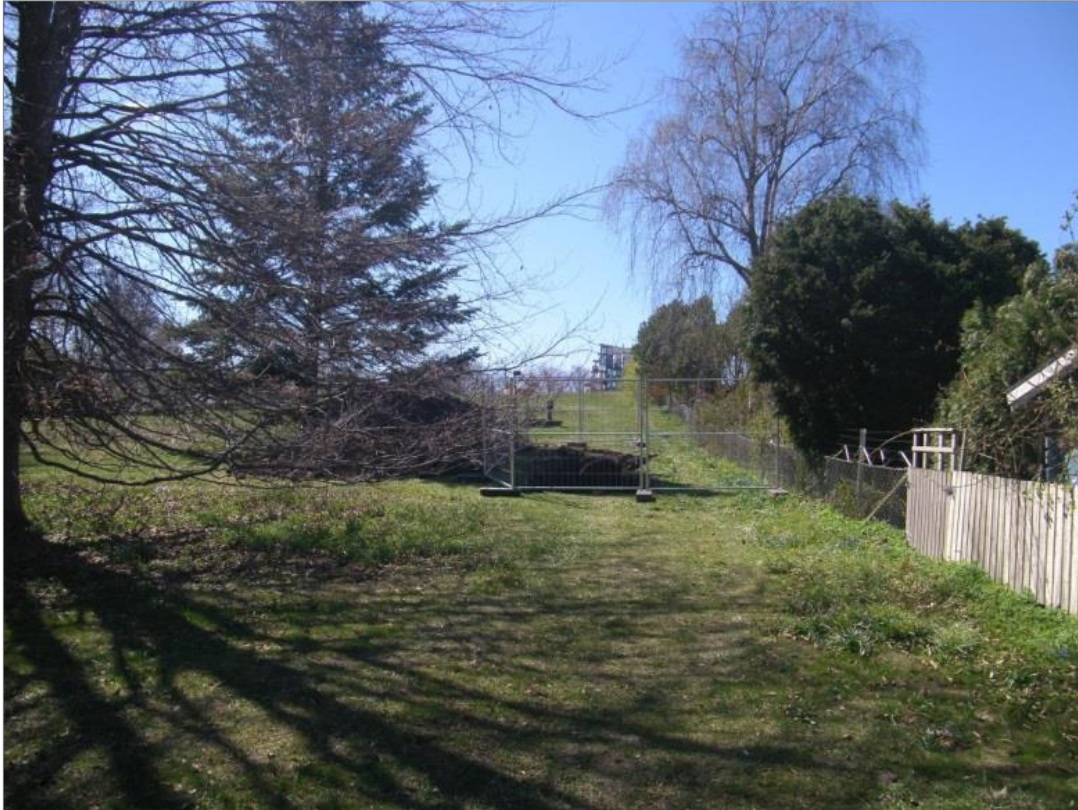
Figur 3. Schakten inom kv. Munken. Klostret ligger på krönet bakom schaktet. Foto mot väster, Malin Lucas, Upplandsmuseet.

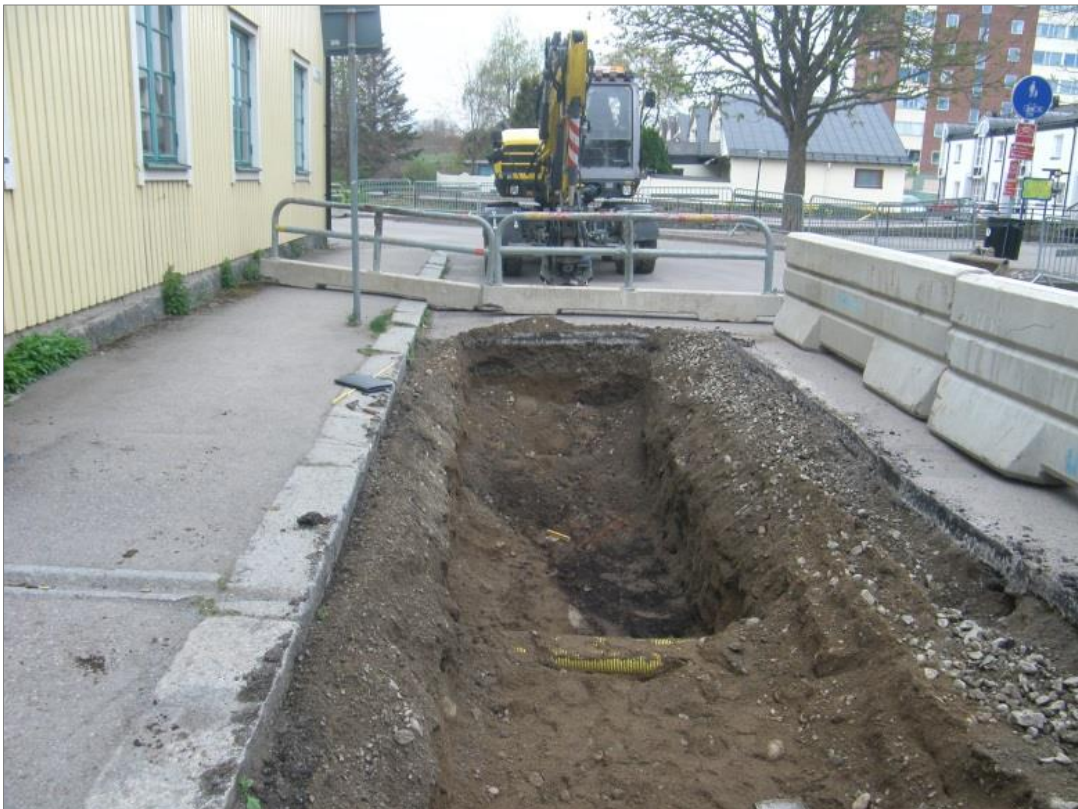
Figur 4. Schaktet i Eriksgatan, kv. Hovlagaren. Foto mot sydväst, Malin Lucas, Upplandsmuseet.

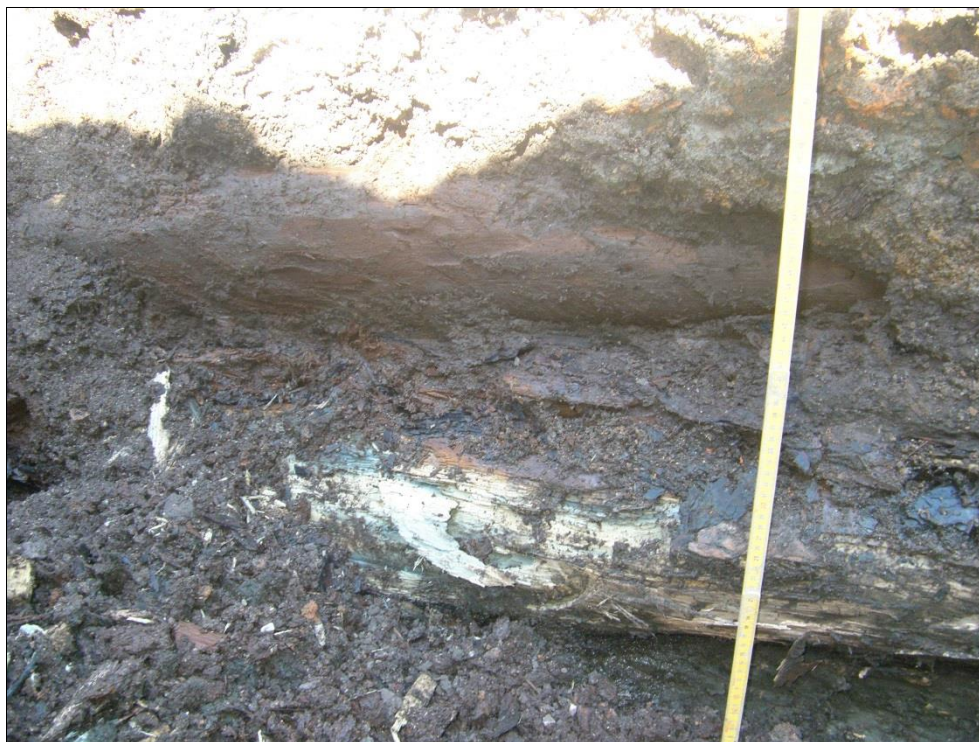
Figur 5. De med schaktet två längsgående stockarna. På den nedre stocken ser man tydligt kvarsittande bark. Foto mot norr: Malin Lucas, Upplandsmuseet.

I schaktet vid kv. Munken iaktogs ett antal träflisbemängda lager (se figur 7). Större stockar, mindre grenar och pinnar fanns i ett lager ca 1,60 m under markytan. Stockarna, grenarna och pinnarna tycktes inte ligga i någon bestämd ordning, utan de låg i flera olika riktningar. De större stockarna var ca 0,20 m i diameter och på åtminstone en av dem kunde bark iakttas. De två längsgående stockarna låg ovanpå varandra, med mellanliggande träflis (se figur 5). Träet var generellt mycket välbevarat.

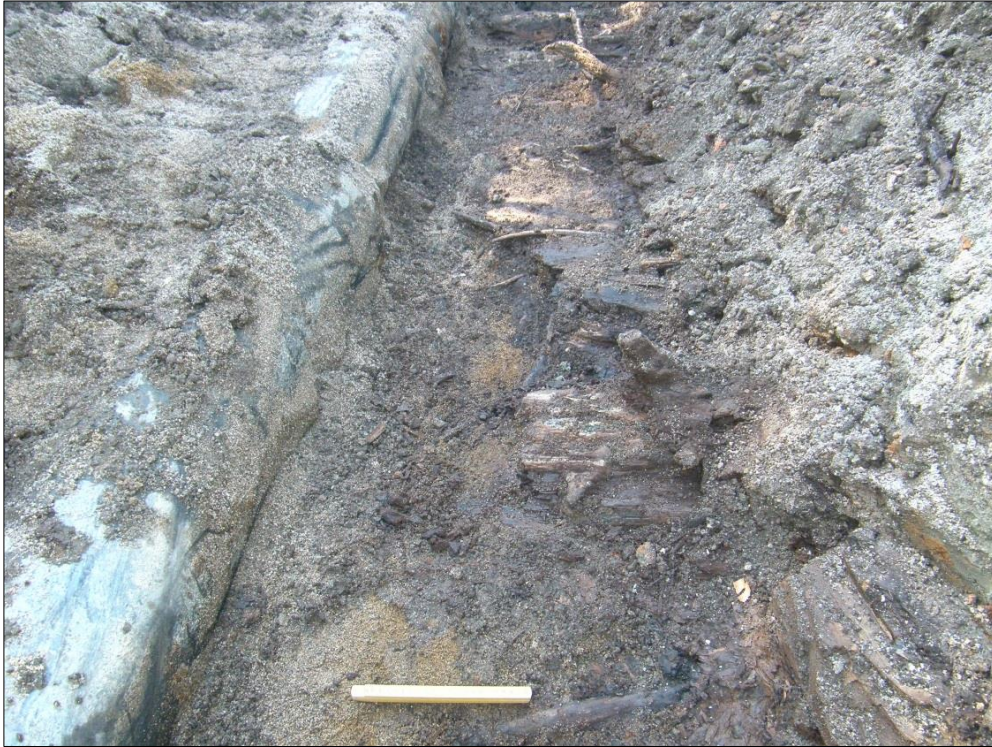
Figur 6. Diverse sorterat trä i form av pinnar, kvistar och stockar. Till vänster i bild syns vattenledningen som var orsak till schaktningsövervakningen. Foto mot väster: Malin Lucas, Upplandsmuseet.

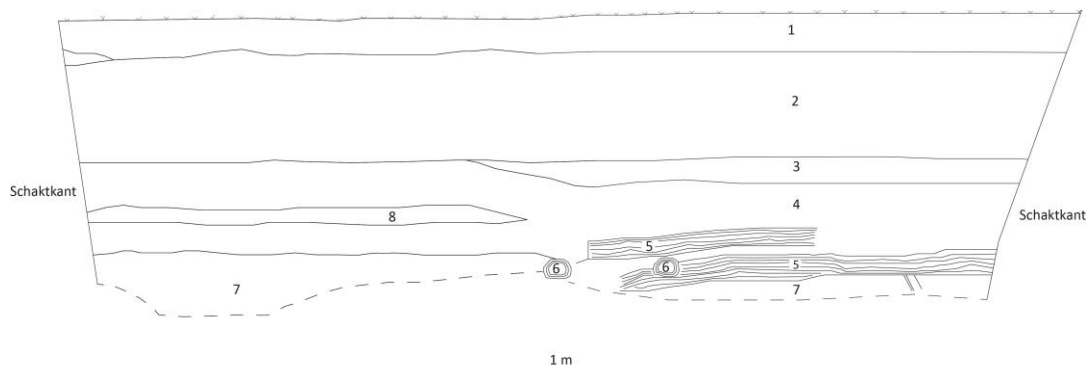
Figur 7. Sektionsritning från schaktet i kv. Munken, mot nordväst. Skala 1:50.

1. Grästorv
2. Påfört recent fyllnadslager av homogen gråbrun silt med enstaka stenar och tegelkross.
3. Mörkbrun silt med tegelkross, bruk och lite träflis.
4. Grå lera med tegelkross och träflis. Stockarna (nr 5 & 6) låg i detta lager. Andelen träflis var större än i lager 3.
5. Timmer liggande längsmed schaktkanten.
6. Timmer där ändarna stack ut ur schaktkanten.
7. Grå gyttja med träflis.
8. Sotigt lager med lite kol och tegelkross.

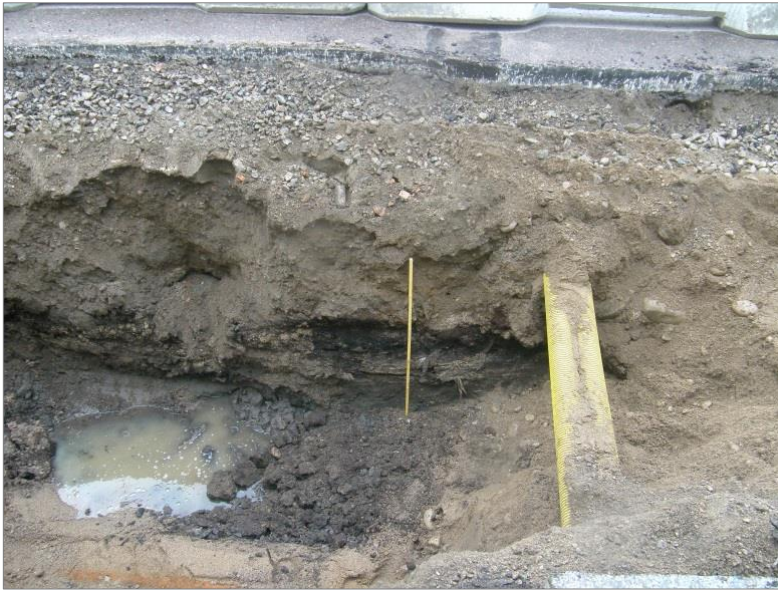
Figur 8. Den nordvästra schaktkanten med fyllnadslager och underliggande orört lager med synligt trä. Längst ned i bild syns vattenledningen och tvärs över schaktet löper ytterligare ledningar. Foto mot nordväst, Malin Lucas, Upplandsmuseet.

Schaktet i kv. Hovslagaren innehöll förutom den eftersökta vattenledningen, också ytterligare ledningar, vilket gjorde att störningarna var fler här. Den aktuella vattenledningen låg på ett djup av 1,60 m, längst in mot trottoaren och delvis också under denna. Orörda lager fanns på ca 1,20 m djup från asfaltsytan och liksom i schaktet på andra sidan ån fanns här diverse osorterat trä, allt från pinnar, till plankor och stockar. Troligen rör det sig också här om resterna av grundförstärkningsåtgärder i form av en rustbädd. Schaktet grävdes inte ned under rustbädden, varför dess verkliga tjocklek inte är känt.

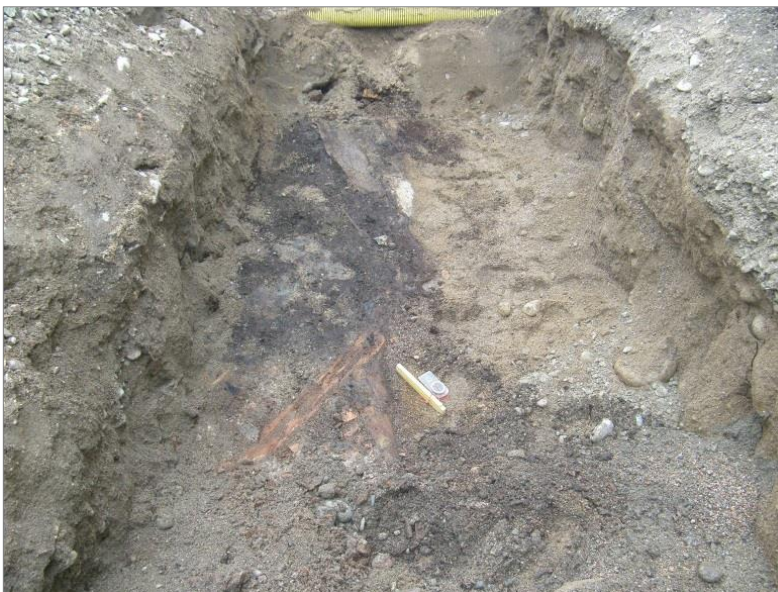
Figur 9. Schaktet i kv. Hovslagaren. Till höger i bild syns sanden för vattenledningen. Till vänster syns orörda lager med synligt trä. Foto mot nordväst, Malin Lucas, Upplandsmuseet.

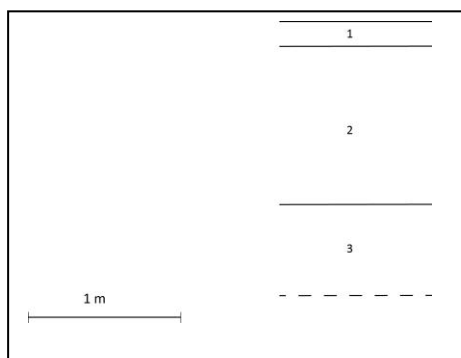
Figur 10. Schematisk sektion av ett parti av den nordvästra schaktkanten. Streckad linje markerar schaktbotten. Skala 1:50.

1. Asfalt.
2. Påfört recent fyllnadslager med grus och sten.
3. Rustbäddslager med humös, mörkbrun silt, trästockar, plankor och pinnar, tegelkross och aska.
