Enåkers kyrka

Arkeologi vid läktarfundament

Arkeologisk schaktningsövervakning

Enåkers kyrka
Enåker 107:1
Heby kommun
Uppland

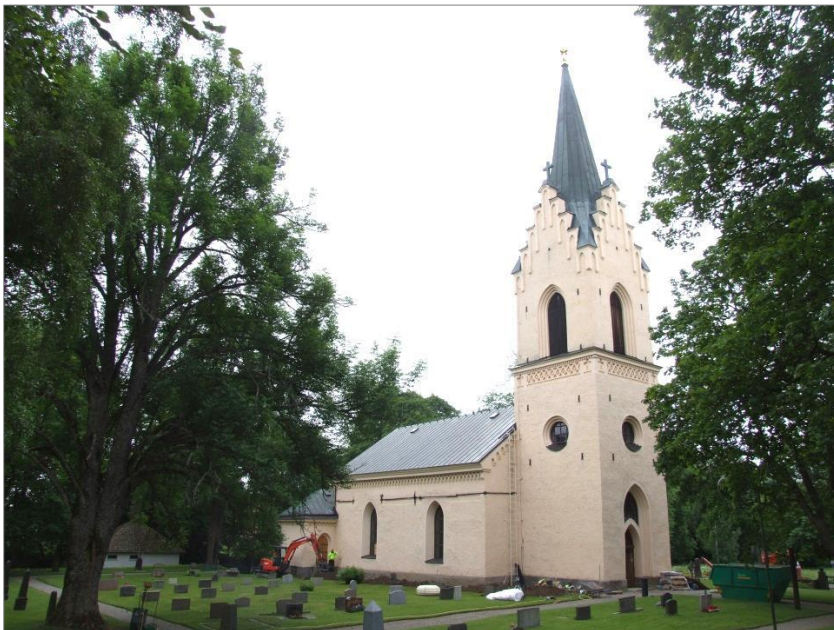
Figur 2. Enåkers kyrka i samband med arkeologisk övervakning för dränering i juni 2014. Foto mot SÖ.

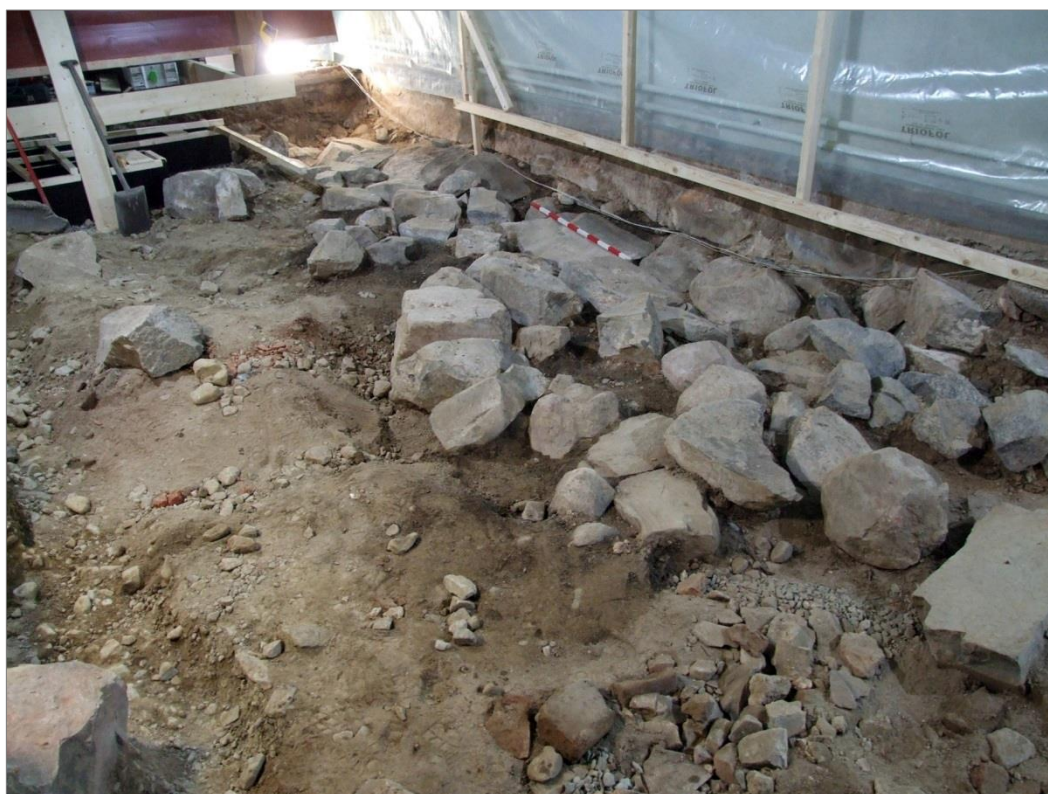
Undersökningarna har sammantaget visat att det runt och under golvet i Enåkers kyrka finns lämningar efter en äldre stenkyrka. Lämningarna utgörs av stora grundstenar med avtryck i kalkbruket efter kyrkans yttermurar. Kolprover tagna i den äldre kyrkans grundmur pekar mot en datering till 1100-talets mitt. Utöver rester efter denna äldre kyrkobyggnad har det vid 2014 års undersökning påträffats äldre golv, ett flertal gravar samt en trappavsats till kyrkans äldre sakristia. Fyndmaterialet från undersökningen var omfattande och innehöll bl.a. kalkputsfragment från medeltida muralmaleri, mynt, små personliga föremål såsom hängen, hyskor, glasögon, knivar samt svepningsnålar.

Figur 3. Resterna efter den äldre kyrkan som påträffades under nuvarande kyrkas golv 2014 i samband med sanering av bjälklaget. På fotot ses långhusets norra grundmur. Foto mot NV.

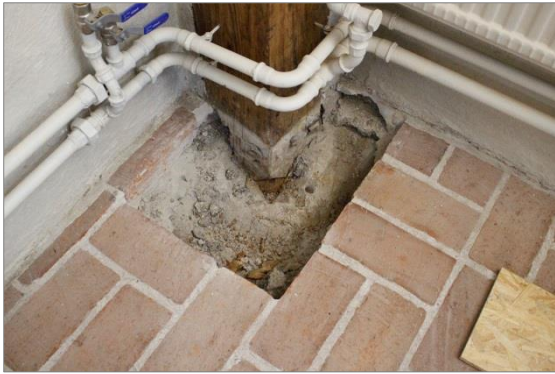
Figur 7. Grop 1. Foto mot SÖ.

Gropen som upptogs runt pelaren var 0,4 x 0,5 m och 0,22 m djup. Läktarpelare av trä satt fast under golvet i murbruk. Inget av arkeologiskt intresse framkom i gropen.

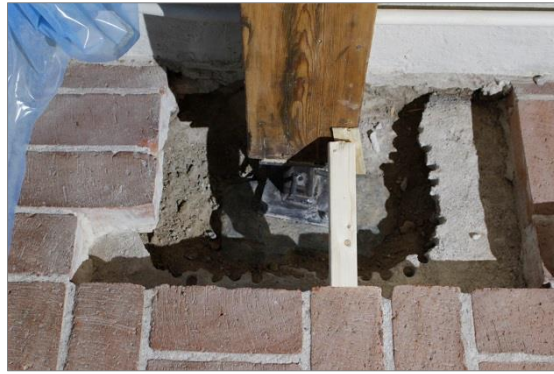
Figur 8. Grop 2. Foto mot S.

Gropen som upptogs runt pelaren var 0,45 x 0,67 m och 0,20 m djup. Läktarpelaren stod på ett stenblock 0,35 x 0,23 m stort och 0,19 m högt. Mellan stenblocket och tegelgolvet fanns endast sand, kalkbruk och småsten.

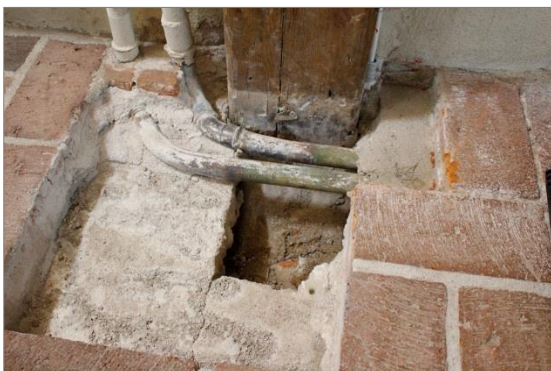
Figur 8. Grop 3. Foto mot V.

Gropen som upptogs runt pelaren var 0,3 x 0,2 m och 0,15 m djup. Läktarpelaren stod på en sten som inte kunde ses i sin helhet. Äldre rördragningar ses i gropen. Inget av arkeologiskt intresse framkom.

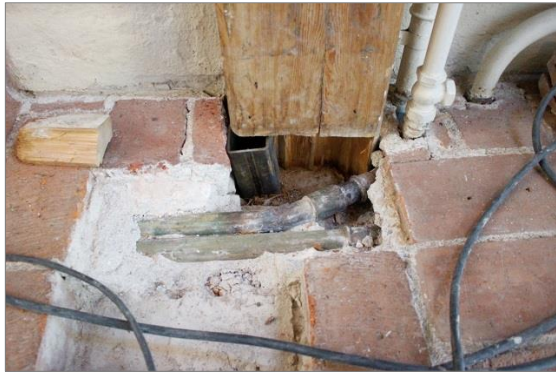
Figur 10. Grop 5. Foto mot V.

Gropen som upptogs runt pelaren var 0,2 x 0,2 m och 0,12 m djup. Teglet togs bort inom en 0,5 x 0,3 m stor yta vid gropen. Läktarpelaren stod på en sten som inte frilades i sin helhet. Äldre rördragningar ses i gropen.

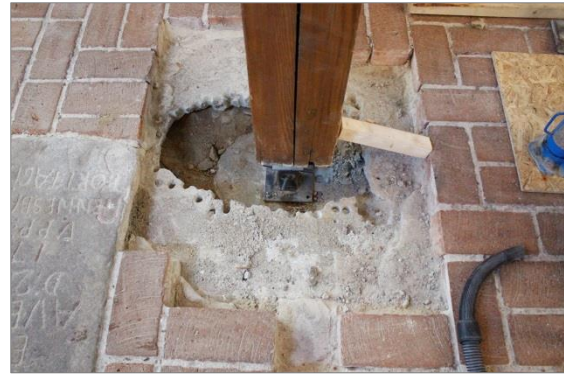
Figur 11. Grop 6. Foto mot Ö.

Gropen som upptogs runt pelaren var 0,6 x 0,37 m och 0,28 m djup. Teglet togs bort inom en 0,92 x 0,82 m stor yta vid gropen. Läktarpelaren stod på delvis på en flat sten, 0,3 x 0,35 m.

De stenar som används som fundament för läktarpelarna som påträffades i grop 2-6 är svåra att dra några slutsatser kring, då endast en liten yta frilagts runt stenarna. Stenarna kan från början ingått i den äldre grundmur som påträffades 2014, men de kan också ha hämtats till kyrkan för att fungera som fundament till läktarpelarna.

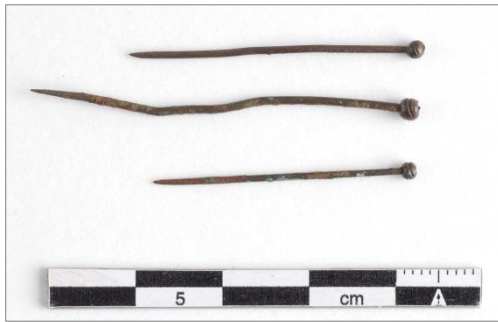
Figur 16. F2, tre svepningsnålar med vriden sammanpressad träddragning som huvud. Foto Bengt Backlund, Upplandsmuseet.

Vid undersökningen påträffades två mynt, 1718/1719 samt 1831. Mynten överensstämmer väl med det myntmaterial som finns från 2014 års undersökning. Vid undersökningen påträffades tre överpräglade mynt från åren kring 1719. De tre svepningsnålarna från den aktuella övervakningen kompletterar bilden av tidigare påträffade nålar från Enåkers kyrka. Fyndet av en lövnål måste betraktas som mycket ovanligt, då dessa nålar finns i Hälsingland (Ovanåkers socken, Edsbyn) och i Dalarna men inte tidigare påträffats i Uppland.

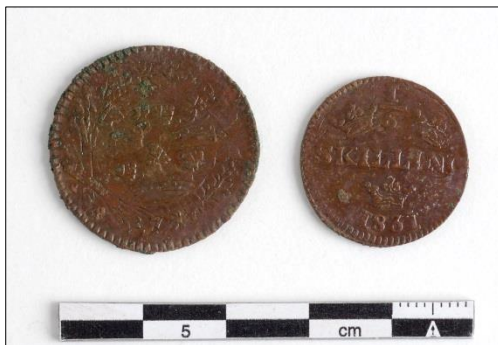
Figur 17. F3 till vänster i bild som är ett ompräglat mynt 1718 / 1719. Till höger i bild ses 1/6 skilling från 1831. Foto Bengt Backlund, Upplandsmuseet.

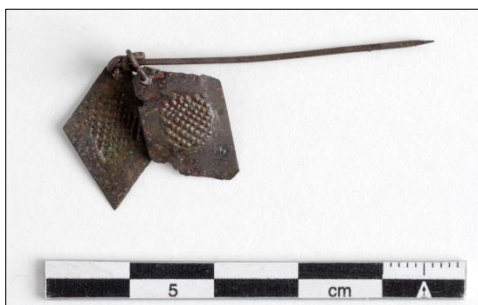
Figur 19. F4, troligen en lövnål som ingått i den traditionella folkliga dräkten då som en hårpyrnod. Foto Bengt Backlund, Upplandsmuseet.

Fynd F4 utgörs av en nål med två vidhängande löv i tunn kopparlegering (figur 18). Nålen har vriden övre del som och har plats för tre löv. Löven har ett rombiskt våfflat mönster som stämplat i kopparlegeringen. Nålen kan troligen dateras till 1800-tal.

Dessa nålar kallas lövnålar och är en del av den traditionella folkliga dräkten från Hälsingland och Dalarna (muntl. Håkan Liby). Lövnålarna ska ha burits i håret på brudtärnan. Inga lövnålar har tidigare påträffats i Uppland. Från Hälsingland, framförallt Ovanåkers socken finns ett flertal bevarade nålar, bl.a. i Nordiska museets samlingar. De är vanligen mycket dekorativa och har många vidhängande löv men det förekommer även enklare nålar som liknar den i Enåker (jmf figur 19 och 20).

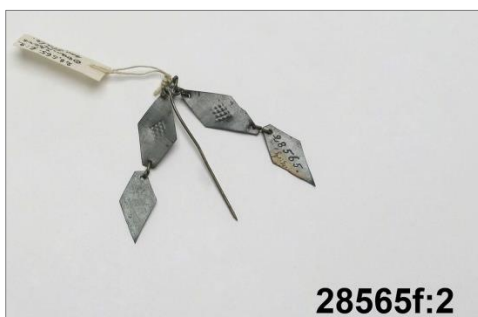
Figur 20. Lövnål i silver ur Nordiska museets samlingar. Från Ovanåker i Hälsingland. Foto Lisa Gartz, Nordiska museet.

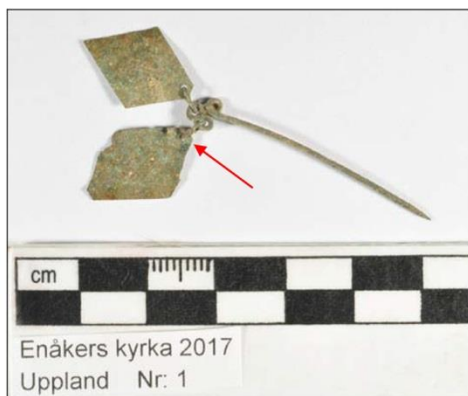
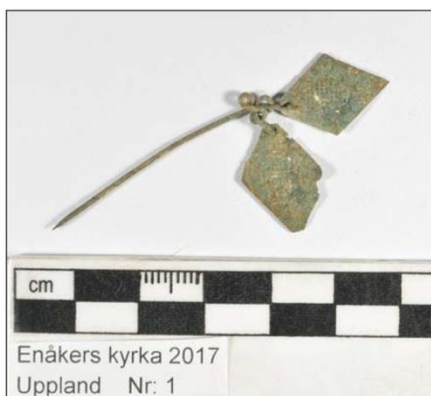
Föremålet har lätt förorenade ytor, något kraftigare i fördjupningar och ornamentik. Vid ena lövets hål finns en genomgående spricka, från kanten till hålet. Inslag av koppar(II)klorid är synligt.

Nålen före konservering. Pilen markerar sprickan.

Föremålet rengörs mekaniskt under mikroskop med dentalverktyg och trästicka samt mjuk pensel, för att avlägsna hårdare föroreningar. För att nå något djupare så rengörs ytorna lätt med EDTA-diNa 1,5% samt följande urlakning i varmt avjoniserat vatten i flera bad. Dehydrering i 95%-ig etanol med följande kontrollerad torkning. Behandling med BTA 3% i etanol, lufttorkning. Ytorna skyddas med Inkralack 3% i toluen samt lufttorkas.

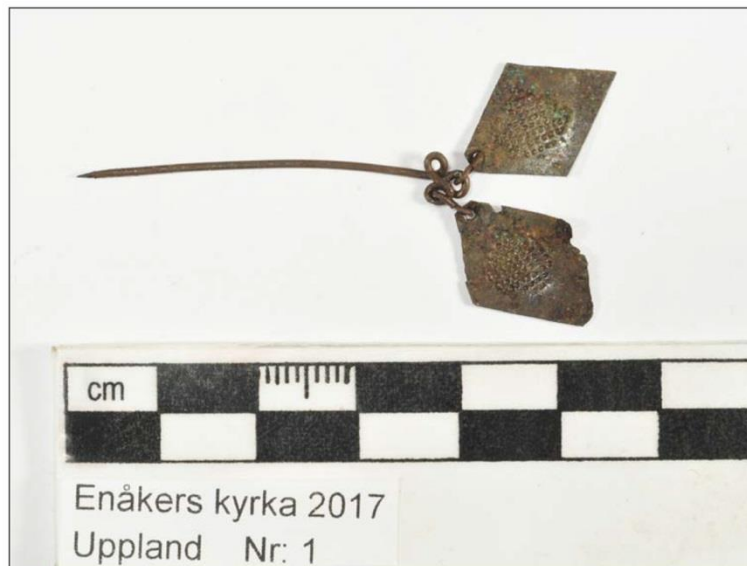
Nålen efter konservering.

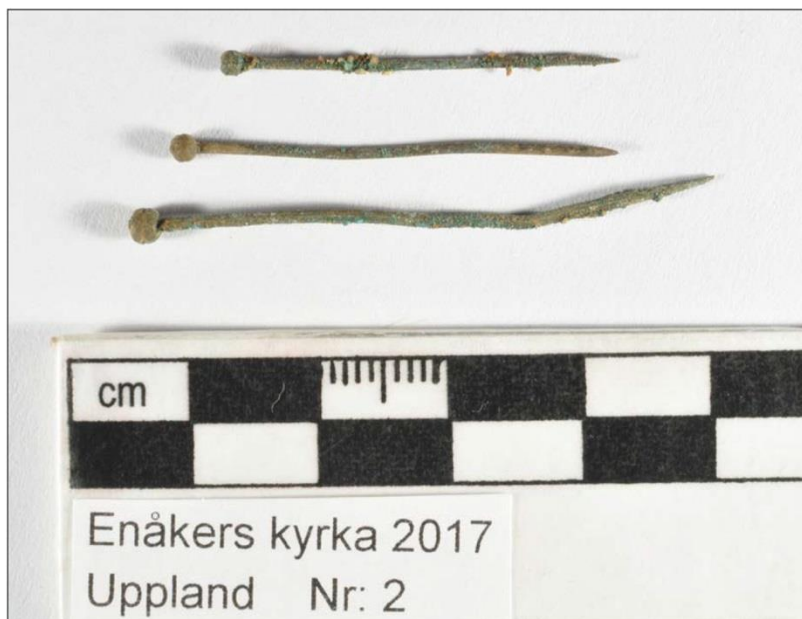
Nålarna har lätt förorenade ytor med inslag av lägre krustbildningar, samt svaga indikationer på koppar(II)klorid.

Nålarna före konservering.

Nålarna rengörs mekaniskt under mikroskop med dentalverktyg och trästicka samt mjuk pensel, för att avlägsna hårdare föroreningar. För att nå något djupare så rengörs ytorna lätt med EDTA-diNa 1,5% samt följande urlakning i varmt avjoniserat vatten i flera bad. Dehydrering i 95%-ig etanol med följande kontrollerad torkning. Behandling med BTA 3% i etanol, lufttorkning. Ytorna skyddas med Inkralack 3% i toluen samt lufttorkas.

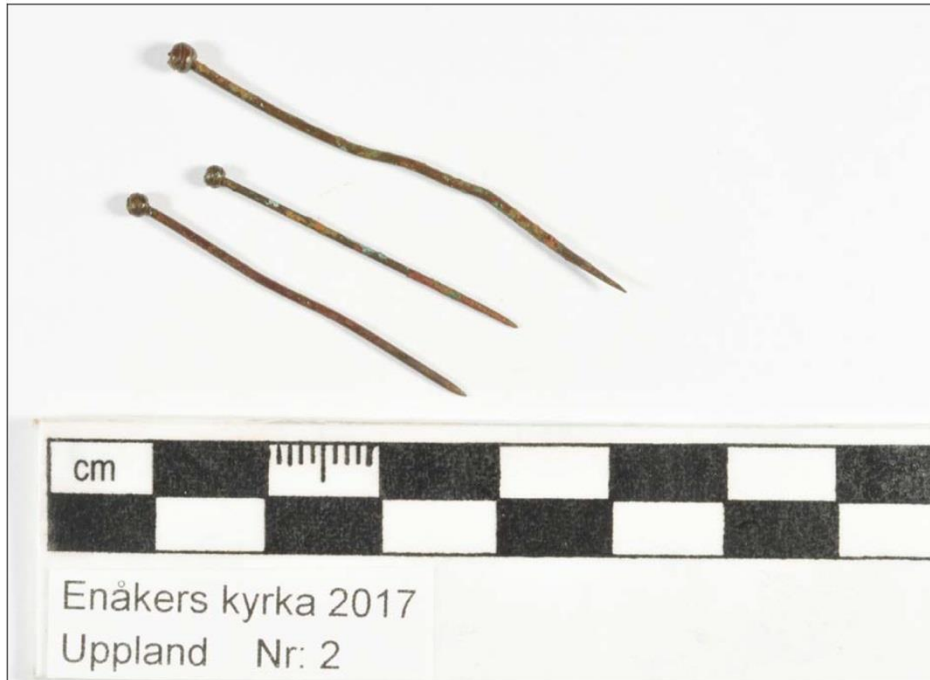
Nålarna efter konservering.

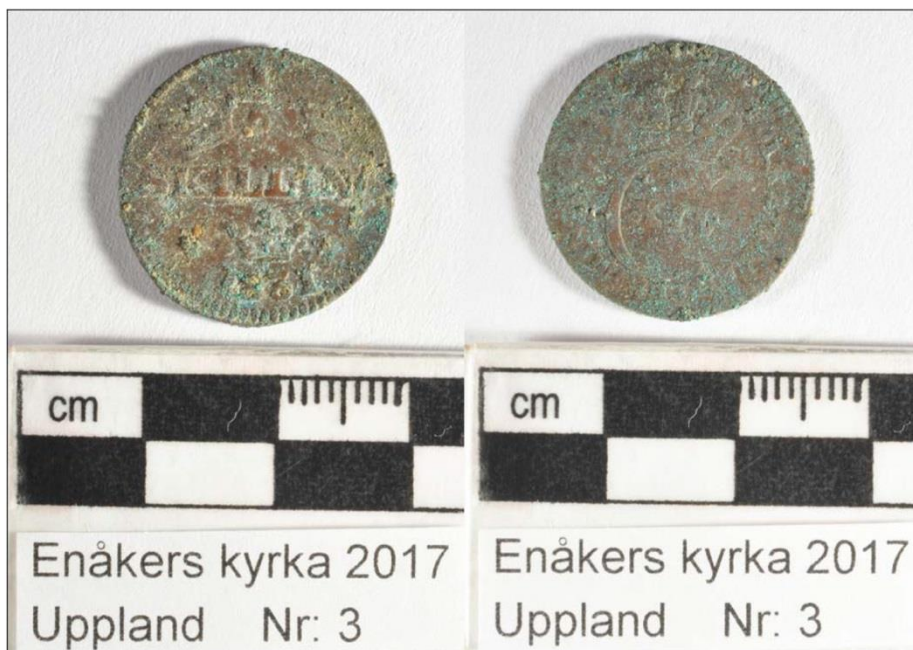
Myntet har en relativt tydlig prägling och ytorna är tunt förorenade med inslag av små krustbildningar i form av punkter.

Myntet före konservering.

Myntet rengörs mekaniskt under mikroskop med dentalverktyg och tråsticka samt mjuk pensel, för att avlägsna hårdare föroreningar. För att nå något djupare så rengörs ytorna lätt med EDTA-diNa 1,5% samt följande urlakning i varmt avjoniserat vatten i flera bad. Dehydrering i 95%-ig etanol med följande kontrollerad torkning. Behandling med BTA 3% i etanol, lufttorkning. Ytorna skyddas med Inkralack 3% i toluen samt lufttorkas.

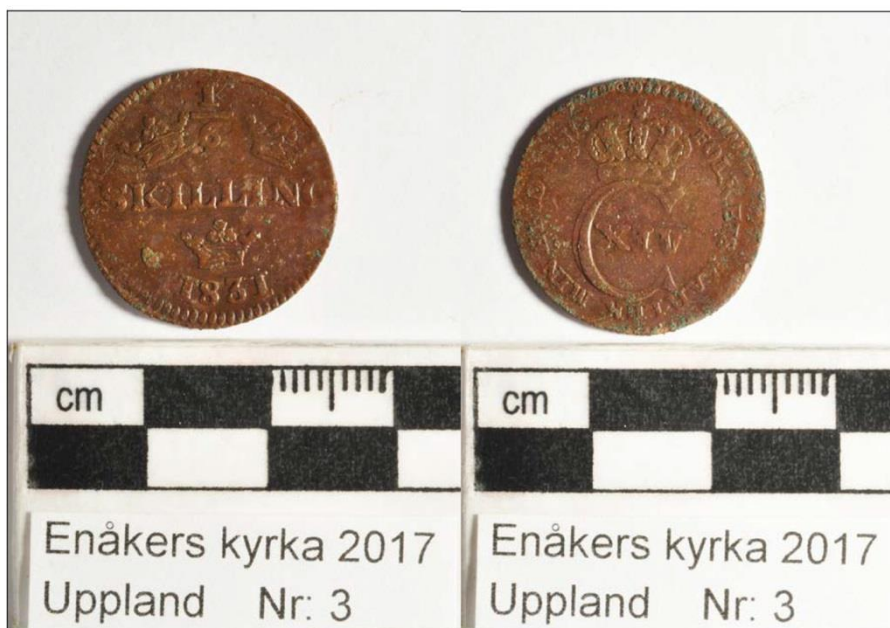
Myntet efter konservering.

Identifiering: Karl XIV Johan 1831, 1/6 Skilling.

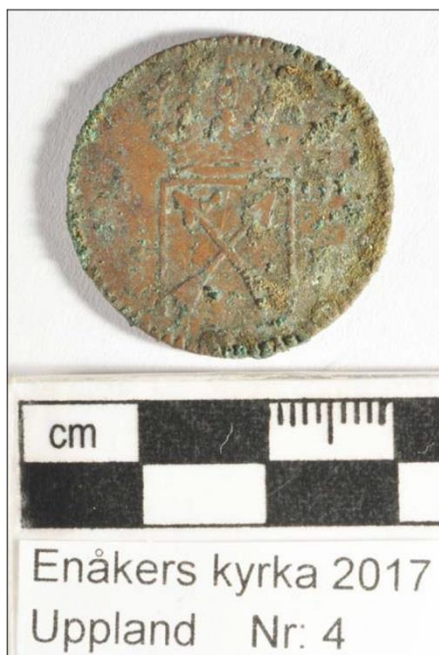
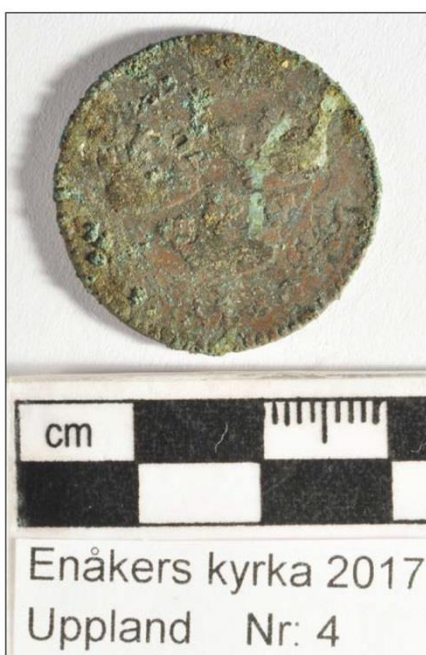
Myntet har en relativt tydlig prägling och ytorna är tunt förorenade med inslag av små krustbildningar i form av punkter. Inslag av koppar(II)klorid noteras.

Myntet före konservering.

Myntet rengörs mekaniskt under mikroskop med dentalverktyg och tråsticka samt mjuk pensel, för att avlägsna hårdare föroreningar. För att nå något djupare så rengörs ytorna lätt med EDTA-diNa 1,5% samt följande urlakning i varmt avjoniserat vatten i flera bad. Dehydrering i 95%-ig etanol med följande kontrollerad torkning. Behandling med BTA 3% i etanol, lufttorkning. Ytorna skyddas med Inkralack 3% i toluen samt lufttorkas.

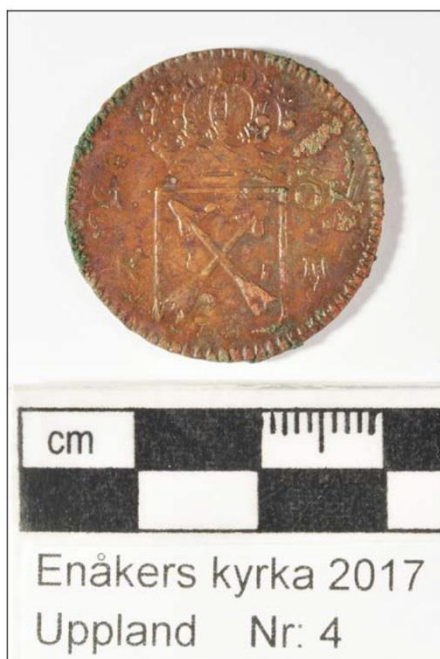
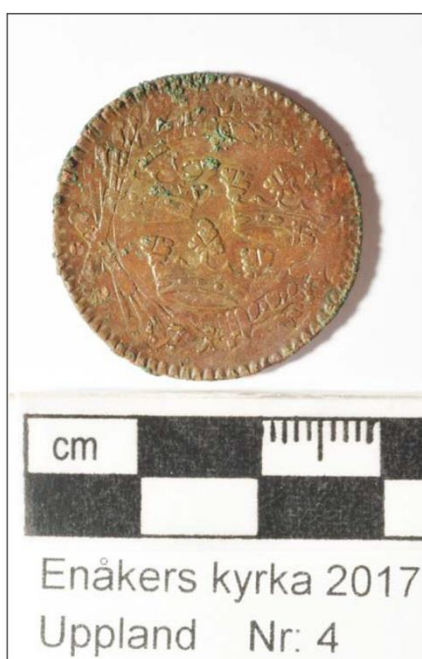
Myntet efter konservering.
