Arkeologi i Härnevi kyrkas kor

Arkeologisk schaktningsövervakning

Härnevi 13:1
Härnevi socken
Enköpings kommun
Uppland

Upplandsmuseets rapporter 2018:07
ISSN 1654-8280

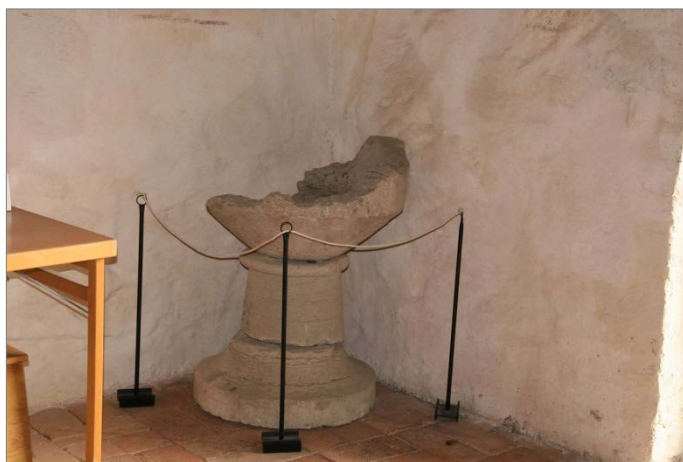
Figur 4. Den medeltida dopfunten.
Foto av Johan Dellbeck,
Upplandsmuseet.

Kyrkan har som nämnts haft en föregångare. Den är inte vidare känd, men förutom omnämnande på 1300-talet, antyds den också av dopfunten som står i kyrkan. Den är troligen från mitten av 1200-tals och tillverkad av gotländsk kalksten. Det finns också några kyrkliga inventarier från 1300-talet. Troligen har den tidigare kyrkan varit en träkyrka, men inga rester av den har återfunnits (Ferm 2012:10).

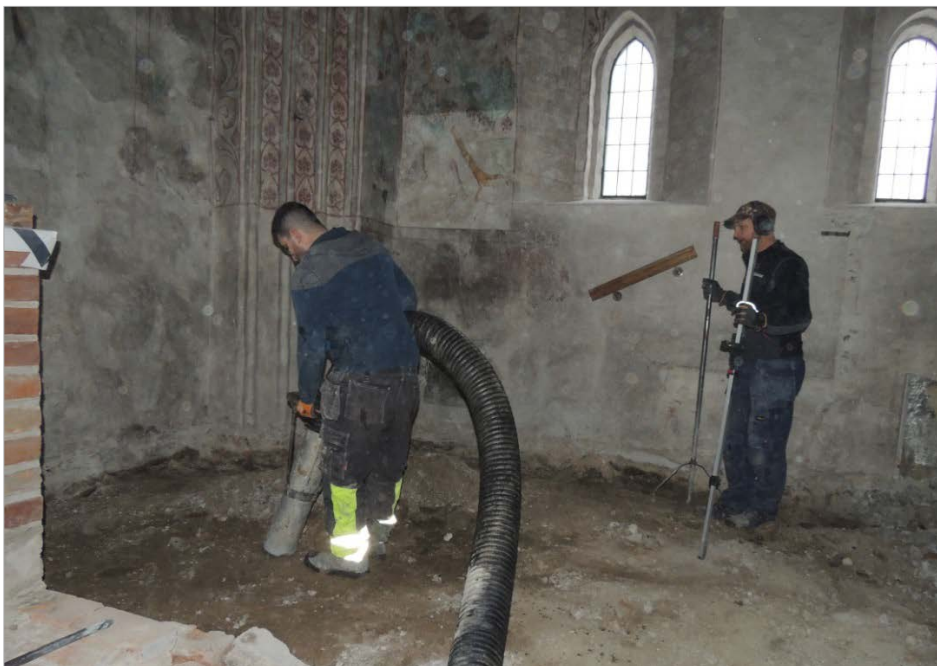
Efter att betongplattan sågats och bilats bort användes sug för att transportera bort resterna av betonggolvet och den underliggande fyllningen ned till den nivå där det nya golvet skulle gutas. En äldre rörgrav från koret in i sakristian, där en elcentral fanns, tömdes också.

Figur 5. Massorna under betonggolvet förs ut med hjälp av torrsug.

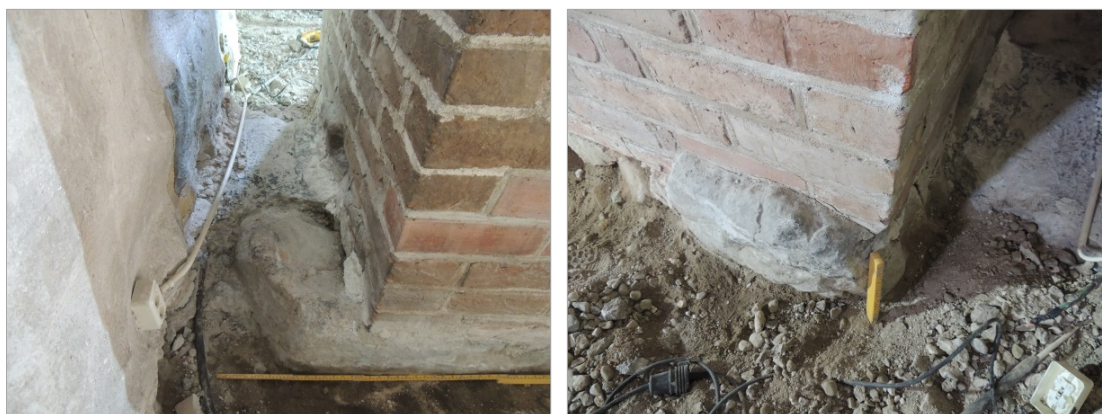
Det sedan tidigare kända medeltida altaret anges vara uppbyggt på berg i dagen (Bonnier 2012:34). Det kunde vid undersökningen konstateras att så inte är fallet. Altaret är, åtminstone till del, istället uppbyggt på ett par större stenblock. Dessa har tidigare varit delvis synliga och det kan då ha framstått som att de varit en enhet. Som framgår av ritningarna och fotografierna är det nu tydligt att det är separata block (se figur 6 och 7). De finns i altarets bakkant, mot östväggen.

Figur 6 och figur 7. Blocken under altaret. Till vänster i den nordöstra delen och till höger i den sydöstra.

Det medeltida altaret har inte, som tidigare antagits, varit uppbyggt på berg i dagen utan på större stenblock. Dessa skulle möjligen kunna vara rester av ett ännu äldre altare eller något annat konstruktionselement till den äldre kyrkan.

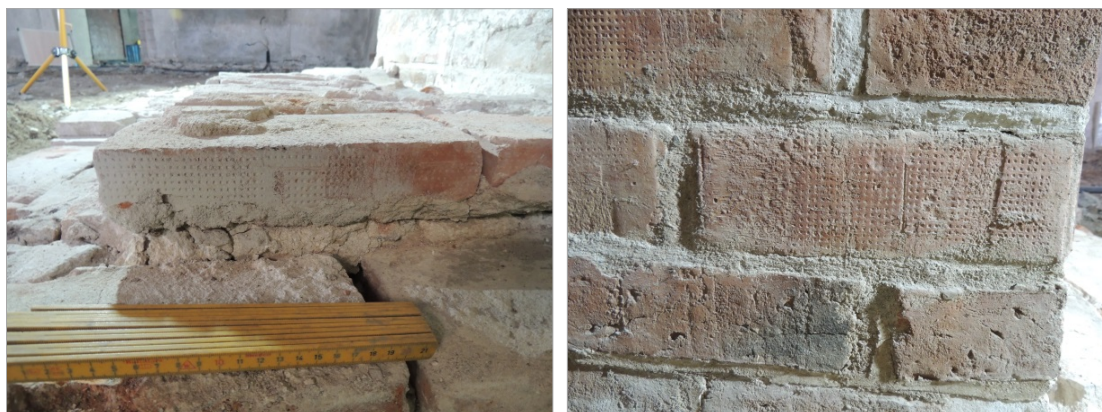
Vid renoveringen av altaret tycks originalteglet använts i stor utsträckning, men det är tydligt att man emellanåt behövt skarva med nyare tegel (se figur 8 och 9). På fotografier från 1950-talet, då altaret togs fram framgår det också att altaret var skadat (se figur 10).

Figur 8 och figur 9. Nyare formpressat tegel i altarsockeln till vänster respektive i altaret till höger.

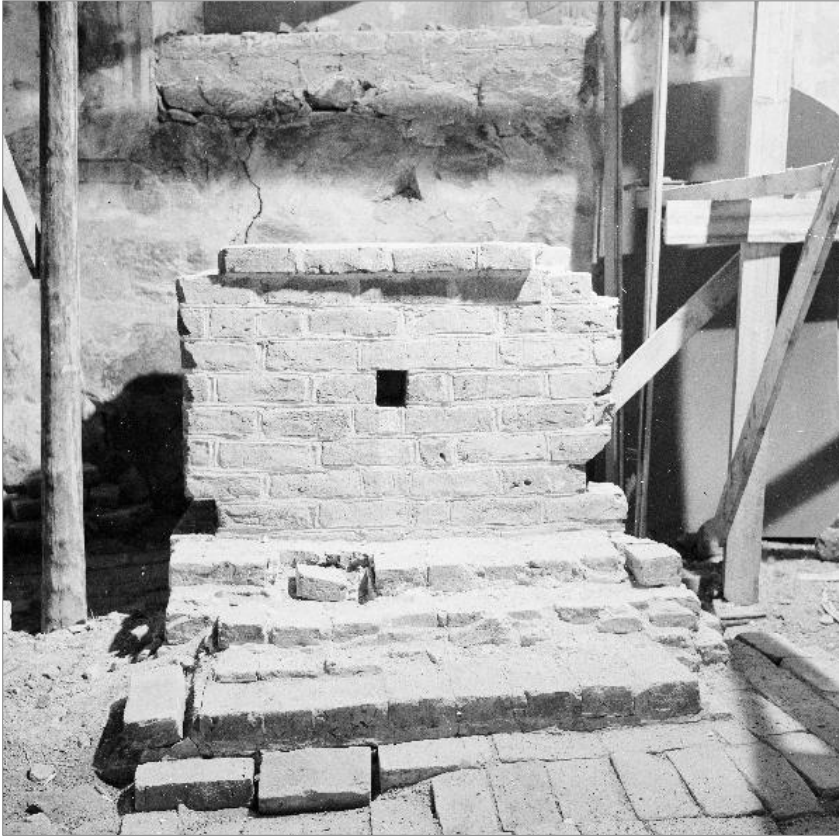
Figur 10. Altaret så som det såg ut på 1950-talet. Foto Åke Nisbeth. Riksantikvarieämbetet, Kulturmiljöbild.

I samband med 1950-talets renovering påträffade man kyrkans medeltida högaltare, vilket är det som, efter renovering, också används idag. När altaret påträffades var det inneslutet i en altarpredikstol från 1755 (Nisbeth 1959).

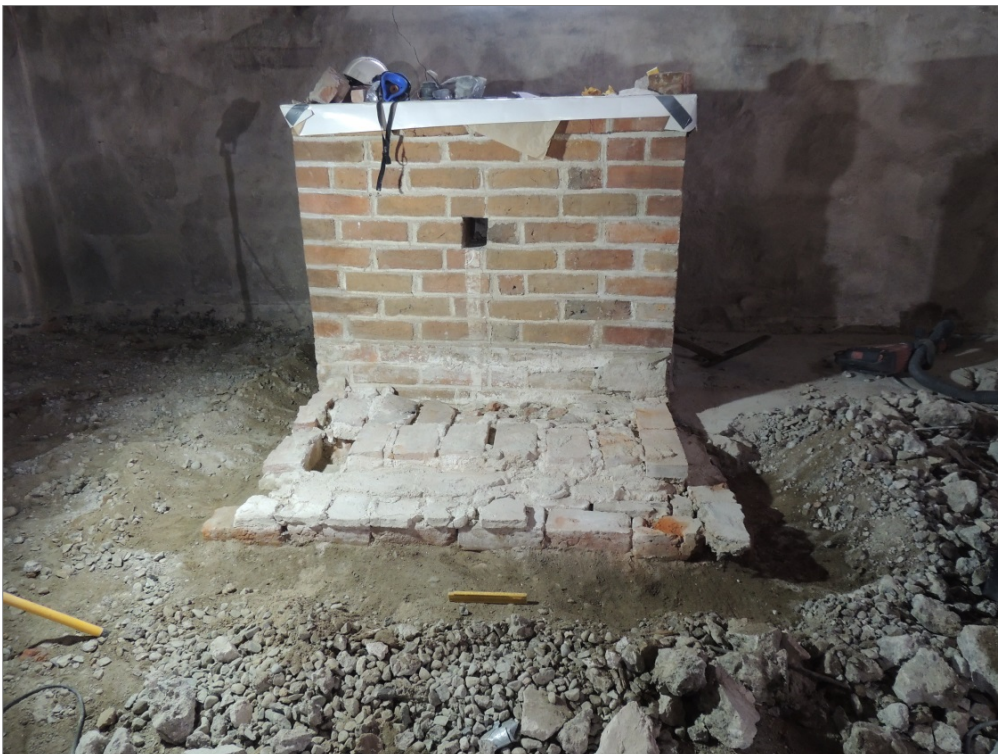
Figur 11. Altaret som det såg ut vid undersökningen. Foto mot Ö.

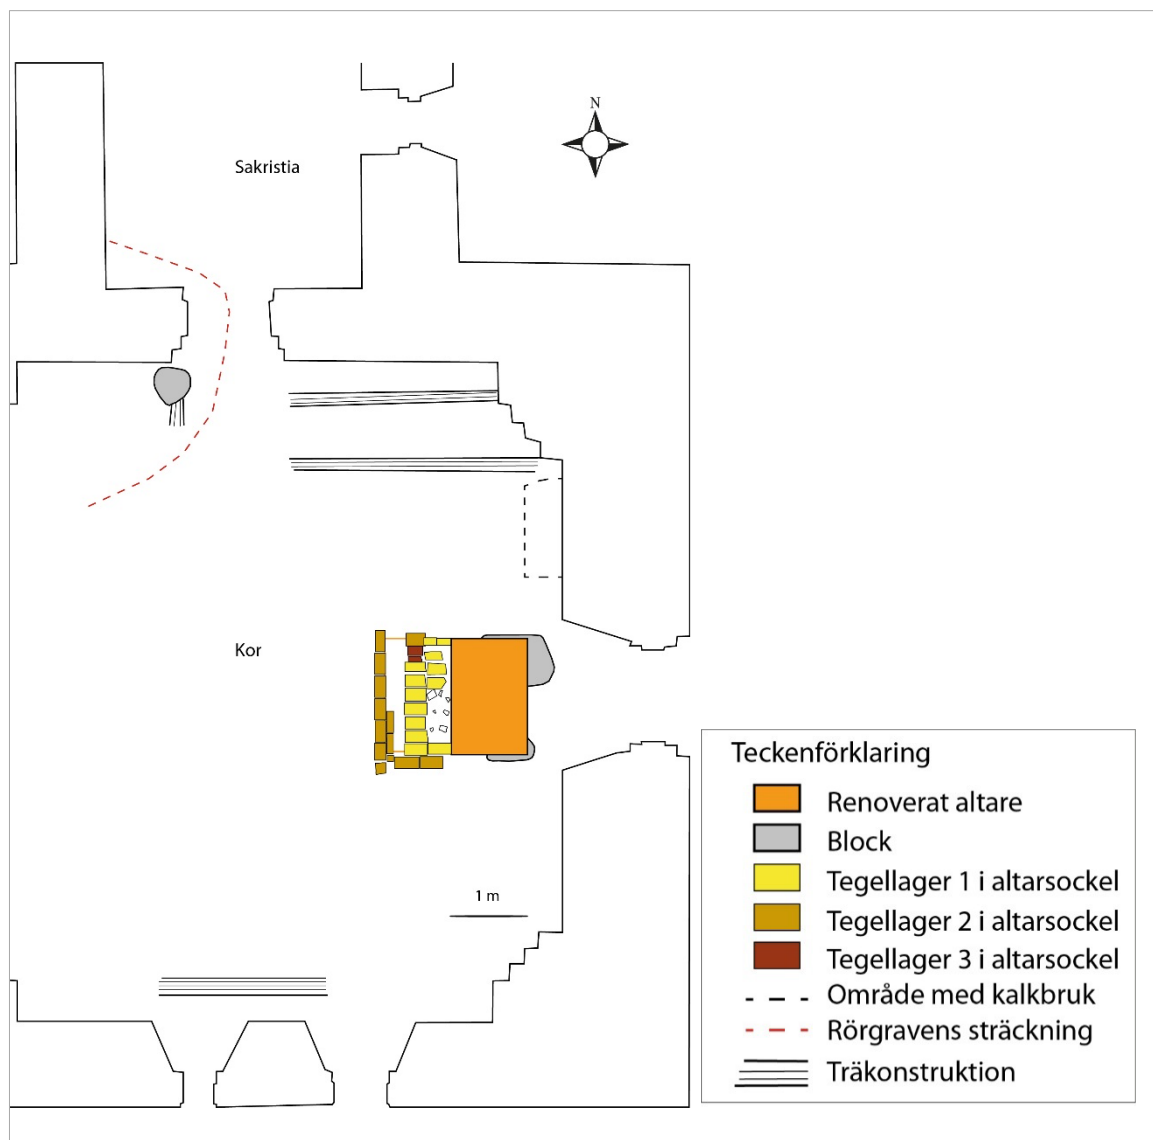
Figur 12. Ritning över koret och däri gjorda iakttagelser. Skala 1:100.

Längs med korets norra sida påträffades två parallellt liggande plankor (se figur 12). De låg cirka 0,20 m under det borttagna betonggolvet och under ett under golvet påfört gruslager. Träet var i dåligt skick men väl synligt. De individuella konstruktionselementen var ca 2,80 respektive 3,40 m långa, ca 0,15 m breda och ca 0,03 m tjocka. Mellanrummet mellan de båda konstruktionselementen var ca 0,70 m. På ett par ställen kunde man se grova spikar som tycktes vara en del av konstruktionen. Ett mynt präglat 1746 låg strax ovanför träkonstruktionen.

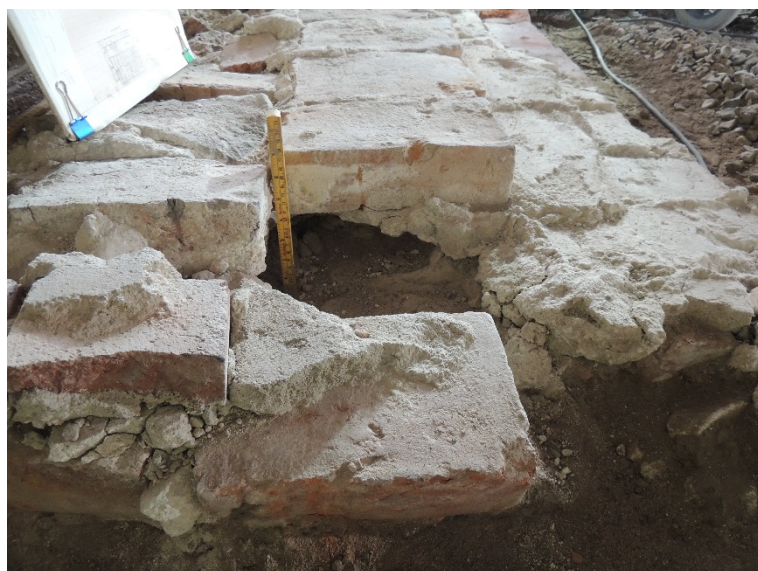
Altarsockeln var bevarad i tre skift (se figur 13), där det översta till viss del bestod av nyare tegel men de två undre till synes var original. Detta framgick även av att det mellan skift 1 och 2 fanns en tjock kaka med bruk, medan det mellan skift 2 och 3 bara fanns löst bruk.

Figur 13. Detaljbild av altaret med de två övre skiften tydligt synliga. Det understa skiftet kan anas i håligheten intill tumstocken. Foto mot S.

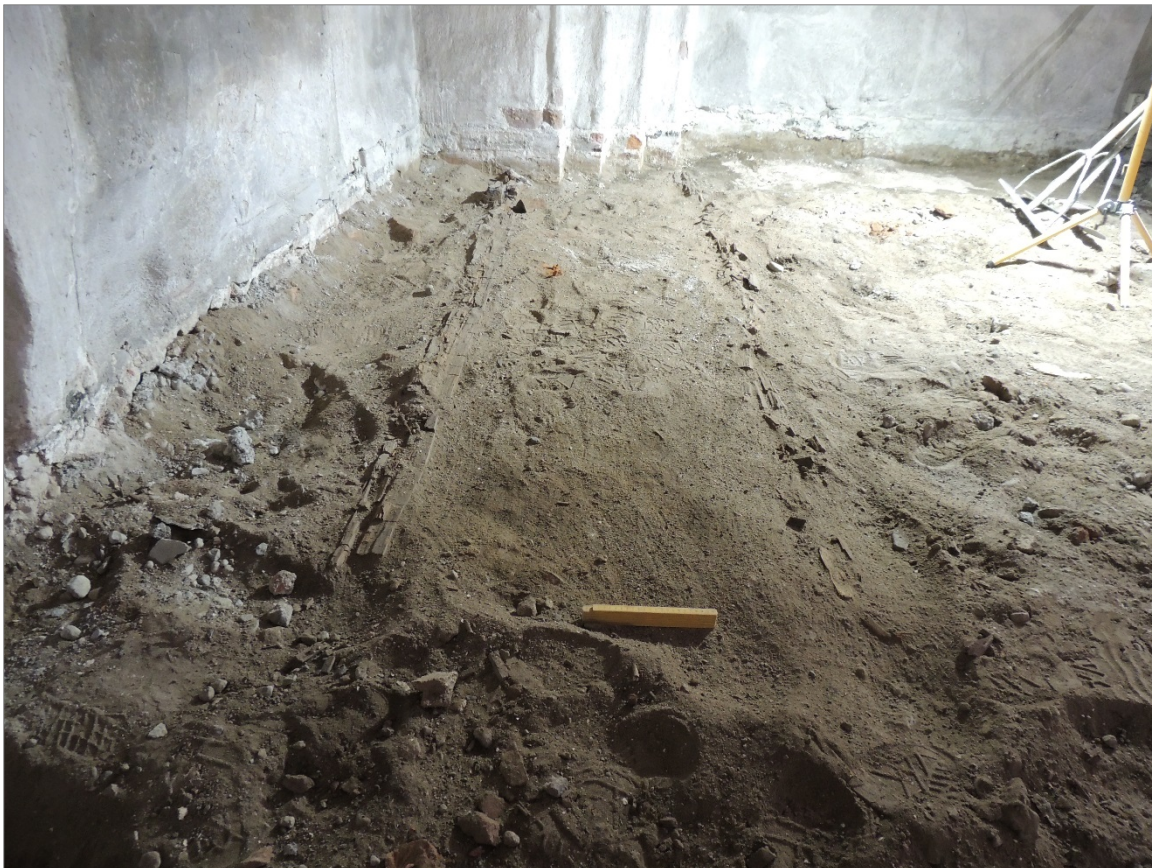
Figur 14. Träkonstruktionen längs den norra korväggen. Ingången till sakristian kan anas till vänster i bild. Foto mot Ö.

De träkonstruktioner som framkom längs den norra och södra korväggen kan troligen kopplas ihop med en äldre bänkinredning på platsen. Möjligen är det resterna av den bänkinredning som sattes in på 1700-talet och som var av sluten typ.

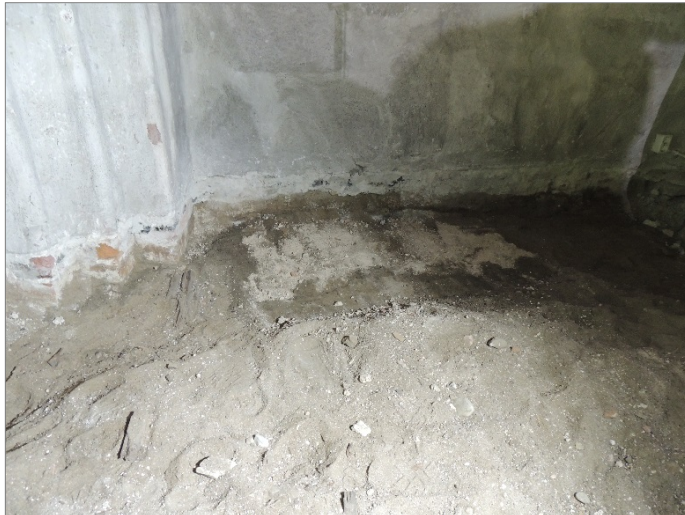
Intill den norra delen av östväggen fanns ett område med krossat kalkbruk över ett 1,40 x 0,60 m stort område, ca 0,02 m tjockt (figur 15).

Figur 15. Ett område med kalkbruk längs den östra väggen. Till vänster om detta kan delar av den norra träkonstruktionen ses. Foto mot Ö.

Området med kalkbruk vid östväggen representerar sannolikt rester efter äldre putsningsarbeten.
