Arkeologisk undersökning

BEBYGGELSELÄMNINGAR VID RUNGARNS SÄTERI

Raä 194
Bladåker sn
Uppland

Rapport 2005:19, Arkeologiska avdelningen

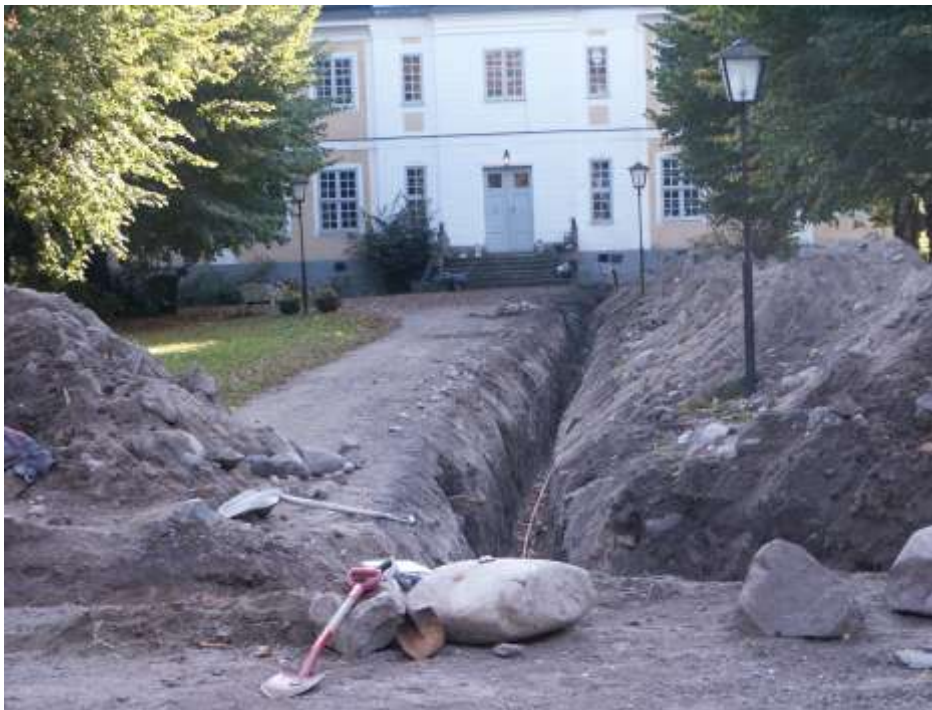
Figur 3. Foto över de upptagna schakten.
Foto: Andreas Hennius, Upplandsmuseet.

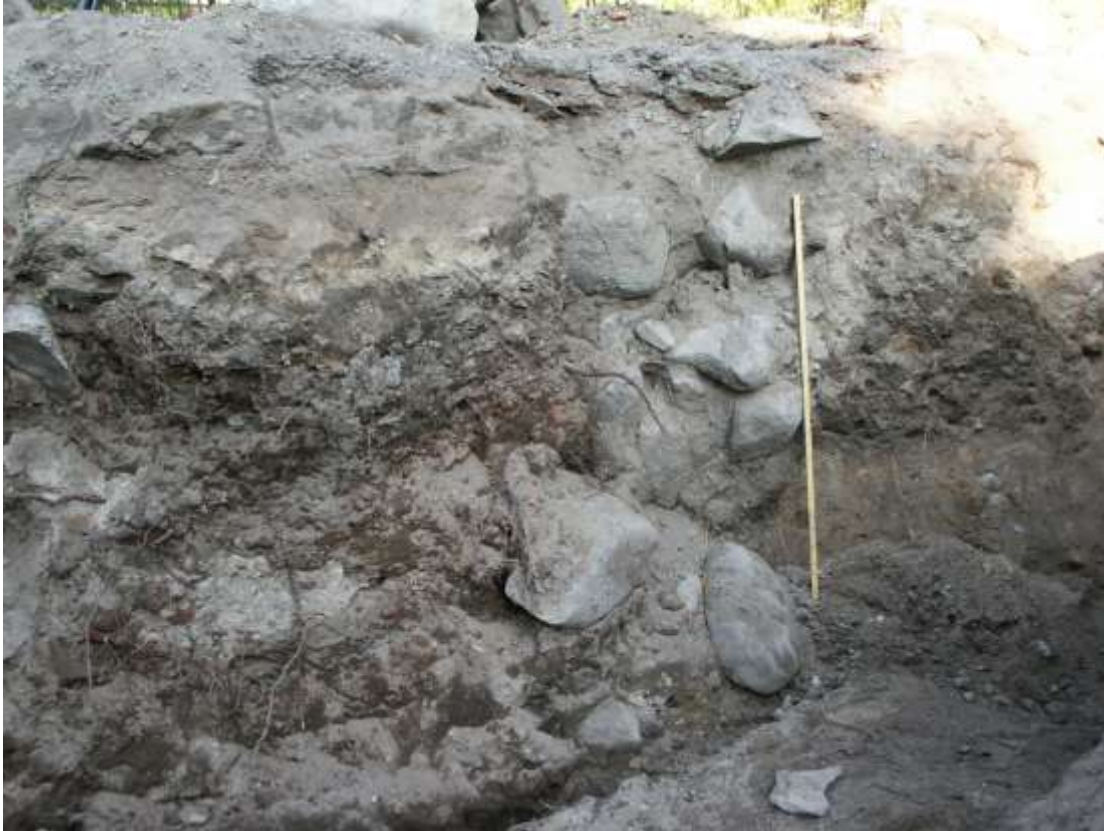
Figur 6. Östra grundmuren av den påträffade källaren. Kolprovet togs under stenarna och antas kunna datera byggnationen av källaren. Foto: Andreas Hennius, Upplandsmuseet.

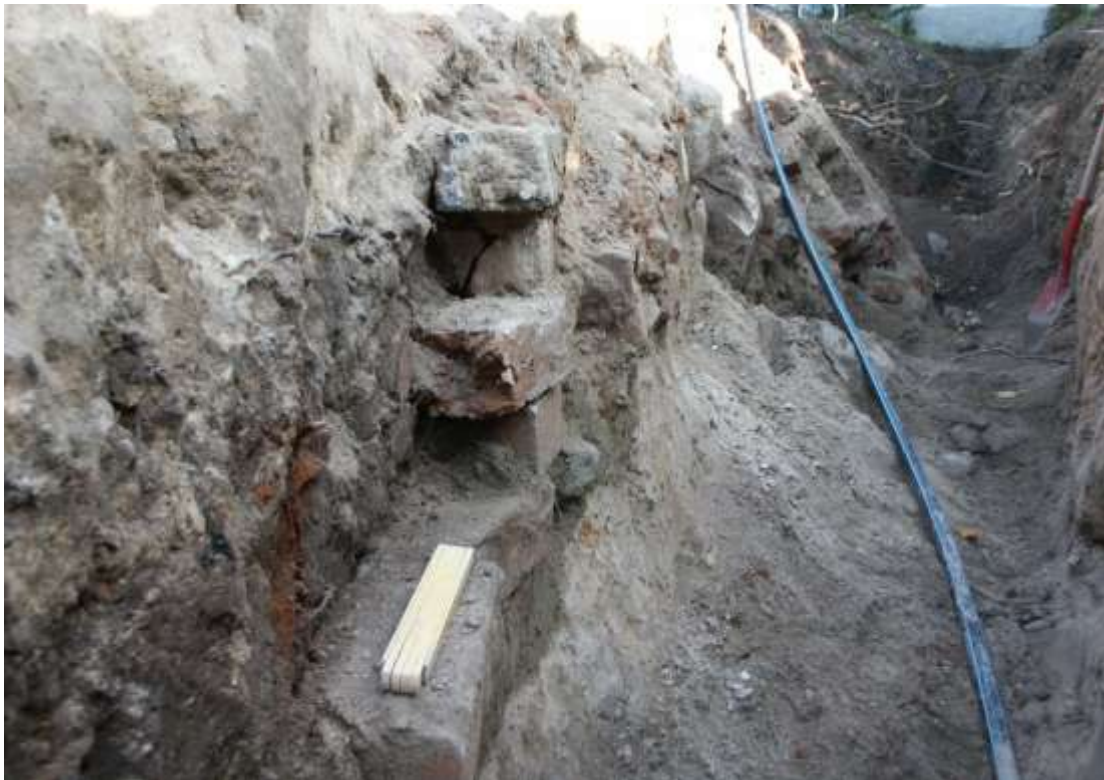
Öster om källaren påträffades två tegelkonstruktioner. Den inbördes relationen mellan dessa och relationen till stenkällaren gick inte att fastställa med den småskaliga arkeologiska insatsen som gjordes. Troligtvis rör det sig om minst två olika bebyggelsefaser där stenkällaren är den äldsta och tegelkonstruktionerna är något yngre. Direkt öster om stenkällaren påträffades en tegelvägg, cirka 2 m lång och nedgrävd cirka 1,20 m från nuvarande marknivå. Nedgrävningen för tegelväggen sträcker sig ända fram till stenkällaren (fig 7). I anknytning till tegelväggen fanns även en del bevarat timmer vilket troligtvis härstammar från byggnadskonstruktionen. Direkt mot öster framkom ännu en tegelkonstruktion. Denna utgjordes antingen av ett tegelvalv eller av en inrasad tegelvägg (fig 8). Denna var nedgrävd cirka 1,5 m vilket således var något djupare än tegelväggen. Under teglet fanns stora naturstenar som kan ha fungerat som grundstenar. Ytterligare 1,8 m mot öster påträffades ett uppbyggt hörn av tegel vilket vilade på utlagda tegelstenar som kan vara resterna av ett golv (fig 9). Hörnet gick söderut i schaktet vilket är motsatt mot övriga tegellämningar. Tolkningen försvåras även av tidigare nedlagda ledningar i denna del. Det framkomna teglet är relativt stort med en längd på omkring 0,25 m, höjd på 0,08-0,10 m och djup på 0,13-0,15 m.

Figur 7. Tegelväggen. Teglet är välbränt med en storlek på omkring 0,25 m, höjd på 0,08-0,10 m och djup på 0,13-0,15 m. Foto: Andreas Hennius, Upplandsmuseet.

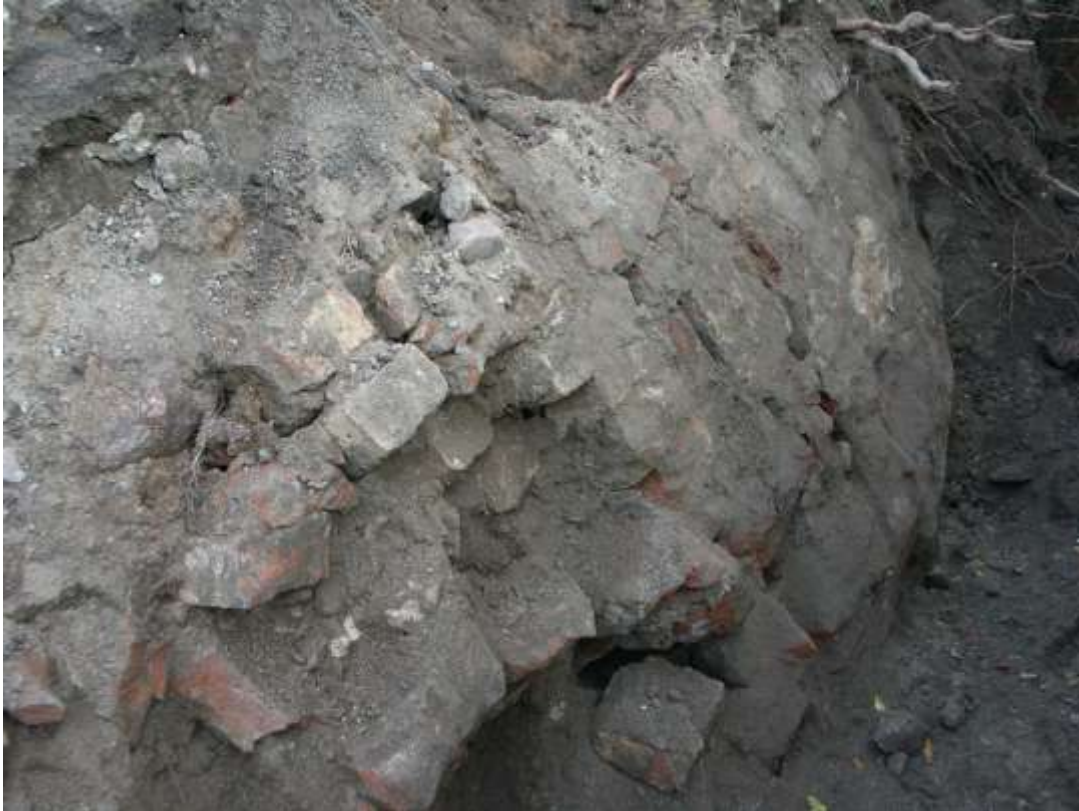
Figur 8. Tegelkonstruktion som antingen utgör ett tegelvalv eller en delvis inrasad vägg. Foto: Andreas Hennius, Upplandsmuseet.

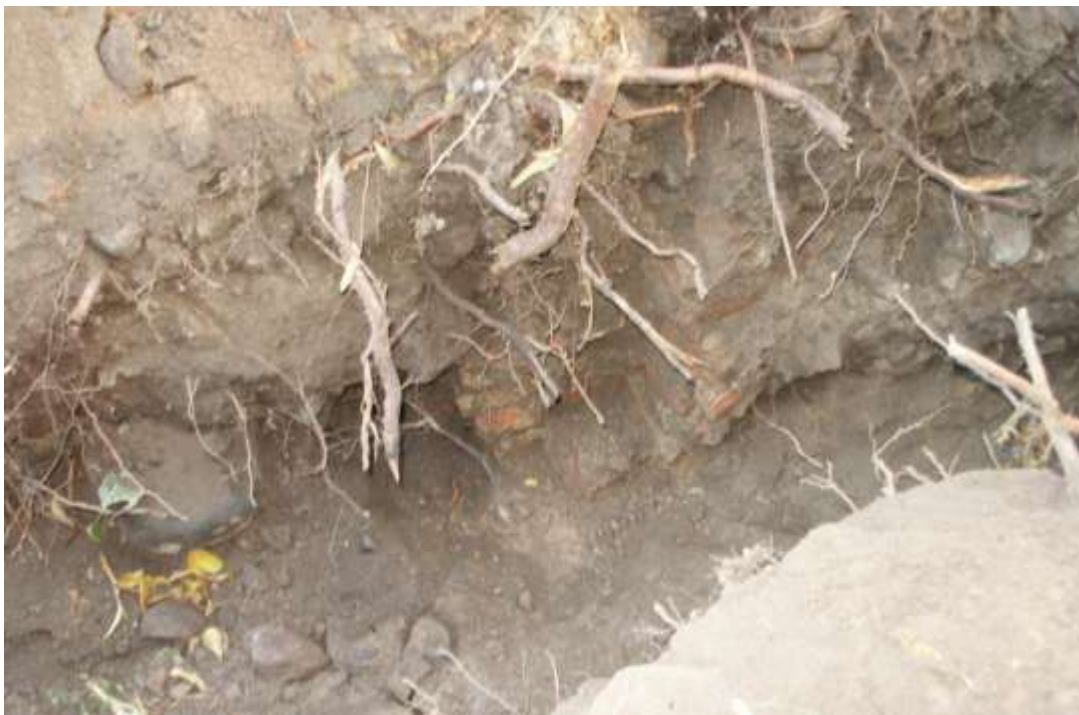
Figur 9. Ett uppmurat hörn av tegel som vilar på flera plant lagda tegelstenar. Hörnet riktar sig söderut vilket är motsatt mot övriga konstruktioner i schaktet. Tolkning är oklar. Foto: Andreas Hennius, Upplandsmuseet.
