# Bebyggelse lämningar från historisk tid i Enköping

RAÄ 26  
Centrum 6:1  
Enköping  
Uppland

### **Rapport 2005:20, Arkeologiska avdelningen**

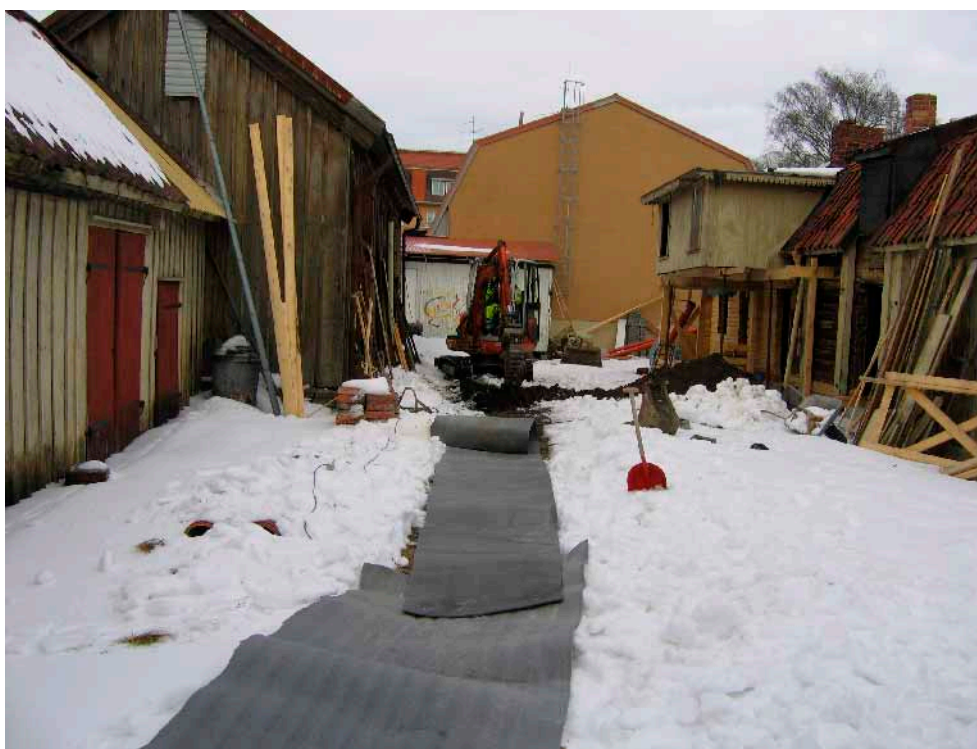
### **Omslagsbild**

Schaktning på innergården i Kvarteret Snickaren Centrum 1:6, även kallat "Garnboden". Kälen hade gått djupt i marken och byggmattorna slutat fungera. Fotot är taget mot norr.

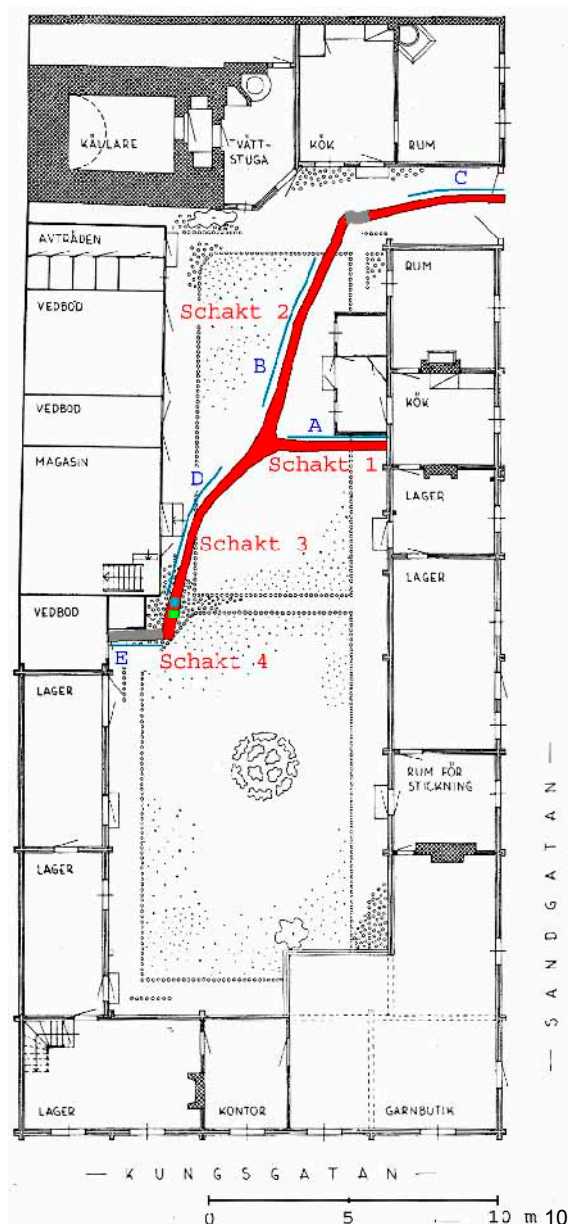
Figur 2. Plan över fastigheten Centrum 6:1 i kvarteret Snickaren. Schakten markerade i rött, de plangrävda partierna i grått och sektionerna i blått. Pumpen är grönmärkerad och brunnen blå. Upprättad efter N. Sundqvist karta i "En bok om Enköping" 1944.

Den frusna marken medförde skador på de övre marklagren. Schakten blev i praktiken ca 1-1,2 m breda i överytan och 0,6 m breda i den undre delen. Schaktningen påbörjades invid huskroppen till det renoverade huset längs Sandgatan. Därifrån löpte det ut mot innergården, i 90 graders vinkel från huskroppen (Schakt 1). Placeringen av schakten var avhängig tidigare ledningsdragningar. De tidigare schakten var handgrävda och ca 0,4-0,5 m breda. Från schakt 1 var det först tänkt att fortsätta sträckan i riktning mot söder, mot Kungsgatan. Den äldre rörledningen visade sig dock inte löpa åt detta håll, varpå riktningen ändrades mot norr. Ledningen kunde därmed kopplas på vid trottoaren på Sandgatan. Sträckan från schakt 1 till Sandgatan har kallats Schakt 2 (fig 2).

Den 20 september återupptogs arbetet på innergården. Anledningen var att vatten och avloppsledningar behövdes till gårdsfastigheten, för att göra denna del av fastigheten bebodig. Redan i mars hade vi observerat att en äldre ledning tycktes löpa från hörnet av schakt 1 och 2, i riktning mot pumpen (fig 2). Den äldre ledningen löpte som antagits till pumpen. Från pumpen drogs kortast möjliga schakt in i fastigheten, schakt 4 (fig 2). Schaktningsarbetena utfördes även vid detta tillfälle av Kalle Billgren, med minigrävare och 0,6 m bred skopa. De nya rören placerades ovan de äldre på ett djup av 1,2 m.

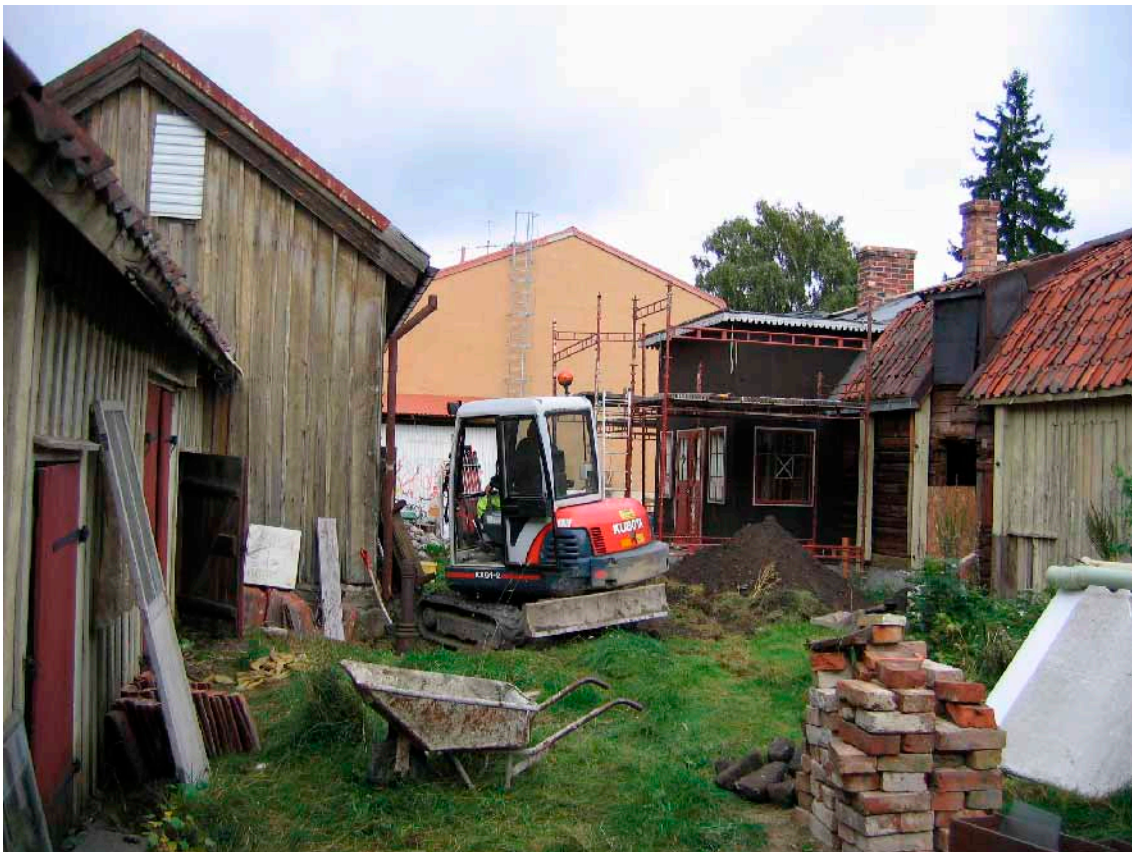
Figur 3. Det var mycket trångt på fastighetens innergård under schaktningsarbetet och den arkeologiska undersökningen. Foto mot norr.

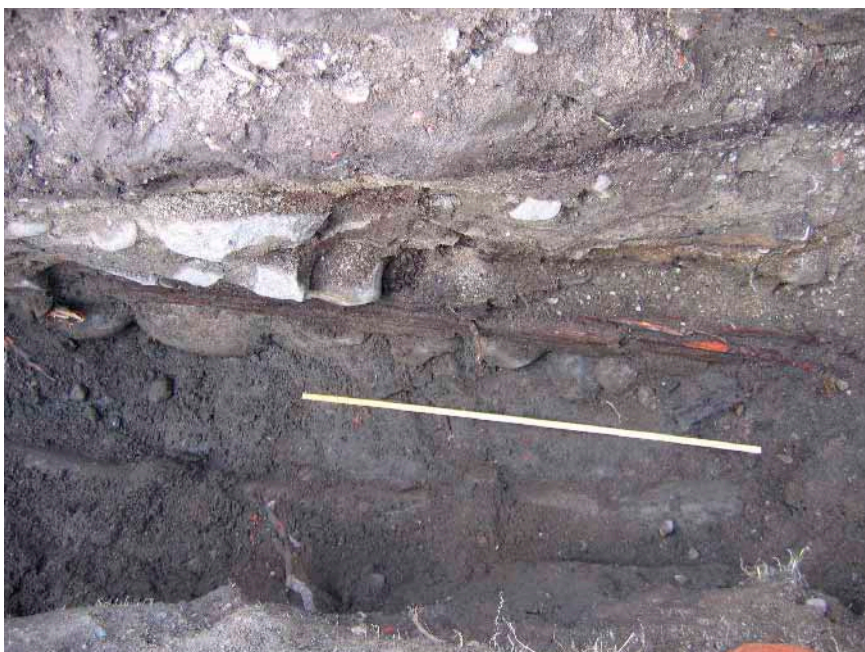
Figur 4. Foto på sektion A i schakt 1, där de båda bebyggelseskitet syns under de övre fyllnadsmassorna.

Det fanns ingen anledning till plangrävning i schakt 1, då vi följde befintlig ledningsdragning. Den södra sektionen var störd av det äldre schaktet, varpå en sektion (A) av den norra delen dokumenterades. Grävandet vidtog intill husväggen och för att få ett naturligt fall uppgick schaktdjupet till 1 m i den östra delen och 1,5 i den västra. De översta 0,5 m utgjordes av olika lager av påfyllnadsmassor. Därunder fanns varvigt ljusgrått lager med flera mikrohorisonter (6). En skärva hämrad yngre rödgods påträffades. I detta lager fanns en lins med träflis (7), som låg ovanpå 0,2-0,3 m stora stenar. Under stenarna syntes ett murbruksskikt (8). Under lagret vidtog ett utjämningslager av gulorange kompakt sand (9). Lagren har tolkats utgöra resterna efter en bebyggelsefas, där murbruket, träflislagret och stenarna i lager 6 troligen är resterna efter en konstruktion. Konstruktionen har uppförts på det påförda utjämningslagret 9.

Under utjämningslagret fanns ett mörkt humöst gråbrunt lerlager, där en horisontellt liggande trästock påträffades. Under trästocken fanns en tydlig syllstensrad av 0,2-0,35 m stora stenar och under dessa skymtade ytterligare trärester och kvistar, vilka tolkats som en rustbädd. Alltså fanns minst två bebyggelseskitet.

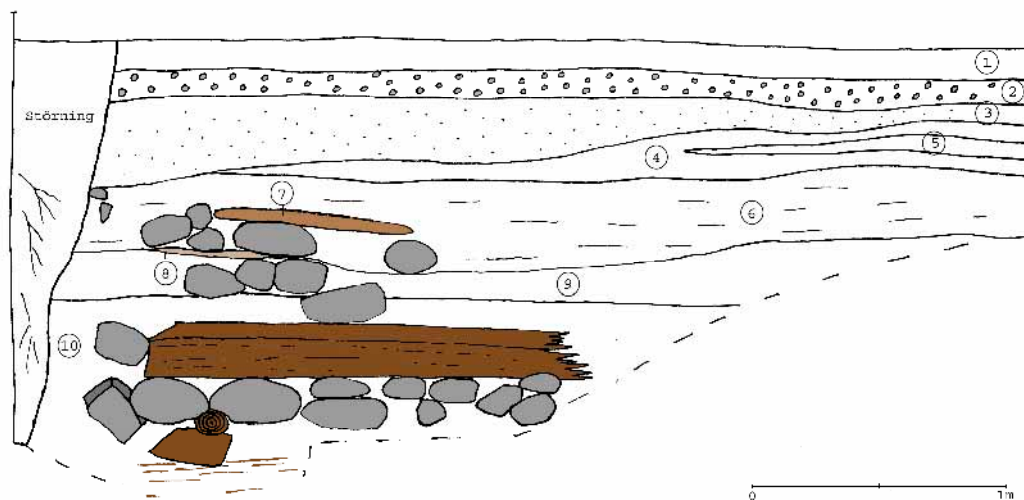
Figur 5. Sektion A med lagerbeskrivning, ritad mot norr. De två bebyggelsefaserna syns tydligt i de olika lagren med sten och trä.

Undersökningen fortsatte till 1,5 m djup under marknivån. För att få en uppfattning om kulturlagrens totala tjocklek användes en sond. Blålera påträffades vid 2 m djup under befintlig markyta. Lagren under de nu dokumenterade 1,5 m var mycket kompakt blöt kulturpåverkad lera med trärester.

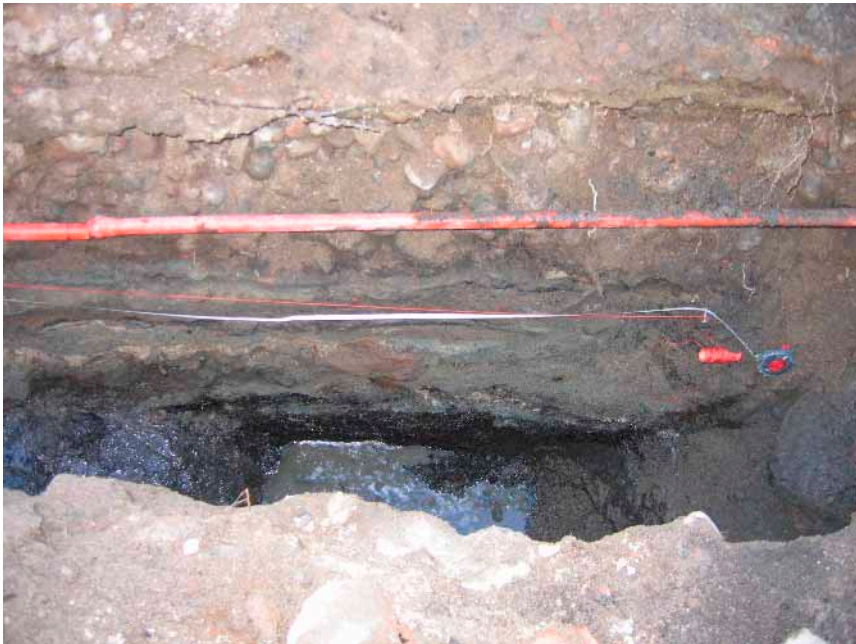
Figur 7. Sektion C, med den mycket djupa gödselgropen. Fotot taget från schaktkanten.

Vid schaktningen den sista sträckan närmast trottoaren på Sandgatan grävdes lagren skiktvis bort, för att i plan upptäcka eventuella konstruktioner och fynd. Den översta 0,5 m utgjordes av fyllnadsmassor som var frysta. Därunder påträffades ett brandlager (4) av kraftigt kol och sotblandad lera. Möjligen kan kollinsen sättas i samband med den stora stadsbranden 1799. Under brandlagret fanns en lins av påförd blålera, möjligen ett konstruktionslager till det som brunnit (5). Ytterligare två utjämningslager sågs under lerskiktet, vilket utgjordes av ljusgul varvig sand med inslag av blålera (6), samt av orange grovkornigt heterogent grus (7). Troligen kan dessa lager också tolkas som markberedningslager till yngre bebyggelse som ej lämnat vidare spår. I schaktets östra del fanns ett tunt sotigt lager (8) och under detta en lins av påförd blålera (9). Hur och varför dessa lager fanns där är oklart. I den västra delen var situationen något klarare. Ett murbruksblandat grått sandlager med inslag av sten (10) utgjorde troligen resterna efter en bebyggelsefas. Vilket även stenen och teglet i sektionens västra del ingår. Därunder vidtog ett varvigt grått sandlager med ställvis tegelkross, som inte närmare har kunnats funktionsbestämmas. Under detta påträffades ett kalklager (12), som låg som ett ”lock” över lager 13 och 14. Dessa lager utgjordes av gödselblandade lera med mycket träflis, bark, kol och kvistar. För att se om detta var ett lager eller en nedgrävning fortsatte schaktningen till ett djup av 2,15 m under markytan. Troligen hade schaktet hamnat mitt i en gigantisk gödselgrop, vilket även framgick av lukten. Kalklagret hade sannolikt lagts på gropen i syfte att dämpa lukten och hålla råttor och annat borta. Regnet, den vattenfyllda gödselgropen, det tilltagande mörkret och schaktets beskaffenhet omöjliggjorde vidare undersökning. Hur djup och stor denna nedgrävning var är alltså oklart.

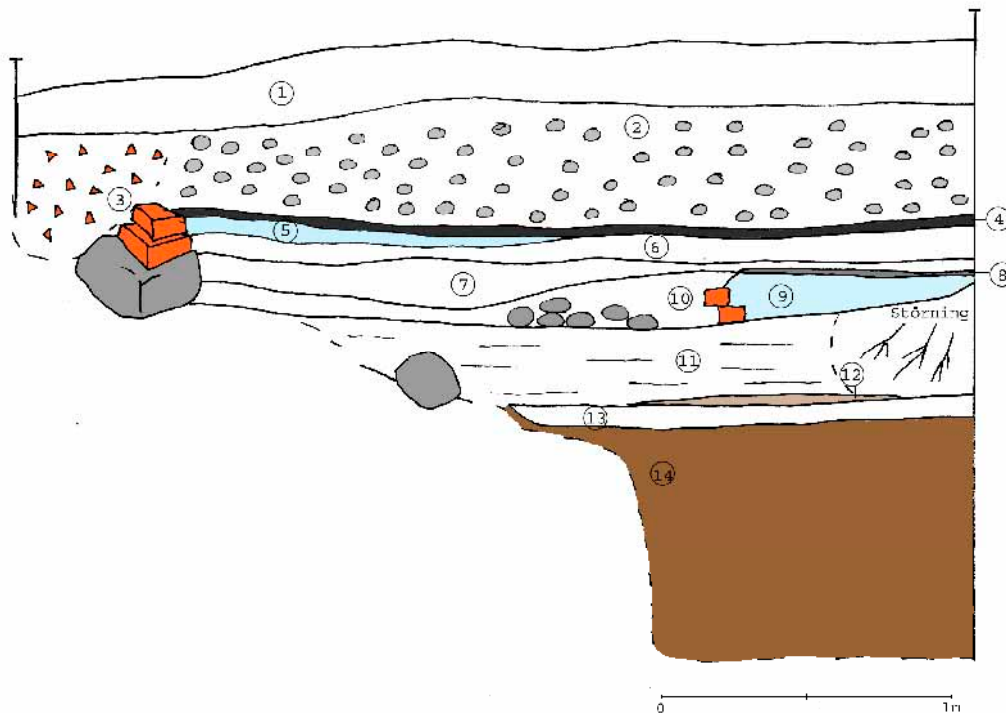
Figur 8

1. Mörkgrå humus med sten och tegelkross (markyta).
2. Utfyllnadslager av 0,05 m stora stenar med grus (påfört).
3. Tegelkross i gråbrun siltig lera (avsatt?).
4. Brandlager av kraftigt kol och sotblandad lera (avsatt).
5. Blålera (påfört)
6. Ljusgul varvig sand med inslag av blålera (påfört).
7. Orange heterogent grovkornigt grus (påfört).
8. Sotblandad grå lera.
9. Blålera (påfört).
10. Murbruksblandat grått sandlager med inslag av sten (avsatt).
11. Varvig grå lerig sand med inslag av tegelkross.
12. Homogent gråvitt kompakt kalklager (påfört).
13. Barkblandad och gödselblandad mörkbrun lera med kol och kvistar (deponerat).
14. Gödselblandad mörkbrun lera med kol, träflis, bark och kvistar (deponerat).

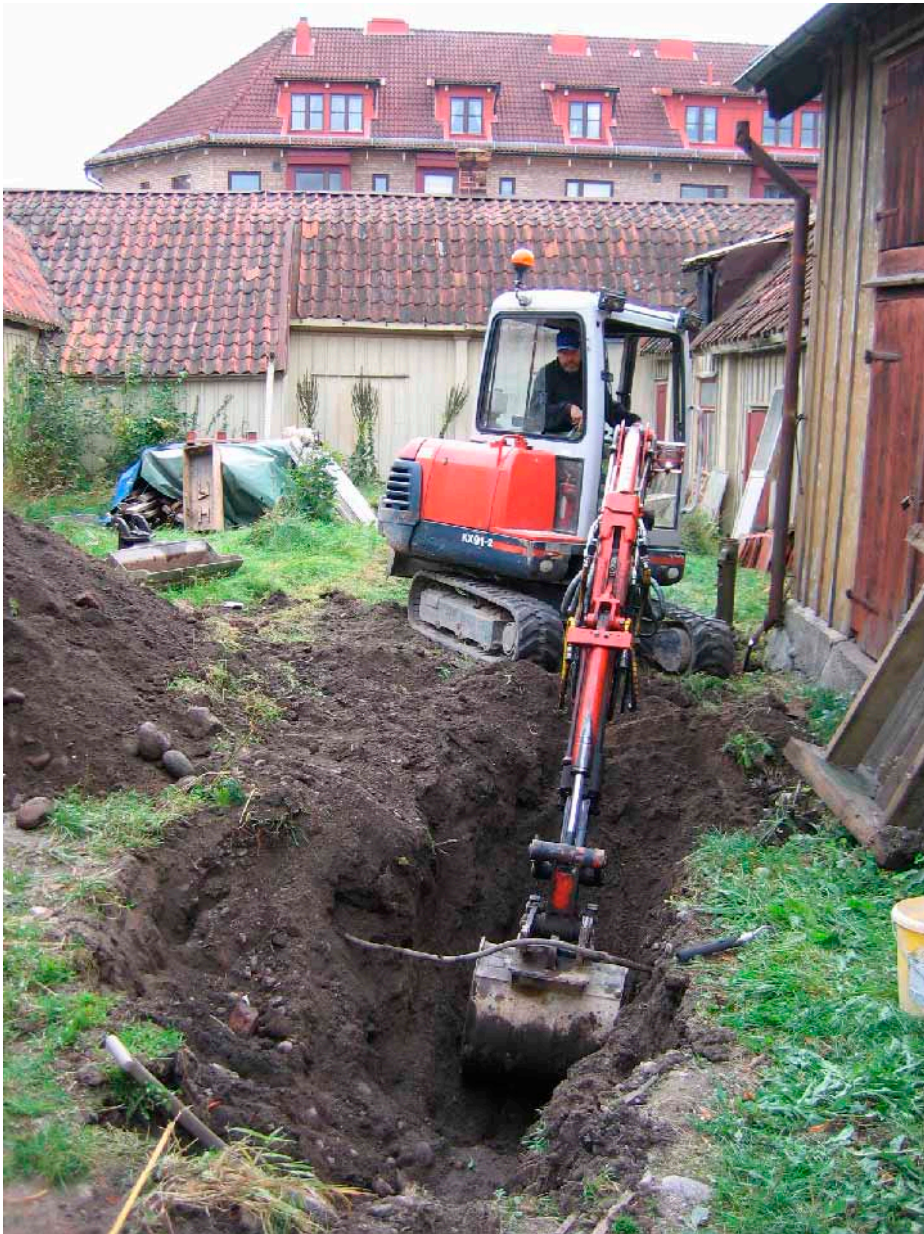
Figur 10. Kalle Billgren i minigrävaren påbörjar grävning i schakt 3. Foto mot söder.

Schakt 3 grävdes i och med att arbetet återupptogs den 20 september 2005. Denna gång slapp vi problemen med frusen mark och schaktningen och därmed undersökningen var enklare att genomföra. Schaktet grävdes från hörnet av schakt 1 och 2, där en koppling lades ned i mars. Riktningen följde huset mot söder och den pump som stod vid husknuten av den gamla magasinssdelen. Schakt 3 grävdes i befintlig rörgrav, varpå endast den västra sektionen uppvisade kulturlager.

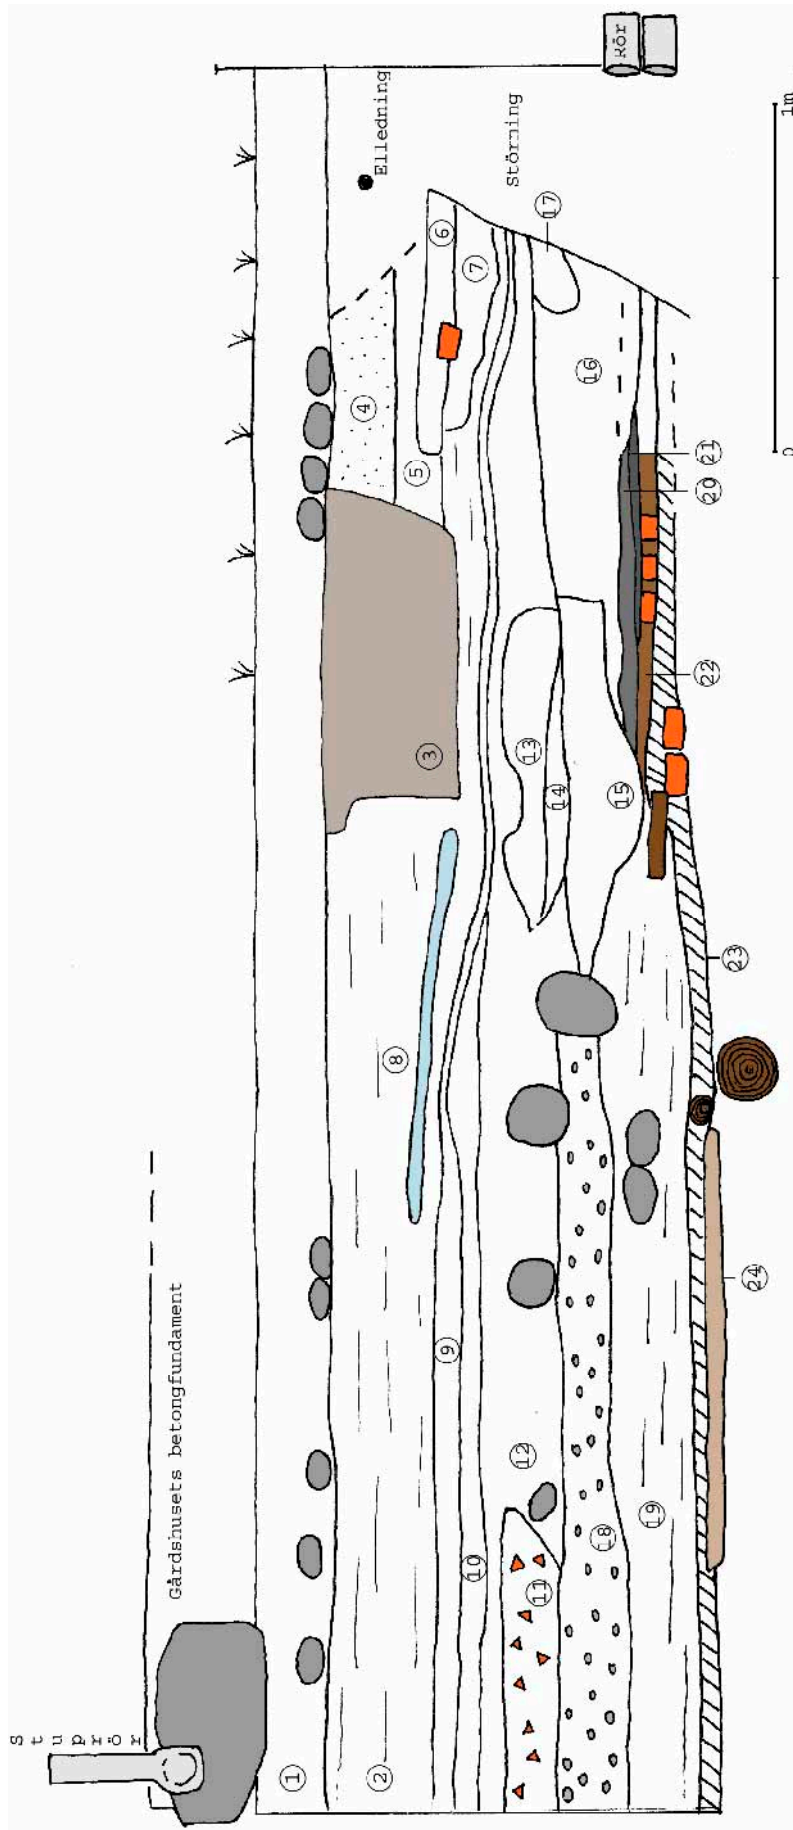
Figur 11. Sektion D i schakt 3 med lagerbeskrivning

1. Mörk grå brun humus med kullerstenar och grästörv (markyta).
2. Lager med flera mikrohorisonter av gulbrun- grå grovkornig sand (påfört).
3. Mörk grå brun sot och kolblandad lera (nedgrävning).

4. Gulbrun finkornig sand (påförd).
5. Mörk brun kompakt lerig sand med kolstänk (nedgrävning).
6. Humös mörk brun lucker grusig mylla (nedgrävning).
7. Ljus gulvit sandlins (nedgrävning).

8. Blålera (påförd).
9. Ljusgul finkornig sand (påfört).
22. Brungrå flammig silt med kolstänk (avsatt).
23. Parti med tegelkross, i brun humös siltig lera (avsatt).

24. Brungul varvig sand med inslag av grus.
10. Mörk grå brun lera med kolstänk (nedgrävning).
11. Brun myllig lera med inslag av sot (nedgrävning).
12. Humös siltig lera med kolstänk (nedgrävning).

13. Grå brun sandig silt med flera mikrohorisonter (avsatt).
14. Störning.
15. Stenblandat gulbrunt grus (påfört).
16. Mörkgrå varvig sand med siltinslag och kolstänk (avsatt).

17. Kollins av fel svart kol med bevarad trästruktur (avsatt).
18. Som 20 fast inte lika svart och fet (avsatt).
19. Brun mylla med bevarad trästruktur (avsatt).

20. Mörk grå brun fet, blöt silt med mycket bark och träflis (avsatt).
21. Kompakt murbruk (avsatt).

Den östra sektionen var störd av tidigare markarbeten. I den västra sektionen fanns ett påfört marklager som utgjort gårdsytan (1), vilket innehöll fina rundade kullerstenar som legat utefter husets droppränna. Under detta observerades ett påfört utjämningslager innehållande olika varviga sandskikt (2). En tydlig nedgrävning hade stört de påförda sandskikten. Ytterligare utjämningslager för dropprännan utgjorde troligen lager 4. Som spår efter äldre nedgrävningar vittnar troligen lager 5, 6 och 7, samt 13, 14 och 15. Vad dessa nedgrävningar har haft för funktion är oklart. De övre och de undre lagren delades upp av ett tydlig ljusgult sandstråk av påförd sand (9). Under detta fanns ett brungrått siltlager med kolstänk. I sektionens södra del påträffades ett parti av tegelkross omgiven av humös lera (11). Möjligen utgör tegelkrossen tillsammans med stenarna på samma nivå (12), mycket fragmentariska och sparsamma rester efter ett bebyggelseskikt. Under denna eventuella bebyggelsefas påträffades ett stenblandat gruslager som troligen utgör ett markberedningsskikt (18). I sektionens norra del fanns ett varvigt kulturpåverkat lager (16), som låg ovanpå två kollager. En tydlig byggnationsfas kunde iakttas i sektionens nedre del som utgörs av lager 23, 24 och 25. Här fanns resterna efter fet, blöt gråbrun silt med mycket brak och träflis. I och på detta lager fanns trärester, tegelbrockor och en tydlig hård kaka av murbruk.

I schaktet kunde alltså ett bebyggelseskikt med säkerhet konstateras och möjligen ett yngre vars dåliga bevaringsgrad gör tolkningen osäker. I det äldre skiktets lager påträffades en yngre rödgodsskärva med invändig vit dekor och koncentriska cirklar. Skärvan indikerar att lagren kan vara från början av 1600-talet och framåt.

Med hjälp av en sond konstaterades att kulturlager fanns ned till ett djup av 1,6 m under markytan, där grovkornig sjösand påträffades.

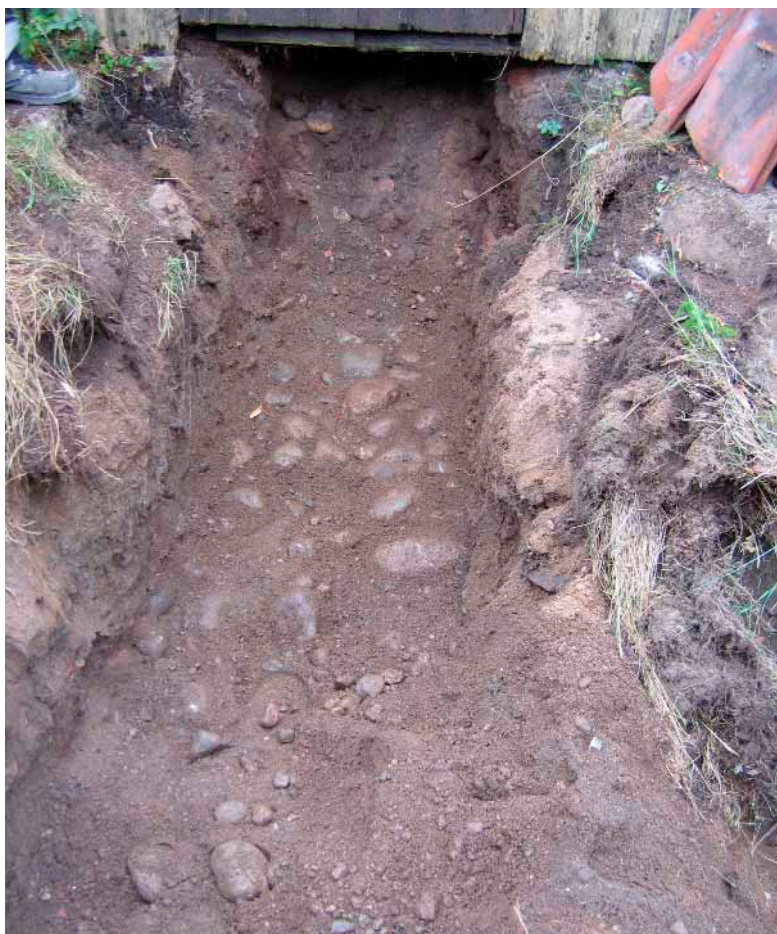
Figur 12. Del av kullerstensläggning som troligen utgör resterna efter en gata som löpt genom kvarteret under 1700-talet.

Under den nuvarande markytan fanns ett flertal påförda sand och siltlager. Den östra delen av sektionen var störd, möjligen av tidigare ledningsdragningar. Under de påförda grus- och sandskikten framkom en pryddlig kullerstensläggning. Stenarna var 0,1-0,15 m stora och något avlånga. Troligen utgör de en del av den äldre gatusträckningen som gått genom kvarteret Snickaren före regleringen år 1800. En del av samma gata påträffades även i kvarteret Traktören vid en antikvarisk kontroll 1992 (Bergquist 1999). Rester efter gatan framkom även vid undersökningarna av tomten Centrum 6:8 i hörnet Ågatan-Kyrkogatan 2004 (Kjellberg manus). Antagandet om att gatan skulle vara anlagd under 1700-talet stärks av de fåtal fynd som observerades vid undersökningen. På kullerstensläggningen påträffades tennglaserat kakel, som vanligen dateras till 1800-tal och framåt. Under den östra kanten av stenläggningen påträffades två kritpipsfragment vars form tyder på en datering till sent 1600-1700 tal. Gatan borde därmed ha byggts någon gång under 1700-talet. De nya rördragningarna lades ovanpå stenläggning som alltså inte togs bort.

En gata som löpt genom kvarteret Snickaren före regleringen år 1800 påträffades i schakt 4. Den stenlagda gatan kan troligen dateras till 1700-tal. Enligt kartöverlägget (fig 14) ska en korsning legat på den undersökta innergården. Hur väl kartan överensstämmer med verkligheten kan diskuteras. Korsningens placering kan dock förklara varför så många husrester påträffats. Bebyggelsens orientering har troligen följt en äldre, ej stensatt gata.

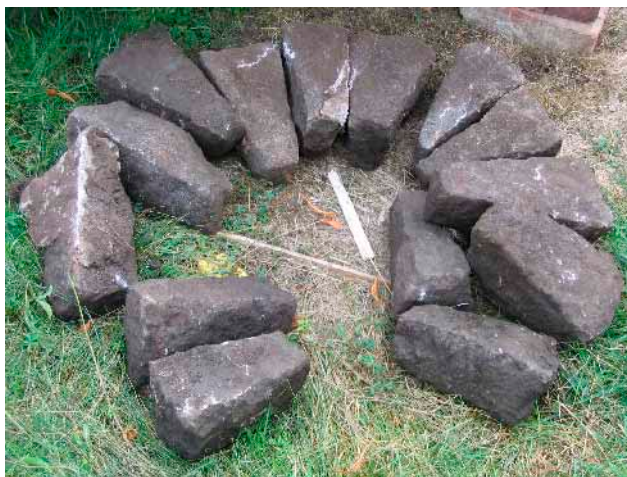
Figur 15. Fint huggna stenar som före den arkeologiska undersökningen låg kring brunnen på iniegården.
