Arkeologisk schaktningsövervakning

1700 – 1800-tal i Öregrund

Schaktningsarbeten för grundläggning i kv Cedern

Raä 142
Öregrund 23:4, 23:5 och 23:9
Kv Cedern
Öregrund
Uppland

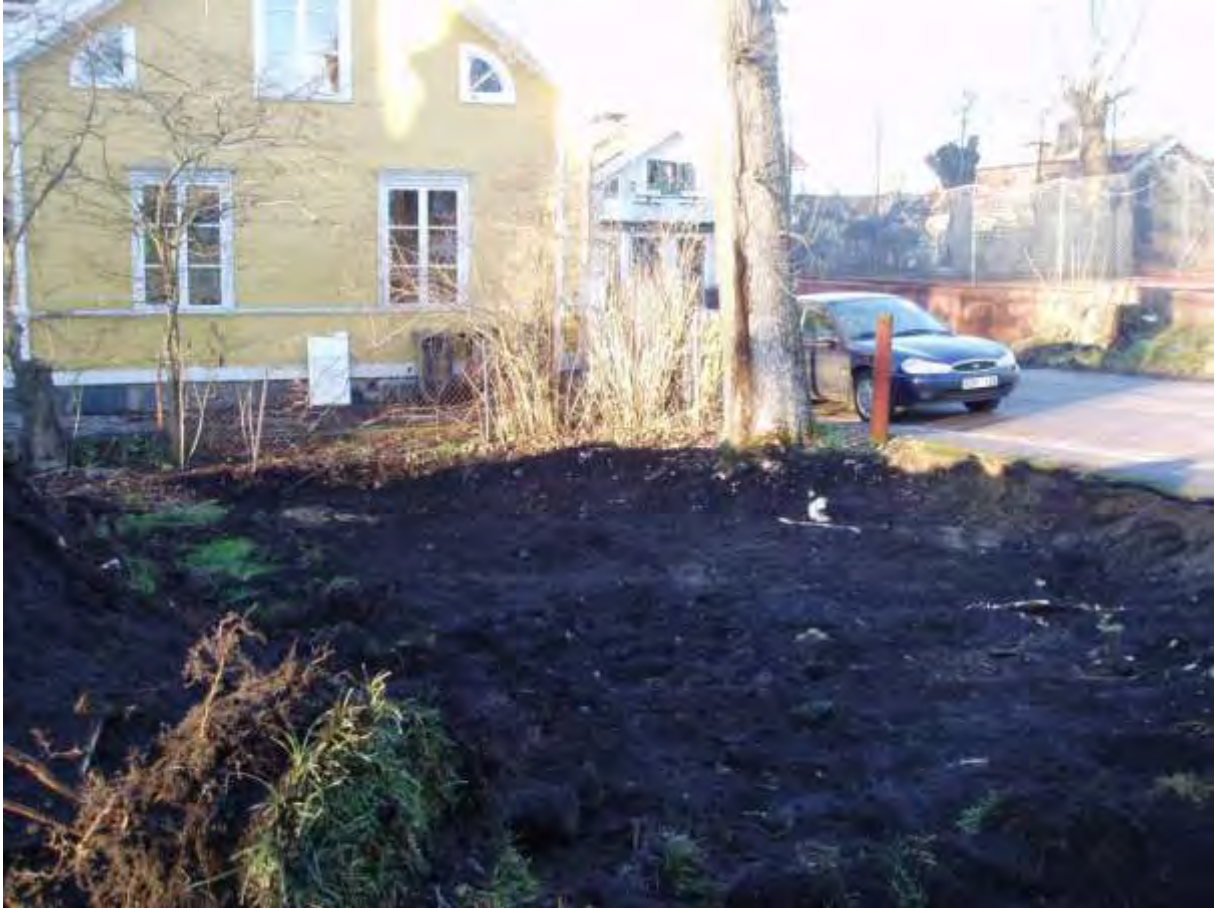
Omslagsbild

Schakt för grundläggning intill Kyrkogatan, kv Cedern, Öregrund.

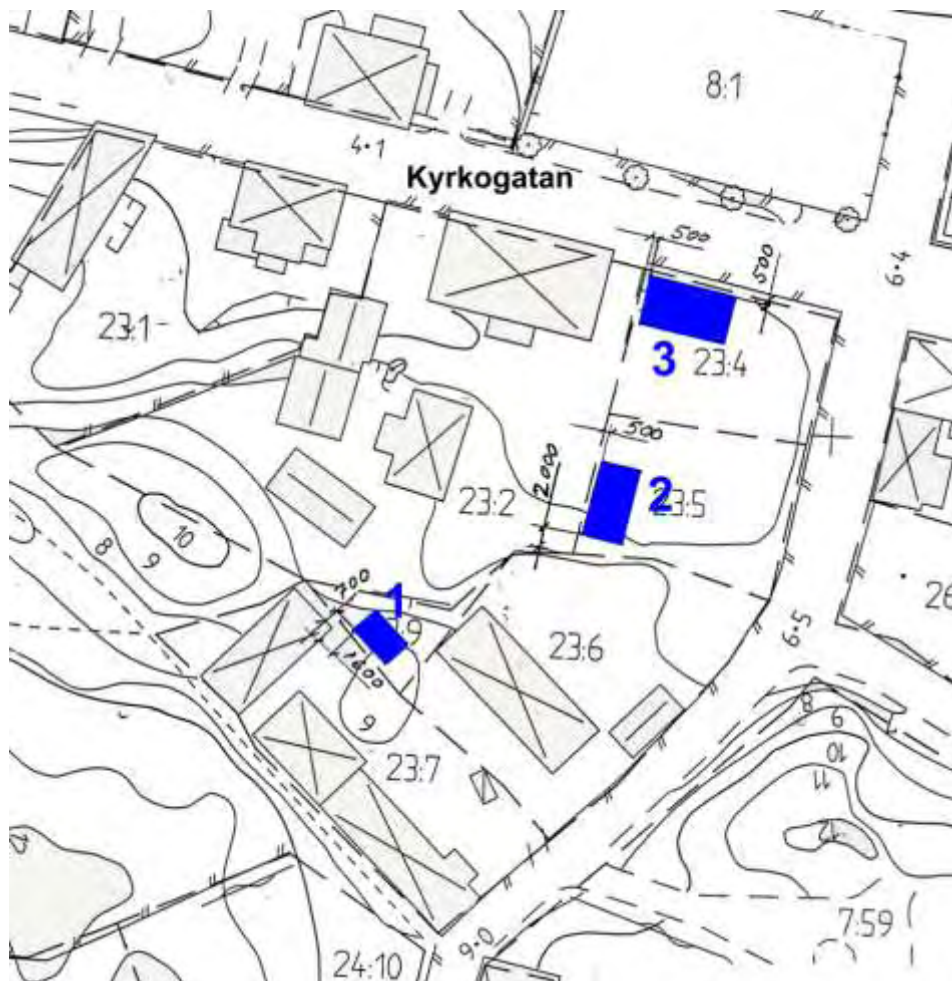
Figur 2. Plan visande kvartet Cedern med platserna för de tre planerade byggnaderna. 1. Mindre bod placeras på plintar. 2. Timmerlada. 3. Trösklada.

Det planerade arbetet avser att uppföra tre äldre byggnader vid hembygdsgården. Två av byggnaderna, en timmerlada och en trösklada, kräver markingrepp – schaktning och

avplaning för gjutning av bottenplatta. Den tredje byggnaden, en mindre bod, kaffestugan, är tänkt att placeras på plintar.

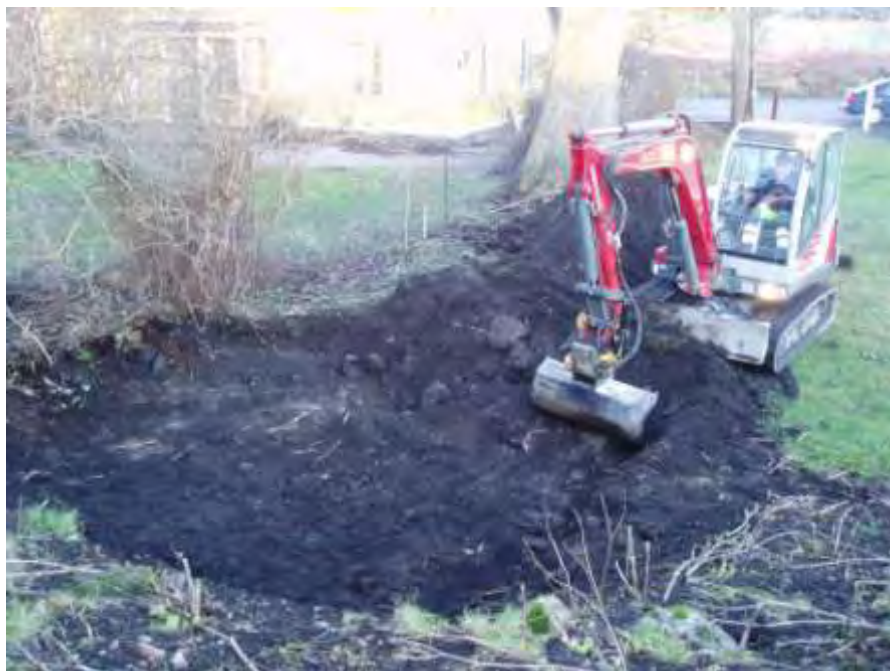
Schaktningarna började för grunden till timmerladan (fig 2-3). Ytingreppet på denna plats blev knappt 40 m². Här framkom ett ca 20 cm tjockt matjordslager, då ytan innan schaktning bestod av gräsmatta. I södra delen schaktades det relativt djupt (0,6 m) eftersom markytan höjde sig upp mot hembygdsgården. Här framkom även bergshäll i kanten av schaktet. I norra delen av schaktet blev djupet 0,2 m under markytan. Under

matjorden framkom en hel del omrörda fyllnadsmassor bestående av en del tegelfragment men till största delen lösa stenar. I sydöstra delen intill schaktkanten framkom ett par flata stenar (diam 0,4 m) som kan ha ingått eller varit del i en tidigare byggnadskonstruktion på platsen (fig 4). Det tycktes dock som om dessa inte låg i ursprungligt läge utan hade tillförts efter det att någon tidigare byggnad raserats inom området. Några fynd påträffades inte inom ytan. Gult tegel och en del djurben iaktogs men togs ej tillvara.

Figur 3. Schaktning för grundläggning av timmerlada (nr 2, fig 2). Foto från sydost.

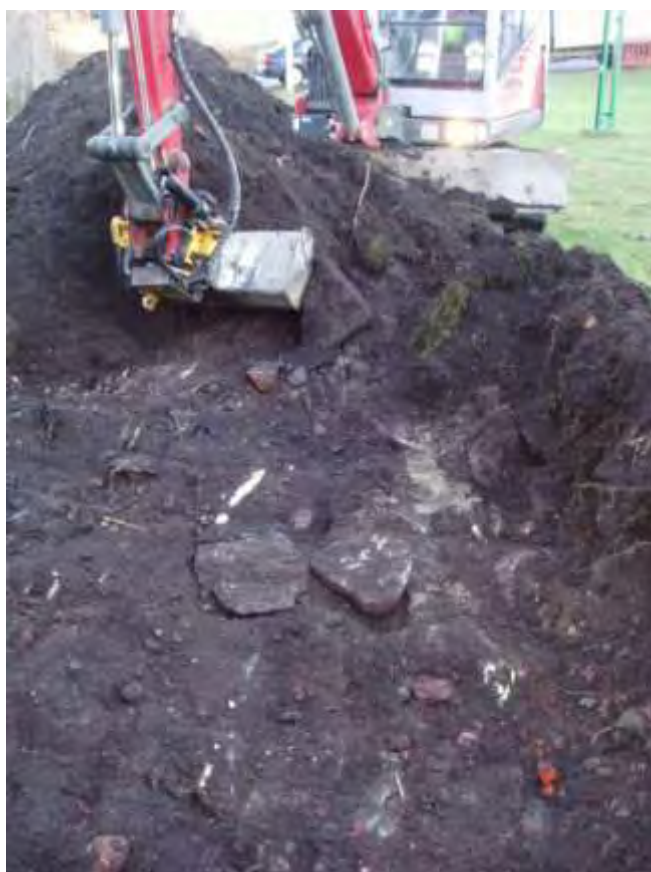
Figur 4. Två större flata stenar som framkom i kanten av schaktet för timmerladan. Foto från sydost.

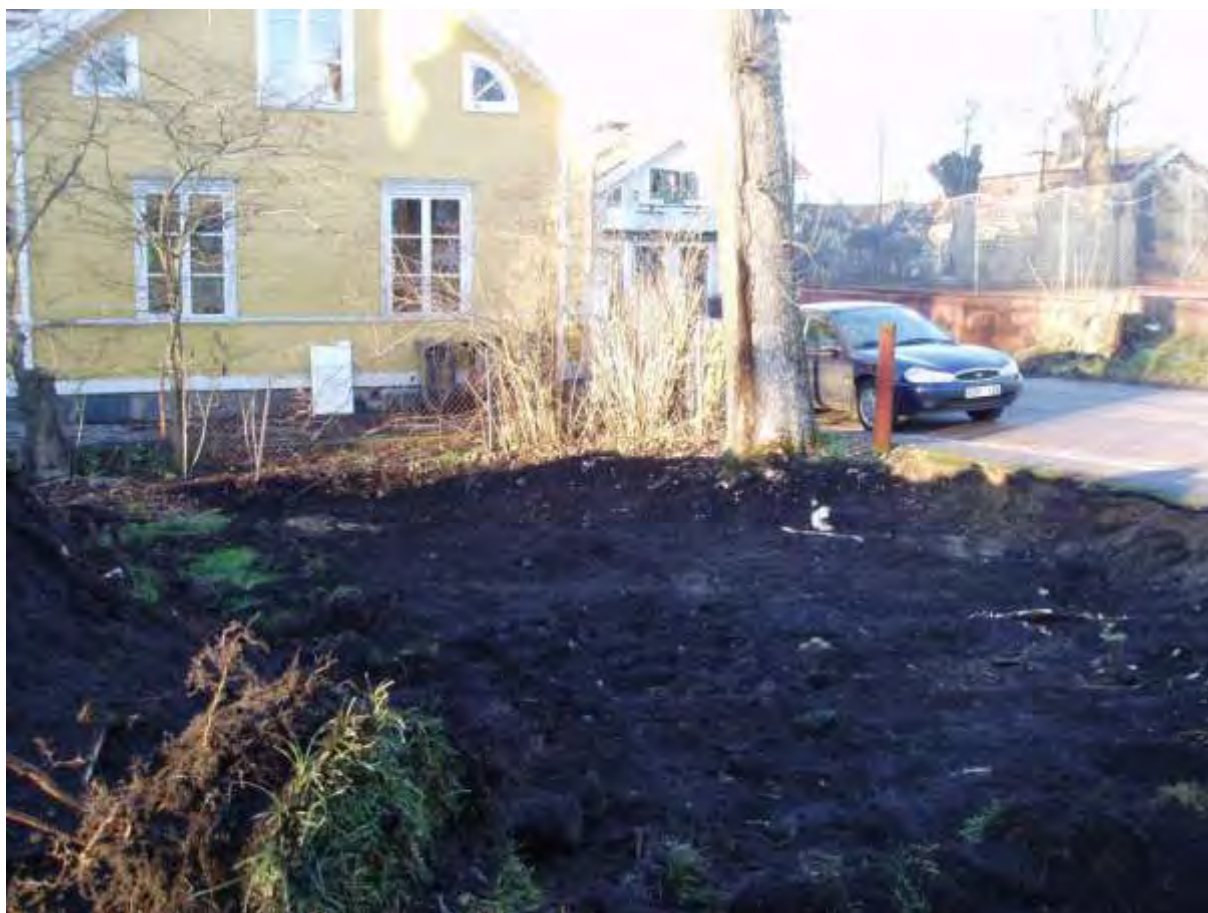
I det norra schaktet för grundläggningen av tröskladan blev schaktdjupet något mer jämnt över ytan (fig 2 och 5). Ytingreppet på denna plats blev ca 50 m². I den västa delen var djupet 0,4 m och i den östra 0,2 m under mark. Även här var bilden den samma när det gäller lageruppbyggnaden. Ett ca 0,2 m tjockt myllalager överlagrade omrörda fyllnadsmassor. I mitten av schaktet fanns en större yta med en sentida nedgrävning fylld med sten. Ej heller här påträffades några daterande fynd, men inslag av gult tegel fanns även här i fyllnadsmassorna.

Figur 5. Schaktning för grundläggning av tröskladan (nr 3, fig 2). Foto från sydost.
