Arkeologiska förundersökningar

Biskops-Arnö

Värmeledningsschakt

Rapport 2007:17, arkeologiska avdelningen

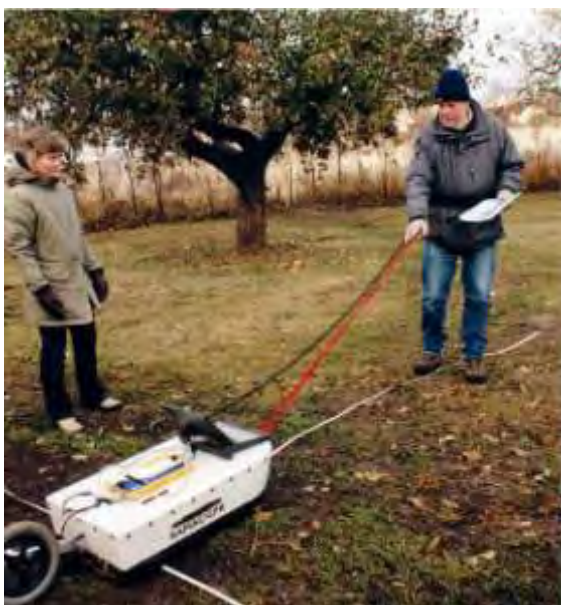
När radarantennerna flyttas längs en linje, plottas de reflekterade signalerna mot vågens gångtid och flyttad distans. Variationerna av signalerna som kan ses i radargrammen kan sedan utvärderas för att skilja ut de antropogena anomalierna från de naturliga, geologiska variationerna. I undersökningen har vi använt en RAMAC GPR från Malå GeoScience med 250 MHz antenn (fig 1).

Fig 1. RAMAC/GPR 250 MHz

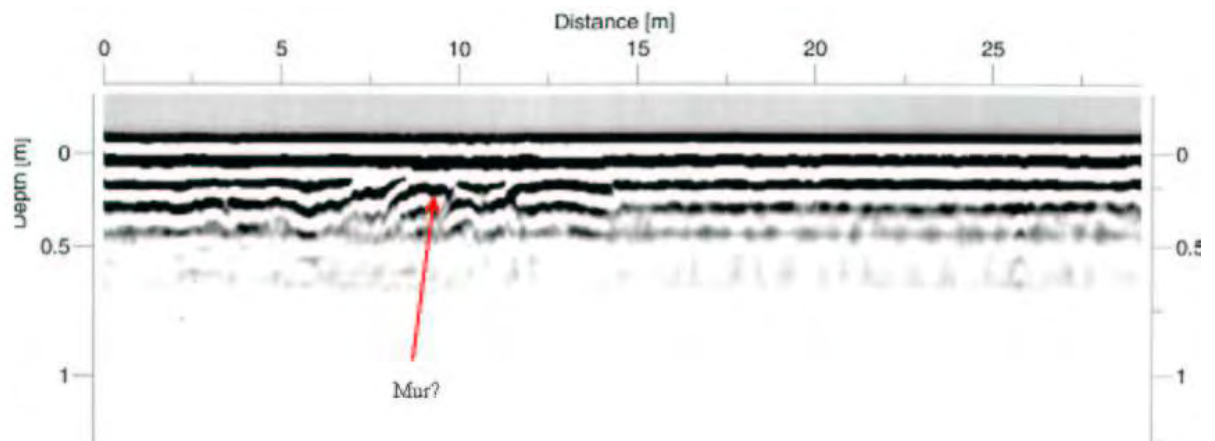
Fig 9. Radargram K2 med tolkning

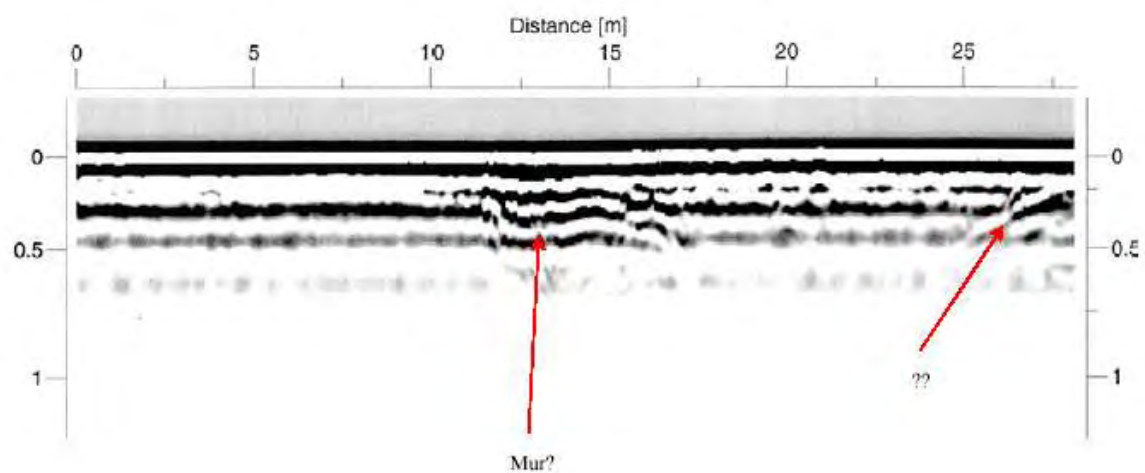
Fig 11. Radargram K5 med tolkning

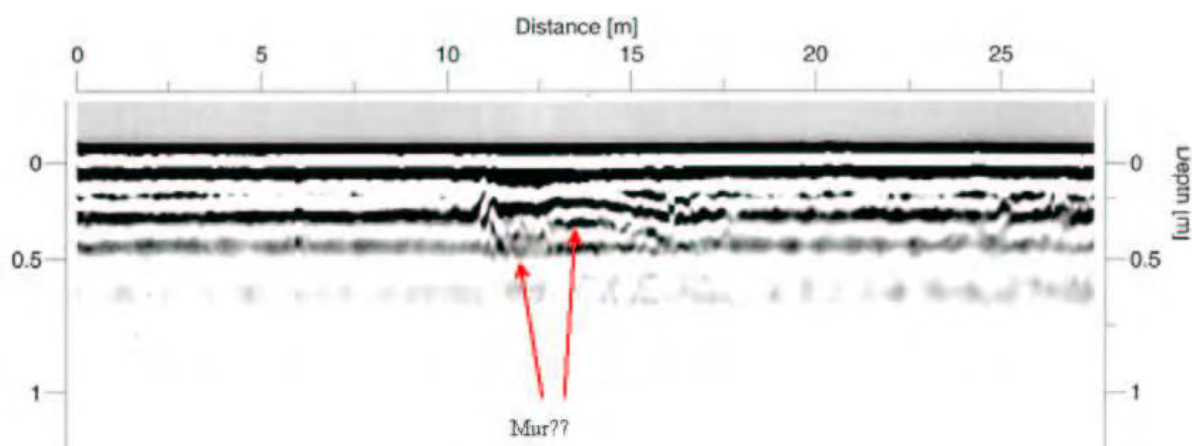
Fig 12. Radargram K6 med tolkning

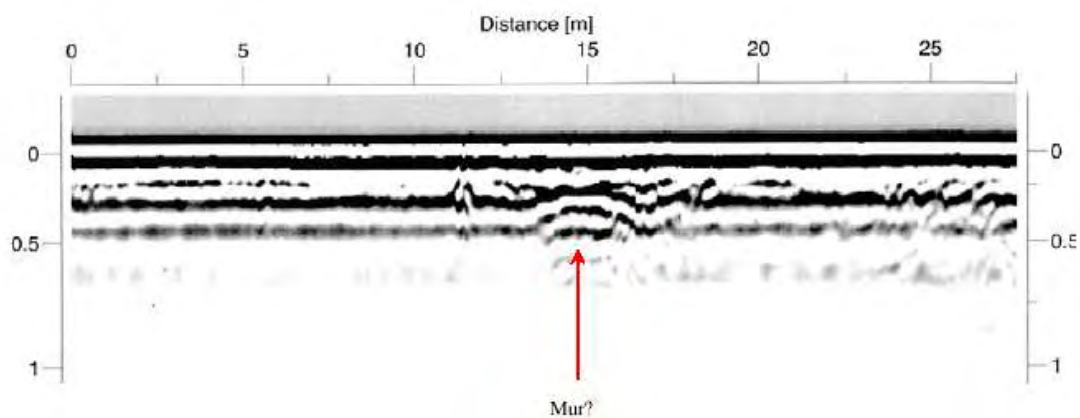
Fig 13. Radargram K7 med tolkning
