Arkeologisk schaktningsövervakning

Dekanhuset

Ett medeltida kanikhus och kulturlager i domkyrkoområdet

Rapport 2007:24, arkeologiska avdelningen

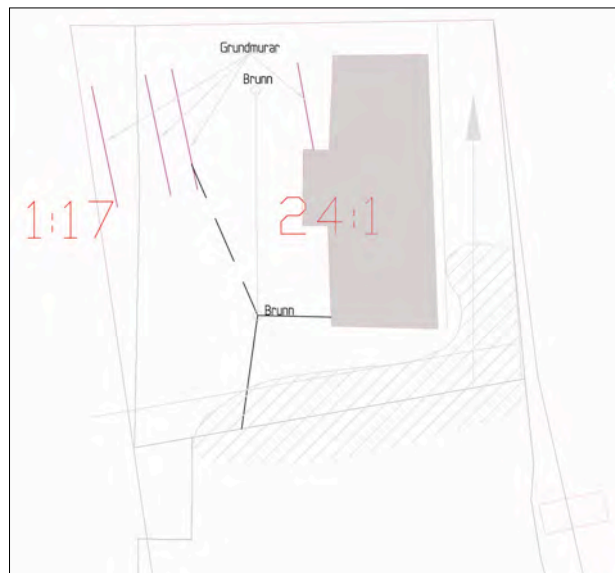
Figur 5. En sammanställning av resultaten av markradarundersökningen från Bjerking's rapport PM. Det skrafferade området på planen t.v. visar området med omrörda jordmassor och möjligen äldre gravar, de lila strecken visar de grundmurar som påträffades och sammanfaller med de som påträffades 1911. T.h. den redovisade markradarprofilen ur samma rapport.

I samband med projekteringen av byggnadsarbetet utfördes en markradarundersökning av konsultföretaget Bjerking för beställarens räkning (Bjerking, PM rapport). Syftet med undersökningen var att lokalisera äldre gravar, kulvertar, äldre ledningsdragningar etc. Mätningarna utfördes inom hela fastigheten. I ett område söder om Dekanhuset, närmast Helga Trefaldighets kyrka, påträffades enligt Bjerking ett område med omrörda jordmassor. Dessa tolkades, efter jämförelser med området närmast kyrkan, indikera "äldre gravplatser". Även de grundmurar som påträffades 1911 kunde genom markradar lokaliseras väster om Dekanhuset.

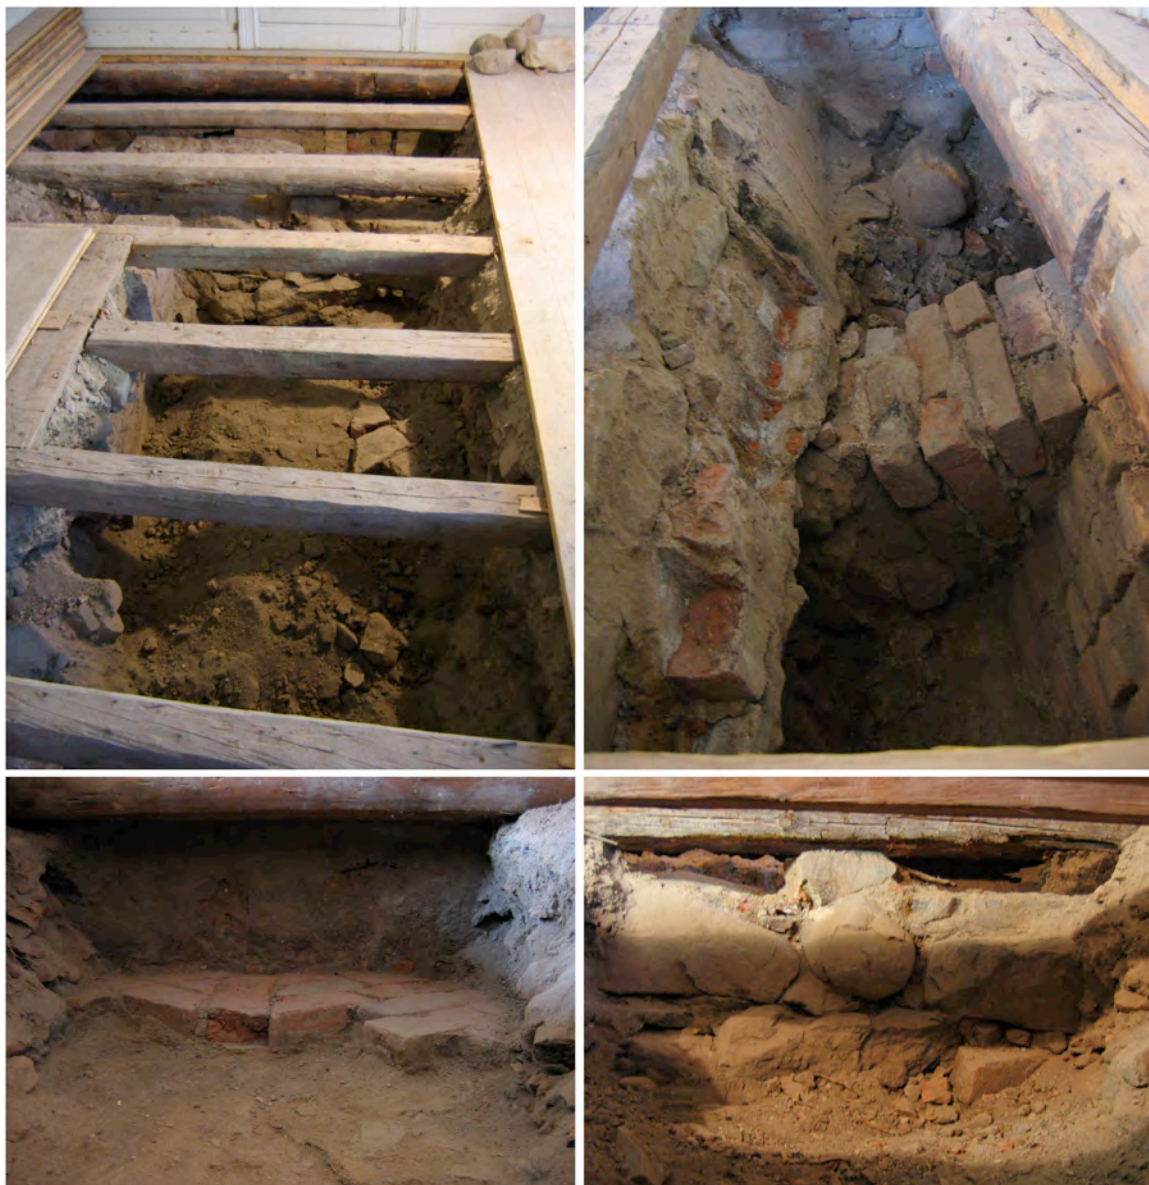
Figur 8. Foton från undersökningarna i rum I. Överst t.v. schaktet från söder, i mitten skimtar en del av golvet A2 och i botten änden muren A1. Överst t.h. muren A1s norra sida. I schaktets botten skimtar valvkappan från källaren och i förgrunden syns en del av det för Julinskiöldska huset uppförda väggstödet av sekundäranvänt tegel. I bildens vänstra sida syns den till stora delar bortbrutna invändiga tegelsockeln och i bakgrunden skimtar det sönderbrutna äldre golvet av lerhaltigt kalkbruk. Nederst t.v. det bäst bevarade partiet av golvet A2 påträffades i anslutning till muren A3 som även utgjorde schaktets södra begränsning och här syns överputsad i bakgrunden. Nederst t.h. muren A1s södra sida där stenarna lämnats nakna. I nedre kanten syns en lös tegelsten tillhörande golvet A2 vilken tillmakats efter murens form. Samtliga foton av Joakim Kjellberg, Upplandsmuseet.

Under fyllnadsmassor framkom i schaktets södra del ett fragmentariskt bevarat tegelgolv, A2. Golvet hade lagts i mönster med teglens långsida i diagonala linjer mot en enkel rätlinjig rad av tegelsten. Mellan och under tegelstenarna fanns ett lager av poröst lerhaltigt kalkbruk. I kalkbruket fanns även avtryck av ytterligare golvtegel i samma riktning. Kalkbruket låg i sin tur ovan ett lager av kompakt lera som möjligen utgjort ett äldre lergolv. Tegelgolvet, liksom lerlagret lämnades på platsen utan närmare undersökning och kunde på så sätt bevaras under de ventilationsrör som nedlades.

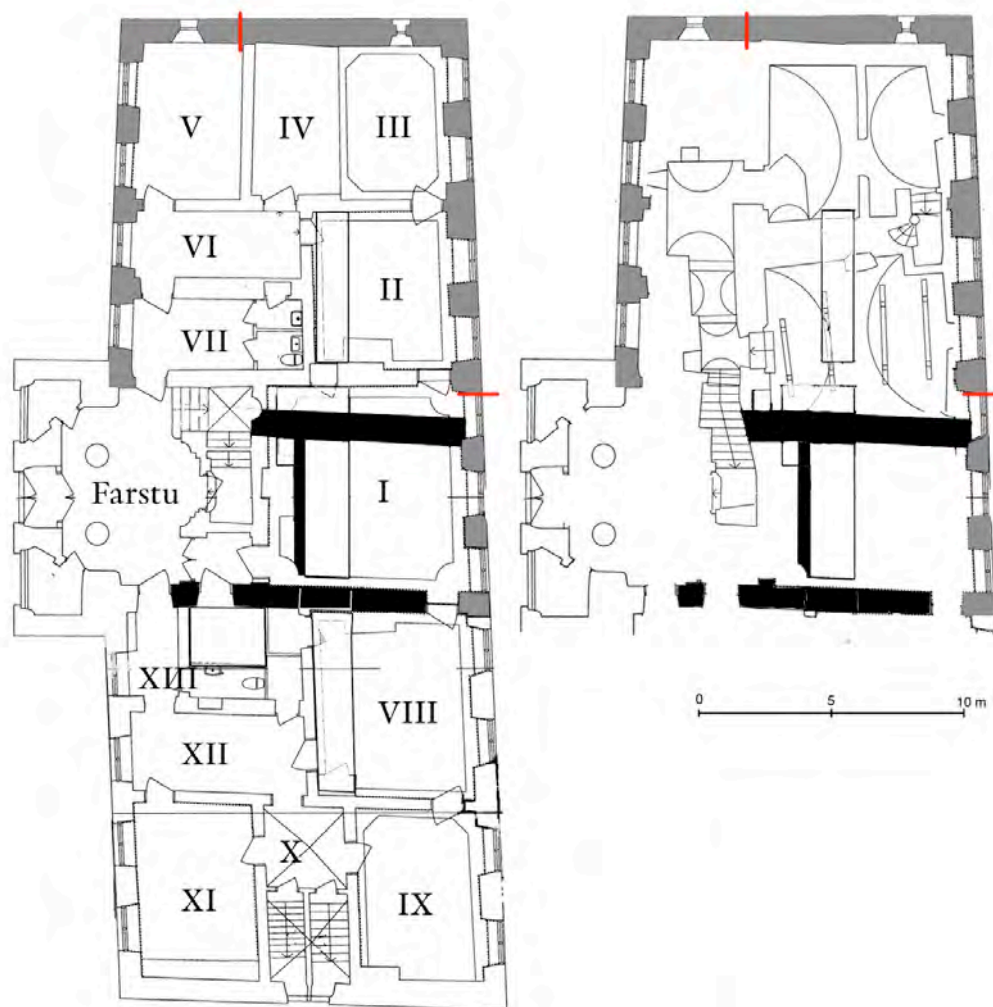
Figur 19. Plan över den äldre tegelbyggnadens form. Äldre murverk konstaterade vid den 1936-37 utförda byggnadsdokumentationen har markerats med grå färg. Röda markeringar avser stötfogen mellan två byggnadskeden i den norra fasaden (se figur 18) och den södra gränsen för partier med medeltida murförband enligt murverksdokumentationen 1936-37. Äldre murverk påträffade i samband med den arkeologiska undersökningen 2005 har markerats med svart färg. Efter underlagsritningar från bygghandlingarna över Dekanhusets botten- och källarvåning. Rumsnumrering efter byggnadsdokumentationen 1936-37. Illustration: Joakim Kjellberg, Upplandsmuseet.

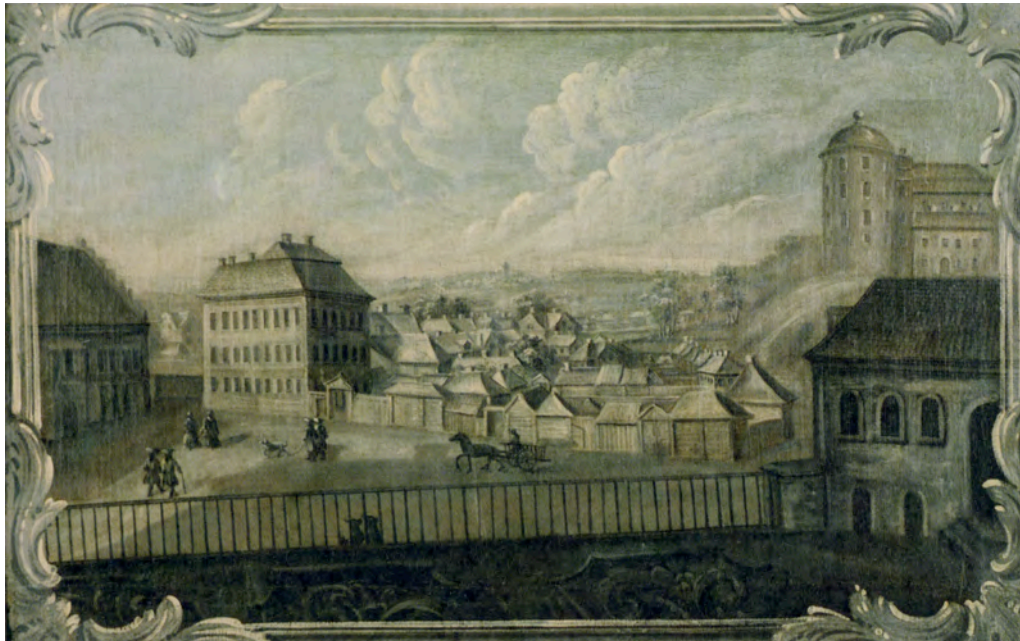
Figur 20. Oljemålning från 1700-talets mitt med utsikt över Riddartorget från Dekanhusets terrass (ur Harnesk 2006:77). Till vänster Skytteanum och Nosocomium Academicum. Notera byggnaden till höger som troligen är den byggnad som påträffades i schakt 3.

Grundmuren och tegelmuren som framkom i schakt 3:s östra del tolkades som tillhörande en mindre byggnad som stått på tomtens södra del fram till Julinskiöldska husets uppförande. Vid utbyggnaden av det medeltida stenhuset, till Julinskiöldska huset 1741, fanns inte längre plats för en byggnad i denna del varför denna sannolikt revs senast vid detta tillfälle. Byggnaden saknas i de historiska källorna, vilket indikerar att denna har tillhört Dekanhusets gårdsmiljö. Byggnaden förekommer dock på en äldre avbildning av Riddartorget (se figur 20) och framstår där som en relativt påkostad stenbyggnad. Möjligen är det även denna byggnad som syns i de två stadsvyer som tidigare redovisats i denna rapport (se figur 2) och inte själva Dekanhuset.
