Särskild arkeologisk undersökning

En stenstuga vid Mälby säteri

Bebyggelse lämningar från historisk tid i Tillinge socken

Fornlämning 325:1
Tillinge-Tibble 4:21
Tillinge socken
Uppland

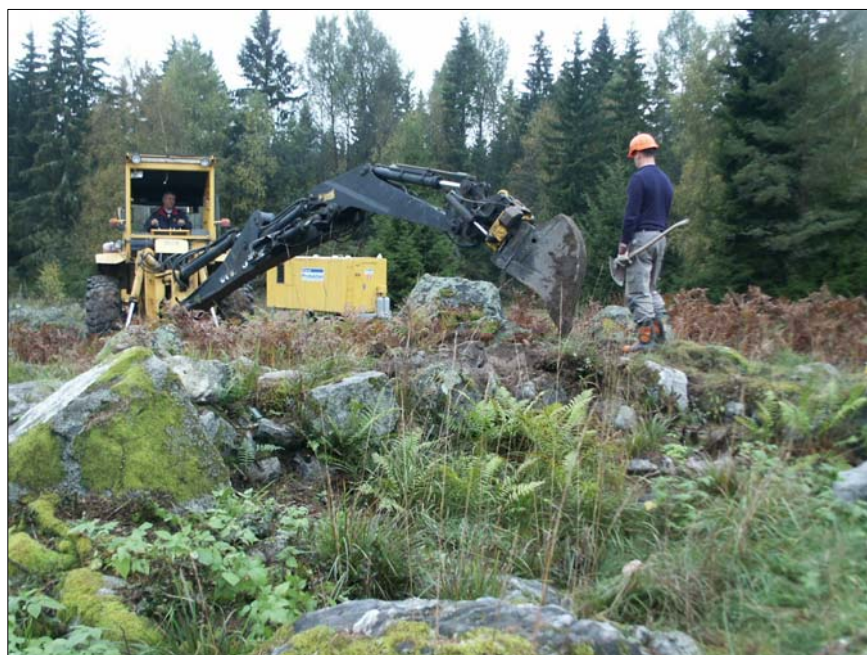
Figur 3. Arkeologen Martin Scheutz följer grävmaskinisten Per Lundells arbete med avbaning av området invid hus 1. Avbaningen försvårades avsevärt av platsens topografi och den storblockiga moränen. Möjligheterna för placering av grävmaskinen inom ytan liksom maskinens begränsade räckvidd komplicerade arbetet. Foto: Anna Ölund, Upplandsmuseet.

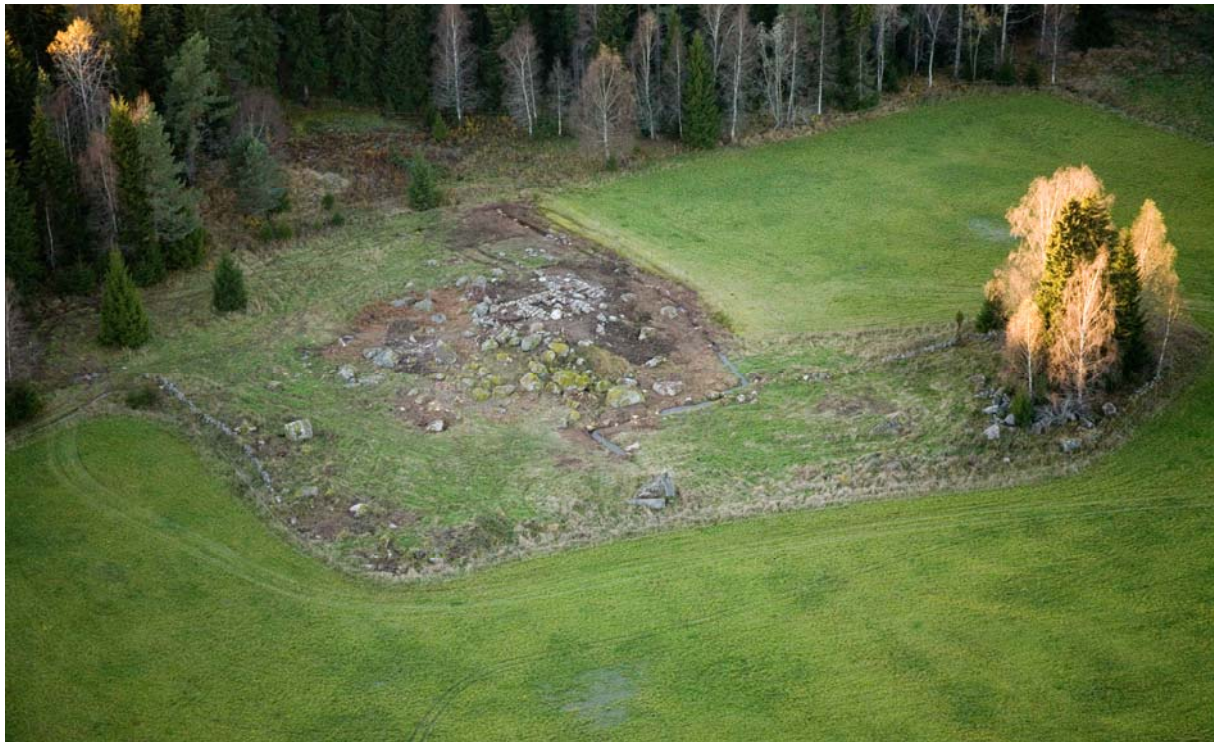
Figur 4. Bebyggelse lämningarna och impedimentet fotograferades genom flygfotografering efter avslutad undersökning. Den äldre åkermarken som omger bebyggelsen nyttjas idag som hästagar. Foto från sydöst. Foto: Hawkeye flygfoto.

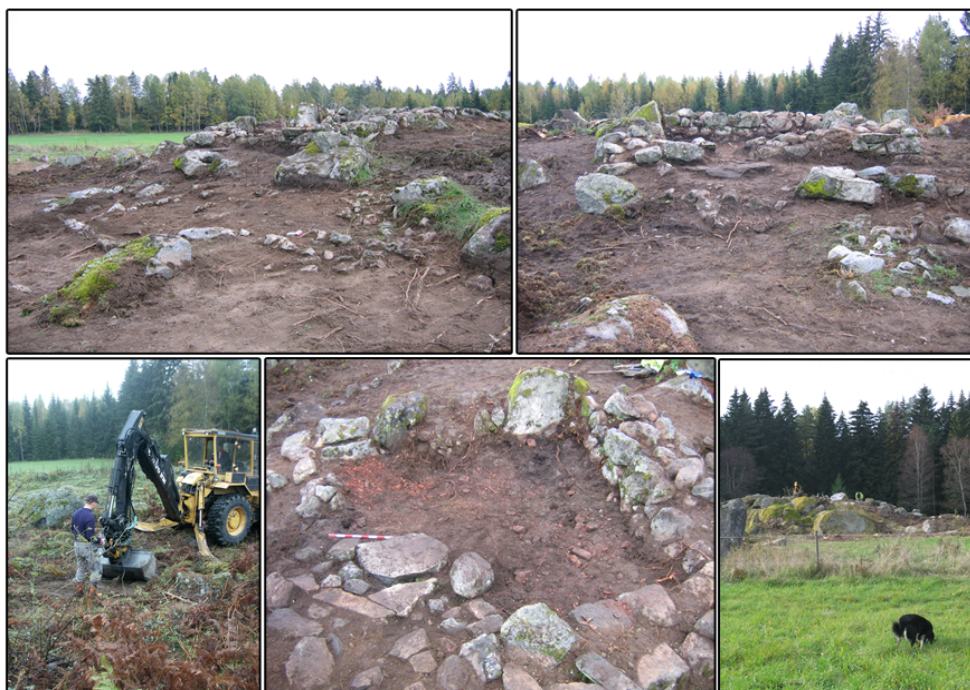
Figur 6. Ett urval av fältfotografierna från undersökningarna av platsen. Överst: hus 1 och 2 från väster respektive söder. Nederst: schaktning vid avfallsgropen, Hus 1 från ovan efter att de inrasade stenarna avlägsnats och en vy mot impedimentet från hagmarken i väster. Foton: Joakim Kjellberg & Anna Ölund.

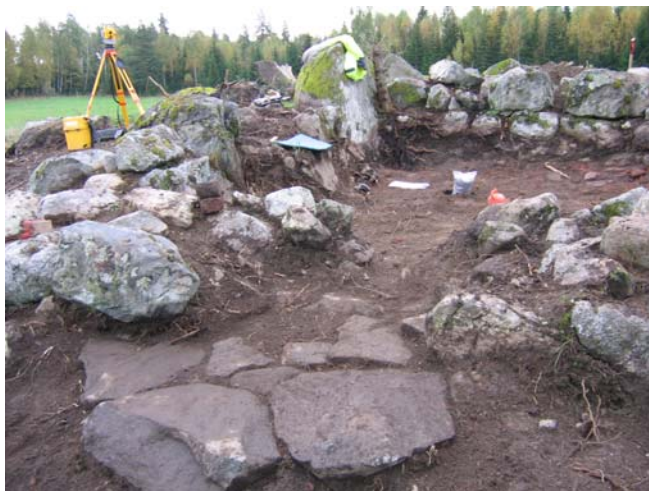
Fig 8. Hus 1:s ingång med den vällagda trappavsatsen. Foton: Martin Scheutz, Upplandsmuseet.

Byggnadens grundmurar, A11599, utgjordes av kallmurade skalmur av gråstenar i två skal med stabiliserande jordfyllning emellan. Ställvis hade större och sannolikt markfasta block utnyttjats i som en del av grundmuren och stenmaterialet hade där det var möjligt utvalts och lagts med en flat sida inåt. Spår av tillmakning saknades på stenarna. Konstruktionen var till stora delar raserad vid undersökningstillfället och troligen har merparten av murarna kollapsat inåt då byggnaden var helt fylld invändigt av ett mellan 0,3-0,5 m tjockt lager av lösa stenar. Raseringslagret A110, söder om byggnaden har förts till gruppen då det tolkades som bildat av utrasat jord- och stenmaterial från A11599. Ett smalt schakt upptogs tidigt under slutundersökningen från grundmuren och söderut, genom lager A110 och den stenfria ytan, A12458 i grupp 3, söder om hus 1. Det kunde då konstateras att både den stenfria ytan, och en i denna befintlig svacka, troligen var resultatet av att både sten och sandjord hämtats härifrån för grundmurarnas uppförande. Grundmurens ursprungliga höjd kan uppskattas utifrån de största stenarna i muren till omkring 1,5 m över omgivande mark och ca 1,6 m över den invändiga golvnivån. Mellan två större block ingående i grundmurens östra sida påträffades ett ca 0,4 m brett och i det närmaste stenfritt område, A30020. I jorden inuti och omkring det stenfria området fanns fragment av fönsterglas, vilket tolkades som att byggnaden i denna del haft ett mindre fönster eller ljusglugg. Förekomsten av fönster i byggnaden motsade förundersökningens tolkning av lämningen som en torkbastu (se nedan). Ytterligare en öppning genom grundmuren fanns mitt på den norra vägglinjen vilken tolkades som en ingång. I öppningen påträffades ett mycket kompakt trampat lager av sandblandad jord med flera mikrohorisonter, A30001. Utanför öppningen hade en halvrund avsats, A30010, av väl lagda stenar anlagts (fig 8).

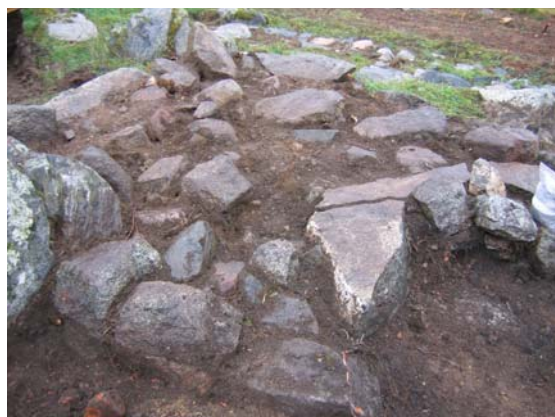
Fig 9. Spiskonstruktionen A11275 efter rensning. Den flata hällen vid öppningen åt öster har avlägsnats. Foto: Martin Scheutz, Upplandsmuseet.

Spisen, A11275, utgjordes av en ca 1,5 x 2 m stor rektangulär konstruktion i det nordvästra hörnet av hus 1 och till höger om ingången A30001 när man kom in i byggnaden. Spisen var konstruerad av ett kvadratisk ugnrum, ca 1 x 1 m, som troligen haft en överbyggnad av tegel. Mellan ugnrummet och ingången till huset hade en flat sten använts som avställningsyta eller möjligen eldpall framför ugnen. Jordlagret runt ugn och eldpall, A13774, innehöll rikligt av kol och sot. Innanför stenarna i den kvadratiske ugnrummet påträffades en fyllning av kraftigt rödbränd sand och grus med rikligt av tegelflis, kol och enstaka brända ben, A13779. Fyllningen tolkades som resterna efter ugnens eldyta. Det var inte vid undersökningstillfället möjligt att avgöra om eldytan varit tegellagd eller om teglet i lagret kom från den nedknackade överbyggnaden. Lagerbilden var här störd av kraftiga stenar från grundmurarnas kollaps. En av stenarna i ugnskonstruktionen var tydligt även ingående i grundmuren vilket tolkades som om spisen uppförts samtidigt med huset.

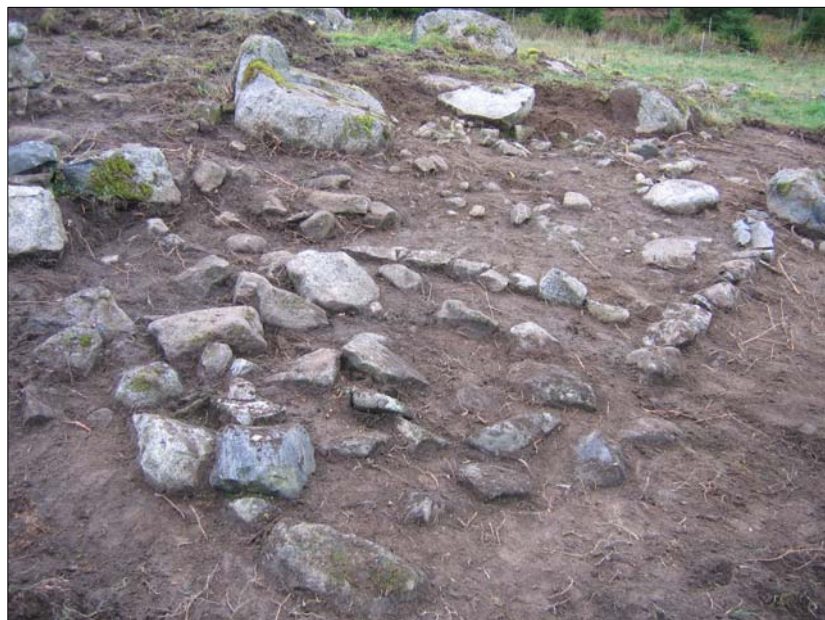
Figur 11. Hus 2 efter avslutad avtorvning och rensning. I förgrunden syns stenansamlingen A12728 från grupp 3.
Foto: Joakim Kjellberg, Upplandsmuseet.

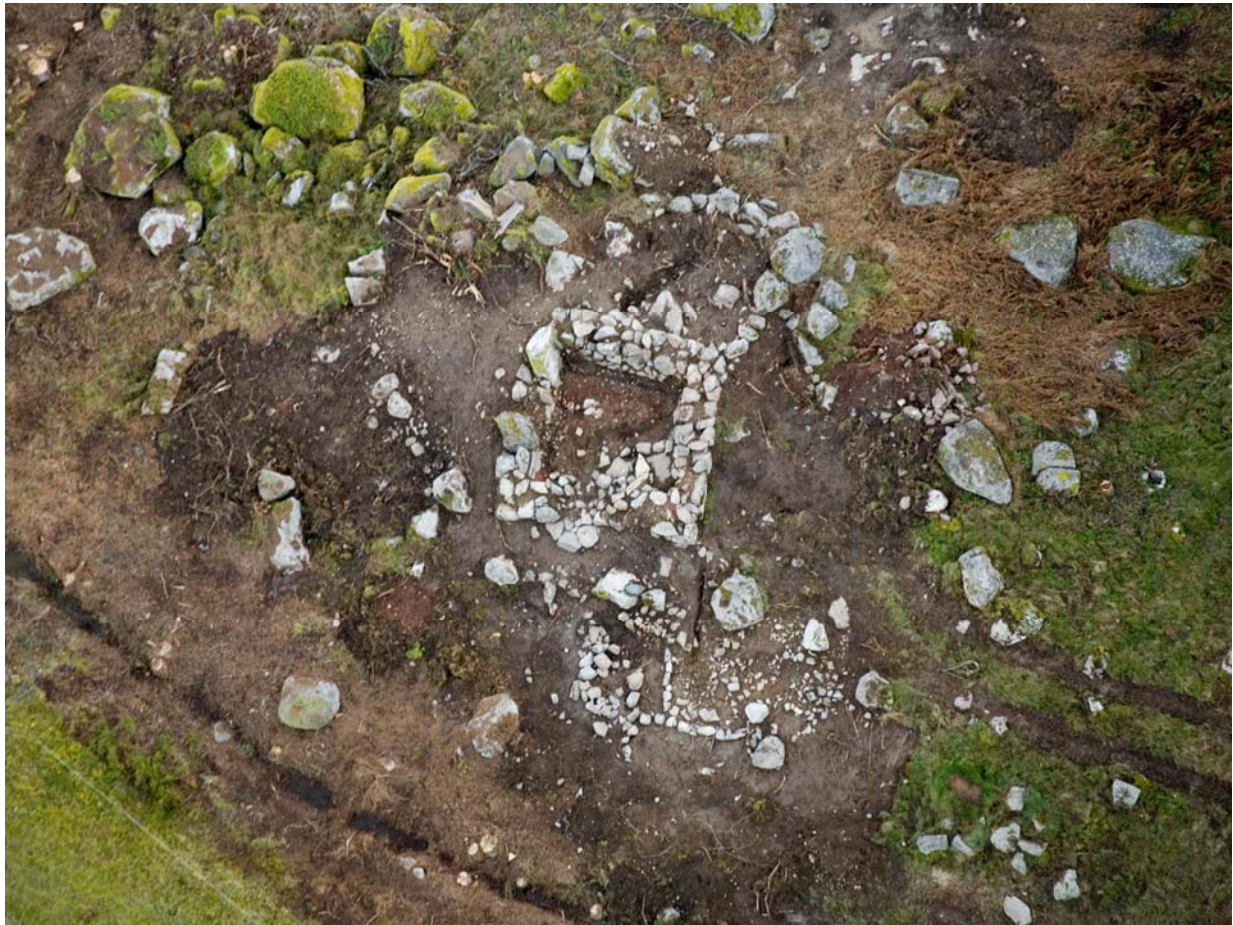
Figur 14. På flygfotot över undersökningsytan framträder de stenfria ytorna runt hus 1 tydligt. Foto: Hawkey flygfoto.

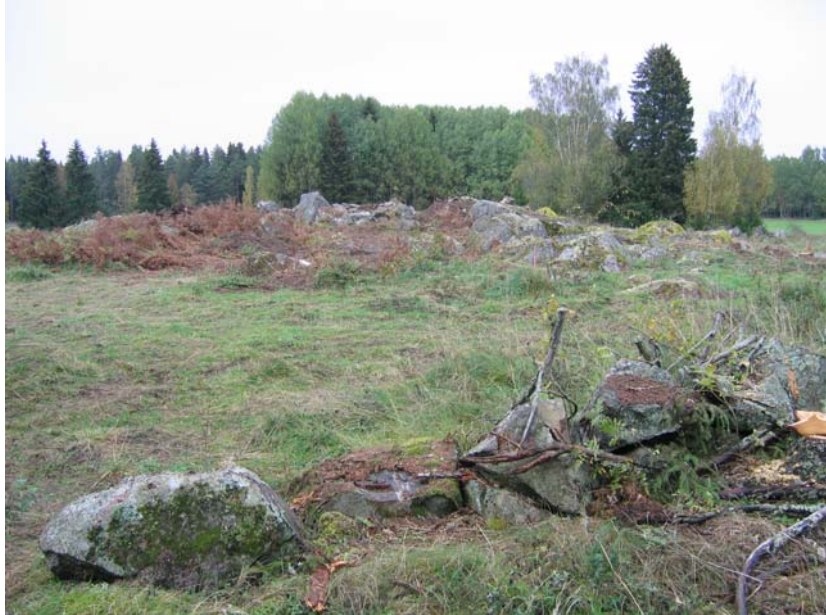
Figur 17. Stenmuren A11304 från sydväst. Bebyggelse lämningen skymtar i bakgrunden på impedimentets krön. Träden närmast i bild till höger utgör den norra begränsningen för den stenfria åkerytan öster om bebyggelsen. Foto: Joakim Kjellberg, Upplandsmuseet.

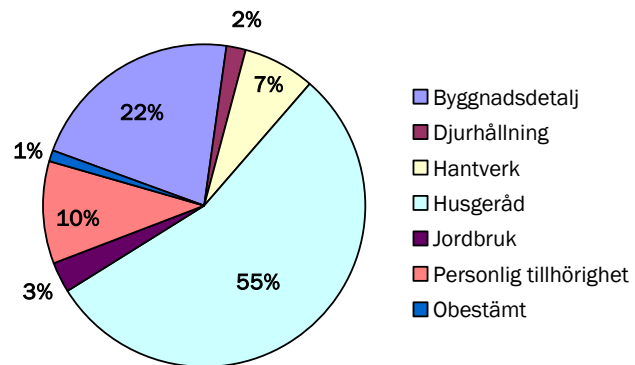
Figur 18. Fyndens procentuella fördelning inom föremålskategorierna.

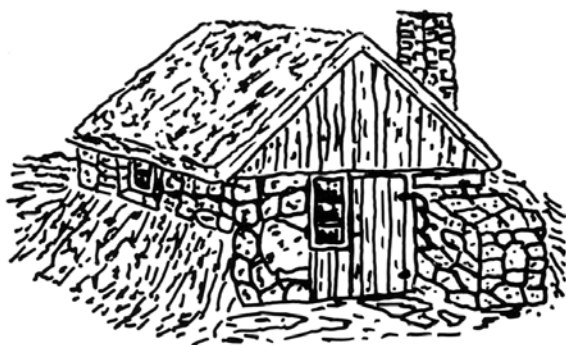
Figur 20. Jordstuga vid Hisåsen, Halland. Notera särskilt fönster och skorstensstock. Teckning efter lämningar på platsen och äldre beskrivningar av Axel Lunner. Ur Jönsson 1976:56

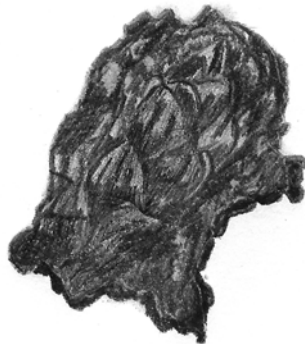
Figur 3. I en "klump" av organiskt slagg finns delar av en humlekotte bevarad. Fjällen är svåra att se men är tydligast i mitten av den mycket sköra "klumpen". Teckning S. Gustafsson.
