Östra Ågatan och Bangårdsgatan

Kulturlager och konstruktioner längs Fyrisån, medeltid och nyare tid

Arkeologisk schaktningsövervakning

Raä 88
Uppsala stad
Uppland

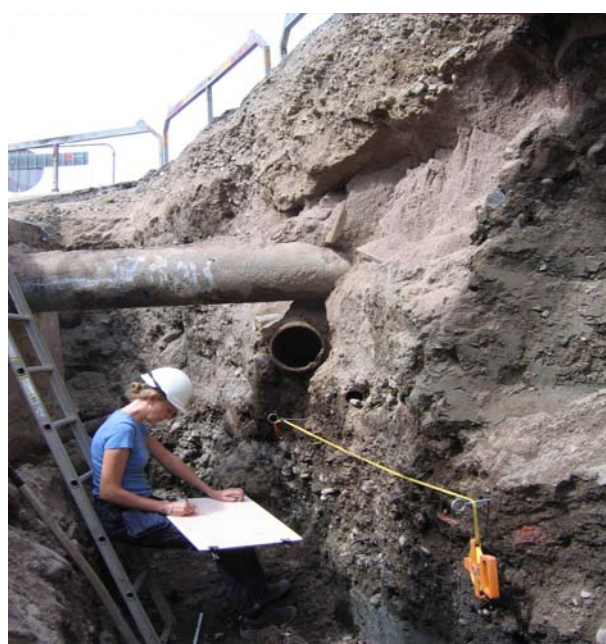
Figur 2. Dokumentation med konventionella manuella metoder. Sektionsritningar i skala 1:20 och på ritfilm. Foto: Joakim Kjellberg, Upplandsmuseet.

Samtliga schakt ritades in i plan i skala 1:500. I de fall kulturlager kunde dokumenteras i schaktväggarna upprättades sektionsritningar i skala 1:20. Fotodokumentationen skedde med digitalkamera. Föremålsfynd samlades in i den mån de kunde knytas till något av de i sektionerna dokumenterade lagren. Inga djurben togs tillvara.

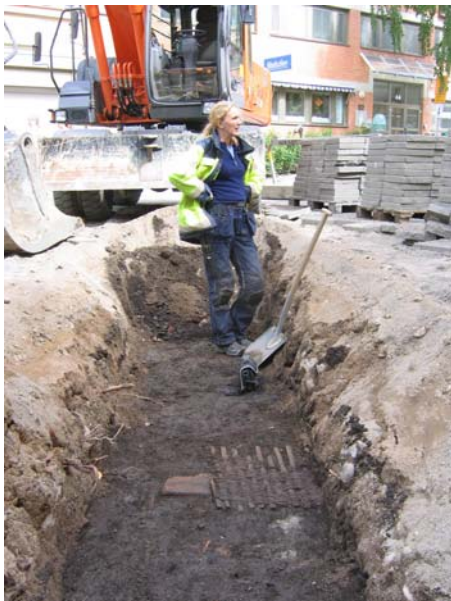
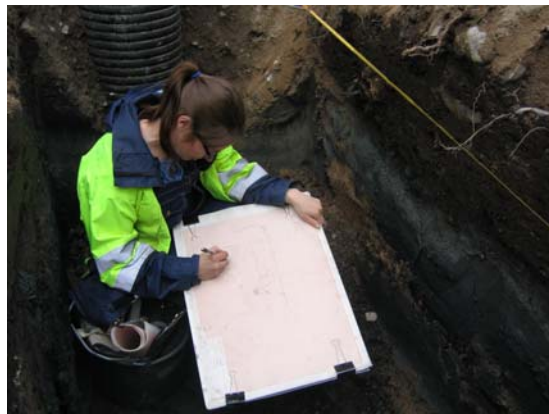
Figur 7. Dokumentation och undersökning i Bangårdsgatan och schakt 17. Tv. syns flätverksstaketet F1/A1 frampreparerad. Foto: Linda Qviström & Anna Ölund, Upplandsmuseet.

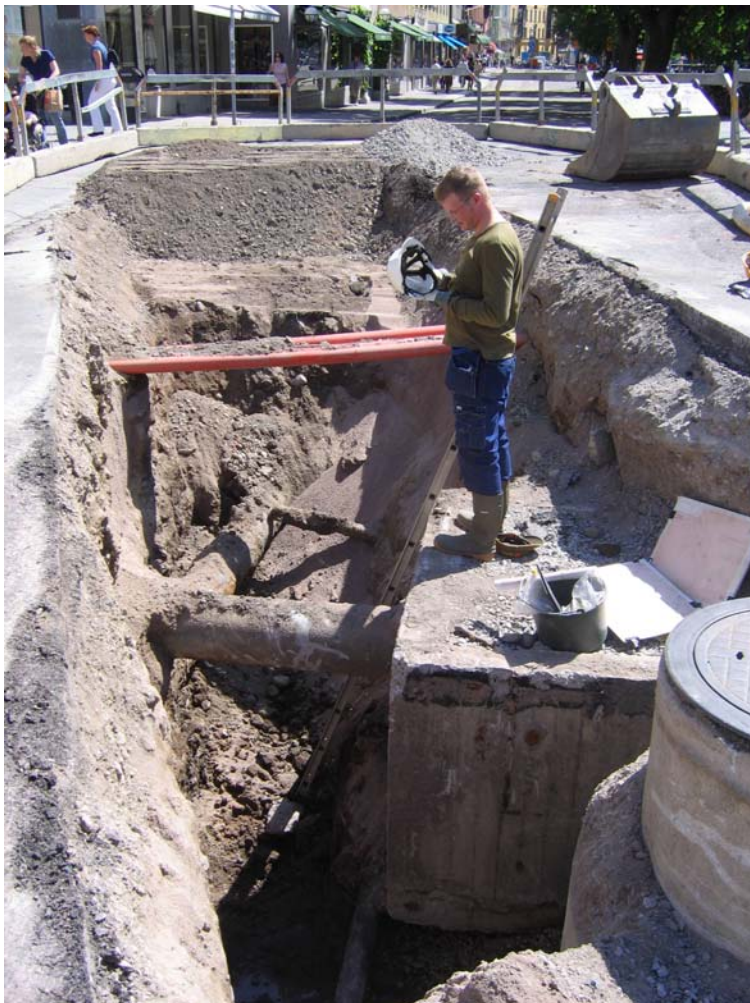
Figur 14. Schakt 20 var kraftigt stört i den övre delen av sentida markarbeten. Foto: Anna Ölund, Upplandsmuseet.

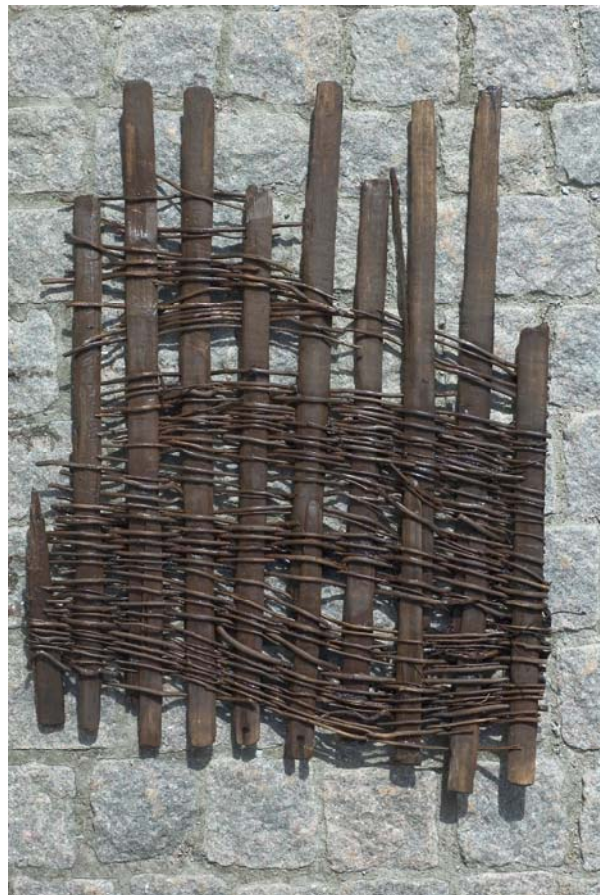
Figur 19. F1, från schakt 17, utgjorde ett mycket välbevarat litet flätverksstaket eller hägnad. Fyndet har daterats till tidig medeltid och representerar en i museisamlingar sällan förekommande föremålskategori. Foto: Bengt Backlund, Upplandsmuseet.

Kolprov 2 (Ua-33783), en kvist från hägnaden (F1/ A6) från schakt 17 gav en datering till 1020-1160 (kalibrerat 2 sigma).

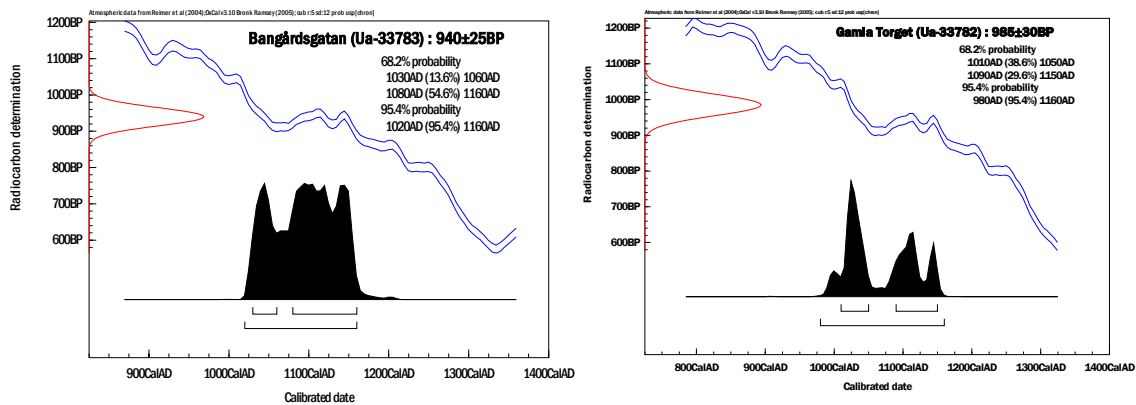
Lab. nr.	Kontext	Material	^{14}C -ålder	Kal. 1 sigma	Prob.	Kal. 2 sigma	Prob.
Ua-33782	Schakt 20, lager 3	Kvist	985 ± 30	1010-1050 1090-1150	38,9% 29,6%	980-1160	95,4%
Ua-33783	Schakt 17, F1/A6	Kvist ur hägnad	940 ± 25	1030-1060 1080-1160	13,6% 54,6%	1020-1160	95,4%

Figur 20. Tabell över provsvaren från de två kolproverna samt grafisk framställning av provresultatet. Proverna är kalibrerade med OxCal v.3.10. Grafik: Ångströmslaboratoriet.
