Särskild arkeologisk undersökning, schaktningsövervakning

Funbo

Schaktning för ombyggnation av ledningsnät

Upplandsmuseets rapporter 2009:27
Arkeologiska avdelningen

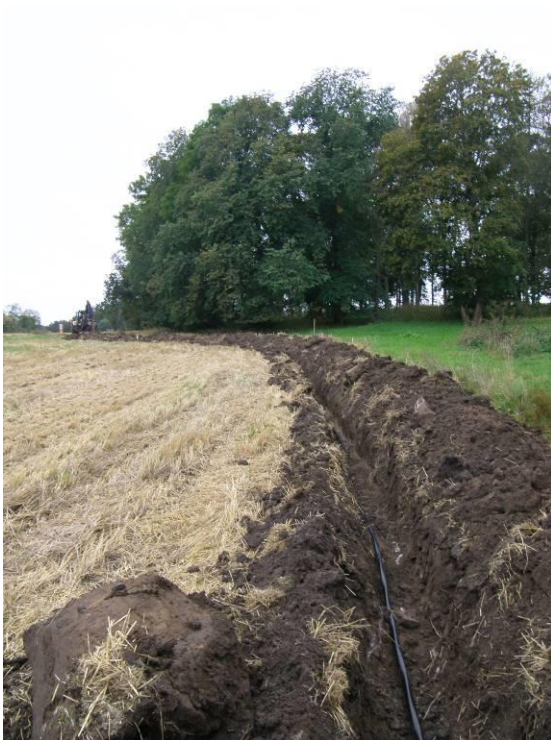
Figur 5. Schaktning inom område 2. Den närmaste delen av gravfältet nr 62 finns i dungen till höger om schaktet. Foto från norr mot söder.

Schaktningen förbi gravfältet nr 62 gjordes utan komplikationer och inga observationer av antikvariskt intresse gjordes i schaktet (fig 5). Schaktningen för ledningen gjordes runt den södra spetsen av det impediment som gravfältet ligger på mot en transformatorstation. Enligt den planerade sträckningen skulle kabeln ha lagts mer snävt över spetsen på impedimentet (fig 6, jfr fig 2).

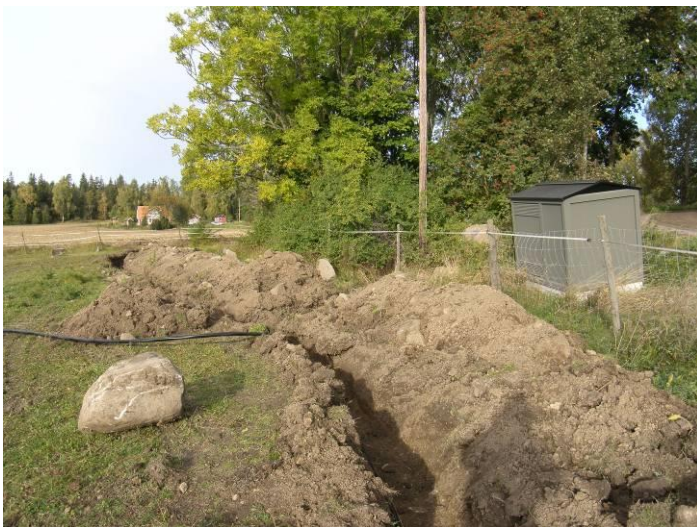
Figur 6. Schaktningen gjordes runt impedimentets södra spets. Foto från öster.

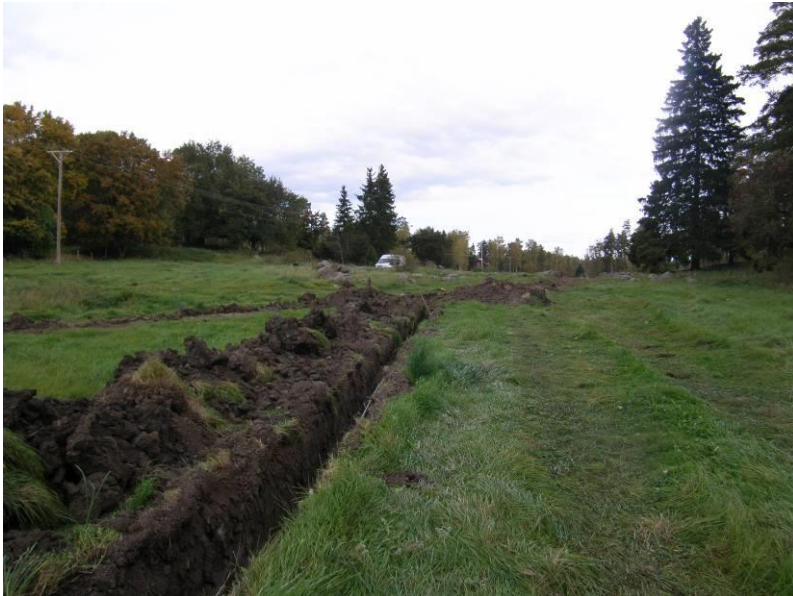
Figur 7. Foto på schaktet förbi den smala passagen intill gravfältet nr 67. Foto från söder.

Sträckningen inom område 5 gick genom ett åkerområde i söder upp mot och genom en smal passage mellan två impediment varav det västra var den sydöstra spetsen av gravfältet nr 67 . Under arbetets gång ändrades sträckningen på åkerområdet så att en sydöstligare sträckning valdes (fig 7, jfr fig 3 och fig 9). Längre norrut vidtog gravfältet nr 68.

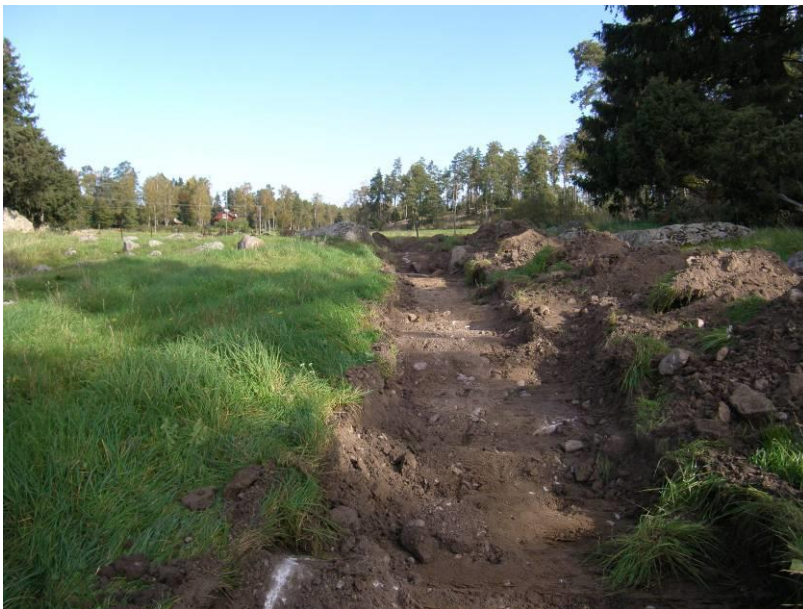
Figur 8. Foto på schaktet förbi den yttre spetsen av gravfältet (på vänster sida). Stenarna som syns i gräset tillhör gravarnas kantkedjor. Foto från söder.

Det finns flera stensättningar som tillhör gravfältet nr 67, längst ut på den sydöstra udden av impedimentet. För att försöka minska risken för skador på ytterligare gravar gjordes först en inledande avbaning men planskopa förbi de närmsta gravarna (fig 8). Inga ytterligare gravar påträffades men närmast den yttre stensättningen fanns rödbrända fläckar som känns igen som närmast bortodlade härdar. Bland annat var marken runt den yttre stensättningen delvis rödbränd.

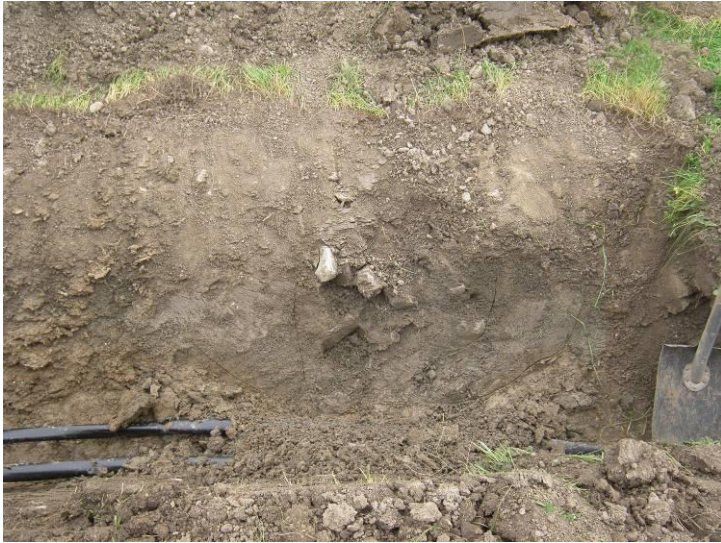
Figur 10. Foto på stolphålet nr 3 i kanten av kabelschaktet. Man kan på bilden ana såväl stolphålets nedgrävning och stenskonning som det kulturlager som vidtar i kanten av anläggningen.

Nr 1 och 2 på figur 9 utgör ungefärlig position för rödbrända ytor intill gravfältets yttersta spets varav nr 2 verkade följa en stensättning i kanten av gravfältet. Nr 3 (fig 10) var ett troligt stolphål, nr 4 en nedgrävning och nr 5 en yta med kulturlager som kunde ses i särskilt det östra schaktet, vilket också var det schakt som användes för kabelnedläggningen (tabell 1).
