Arkeologi i Kv Rådstugan

Antikvarisk kontroll 2009 – 2011

RAÄ 88
Kv Rådstugan
Uppsala
Uppland

Upplandsmuseets rapporter 2011:12
ISSN 1654-8280

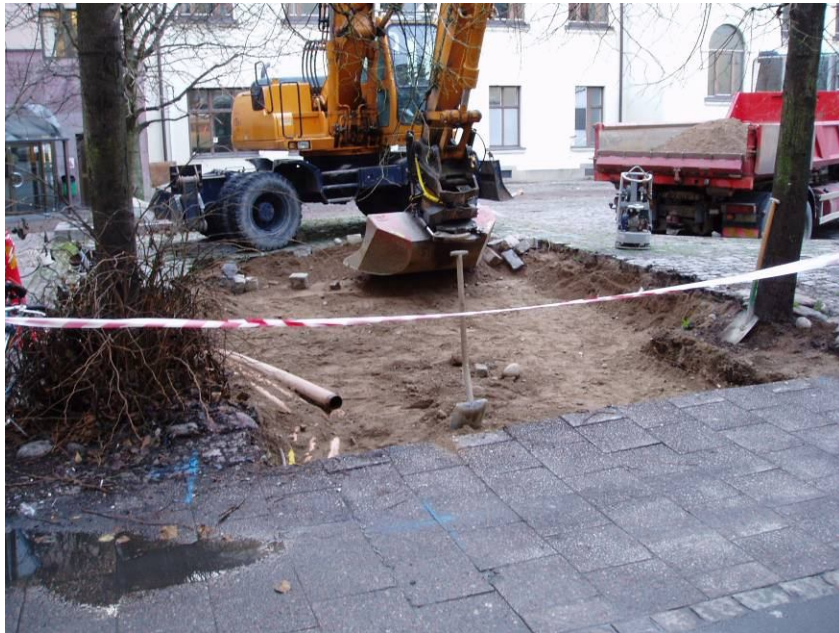
Arbetet på platsen började med grundläggning för transformatorstationen (hus D) under november månad 2009. Schaktdjupet på denna plats blev 0,7-0,8 m under mark, varvid enbart grusfyllning togs bort (fig 4-5).

Figur 4. Schaktning påbörjad 26 november 2009 för transformatorstationen. Foto från nordväst.

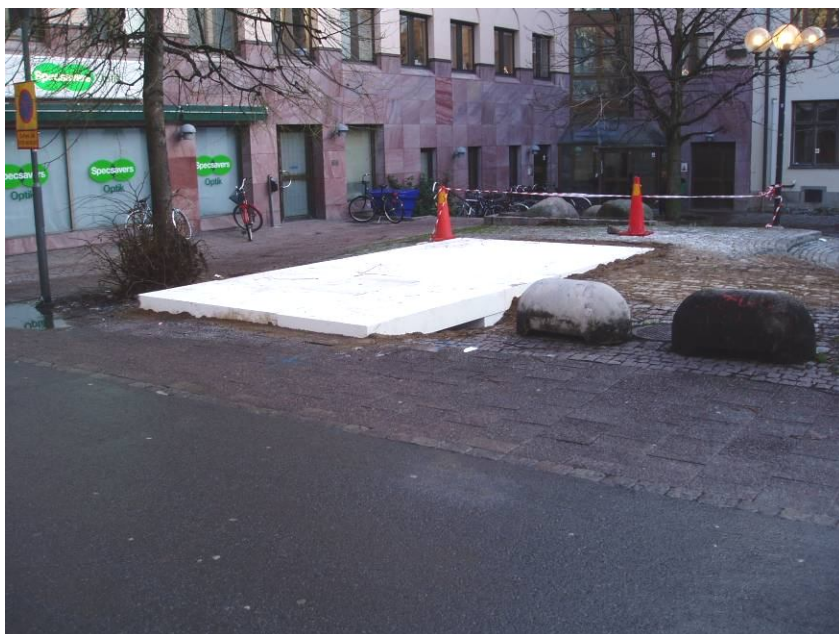
Figur 5. Schaktningen är avklarad och isolering har lagts ut på grunden. Foto från väster.

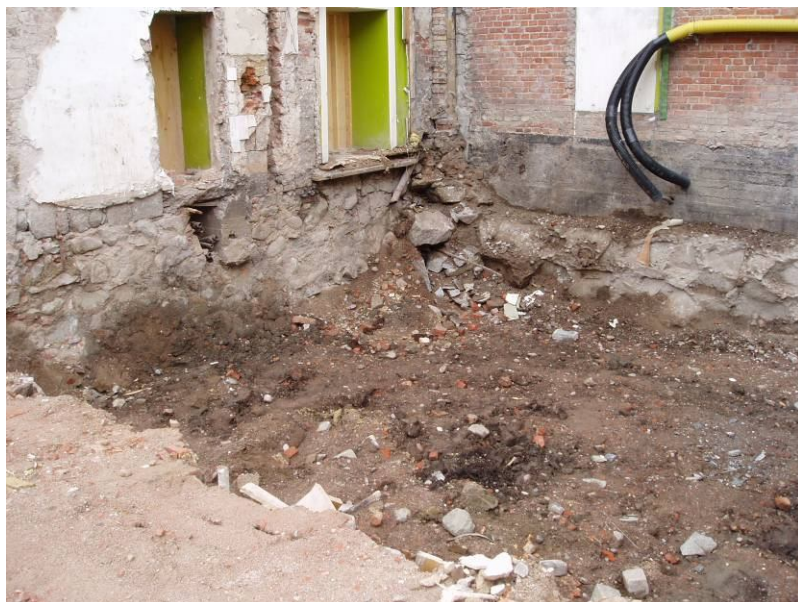
Grundschantning för hus C påbörjades i augusti 2010. Vid besiktningstillfället den siste augusti hade det schaktats ur ca 1,6 m under markytan. Schaktdjupet var ca 1 meter djupare än planerat och detta kom sig av att den gamla grundläggningen gick så pass djupt. De eventuella kulturlager som funnits på platsen var störda och borttagna i samband med den tidigare grundläggningen, så det extra schaktdjupet kom inte att påverka några kulturlager. Det samma gäller för den inplanerade hissgroppen i detta hus (fig 6-7).

Figur 6. Schaktning gjord för grunden till hus C. Foto från norr.

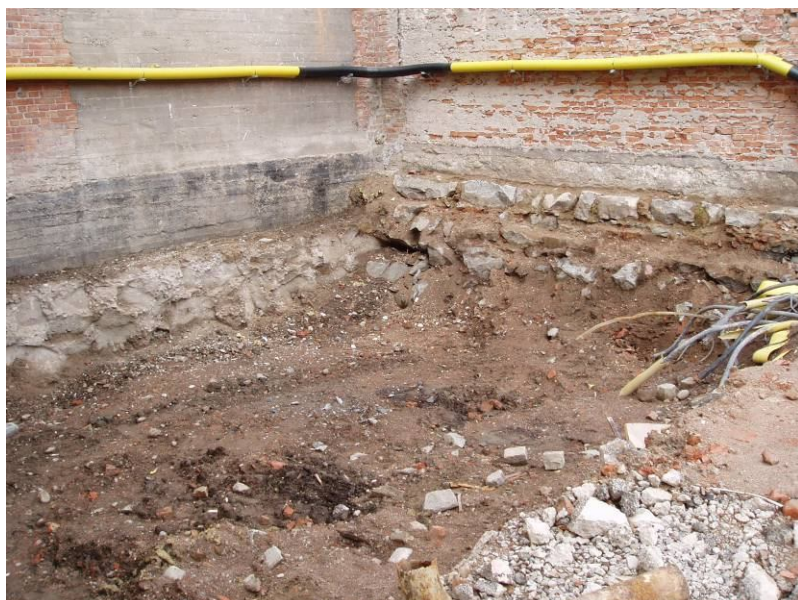
Figur 7. Schaktning gjord för grunden till hus C. Foto från öster.

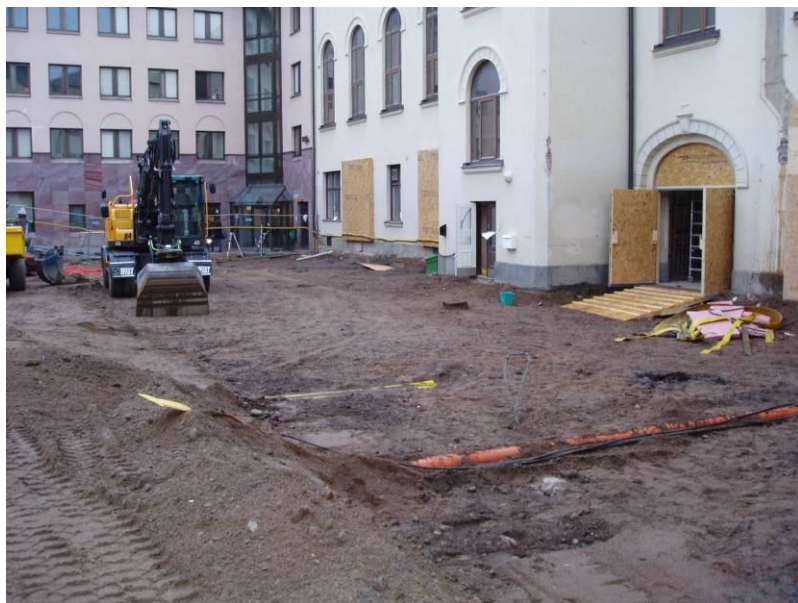
I oktober 2010 påbörjades arbeten med grunden för hus B. Det började med en grovavjämning där en sandutfyllning framträdde över hela ytan för grunden (fig 8-9). Senare i månaden påbörjades pålning med foderrör enligt planen för grunden (fig 10).

Figur 8. Grovavjämning gjord inför grundläggning av hus B. Foto från väster.

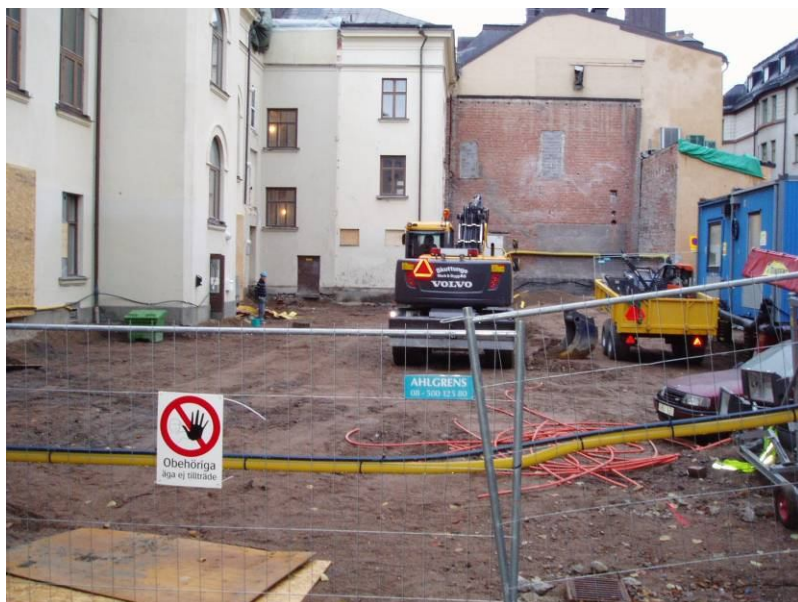
Figur 9. Den grovavjämnade ytan för grunden till hus B. Foto från nordost.

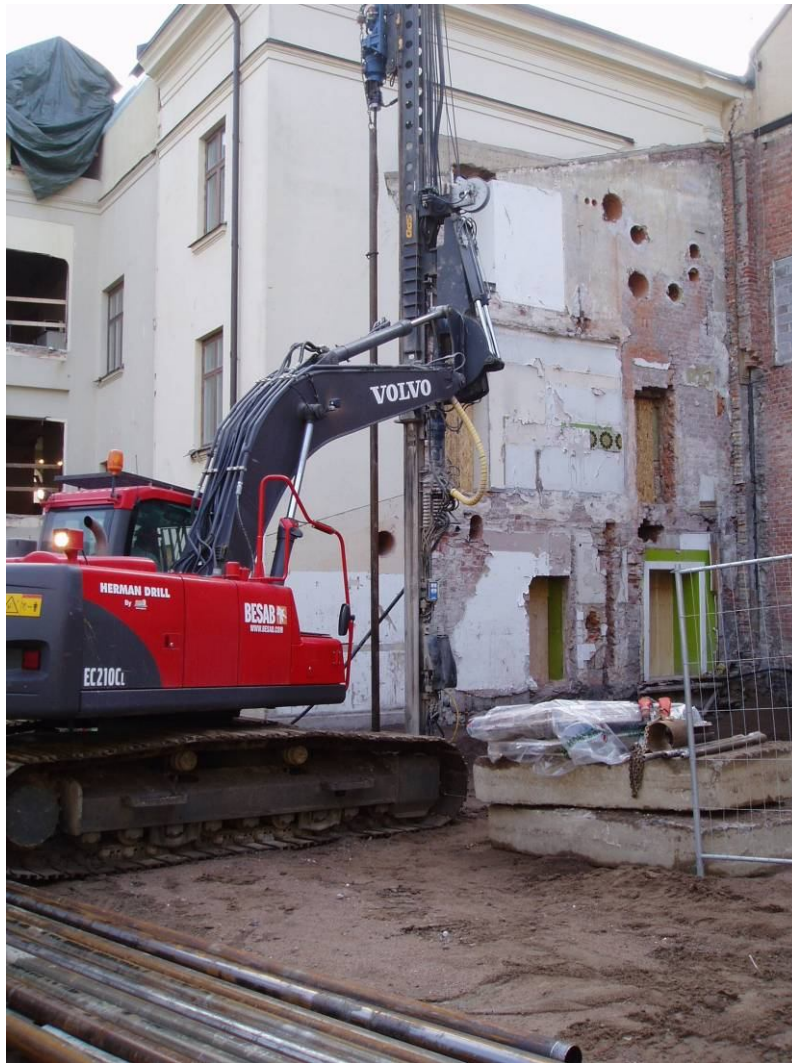
Figur 10. Pålingen med foderrör påbörjades i slutet av oktober 2010. I bakgrunden syns platsen för hus C. Foto från norr.

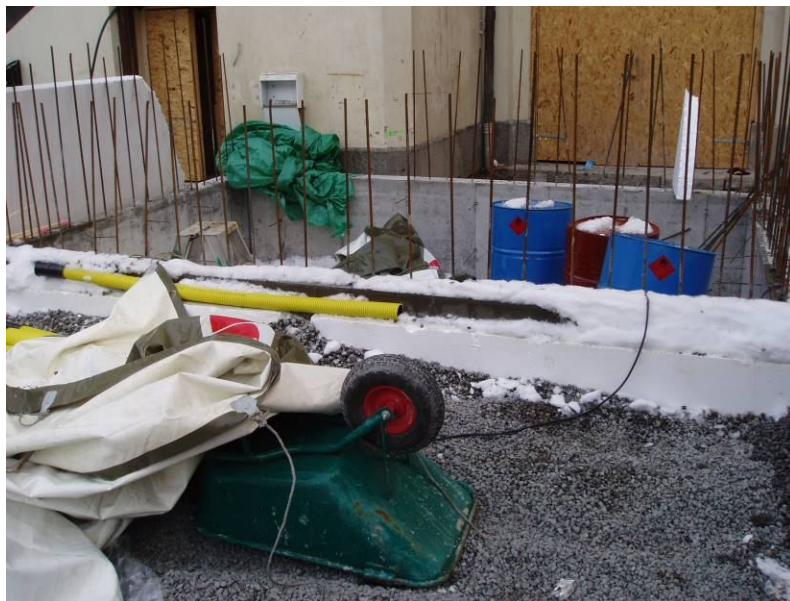
Strax innan årsskiftet 2011 grävdes gropen för rulltrappan i hus B. Trots att denna skulle ha ett grundläggningsdjup på strax över 7 meter kom inga kulturlager att påverkas. Schaktdjupet tangerade precis toppen för kulturlagren (fig 11).

Figur 11. Gropen för rulltrappan, grundlagd och gjuten i januari 2011. Foto från nordväst.

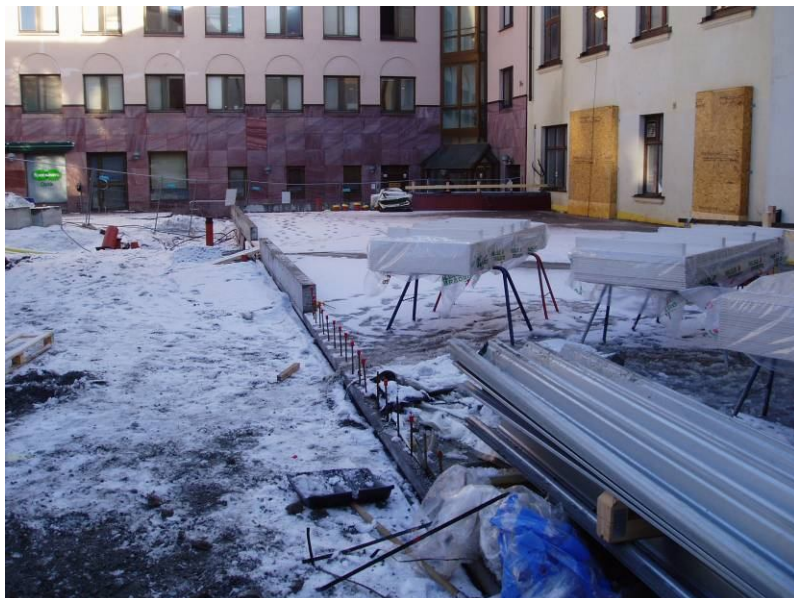
Under hela hösten pågick arbeten med att gjuta kantbalkar till hus B och slutligen också golvet till detta hus. I början av februari 2011 var hela arbetet med grunden klart (fig 12-13). Hela arbetet med denna grundläggning följde de uppgjorda planerna och alla arbeten med grunden inklusive gropen för rulltrappan påverkade inte underliggande kulturlager.

Figur 12. Grunden till hus B färdigställd. Foto från väster.

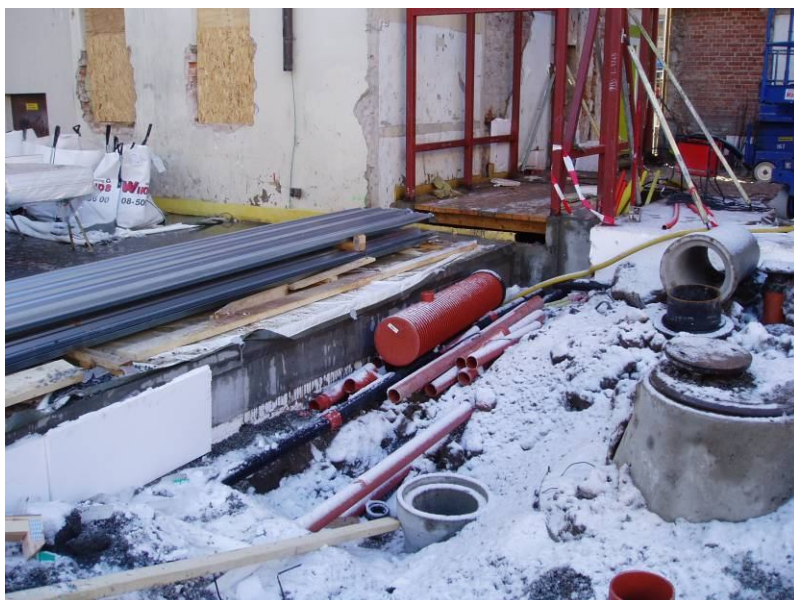
Figur 13. Den färdiga grunden till hus B anslutande mot hus C. Foto från norr.

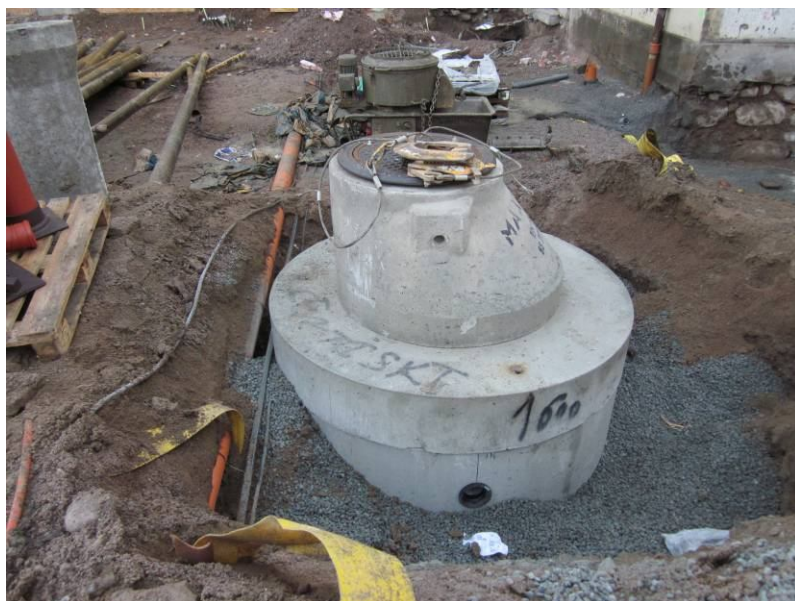
Som planerat förlades fettavskiljaren i det schakt som undersöktes i västra delen av tomten 1980. I och med att denna yta då grävdes ut till steril markyta och dessutom var omgärdad av stengrunden till det äldre gårdshuset, kom inga kulturlager att påverkas (fig 14).

Figur 14. Fettavskiljarens placering inom den tidigare undersökta ytan. Foto från norr.
