Arkeologisk schaktningsövervakning

# Universitetshuset och Universitetsparken i Uppsala

Fjärdingen 1:9  
RAÄ 88:1  
Uppsala stad  
Uppland

**Upplandsmuseets rapporter 2013:06**  
**ISSN 1654-8280**

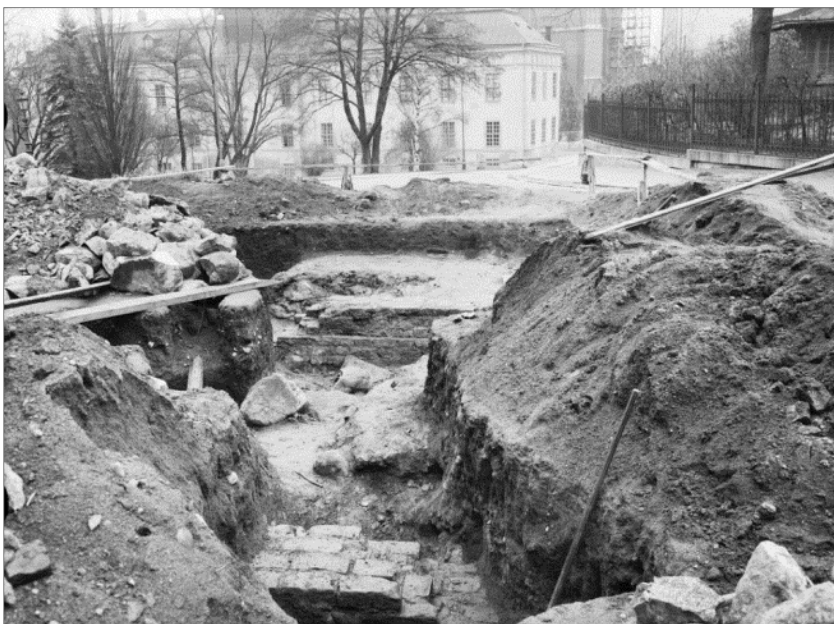
Figur 7. Foto över framgrävda rester efter ärkebiskopsborgens södra länga. Fotot taget 1939 mot öster. I bakgrunden ses Gustavianum och Biskopsgatan. Fotograf okänd. B:341, Upplandsmuseet.

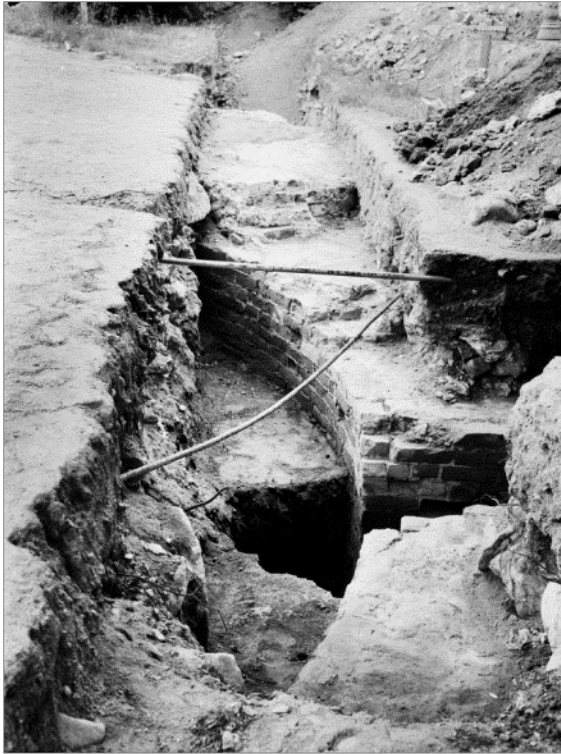
Figur 8. Delar av ärkebiskopsborgens norra rundel vilken framkom i samband med grävningar för kulvertnedläggning 1954. Foto mot väster. Fotograf okänd. F639\_04. Upplandsmuseet.

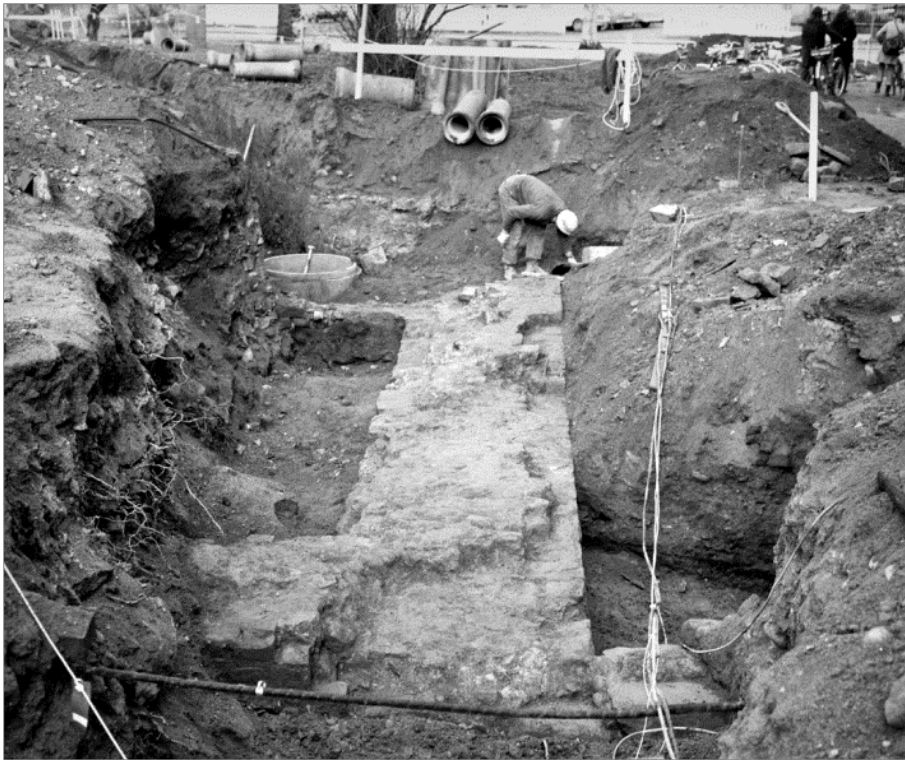
Figur 9. En arkeologisk undersökning i Universitetsparkens norra och nordöstra del företogs 1972. Bilden visar kraftiga tegel- och gråstensmurar vilka påträffades i samband med grävningar för dagvattenledning. Murresterna som låg 5,5 m väster om Historicums SV hörn, är troligen lämningarna efter det gamla Länslasarettets gårdshus (UM arkiv). I bakgrunden ses S:t Larsgatan och till höger utanför bilden finns Historicums västra fasad. Foto mot NÖ. Fotograf okänd. P1169\_1, Upplandsmuseet.

- 1972. [8] Relativt omfattande grävarbeten genomfördes i Universitetsparkens nordöstra del under oktober och november 1972, med anledning av nedläggning av dagvattenledningar (figur 9). Bakgrunden till arbetet var Gustavianums problem med fukt i källaren samt problem med stående vatten vid S:t Larsgatan, som uppstod vid regn. Ett stamledningsschakt löpte från parkens norra hörn mot Historicum och Gustavianum. Vid Gustavianum vek schaktet av och löpte parallellt med Gustavianums västvagg fram till husets entré. Schaktdjupet för stamledningen varierade från 1,7 m vid gatukorsningen S:t Larsgatan - S:t Olofsgatan till 2,1 m vid Gustavianums entré och bredden var 1 m. Från detta stamledningsschakt togs ytterligare schakt upp för dagvattenbrunnar i parkens gångar. I schaktet framkom lämningarna efter en byggnad, vilken utgjordes av tegelmurar vilande på gråstensmurar. Sammanlagt blottlades byggnadens ena gavel som var närmare 8,5 m lång med ca 1,5 m tjocka murar. Vid undersökningen framkom även resterna av Gustavianums förra trapphus (Arkivrapport 1972, UM arkiv).

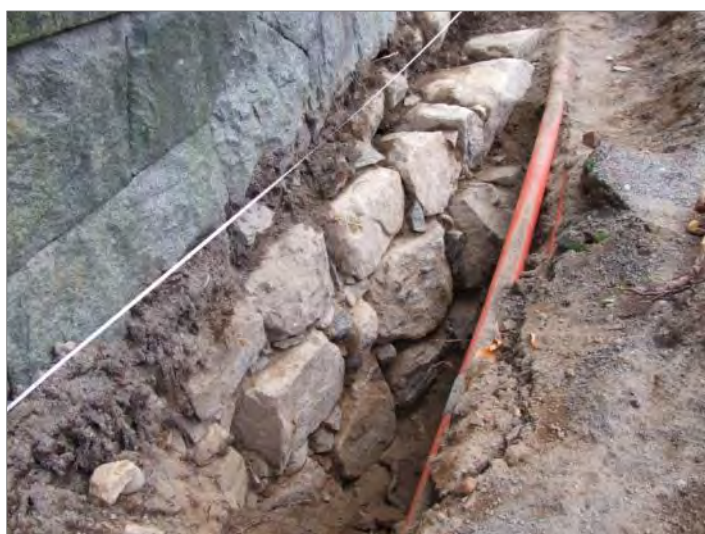
Figur 10. Del av den södra rundeln som framkom under nuvarande ärkebiskopsgårdens trädgårdsmur i Biskopsgatans trottoar. Delar av muren blottades även då optokabeln (som ses i bild) lades ned 2001. Foto 2009 av Anna Ölund, Upplandsmuseet.

- 2001. [15] Upplandsmuseet utförde en arkeologisk övervakning i samband med nedläggning av optokabel i området (figur 10). Murrester, vilka tolkades som delar av det södra borgtornet framkom i Biskopsgatan. Schaktet löpte ytligt i Akademigatan och Biskopsgatan för att avslutas i ärkebiskopsgårdens södra flygel (Syse 2001).

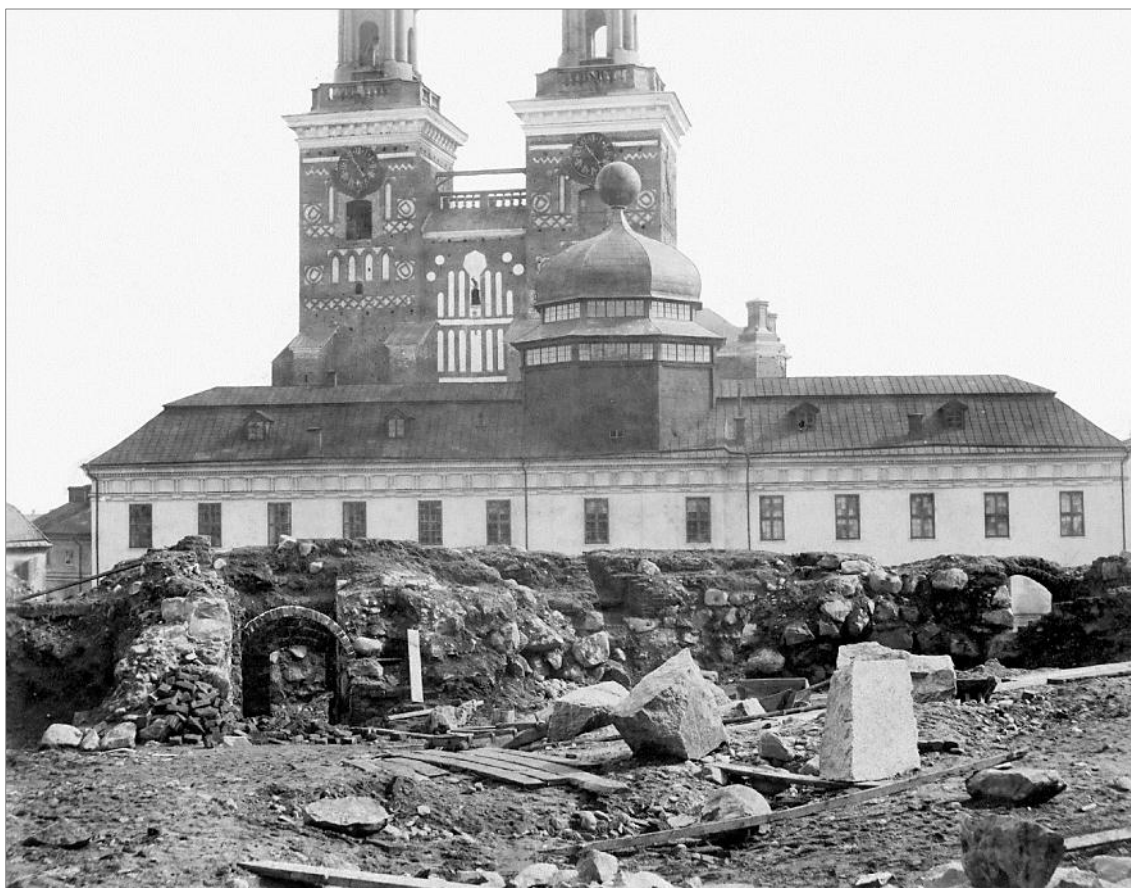
Figur 11. Foto över ärkebiskopsborgens ruiner taget i samband med anläggandet av Universitetsparken våren 1886. På bilden framgår den östra längan med dess tjocka murar. I bakgrunden ses Gustavianum och domkyrkan. På fotot ges en uppfattning om hur nära dessa byggnader ligger varandra. AM1979-109-01, Kihlbergs samling, Arkitekturmuseet.

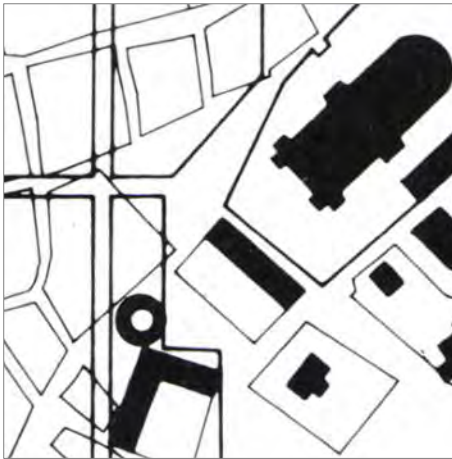
Figur 18. Bearbetat och renritat kartöverlägg av ett utsnitt från regleringskartan som visar bebyggelsen strax före 1643. Som framgår av kartan var kungsstallet en L-formad byggnad som låg intill ärkebiskopsborgens norra torn, Rundeln. På bilden ses även domkyrkan, Gustavianum och domprostens gård.

Kungsstallet finns inritat på regleringskartan från 1643 som en L-formad byggnad. Den tycks inte ha varit förbunden med ärkebiskopsborgens norra torn, den s.k. Rundeln, som ligger utanför kungsstallets nordöstra hörn. Enligt Johan Schefferus (1666) reparerades den större [ärkebiskopsgården] av kungen genom påbyggda murar 1626. Två år senare 1628 byggdes en ny del mot norr som kungens stall (Carlsson 2010).

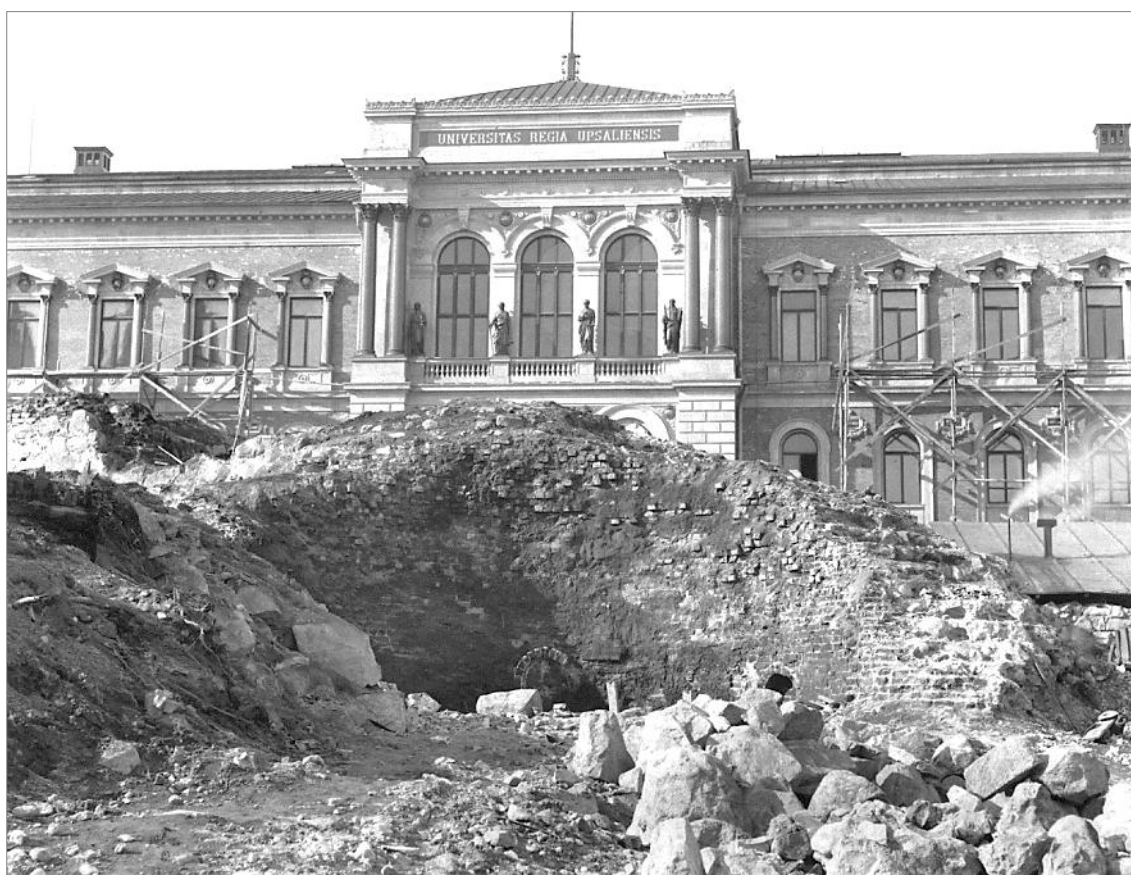
Figur 19. Ärkebiskopsborgens norra torn, Rundeln, låg fram till anläggandet av Universitetsparken som en över mark stående ruin. Rundeln har också gett namn till den intilliggande Rundelsgränd. Tornet var 17,5 m i diam. med 4,5 m tjocka skalmurar i tegel lagt i vendiskt förband med fyllning av gråsten. Tornet som också bar smeknamnet Styrbiskop byggdes sannolikt av Gustav Vasa. Fotot är taget 1886 då universitetshuset var så gott som färdigbyggt. Fotograf okänd (Uppsala universitetsbibliotek).

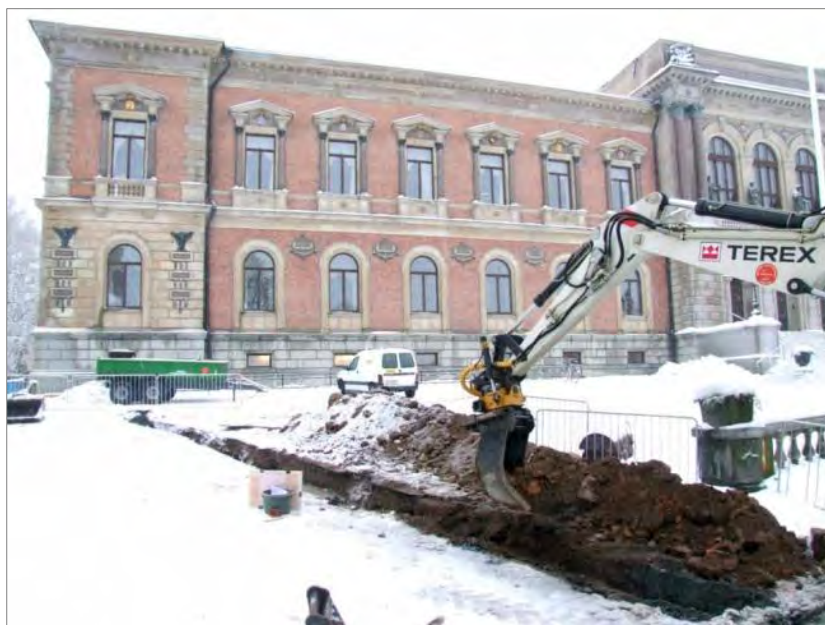
Figur 21. Schaktningsarbeten för dagvatten i ett kallt och snötäckt Uppsala. I bakgrunden universitetshusets sydöstra fasad. Foto mot V.

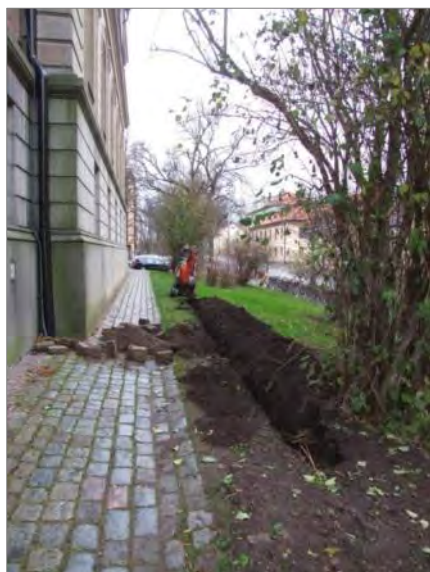
Figur 24 (t.v). Schakt för åskledare längs universitetshusets norra gavel. Schakt 1. Foto mot V.

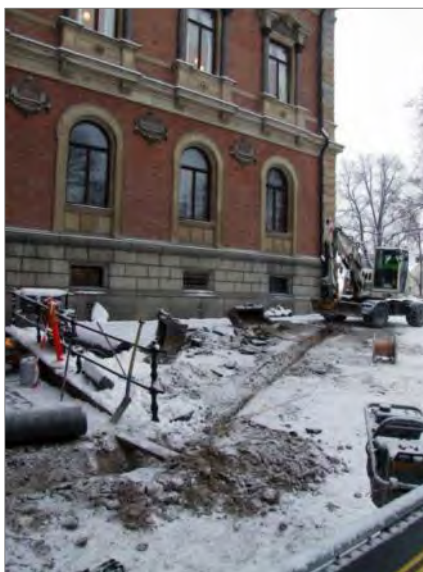
Figur 25 (t.h). Schakt för åskledare vid den SV-delen av byggnaden. Foto mot SÖ.

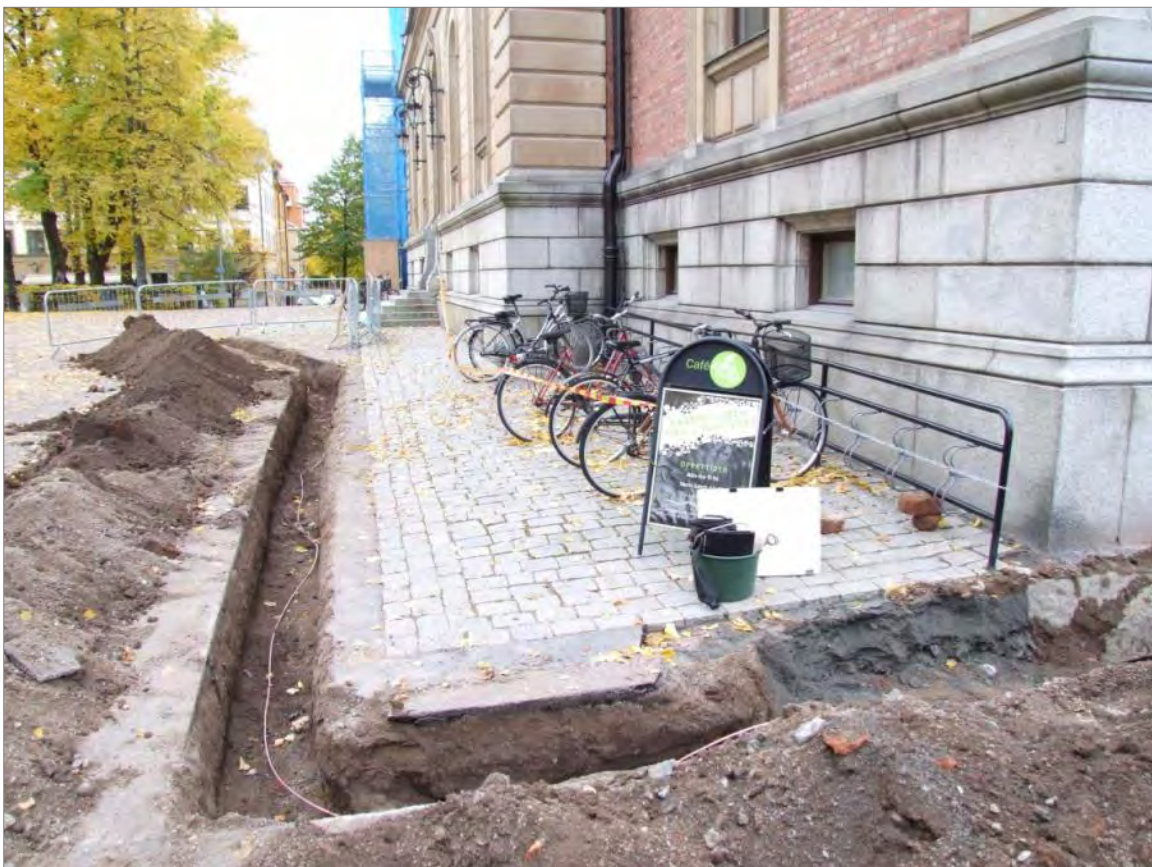
Figur 26. Schakt för åskledaren vid universitetshusets södra gavel. Foto mot SV Joakim Kjellberg, Upplandsmuseet.

Vid A1 och A2 (figur 23) påträffades 0,3-0,4 m stora stenar i schaktbotten. Mellan dessa fanns hårt kalkbruk samt klumpar av kalkbruk och tegelflis. Detta har tolkats som resterna efter en mur vilket sannolikt tillhört ärkebiskopsborgen och dess södra länga. Murresterna framkom ca 0,3 m under nuvarande markyta och åskledaren lades ovanpå murresterna som inte behövdes tas bort.

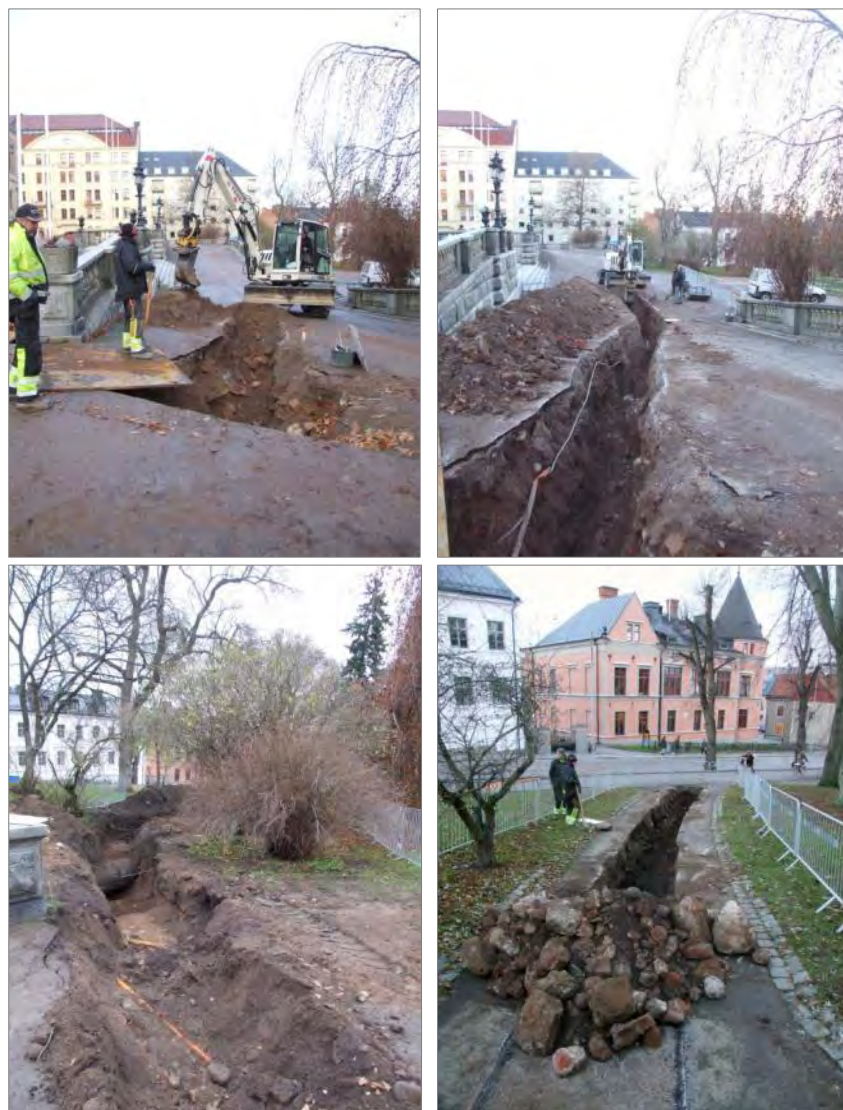
Figur 27-30. Översiktbilder över dagvattenschaktet.

Markarbetet för dagvattnet påbörjades vid en dagvattenbrunn vid den södra balustraden. Därefter grävdes hela sträckan ned mot ytan bakom Geijerstatyn. Schaktet svängdes därefter in bland träd och buskar väster om Geijerstatyn för att sedan följa en parkgång ned mot S:t Olofsgatan. Sist av allt grävdes biten mellan universitetshuset och dagvattenbrunnen vid den södra balustraden, samt intill universitetshusets fasad. Den sammanlagda sträckan för dagvattenledningar uppgick till ca 150 m.

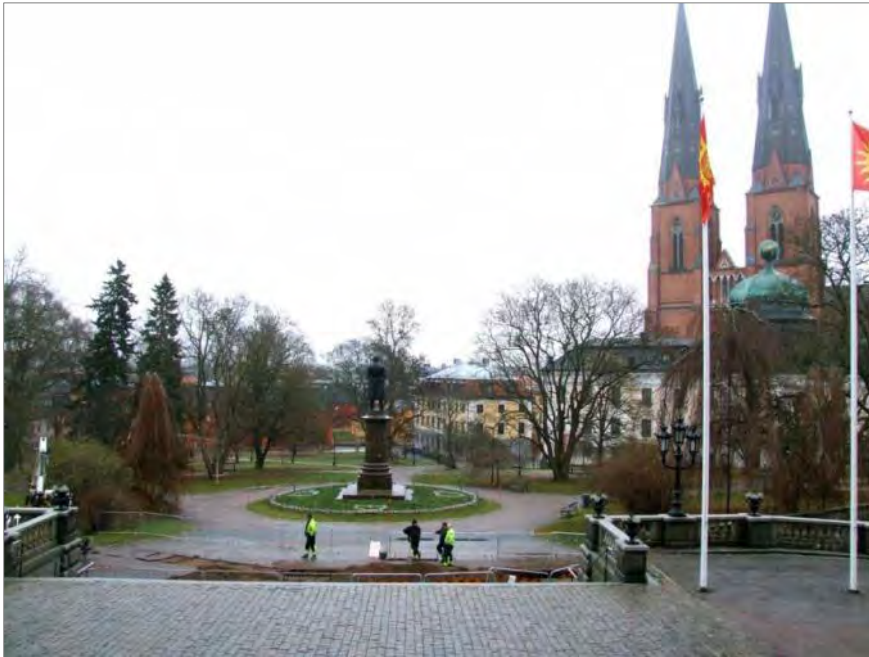
Figur 31. Dagvattenschaktets placering i Universitetsparken. Foto mot NO.

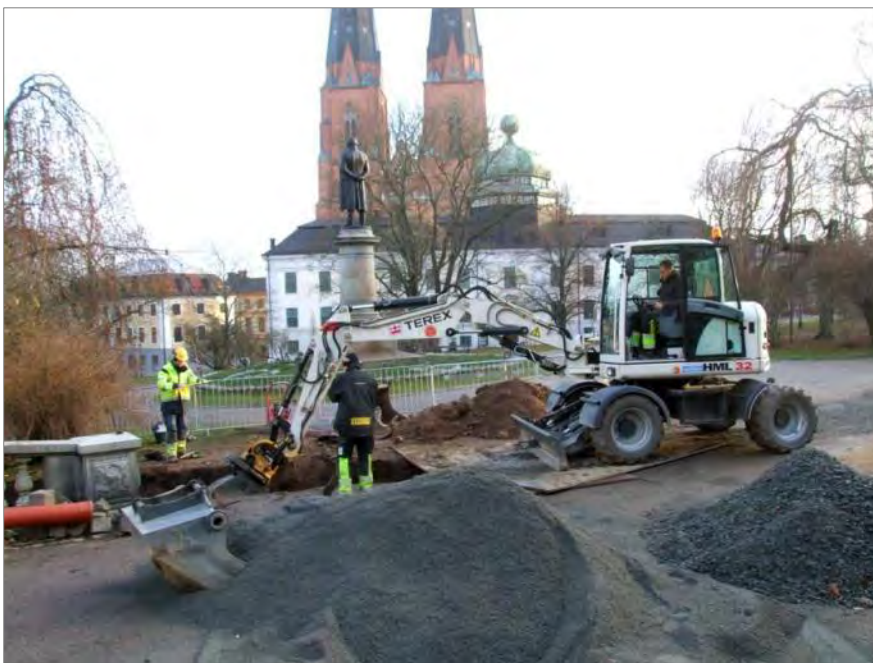
Figur 32. Grävning och dokumentation vid resterna efter ärkebiskopsborgens norra mur. Foto mot NO Joakim Kjellberg, Upplandsmuseet.

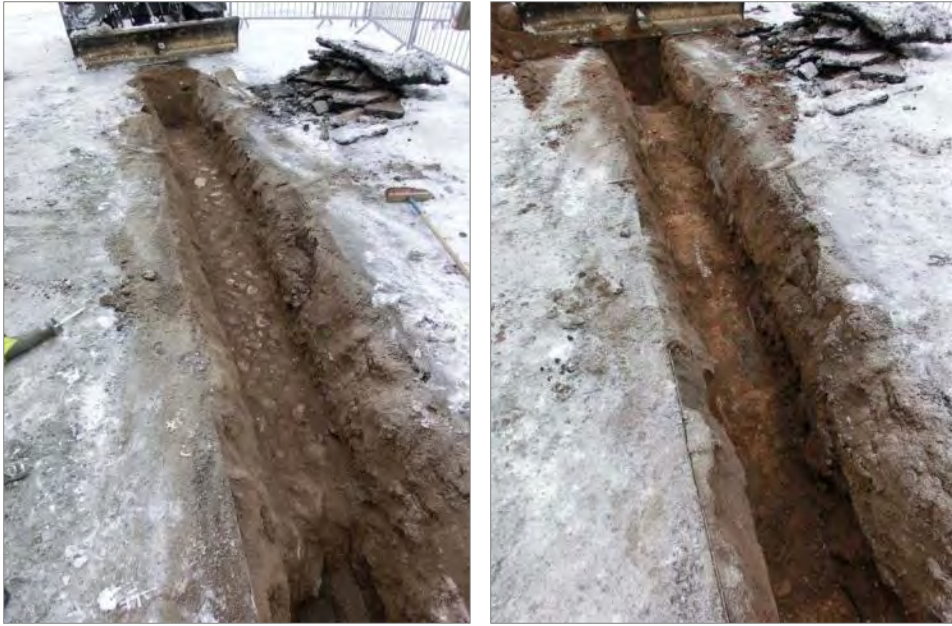
Figur 37 (t.v). Stenläggning A4. Foto mot S, Bent Syse, Upplandsmuseet.

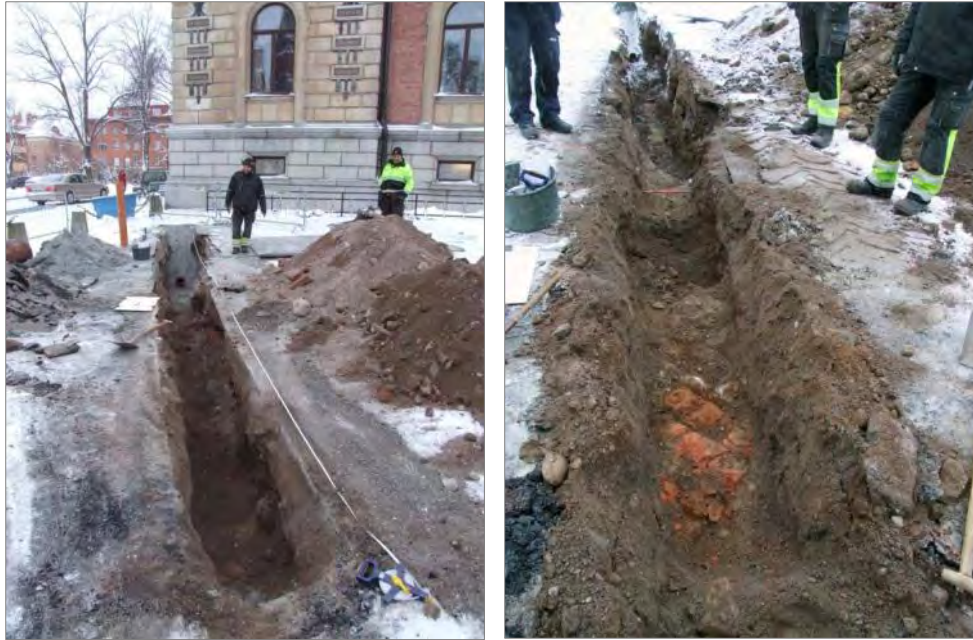
Figur 40 (t.h). Översikt över schakt 3, där resterna efter mur A6 anas i schaktet. Foto mot S.

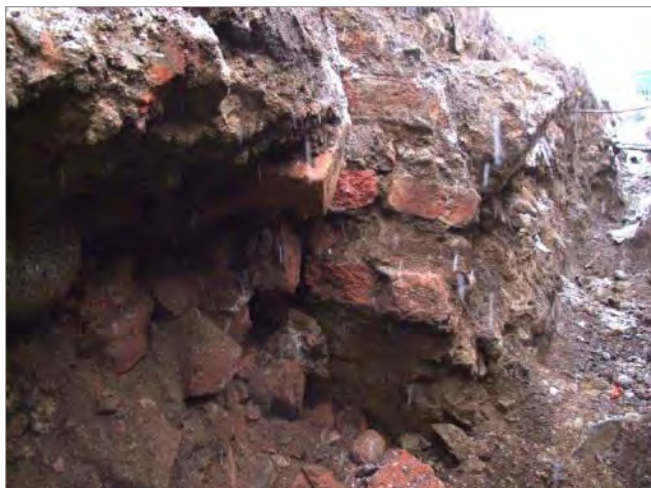
Figur 42. A7, Skadade murrester.

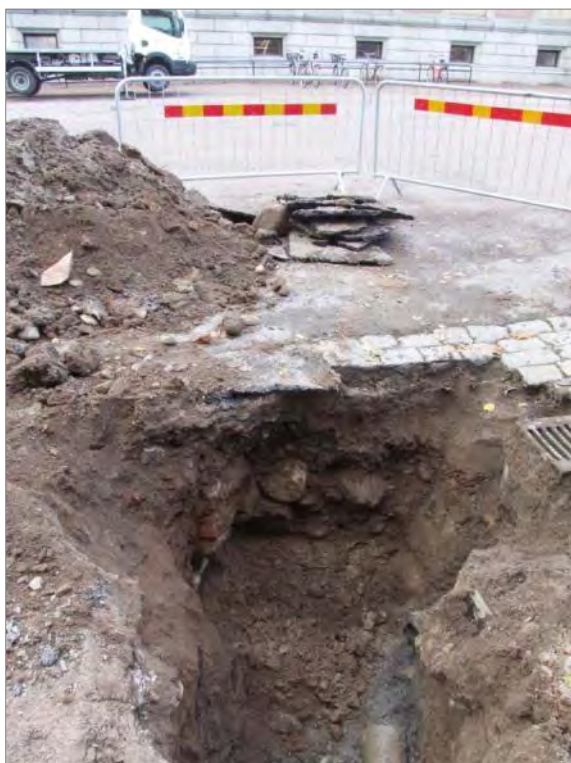
Figur 44. Mur A8 i kanten på schaktet. I bakgrunden skymtar universitetshusets sockel. Foto mot SV.

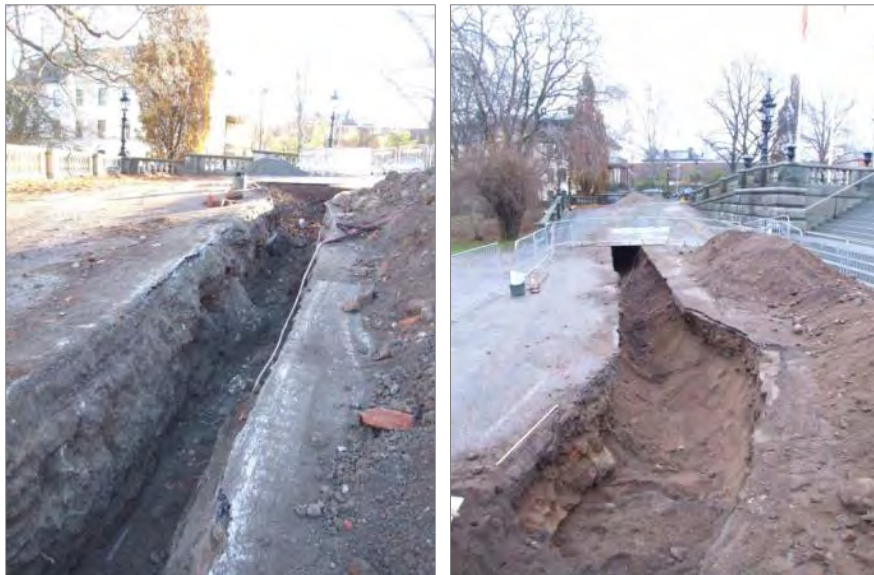
Denna övre, södra del av schaktet karakteriserades av en stor mängd omrörda gråstenar och tegelstenar, vilka sannolikt utgör raseringsmassor från den medeltida ärkebiskopsborgen, A9 i figur 49. I rasmassorna noterades munk- och nunnetegel F6, liksom en bit golvtegel, F7.

I höjd med balustradens slut vidtog endast naturligt åsmaterial som utgjordes av grus. Gruset rasade hela tiden in i schaktet och underminerade markytan, vilket gjorde att schaktets bredd bitvis blev upp till 2-3 m. I denna del var raseringsmassorna så gott som helt borta eller fanns endast närmast under asfaltsytan.

Figur 45 (t.v). Övre, södra delen av schakt 4 som löpte längsmed balustraden och ned mot ytan mellan Geijerstatern och universitetshusets nedre trappa. Foto mot SÖ.

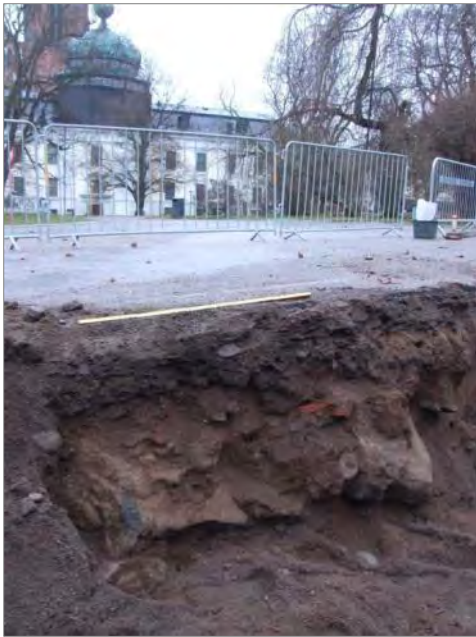
Figur 47 (t.v). Mur A10 i schakt 4. Foto mot Ö.

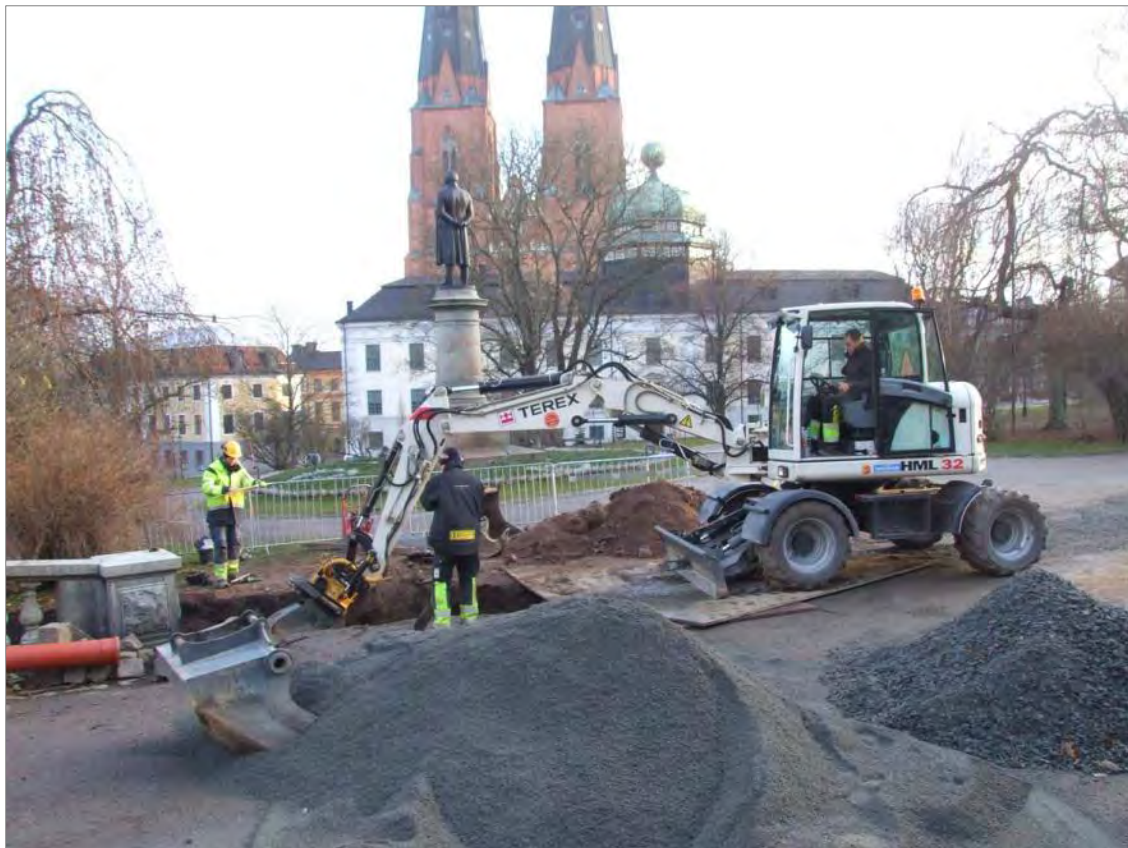
Figur 51. Grävning vid ärkebiskopsborgens norra mur, A11 i slutet av november 2012. Foto mot NO Joakim Kjellberg, Upplandsmuseet.

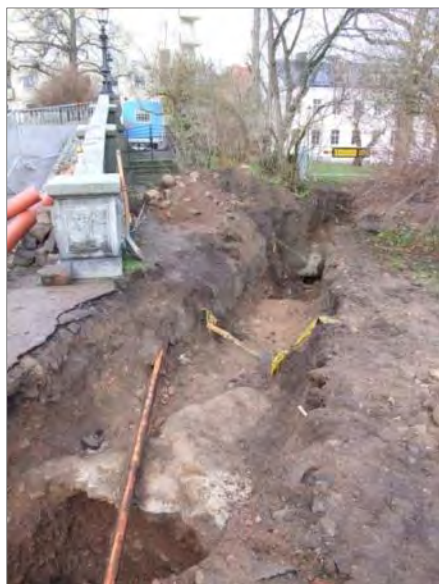
Figur 53 (t.v).  
Ärkebiskopsborgens  
norra mur A11. Foto  
mot N.

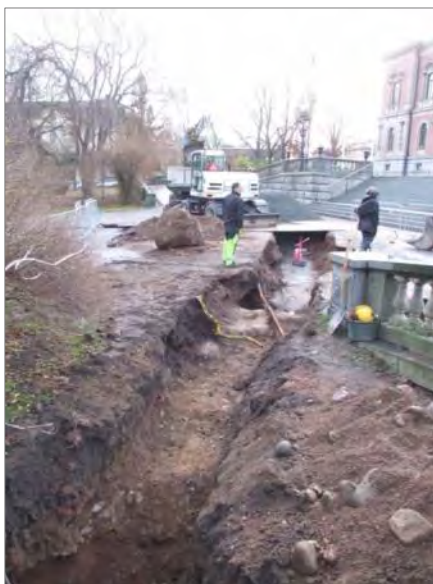
Som förväntat påträffades resterna efter ärkebiskopsborgens norra yttermur i dagvattenschaktet. Murpartiet som kallats A11 låg ca 0,85-1 m under nuvarande markyta. I de lager som påträffades ovan muren observerades spik, buteljglas, porslin, flintgods, kritpipsskaft och yngre rödgods. Fyndmaterialet kan huvudsakligen föras till 1800-tal och gallrades på plats.

Det som återstod av den medeltida muren är den allra nedersta delen, sulan. Den var 5 m bred och utgjordes av hårt gulvitt kalkbruk med enstaka större stenar (0,5 m) samt mindre stenar (0,2 x 0,2 m). Murpartiet eller kanske rättare sagt murbrukskakan var ca 0,2-0,5 m tjock. Muren dokumenterades i flera plan och till murens konstruktion hör även A13. Muren var inte lika kraftig som förväntat och diskussioner hade förts hur man skulle få dagvattenledningen igenom muren. Detta var inte något större problem utan muren grävdes bitvis bort med grävmaskinens tjälkrok. Inte mer än nödvändigt av muren togs bort i samband med arbetet.

Figur 54 (t.h).  
Ärkebiskopsborgens  
norra mur A11. Foto  
mot S.

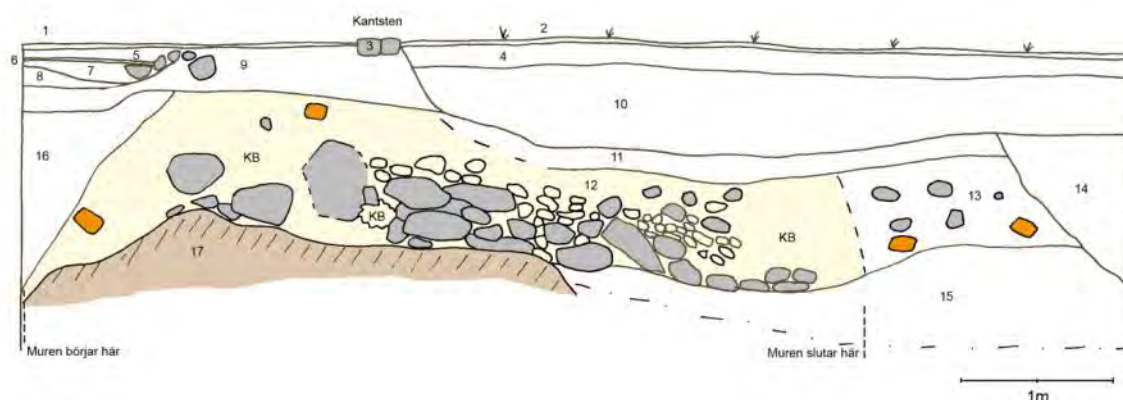
Figur 55. Sektionsritning S7 av A11 och A13. Skala 1:50.

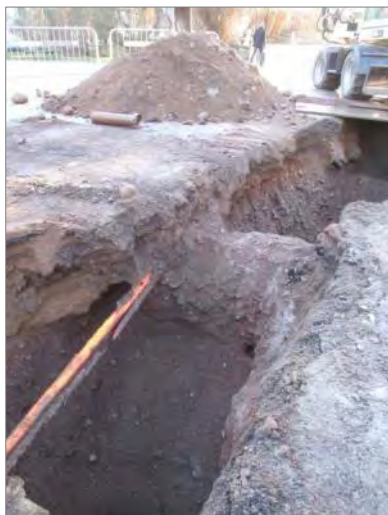
Figur 56 (t.v). A12, en klump av sammanfogat åsgrus.

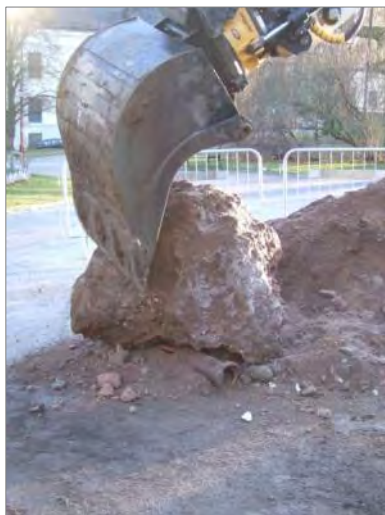
Strax söder om A11 fanns ett parti i det naturliga åsmaterialet som var alldeles hårt. Partiet utgjordes av sammanfogat (sammanklistrat) åsgrus som bildat en 1 x 1,5 m stor klump. Till en början antogs grusklumpen vara resultatet av någon form av sentida påverkan. När samma material framkom även direkt under A11 så klargjordes att detta sammanklistrade grus var en medveten handling som sannolikt har med borgens konstruktion och grundläggning att göra.

A12 låg ca 2 m söder om A11 och framkom 0,4 m under nuvarande markyta. Grusklumpen var ca 1 m bred och 1,5 m hög. Under A12 fortsatte det opåverkade åsgruset.

Figur 57 (t.h). Med stor möda fick grävmaskinen upp A12.

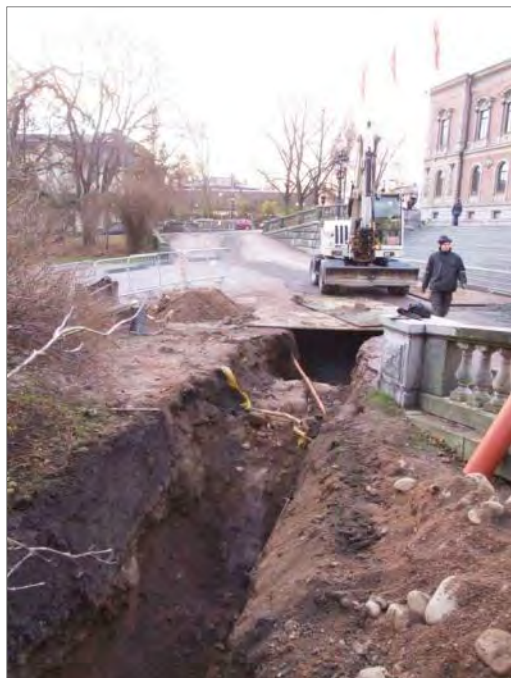
Figur 58 (t.v). Grundförstärkning A13 under ärkebiskopsborgens norra yttermur A11. Foto mot S.

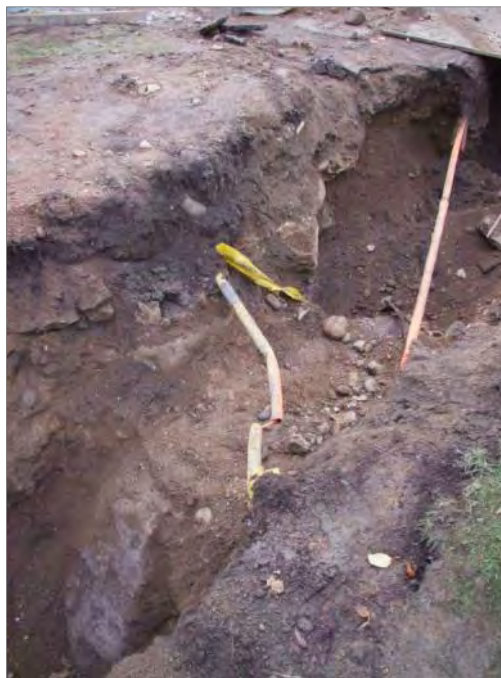
Inom ramen för detta rapportarbete har det inte varit möjligt att söka efter paralleller av liknade grundförstärkningstekniker av medeltida byggnader. En

rundfrågning bland initierade kollegor tyder på att detta är en helt ny upptäckt. Att förstärka konstruktionen redan långt ned i det naturliga markmaterialet visar på den stora medeltida byggnadstekniska kompetensen. Ett medeltida "know-how" som vi idag har liten kännedom om.

Figur 59 (t.h). Grundförstärkning A13 under ärkebiskopsborgens norra yttermur.

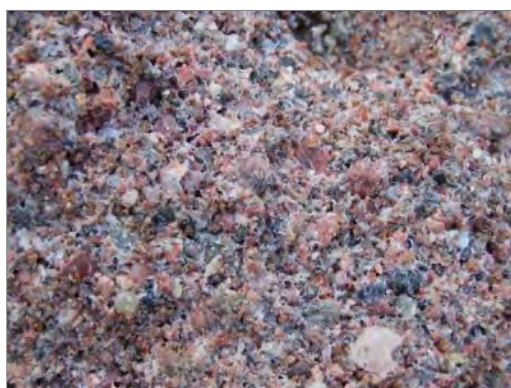
Figur 60. Närbild av det sammanfogade gruset vilket A13 utgjordes av. Materialet mellan gruskornen är vitt och genomskinligt och liknar torkat lim/klister.

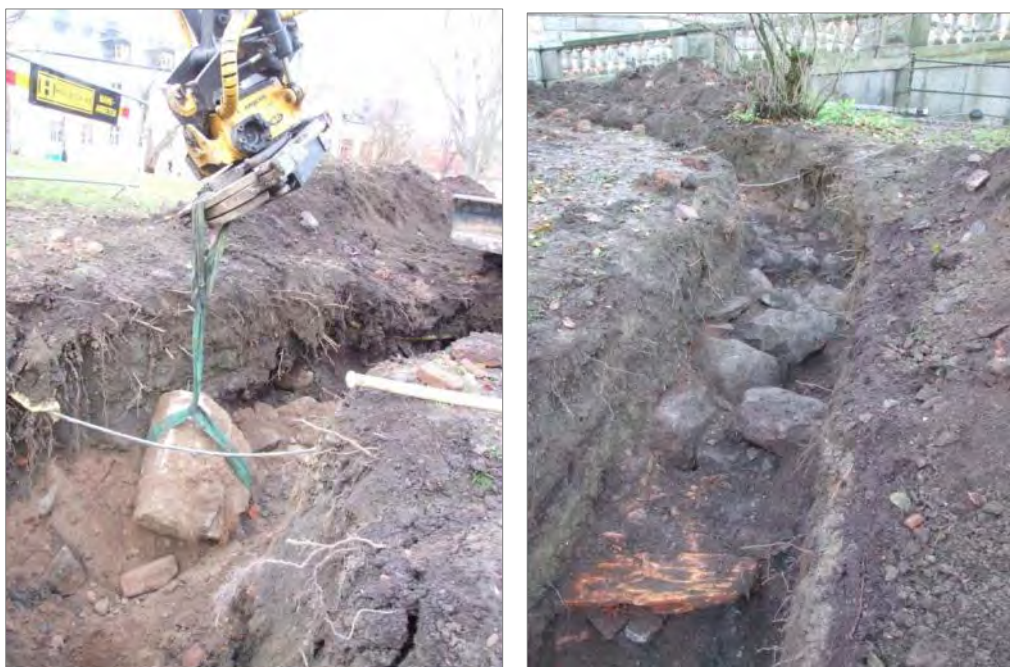
Figur 61 (t.v.). Kalkstensblock F8 lyftes upp ur schaktet. Foto mot N.

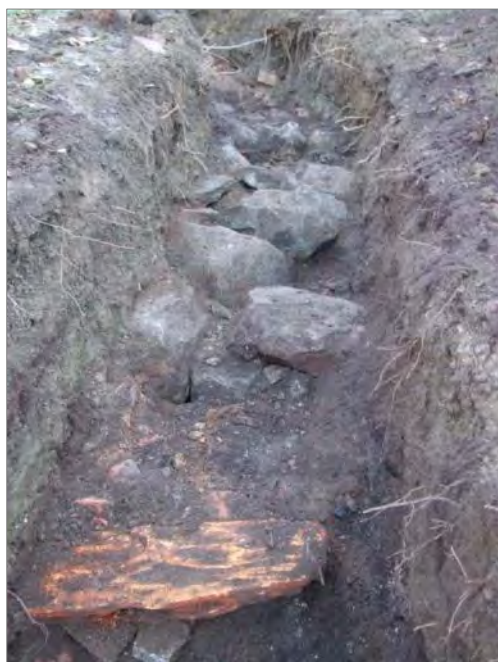
Figur 63 (t.v). A19, huggen delvis förmultnad trästock uppallad med stenflisor. Foto mot V.

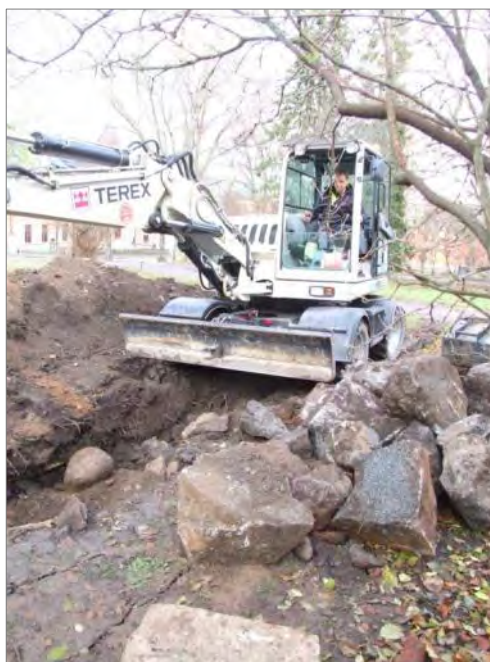
Direkt under lager A17 framkom en stenkonstruktion vilket givits betäckningen A18. Denna utgjordes av 0,2-0,7 m stora flisiga grågranitsblock. Stenstorleken var något mindre i väster än i öster. Stenkonstruktionen framkom på 0,7 m djup under nuvarande markyta. Den var synlig i 4 m av schaktet och fortsatte sannolikt utanför schaktets gränser. Konstruktionen visade sig vid borttagandet vara ca 1 m hög. Till en början tolkades konstruktionen som en mur. Vartefter undersökningen pågick förkastades denna tolkning då konstruktionen var kallmurad, bred och låg. Längsmed stenkonstruktionens östra kant fanns en delvis multnad trästock som pallats upp med små gråstensflisor/kilar. Stenkonstruktionen dokumenterades i plan och lyftes därefter bort med grävmaskin. Vid detta moment observerades ett flertal borrhål i stenblocken. Stenkonstruktionen tillsammans med det ovanliggande lagret A17 har tolkats som sent tillkomna, troligen i samband med universitetshusets byggande. Stenmaterialet i A18 liknar stenmaterialet i universitetshusets sockel. Möjligen är stenkonstruktionen rester efter byggnationen eller ett fundament för något. Enligt uppgift från personal vid universitetshuset ska det vid uppförandet av universitetshuset ha funnits en ångdriven stenslagningsmaskin någonstans i Universitetsparken. Kanske är det resterna efter ett fundament till denna som A18 utgör. Tänkbart är även att A18 utgör spillmaterial från huggningsprocessen vilket samlats ihop i markberedande syfte. Under A18 på 1,7 m djup fanns rödbrunt opåverkat åsgrus ned till schaktbotten på ca 1,9 m.

Figur 64 (t.h). Stenkonstruktion A18 i schakt 5 delvis uppgrävd. Foto mot N.

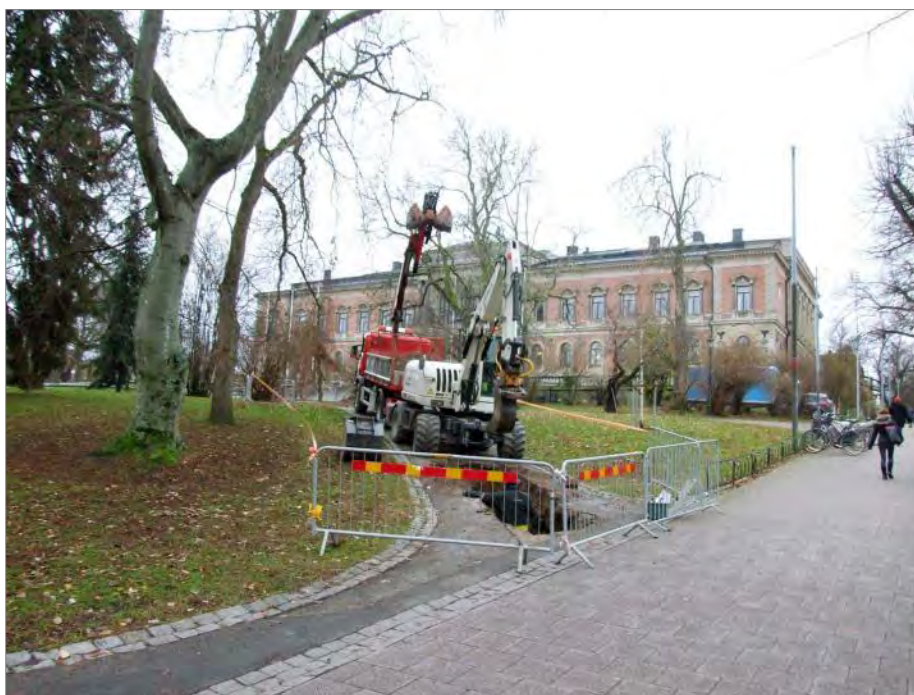
Den sista schaktsträckan ned mot S:t Olofsgatan har kallats schakt 6. Schaktet löpte mitt i den asfalterade parkgången från ca 11,5 m norr om Geijerstatyns kantsten och vidare norrut mot S:t Olofsgatan (figur 33). Schaktsträckan var ca 45 m och schaktet var 1 m brett och mellan 1,3-1,4 m djupt. I schaktets ände vid S:t Olofsgatan trottoar grävdes schaktet ned till 2,2 m för anläggande av dagvattenbrunn. Schaktet grävdes från båda håll mot mitten och dagvattenledningen lades ned relativt direkt.

Figur 65. Schakt 6 löpte från schakt 5 och ned till S:t Olofsgatan. Schaktet grävdes från båda hållen till mitten. I bakgrunden ses universitetshuset och i förgrunden ses S:t Olofsgatans trottoar. Foto mot S.

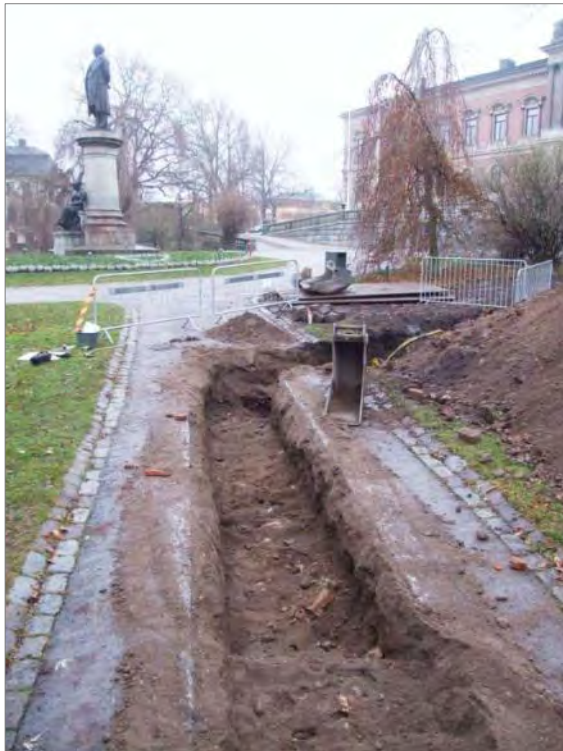
A20 fanns i den övre delen av schaktet närmast schakt 5 (figur 49). Här fanns stora runda stenar 0,3-0,7 m stora på ett djup om 0,4 m. Stenarna framkom direkt under bärlagret till asfalten. Stenarna låg i murbruksbemängd sand och innehöll tegel, spik, fragmenterade järnföremål däribland en konformad huv till en skorsten. A20 har tolkats som möjliga rester efter en byggnad som stått på platsen i samband med uppförandet av universitetshuset. Enligt skriftliga uppgifter och fotografier fanns tillfälligt uppförda bostäder och verkstäder i Universitetsparken under universitetshusets och parkens uppförande (Aurelius 1987, se även figur 19).

Figur 66 (t.v). Övre delen av schakt 6 vid A20. I bakgrunden ses Geijerstatyn och universitetshuset. Foto mot S.

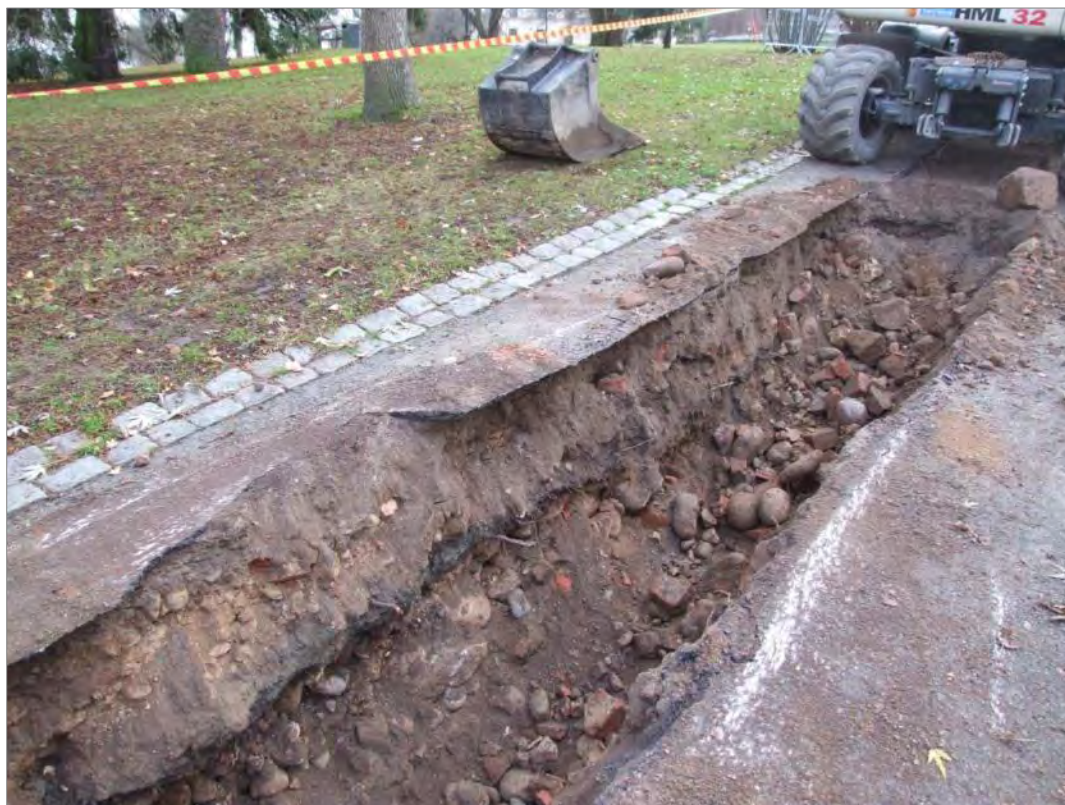
Figur 67 (nedan). Generell kulturlagerbild i schakt 6 med två kraftiga raseringslager och en mellanliggande markhorisont. Foto mot Ö.

Förutom partiet vid A20 var lagerbilden i schaktet relativt likartad längs hela schaktsträckan. Under parkgångens asfalt fanns ett 0,2 m tjockt sammanpressat kompakt lager av grus och sand. Under detta fanns ett 0,4-1 m tjockt lager av sandigt grus med inslag av murbruksklumpar, sten puts, tegel, buteljglas, spik och porslin. Lagret ökade i tjocklek ned mot korsande grusgång som då var 1 m tjockt. Lagret har

tolkats som ett lager uppkommet i samband med byggnationsarbetena i Universitetsparken i samband med anläggandet av parken och universitetshuset. Fyndmaterialet pekar mot en datering till tiden efter 1850. Under detta lager fanns ett 0,5-0,1 m tjockt lager av blågrå-mörkgrå lera med ett stort inslag sot och kol. Detta lager uppfattades som en markhorisont, troligen anlagd någon gång under byggnationsarbetena med universitetshuset. Under markhorisonten fanns ett 0,5 m tjockt raseringslager av grus och sand med 0,2-0,7 m stora stenar, stortegel, ihopmurade klumpar med tegel och murbruk. I raseringslagret påträffades skärvor av yngre rödgoods, munk- och nunnetegel, en profiltegelbit från ett krön, en golvtegelbit samt en mindre bit av ett kalkstensbrott. Raseringslagret nådde till schaktbotten och opåverkad marknivå eller ytterligare kulturlager i schaktet påträffades ej.

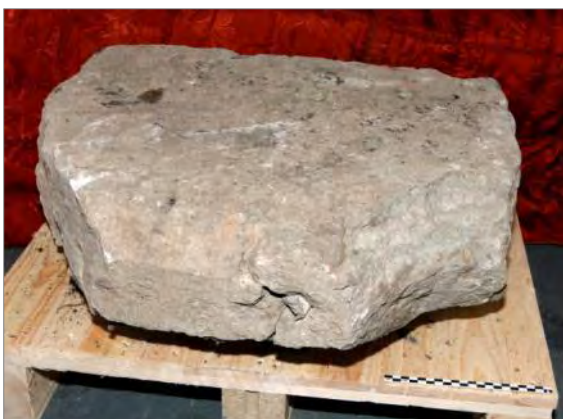
Figur 68 (t.v). F8. Profilhugget kalkstensblock 0,6 x 0,5 x 0,24 m. Plan ovensida och urtappning på undersidan. Vid den huggna kanten finns en infästning med blystift. Foto Bengt Backlund, Upplandsmuseet.

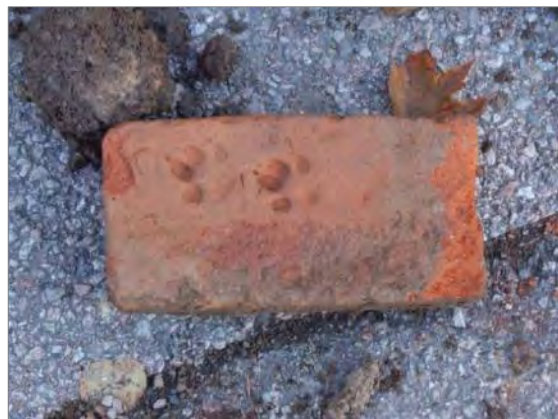
Figur 69 (t.h). F5. Stortegel från schakt 3 med tassavtryck efter hund.

De fynd som kan knytas till borganläggningen har insamlats från raseringslager. Kontexten är således påverkad och fyndmaterialet har förflyttats från sin ursprungliga plats. De fynd som tolkats tillhöra borgen är F5, tegelsten, F6 taktegel, F7 golvtegel, F8 kalkstensblock, F9 gångjärnsbeslag, F13 taktegel och F14 formtegel. Av dessa har F5, F8 och F14 efter övervägande sparats. F5 utgjordes av en stortegelsten av rödbränt tegel. Orsaken till omhändertagandet är de tassavtryck från hund som finns på tegelstenens ovansida. Liknande fynd med avtryck efter mindre djur eller barnfötter påträffas relativt ofta men de tas sällan in i museisamlingarna trots det höga pedagogiska värdet. F8 utgjordes av ett profilhugget kalkstensblock med infästningshål på ena sidan och urtappning på undersidan. Blockets ovansida var planhugget. Blocket har sannolikt ingått som byggnadsdel någonstans i borganläggningen. Formen och fästet med blyrester pekar mot att blocket används

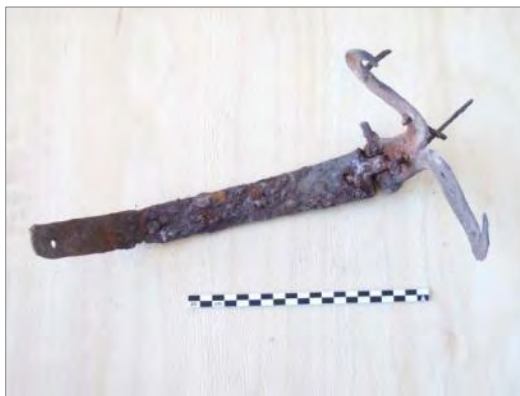
Figur 71 (t.v.). Gångjärnsbeslag till dörr F9.
