Arkeologisk schaktningsövervakning

# Universitetshuset och Universitetsparken i Uppsala

Fjärdingen 1:9  
RAÄ 88:1  
Uppsala stad  
Uppland

**Upplandsmuseets rapporter 2013:06**  
**ISSN 1654-8280**

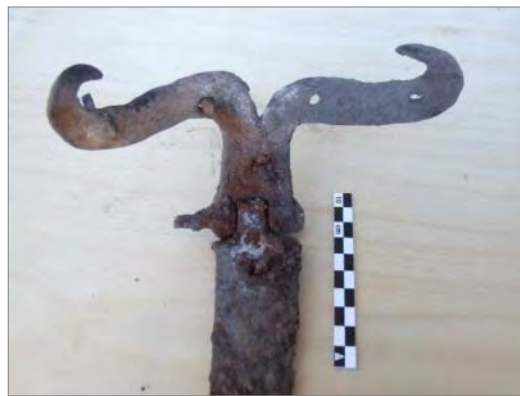
Figur 72 (t.h.). Närbild av gångjärn F9.

som dekorativt element, möjligen som en del av en pelare eller vid en dörröppning. Kalkstensblock har observerats tidigare i samband med markarbeten i Universitetsparken och framgår bl.a. på foton från 1886 (se figur 11) Dock har inga av dessa omhändertagits. F9 utgörs av ett gångjärnsbeslag med ett 30 cm långt gångjärnsband som är ihopsatt med en tapp i gångjärnet. Gångjärnets ändrar har böjts isär i två dekorativa flikar. På gångjärnet finns 5 spikhål och tre kvarsittande spikar och på gångjärnsbladet finns fyra hål med tre kvarsittande spikar. Gångjärnet har sannolikt suttit på en bräddörr. Utseendemässigt liknar gångjärnet de typer som är kända från medeltid (Arnstberg 1976 s 171ff). F14 utgörs av en formtegelbit 19 x 7 x 5,5 cm. Teglet är en hörnbit och tegelstenens profil är trappstegsformad. Sannolikt har tegelstenen ingått som ett dekorativt element vid ett krön eller sockel. Från 1800-talet har ett föremål omhändertagits, F1. Detta utgörs av en hårdbränd stengodsskärva från en mineralvattenflaska. Skärvan är försedd med en stämpel med ett lejon och har stämpel med texten [OGTHUM]. Sannolikt är denna mineralflaska tillverkad i Westerwald mellan åren 1883-1903 och den ursprungliga texten var [HERZOGTUM NASSAU] (Bartels 1999 s 550, fig 93). Flaskans datering stämmer väl in på byggnadsperioden för universitetshuset.

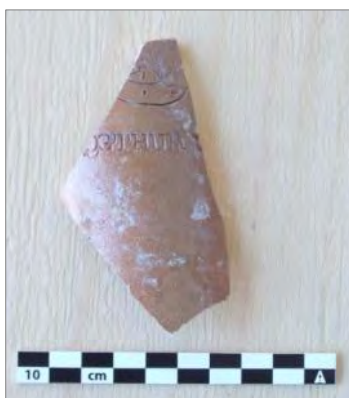
Figur 73 (t.v.). Stengodsskärva F1.

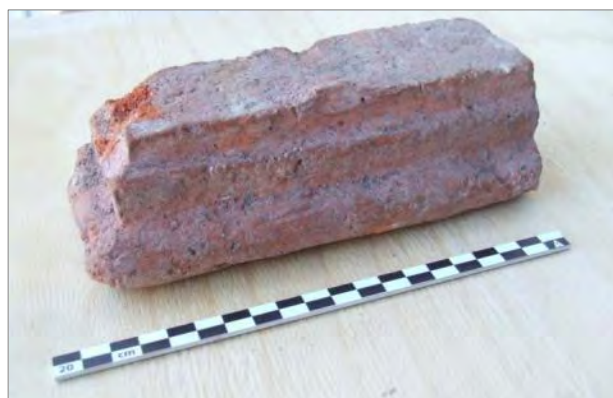
Figur 74 (t.h.). Formtegel F14.
