Arkeologisk schaktningsövervakning

# Arkeologi i S:t Persgatan, Uppsala

Dragarbrunn 1:2, 19:9  
Uppsala stad 88:1  
Uppsala kommun  
Uppland

**Upplandsmuseets rapporter 2014:13**  
**ISSN 1654-8280**

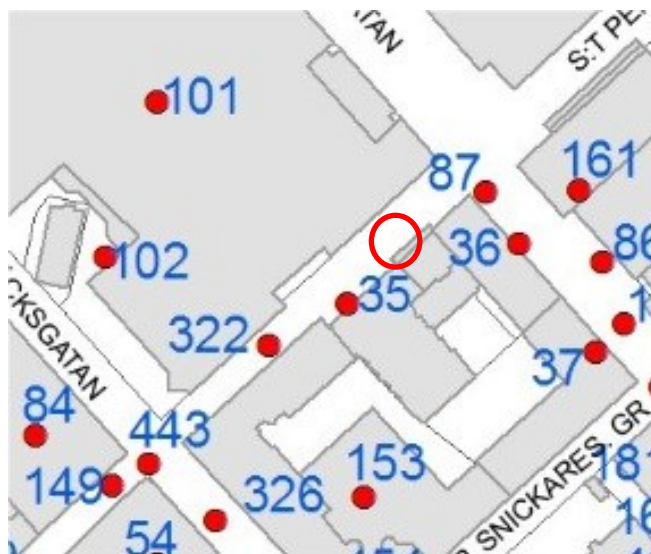
Figur 2. Karta visande arkeologiska undersökningar intill nuvarande yta (röd cirkel). Närmast mot sydväst ligger nr 35 där det utfördes en schaktningsövervakning i kv Kransen 1965. Nr 36 avser en slutundersökning i norra delen av kv Kransen som också utfördes 1965. I korsningen med Dragarbrunnsgatan ligger nr 87 som är en schaktningsövervakning i Dragarbrunnsgatan, också denna utförd 1965. Ur StadsGIS 1 Uppsala (Syse manus).

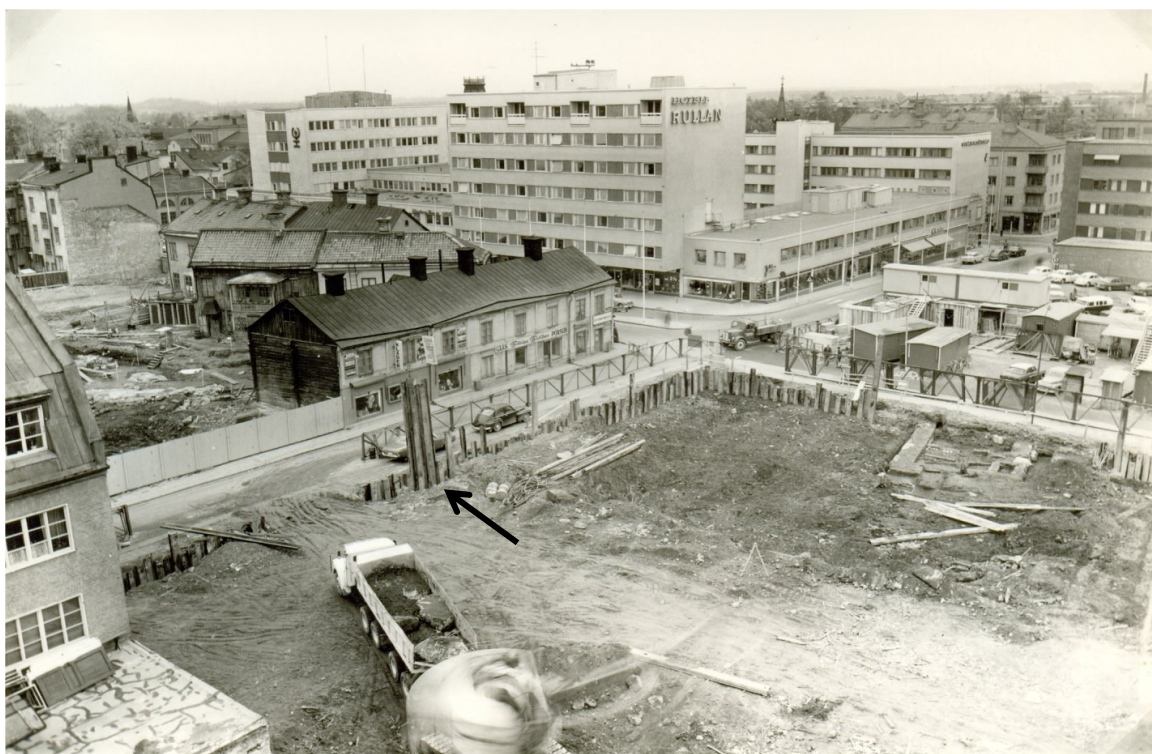
Figur 3. Norra hörnet av kv Kransen med korsningen Dragarbrunnsgatan/S:t Persgatan i bakgrunden. Till höger i bild syns grunderna efter tegelhuset som sträcker sig in under Dragarbrunnsgatan. Vid pilen framkom bogårdsmuren. Foto mot norr av Lars Gezelius 1965, Upplandsmuseets bildarkiv.

De två närmaste undersökningarna i kvarteret Kransen gjordes 1965 i samband med att denna norra del av kvarteret skulle bebyggas. I samband med schaktningar kom en anmälan om att murverk efter en tegelbyggnad (nr 36) påträffats invid Dragarbrunnsgatan (fig 3). Detta föranledde att Upplands fornminnesförening bereddes tillfälle att frilägga byggnaden i form av en schaktningsövervakning med dokumentation. Byggnaden som framkom var en tegelbyggnad (ca 7 x 12 m) med invändigt stenlagt golv (Gezelius 1966).

Vid detta tillfälle påträffades också en sträcka av den bogårdsmur som omgärdar S:t Perskyrkan, nr 35 på figur 2. Denna mur som var bevarad med en längd av 4,4 m avslutades med en portöppning i öster. Muren var en skalmur i gråsten som vilade ett fundament av gråstensblock. Detta fundament vilade i sin tur på en rustbädd av två längsgående trästockar i blålerans yta (fig 4). Samtidigt pågick arkeologiska undersökningar av S:t Pers kyrkoruin i intilliggande kvarter. Där framkom med samma riktning och uppbyggnad en längre sträcka av bogårdsmuren (Gezelius 1965).

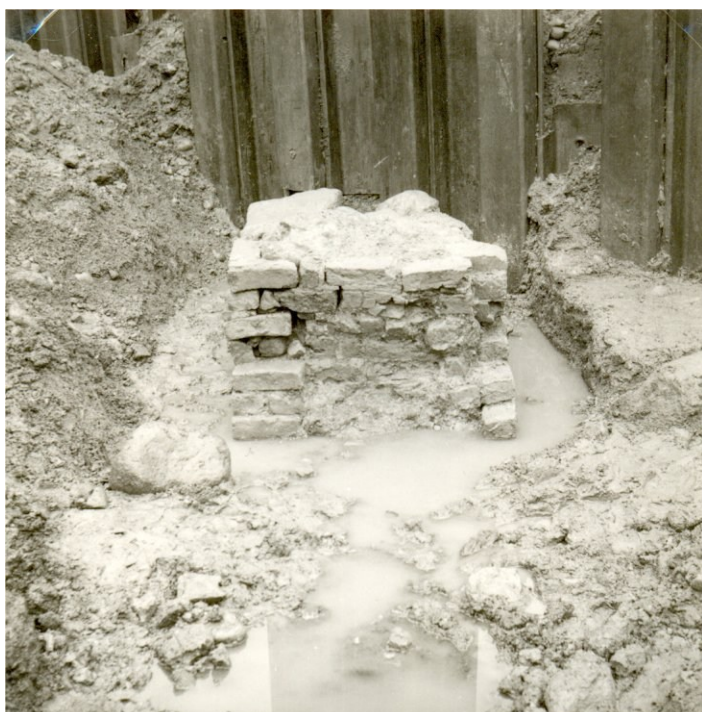
Figur 4. Bogårdsmuren som har sträckt sig in under S:t Persgatan. På fotot syns bogårdsmurens kortsida som utgjort den västra smygen i en port. Foto mot nordväst av Lars Gezelius 1965, Upplandsmuseets bildarkiv.

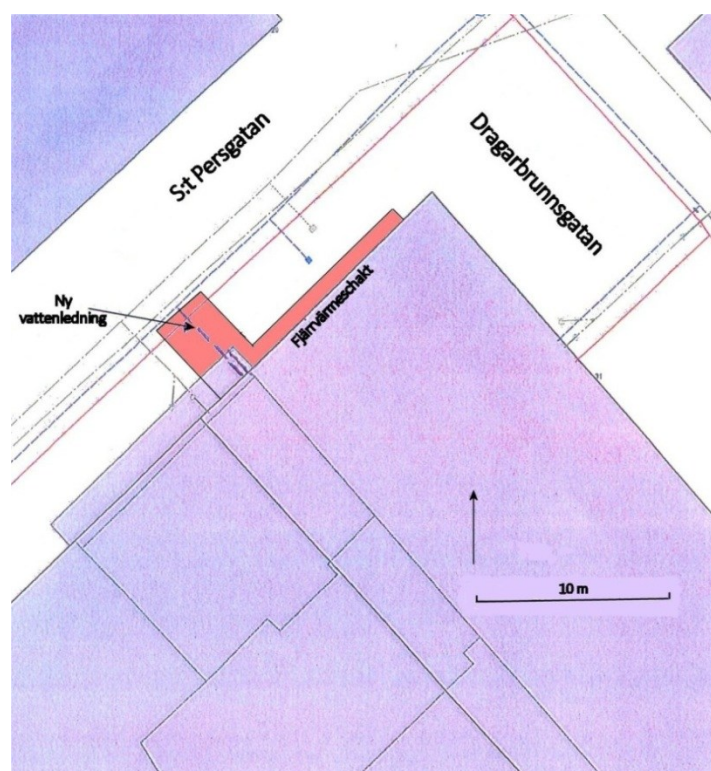
Figur 5. Situationsplan visande utförda schaktningar i S:t Persgatan. Den nya vattenservicen förlades i ett schakt med en längd på fem meter och ett djup av ca två meter. Schaktet för fjärrvärmeservis kommer att förläggas parallellt med husväggen där det sedan tidigare fanns ett frischakt. Skala 1: 400.

Uppsala Vatten och Avfall AB avsåg att förlägga ny vattenservis från befintlig ledning i mitten av S:t Persgatan in mot Pingstkyrkans fastighet. Dessutom skulle en ny fjärrvärmeservis anslutas till fastigheten (fig 5).

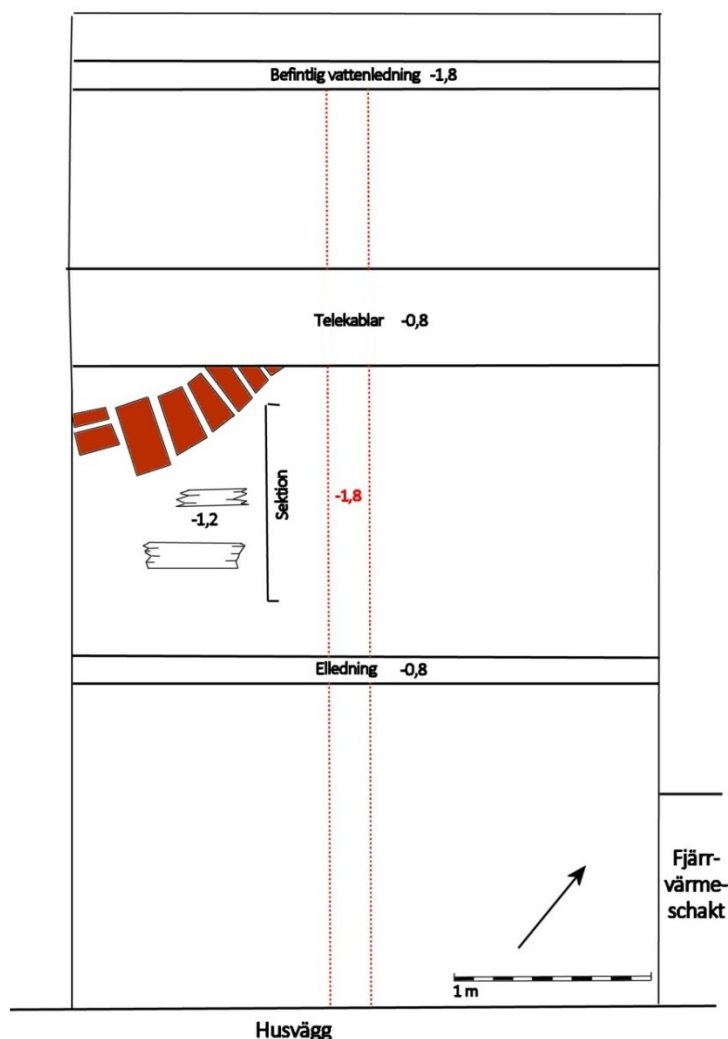
Figur 6. Plan över schaktets utbredning i ytan för vattenservisen. Den röda streckade linjen visar var den nya servisen lades ner. Området mellan befintlig vattenledning och telekablar var stört sedan tidigare. Det samma gäller för området mellan elledningen och husväggen där det fanns ett frischakt sedan huset uppfördes. Höjderna visar djupet under markytan. Skala 1:40.

I den mindre orörda ytan i väster fanns en cirkelformad krets med tegelstenar. Inom denna fanns kalkbruk blandat med jord och utanför den i söder fanns fragmentariska plankor som delvis var brandskadade och låg i ett lager med sot och kol. Över detta lager påträffades en mynningsbit (F1) till ett kärl i rödgods, BII:4 och på det brända trägolvet återfanns ett skärva stengods (F2). På östra sidan om dessa konstruktioner sluttade schaktkanten upp snett mot markytan och där påverkades inte eventuella bevarade underliggande lager. Tegelkonstruktionen visar en form som mycket troligen är en del av en brunn.

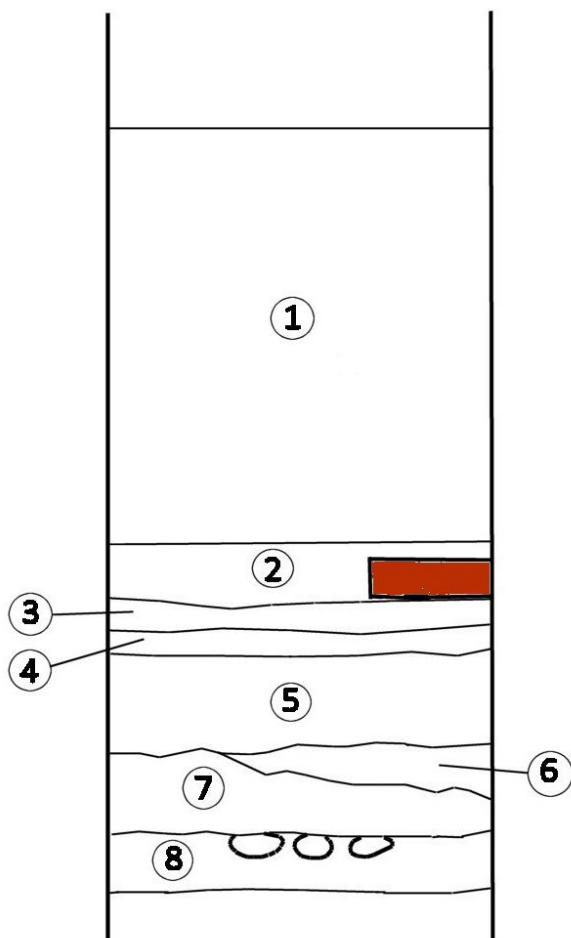
Figur 7. Sektion i VA-schaktet.

1. Fyllning av grus och sand.
  2. Ler- och sandblandat kulturjordslager, F1.
  3. Sot- och kolblandat lager med bränt trägolv överst, F2.
  4. Träflislager.
  5. Lerblandat kulturjordslager med en del träflis.
  6. Sandblandat kalkbruk med en del tegelflis.
  7. Kulturjord med en del tegel- och träflis.
  8. Gruslager med enstaka runda stenar överst.
- Gränd/gata/gårdsplan?

Sektionen ritad mot nordväst.  
Skala 1:20.

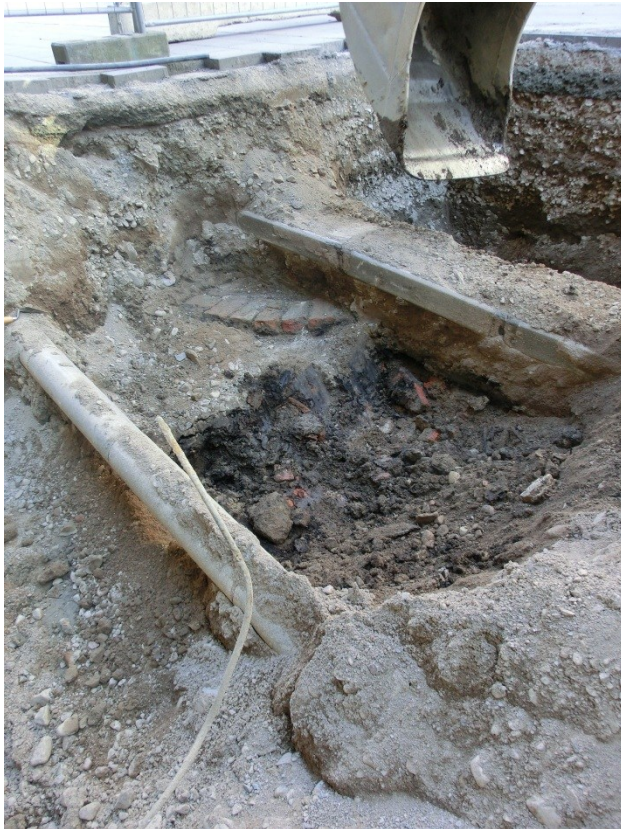
I samband med schaktningarna visade det sig att området var kraftigt stört efter tidigare schaktningar för vattenledningar mitt i S:t Persgatan och tele- samt elledningar närmare fastigheten. I ett mindre parti gick schaktningarna ner till ett

Figur 8. Schaktning i VA-schaktet. Närmst i bild syns trumman för elledningar och bakom dessa teleledningar. Foto mot väster 2014-05-28.

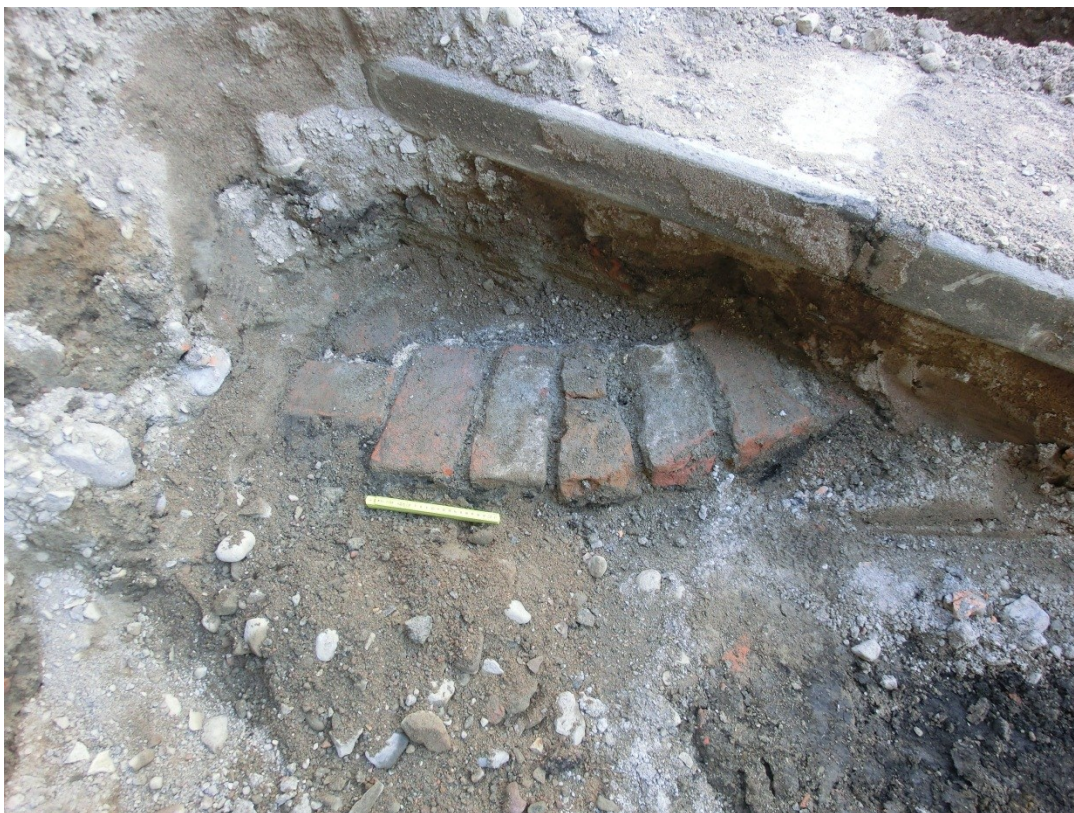
Figur 9. Tegelstenarna som utgör en del av kanten till en brunn. Foto mot väster 2014-05-28.

Av de två schaktningsövervakningarna var det endast vid den för vattenservisen där medeltida kulturlager framkom. Här kunde också lämningar efter en brunn dokumenteras. Denna brunn ser ut att ha legat inom ytan för S:t Pers kyrkoområde. En sammanställning av de påträffade lämningarna runt S:t Per visar hur denna brunn befinner sig innanför bogårdsmuren (Löfgren 1981). En viss osäkerhet finns dock i denna tolkning, då inga spår efter en östra bogårdsmur har påträffats. Dock har den del av bogårdsmuren som påträffades 1965 (se fig 4) möjligen haft en port i östra delen, och i så fall bör en fortsättning av muren funnits österut. Muren kan ha gått ända fram till den medeltida gränd som gått parallellt med det tegelhus som återfanns i norra delen i kv Kransen (se fig 3). Gränden har också kunnat dokumenteras i undersökningarna i kv Svalan 1979 (Mogren, Pålsson 1983) och i kv Kransen 1978 (Ehn, Gustafsson 1984).

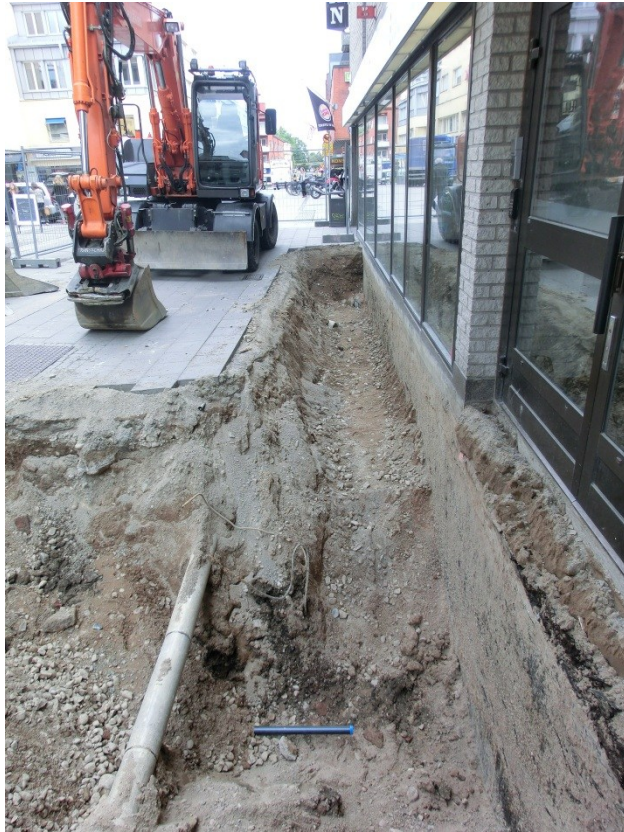
Schaktet för fjärrvärme som anslöt till vattenservisschaktet fortsatta ca 10 meter vidare mot nordost. Hela detta schakt grävdes upp ner till ett djup av 1,5 m under markytan, inom det tidigare frischaktet inför husbyggnationen.

Figur 10. Fjärrvärmeschaktet efter det att det delvis fyllts igen. Foto mot nordöst 2014-05-28.

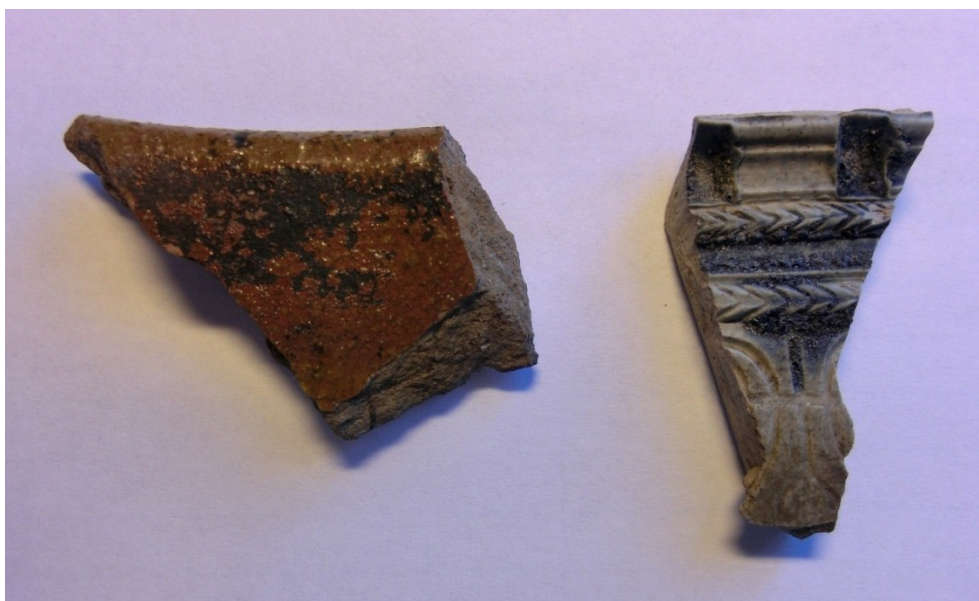
Två skärvor keramik påträffades. F1 är en mynningskårva av yngre rödgods, BII:4, med invändig gulgrön glasyr. Torde troligen höra hemma i 1600-tal. Den andra skärvan som kom något lägre ner var en skärva av stengods, F2. Här rör det sig om en del till ett tyskt stengodskrus med blå stämplad dekor, sk Westerwaldgods med datering till 1600-talets första del. Skärvorna dokumenterades och kasserades därefter.

Figur 11. De två keramikskärvorna som påträffades i VA-schaktet.

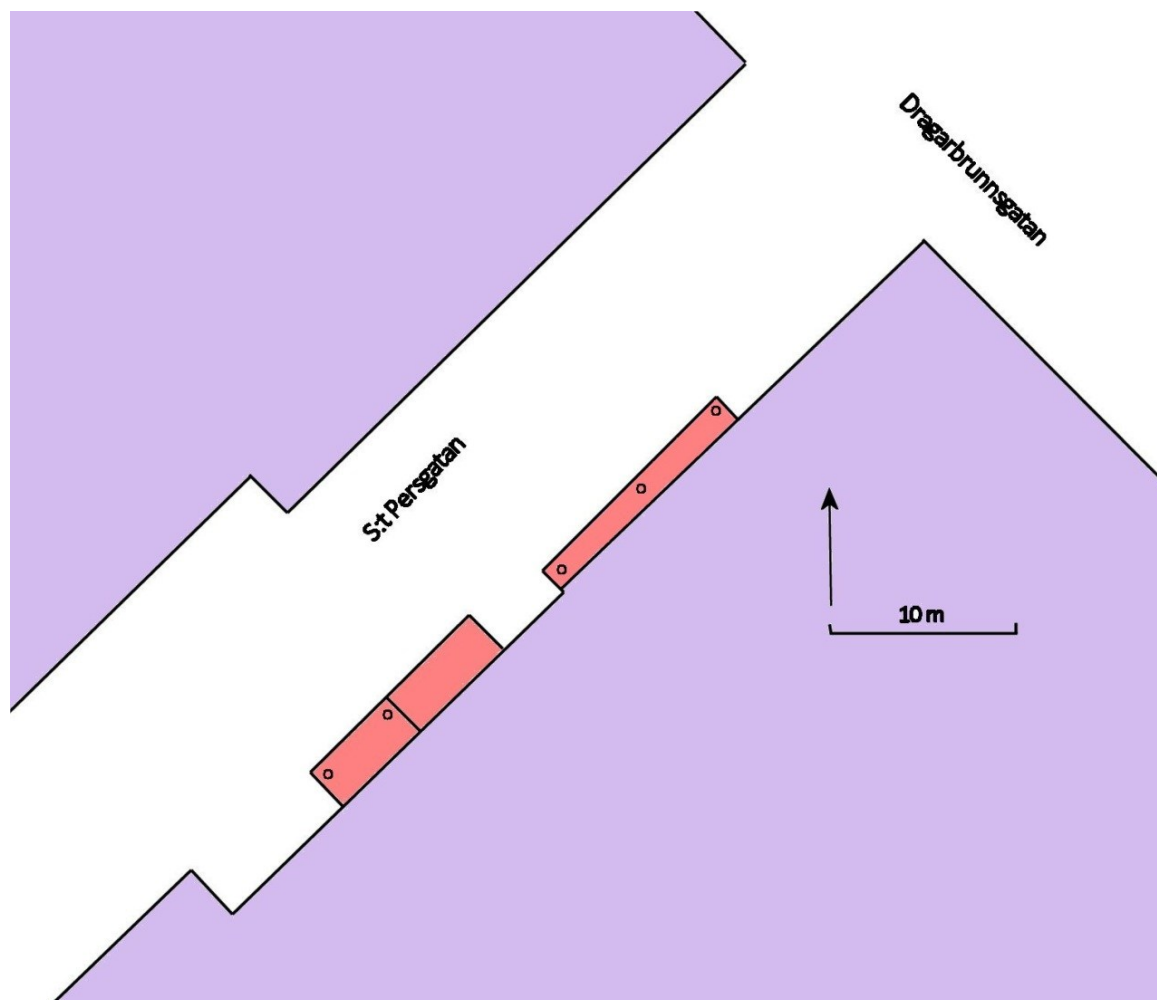
Figur 12. Situationsplan visande den nya entrén med trappa åt sydväst samt ramp åt nordost. Under trappan skulle två pålar skruvas ner och vid tillbyggnaden av den nya glasfasaden skulle tre pålar sättas ned och ny grund gjutas. Skala 1: 400.

Inför anläggande av ny trappa och ramp för ny entré till fastigheten samt uppförandet av en tillbyggnad med glasfasad mot S:t Persgatan skulle det krävas viss schaktning och nedskruvning av fem pålar till fast mark (fig 12).

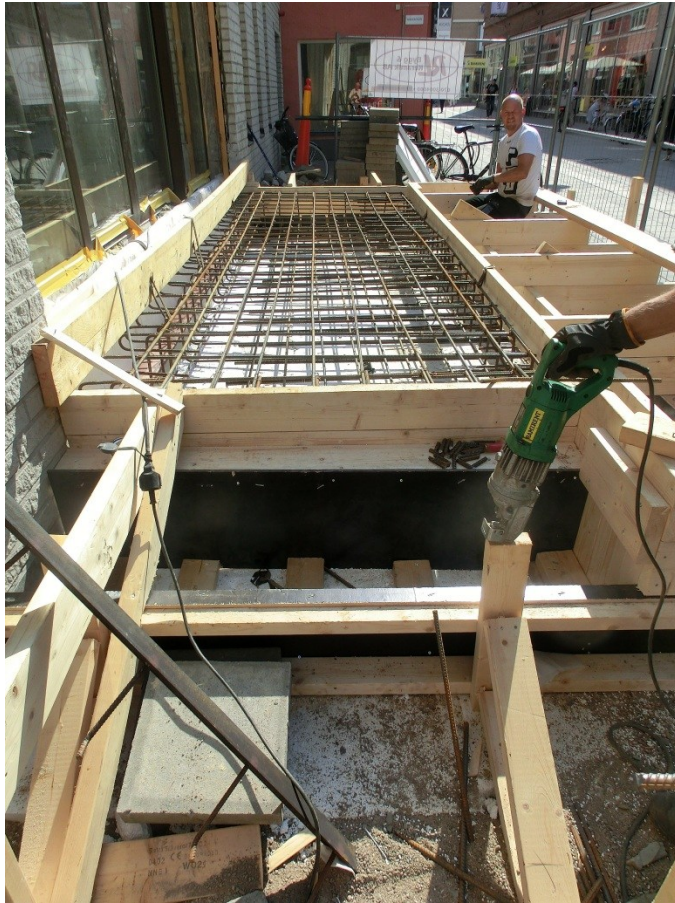
Av ett tillfälle besiktigades platsen den 7 juni. Det visade sig då att arbetena påbörjats utan att kontakt tagits med Upplandsmuseet. De fem pålarna hade slagits ned och formen för trappa och ramp hade byggts klart inför kommande gjutning. Utifrån nästa schaktning för tillbyggnaden kan man dock förmoda att schaktningen för trappa och ramp kom att ske i utfyllnadsmassor, då djupet för detta endast var 0,2 meter.

Figur 13. Den vid besiktningstillfället färdigbyggda formen för trappa och ramp vid nya entrén. Foto från nordost, 2014-07-07.

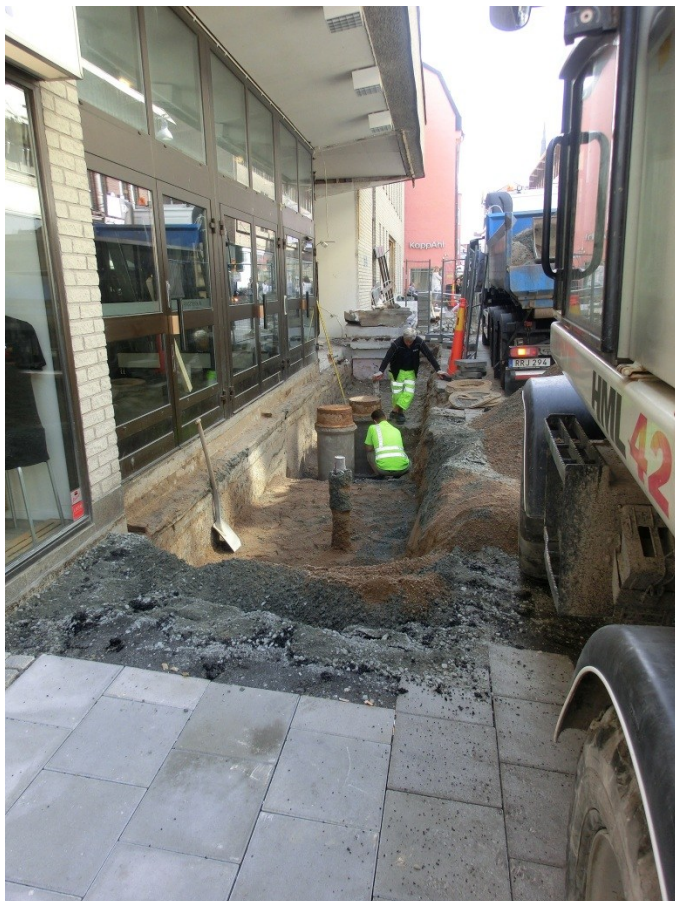
Schaktningen för tillbyggnaden påbörjades den 11 augusti. En yta längs hela fasadens längd med en bredd av ca 1,7 meter hade schaktats fram till ett djup mellan 0,6-1,0 meter. Hela schaktningen hamnade inom tidigare frischakt för byggnaden, varför endast gruslager kunde iaktas i runtomliggande schaktkanter. I nordöstra delen hamnade schaktet inom den yta som togs upp för vattenservisen.

Figur 14. Schaktning utförd vid tillbyggnaden. I förgrunden syns en av de tre pålar som slogs ned. Foto från nordost, 2014-08-12.

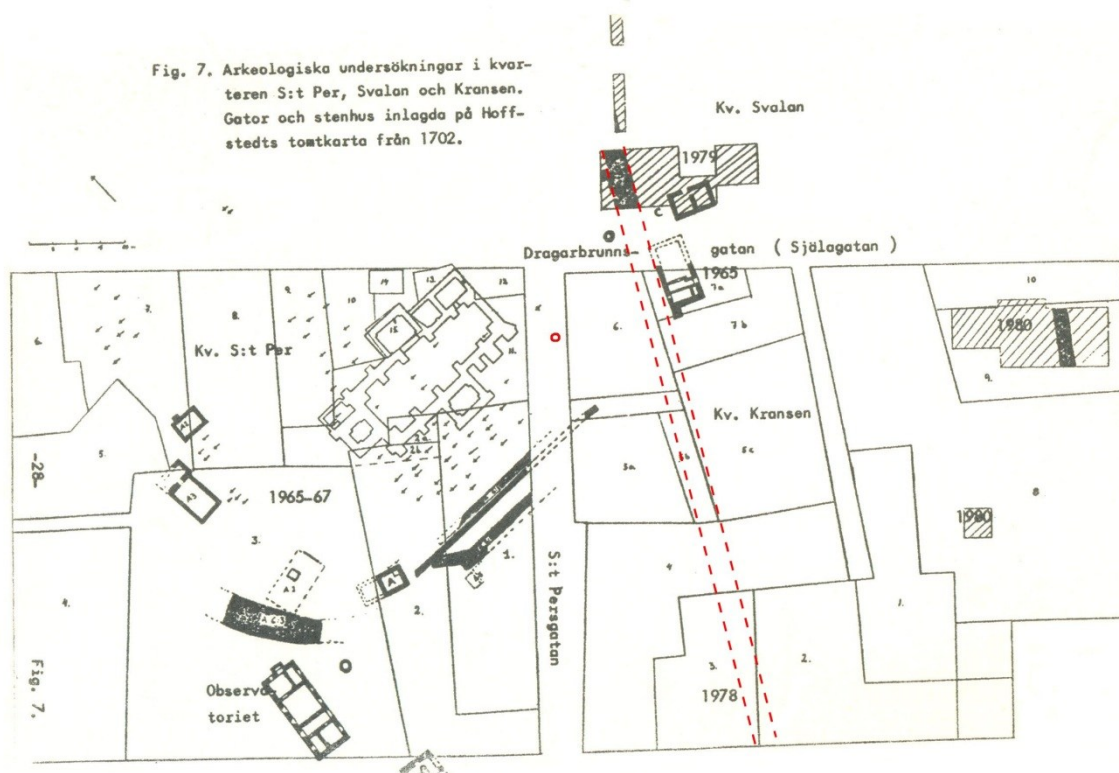
Figur 15. Plan ur Anders Löfgrens CD uppsats visandes arkeologiska undersökningar runt S:t Pers kyrka. Den nu påträffade brunnen (röd cirkel) hamnar strax utanför S:t Pers sydöstra hörn och innanför en eventuell östra bogårdsmur. Den medeltida grändens sträckning är markerad med röd streckad linje. Skala 1:1500.
