Gammelbyn

En arkeologisk förundersökning inför anläggande av ny parkering

Upplandsmuseets rapporter 2015:04
Arkeologi

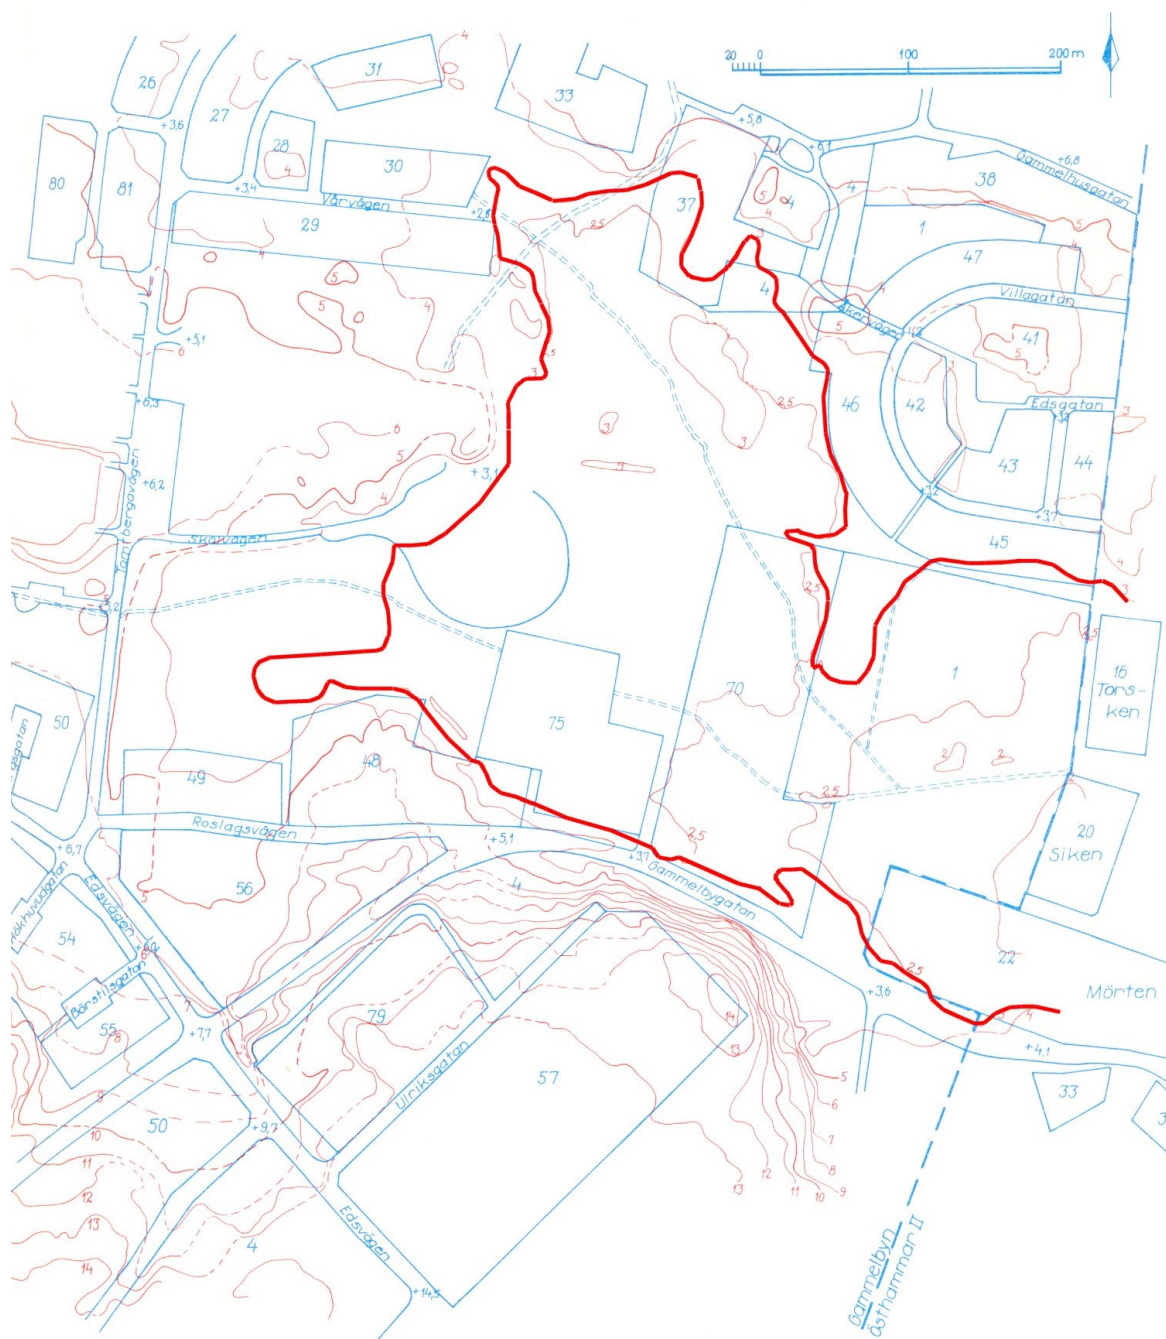
Figur 4. Karta ur Medeltidsstaden 63, som visar nuvarande marktopografi, före 1975. 3-meters kurvan är förstärkt för att illustrera den hamnbassäng som legat vid Gammelbyn med in- och utlopp mot öster genom nuvarande Östhammar, mellan åren 1420-1450 (Söderberg 1985a). Kartunderlag ur Medeltidsstaden 63. Skala 1:5000.

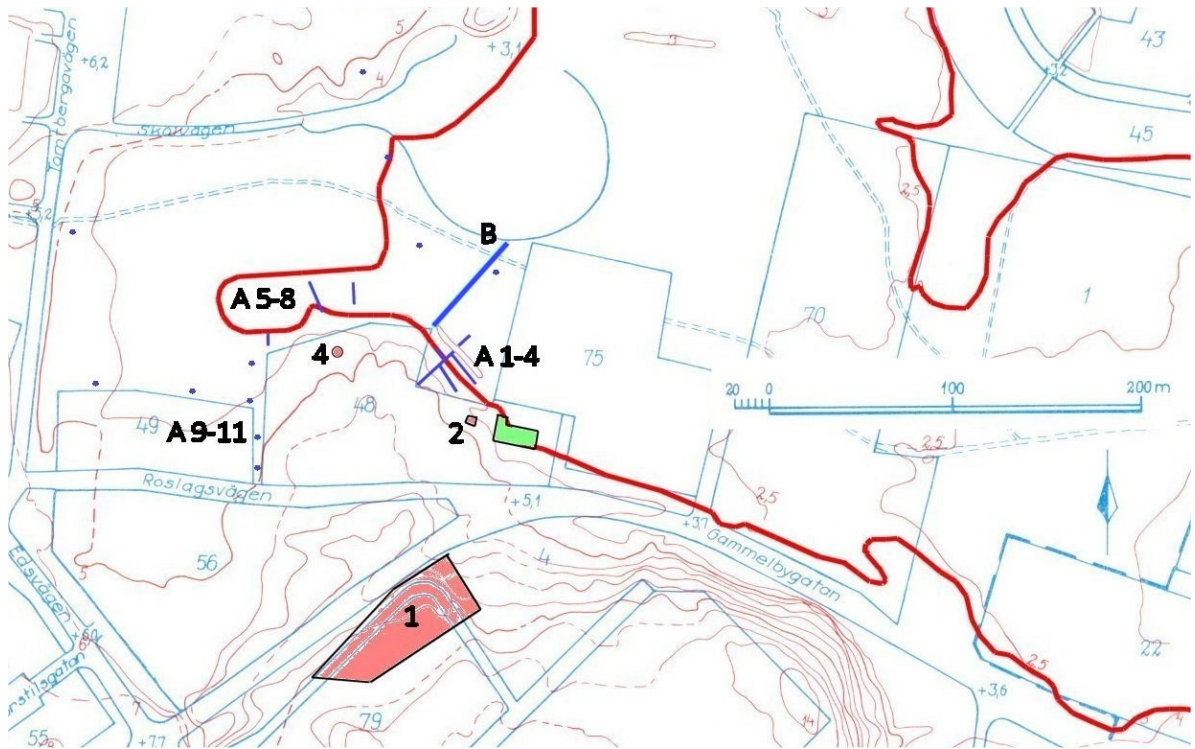
Figur 5. Karta över Gammelbyn med arkeologiska undersökningsplatser. Siffror hänvisar till de numreringar och platser som finns i Medeltidsstaden. Littera A-B är platser som tillkommit efter Medeltidsstaden utkom 1985. Nyvarande undersökningsplats är markerad med grön färg. Kartunderlag ur Medeltidsstaden 63. Skala 1:4000.

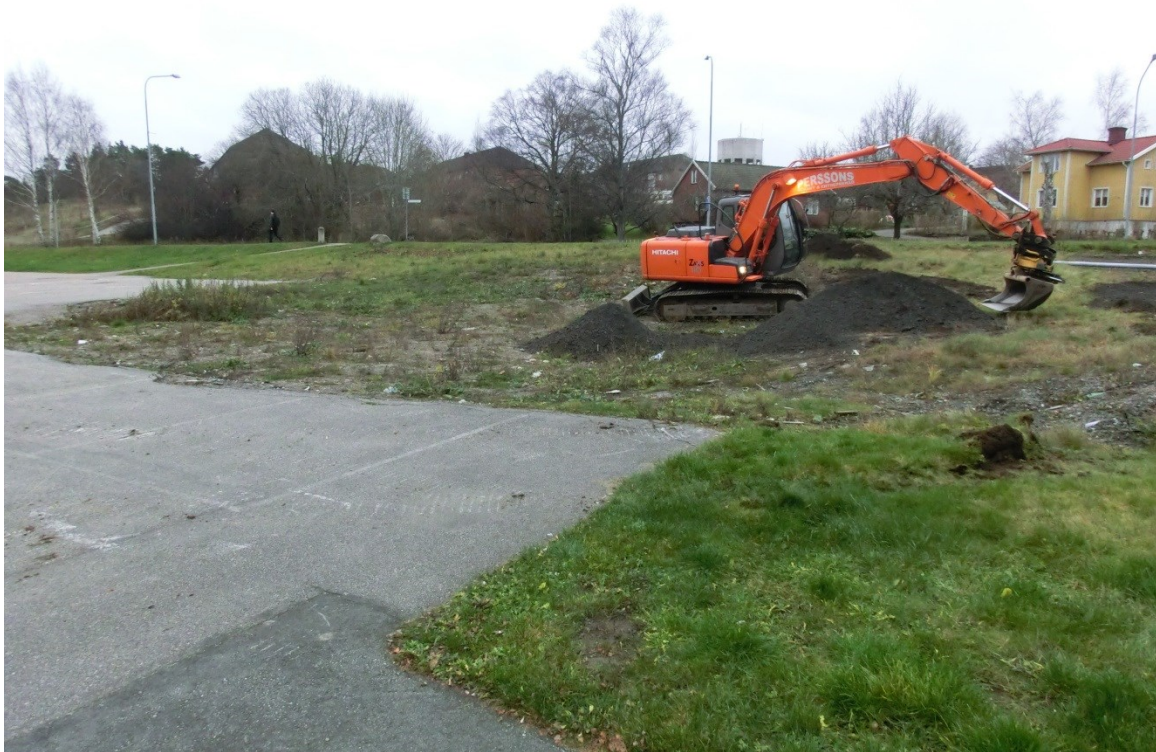
Figur 6. Foto av undersökningsytan. I området runt grävmaskinen och till vänster om denna hade markytan redan den höjd som efterfrågades varför ingen totalavbaning skedde här förutom sökschakt. Den tidigare villan på platsen har dessutom haft en källare som nu var igenfylld med rivningsmassor. Foto från nordväst, 2014-11-18

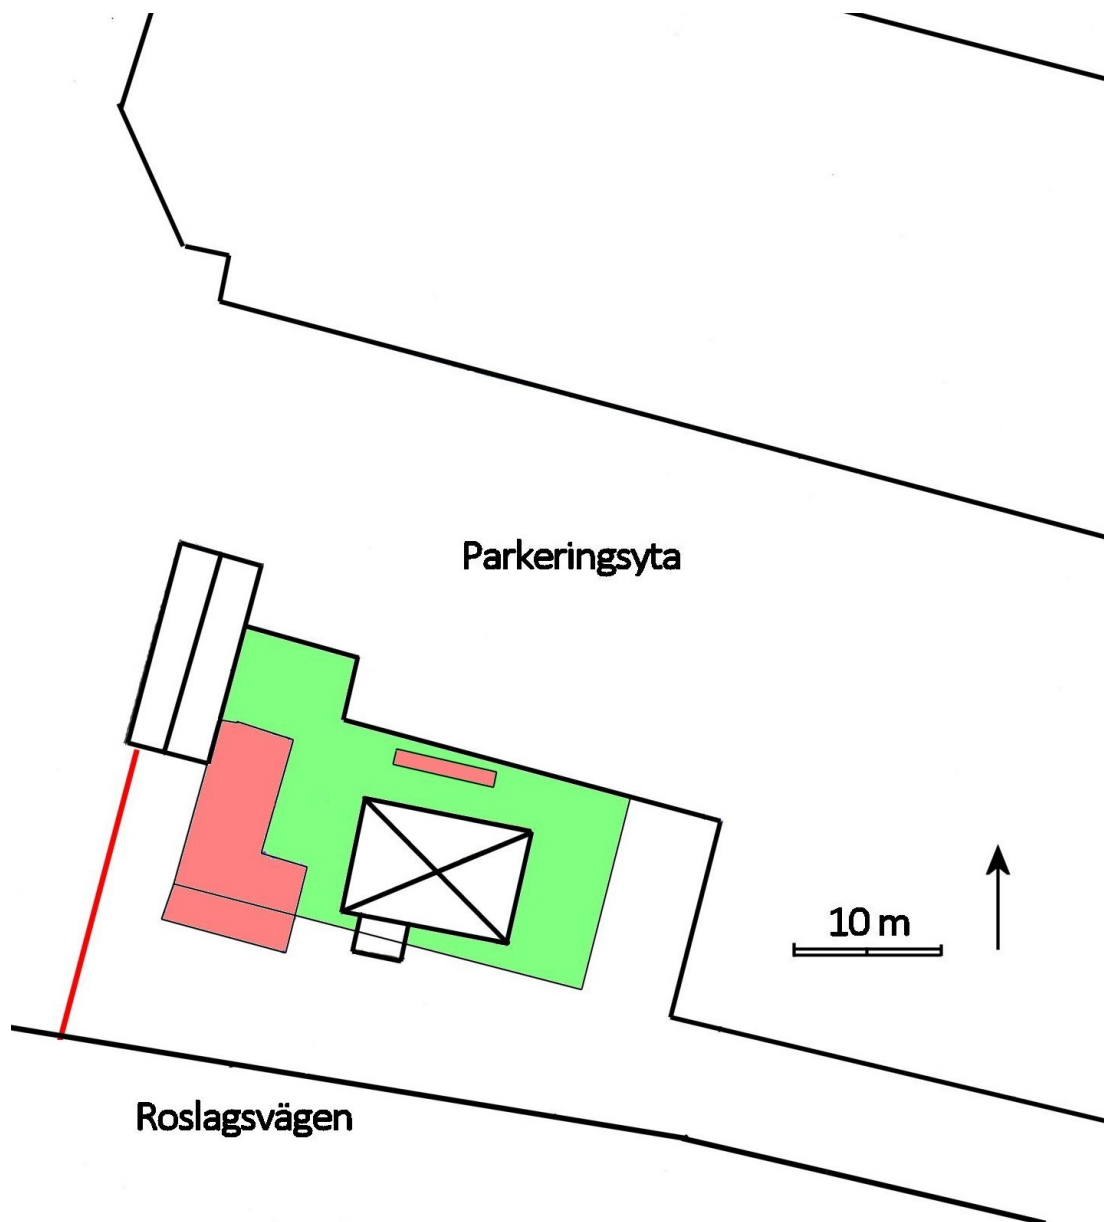
Figur 7. Situationsplan där planerad schaktningsyta är markerad med grön färg. Undersökt yta har markerats med rött. Den tidigare villan på platsen är inlagd. Skala 1:500.

Som framgår av figur 7 har schaktningarna inom den rödmarkerade ytan skett något utanför det aviserade området. Här i den södra delen har schaktet påbörjats i söder för att få en jämn slantning ner till den ytan som skulle asfalteras. Det har inte schaktats ner till botten på denna plats utan det är först inom undersökningsytan som detta har skett.

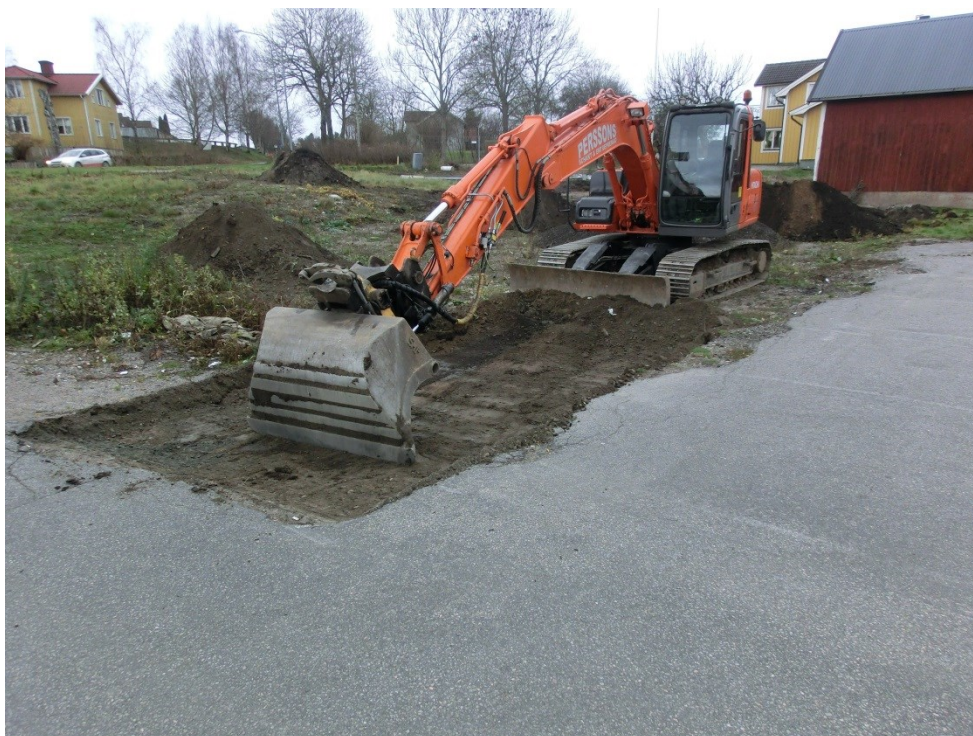
Figur 8. Upptagande av sökschakt strax norr om den tidigare villan. Under ett grus- och sandlager framkom den naturliga markytan, bestående av silt. Foto från nordost, 2014-11-18.

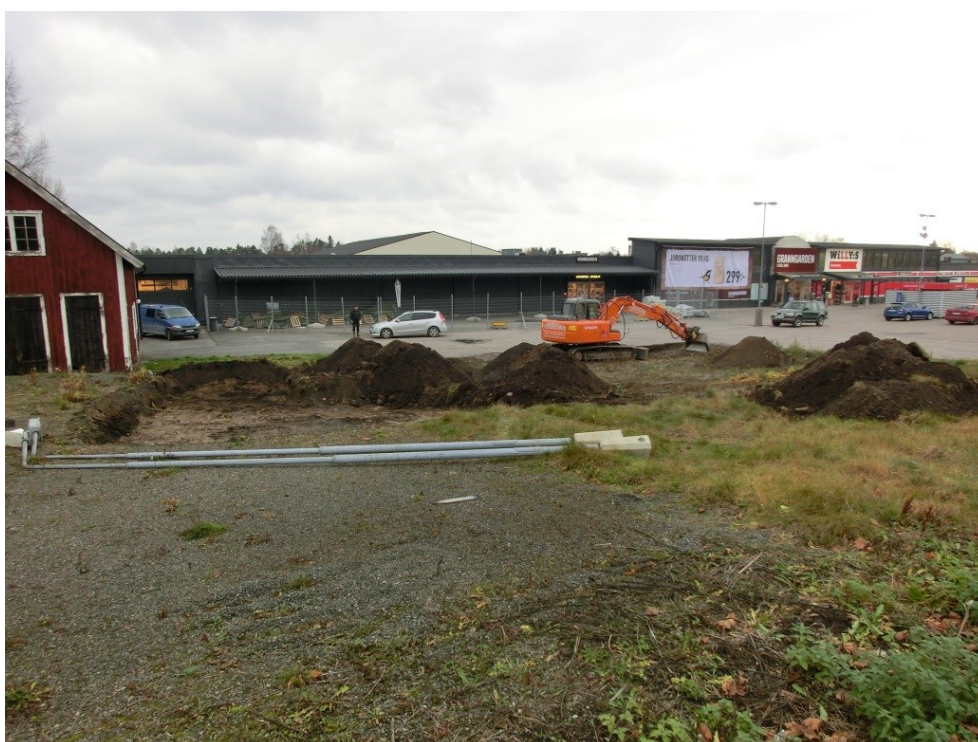
Figur 9. Undersökningsytan sedd från söder. Foto 2014-11-18

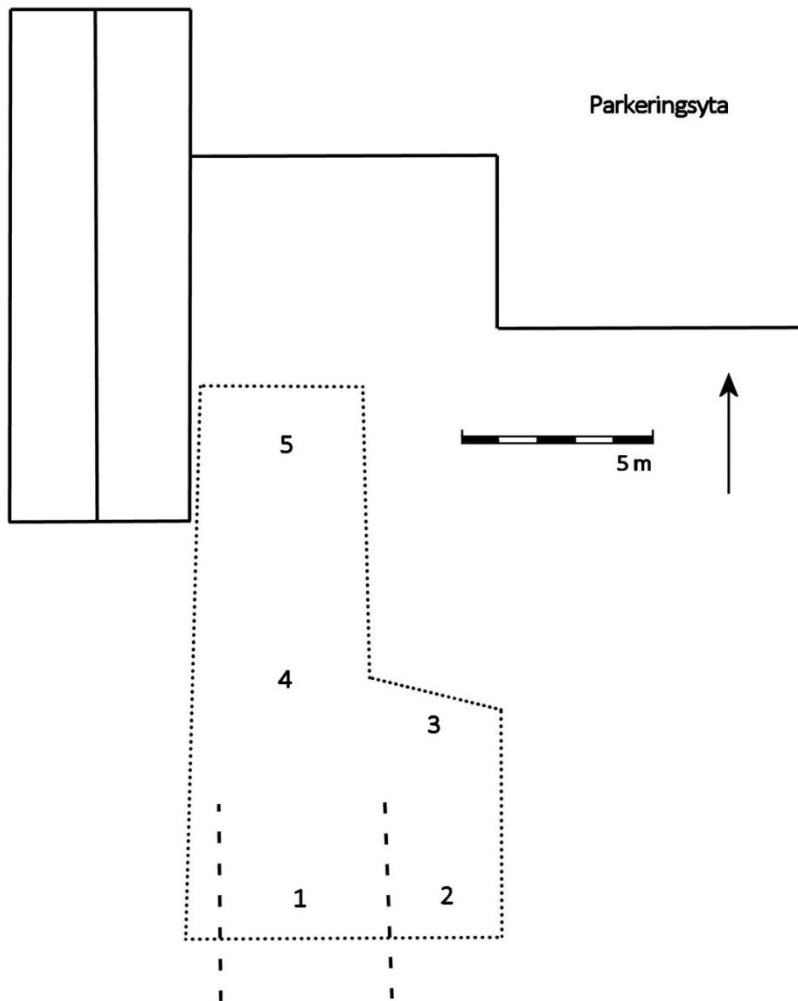
Figur 10. Schaktplan där upptagen yta finns inom punktlinjen. Siffrorna markerar lagerbilden inom aktuell plats. **1:** 0,2 m grusfyllning/0,1 m fyllning av sten och grus/0,2 m myllablandat kulturlager med mycket djurben. **2:** 0,1 m pålagd matjord/0,2 m fyllning av sten och grus i mylla/0,2 m myllablandat kulturlager. **3:** 0,1 m pålagd matjord/0,2 m fyllning med grus, sentida raseringsmaterial och silt/0,2 m myllablandat kulturlager. **4:** 0,2 m grusfyllning/0,2 m fyllning med sten, grus och mylla/0,2 m myllablandat kulturlager. **5:** 0,2 m grusfyllning/0,2 m fyllning av grus, sand och mylla/0,2 m myllablandat kulturlager. Skala 1:200.

Sammantaget visar lagren inom den undersökta delen samma uppbyggnad. Överst finns en sentida uppfyllning som vid yta 1 har varit en grusad infartsyta. Denna sträcker sig ner till område 4. Vid område 3 och norr därom kom innehållet i schaktmassorna att domineras av rivningsmaterial, varför schaktningarna inte fortsatta längre åt norr. Några spår efter konstruktioner kunde inte dokumenteras eller iaktas inom hela ytan. Två skärvor keramik av sentida datering påträffades löst i det undre lagret. Det rör sig om yngre rödgods utan specifika kännetecken. Dateringen tyder på att de är efterreformatoriska, sannolikt från 1700-1900 – tal.

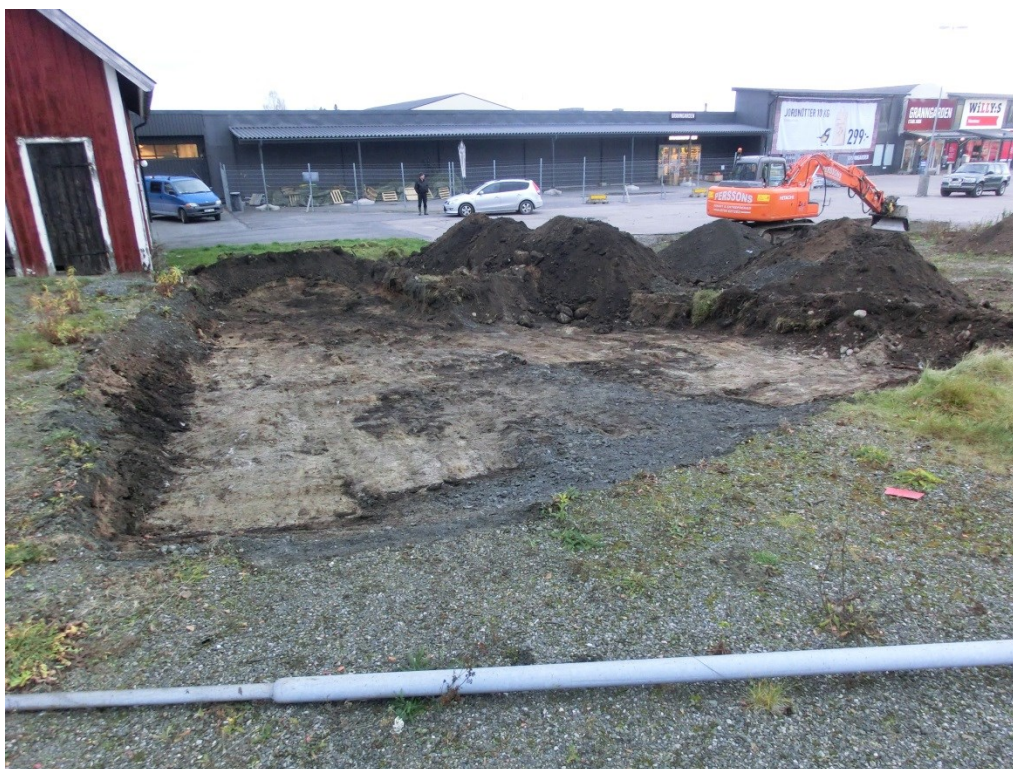
Figur 11. Undersökningsytan efter att den schaktats färdigt. I förgrunden syns resterna efter en tidigare grusad väg ner till uthuset. Foto från norr, 2014-11-18.

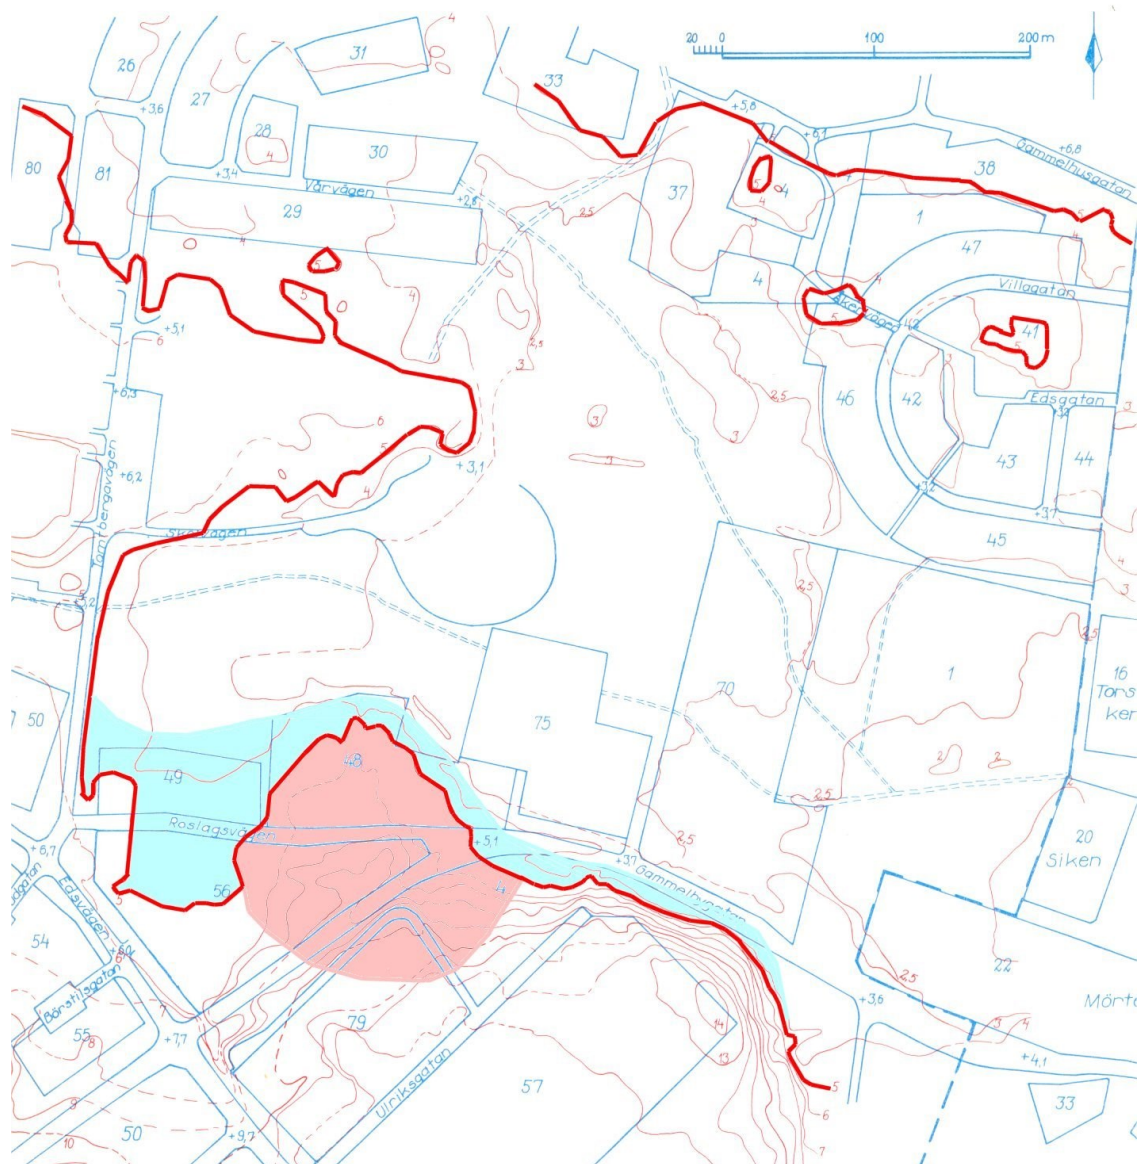
I och med detta framträder en förslagsvis tydligare bild av hur Gammelbyn ska placeras in i topografin (fig 11). De äldsta och centrala delarna kommer i så fall att finnas norr om Ulriksdal med centrum på en udde ut i den tidigare viken. Hamn eller möjligheter att lägga till båtar eller skepp finns runt denna udde, där de sydvästra delarna skulle kunna erbjuda en vindskyddad hamnbassäng för grundgående båtar. Mer djupgående båtar skulle kunna lägga till i den östra delen, där topografin är brantare.

Figur 11. Rekonstruktionsförslag visandes en eventuell central placering och utbredning av Gammelbyns centrala delar (rosa). Ljusblå färg visar en till platsen hörande hamn. Inom de norra delarna av hamnbassängen finns det öar och grund som stuckit upp, vilket försvårat framkomligheten. Kartunderlag ur Medeltidsstaden 63, där 5 meterskurvan är förstärkt med röd färg. Skala 1:5000.

Framtida arkeologiska undersökningar och schaktningsövervakningar bör koncentreras till detta område, utan att för den skull släppa partier utanför. Konstruktioner som kan vara vattenrelaterade såsom bryggor kan påträffas på lägre nivåer.
