Östhammar

En arkeologisk övervakning i samband med anläggande av ny fjärrvärme

Upplandsmuseets rapporter 2015:34
Arkeologi

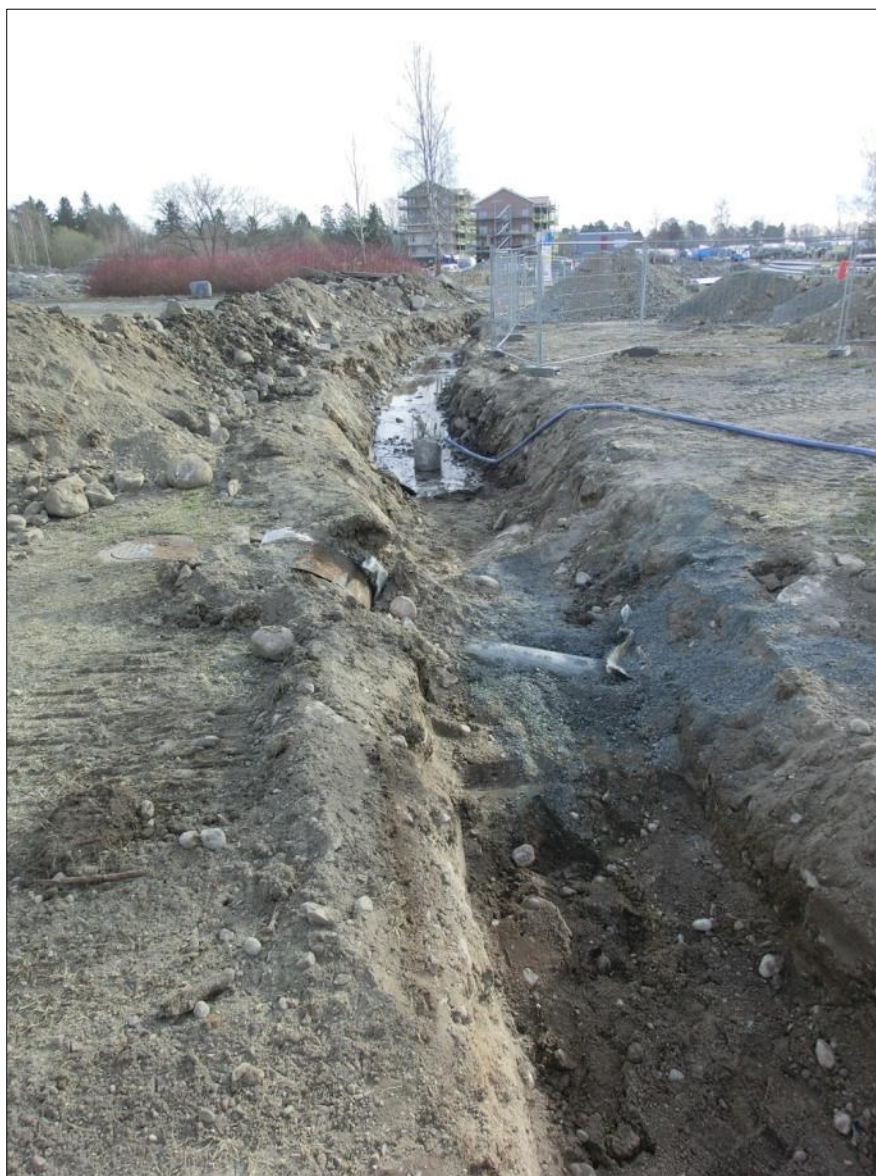
Schaktningsövervakningen startade den 1 april i nordöstra delen, den sträcka som Credentia AB svarade för. Sammantaget grävdes ca 350 m schakt för fjärrvärmens i denna del. Stora delar i detta schakt var i väster stört av nedgrävningar för andra ledningar, och i vissa partier var det uppfyllt med bergkross. Den sterila marken utgjordes av silt i väster och av lera i öster. Inga spår efter äldre aktiviteter eller konstruktioner kunde noteras i någon del av schakten.

Figur 7. Foto av västra delen av schaktet inom etapp 1. Förutom att en mängd andra ledningar som korsade schaktet så var området till stor del uppfyllt av sprängsten och annan utfyllning. Foto mot öster, 2015-04-09.

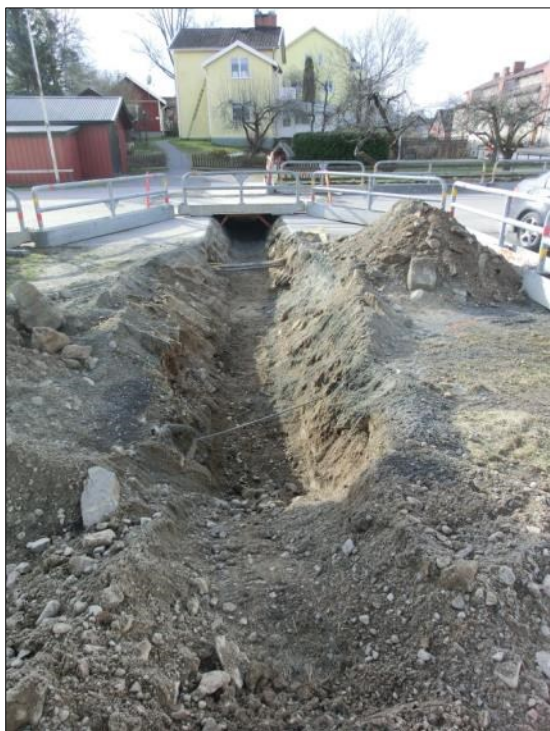
Den andra etappens schakt sammankopplades med den första i Stångörsgatan och schaktningen fortsatte västerut mot Engelbrektskatan. I denna sträcka fanns endast grusfyllning efter väguppbyggnad i schakten.

Figur 8. Foto där schaktet korsar Stångörsgatan i östra delen innan anslutning mot etapp 1. Foto mot söder, 2015-04-09.

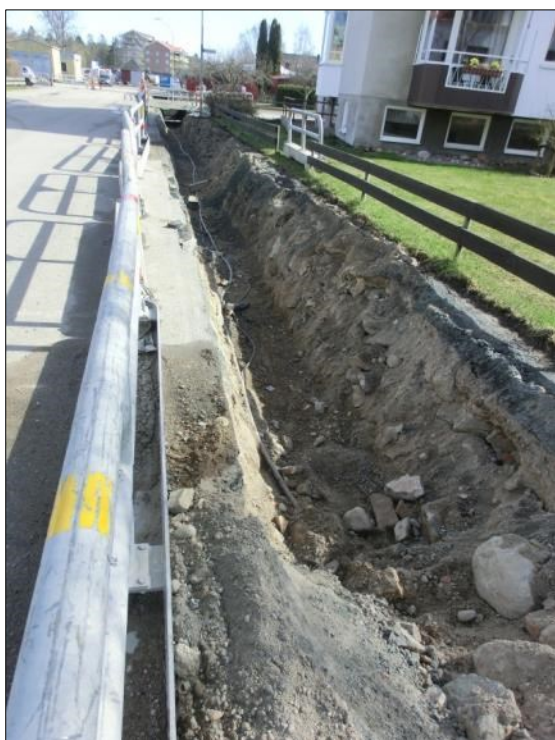
Figur 9. Schaktet i Stångörsgatan mellan Engelbrektskatan och Stora Nygatan. Foto mot nordost, 2015-04-15.

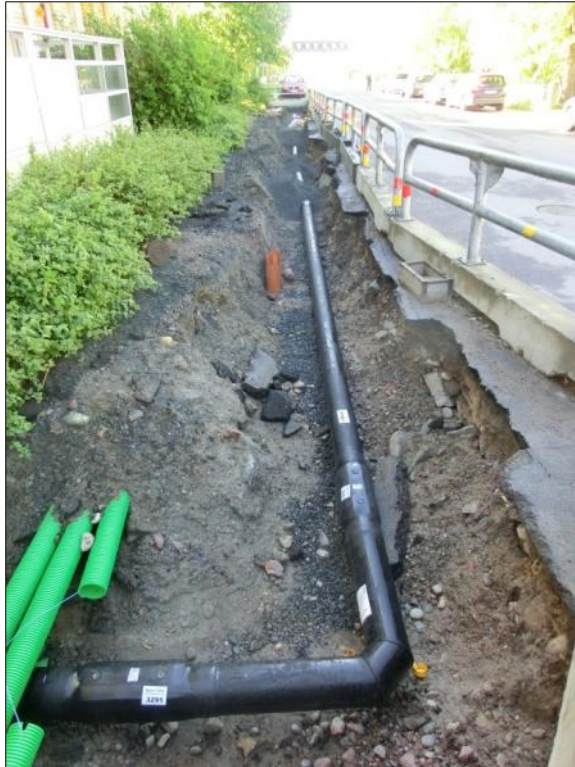
I Engelbrektsgatan togs det upp 200 m schakt. Norra delen av denna gata schaktades upp först och därefter blev det ett uppehåll innan södra delen gatan schaktades. I likhet med tidigare schaktsträckor framkom endast vägens bärlager, bestående av grus och sten. På vissa partier var det också uppfyllt med sprängsten, se indikationerna från förundersökningen i kvarteret Abborren 1992.

Figur 10. Schaktet i norra delen av Engelbrektsgatan. Foto mot söder, 2015-05-28.

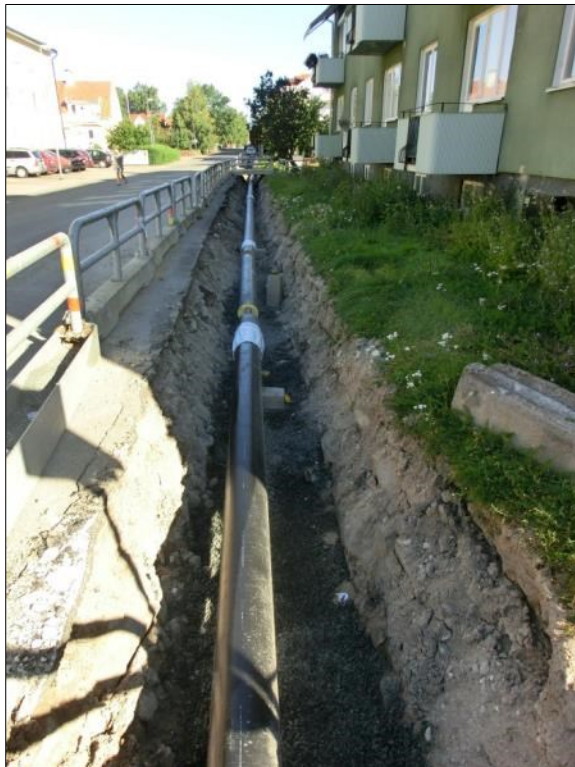
Figur 11. Schaktet i södra delen av Engelbrektsgatan. Foto mot norr, 2015-08-18.

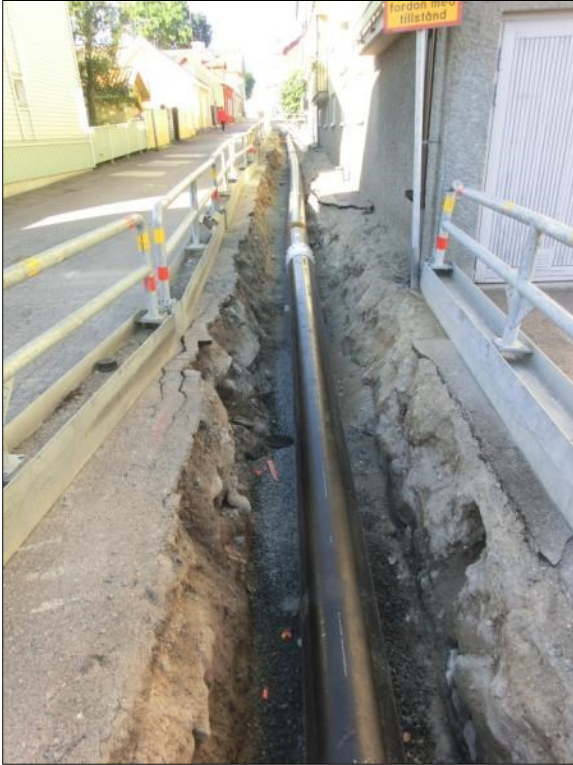
I Norra Tullportsgatan schaktades det en sträcka om ca 70 m. Här på norra sidan av gatan bestod fyllningen i likhet med 1986 års gatuschakt av sand, grus och stenar. Ingen tydlig indikation på steril mark framkom i schaktet. Även den sträcka som gick in i kvarteret Garvaren från Norra Tullportsgatan visade på fyllnadslager, denna gång i frischakt runt intilliggande hus.

Figur 12. Schaktet i Norra Tullportsgatan. Foto mot väster, 2015-08-18.

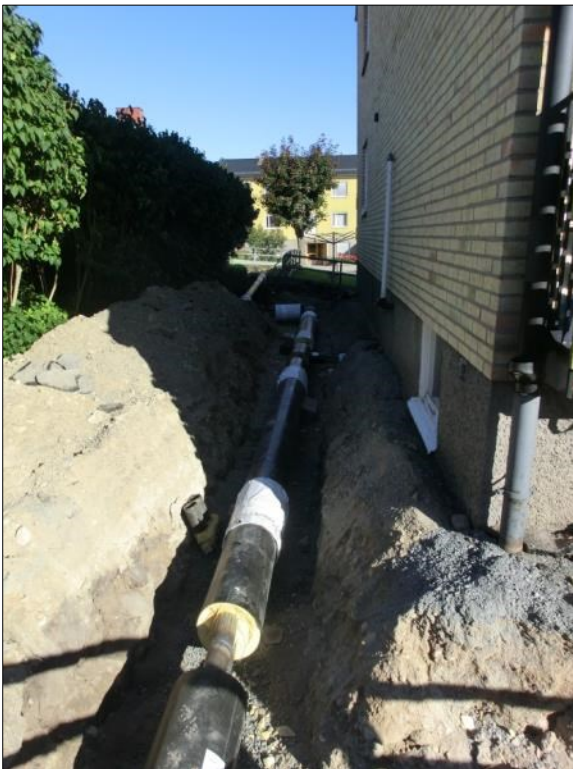
Figur 13. Schaktet in i kvarteret Garvaren från Norra Tullportsgatan. Foto mot norr, 2015-08-18.

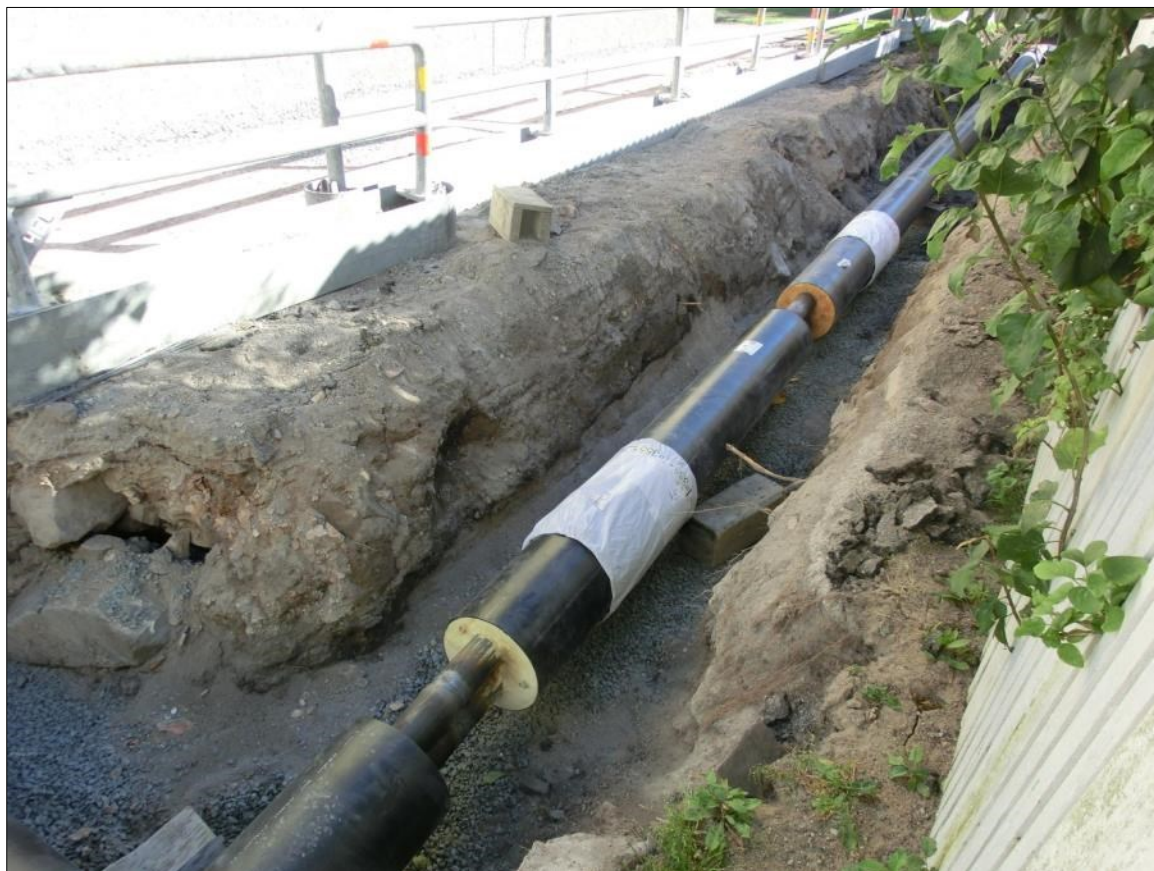
På västra sidan av kvarteret Garvaren, innan schaktet gick ut i Nordanviksgatan kunde en ca 3 m lång sträcka med orörda lager dokumenteras. Här fanns ett ca 0,3 m tjockt kulturlager liggandes direkt ovanpå den sterila marken, som bestod av fin sand. Inget daterande påträffades i lagret.

Figur 14. Fjärrvärmeschaktet in i kvarteret Garvaren. Foto mot öster, 2015-08-18.

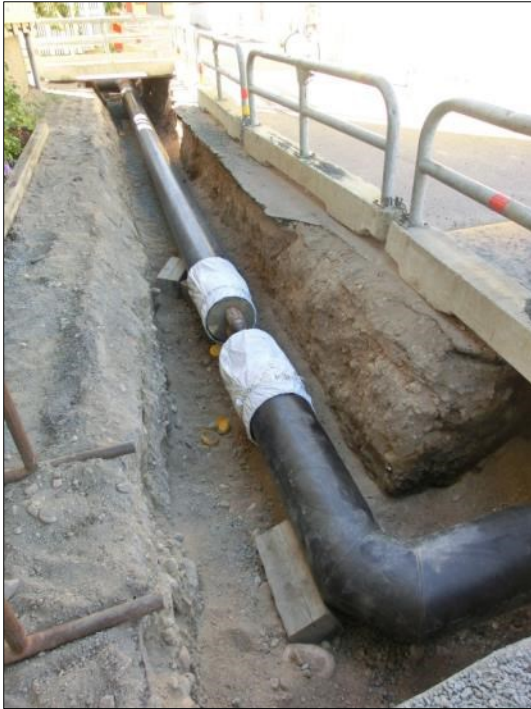
På södra sidan av parkeringsytan mellan Nordanviksgatan och Borgmästargatan fanns det enbart sentida grusfyllning i schaktet, någon steril mark kunde inte noteras på denna sträcka.

Figur 16. Schaktet mellan Nordanviksgatan och Borgmästargatan. Foto mot väster, 2015-08-18.

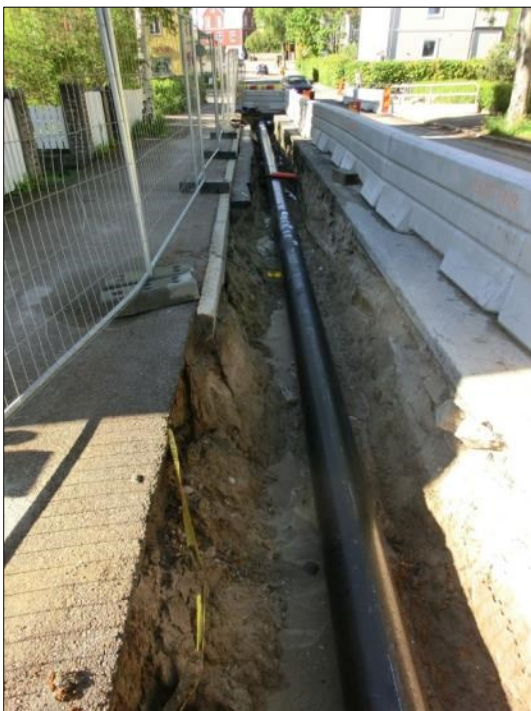
Ute i Slottsgatan fanns ett bärlager av sten och grus, men på vissa partier kunde steril sand/silt iaktas i botten av schaktet, ca 0,8 m under vägbanan.

Figur 17. Schaktet i Slottsgatan. Foto mot söder, 2015-05-28.

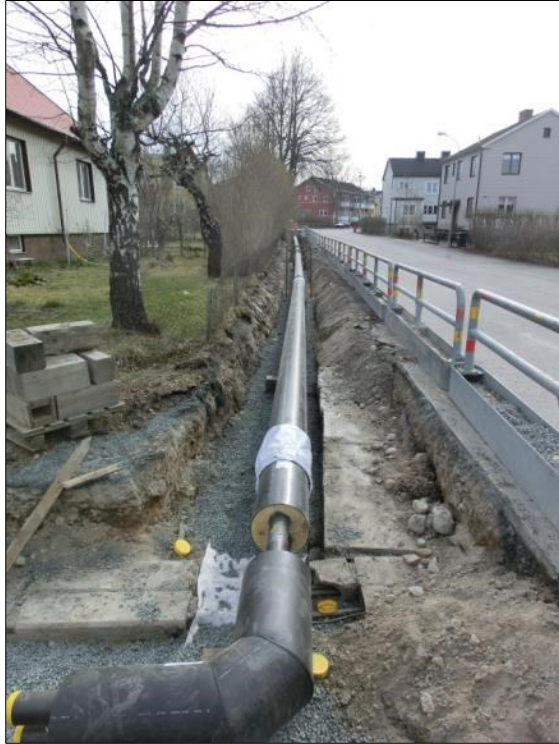
Den sista västra delen av schakten låg utanför fornlämningsområdet väster om Slottsgatan. I Klockargatan fanns endast grusuppfyllning under vägbanan. I sträckan från Klockargatans förlängning framkom ren lerblandad silt ca 0,2 m under markytan. Inga spår efter äldre aktiviteter påträffades i detta schakt.

Figur 18. Schaktet i Klockargatan mot Slottsgatan. Foto mot sydost, 2015-04-09.

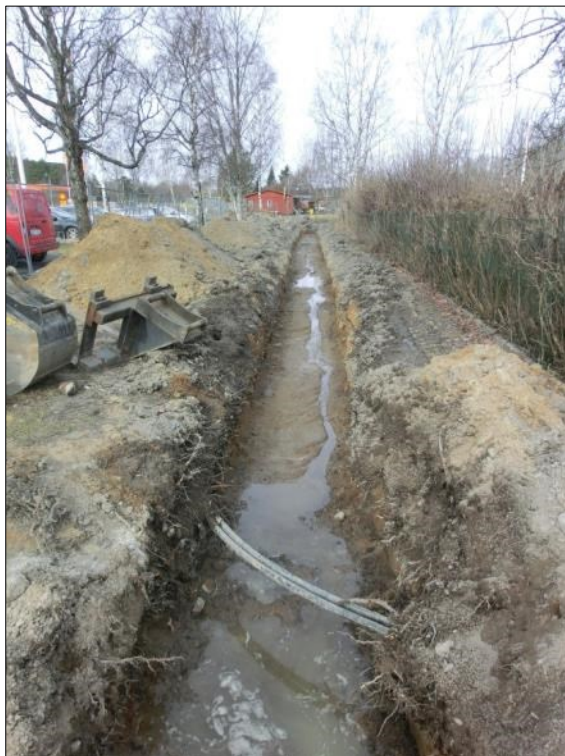
Figur 19. Den västligaste delen av schaktet i Klockargatans förlängning. Foto mot väster, 2015-04-09.
