# Arkeologi längs Carolinabacken, Uppsala

Arkeologisk schaktningsövervakning

Fjärdingen 33:1 och 1:17

**Upplandsmuseets rapporter 2015:22**

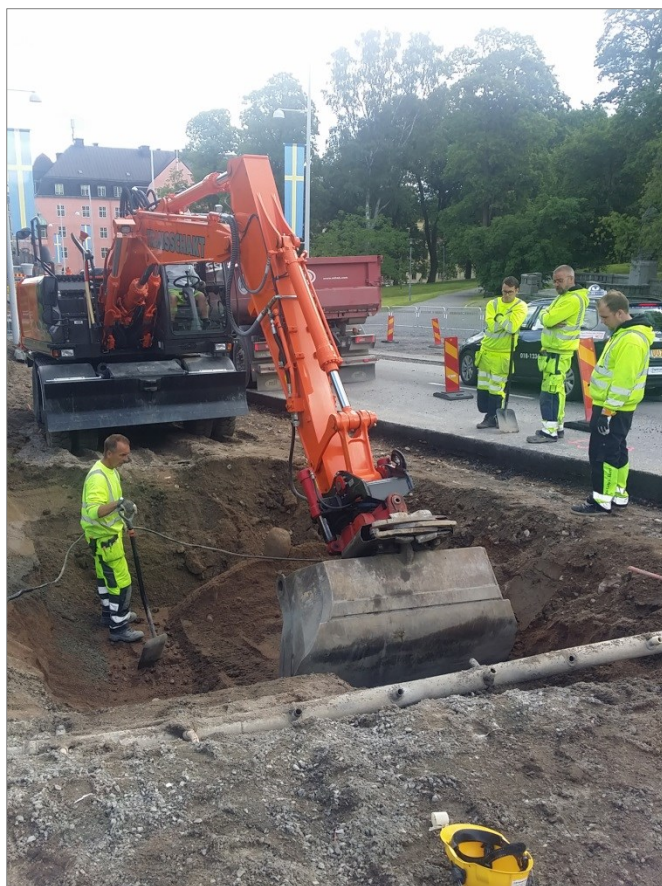
Figur 4. Schaktning pågår strax nedanför Carolinabackens krön. Här ska ett av belysningsfundamenteten gutas. Foto mot NÖ, Emelie Sunding, Upplandsmuseet.

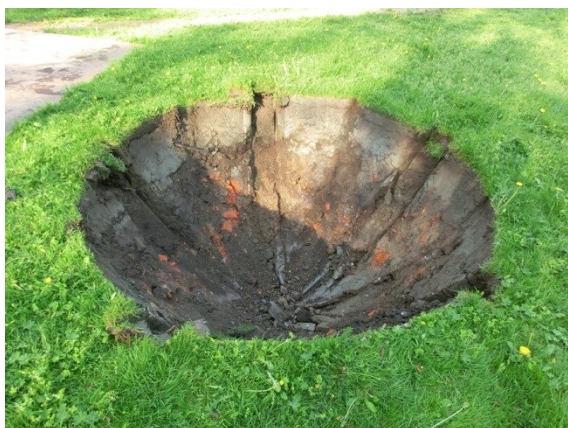
I botten av gropen fanns steril lera, ca 0,4 m tjock (figur 5). Ovanpå denna fanns ett lager med mycket grus, sand och mylla. Lagret var ca 0,5 m tjockt och innehöll mycket tegelflis som var kompaktare i vissa sidor av gropen. Överst fanns ett lager bestående av mylla och matjord som var ca 0,5 meter tjockt.

Figur 5. Den nya trädgropen. Foto 2014-05-23 mot SV.

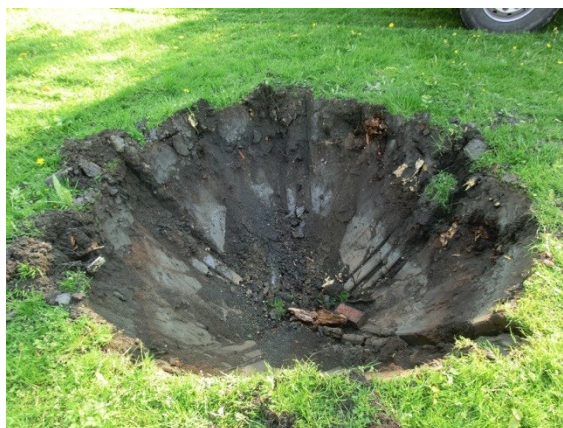
I denna grop var lagret med steril lera tjockare, ca 0,9 meter (figur 6). Ovanpå detta fanns en tunn horisont med sand och grus, 0,1 meter tjockt. Överst låg, i likhet med den nya gropen ett mylla- och matjordsblandat lager, ca 0,4 meter tjockt. Trädet flyttades ca 4-5 m från ursprunglig plats. Även om den sterila leran låg djupare ner i den sydöstra gropen, så tycks nivån vara lika, då denna grop låg på en högre höjd. Lagret med tegelsten och sand/grus tolkades efter att ha sett lagerbilden i den gamla gropen som om det skett en utfyllning för att jämna till topografin. Teglet såg ut att vara äldre till karaktären, dvs. inte maskinslaget.

Figur 6. Den gamla trädgropen. Foto 2014-05-23 mot SÖ.

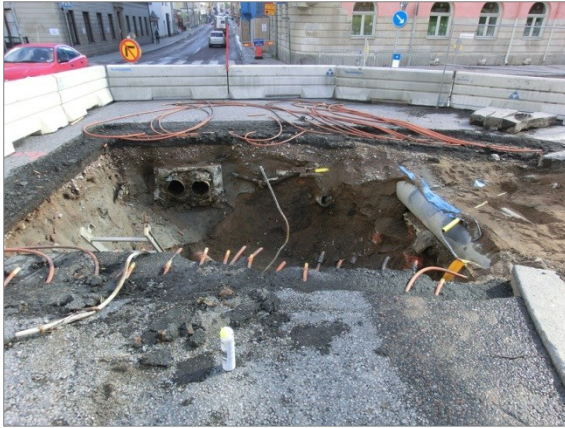
I grop 10 påträffades resterna av en tegeluppbyggd brunn (figur 8 och 9), denna låg delvis under befintliga fjärrvärmeledningarna. Dokumentationen av brunnen gjordes innan arbetet med att frilägga ledningarna påbörjades, då också den översta delen av brunnen togs bort. Brunnen var murad med tegelstenar, 8-9x14x30 cm stora, med kopp mot in- och utsida. Tegelstenarna var fogade med kalkbruk. Brunnens ovansida var störd av fjärrvärmeledningarna och dess norra kant var bortgrävd av tidigare schaktningar. Brunnens djup gick inte att avgöra, fyllningen var fuktig och bestod av grus och lera. Brunnen tolkas vara medeltida.

Figur 8. Grop 10 grävdes i korsningen Drottninggatan – Nedre Slottgatan. I gropens SÖ kant påträffades resterna av en medeltida tegelbrunn. Foto 2014-08-18 mot Ö.

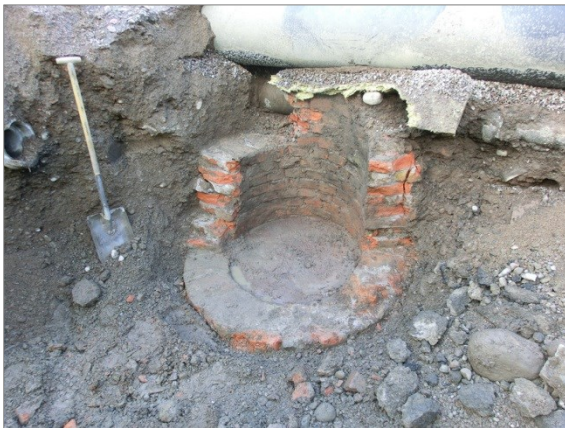
Figur 9. Tegelbrunnen var fogad med kalkbruk och murad med kopp mot in- och utsida. Foto 2014-08-18 mot SÖ.

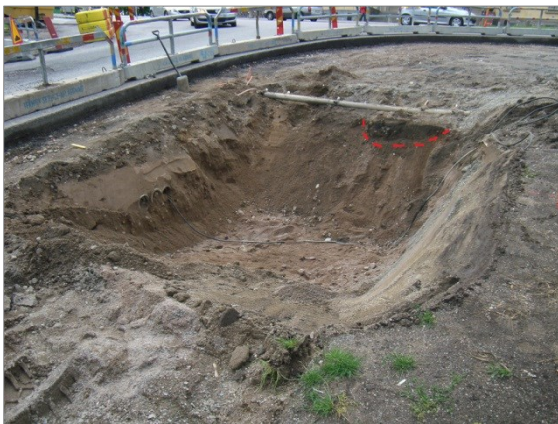
I grop 1 påträffades flera elledningar som dels låg strax under bärlagret och dels på ett djup av 1,15 m under dagens marknivå, dessa var dragna genom tre betongrör. I den SÖ schaktväggen syntes även nedgrävningen till betongrören, denna var ca 4 m bred och tog således hela gropens bredd i anspråk. Ledningarna har gått i SÖ-NV riktning och djupet på nedgrävningen uppgick till 1,3 m under marknivå. Detta innebar att det inom grop 1 var stört ner till naturlig mark vilken här utgjordes av åsmaterial. I gropens SV kant påträffades ca 0,5 m under marknivå en mindre kulturlagerrest (figur 10 och 11), eventuellt kan det ha varit fyllningen i en nedgrävning dock var det svårt att avgöra då det var så pass stört runt om. Lagret bestod av grå sandblandad lera med inslag av småsten. I lagret fanns även tegelkross samt ett fåtal fragment av djurben. Lagret var 0,32 m tjockt, i toppen var det 1,1 m brett och i botten 0,73 m brett. I den SSÖ kanten av lagret fanns en koncentration av mörkgrå lera, ca 0,3 m brett och 0,08 m tjockt, i denna del påträffades en liten skärva yngre rödgods.

Figur 10. Grop 1 grävdes strax nedanför korsningen Drottninggatan – Övre Slottsgatan. I gropens SV kant påträffades en mindre kulturlagerrest (streckad, röd, linje). Foto 2015-06-21 mot S, Emelie Sunding.

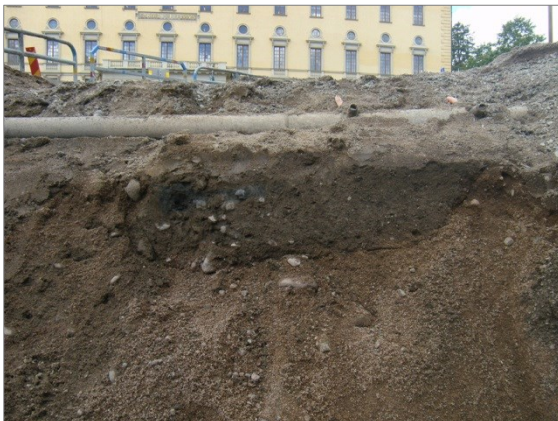
Figur 11. Detalj på kulturlagerresten i grop 1. Foto 2015-06-26 mot SV, Emelie Sunding.

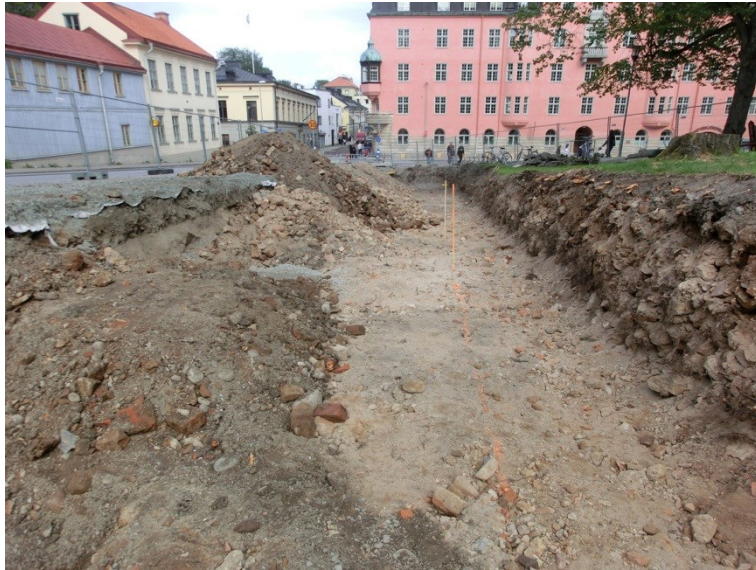
Figur 13. Den NÖ delen av långschaktet. Den SÖ schaktkanten (t.h.) dokumenterades genom sektionsritning. Foto 2014-08-29 mot NÖ.

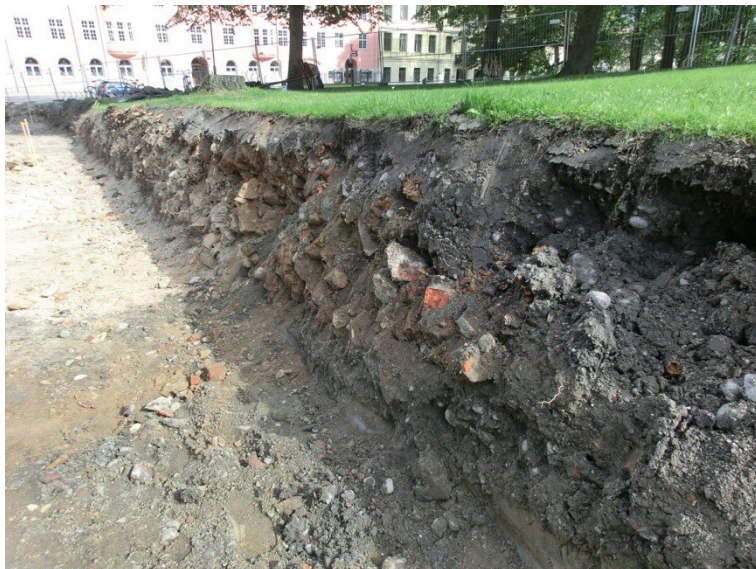
I schaktet fanns en längre sträcka med väldigt mycket tegel, uppblandat med sand och kalkbruk (figur 14). Det rör sig sannolikt om raseringsmassor från en eller flera tegelbyggnader som använts för att fylla ut och skapa den nuvarande sluttningen i backen. Troligen har det tidigare funnits sand- och grustäcker i slänten som har fyllts med dessa massor. Eventuellt skulle raseringsmassorna kunna härröra från den tidigare landshövdingebostaden som stod där universitetsbiblioteket Carolina Rediviva nu ligger. Inga konstruktioner gick att se bland tegelresterna. Eventuellt skulle massorna kunna vara från efter stadsbranden, då även slottet brandskadades, dock fanns inga spår efter brand på eller bland tegelstenarna.

Figur 14. Sydöstra kanten på det långa schaktet där en mängd raseringsmassor i form av tegel fanns. Foto 2014-08-29 mot SÖ.

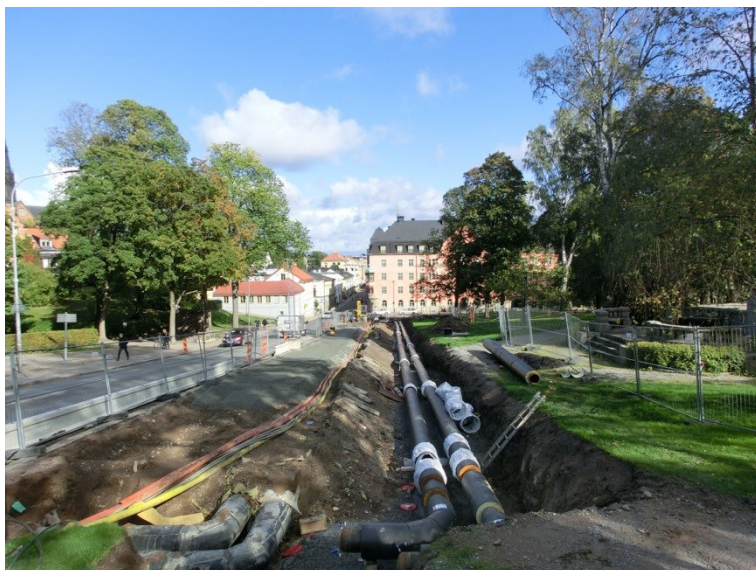
Figur 15. Schaktet färdiggrävt och nya ledningar nedlagda. Foto 2014-09-23 mot SÖ.
