För bröder, präster och kungar

En medeltida tegelindustri i Uppsala

Arkeologiska förundersökningar

Fornlämning Uppsala 88:1

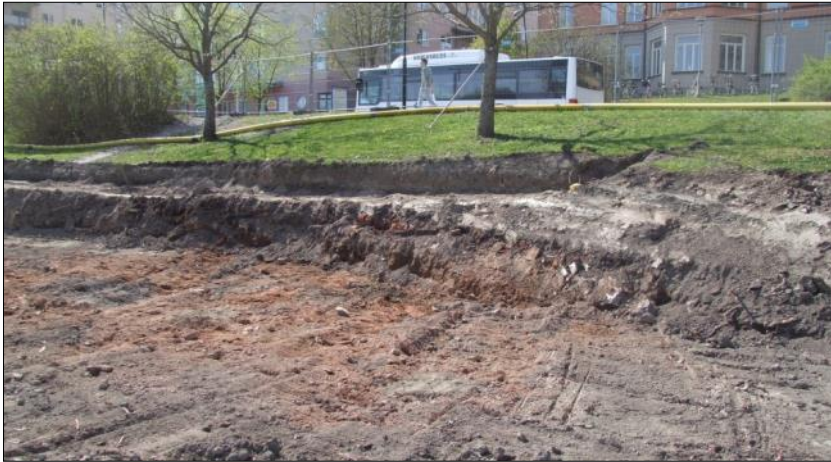
Figur 4. I schaktkanten mot väster (centrala delen) syntes omfattningen av de äldre kulturlagren med tegelkross och rester av tegelkonstruktioner. Foto mot SV. Dan Fagerlund, Upplandsmuseet.

Den mest kompakta kulturlagerförekomsten tycktes finnas i ett nordsydligt stråk upp emot den västra kanten för att avta österut. Framförallt märktes en tydlig förtätning av lager och tillhörande konstruktioner och fynd i den centrala delen av samma kant. Den underliggande topografin gjorde emellertid också att kulturlager i öster i mycket högre grad var överlagrade av de påförda grusmassorna. Därmed var det svårt att fastställa de äldre kulturlagrens fulla utbredning; mot öster p.g.a. överlagring och mot väster p.g.a. att exploateringsområdet gränsar mot slutningen mot sjukhusområdet och att kulturlagren i okänd omfattning fortsätter utanför detta. Mot söder bröts området med kulturlager av grunderna till äldre sjukhusbyggnader, bl.a. det s.k. sjuksköterskehemmet (se nedan) och i norr gränsade området och förekommande kulturlager mot ett äldre VA-schakt.

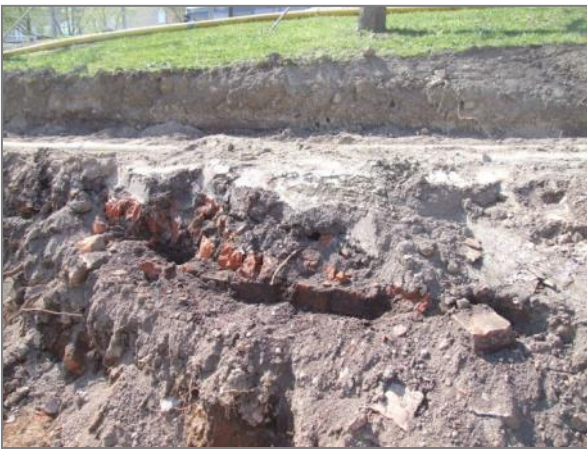
Figur 5. Detalj ur schaktkanten mot väster. Lagda stråk av tegel låg inbäddade i de tjocka kulturlager som grävts igenom. Foto mot SV. Anna Ölund, Upplandsmuseet.

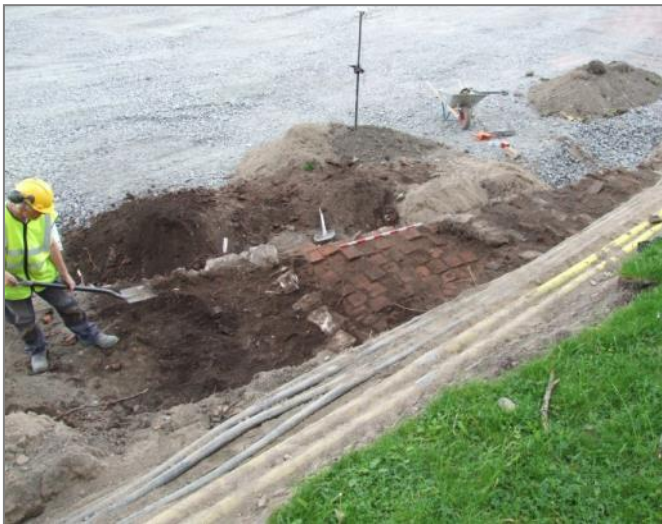
Figur 6. Bakom den avschaktade ytan i väster fanns en omfattande kabelgrav som skulle flyttas. Denna berörde tydliga äldre konstruktioner och även dessa skulle rensas, undersökas och dokumenteras liksom en remsa innanför kabelgraven dit denna senare skulle flyttas. Dan Fagerlund rensar runt ett av tegelugnsgolven. Foto mot SO. Anna Ölund.

En annan komplicerad faktor var att en stor kabelgrav med sex kraftiga elkablar var nedgrävd i nordsydlig riktning precis bakom den västra schaktkanten. Även kabelgraven hade (i ett tidigare skede) på ett allvarligt sätt skadat de tegelkonstruktioner som fanns bakom schaktkanten. Kabelpaketet låg innanför exploateringsytan och hade under schaktningen frilagts av grävmaskinen vilket motsvaras av det övre bortskalade lagret på figur 4. Hela kabelpaketet var nödgat att flyttas västerut och högre upp i slutningen

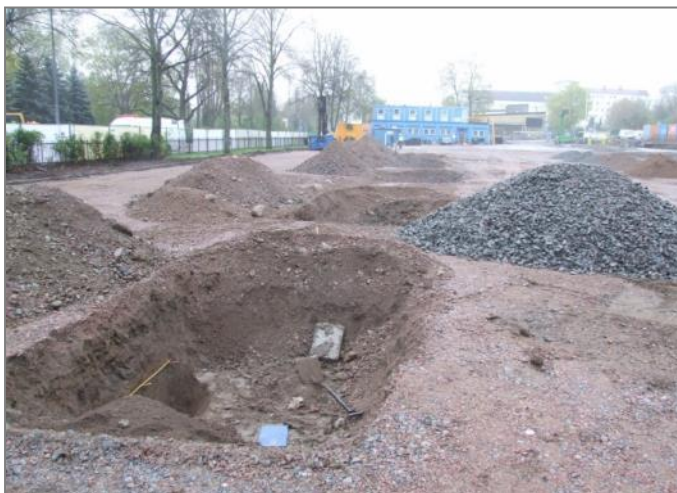
Figur 7. Ambitionen med undersökningen av fundamentsgroparna var att gräva genom fyllnadsmassorna ned till en yta där antropogent opåverkad mark tog vid, eller kulturlager. Foto på en av fundamentsgroparna som först grävts med maskin. Därefter har delar av ett underliggande kulturlager handgrävts och dokumenterats. Foto mot S. Dan Fagerlund, Upplandsmuseet.

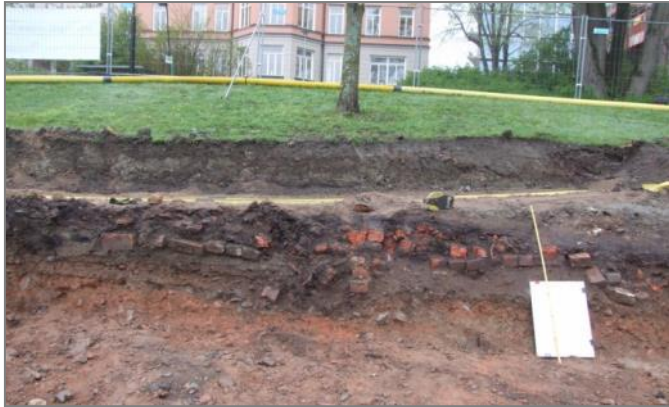
Figur 10. Avsnitt av schaktkanten i väster där en långprofil ritades. Efter rensning framträdde tydliga tegelkonstruktioner hängande i kanten. Foto mot V. Anna Ölund, Upplandsmuseet.

Den nämnda sektionen rensades och handritades inom ett 32 m långt schaktavsnitt varvid skönjbara tegelkonstruktioner kunde knytas till olika nivåer i kulturlagren (fig 10).

Den del av de tre sammanhängande ugnsgolven som bedömdes som näst äldst var det norra golvet, S1618. Golvet syntes tydligt redan inledningsvis i den avgrävda och framrensade schaktkanten (26-28 m fig 46, jfr fig 10) och golvet ursprungliga utsträckning österut kan inte avgöras. Den del av ugnsgolvet som fanns kvar mellan schaktkanten och den bakomliggande elkabeln (jfr fig 6) rensades fram och visade sig bestå av lagt tegel inom en närmast kvadratisk yta med måtten 2,2 x 2-2,2 m. Teglet som utgjorde golvet var mycket speciellt med en nästan fyrkantig form med måtten 0,18 x 0,16 m. Tjockleken var likt övrigt stortegel, 8,5 cm. Åt norr avgränsades anläggningen av en kraftig en- till tvåskiktad mur, troligen ett väggfundament, med upp till en halv meter stora stenar. Precis i schaktkanten vek muren av norrut. Längden norrut var ca 1,5 m och natursten var där blandad med stora förslaggade klumpar av sammansmälta tegelstenar (fig 46, 49). I väst slutade muren med en kraftig sten som tycktes markera ugnsgolvets nordvästra hörn (fig 49). Anläggningen var här överlagrad av den stora kabelgraven och det var i det läget inte möjligt att fastställa exakt hur och var ugnens västra vägg var placerad.

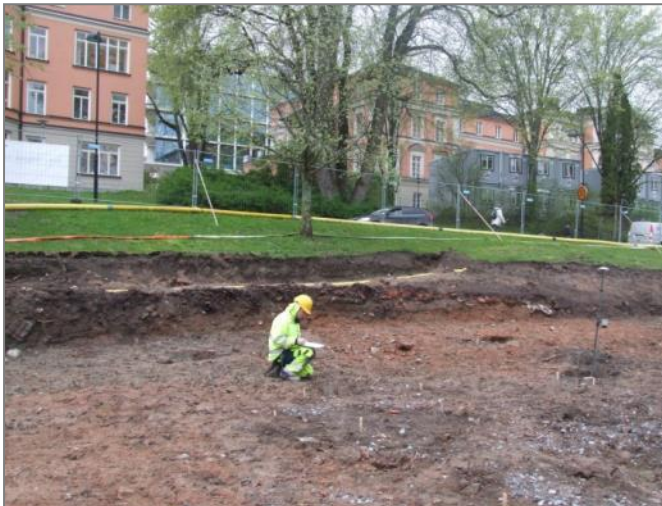
Figur 11. Andreas dokumenterar i plan efter att ytan avbanats en första gång. Stora yttäckande lager av tegelkross förekom på djupet men också många inslag av t.ex. tegelstensskodda stolphål. Foto mot NV. Anna Ölund, Upplandsmuseet.

Hela sådana ytor förkom inom schakt 100 i väst (jfr fig 8 och 11), bl.a. lager 264, 215 och 628. Tegelkrosslager förekom även i flera av fundamentgroparna spritt över ytan bl.a i schakt 509, 513, 517, 589 och 1661. Underlaget under kulturlagret bestod av lera (g), men ofta fanns ett övergångsskift mellan kulturlagret och den rena lera benämnt f.

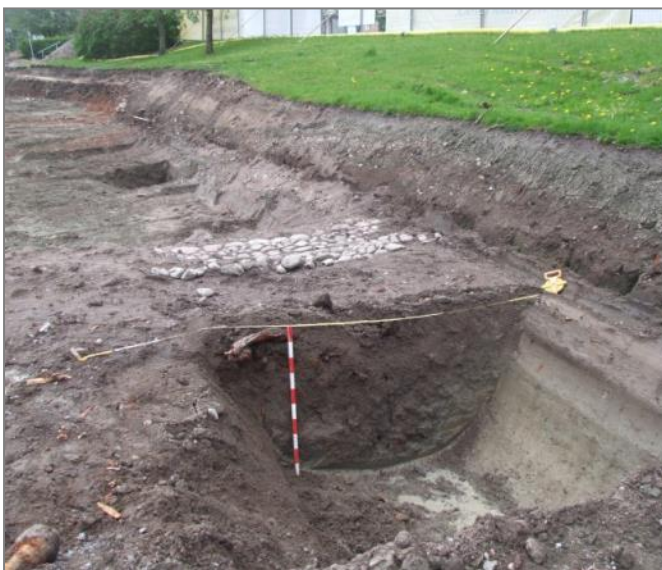
Figur 12. Över området fanns flera djupa täktgropar. Några av dem framkom i de fundamentsgropar som grävdes över ytan. På bilden framträder en av täktgroparna, 1326, i den södra kanten av fundamentsgropen 434. Bakom profilen syns en del av den kullerstenslagda gången S521. Foto mot S. Dan Fagerlund, Upplandsmuseet.

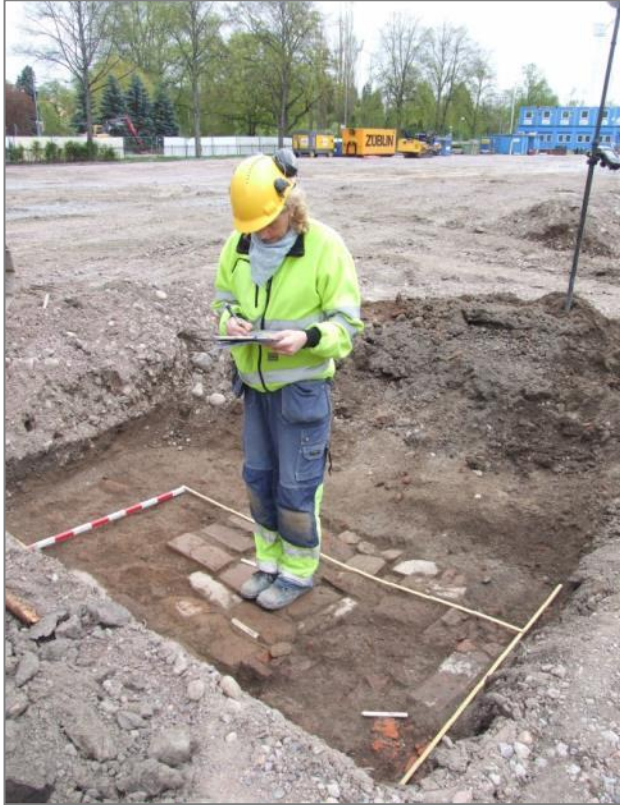
Figur 13. I en av fundamentsgroparna i norr framkom en ugnslämning under det påförda gruset. Anna dokumenterar det just påträffade tegelstensgolvet. Senare frilades hela anläggningen. Foto mot SO. Dan Fagerlund, Upplandsmuseet.

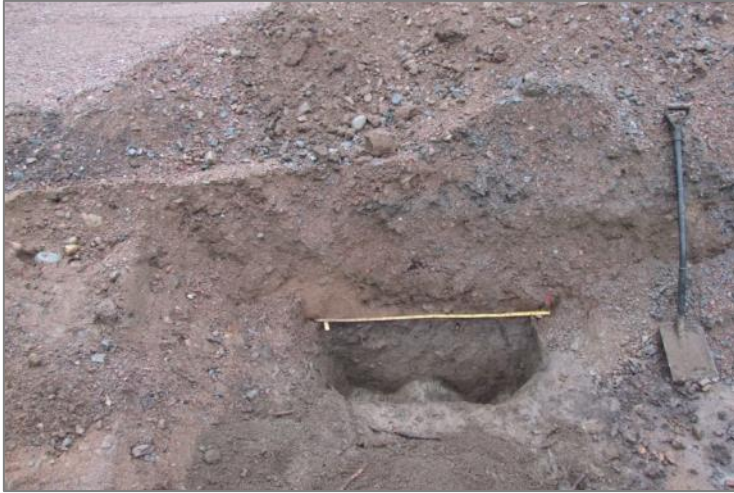
Figur 24. Kulturlagret 429 låg djupt begravt under den gamla parkeringsplatsens gruslager som t.ex. i schaktet (fundamentsgropen) 505. Som framgår av bilden var markytan under lagret mycket ojämn vilket talar för att det förekommer många fler nedgrävningar inom det undersökta området i stort än vad som kunnat dokumenteras. Foto mot Ö. Dan Fagerlund, Upplandsmuseet.

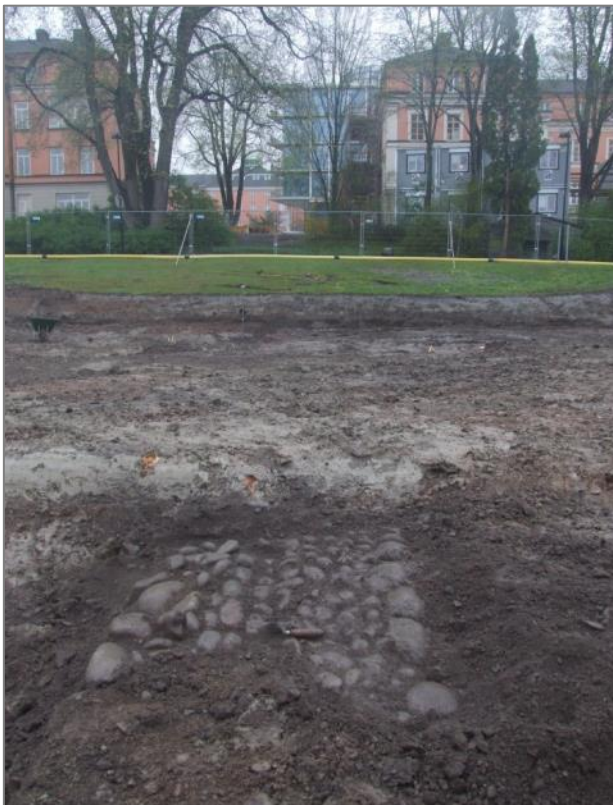
Figur 25. Vy över undersökningsområdet med schakt (fundamentsgrop) 513 i förgrunden. I schaktet syns ett parti av den delvis framrensade kullerstensgång (S521) som leder mot den äldre sjukhusbyggnadens södra flygel. Foto mot SV. Dan Fagerlund, Upplandsmuseet.

Den kullerstenslagda gången som vid flera tillfällen omtalats i texten ovan framkom i eller i anslutning till sex av de fundamentsgropar som grävdes på området. Gången var helt rak och sträckte sig 53 meter i nordost-sydvästlig riktning över undersökningsområdet så långt den kunde följas. Bredden på stenläggningen var ca 1 m men den grusbädd som omgav kullerstenen var som mest 1,7 m. Djupet uppmättes i några profiler till 0,26 m (fig 22). Gången var mycket omsorgsfullt lagd i en enskiktad skålform, med ett lite grövre stenmaterial, 0,12-0,17 m, i kanterna och ett något finare, 0,07-0,12 m, i de inre delarna (fig 25).

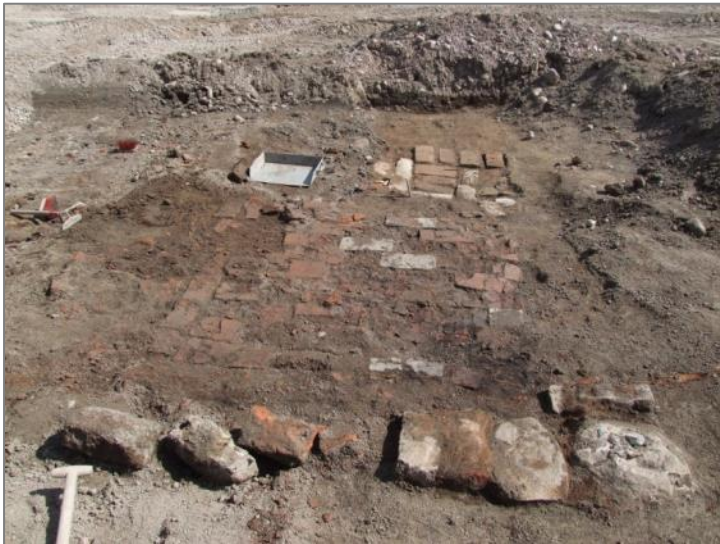
Figur 27. Den norra tegelugnen, S817, under framrensning. Den västra delen, närmast kameran, var ett hårt bränt och krackelerat golv till skillnad mot den östra delen som hade ett mer intakt tegel. Däremot var denna yta inte lika komplett. Fundamentet för ugnens västra vägg syns i förgrunden. Foto mot Ö. Anna Ölund, Upplandsmuseet.

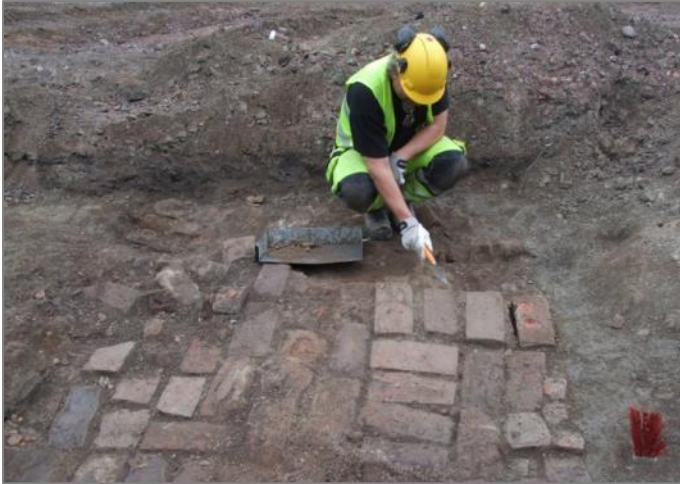
Figur 28. Då tegelgolvet S1144 lyftes undan framkom ytterligare ett tegelgolv därunder, helt inbäddat i lerbrukslagret S1433. Kraftigt "jästa" stenar från det undre golvet sticker fram intill Robin i bildens vänstra kant. Foto mot Ö. Anna Ölund, Upplandsmuseet.

Efter att skift 2 och 3 av tegelkonstruktionen (S1144 och 1020) frilagts i sin helhet, dokumenterats och börjat plockas upp, visade sig ett ytterligare tegelskift under det östra, S1144, av dessa (fig 28). Det låg i sin helhet inbäddat i lerbrukslagret 1433 och hade en närmast identisk utbredning som detta. Tegelskiftet, skift 1/S1458 var i det här fallet oskadat av eld men däremot var stenarna uppsvällda med en form likt ett jäst bröd (fig 30). Skift 1 var närmast kvadratisk, 2,1 m stort, och lagt i en nedgrävning (S1565) som precis omslöt skiftet men med rundade hörn vilket var särskilt framträdande i SO (fig 31). Stenarna, som i konstruktionens yttre varv hade en lutning in mot centrum, var samtliga lagda med en plan sida nedåt.

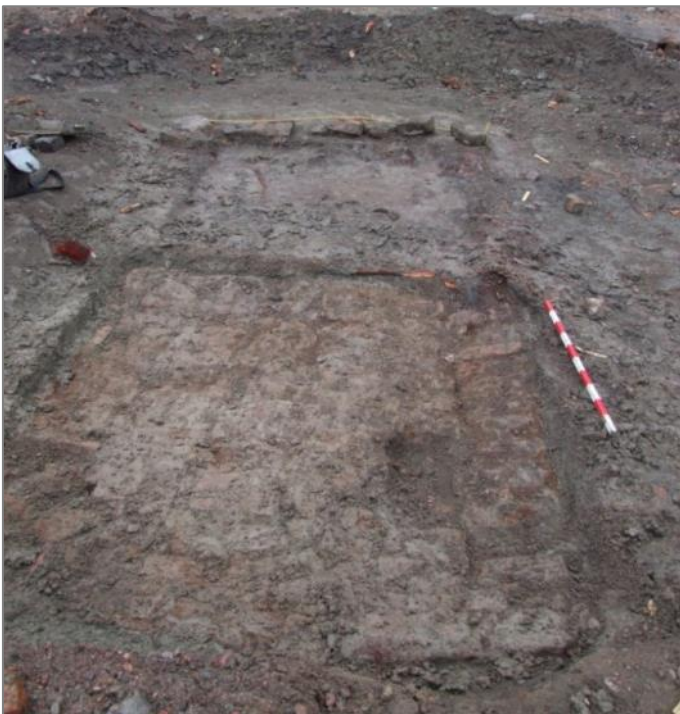
Figur 29. Tegelkonstruktionen 817 efter att dess 2:a och 3:e skift avlägsnats. Det västra väggfundamentet ligger kvar in situ liksom konstruktionens 1:a skift, S1458, tydligt nedgrävd i leran. Delar av lerbruksskiktet S1433 ligger dock fortfarande kvar över stenarna vid fototillfället. Foto mot V. Anna Ölund, Upplandsmuseet.

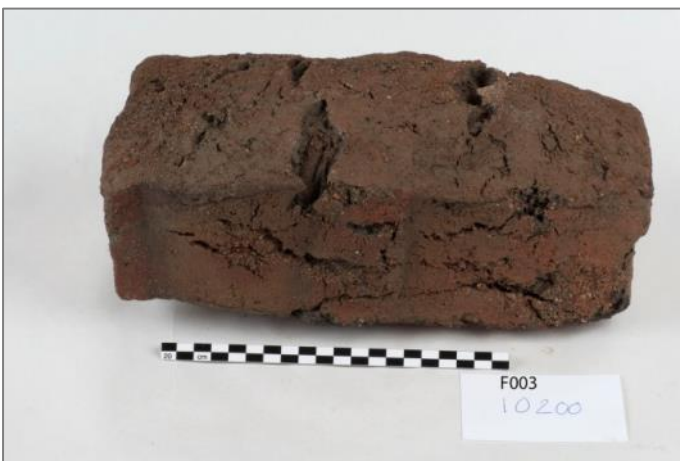
Figur 30. Exempel på de "jästa stenarna i tegelskift 1, (S1458). Fynd 3 i bilaga 2. Fyndfoto: Bengt Backlund, Upplandsmuseet.

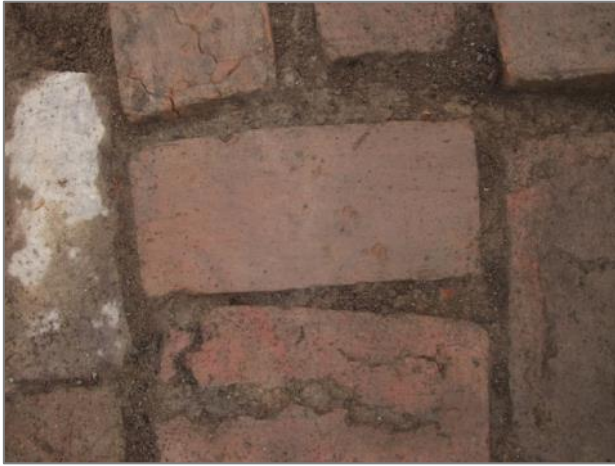
Figur 32. Detalj över några av stenarna i ugnsgolv S1184 (skift 2). Tassavtrycket av katt syns på stenen i mitten, F31. Foto, Anna Ölund, Upplandsmuseet.

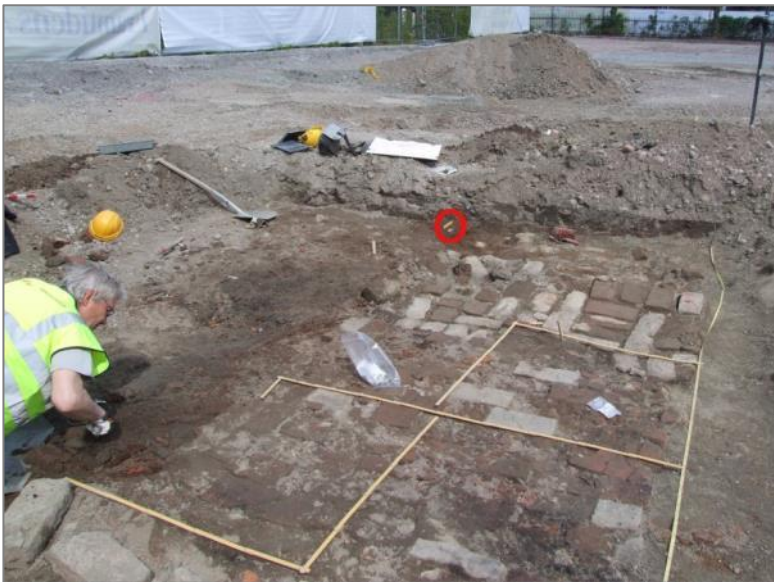
Figur 33. När tegelugnen rensades fram påträffades ben från en människohand i kanten av anläggningen, inringat med rött. Foto mot Ö. Anna Ölund, Upplandsmuseet.

Ett mycket speciellt fynd var benen av en människohand in situ (F28, bilaga 2, bilaga 5). Benen påträffades i kanten av lager S836, strax utanför det nordöstra hörnet av tegelskift 2 (S1184, fig 33).

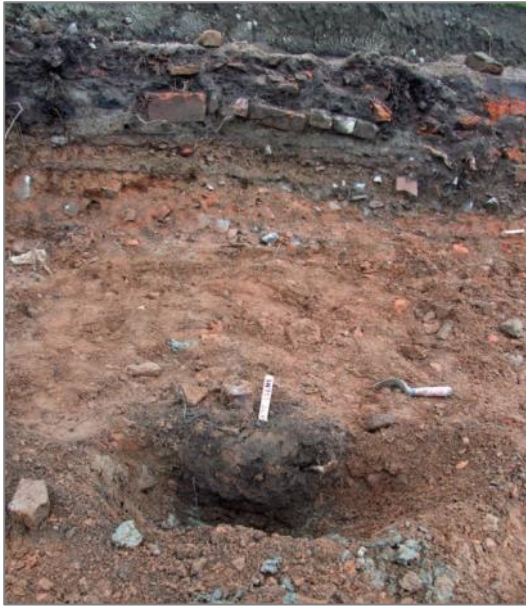
Figur 36. Foto på stolphålet S753 efter undersökning. Stolphålet, som anlagts i tegelkrosslagret S215, framträdde mycket tydligt med en mörk kolinblandad fyllning mot det röda tegelkrosset. Det tillhörde en stor grupp av liknande ganska små anläggningar. I bakgrunden syns den västra schaktkanten där rester av tegelkonstruktioner sticker fram (jfr fig 4 och 5). Foto mot V. Anna Ölund, Upplandsmuseet.

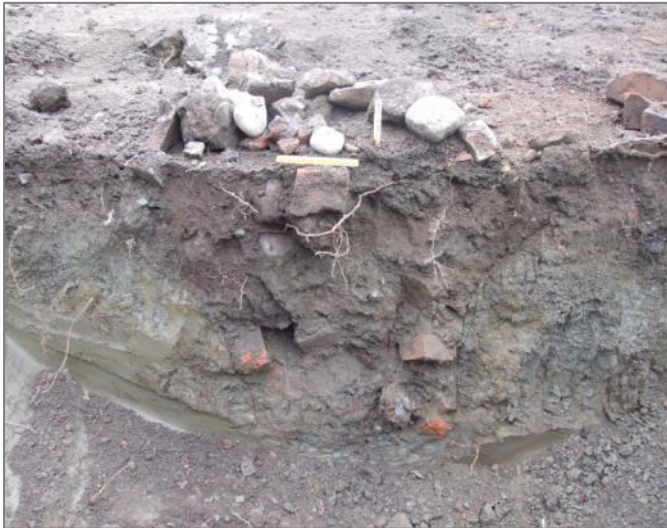
Figur 37. Stolphålet S651 i profil. Anläggningen, som var en meter djup, hade grävts igenom kulturlagret S429 (som kan skönjas i ytan). Det tillhörde en grupp av stora anläggningar som bildade en tydlig stolphålsrad rakt över området. Foto mot NO. Andreas Hennius, Upplandsmuseet.

Totalt dokumenterades 65 inmätta objekt som klassats som *stolphål*, alla inom det södra ugnsområdet och alla utom ett i schakt 100. Det fanns en stor spridning i anläggningarnas storlek och djup. De minsta var omkring 0,2 stora och det största (fig 37) hela 1,6 m (bilaga 2). Formen var oftast rund men ovala eller oregelbundna former förekom. Djupen på de stolphål som undersökts varierade mellan 0,07 och 1 m. Innehållet var däremot mer likartat. Fyllningarna bestod vanligen av en grusig eller sandig silt/lera med inslag av kol. Ett stående inslag var tegelfragment och merparten av alla stolphål hade en mer eller mindre tydlig skoning därav. Ibland förekom obrända ben, eller något järn- eller glasfragment.

Stolphålen fanns spridda över ytan och på olika nivåer men några stråk av anläggningar bildade rader som tyder på att de utgjort grunderna till stolpburna konstruktioner i området. Den tydligaste raden, 32 m lång i NNV-lig riktning, bildades av de mycket kraftiga stolphålen, från söder S987, 310, 1545, 1578, 735, 651, 1276, 1373 och 1411 (markerad med en streckad linje på figur 35). En annan rad tycktes utgå från S564 i norr och sträckte sig mot S1065 i söder. Det syns en mycket tydlig rumslik koppling mellan alla stolphål på den flacka ytan nedanför sluttningen i väster och de ugnrester som verkade intryckta i själva sluttningens fot. En trärest från ett av stolphålen, A697, har daterats (se nedan).

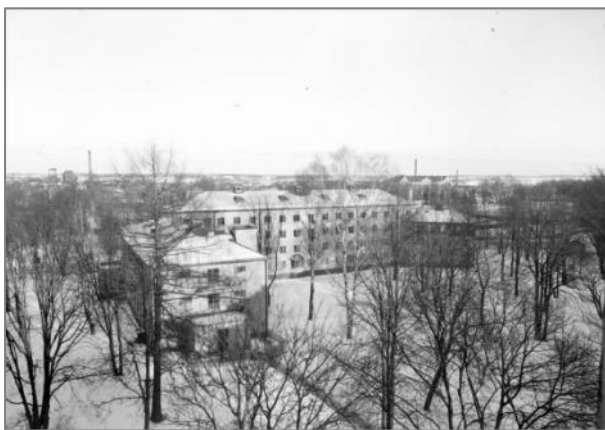
Figur 38. Foto på "sjuksköterskehemmet" mot öster. Upplandsmuseets bildarkiv. Bild nr Ö000188

På figur 35 syns vilka delar av området som hade någon form av *störning* som berodde på äldre eller yngre ingrepp (bilaga 1). Den stora skadan söderut och som bröt hela fornlämningsområdet åt det hållet var de igenfyllda grunderna för det s.k. sjuksköterskehemmet. Byggnaden uppfördes i området år 1935 (fig 38) och revs under början av 2000-talet (Dellbäck och Norling 2001). Sjukhusflygeln närmast i bild motsvarar det skadade området i söder på figur 35.

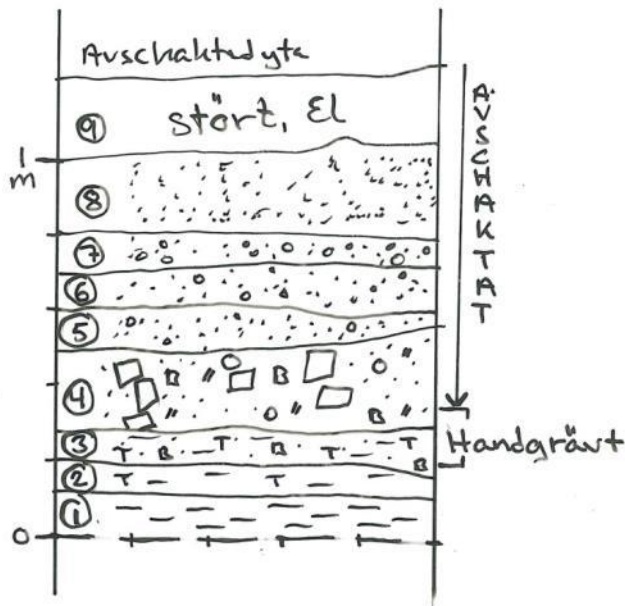
Figur 39. Lagerföljden i schaktkanten intill den handgrävda referensytan. Sedd mot väster. Skala 1:20

Nivån i kulturlagerföljden på den handgrävda referensytan (efter den inledande schaktningen) framgår av figur 39. Det understa skiktet, 1, bestod av opåverkad glaciärra vilket motsvarar skikt **g** i den generella lagerföljden för kulturlager 429. Skikt 2 som var ett infiltrationsskikt av lera med enstaka inslag av tegel motsvarande skikt **f**. Skikt 3 bestod av en gråbrun sandig lera med ett stort inslag av tegelkross, tegelslagg, klumpar av kalkbruk, obrända ben, järnfragment och vissa andra fynd (se Fynd). I huvudsak var det detta skikt och den undre delen av skikt 4 som kom att handgrävas. Skiktet motsvaras av lager **d2**. Skikt 4 med en tjocklek på närmare 0,3 m verkar vara detsamma som det allmänna raseringslager, S1624, som både omgett och överlagrat de raserade tegelugnarna i schakt 1779 (se nedan) och andra aktiviteter över området, skikt **d1**. Skillnaden mot skikt 3, eller **d2** var en "torrare" karaktär och ett både större inslag av tegel och framförallt av grövre fragment. Över skikt 4 vidtog olika fraktioner av sandblandat grus i olika färgnyanser (5, 6 och 7). Generellt kan dessa sammanfattas med skikt **c2**. Närmast elkabeln i ytan fanns ett rent sandskikt (8) vilket förmodligen tillkommit i samband med kabelns nedläggning.

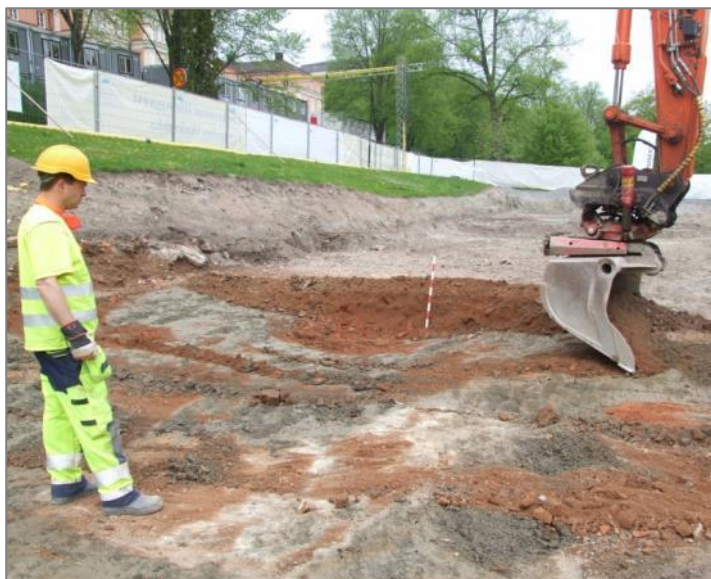
Figur 40. Vid den avslutande schaktningen skalades de sista delarna av kulturlagren bort på ytan (schakt 100). Meterstocken markerar botten på den rännformade nedgrävningen S1145 under tegelkrosslagret S215. Djupet är närmare 0,7 m från ytan av krosslagret ner till den orörda leran. Andreas övervakar. Foto mot NV. Dan Fagerlund, Upplandsmuseet.

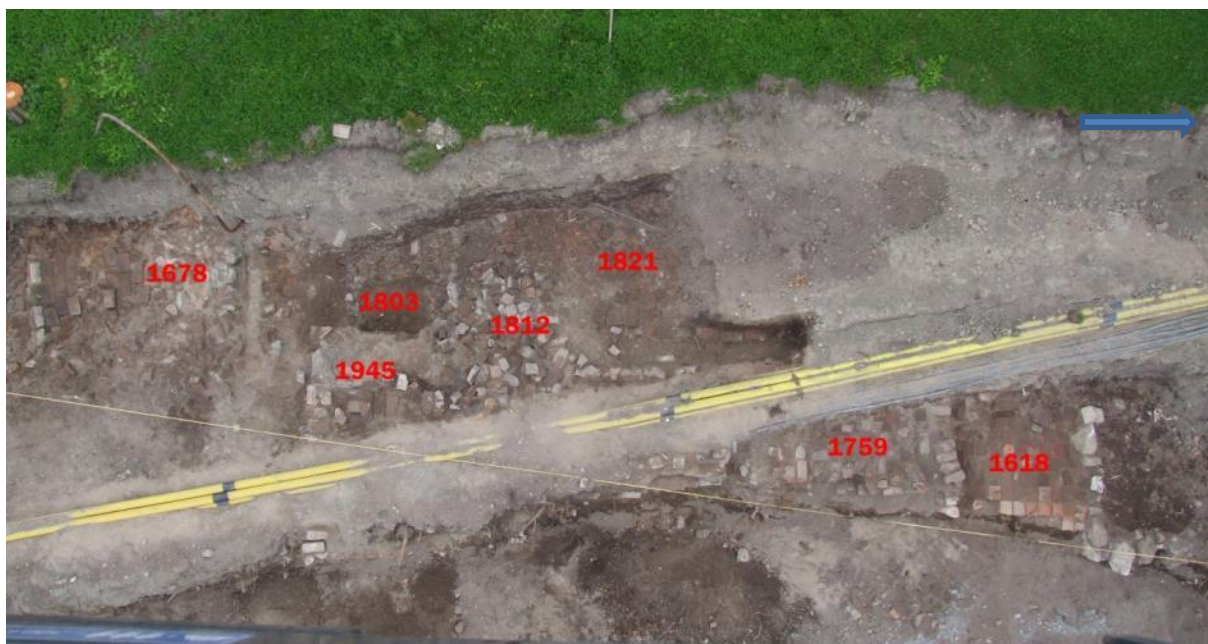
Figur 41. Översiktsfoto från hissorg över tegelkonstruktionerna i det södra ugnsområdet. Söderut är till vänster i bild. Avståndet från den södra delen av ugn 1678 till den norra kanten av ugnsgolv 1618 är ca 15 m. Foto Dan Fagerlund, Upplandsmuseet.

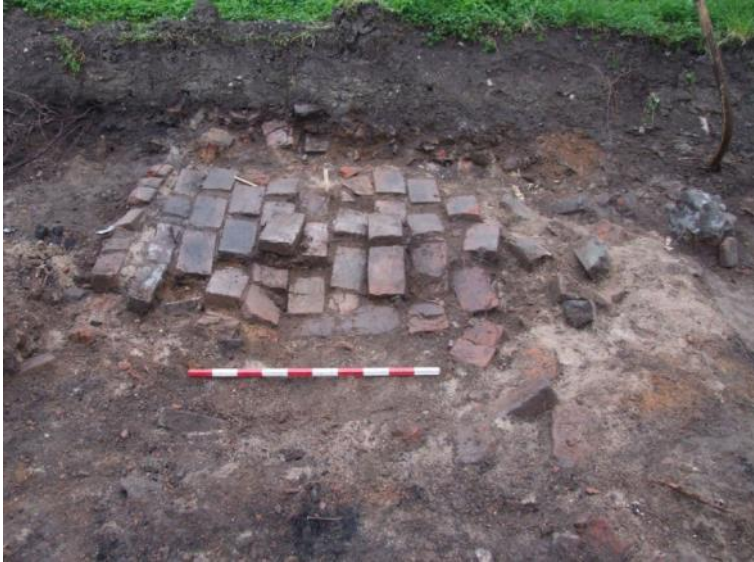
Figur 43. Foto på den bevarade resten av ett lagt ugnsgolv av tegel, S1852. Teglet var lagt över ett kalkbrukslager, S1882, som i sin tur vilade på ett kollager, S1931. Foto mot V. Anna Ölund, Upplandsmuseet.

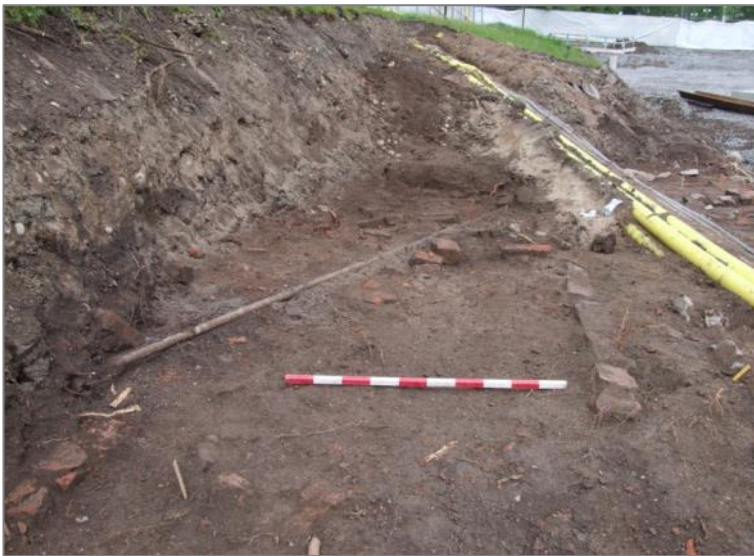
Figur 44. Tegelkonstruktionen 1821 bestod av resterna av ett redan tidigt raserat golv med endast några lagda tegelrader i situ. Ytan genomkorsas dessutom av såväl kabelschaktet som en gammal vattenledning. Den lagda raden av tegelstenar (intill måttstocken) kapades av nedgrävningen 1812. Foto mot N. Malin Lucas, Upplandsmuseet.

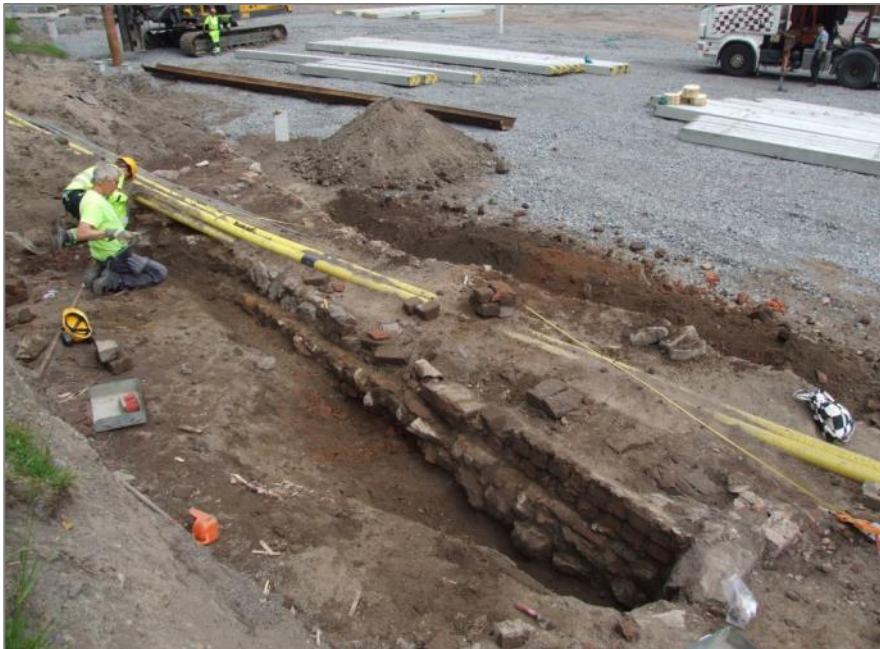
Figur 45. Ugn S1945 från SV. Den bakre, västra vägen, S1792, på väg att rensas fram. Dan och Andreas gräver. Foto mot NO. Anna Ölund, Upplandsmuseet.

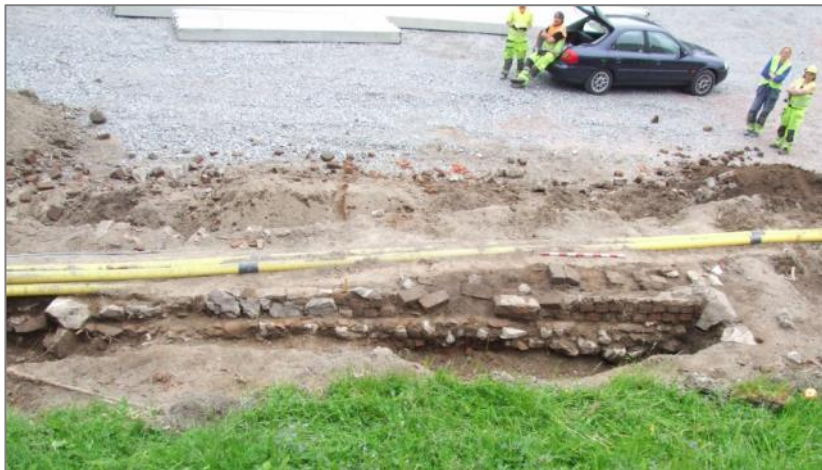
Figur 47. Ugn S1945 med tillhörande vägg, S1792, fotad från sluttningen över ugnen i väster. Ugnens bägge avslutningar är norr och söder av grövre sten, samt den bakre västra väggen framgår av fotot. Foto mot Ö. Dan Fagerlund, Upplandsmuseet.

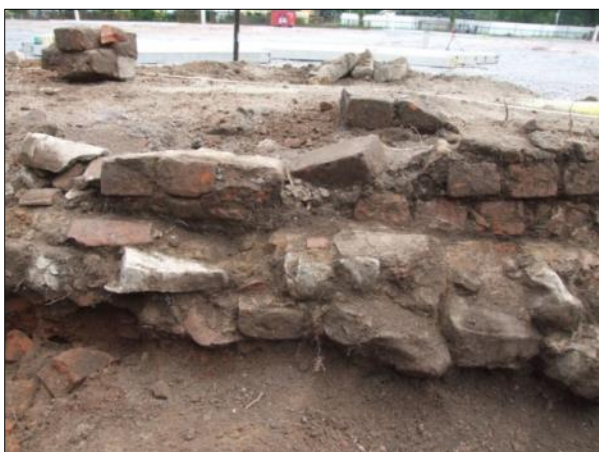
Figur 48. Detalj av den västra ugnsväggen 1792. Foto mot Ö. Anna Ölund, Upplandsmuseet.

På den bevarade vägglinjens yta fanns kvarvarande lerbruk med avtryck av nästa skift. De bevarade tegelskiften i vägglinjen hade en tydlig lutning inåt konstruktionen vilket tyder på att denna haft en välvd kupolformad vägg. Hela stycken av den raserade väggen med sammanfogade tegelstenar fanns bl. a. i nedgrävningen S1812, som gränsade direkt mot väggens västra utsida. Ett av dessa stycken syns i bildens mitt på figur 45. Stora delar av murningen var gjord i s.k. koppförband, d.v.s. stenarna var lagda växelvis med kortsidan utåt. Men delar av de understa skiften var också gjorda med vanlig sten (fig 47, fig 48). Under de murade väggskiften fanns ett tydligt väggfundament som var bredare än själva väggen så att det bildade ett någon decimeter brett brätte. Brättet var toppat med flisor av munk/nunnetegel satt i en kaka av lerbruk. Fundamentet var i övrigt uppbyggt av liggande rader av tegel med långsidan utåt omväxlande med någon eller några decimeter stora kantiga stenar. Fundamentet har fungerat som en utjämning av den äldre markytans olika nivåer vilket framgår på figur 47. Fundamentet vilade partiellt på ett underliggande lager av tegelkross (i botten till vänster på fig 48) vilket bör vara liktydigt med det intilliggande lagret S215. Det innanför tegelväggen liggande golvet, var anlagt på ett skikt av sand eller grus (skikt 10 och 11, fig 46). Kol från SV-hörnet av vägglinjen 1792 har daterats (se nedan).

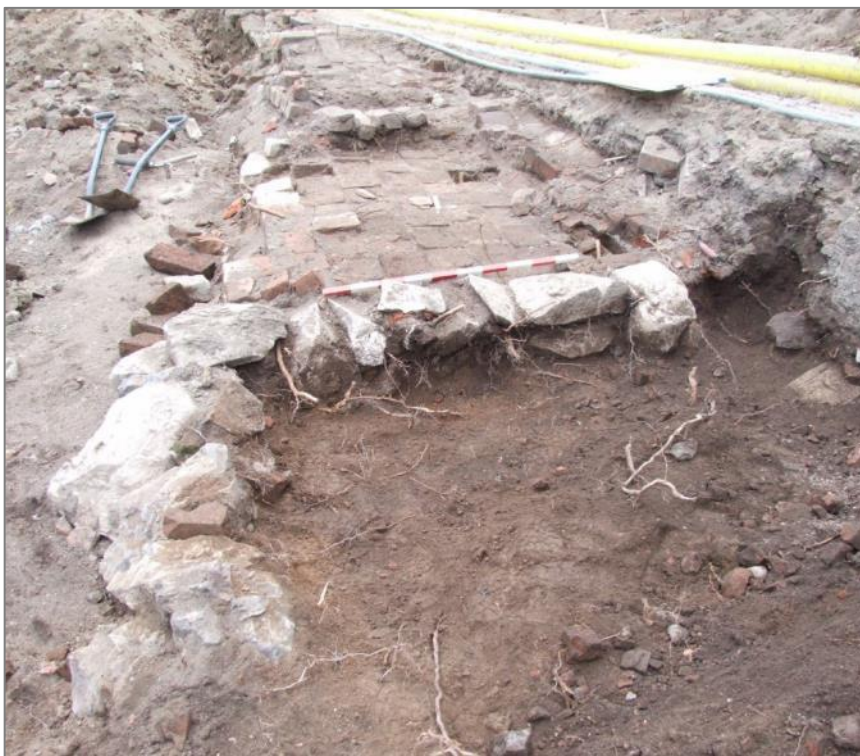
Figur 49. Översiktsfoto över den norra ugnsdelen S1618. Delar av fyllnadsmassorna under kabelschaktet kom senare att grävas bort vilket gjorde att den västra ugnsdelen under schaktet bättre kunde avgränsas (fig 50). Foto mot S. Anna Ölund, Upplandsmuseet

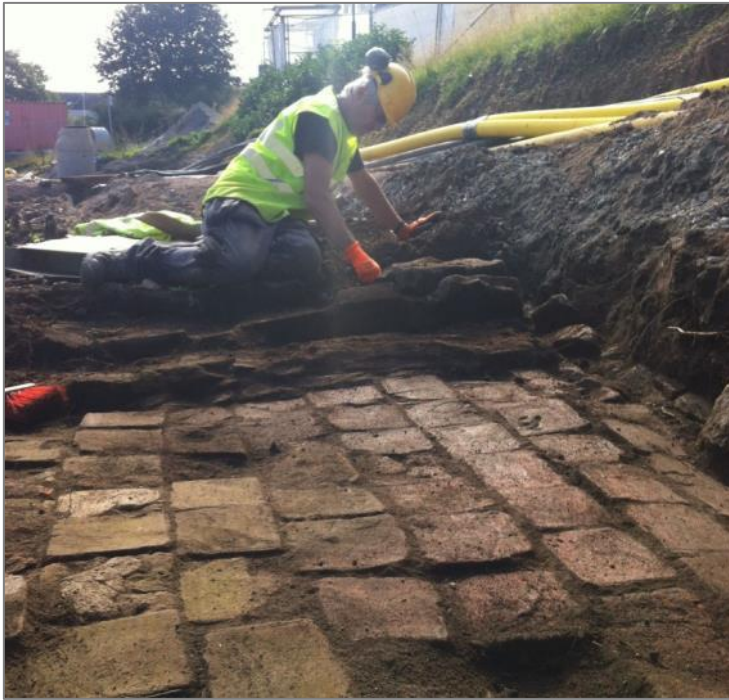
Figur 50. I ett sent byggnadsskede flyttades elkabelschaktet. Det gav en möjlighet att gräva fram tegelgolvet till S1618 till dess avslutning i väster. Fundamentet för den västra väggen syns i fotots högra kant. Spår av den södra väggen syns ovan teglet (vid borsten). På flera tegelstenar fanns tydliga tass- och klövavtryck. Foto mot S. Anna Ölund, Upplandsmuseet

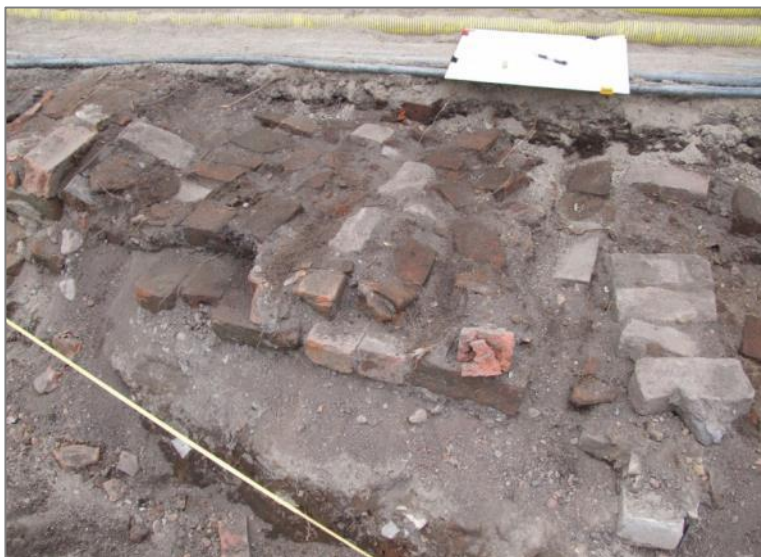
Figur 51. Foto på tegelgolvet 1759, sett mot den västra schaktkanten från öster. De troliga vägglinjerna syns i den vänstra och den högra kanten av bilden. I framkant syns också bägge nivåerna av det lagda tegelgolvet. Foto, Dan Fagerlund, Upplandsmuseet.

Den södra vägglinjen sammanföll med norra delen av den vägglinje, S1792, som omslöt tegelgolvet/ugnen 1945. Den senare var mycket tydlig och det ter sig som att det undre skiftet av tegelgolvet 1759 utgjort en utbyggnad norrut av ugn 1945. Detta framgår också av en mur av en avvikande karaktär som tar vid i komplexets västra bakkant och som torde utgöra det aktuella tegelgolvet/ugnens (S1759) bakre västra vägg. Muren har en enklare konstruktion och uppbyggnad än den vägglinje och fundament som omger S1945. På figur 52 syns hur muren till golv S1759 ansluter till den kraftigare vägglinjen S1792.

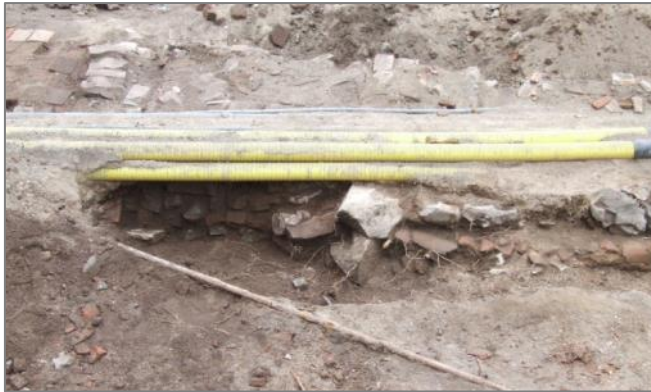
Figur 52. I bildens högra del syns vägglinje 1792 med dess nordvästra hörn. Under kablarna syns en anslutande vägg tillhörig S1759 som löper norrut. Foto mot V. Dan Fagerlund, Upplandsmuseet.

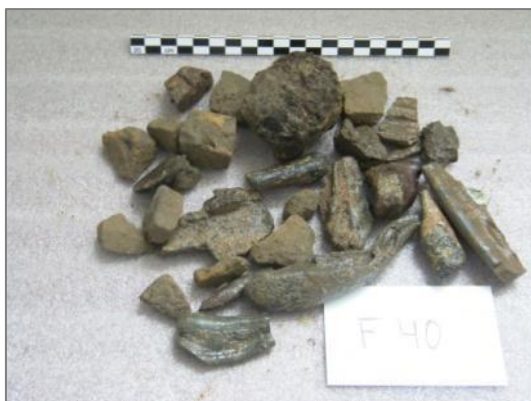
Figur 53. Fynd 40 visar ett exempel på allt det spill av förglasat eller förslaggat tegel som förekom i anläggningar och lager på södra ugnsområdet. Dessa framkom i den handgrävda referensytan. Foto Dan Fagerlund, Upplandsmuseet.

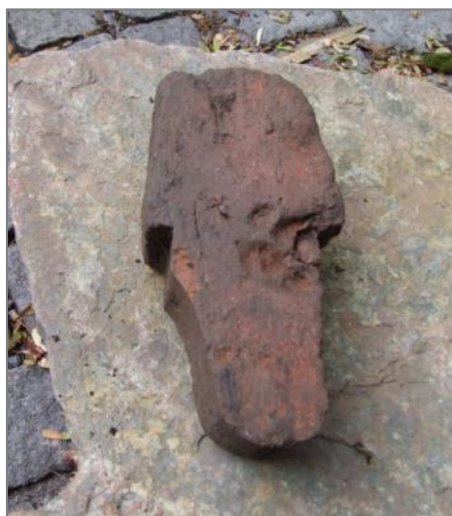
Figur 54. Fotot visar fyndet av ett ribbtegel som sannolikt var avsett för Franciskanerkonventets byggnad. Fyndet påträffades i anslutning till ugnsgolvet S1821. Foto: Dan Fagerlund, Upplandsmuseet.

Det *tegel* som sparades från södra ugnsområdet var tolv exemplar av det speciella fyrkantstegel, inklusive ett stortegel, som ingick i ugnsgolv 1618. Samtliga sparade stenar, F4-15, hade tass- eller klövatryck, eller i två fall, mänskligt finger- eller handlovsavtryck. Ytterligare 44 stenar från samma golv, F24, togs in för registrering men har sedan kasserats. Som ett referensmaterial för stortegel togs även nio felfria stenar, F25, in från tegelugngolvet S1759. Även detta har efter registrering kasserats. Avtryck av både djur och människa fanns även på ytterligare tegelstenar, F19-23 samt 60 (se bilaga 6). Just fynd 19 (i lager 1882) hade ett fotavtryck av ett litet barn. Fynd 20 (från ugnsgolvet S1821) var f.ö. ett speciellt formtegel, avsett för Franciskanerkonventet, troligen det mest ursprungliga tegelbygget i Uppsala (fig 54).

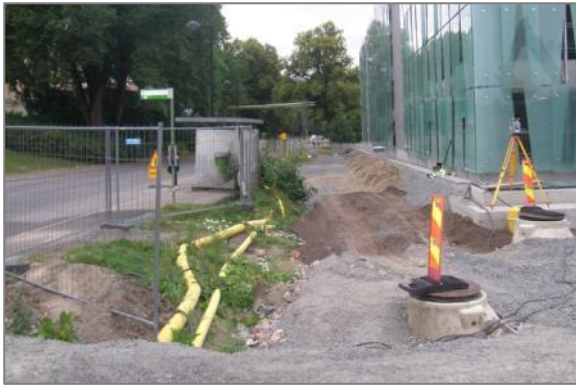
Figur 57. Översikt över området mellan parkeringshuset och den inre Sjukhusvägen. Trädgroparna grävdes intill staketet närmast vägen. Foto mot N. Dan Fagerlund, Upplandsmuseet.

Under en dag, den 1:a september år 2015, gjordes en schaktningsövervakning (Istn dnr 431-2463-15) intill det då uppförda parkeringshusets västra sida och närmast den inre Sjukhusvägens östra väggkant (se fig 14, 57, 58). Anledningen var att det skulle planteras träd mellan vägen och parkeringshuset. Avsikten var också att schakta för en inkommande vattenledning till parkeringshuset men den insatsen kom aldrig att genomföras. Den yta som schaktades var den västra slänten från vägen ned mot den tidigare undersökningsytan i öster. Efter att parkeringshuset uppförts var dock slänten i det närmaste uppfyllt i höjd med Sjukhusvägen (fig 57). Det innebär att groparna i huvudsak grävdes i påförd makadam. Närmast vägen bestod fyllningen däremot av omörd dikesfyllning och strax under ytan vidtog nedgrävd kabel som dock tagits ur bruk. Det är troligt att dessa kablar motsvarar de schakt C1, C4 och B1 som tidigare grävts i området (jfr fig 14).

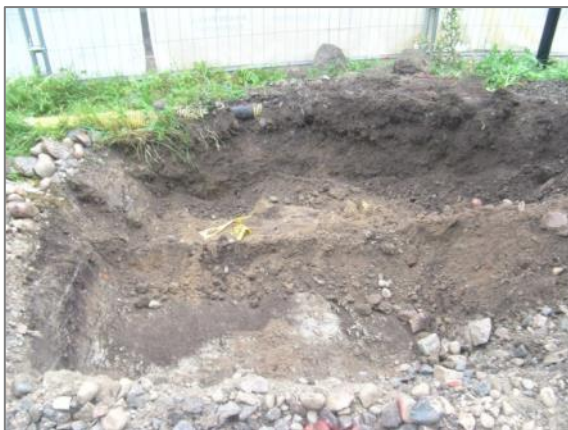
Figur 58. Grop nr 6 från söder räknat. Fyllningen i gropen bestod närmast vägen av dikesfyllning och en kabelgrav. Österut vidtog precis under ett påfört makadamlager de raseringslager som tidigare konstaterats i slutningen. Foto mot V. Dan Fagerlund Upplandsmuseet.

Flertalet av groparna grävdes endast till ett djup av ca 0,10 till ca 0,30 m beroende på att ytterligare massor senare skulle påföras och att djupet därmed skulle räcka för plantering. Det innebär också att det gjordes en minimal påverkan på de underliggande lagren. I de två nordligast belägna groparna grävdes dock något djupare, ned till ca 0,7 m under ytan. I gropen näst längst i norr, grop nr 6 från söder räknat (fig 14), framkom också under precis under makadamlagret ytan på de allmänt förekommande raseringsmassorna (fig 46) som fanns i slutningen med inslag av tegel, grus jord och sand. I grop nr 7 längst i norr förekom endast påförd makadam. Det går sammanfattningsvis att anföra att undersökningen inte gav något resultat av antikvariskt intresse.

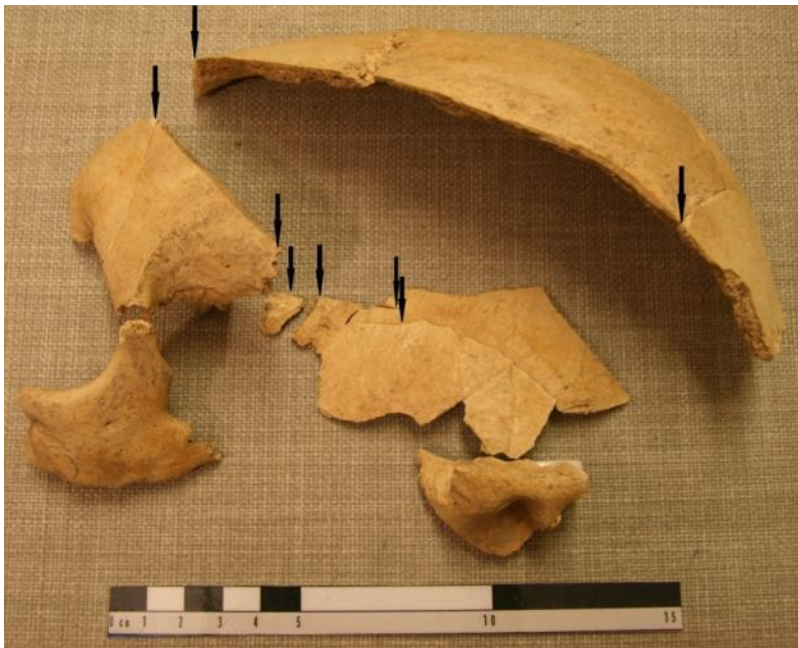
Fig. 3. Vänstra sidan av kraniet med huggskadornas början och slut markerade med pil.

Flera av skallfragmenten visade sig ha vapenrelaterade skador efter skarpt våld (fig. 3 och 4). Skadorna syns som parallella strieringar eller streck på snittytan och tyder på att ett blankt vapen. Svärd anses generellt orsaka raka hugg med få sekundära frakturer (Kjellström 2003:95). Skadorna har skett perimortem och tolkas som dödliga för offret. Ett kraftigt hugg har klyvt pannbenet på vänster sida och går från övre delen av vänster pannben, längs med hela vänster hjässben och ända ner till bakre delen av hjässbenet (fig. 3.). Snittytan lutning är vertikal. Den andra huggskadan har också klyvt skallen och börjar strax ovanför ögonbrynen och slutar strax framför örat och tinningen. Här är snittet mer snett. Eftersom offrets position inte är känd är det svårt att uttala sig om hur huggskadorna drabbat den. En tolkning är att den angripna individen exempelvis stått på knä eller att angriparen suttit till häst.

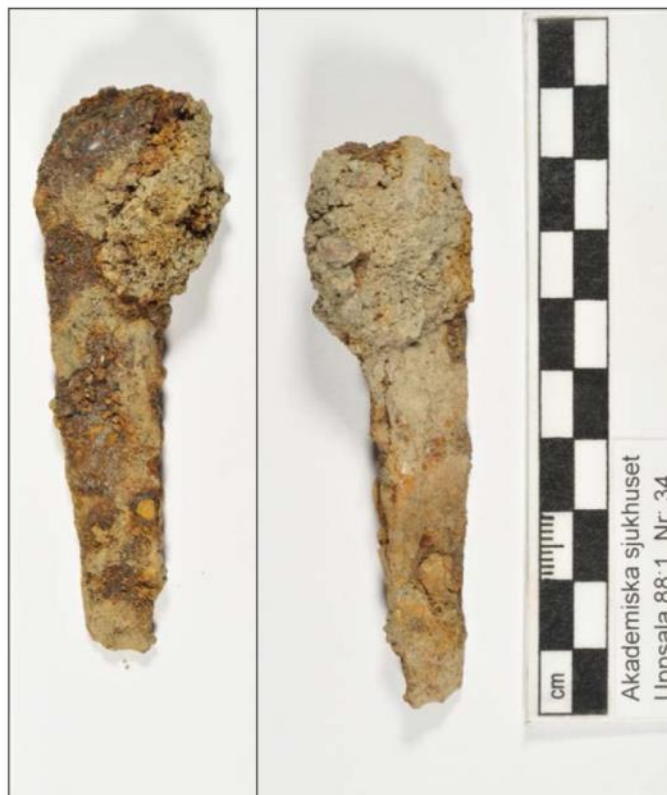
Bladets ytor täcks av föroreningar med inslag av högre krustbildningar. Dess rygg har omfattande spjälkningar som går djupt ner i materialet.

Kniven före konservering.

Kniven bearbetades under mikroskop med skalpell och dentalverktyg. Efter denna grövre rengöring så blästrades ytorna med aluminiumoxid, där korrosionsprodukter av hårdare och tätare karaktär avlägsnas. Föremålet urlakades med natriumhydroxid (NaOH) kring en nivå av pH 11, till dess att kloridhalten är obefintlig i lakvätskan. NaOH avlägsnas ur bladet genom lakning i ljummet avjoniserat vatten. Vidare dehydrering med 95%-ig etanol samt torkas.

För att avlägsna och jämna ytorna ytterligare från föroreningar, blästras ytorna återigen, då med glaspärlor. Dehydrering i etanol samt en kontrollerad torkning. Behandlingen avslutas med att en ytbehandling läggs i form av Dinitrolpasta som penslas över ytorna, senare appliceras mikrokristallint vax i pastaform.

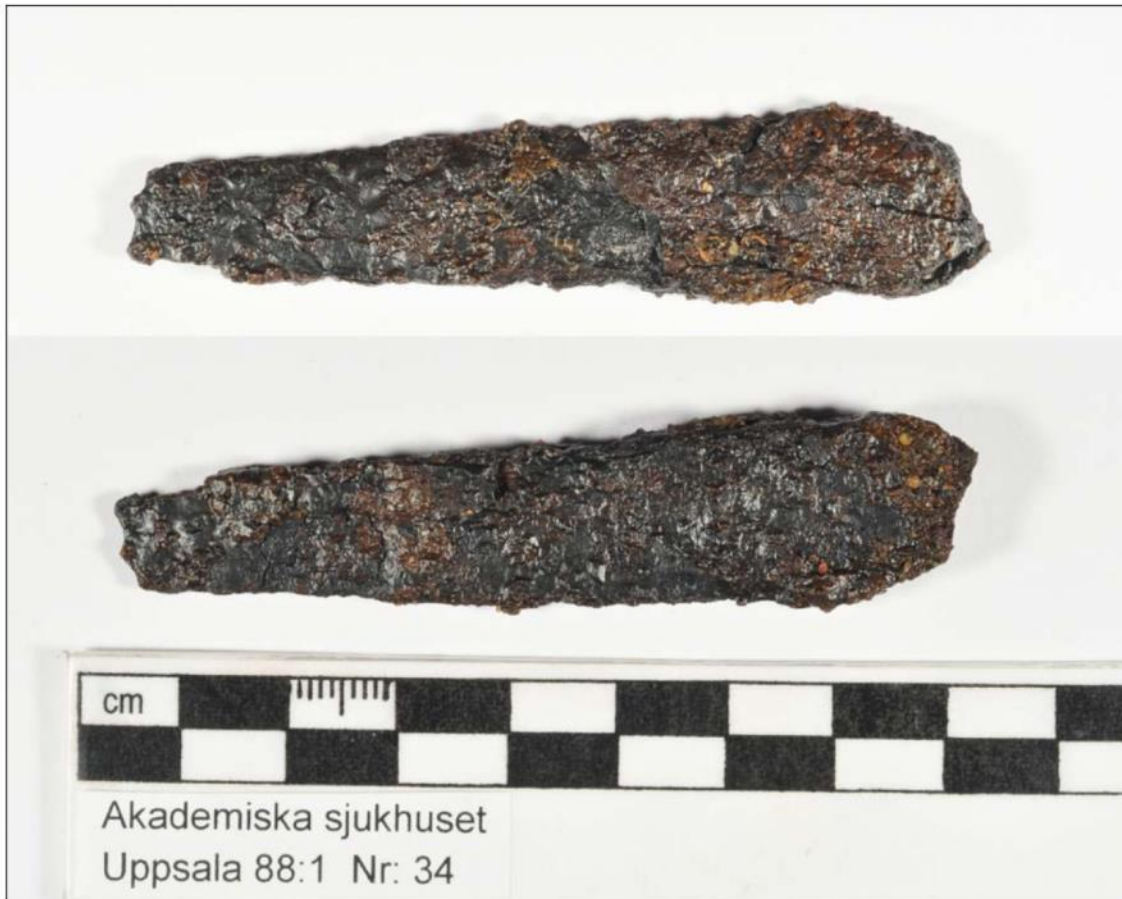
Föremålet efter konservering.
