För bröder, präster och kungar

En medeltida tegelindustri i Uppsala

Arkeologiska förundersökningar

Fornlämning Uppsala 88:1

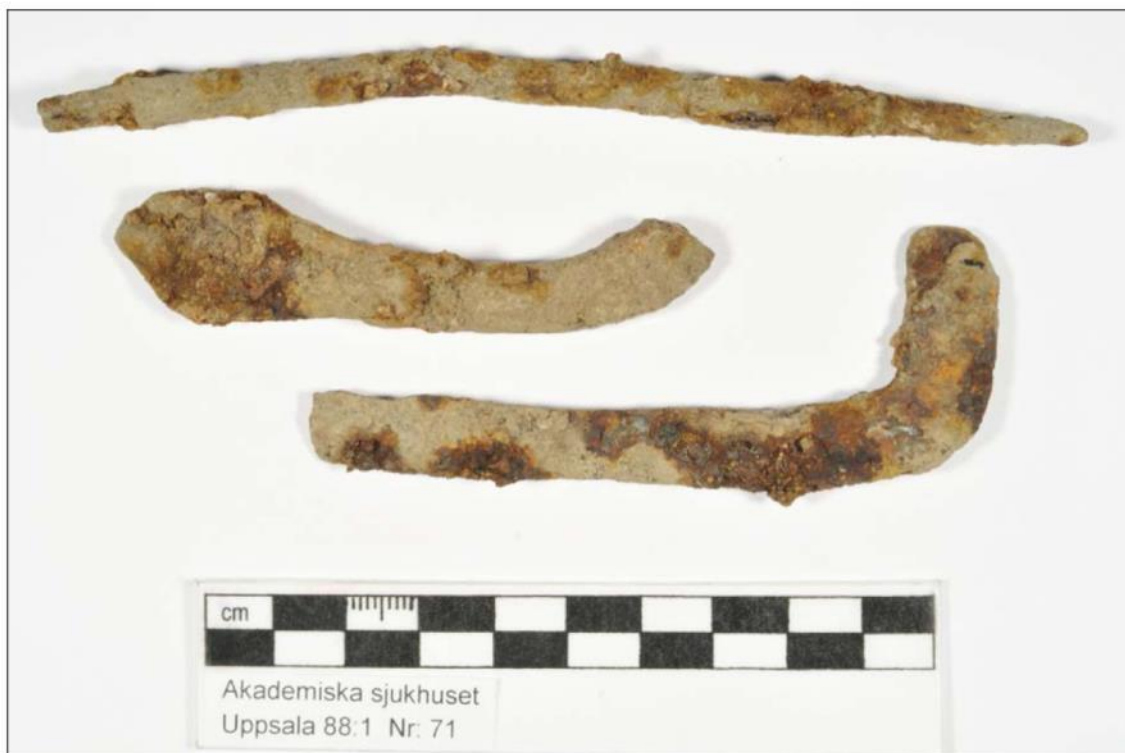
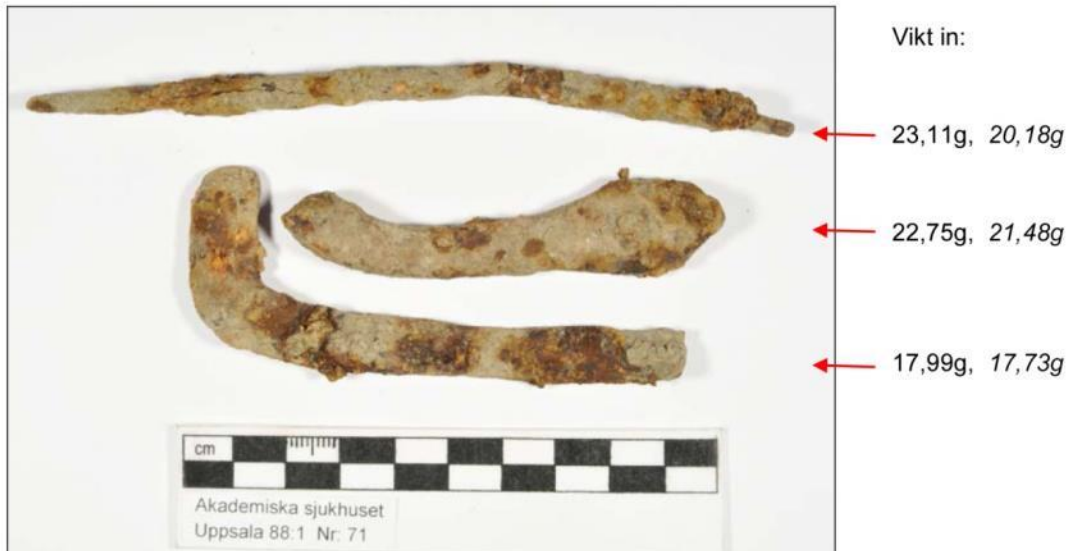
Föremålen är relativt hårt korroderade med spjälkningar i materialet som resultat. Högre och lägre krutor finns spritt över ytorna.

Föremålet innan konservering.

Delarna bearbetades under mikroskop med skalpell och dentalverktyg. Efter denna grövre rengöring så blästrades ytorna med aluminiumoxid, där korrosionsprodukter av hårdare och tätare karaktär avlägsnas. Föremålen urlakades med natriumhydroxid (NaOH) kring en nivå av pH 11, till dess att kloridhalten är obefintlig i lakvätskan. NaOH avlägsnas ur delarna genom lakning i ljummet avjoniserat vatten. Vidare dehydrering med 95%-ig etanol samt torkas.

För att avlägsna och jämna ytorna ytterligare från föroreningar, blästras ytorna återigen, då med glaspärlor. Dehydrering i etanol samt en kontrollerad torkning. Behandlingen avslutas med att en ytbehandling läggs i form av Dinitrolpasta som penslas över ytorna, senare appliceras mikrokristallint vax i pastaform.

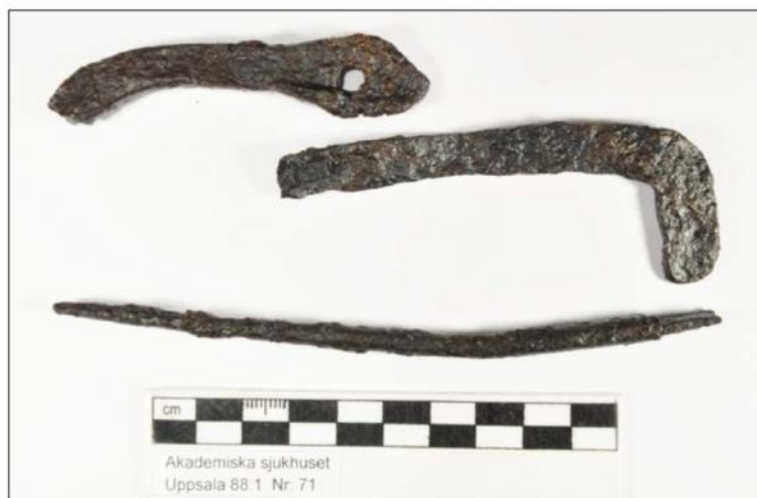
Föremålen efter konservering.

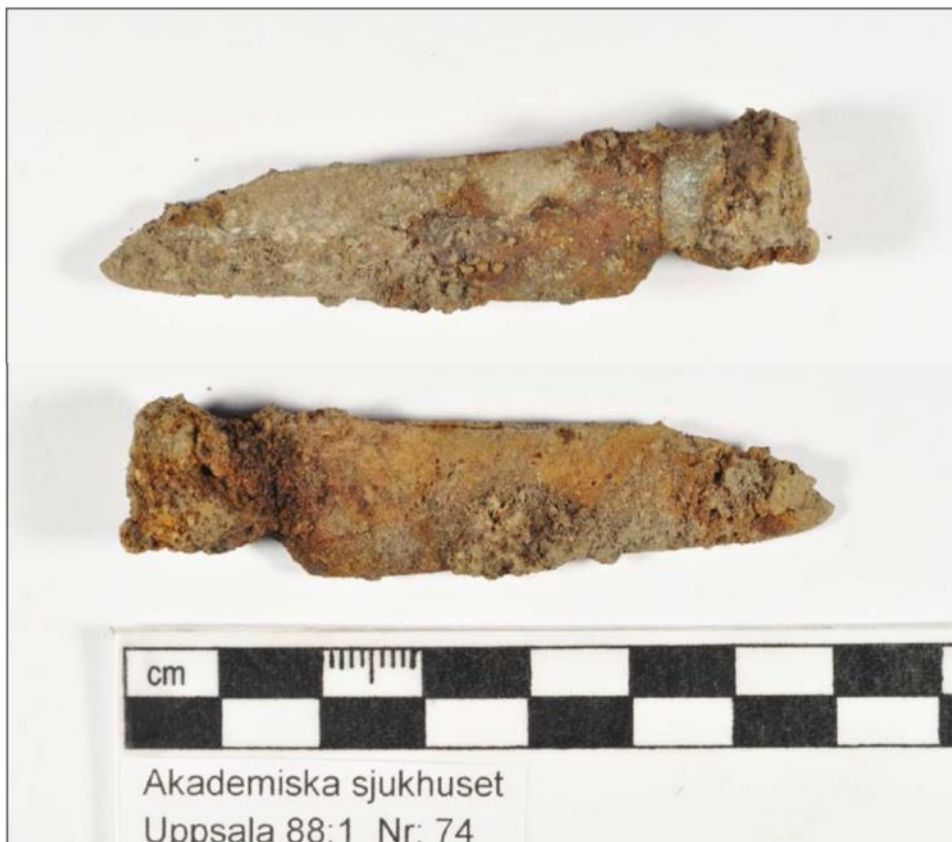
Bladets ytor täcks av föroreningar med inslag av lägre och högre krustbildningar. Dess rygg har ett par spjälkade ytor.

Kniven före konservering.

Kniven bearbetades under mikroskop med skalpell och dentalverktyg. Efter denna grövre rengöring så blästrades ytorna med aluminiumoxid, där korrosionsprodukter av hårdare och tätare karaktär avlägsnas. Föremålet urlakades med natriumhydroxid (NaOH) kring en nivå av pH 11, till dess att kloridhalten är obefintlig i lakvätskan. NaOH avlägsnas ur bladet genom lakning i ljummet avjoniserat vatten. Vidare dehydrering med 95%-ig etanol samt torkas.

För att avlägsna och jämna ytorna ytterligare från föroreningar, blästras ytorna återigen, då med glaspärlor. Dehydrering i etanol samt en kontrollerad torkning. Behandlingen avslutas med att en ytbehandling läggs i form av Dinitrolpasta som penslas över ytorna, senare appliceras mikrokristallint vax i pastaform. Ena sidan har ytor nära den ursprungliga.

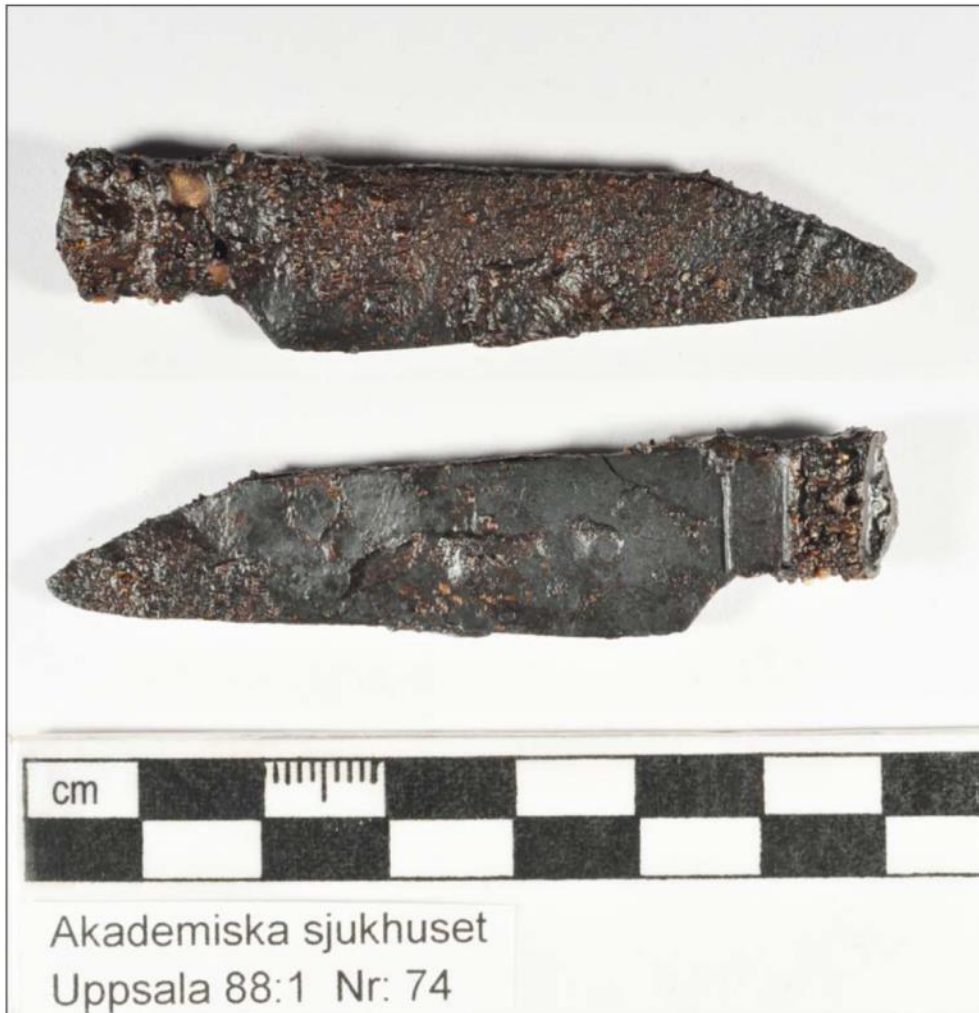
Bladet efter konservering.

Hanterads varsamt, ömtåliga ytor.

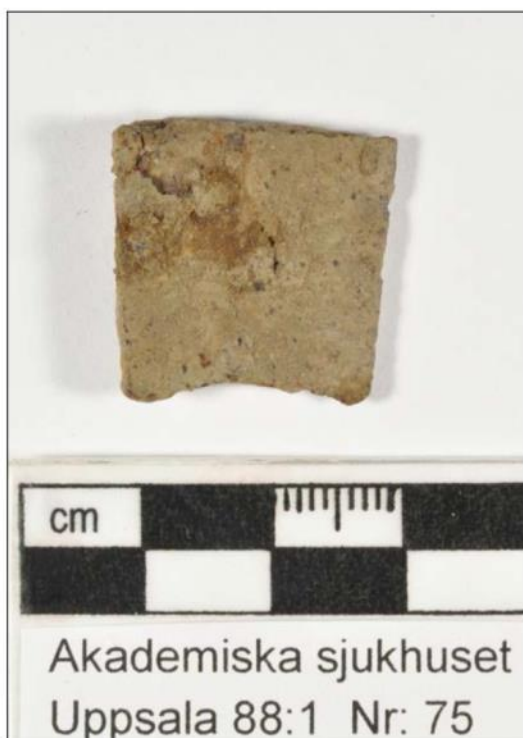
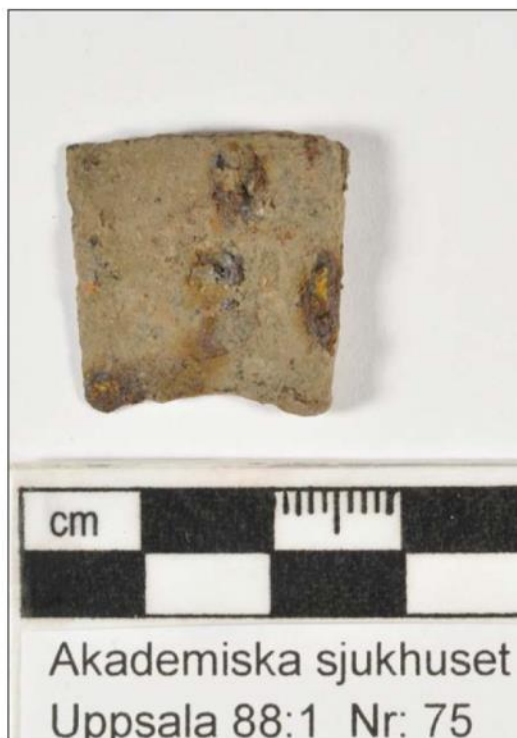
Föremålet påminner om en kil med rygg och en eggliknande sida. Delen täcks av föroreningar och dess ytor har ett par lägre krustor.

Föremålet innan konservering.

Delen bearbetades under mikroskop med skalpell och dentalverktyg. Efter denna grövre rengöring så blåstrades ytorna med aluminiumoxid, där korrosionsprodukter av hårdare och tätare karaktär

avlägsnas. Föremålet urlakades med natriumhydroxid (NaOH) kring en nivå av pH 11, till dess att kloridhalten är obefintlig i lakvätskan. NaOH avlägsnas ur delen genom lakning i ljummet avjoniserat vatten. Vidare dehydrering med 95%-ig etanol samt torkas.

För att avlägsna och jämna ytorna ytterligare från föroreningar, blåstras ytorna återigen, då med glaspärlor. Dehydrering i etanol samt en kontrollerad torkning. Behandlingen avslutas med att en ytbehandling läggs i form av Dinitrolpasta som penslas över ytorna, senare appliceras mikrokristallint vax i pastaform.

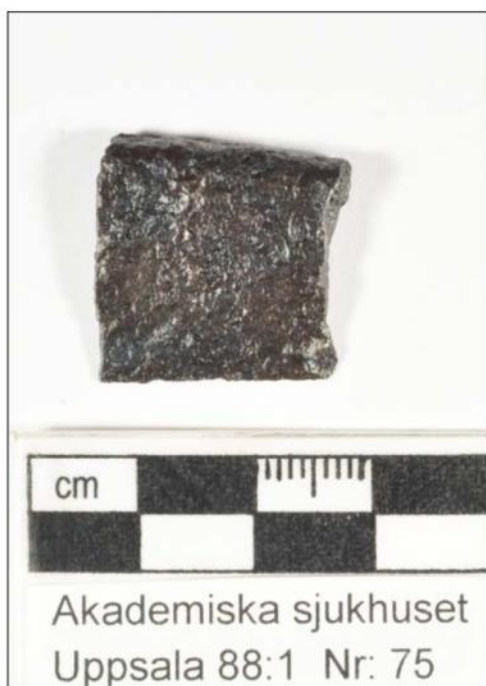
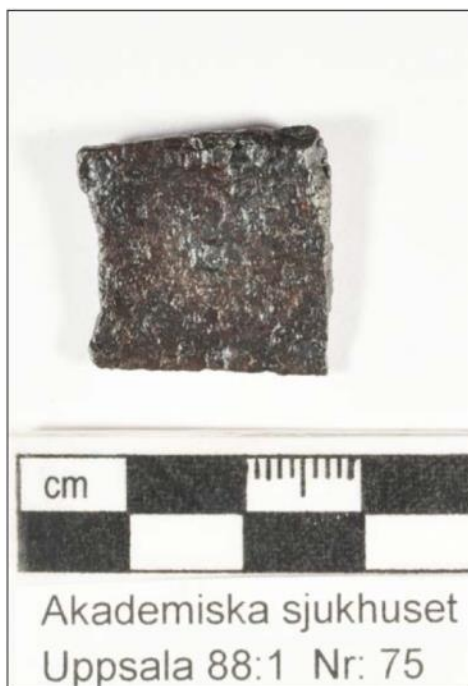
Föremålet efter behandling.

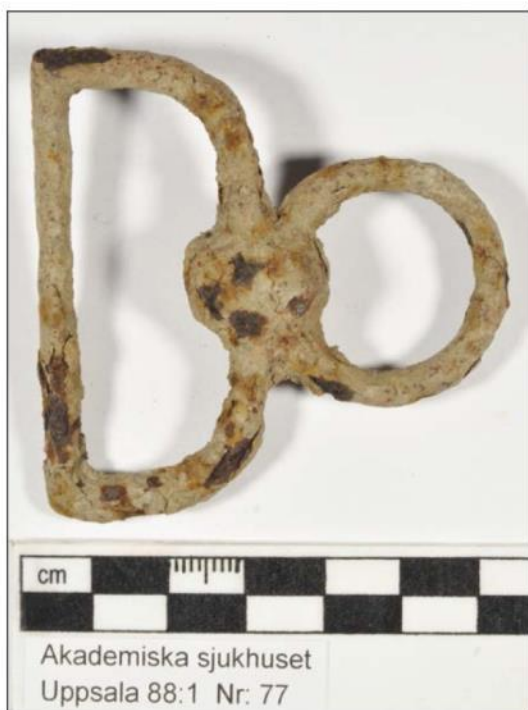
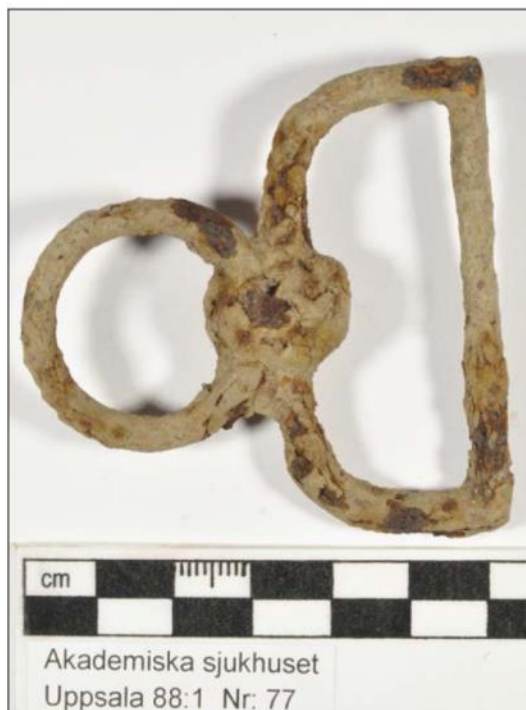
Föremålet är relativt hårt korroderad, en viss spjälkning av ytorna noteras, ner till metall.

Föremålet innan konservering.

Delen bearbetades under mikroskop med skalpell och dentalverktyg. Efter denna grövre rengöring så blåstrades ytorna med aluminiumoxid, där korrosionsprodukter av hårdare och tätare karaktär avlägsnas. Föremålet urlakades med natriumhydroxid (NaOH) kring en nivå av pH 11, till dess att

kloridhalten är obefintlig i lakvätskan. NaOH avlägsnas ur delen genom lakning i ljummet avjoniserat vatten. Vidare dehydrering med 95%-ig etanol samt torkas.

För att avlägsna och jämna ytorna ytterligare från föroreningar, blåstras ytorna återigen, då med glaspärlor. Dehydrering i etanol samt en kontrollerad torkning. Behandlingen avslutas med att en ytbehandling läggs i form av Dinitrolpasta som penslas över ytorna, senare appliceras mikrokristallint vax i pastaform.

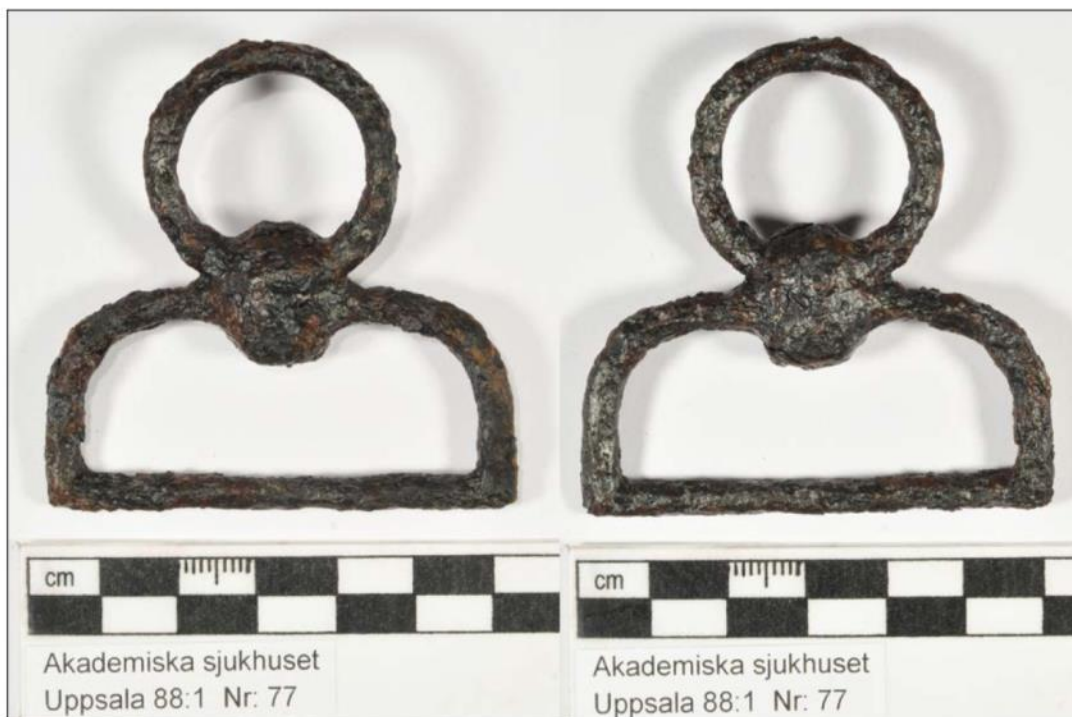
Föremålet efter konservering.

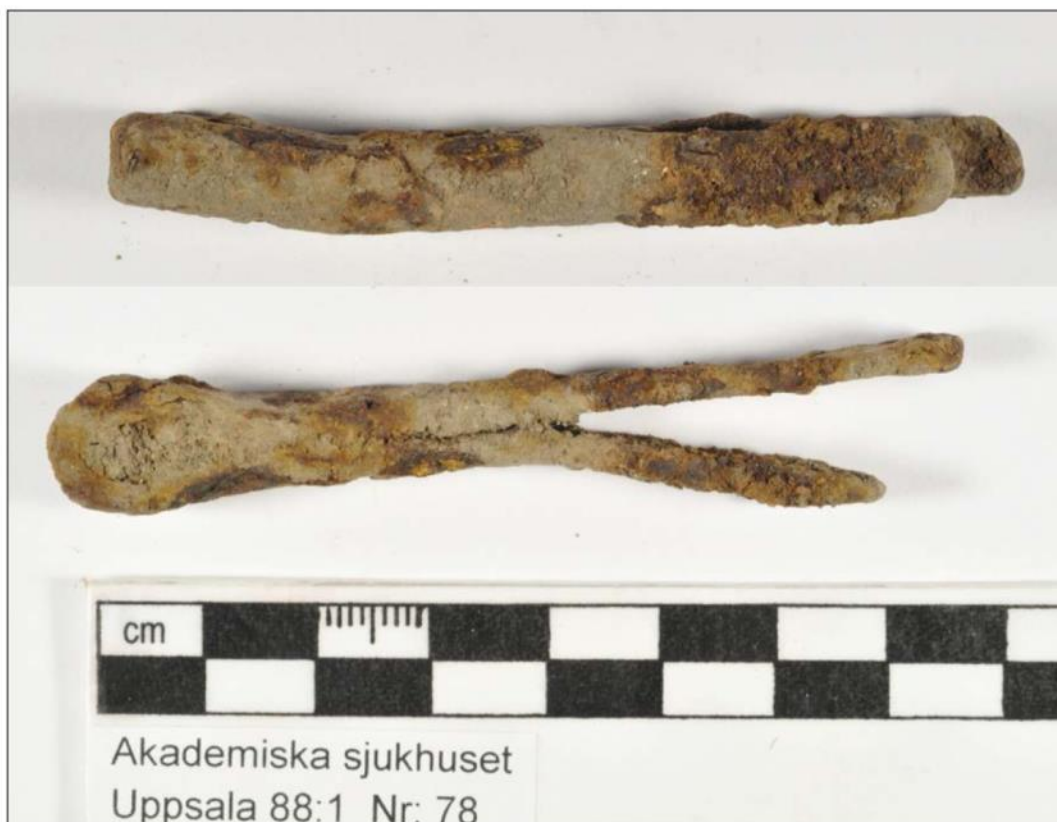
Föremålet är relativt förorenat och vissa lägre krustor finns över ytorna, dess öga är fyllt.

Föremålet innan konservering.

Delen bearbetades under mikroskop med skalpell och dentalverktyg. Efter denna grövre rengöring så blästrades ytorna med aluminiumoxid, där korrosionsprodukter av hårdare och tätare karaktär avlägsnas. Föremålet urlakades med natriumhydroxid (NaOH) kring en nivå av pH 11, till dess att kloridhalten är obefintlig i lakvätskan. NaOH avlägsnas ur delen genom lakning i ljummet avjoniserat vatten. Vidare dehydrering med 95%-ig etanol samt torkas.

För att avlägsna och jämna ytorna ytterligare från föroreningar, blästras ytorna återigen, då med glaspärlor. Dehydrering i etanol samt en kontrollerad torkning. Behandlingen avslutas med att en ytbehandling läggs i form av Dinitrolpasta som penslas över ytorna, senare appliceras mikrokristallint vax i pastaform.

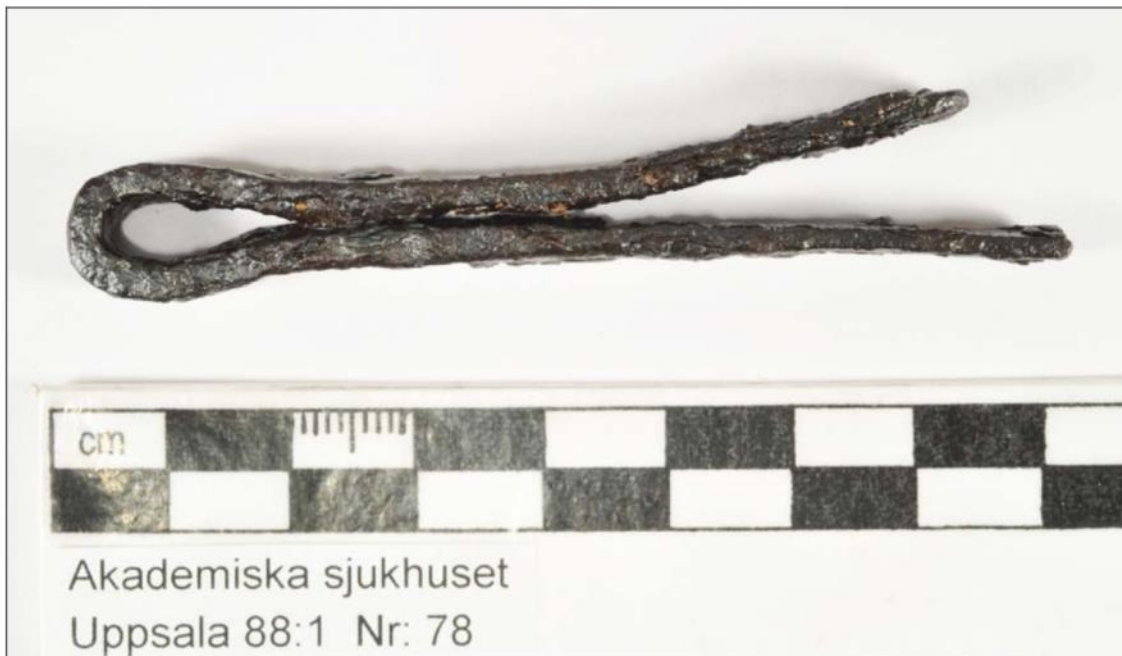
Delen efter konservering.

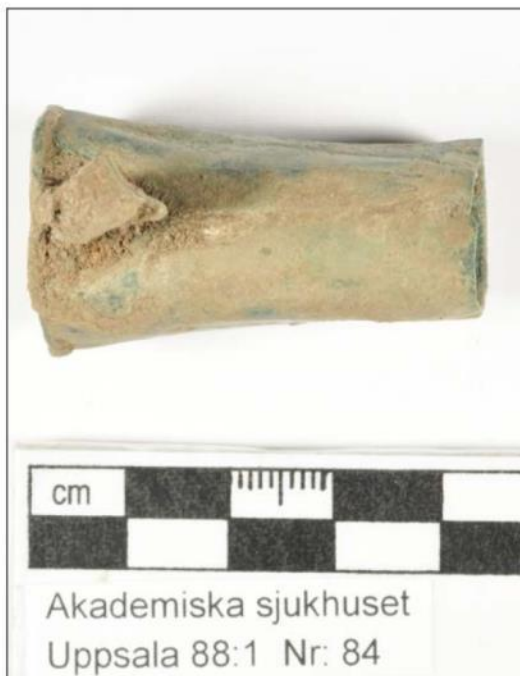
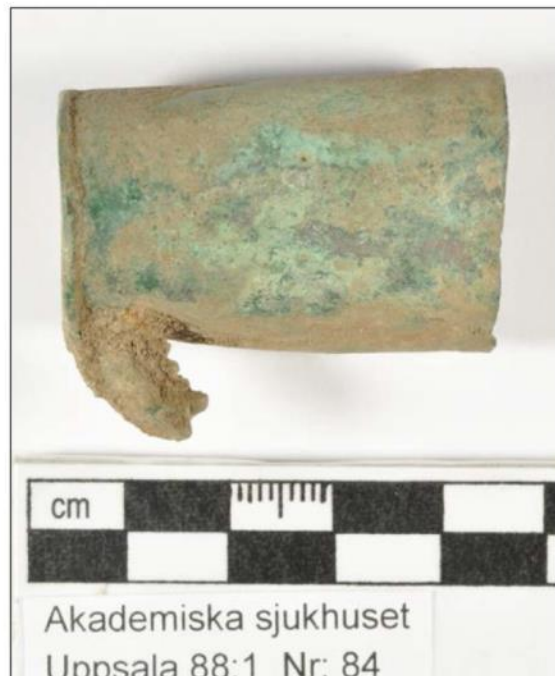
Det cylindriska föremålet med en pip påminner om en lykta och kan vara en behållare för olja. Föremålets ytor är lätt förorenade, något kraftigare kring dess pip samt indikationer på en viss vittring och inslag av koppar(II)klorid. Cylindern är något ihop pressad och dess inre är 2/3 fyllt av jord.

Behållaren före konservering.

Behållaren rengörs mekaniskt under mikroskop med dentalverktyg och trästicka samt mjuk pensel, för att avlägsna hårdare föroreningar. Dess fyllda hålutrymme undersöks, skissen nedan visar olika nivåer.

För att nå något djupare så rengörs ytorna lätt med EDTA-diNa 1,5% samt följande urlakning i varmt avjoniserat vatten i flera bad. Dehydrering i 95%-ig etanol med följande kontrollerad torkning. Behandling med BTA 3% i etanol, lufttorkning. Ytorna skyddas med Inkralack 3% i toluen samt lufttorkas.

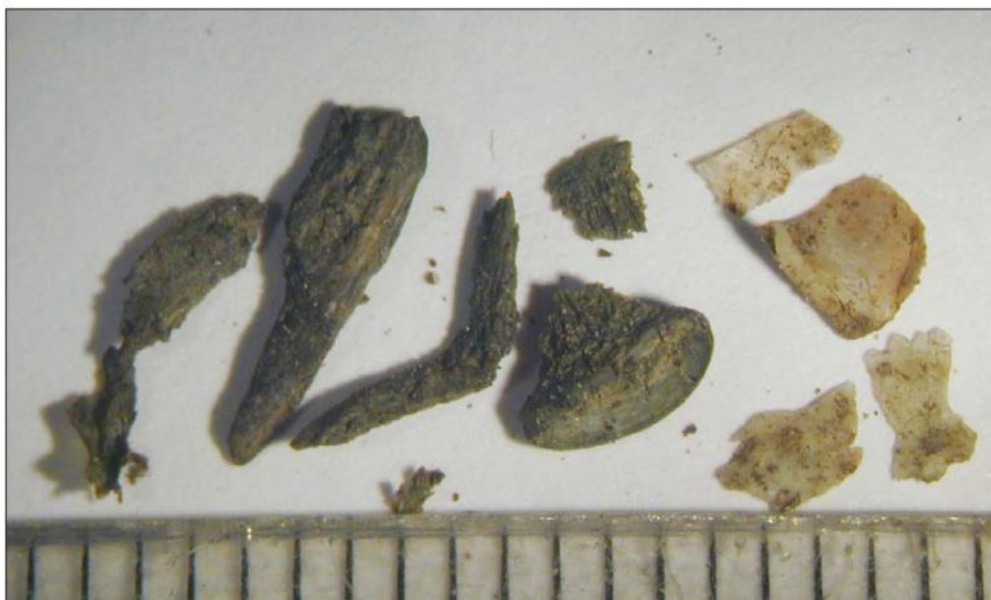
I området: B fanns ett sandblandat material med mindre stenar och kolfragment. Medan materialet i sektionen C var mer fin sand. I detta hittades avvikande fragment som påminner om delar från en klo. Materialet från sektionerna placeras i märkta burkar/provrör.

Mikroskopfotografi på fragmenten från sektion C.

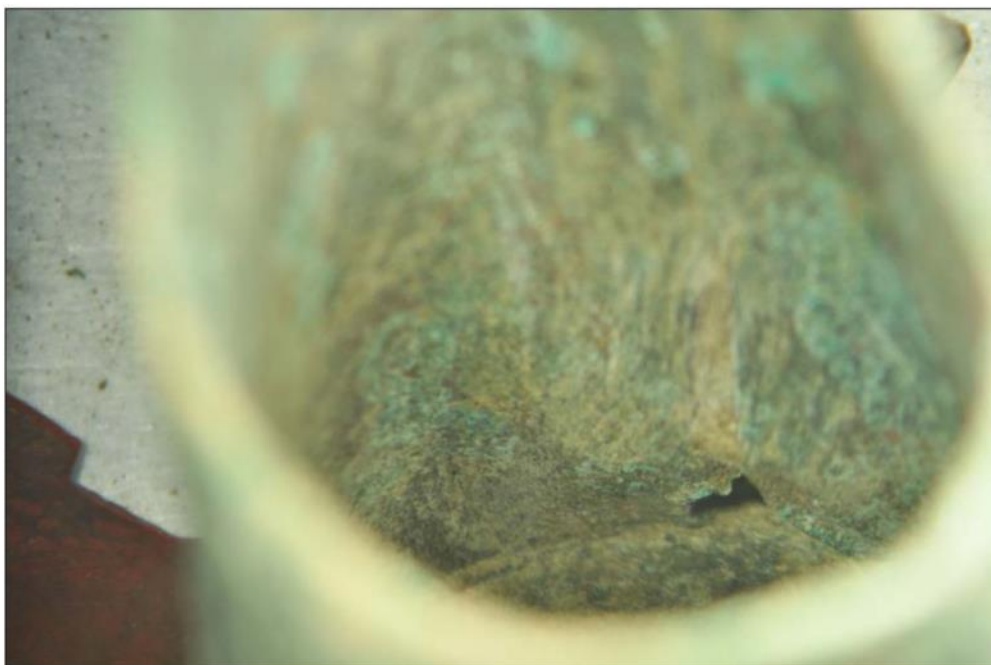
Pipen fotograferad från insidan.

Behållaren är tillverkad av tre delar, kropp, botten och pip som sammanfogats genom lödning. Pipen har ett kamliknande utskott. Behållaren nuvarande volym, lätt hoptryckt är 8 ml.

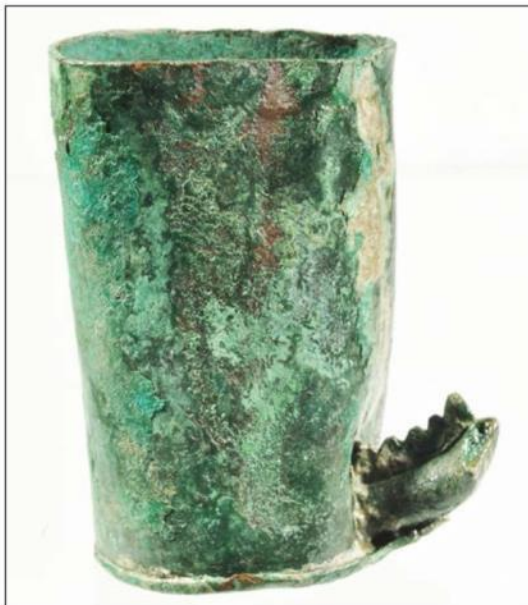
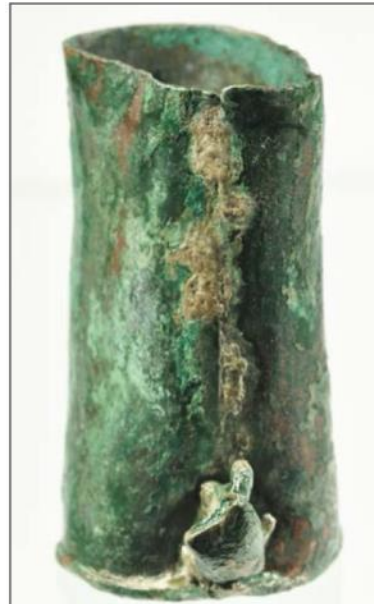
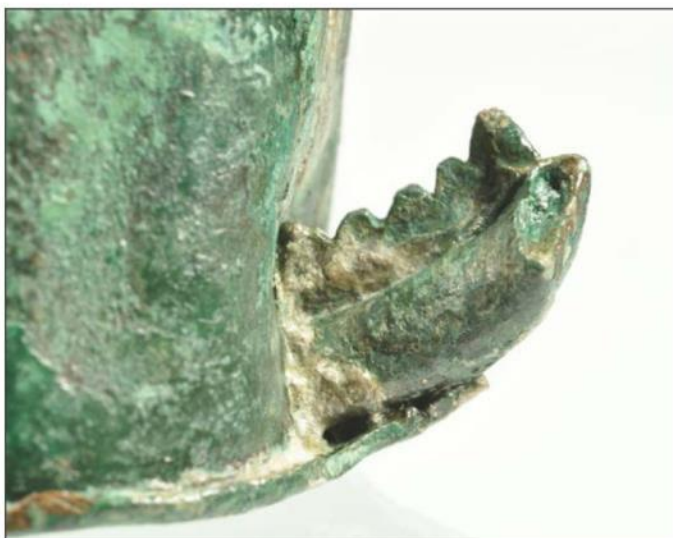
Behållaren efter konservering.

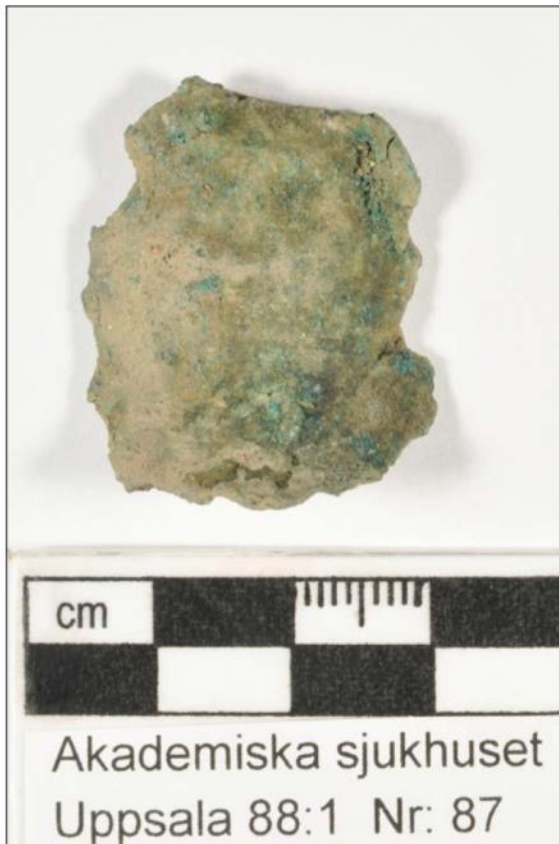
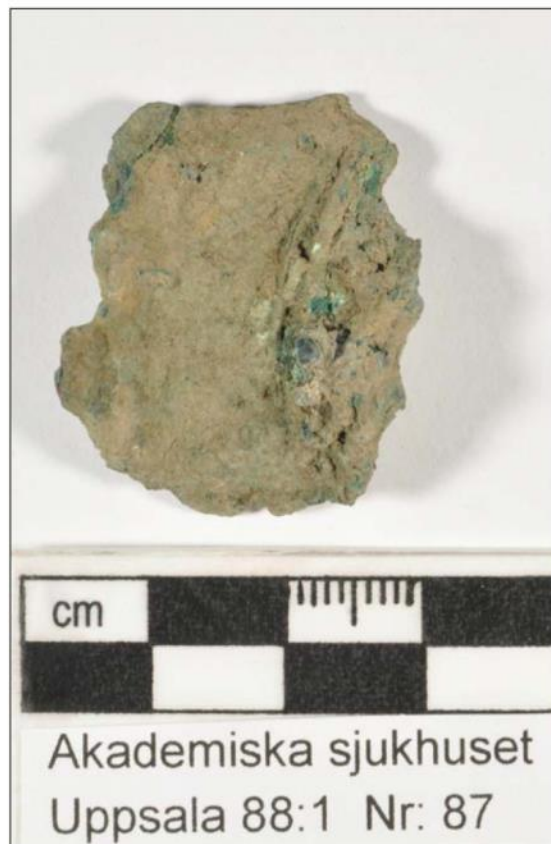
Fragmentet är relativt kraftigt vittrad och har ojämna och förorenade ytor, några mindre kolfragment är synliga. Brottytorna är av äldre datum, inslag av koppar(II)klorid noteras.

Fragmentet före konservering.

Delen rengörs mekaniskt under mikroskop med dentalverktyg och trästicka samt mjuk pensel, för att avlägsna hårdare föroreningar. För att nå något djupare så rengörs ytorna kort med EDTA-diNa 1,5% samt följande urlakning i varmt avjoniserat vatten i flera bad. Dehydrering i 95%-ig etanol med följande kontrollerad torkning. Behandling med BTA 3% i etanol, lufttorkning. Ytorna skyddas med Inkralack 3% i toluen samt lufttorkas.

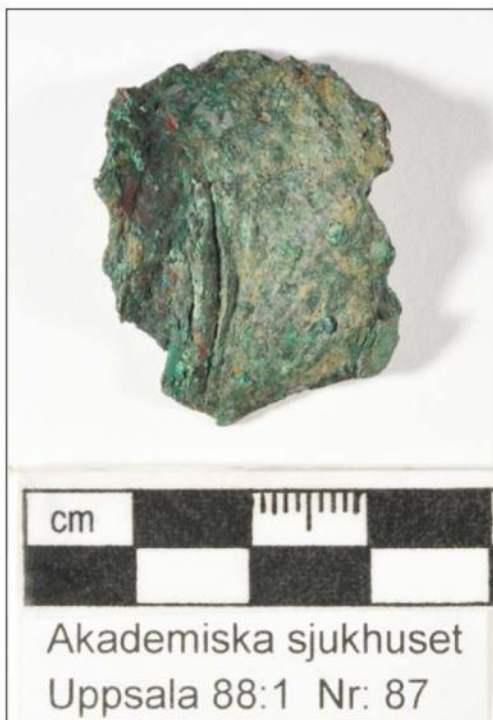
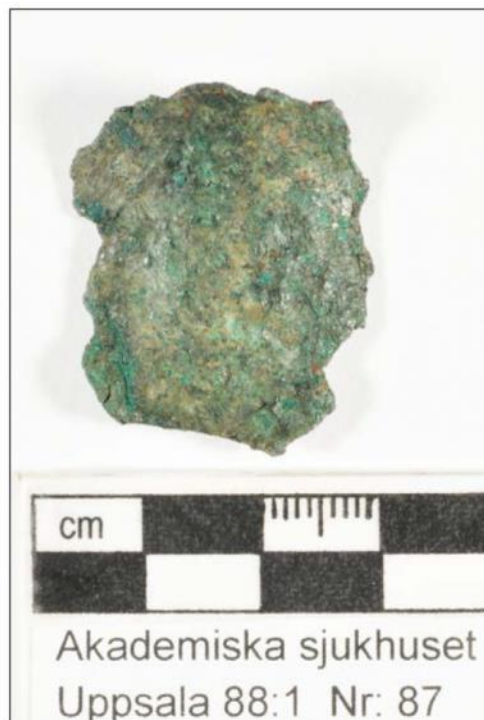
På delens ena sida syns något som påminner om linjer, med kan vara förskjutningar i metallen, från en tidigare upphettning/smältning.

Fragmentet efter konservering.

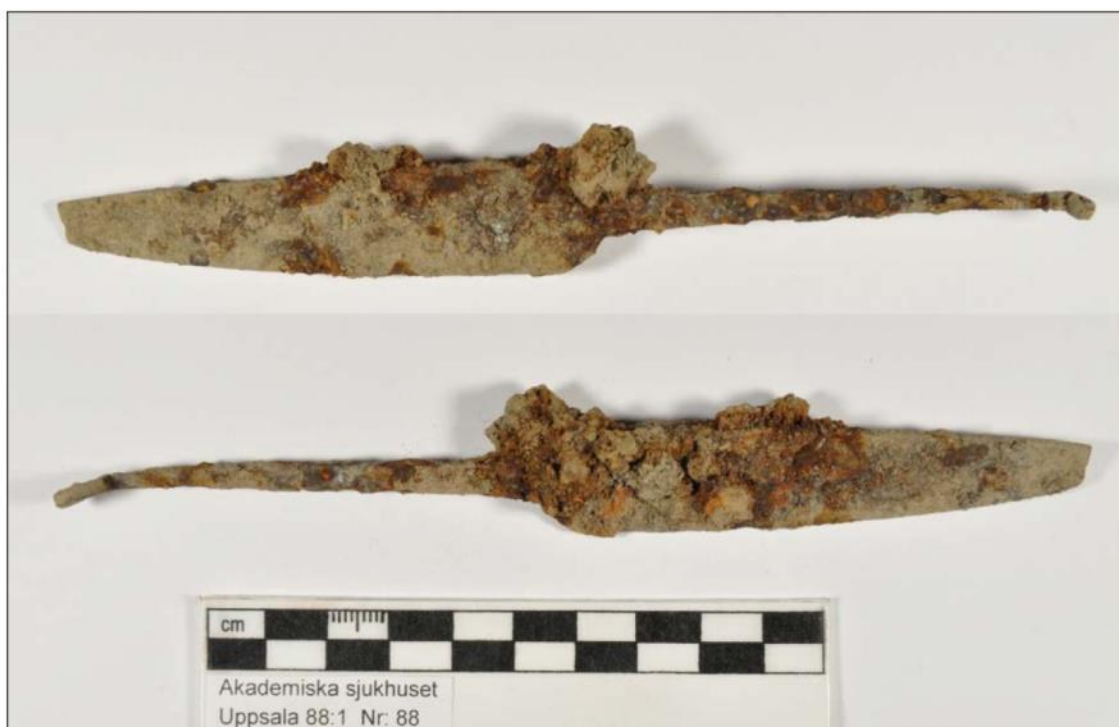
Bladets ytor täcks av föroreningar med inslag av lägre och högre krustbildningar, dessa är främst lokaliserade vid övergången mellan blad och tånge. Tången är något hårdare korroderad.

Kniven före konservering.

Kniven bearbetades under mikroskop med skalpell och dentalverktyg. Efter denna grövre rengöring så blästrades ytorna med aluminiumoxid, där korrosionsprodukter av hårdare och tätare karaktär

avlägsnas. Föremålet urlakades med natriumhydroxid (NaOH) kring en nivå av pH 11, till dess att kloridhalten är obefintlig i lakvätskan. NaOH avlägsnas ur kniven genom lakning i ljummet avjoniserat vatten. Vidare dehydrering med 95%-ig etanol samt torkas.

För att avlägsna och jämna ytorna ytterligare från föroreningar, blåstras ytorna återigen, då med glaspärlor. Dehydrering i etanol samt en kontrollerad torkning. Behandlingen avslutas med att en ytbehandling läggs i form av Dinitrolpasta som penslas över ytorna, senare appliceras mikrokristallint vax i pastaform.

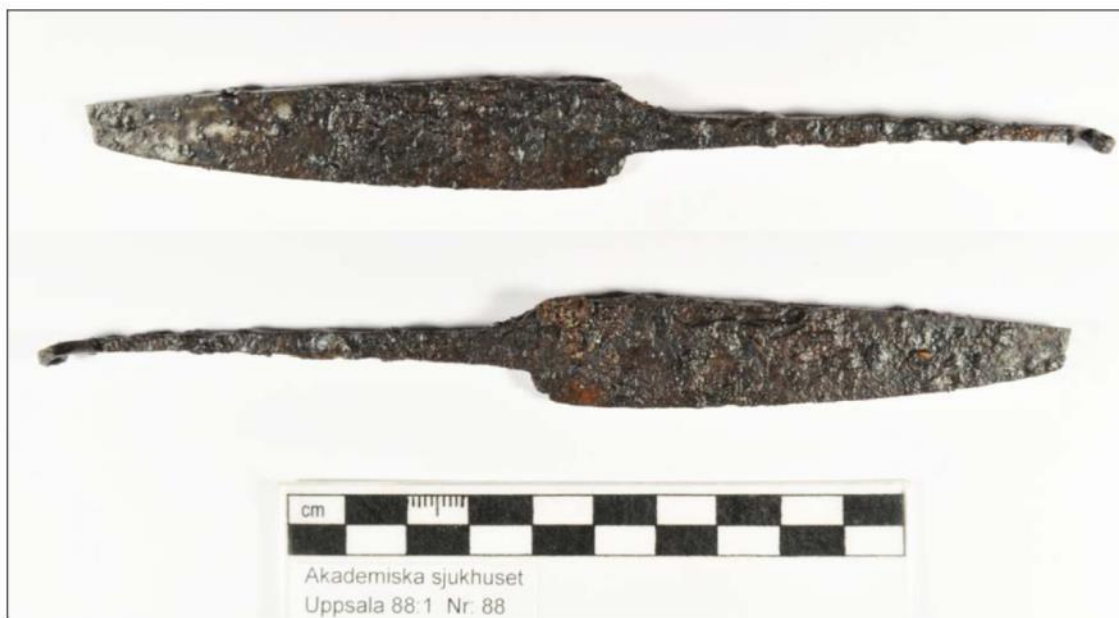
Spetsen vid tångens avlutning har en djupare spricka, varsam hantering.

Kniven efter konservering.

Hanteras varsamt

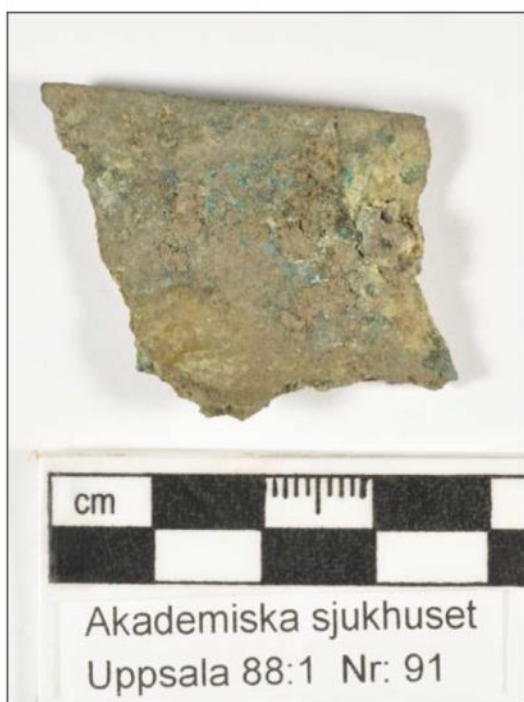
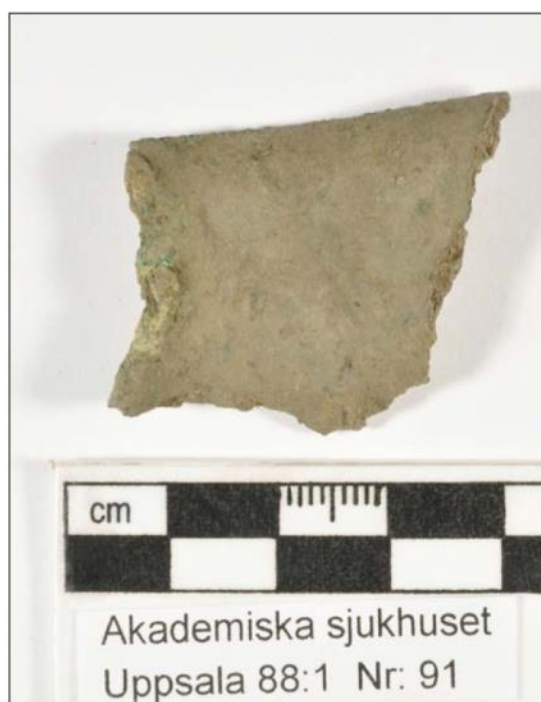
Delen är lätt förorenad, något kraftigare på dess utsida där ett par lägre krutor är synliga. Brottytorna är av äldre datum, inslag av koppar(II)klorid noteras.

Mynningen före konservering.

Delen rengörs mekaniskt under mikroskop med dentalverktyg och trästicka samt mjuk pensel, för att avlägsna hårdare föroreningar. För att nå något djupare så rengörs ytorna lätt med EDTA-diNa 3,5% samt följande urlakning i varmt avjoniserat vatten i flera bad. Dehydrering i 95%-ig etanol med

följande kontrollerad torkning. Behandling med BTA 1,5% i etanol, lufttorkning. Ytorna skyddas med Inkralack 3% i toluen samt lufttorkas.

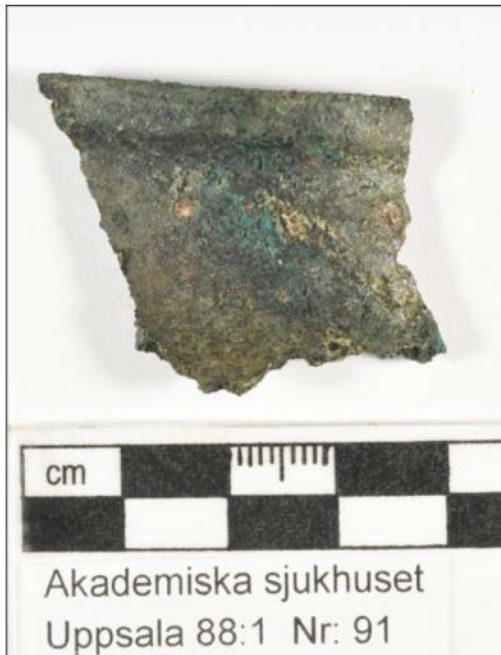
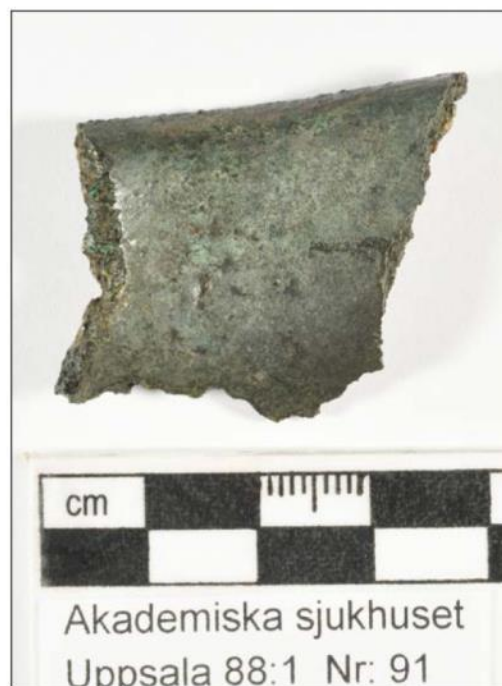
Mynningskanten efter konservering.

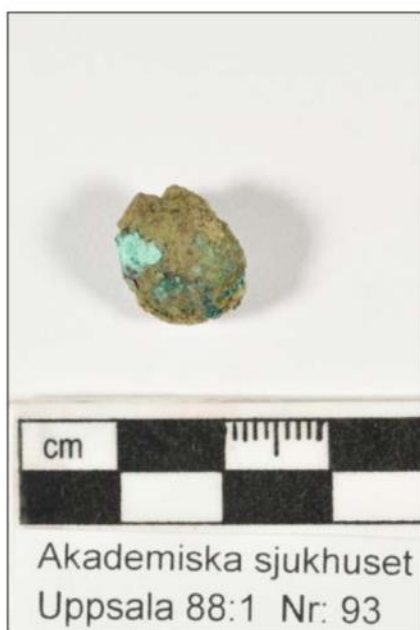
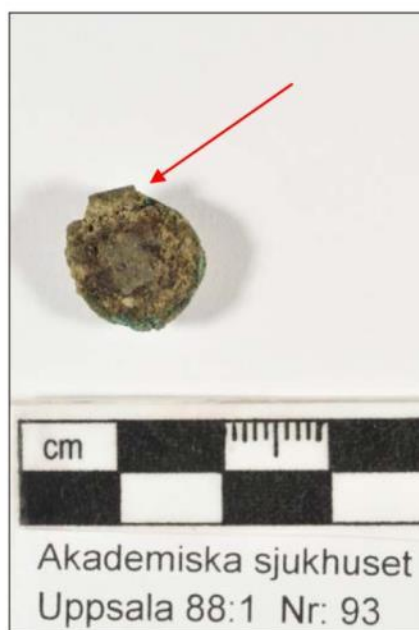
Föremålet är kraftigt vittrad och har ojämna och förorenade ytor samt uppvisar ett voluminöst inre. Inslag av koppar(II)klorid är tydligt.

Föremålet före konservering.

Delen rengörs mekaniskt under mikroskop med dentalverktyg och trästicka samt mjuk pensel, för att avlägsna hårdare föroreningar. Under arbetet frigörs två låsa bandfragment, enligt pilen i ovan bild. Bägge fragmenten ser ut att ha hål och i den ena sitter en nit i läge. Då knappen är hårt korroderad så fungerar vissa föroreningar som suport för utkorroderat material, dessa kommer att lämnas. Insidan av kupan hade en mängd kolfragment. För att nå något djupare så rengörs ytorna lätt med EDTA-diNa

1,5% samt följande urlakning i varmt avjoniserat vatten i flera bad. Dehydrering i 95%-ig etanol med följande kontrollerad torkning. Behandling med BTA 3% i etanol, lufttorkning. Ytorna skyddas med Inkralack 3% i toluen samt lufttorkas.

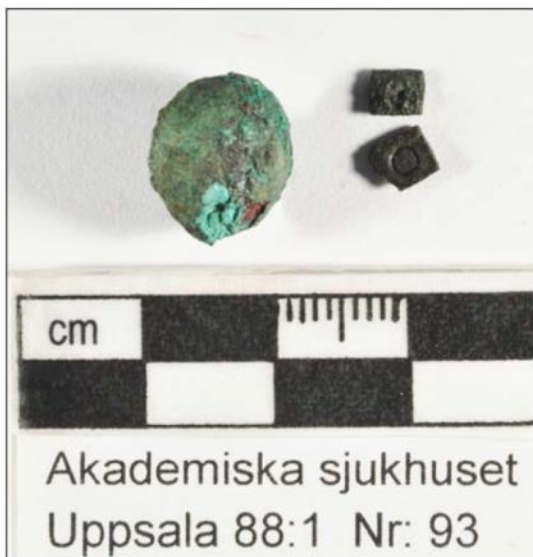
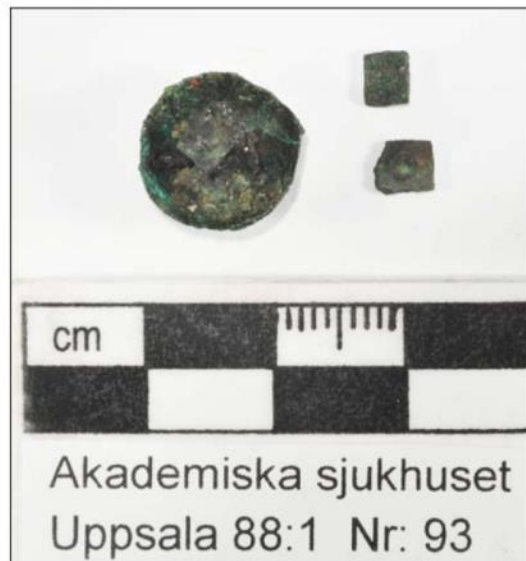
Föremålet efter konservering.

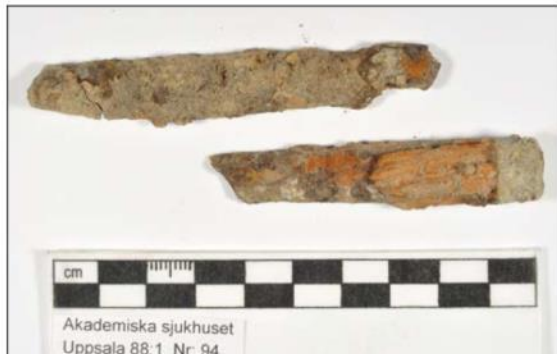
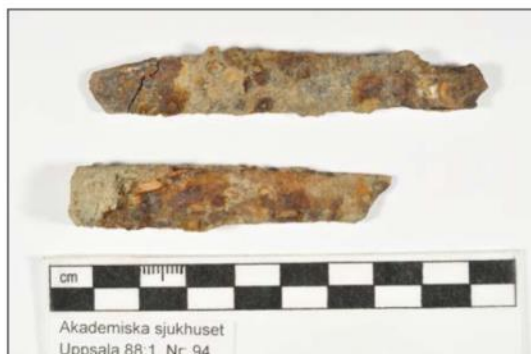
Kniven är i två delar och har en fragmentarisk passform. Ytorna täcks av relativt hårt sittande föroreningar med inslag av mindre krustbildningar. Dess tånge är mer bladliknande och har på sin ena sida petrifierat trä, från dess skaft.

Kniven före konservering.

Kniven bearbetades under mikroskop med skalpell och dentalverktyg. Efter denna grövre rengöring så blästrades ytorna med aluminiumoxid, där korrosionsprodukter av hårdare och tätare karaktär avlägsnas. Föremålet urlakades med natriumhydroxid (NaOH) kring en nivå av pH 11, till dess att kloridhalten är obefintlig i lakvätskan. NaOH avlägsnas ur delarna genom lakning i ljummet avjoniserat vatten. Vidare dehydrering med 95%-ig etanol samt torkas.

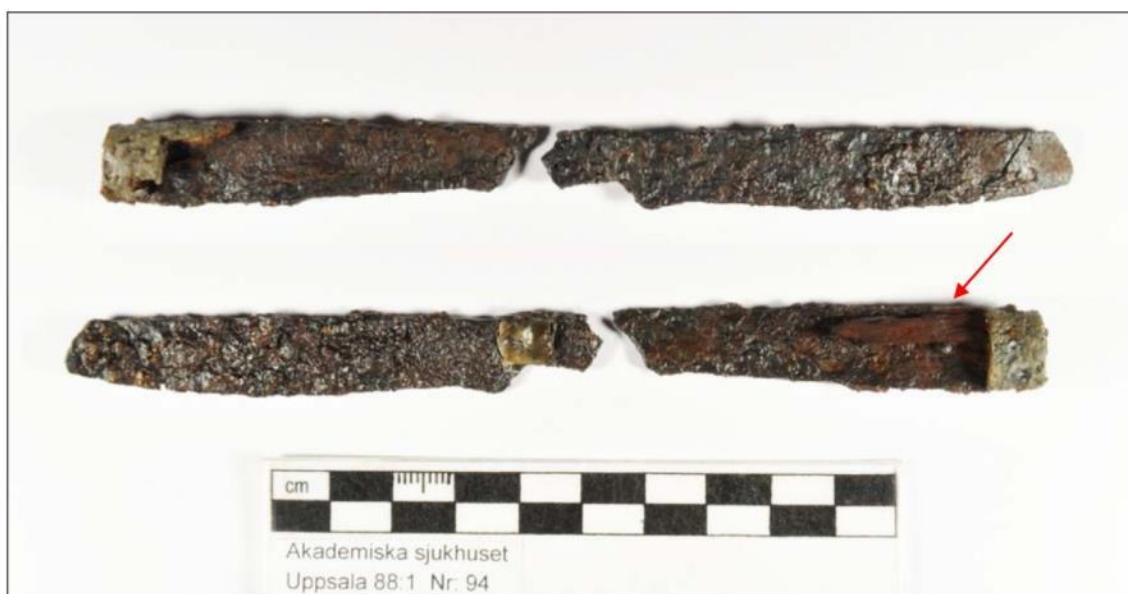
Kniven har fragmentariska rester från två hylsor som fattat hantaget av trä. Ett mindre fragment av trähandtaget lämnades kvar på ytan.

Kniven efter konservering, pilen markerar fragmentet av trä.

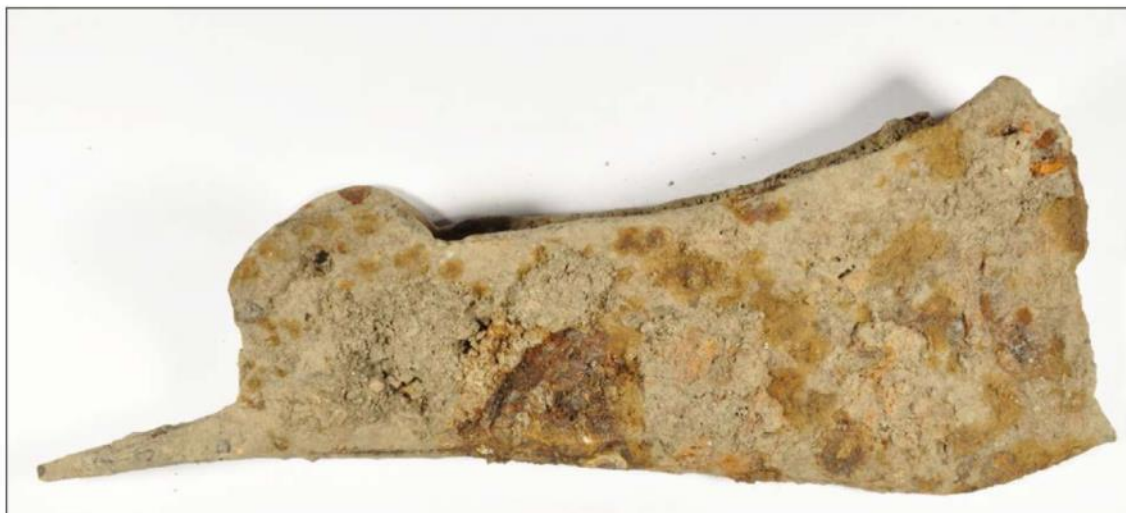
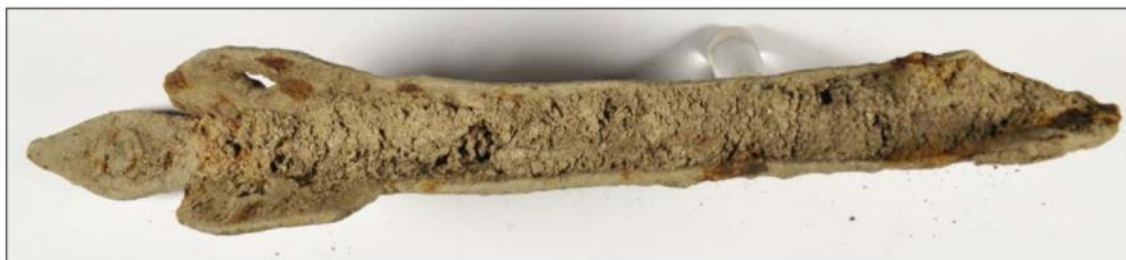
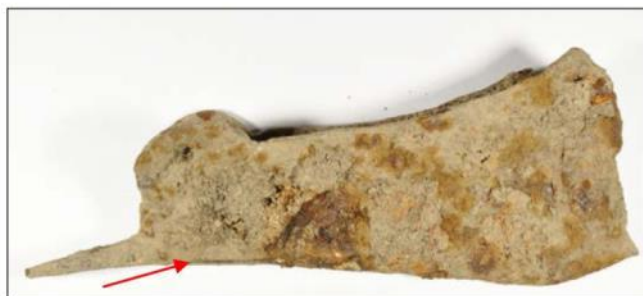
Föremålet är delvis hårt korroderad och ytorna har krustbildningar blandade med sand, även hårdare krustor direkt mot metall noteras. På föremålets rygg finns områden där materialet spjälkat sig något. Dess insida är delvis fyllt av sandblandad jord.

Föremålet innan konservering, pilen markerar ett spjälkat område på delens rygg.

Föremålet bearbetades under mikroskop med skalpell och dentalverktyg. Efter denna grövre rengöring så blåstrades ytorna med aluminiumoxid, där korrosionsprodukter av hårdare och tätare karaktär avlägsnas. Delen urlakades med natriumhydroxid (NaOH) kring en nivå av pH 11, till dess att kloridhalten är obefintlig i lakvätskan. NaOH avlägsnas ur föremålet genom lakning i ljummet avjoniserat vatten. Vidare dehydrering med 95%-ig etanol samt torkas.

För att avlägsna och jämna ytorna ytterligare från föroreningar, blåstras ytorna återigen, då med glaspärlor. Dehydrering i etanol samt en kontrollerad torkning. Behandlingen avslutas med att en ytbehandling läggs i form av Dinitrolpasta som penslas över ytorna, senare appliceras mikrokristallint vax i pastaform.

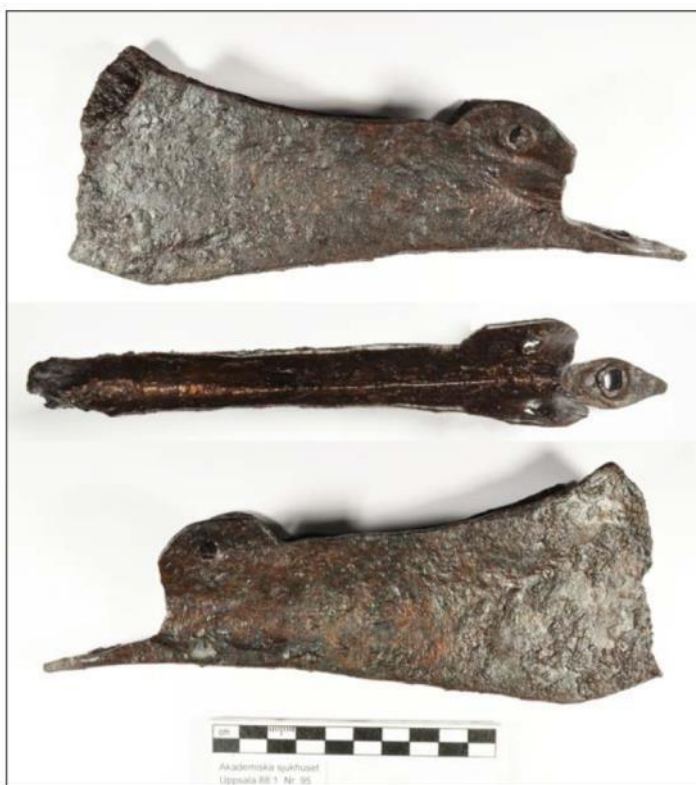
Föremålet efter konservering.
