# Arkeologi vid Breds kyrka

Arkeologisk schaktningsövervakning

Breds kyrka  
Breds socken  
Enköpings kommun  
Uppland

**Upplandsmuseets rapporter 2016:25**  
**ISSN 1654-8280**

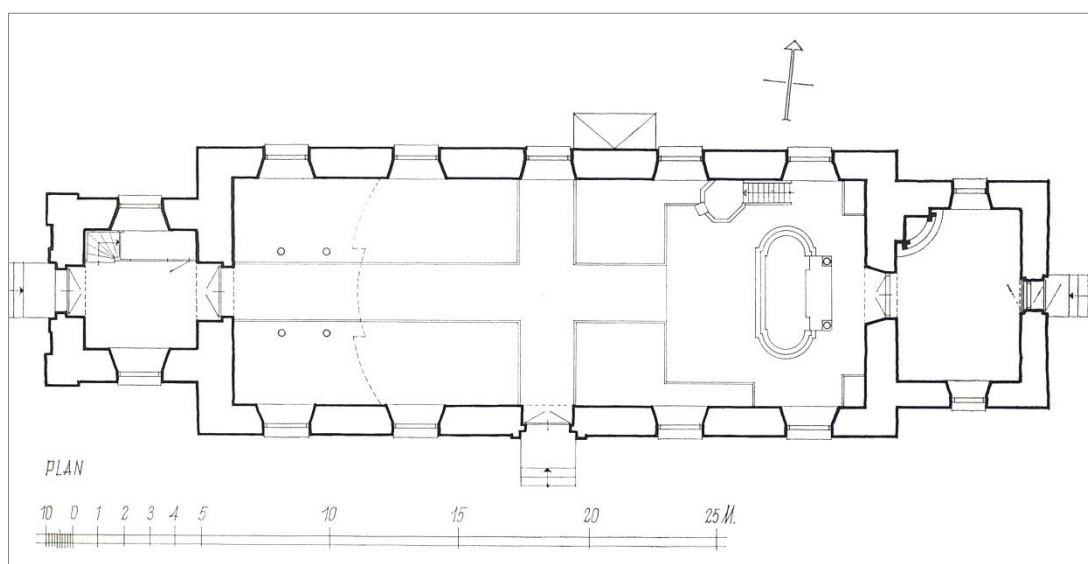
Figur 2. Breds kyrkas grundplan. Den nuvarande kyrkan byggdes 1836-37. Bild från Rosell (1973).

Breds kyrka ligger ca 19 km nordväst om Enköping (figur 1). Den nuvarande kyrkobyggnaden uppfördes 1836-37 efter ritningar av arkitekt Fredrik Blom som även ritat bland annat Skeppsholmskyrkan i Stockholm (figur 2). Breds kyrka är av nyklassicistisk typ med släta, massiva murar. Från början hade den nuvarande kyrkan en sakristia öster om koret i samma bredd som långhuset. Endast ett år efter uppförandet beslöt man att förlänga långhuset genom att införliva koret och bygga en ny sakristia öster om detta (Blent 1997; Rosell 1973).

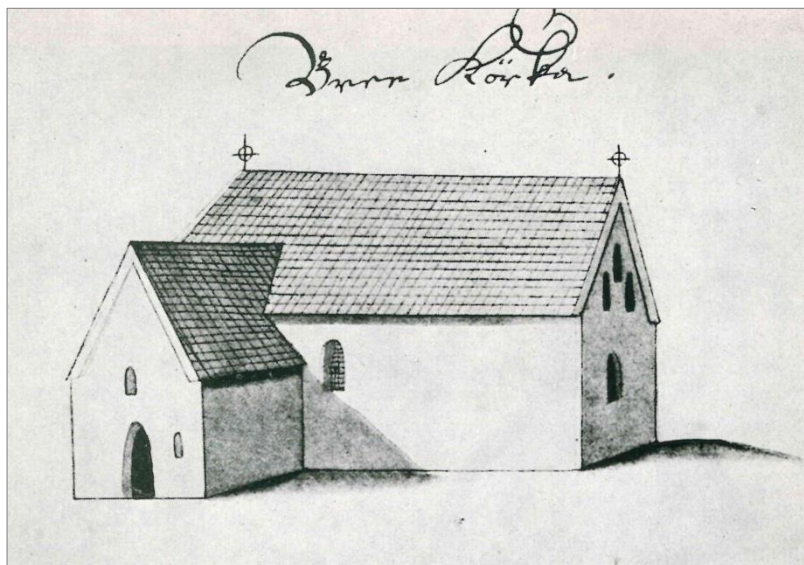
Figur 3. Johan Hadorphs avbildning av den medeltida kyrkan i Bred från 1681. Bilden är en av få källor som kan berätta om den medeltida kyrkans utseende. Från Rosell (1973).

I två avbildningar, Johan Hadorphs från 1681 och Olof Graus från 1748, finns information om den medeltida kyrkans utformning (figur 3 och 4). Viss information finns även i kyrkans handlingar från 1600-talets början.

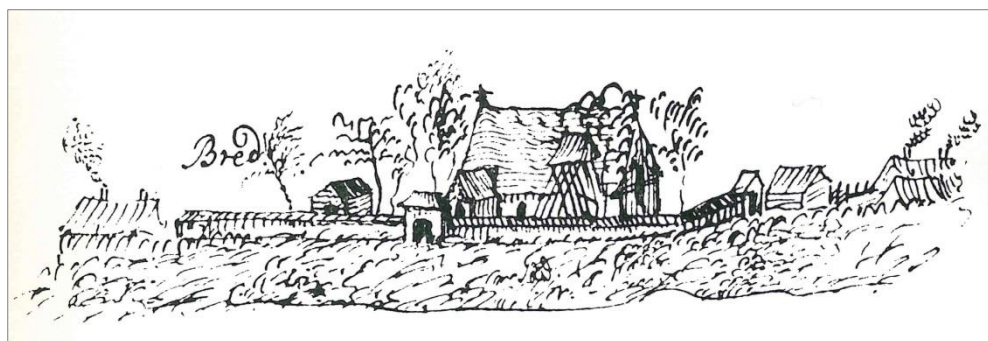
Figur 4. Olof Graus avbildning av den rivna medeltida kyrkan från 1748. Här finns även klockstapeln och bogårdsmuren med sina stigluckor avbildad. Klockstapeln är också den numera rivna. Från Rosell (1973).

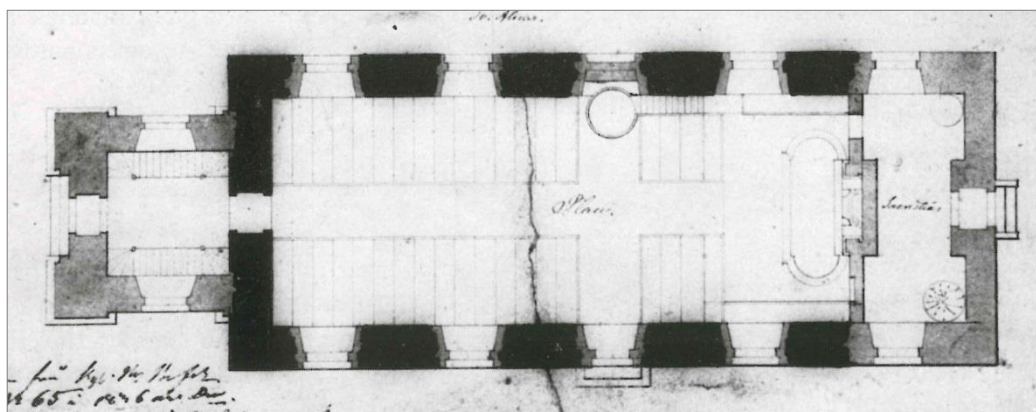
Figur 5. Arkitekt Fredrik Bloms ritning till den nuvarande kyrkan där den medeltida kyrkans utbredning finns markerad med svart. Utsnitt från Rosell, 1969.

På arkitekt Fredrik Bloms ritningar till den nuvarande kyrkan finns den medeltida stenkyrkans plan markerad (figur 5). Enligt denna följer den nuvarande det medeltida långhusets mursträckning i söder, väster och norr. På Hadorphs och Graus avritningar finns även ett vapenhus avbildat på södra sidan och enligt kyrkans handlingar ska även en sakristia ha funnits i norr. Den medeltida kyrkan hade en rektangulär form, uppbyggd av gråsten och tegel, en kyrkotyp som var vanlig i Uppland under medeltiden. Troligtvis uppfördes den under 1300-talets början och enligt tradition, återgiven i en skrivelse till Uppsala domkapitel på 1650-talet, ska den ha föregåtts av ett kapell i trä. Enligt skrivelsen ska kapellet dock ha legat på en stenbacke strax ovanför den medeltida stenkyrkan (Rosell 1973; Bonnier 1987).

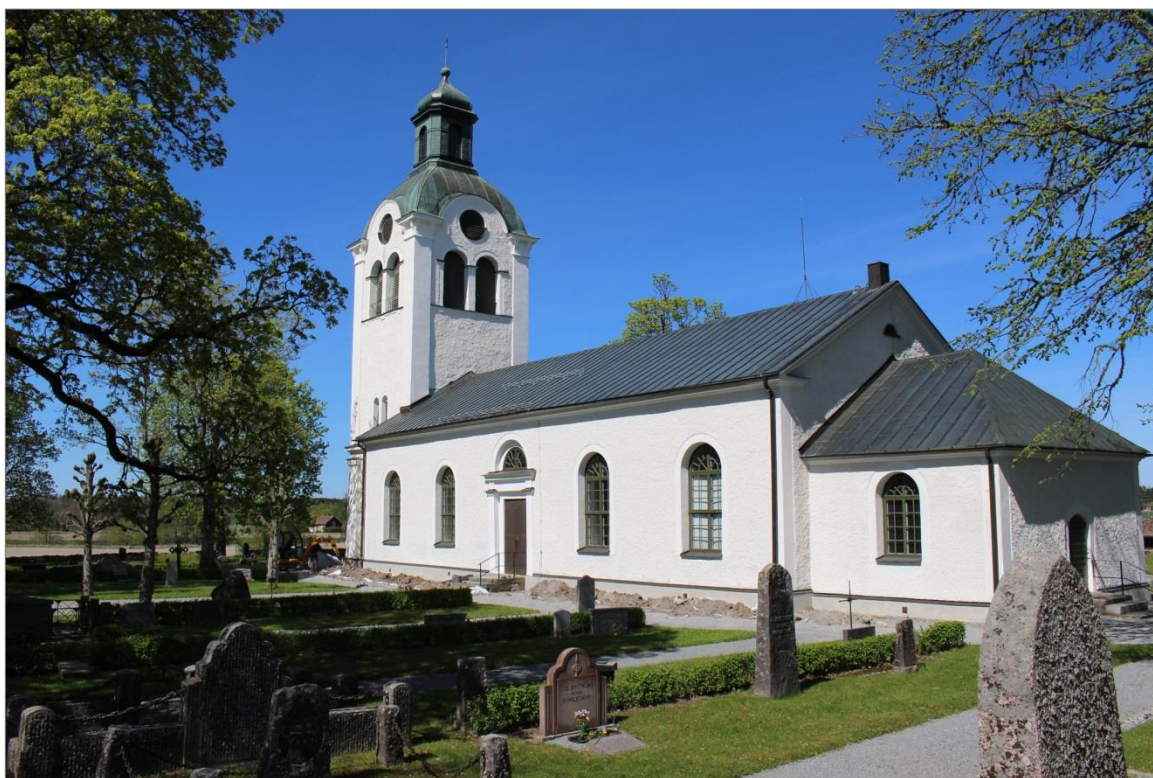
Figur 6. Pågående schaktningsarbeten vid Breds kyrka under i juni 2016. Foto mot NV.

Det arkeologiska arbetet omfattade övervakning av schaktsträckan runt om kyrkobyggnaden. Dokumentationen gjordes genom planritning, beskrivningar samt foton. Fältarbetet genomfördes 2016-05-09 – 2016-05-12. Markarbetet utfördes med en liten grävmaskin. Schaktbredden var 0,3-1,2 m och djupet 0,3-0,5 m.

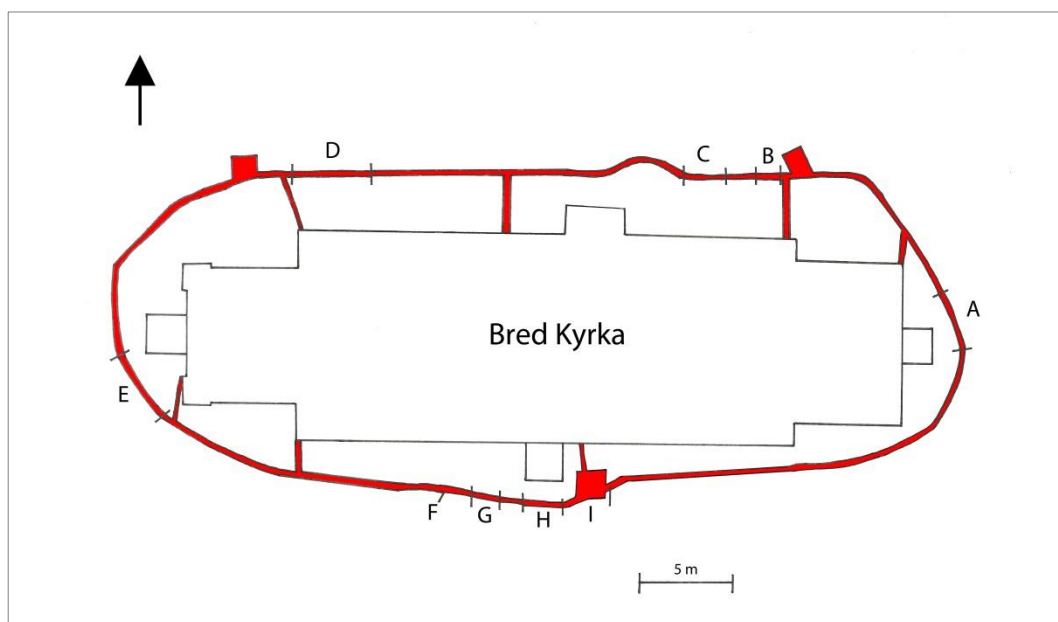
Figur 7. Plan över Breds kyrka som med schaktet markerat i rött. Längs nio partier påträffades äldre lämningar, A-I. Skala 1:400.

Schaktningen påbörjades vid korets södra del och fortsatte norr ut runt koret (figur 5). Schaktet grävdes i huvudsak i grusgången bortsett från den norra sträckan som förlades i gräsytan. Lagerföljden var den samma runt hela kyrkan. Överst fanns i grusgångarna grus, ca 0,1-0,15 m tjockt, med markduk i botten. Under markduken fanns ett brungrått, sandigt gruslager med inslag av kalkbruk och tegelkross. Därunder fanns ett mörkgrått lerlager ned till schaktets botten. På den norra sidan fanns grästorv och matjord ca 0,2 m tjockt, sedan följde samma lager som under grusgångarna. Längs nio partier påträffades i schaktet äldre lämningar (A-I, figur 7).

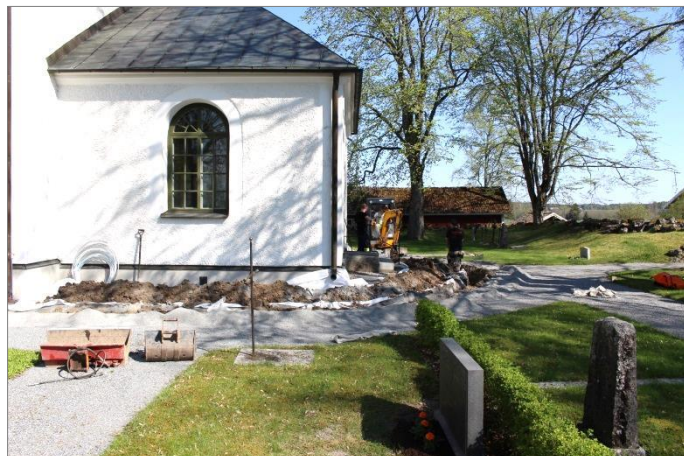
**A Raseringslager.** I sträckan längs korgaveln förekom i hela schaktet kalkbruk på olika djup. Mitt för koret och norrut fanns en koncentration av kalkbruk, både kross och större bitar (figur 7). Även enstaka tegelbitar och kross fanns i lagret. Detta låg ca 0,3 m under mark och ned till schaktbotten. Enstaka naturstenar förekom också. Kalkbruket och tegelkrosset tolkas som raseringsmaterial från den medeltida kyrkan.

Figur 8. Pågående schaktning längs korgaveln. Här fanns raseringslagret A (figur 6) som innehöll rikligt med kalkbruk och tegelbitar. Foto mot N.

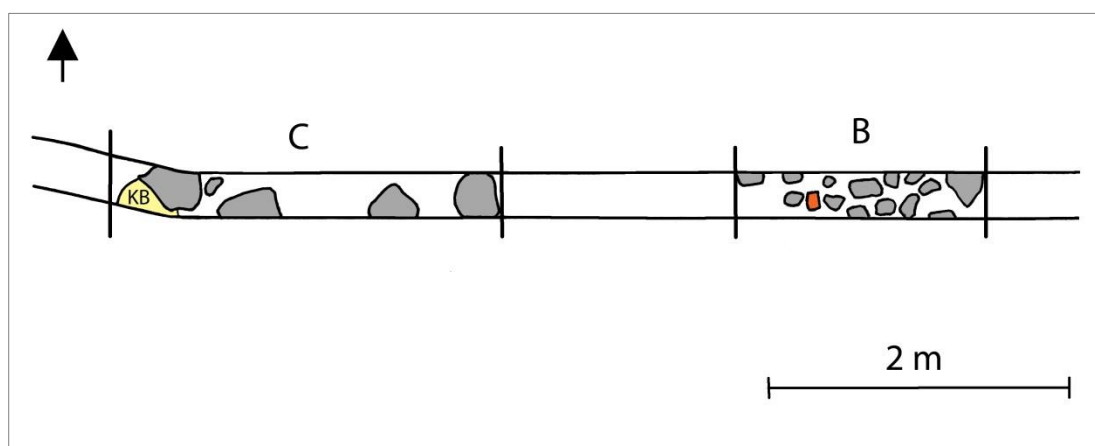
**B Stenmur.** På ca 0,3 m under mark på kyrkans norra sida påträffades en stenmur (figur 7, 9 och 10). Stenarna var ca 0,1-0,3 m stora. Murbruk påträffades endast i den västra kanten av konstruktionen. I den västra kanten låg även en slät, tillhuggen sten som till synes var rektangulär/kvadratisk då det var ett hörn som syntes (figur 8). Stenen fortsatte in under övriga stenar och in i den norra schaktkanten och det fanns fragmentariska spår av kalkbruk på dess ovansida. Hela stenblockets tjocklek grävdes ej fram men den del som var synlig mätte 0,08 m tjock.

Figur 9. Planritning som visar stenkonstruktionen B och murresterna C som påträffades vid schaktning norr om kyrkobyggnaden. Skala 1:50.

**C Stenmur.** Längs kyrkans norra sida påträffades resterna av en stenmur ca 1,4 m väst om B (figur 7 och 9). Murresterna låg ca 0,15–0,3 m under mark och låg tillsynes i nord-sydlig riktning. Muren bestod av större stenar, ca 0,24–0,45 m stora, huggna naturstenar (figur 12). Både ovan och mellan stenarna fanns rikligt med kalkbrukskross vilket delvis rensades bort. Det fanns även kalkbruk sittande kvar mot några av stenarna. Muren var ca 2,7 m bred och låg ned till schaktbotten, sannolikt fortsatte den något djupare.

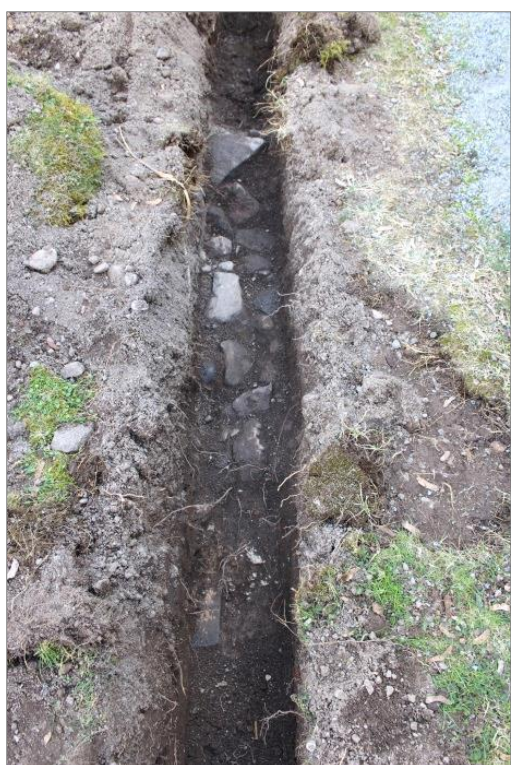
B tolkas som rester av en något klenare mur uppbyggd av natursten.

Figur 10. Stenkonstruktionen B som påträffades i schaktet norr om kyrkan. Foto mot Ö.

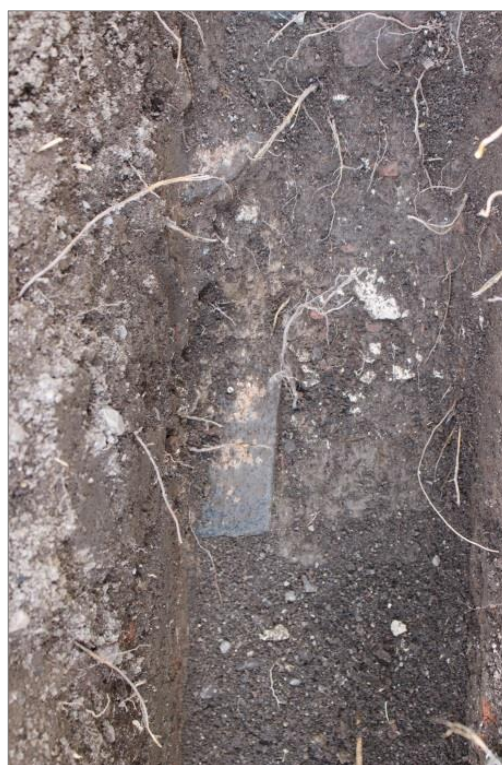
Figur 11. I västra kanten av stenkonstruktionen B fanns en slät tillhuggen sten Foto mot Ö.

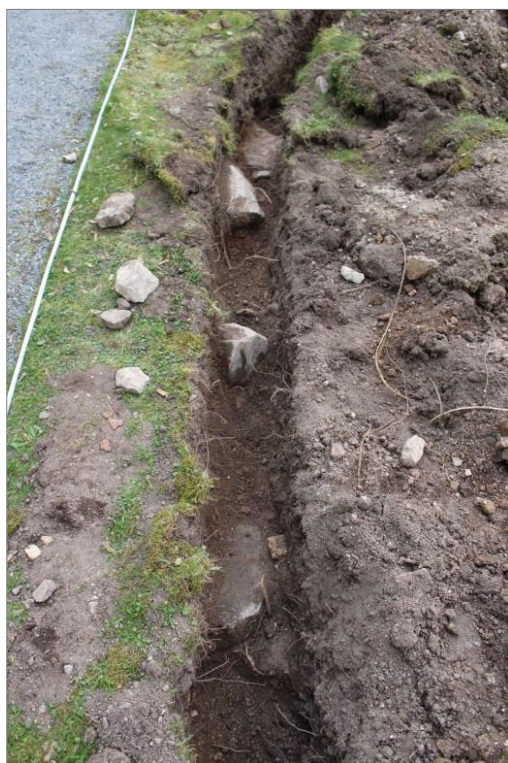
Eventuellt kan det vara resterna av en östmur/kormur till den äldre kyrkan. Murresterna skulle eventuellt även kunna höra samman med stenkonstruktionen B och då utgöra rester av den medeltida sakristian.

Figur 12. Murresterna C som påträffades i schaktet norr om kyrkobyggnaden. Foto mot V.

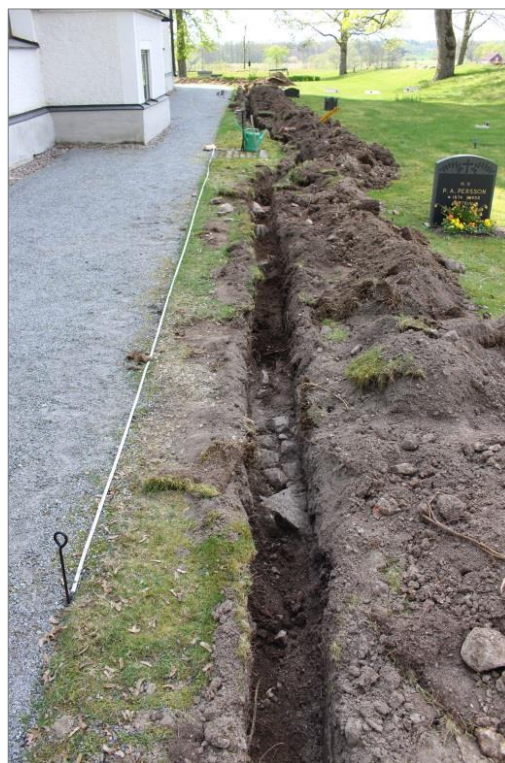
Figur 13. Översikt med stenkonstruktionen B närmast i bild och murresterna C bortanför. Foto mot V.

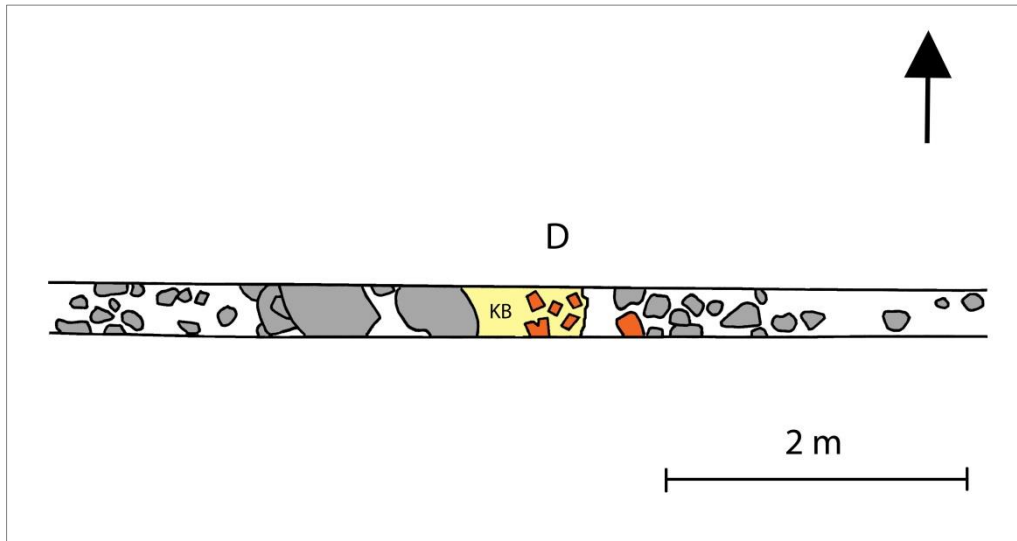
**D Stenmur.** Längs den västra delen av långhusets norra mur påträffades i schaktet murrester (figur 7). De utgjordes av mindre stenar, ca 0,08-0,15 m stora, kalkbruksrester och enstaka tegelbitar (figur 14 och 15). Dessa låg ca 0,2-0,4 m under mark. Längs denna sträcka fanns mot väst ett parti med större stenar, ca 0,4-0,7 m stora, som låg ca 0,15–0,2 m under mark (figur 14 och 16). Upp mot den östra av dessa större stenar fanns kalkbruk. Det gick inte att säkert avgöra murens riktning.

Figur 14. Planritning som visar murresterna D som påträffades i schaktet norr om kyrkan. Skala 1:50.

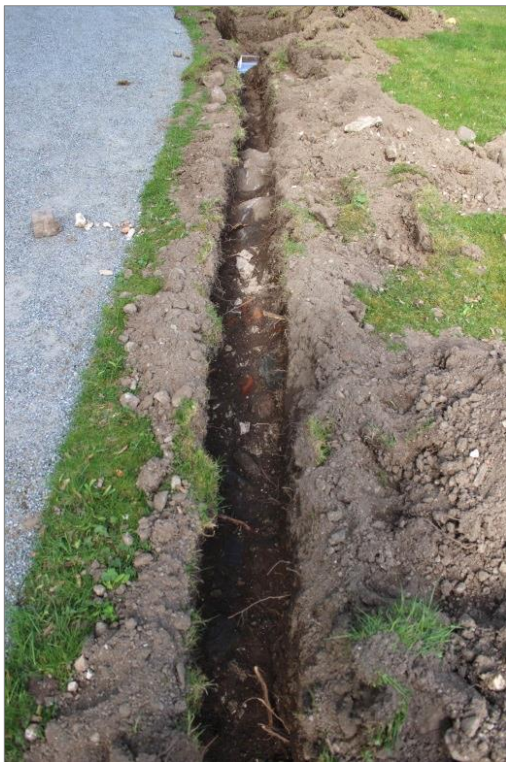
Murresterna hör sannolikt samman med B och C och skulle kunna vara rester av en västmur. De större stenarna kan möjligen representera murens ursprungliga läge medan de mindre stenarna och teglet utgör utrasade delar. Eventuellt kan D annars vara rester av den medeltida kyrkans norra mur.

Figur 15. Murresterna D. Foto mot V.

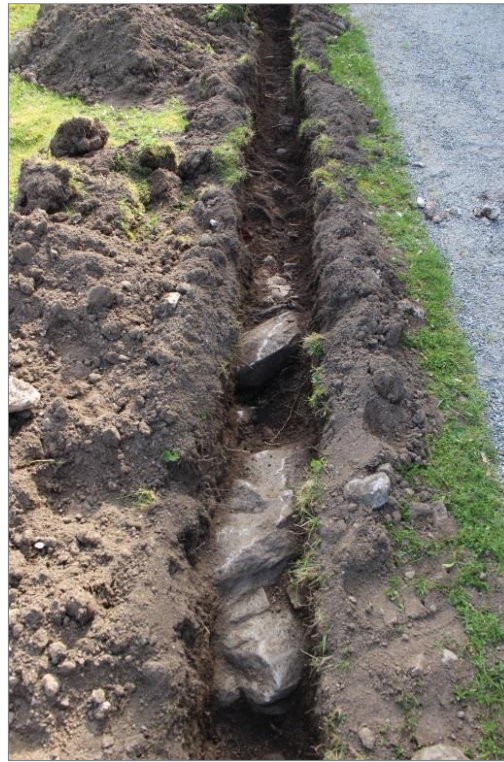
Figur 16. Närbild på de större stenarna i murresterna D. Foto mot Ö.

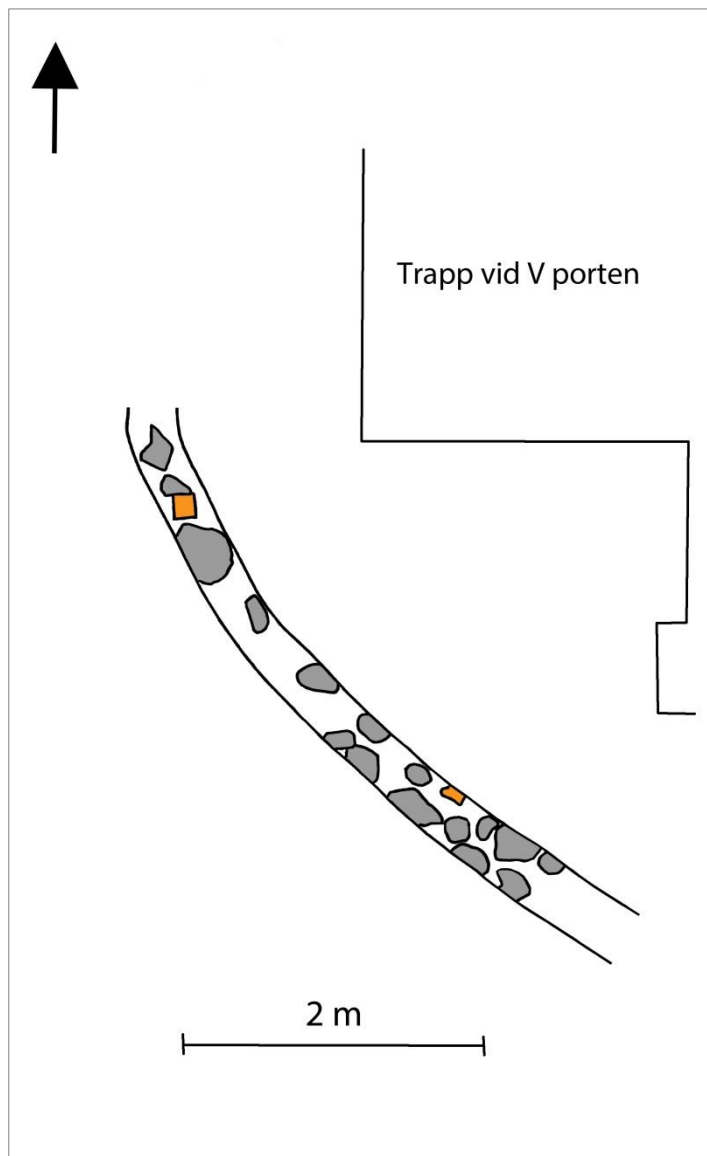
**E Rasering.** I sträckan längs kyrkans västra gavel påträffades flera tätt liggande stenar (figur 7 och 17). Dels utgjordes de av några större stenar, ca 0,2-0,4 m stora, samt mindre, tätt lagda, stenar, ca 0,08-0,18 m stora (figur 18). Bland stenarna fanns även kalkbruk och enstaka tegelbitar (figur 19). Stenarna påträffades ca 0,1-0,15 m under mark.

Figur 17. Planritning som visar raseringen E som påträffades i schaktet längs kyrkans västra gavel. Skala 1:50.

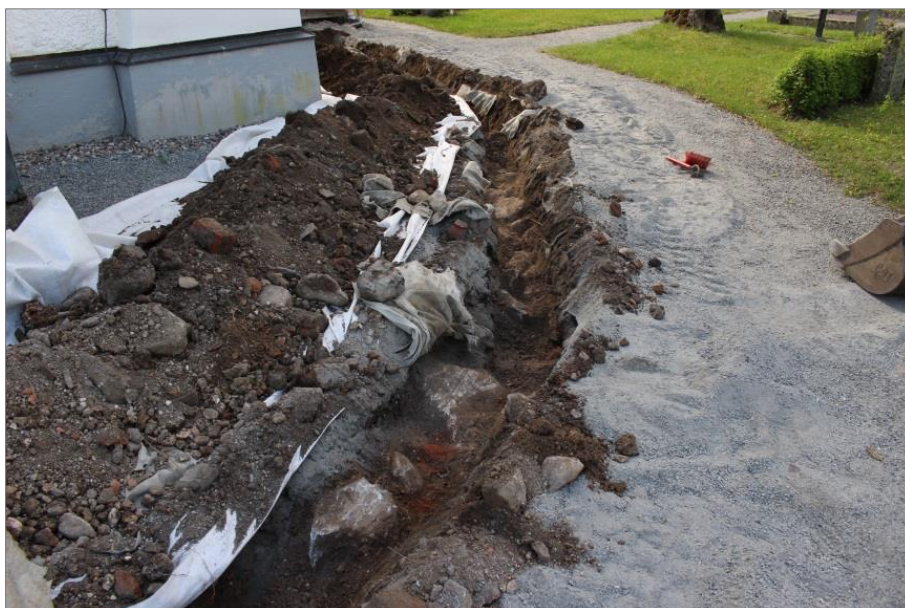
Även dessa stenar tolkas höra till den rivna medeltida kyrkobyggnaden. Möjligen utgör de resterna av en raserad mur.

Figur 18. Raseringen E i schaktet längs västgaveln. Foto mot SÖ.

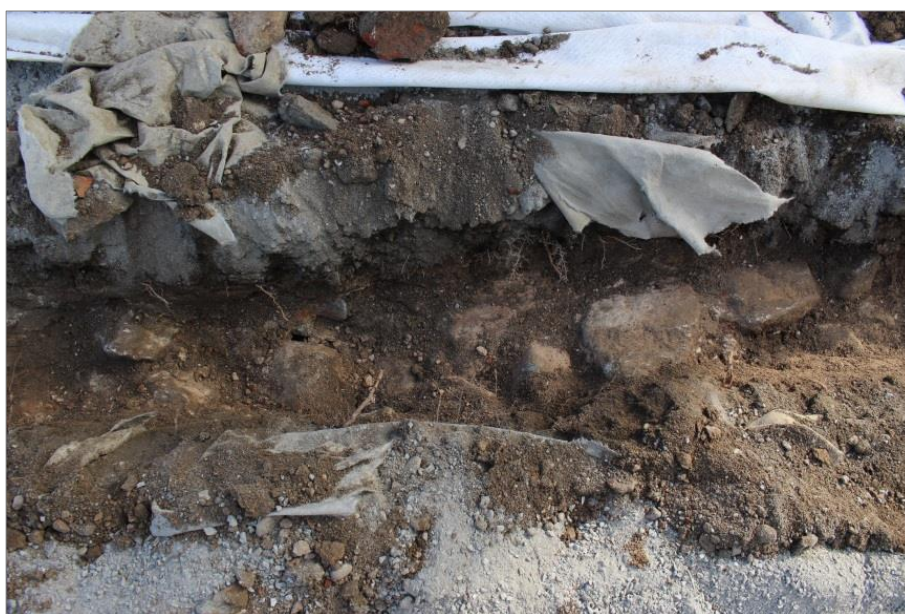
Figur 19. Detalj av den södra delen av E.

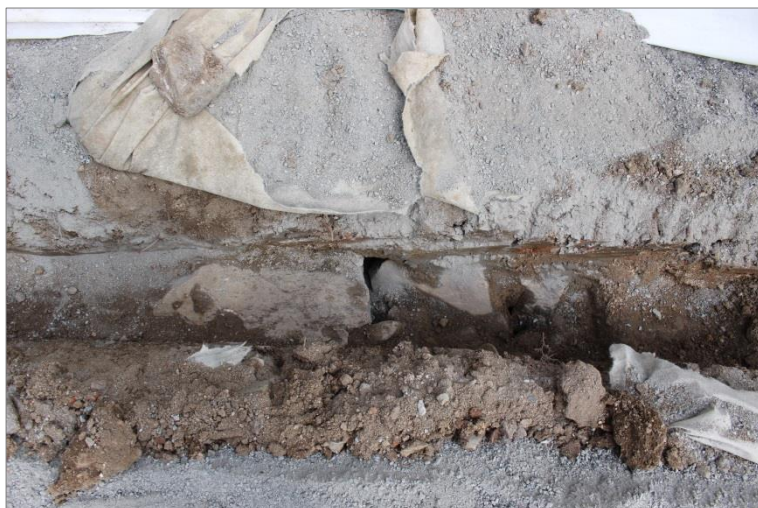
**G Stenkonstruktion.** I schaktet på kyrkans södra sida påträffades en stenkonstruktion bestående av slåthuggna stenar ca 0,3-0,4 m långa (figur 7 och 20). Vid framrensning syntes en hålighet under stenarna. Inget kalkbruk fanns vid stenarna.

Konstruktionen fortsatte i schaktkanten, in mot kyrkobyggnaden och kan vara en del av det medeltida vapenhuset (figur 20).

Figur 20. Stenkonstruktionen G som påträffades i schaktet på kyrkobyggnadens södra sida.

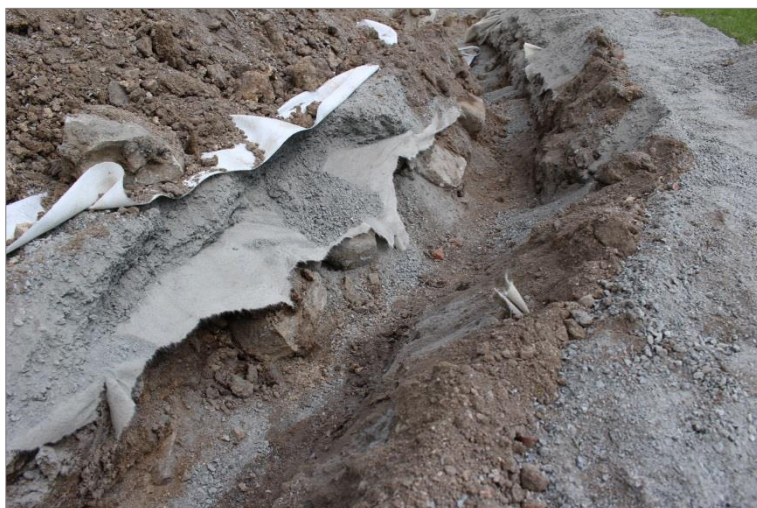
**H Stenar.** Längs kyrkans södra sida fanns i den norra schaktväggen flera tillhuggna gråstenar, ca 0,15–0,3 m stora (figur 7 och 21). Inget bruk fanns vid stenarna. De låg något lösa och inte helt kant-i-kant. Eventuellt var stenarna utrasade delar av den medeltida kyrkan.

Figur 21. Stenarna H som fanns i den norra schaktkanten på kyrkans södra sida. Foto mot Ö.

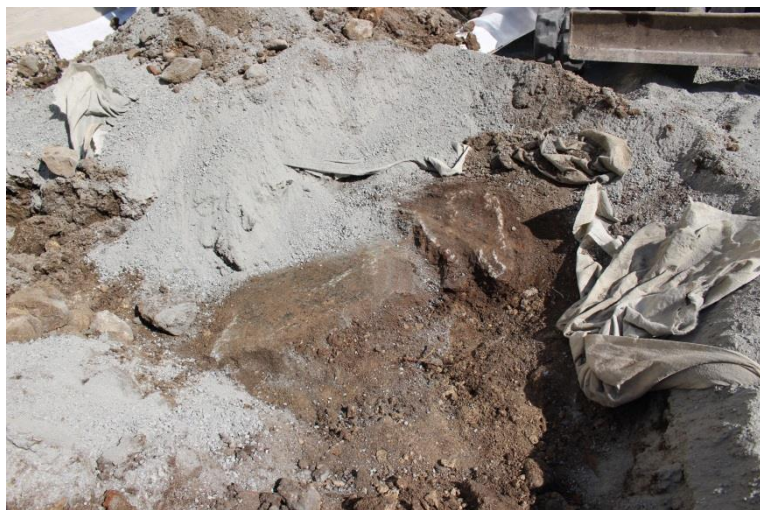
**I Stenar.** Vid schaktning öster om trappen till den södra ingången påträffades två större stenblock ca 0,1 m under mark (figur 7 och 22). Blocken var ca 1,0-1,2 m stora. Båda togs bort för att ge plats åt en plåt.

Möjligtvis kan de vara grundstenar till den medeltida kyrkan.

Figur 22. De två stenblock som påträffades öster om trappen på kyrkans södra sida. Foto mot N.

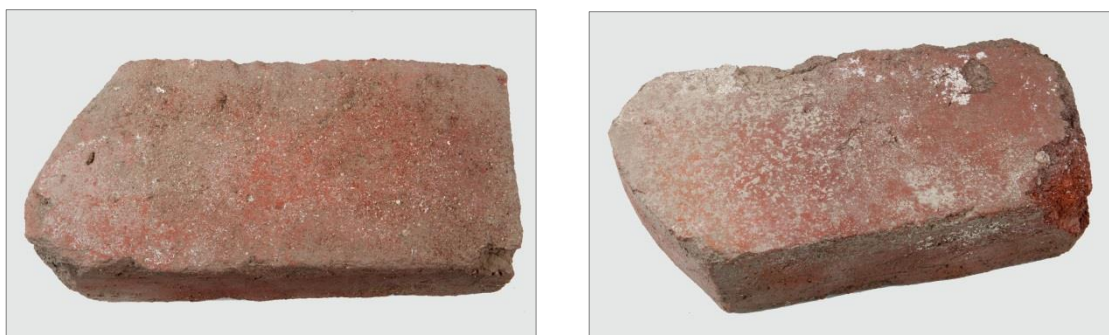
I schaktsträckan längs kyrkobyggnadens södra sida påträffades en formtegelsten, F1. Tegelstenen påträffades i schaktmassorna och kan inte kopplas till någon konstruktion.

Figur 24 och 25. F1, en formtegelsten påträffad i samband med schaktningen på kyrkobyggnadens södra sida. Tegelstenen är 29,5x13,5x8,5 cm stor.
