Arkeologi vid Kungs-Husby kyrka

Arkeologisk schaktningsövervakning

Kungs-Husby kyrka
Kungs-Husby socken
Enköpings kommun
Uppland

Upplandsmuseets rapporter 2016:24
ISSN 1654-8280

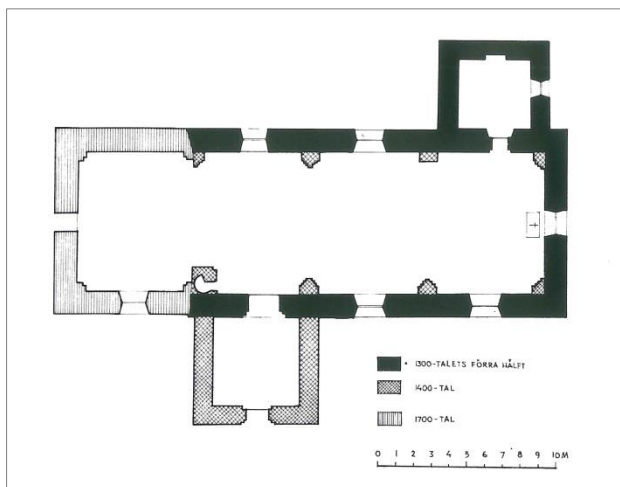
Figur 2. Plan över Kungs-Husby kyrka med de olika byggnadsskedena markerade. Svart anger 1300-talets första hälft, rutigt anger 1400-tal och linjerat anger 1700-tal. Bild från Nisbeth 2006.

Kungs-Husby kyrka ligger ca två mil sydöst om Enköping. Den by som kyrkan ligger i hade under tidig medeltid en stor betydelse som "husby", dvs. kungsgård och administrativt centrum för en del av det då tredingsindelade häradet. På kungsgårdens mark uppfördes under 1300-talet den nuvarande salkyrkan med sakristia i norr. Ursprungligen har kyrkan haft ett treklöverformat trätunnvalv och rester av dess stomme finns bevarat. Under 1400-talets senare del tillkom vapenhuset och tegelvalv slogs över koret och långhuset. Valven dekorerades därefter med kalkmålningar. Under 1755-57 fick kyrkan sin nuvarande storlek då långhuset förlängdes åt väster med en travé (Blent 1997; Bonnier 1987).

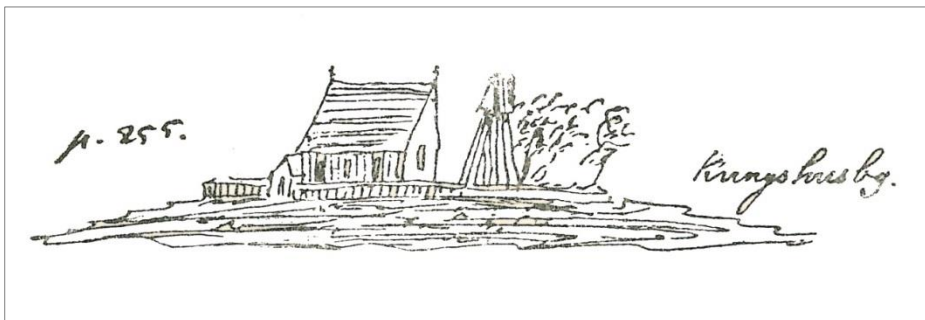
Figur 3. Kungs-Husby kyrka avbildad av Olof Grau 1748. Bild från Nisbeth 2006.

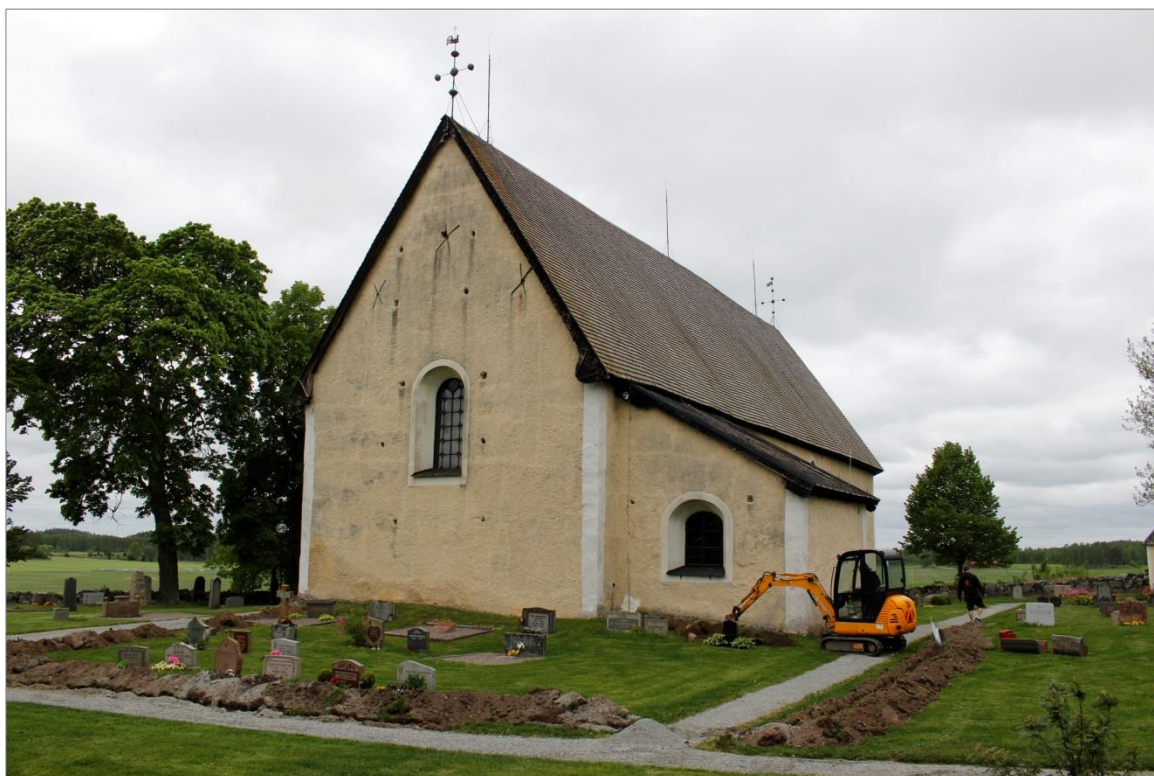
Figur 4. Pågående schaktningsarbeten vid Kungs-Husby kyrka i maj 2016. Långhuset och sakristian uppfördes under 1300-talet. Foto mot SV.

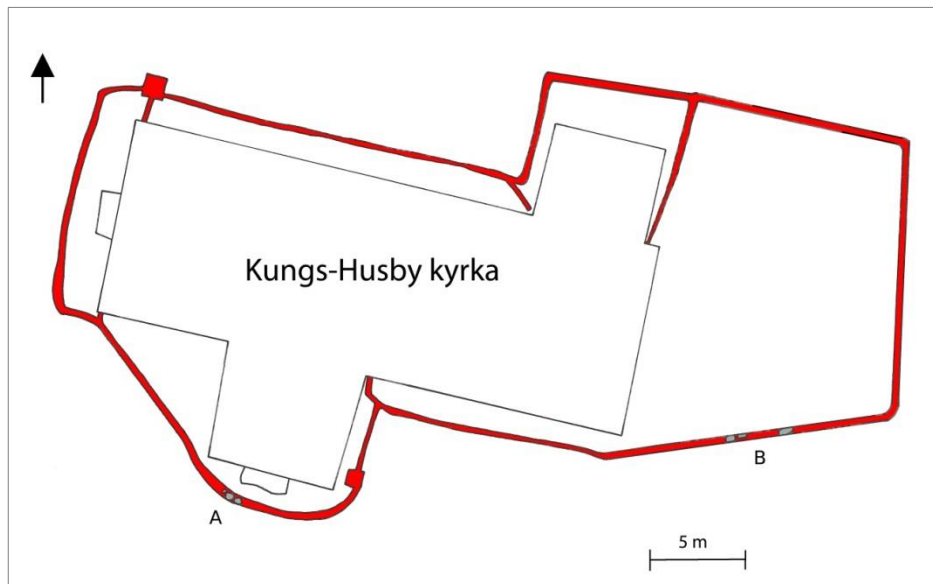
Figur 5. Plan över Kungs-Husby kyrka med schaktet markerat i rött. Skala 1:400.

Schaktning runt kyrkobyggnaden påbörjades på södra sidan vid långhusets sydöstra hörn och vidare mot väst (figur 5). Huvuddelen av schaktet förlades i gräsytor. Lagerföljden var i stort sett den samma runt hela kyrkan. Överst fanns grästorv och matjord ca 0,15 m tjockt, under detta fanns ett gråbrunt, sandigt, torrt lerlager med inslag av småsten, tegelkross och kalkbruksfragment. Opåverkad naturlig mark påträffades ej. Schaktet löpte ej i äldre gravar och endast enstaka människoben påträffades som sannolikt kommer från tidigare omgrävda jordmassor. Vid kyrkans östra gavel förlades schaktet ute i grusgångarna (figur 5), det var här inte möjligt att gräva intill kyrkobyggnaden enligt ritningsunderlaget då grundstenar till kyrkan låg i markytan längs hela gaveln. Direkt öster om gaveln fanns dessutom flertalet gravar i bruk.

Där schaktet förlades i grusgång låg överst ett ca 0,15 m tjockt gruslager med markduk i botten och under detta fanns samma lerlager som under gräsytorna ned till schaktbotten. Längs ett fåtal partier av schaktet påträffades enstaka eller några stenar samt en murrest, dessa är utmärkta på översiktsplanen.

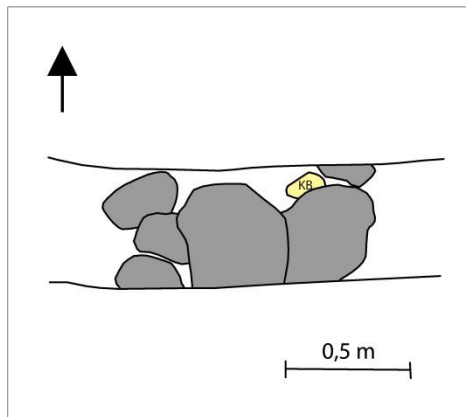
Figur 6. Planritning som visar grundmuren A som påträffades i schaktet söder om vapenhuset. Skala 1:30.

A Grundmur. Vid vapenhusets södra del påträffades i schaktet resterna av en grundmur (figur 5). Denna var ca 1 m bred och bestod av 0,3-0,45 m stora stenar och kalkbruk (figur 6). Den låg 1,6 m ut från fasaden, ca 0,5 m väster om ingången till vapenhuset (figur 8). Troligen bestod muren av flera skikt men då åskledaren kunde läggas ovanpå togs inga stenar bort. Det gick inte att avgöra hur långt ut från vapenhusets fasad som muren sträckte sig. Förmodligen var muren en del av vapenhusets västra vägg före den utvidgning av kyrkan åt väster som genomfördes på 1700-talet. Vapenhuset har då från början varit smalare och längre.

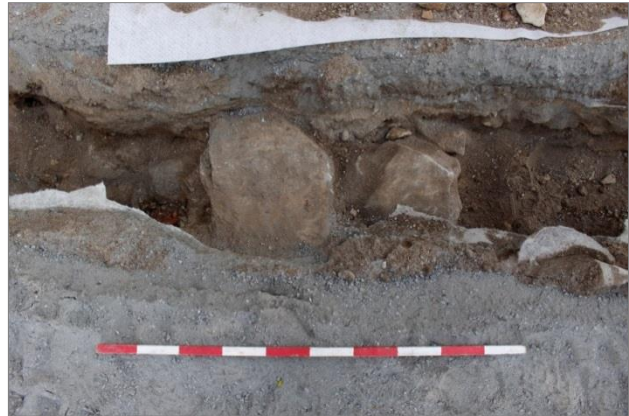
Figur 7. Grundmuren A sedd ovanifrån. Foto Anna Ölund, Upplandsmuseet.

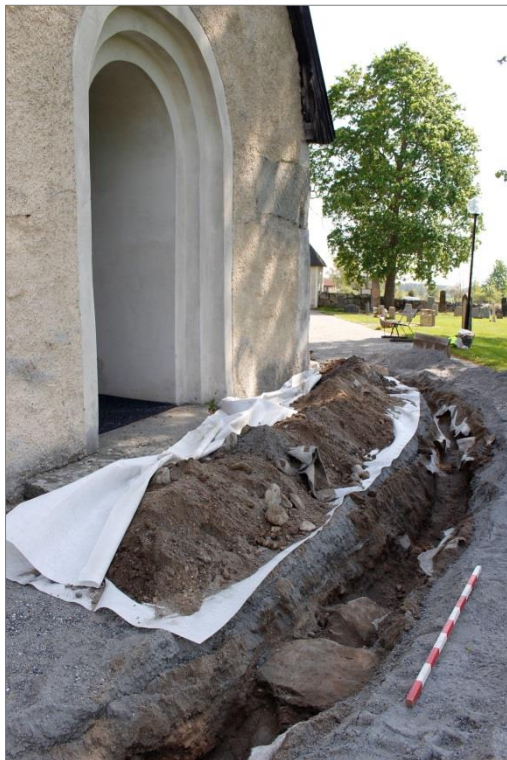
Figur 8. Översikt av schaktet söder om vapenhuset med grundmuren A synlig i nederkant av bilden. Foto Anna Ölund, Upplandsmuseet.

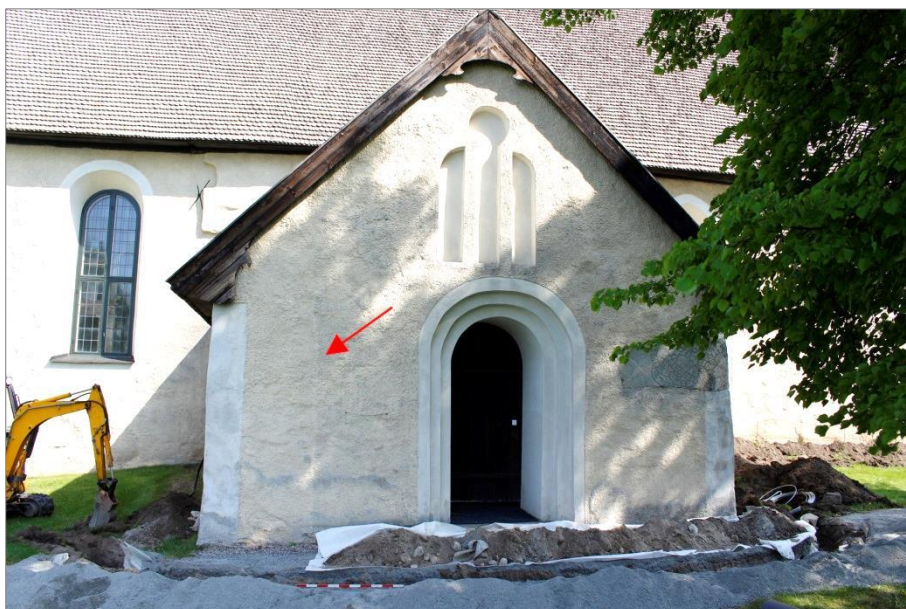
Figur 9. I murverket syntes en skarv i putsen (röd pil) vilket troligtvis markerar vapenhusets ursprungliga storlek. Grundmuren A låg i linje med denna vilket kan indikera att vapenhuset varit längre innan ombyggnationen på 1700-talet. Foto mot N. Anna Ölund, Upplandsmuseet.

I murverket på vapenhusets södra sida syntes en skarv under putsen, sannolikt från ombyggnationen under 1700-talet (figur 9). Muren A följer även denna skarv. Den ursprungliga bredden på vapenhuset passar även bättre med porten som idag inte är centrerad. Där vapenhuset mötte långhuset i väster syntes även i långhusets fasad en skarv under putsen, troligtvis har den västra gaveln rivits där vid ombyggnationen på 1700-talet (figur 10).

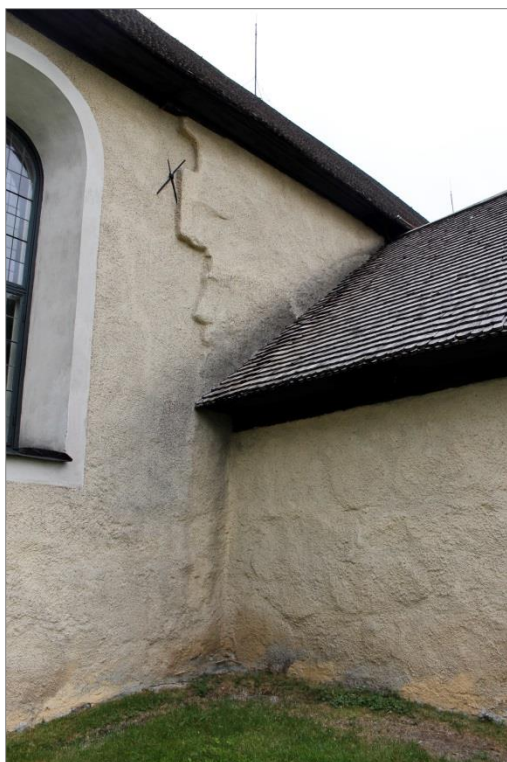
Figur 10. Även i långhusets södra vägg syntes en tydlig skarv i murverket. När kyrkobyggnaden förlängdes åt väster under 1700-talet fick den ursprungliga västgaveln rivas och murskarven representerar sannolikt långhusets ursprungliga längd. Foto mot NÖ.

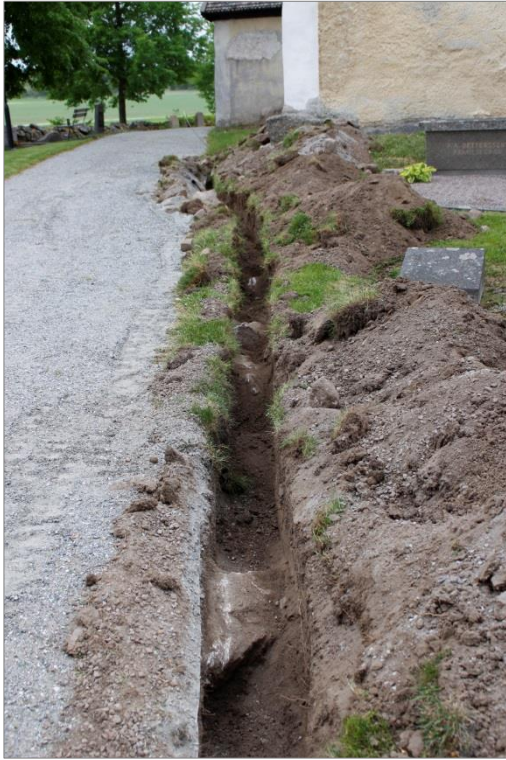
Figur 11. Stenarna B som påträffades i förlängningen av schaktet öster om kyrkan. Foto mot V.

B Stenar. Där schaktsträckan utvidgades på kyrkans östra sida påträffades i den södra delen fyra större stenar (figur 5). Tre av dessa låg samlade och en låg ca 2 m åt öster. Inget bruk fanns vid stenarna. Stenarna var ca 0,3-0,4 m stora och låg ca 0,1 m under mark (figur 11). Vad stenarna representerar är oklart.

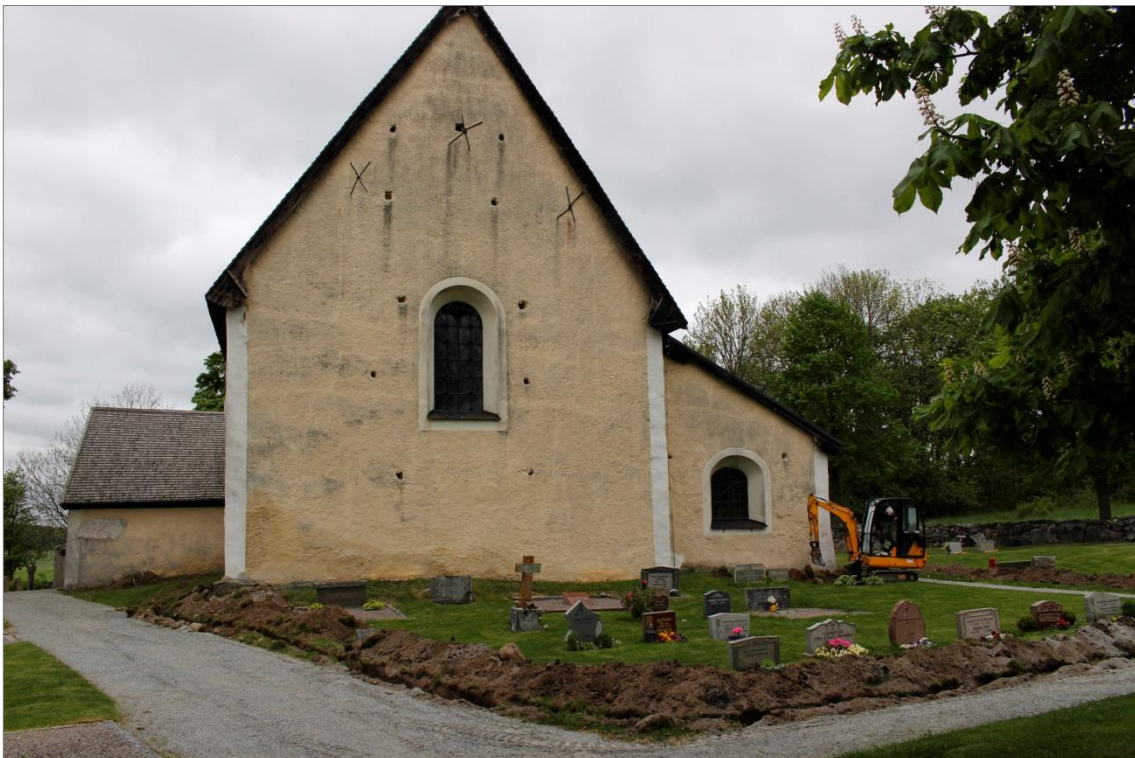
Figur 12. På kyrkans östra sida fick schaktet förlängas och grävas runt gräsytan där flertalet gravar fanns. Foto mot V.

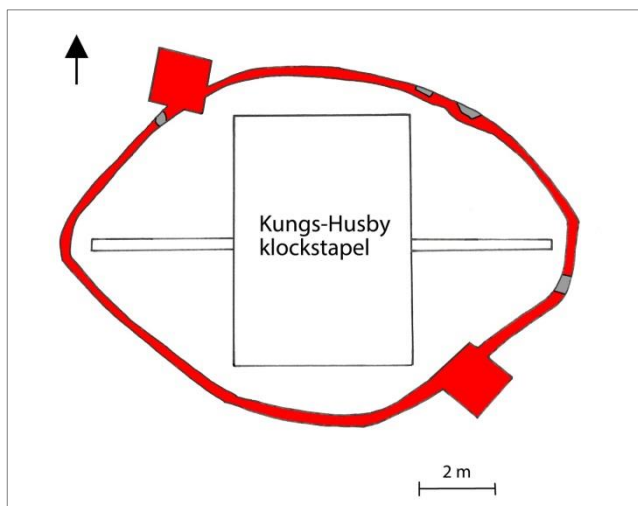
Figur 13. Plan över klockstapeln vid Kungs-Husby kyrka med schaktet markerat i rött. På klockstapelns östra och nordöstra och nordvästra sida påträffades stenar i schaktet vilka kan vara rester efter en äldre stapels fundament. Skala 1:200.

Schakt grävdes runt kyrkans klockstapel vilken står på kyrkogårdens nordöstra del (figur 13 och 14). Lagerföljden var den samma som runt kyrkobyggnaden. I schaktet påträffades fyra större stenar längs klockstapels östra, nordöstra och nordvästra del. Stenarna var ca 0,4-0,5 m stora och låg ca 0,1-0,15 m under mark. En av stenarna var rektangulärt huggen och slät, ca 0,4x0,5 m stor (figur 15). Eventuellt kan dessa vara resterna efter ett fundament till den äldre stapeln.

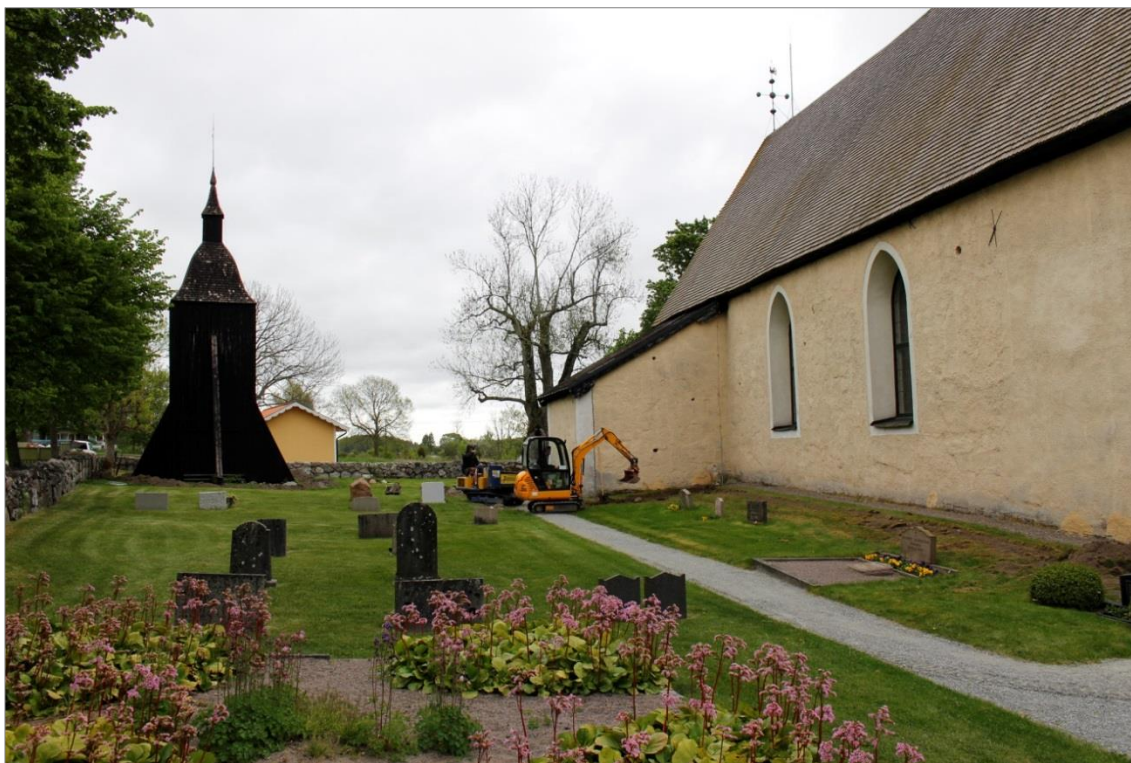
Figur 14. Klockstapeln ligger i kyrkogårdens nordöstra del, innanför kyrkogårdsmuren. Foto mot Ö.

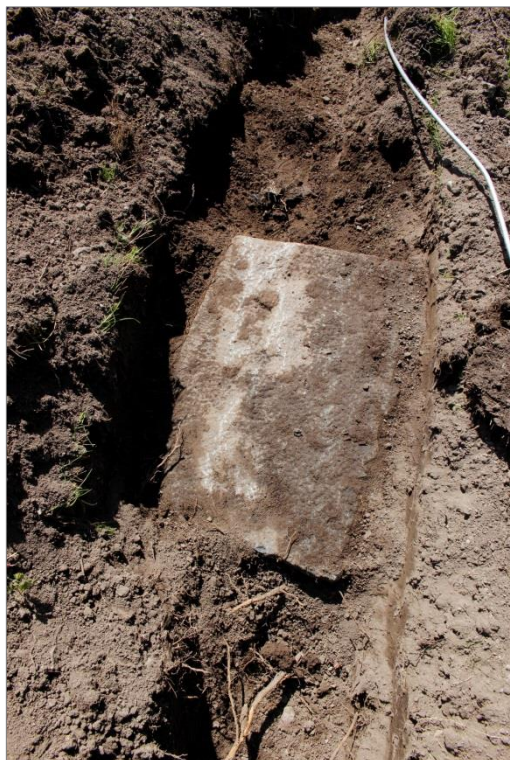
Figur 15. En av de stenar som påträffades i schaktet vid klockstapeln var rektangulär och släthuggen.

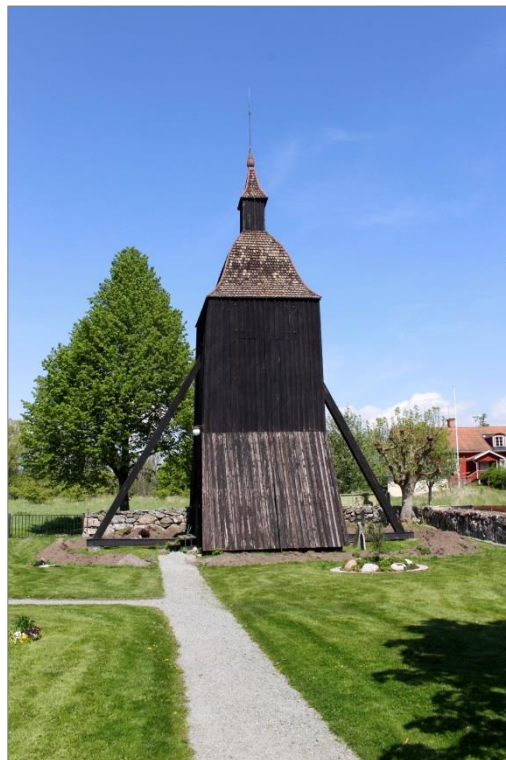
Figur 16. Klockstapeln vid Kungs-Husby kyrka. Fot mot N.

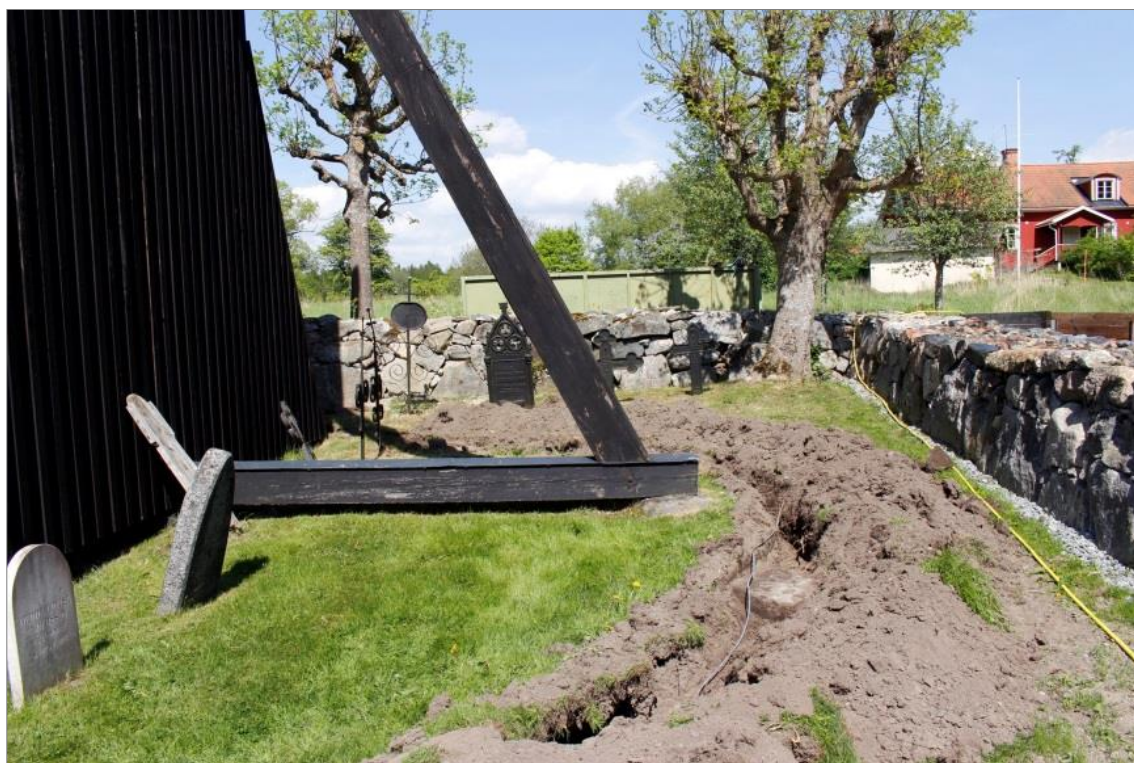
Figur 17. Schaktet på klockstapelns östra sida. I schaktet syns den rektangulära stenen. Foto mot N.

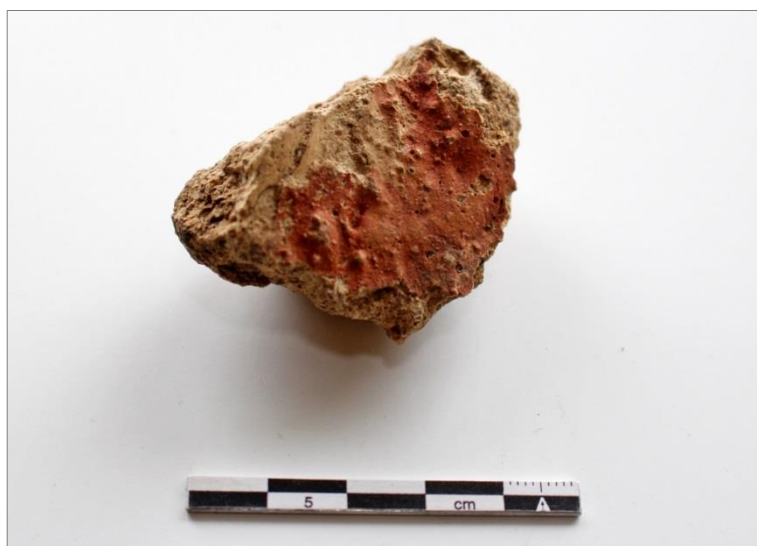
Figur 19. F1, rödmålat kalkbruksfragment.

Vid schaktningen runt Kungs-Husby kyrka påträffades endast tre fynd, samtliga rödmålade kalkbruksfragment. Ett fragment, F1, påträffades i ett kalkbrukslager som fanns längs västgaveln. Två fragment, F2, påträffades i schaktet norr om sakristian. Fragmentet F1 är något har en något ljusare röd färg. Fragmenten representerar troligtvis en interiör yta (Bengtsson Melin, muntligen 2016).

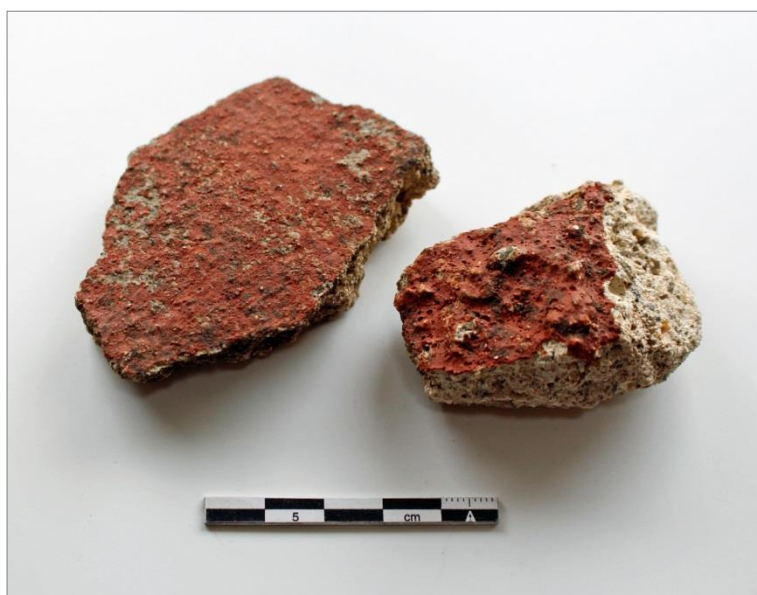
Figur 20. F2, två rödmålade kalkbruksfragment.
