# Arkeologi vid Teda kyrka

Arkeologisk schaktningsövervakning

Teda kyrka  
Teda socken  
Enköping kommun  
Uppland

**Upplandsmuseets rapporter 2016:22**  
**ISSN 1654-8280**

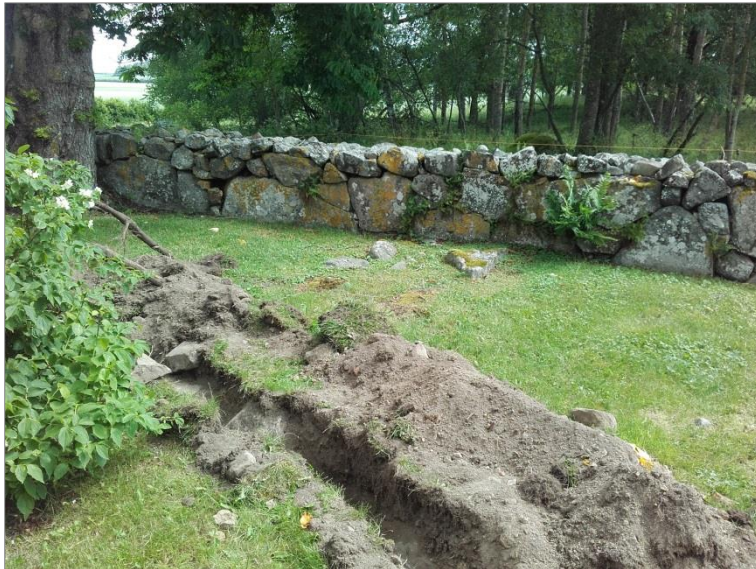
Figur 5. Murresterna A1 syntes redan i gräsytan. Då muren löpte mellan kyrkogårdsmuren och korgaveln var det nödvändigt att gräva bort det översta skiftet för ringledaren. Foto mot NV.

**A1 Mur.** Vid kyrkobyggnadens östra gavel var en mur synlig i gräsytan (figur 5). Denna låg i Ö-V riktning och anslöt kyrkobyggnaden i väst och kyrkogårdsmuren i öst (figur 4). Då det inte var möjligt att undvika denna fick det översta skiftet i muren tas bort till förmån för ringledaren. Muren bestod av större gråstenar, ca 0,4-0,6 m stora (figur 7). På och upp mot stenarna fanns kalkbruk. Här påträffades även ett fåtal fragment av rödmålat kalkbruk (Fnr 1, se sid 17). Eventuellt kan dessa härröra från förstoringen av fönstren som genomfördes vid restaureringarna på 1750-talet. Schaktet grävdes här endast 0,1 m djupt. Muren tolkas vara rester efter en äldre bogårdsmur.

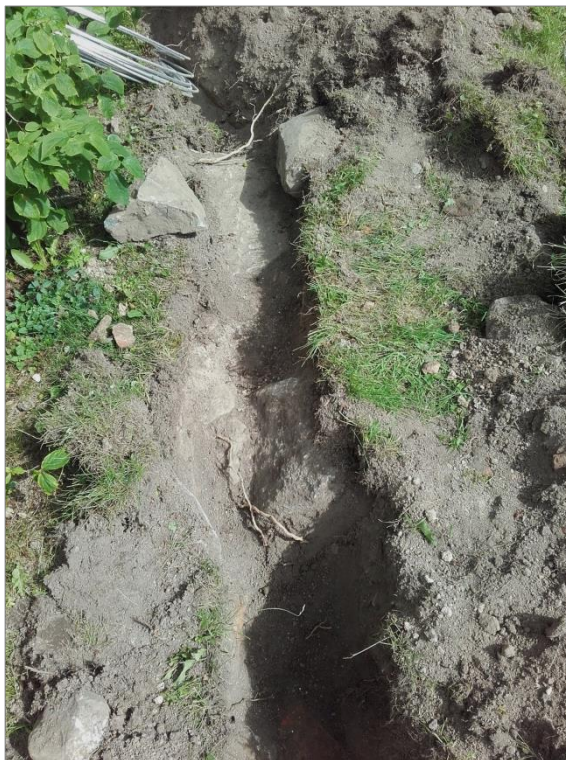
Figur 6. Stenmuren A1 i schaktet öster om korgaveln. Upp mot och på muren fanns kalkbruk. Foto mot N.

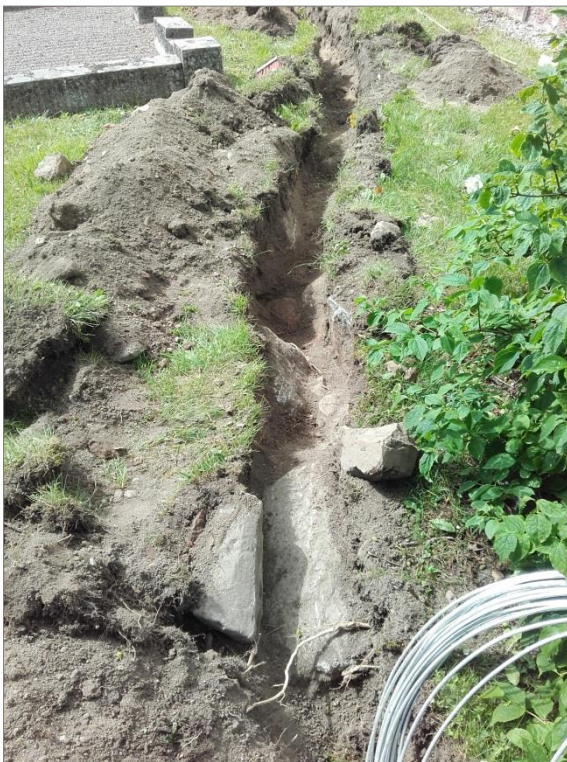
Figur 8. Översiktsbild med murresterna A1 i förgrunden och A2 därefter i schaktet. Foto mot S.

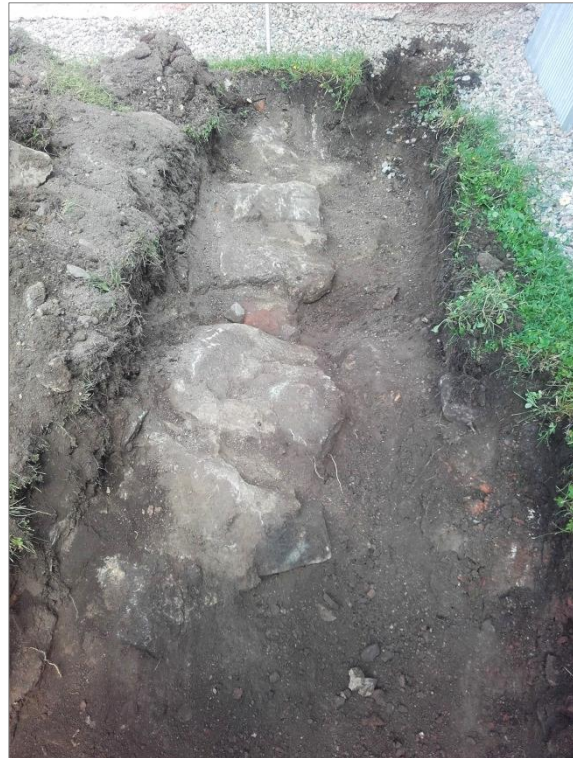
Figur 10. Murresterna B i schaktet väster om Stureska gravkoret bestod av större gråstenar sammanfogade med kalkbruk. Foto mot N.

**B Mur.** Ca 1,5 m väster om Stureska gravkorets västra vägg påträffades resterna av en gråstensmur (figur 4, 9 och 10). Denna låg ca 0,1-0,2 m under mark. Muren bestod av större gråstenar, ca 0,3-0,4 m stora, murade med kalkbruk. I muren fanns även en tegelsten, ca 0,15x0,2 m stor. Muren låg i N-S riktning och är sannolikt den östra delen av det rivna Salta gravhus.

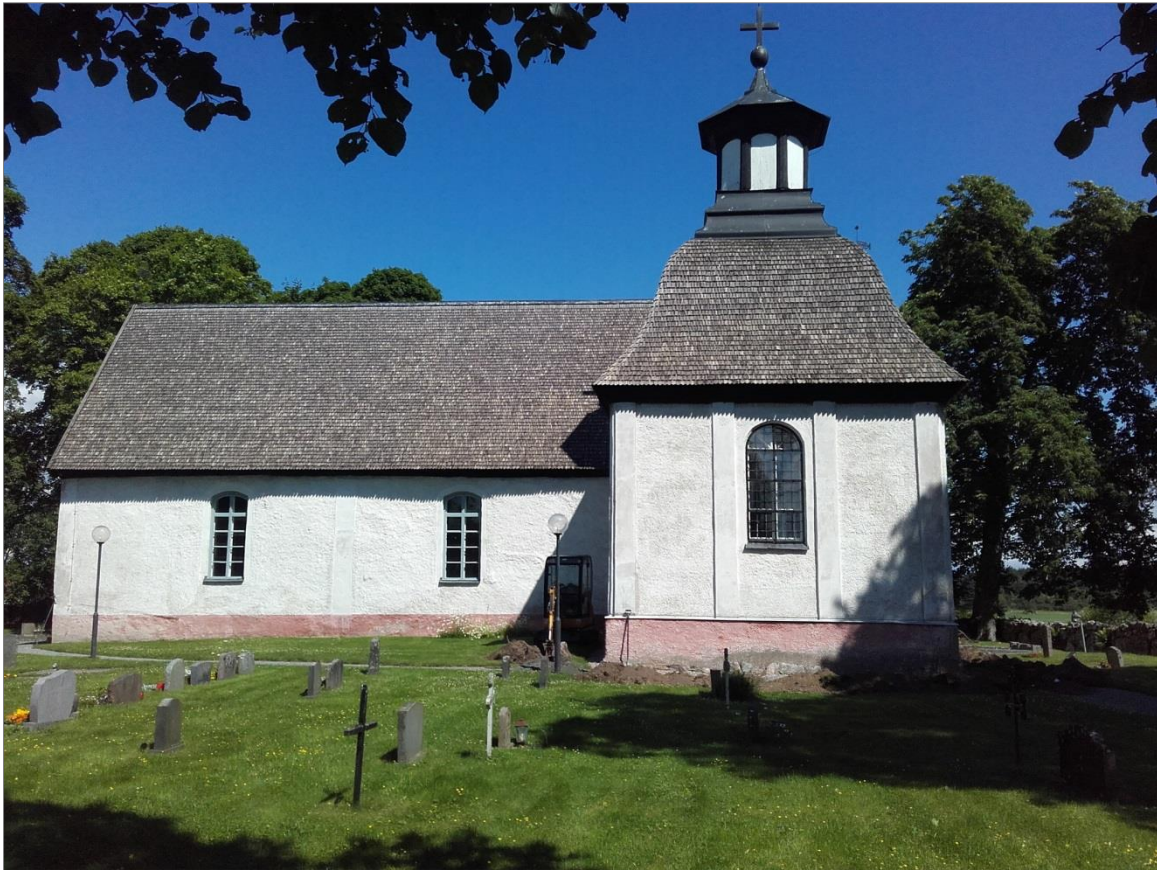
Figur 11. Schaktningsarbetet pågår vid Stureska gravkoret, Teda kyrka. Gravkoret uppfördes under 1680-talet till ägaren av Strömsta gård. Väster om Stureska gravkoret stod fram till 1827 även ett mindre gravhus i trä, Salta gravhus, som uppfördes omkring 1669. Vid schaktningen påträffades rester av en grundmur till Salta gravhus. Foto mot N.

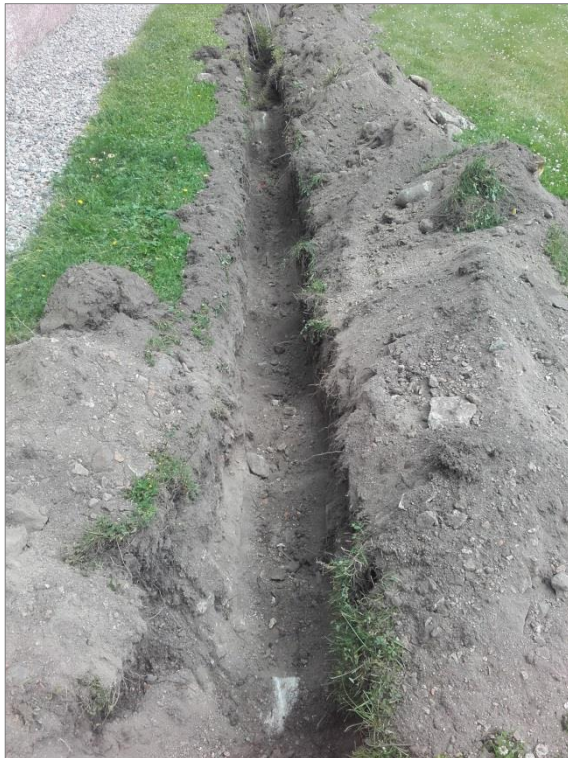
Figur 12. I schaktet längs långhusets södra sida påträffades två större stenar (C) ca 0,2 m under mark. Foto mot Ö.

**C Stenar.** I schaktet längs långhusets södra vägg påträffades två större stenar ca 0,2 m under mark (figur 4 och 12.). Stenarna var ca 0,3 m stora och låg ca 4 m ifrån varandra. Vid den västra av dem syntes även stenar i den norra schaktkanten (figur 13). Eventuellt kan detta vara rester efter kyrkans vapenhus som revs på 1750-talet.

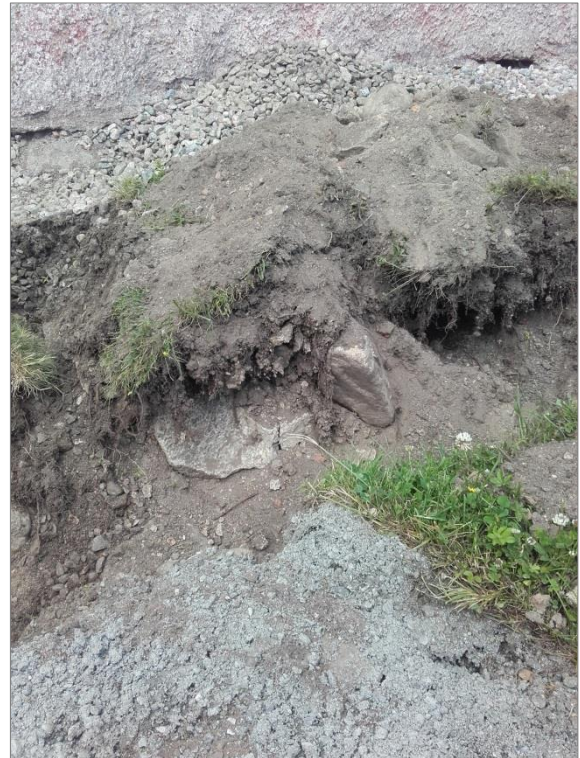
Figur 13. Vid den västra av stenarna fanns även stenar i den norra schaktkanten. Stenarna var ca 0,3 m stora. Eventuellt utgör de rester efter det rivna vapenhuset. Foto mot N.

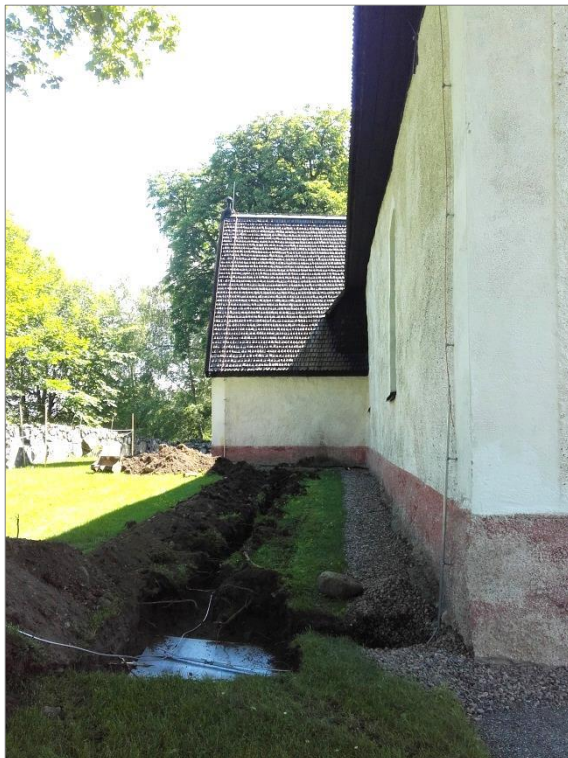
Figur 14. Schaktet längs kyrkans norra del. Väster om sakristian hade ett antal gråstenar redan grävts upp när arkeolog kom till platsen. Inget kalkbruk syntes bland stenarna eller i schaktet. Eventuellt kan stenarna ha hört till en kallmurad mur. Foto mot Ö.

**D Stenar.** Vid sakristians västra hörn hade ett antal gråstenar grävts upp innan arkeolog var på plats. Stenarna var ca 0,2-0,4 m stora. Inget kalkbruk fanns i denna del av schaktet. Eventuellt kan det vara resten av en kallmurad mur som kan ha hört till en äldre sakristia, dock gick det inte att avgöra hur stenarna ursprungligen legat.

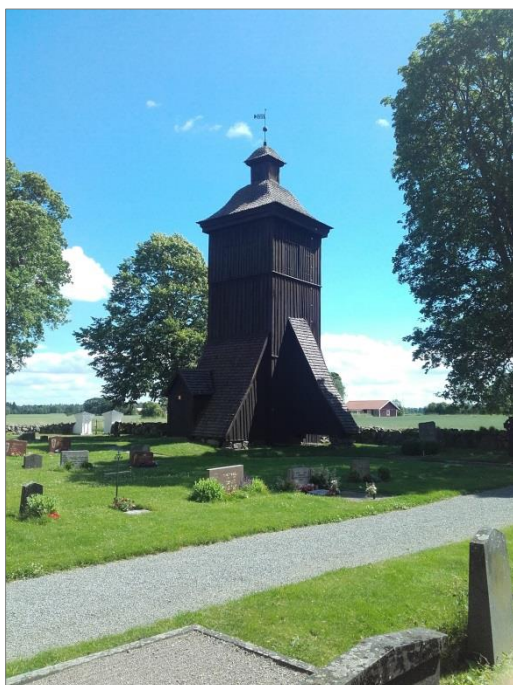
Figur 16. Teda kyrkas klockstapel i juni 2016. Klockstapeln står på en liten förhöjning söder om kyrkan. Foto mot SÖ.

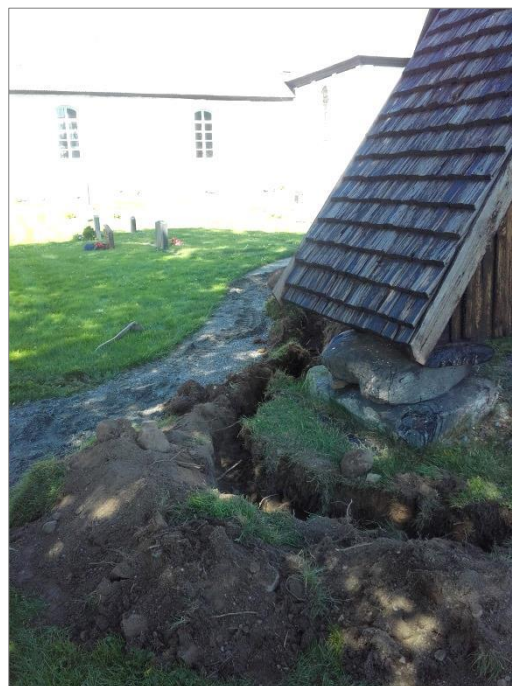
Figur 17. I schaktet vid klockstapeln fanns rikligt med rundad sten blandat med matjord. Sannolikt har sten och jord påförts för grundläggning till klockstapeln. Foto mot N.

Då klockstapeln delvis står i kyrkogårdsmuren söder om kyrkan var det inte möjligt att schakta runt om byggnaden. Schakt grävdes istället för två plåtar samt ringledare där emellan (figur 15). Klockstapeln står på en liten förhöjning i jämförelse med resterande kyrkogård. I schaktet förekom rikligt med rundade gråstenar blandat med matjord, även i markytan stack en del sten upp. Stenarna var ca 0,1-0,2 m stora. Sannolikt har sten och jord påförts här för att grundlägga samt förhöja marken för klockstapeln. I övrigt framkom inget av arkeologiskt intresse.

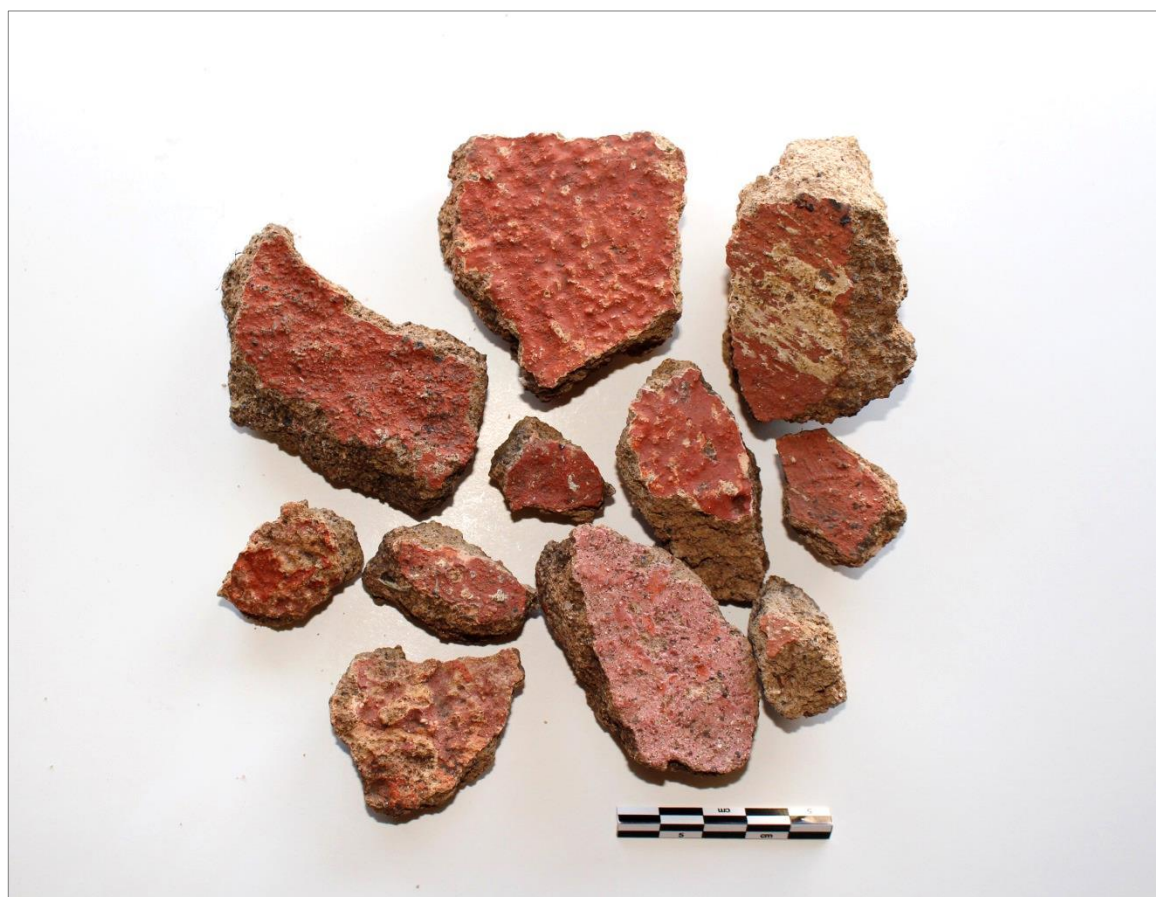
Figur 19. De rödmålade kalkputsfragment som påträffades vid framrensningen av murresterna A1 och A2.

Endast ett fåtal fynd gjordes vid schaktningen vid Teda kyrka och klockstapel. Vid murresterna A1 och A2 öster om korgaveln, påträffades ett tiotal rödmålade kalkputsfragment. Dessa kan härröra från den förstoring av kyrkans fönster som genomfördes vid restaureringarna på 1750-talet.
