Under Eriksgatan

Arkeologi i Enköping

Arkeologisk schaktningsövervakning

L1943:2149
Centrum 17:1
Enköping
Uppland

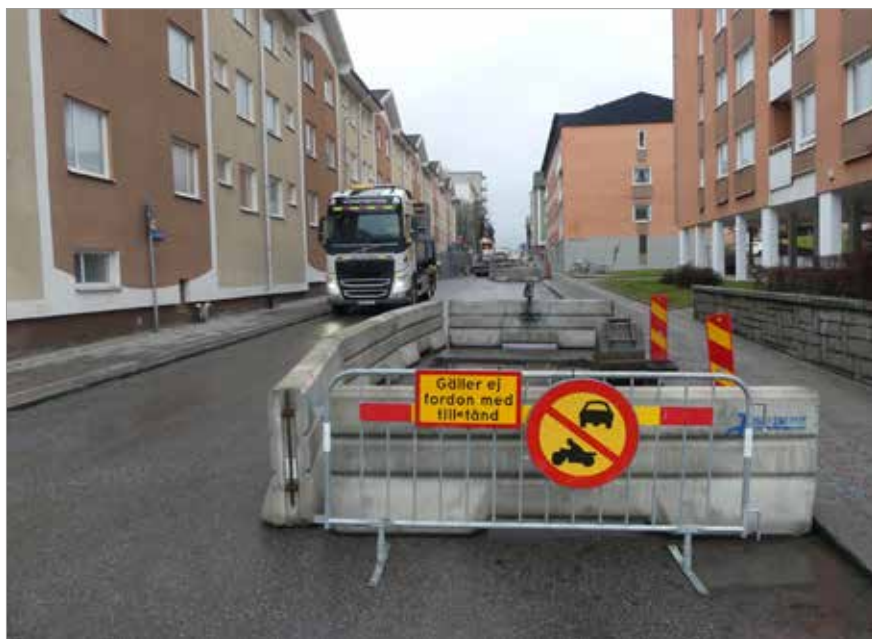
Figur 3. Schakt 1, strax intill korsningen med Tullgatan. Avspärningen för Schakt 2 ansas längre bort i bilden. Foto mot SV, Robin Lucas, Upplandsmuseet.

Schaktet var beläget längs med Eriksgatans norra trottoar strax sydväst om korsningen med Tullgatan. Det var 6,5×3 m stort och 2,2 m djupt, vilket innebär en yta på cirka 20 m² respektive en volym på cirka 49 m³.

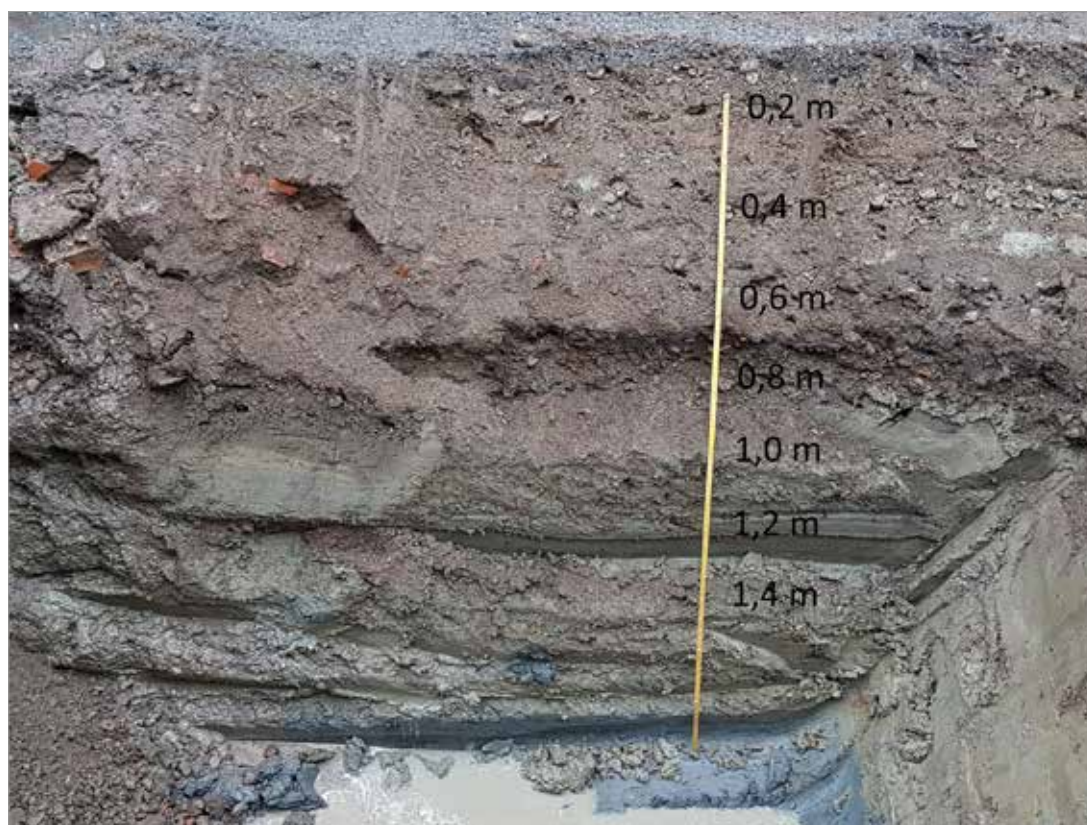
Under asfalten i schaktets norra sida fanns ett 0,65 m tjockt bärlager av grus med sandinslag,

Under detta fanns ett 0,1–0,2 m tjockt raseringslager av mörkt grus med tegelkross och enstaka djurben. Lagret tunnade ut åt väster och var inte bevarat i schaktets södra sida, som hade störts av en äldre dagvattenledning. Under raseringslagret fanns naturligt åsgrus, 0,3 m tjockt, och därunder naturlig glaciallera.

Figur 4. Sektion av Schakt 1. Det mörka gruslagret synligt vid cirka 0,7–0,9 m under markytan. Foto mot NV, Robin Lucas, Upplandsmuseet.

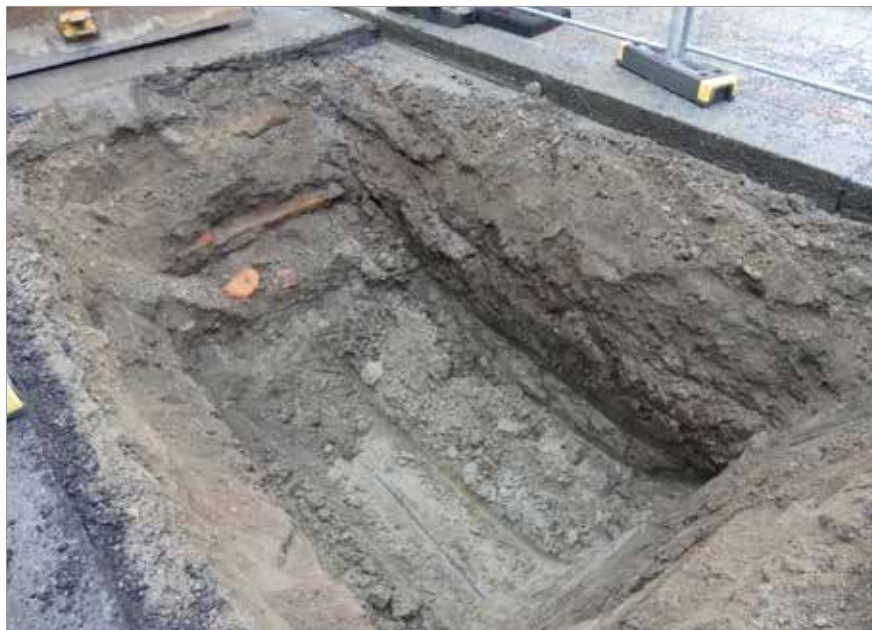
Figur 5. Schakt 2. Foto mot V, Robin Lucas, Upplandsmuseet

Schaktet var beläget längs med Eriksgatans norra trottoar i höjd med infarten till bostäderna inom Kvarteret Bryggaren. Det var 4,5×3 m stort och 2,5 m djupt, vilket innebär en yta på cirka 14 m² respektive en volym på cirka 34 m³.

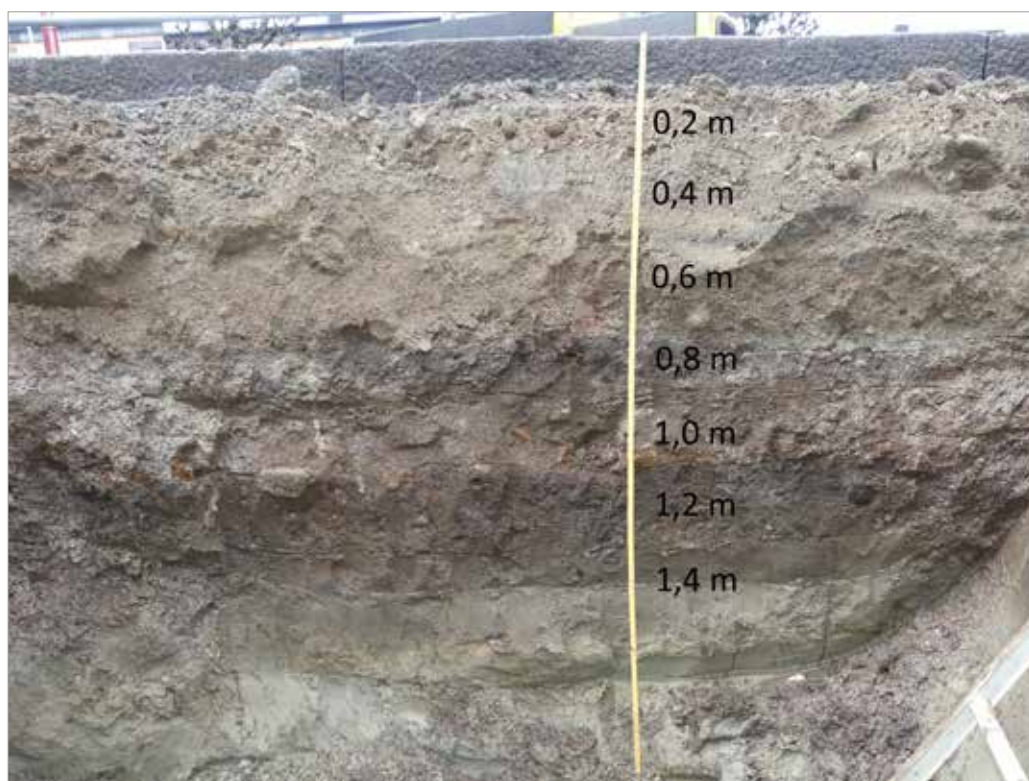
Under asfalten fanns ett 0,7 m tjockt bärlager med sandinslag. Under detta fanns ett 0,1–0,15 m tjockt raseringslager av brungrå sand och grus

och enstaka bitar tegelkross, vilket hade en oklar övergång till ett 0,2–0,3 m tjockt lager av flammigt grus med större tegelbitar. Under detta kom ett 0,2 m tjockt mörkt sotigt raseringslager med tegelkross, enstaka kullersten, och en bit yngre rödgods. Därunder kom naturlig sand med viss infiltration från de övre lagren. Inga lager var bevarat i schaktets södra sida, som hade störts av en äldre dagvattenledning.

Figur 6. Sektion av Schakt 2. Det tjocka mörka lagret synligt vid cirka 1,1–1,4 m under markytan. Foto mot NV, Robin Lucas, Upplandsmuseet.

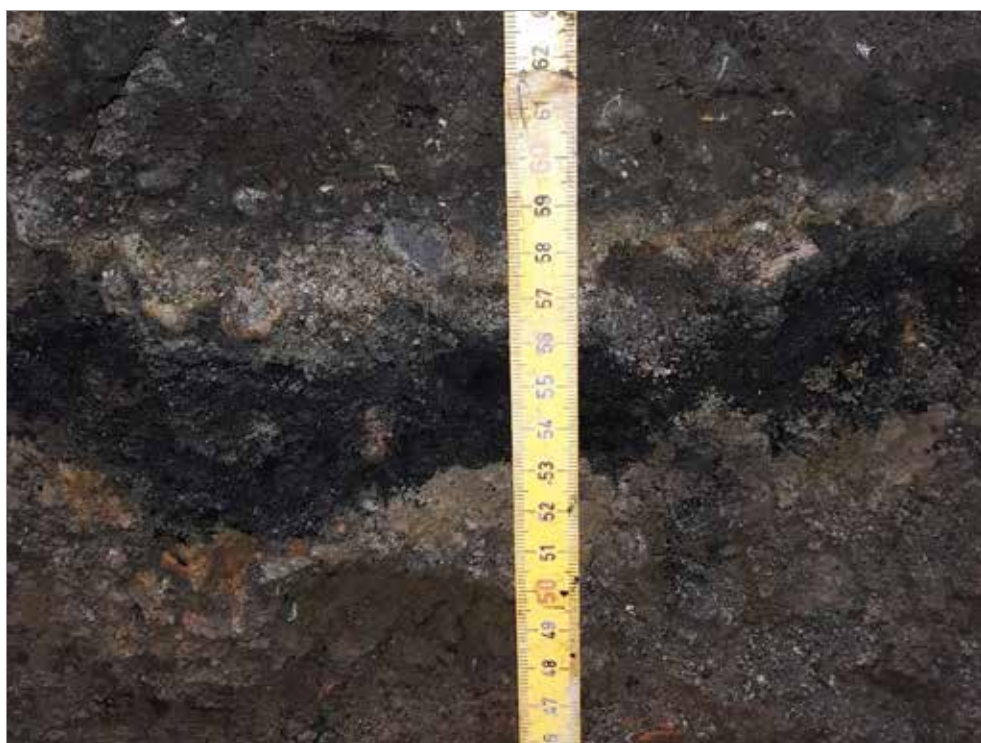
Figur 8. Detalj av schakt 3. Kol- och sotlagret. Foto mot SÖ, Robin Lucas, Upplandsmuseet.

Schaktningsövervakningen visade att rester av äldre raseringslager fanns längs hela Eriksgatans sträckning mellan Tullgatan och Rådmansgatan. Däremot påträffades inga äldre konstruktioner. Sot- och kollagret som observerades i Schakt 3 kan möjligen härröra från stadsbranden 1799. Mot denna möjlighet talar en regleringskarta, upprät-

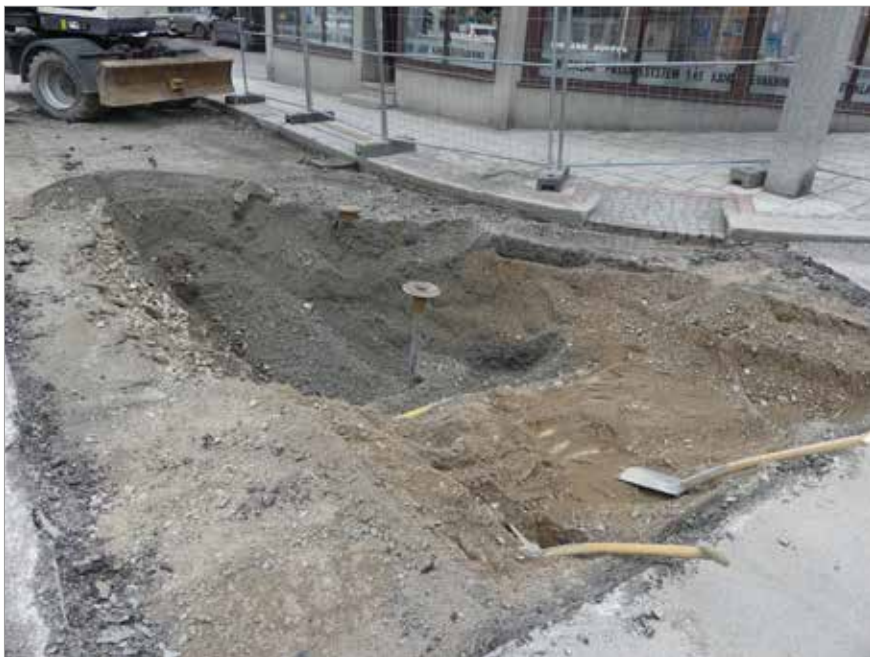
I Rådmansgatan hade i sen tid flera ledningsdragningar gjort vilket påverkat området mycket. Under asfalten fanns endast omrörda massor.

Figur 9. Schakt 4. De nyligen omdragna ledningarna i Rådmansgatan syns tydligt. Foto mot V, Robin Lucas, Upplandsmuseet

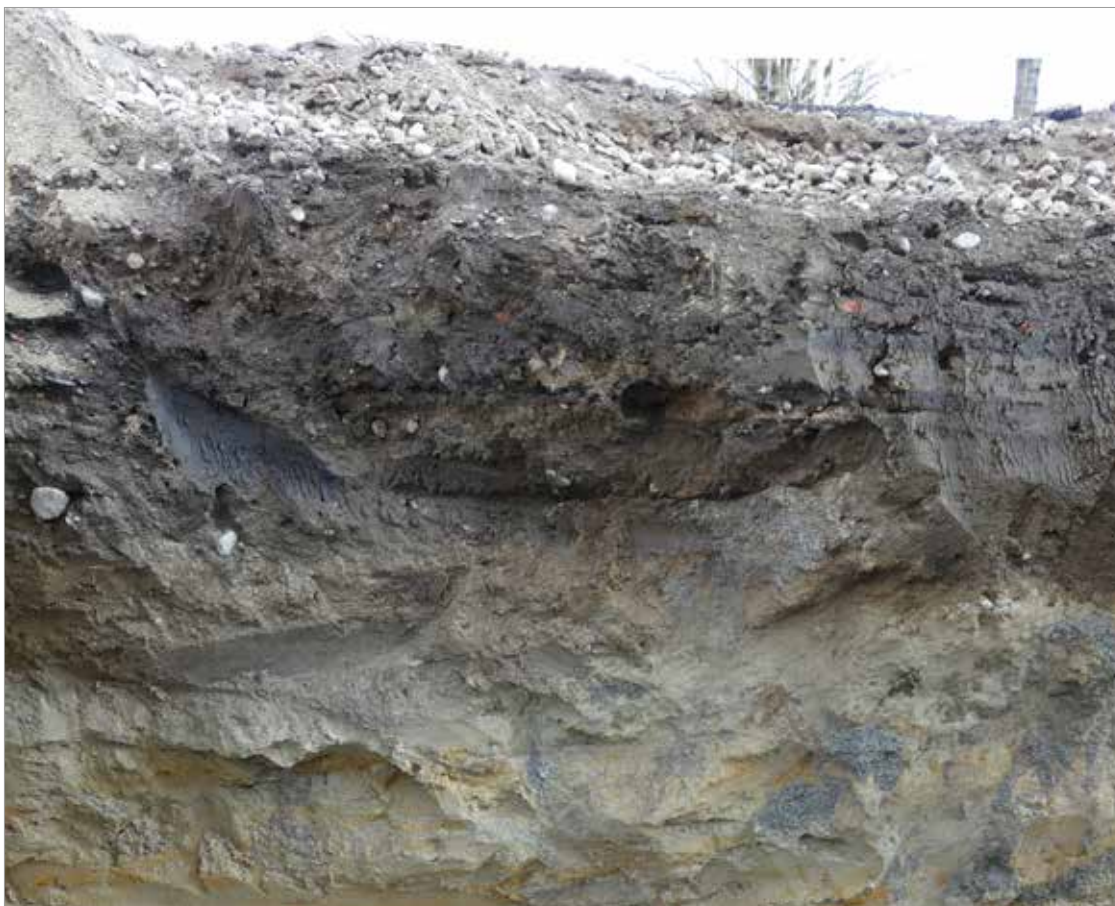
Figur 10. Sektion av Schakt 4, med omrörda massor. Foto mot SÖ, Robin Lucas, Upplandsmuseet.

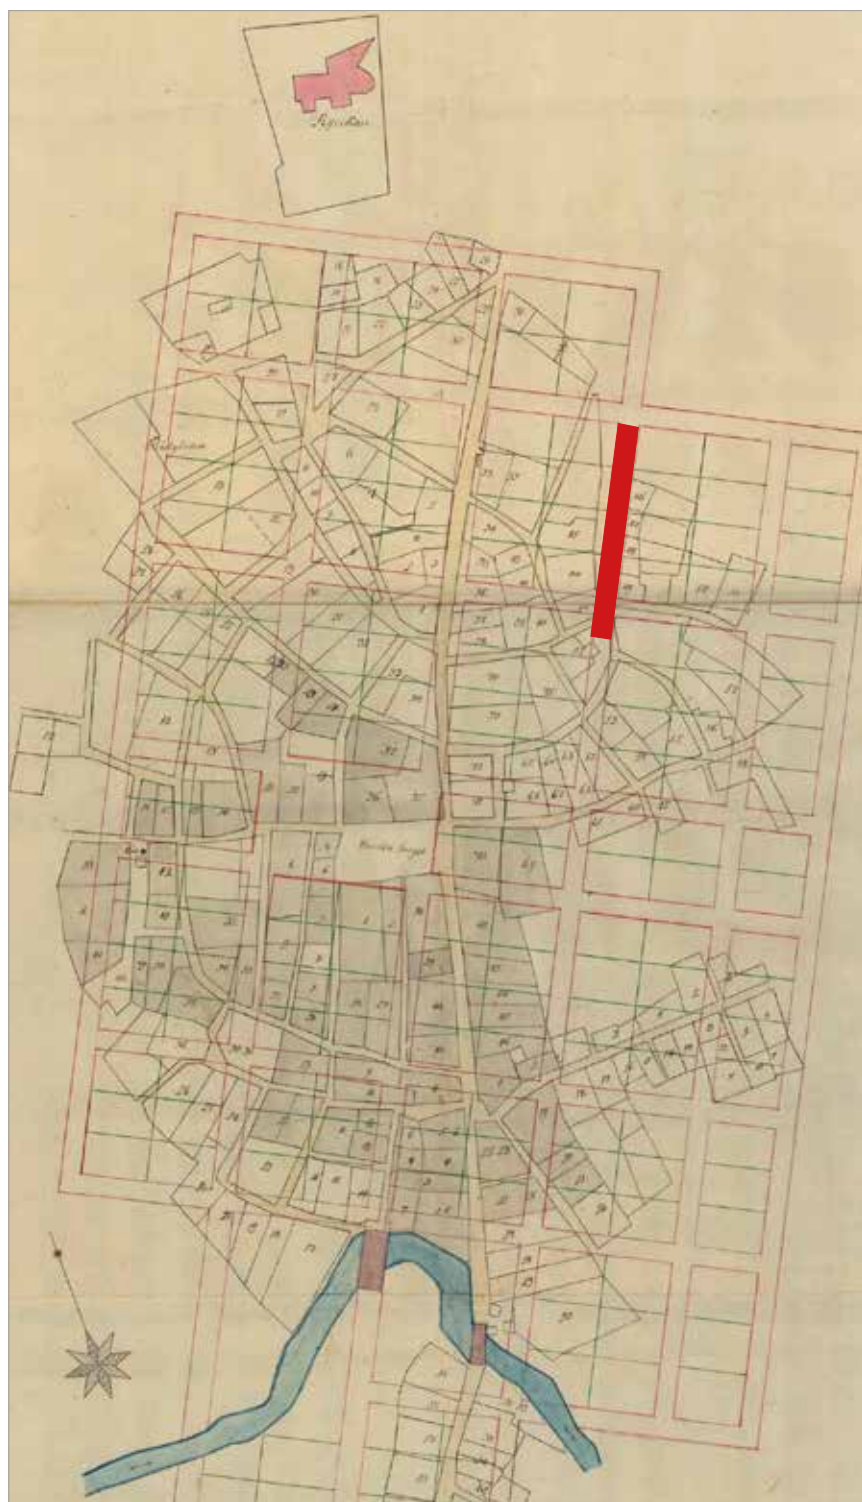
tad år 1800. På den utmärktes både stadens äldre gatunät och det nya. Dessutom markerades det område som förstörts vid branden (LMV 03-ENS-14). Det aktuella området ingår inte i den avbrända delen av staden, men det går inte att utesluta att även den nordöstra delen också påverkades av 1799 års stadsbrand.

Figur 11. Regleringskartan från 1800 (LMV 03-ENS-14), med det aktuella området markerat i rött. De gråmarkerade områdena på kartan utgör de som förstördes i 1799 års stadsbrand.
