Arkeologi vid Bäverns gränd i Uppsala

Arkeologisk schaktningsövervakning

L1941:2293

Upplandsmuseets rapporter 2021:14

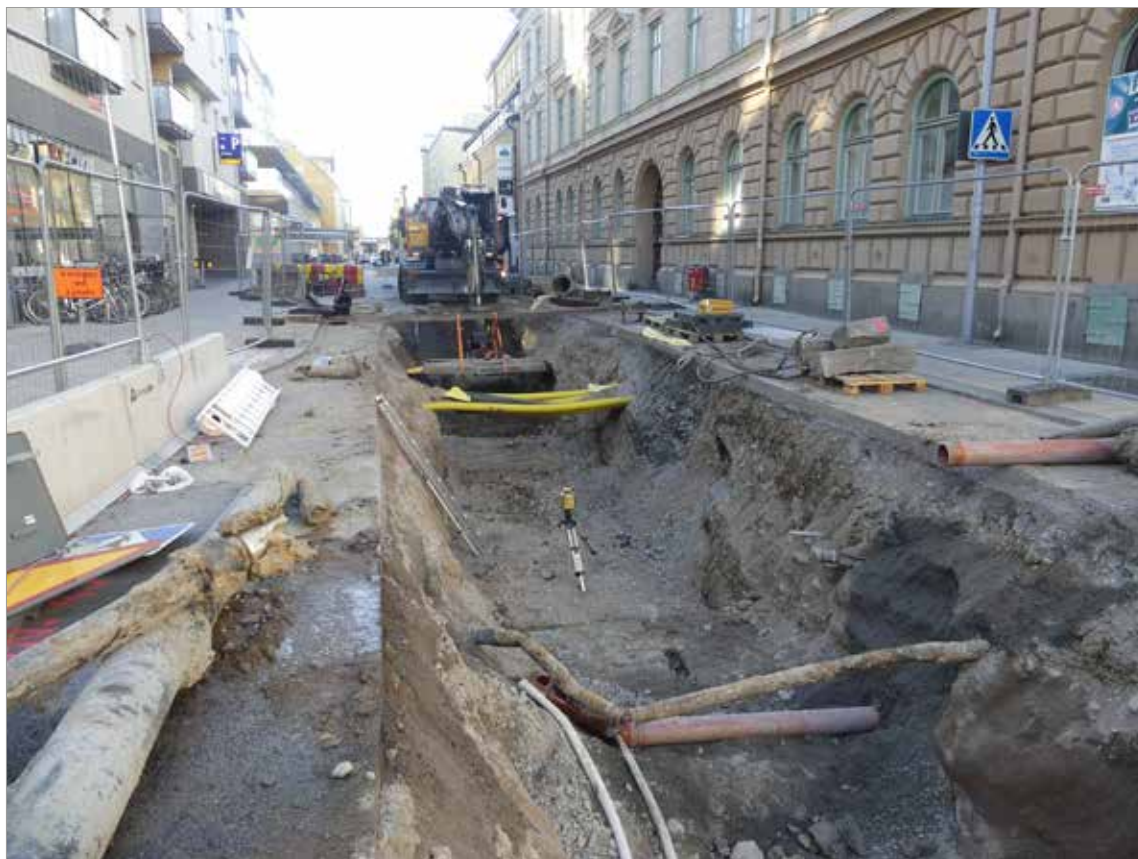
Figur 8. Schakt 1, Dragarbrunnsgatan med en del av alla ledningar och rör som fanns i schaktet. Foto mot S.O., Malin Lucas.

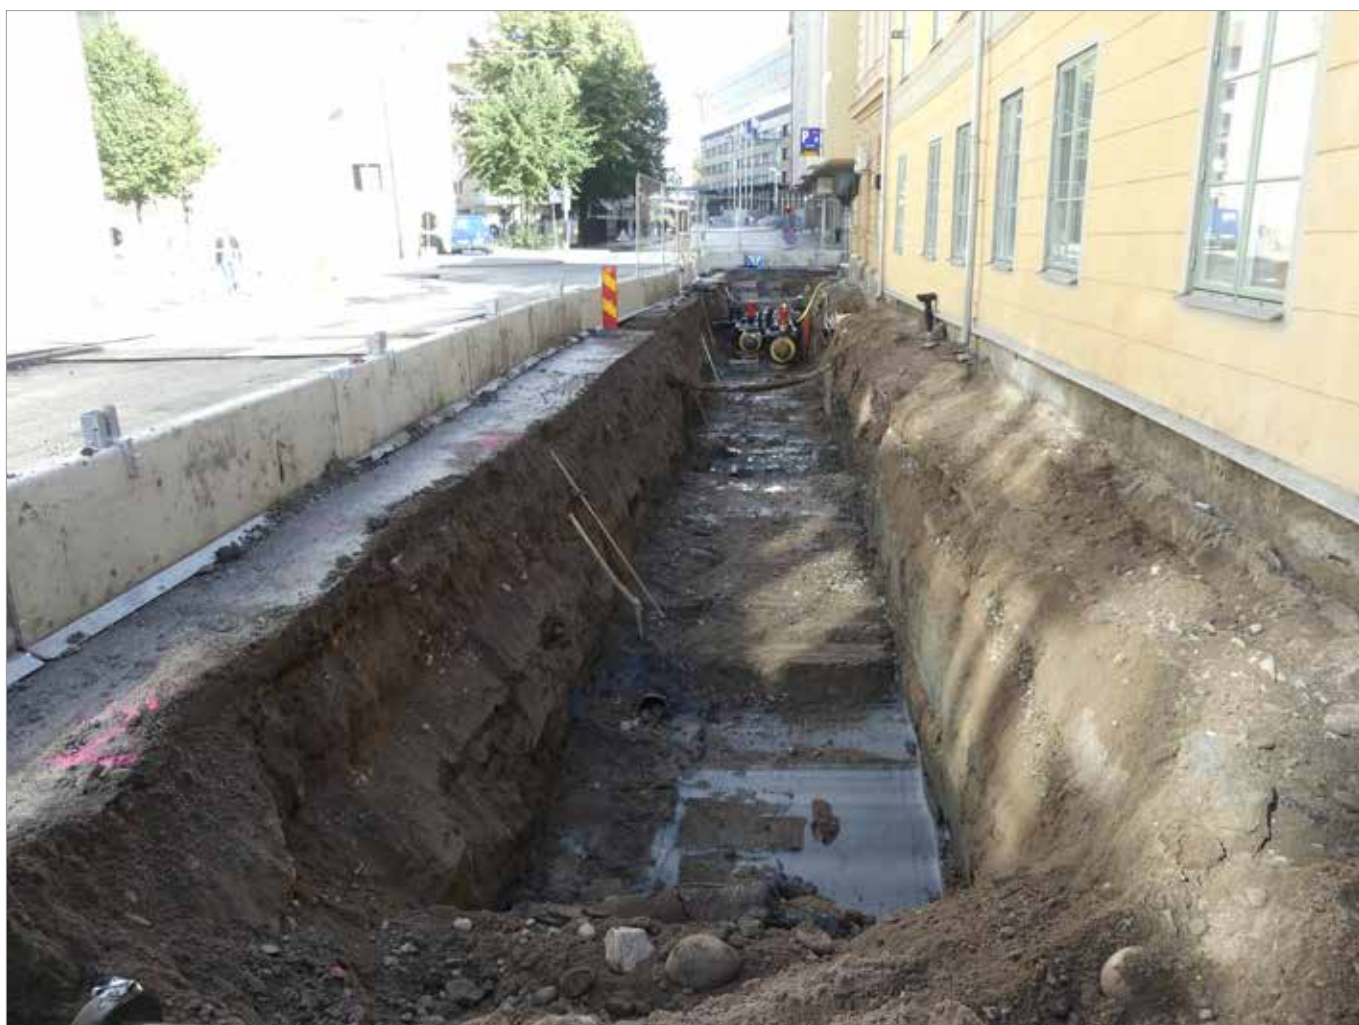
Figur 11. Den östra delen av schakt 1 i Bäverns gränd. Längst bort i schaktet har den nya fjärrvärmens redan börjat läggas. Foto mot NO., Malin Lucas

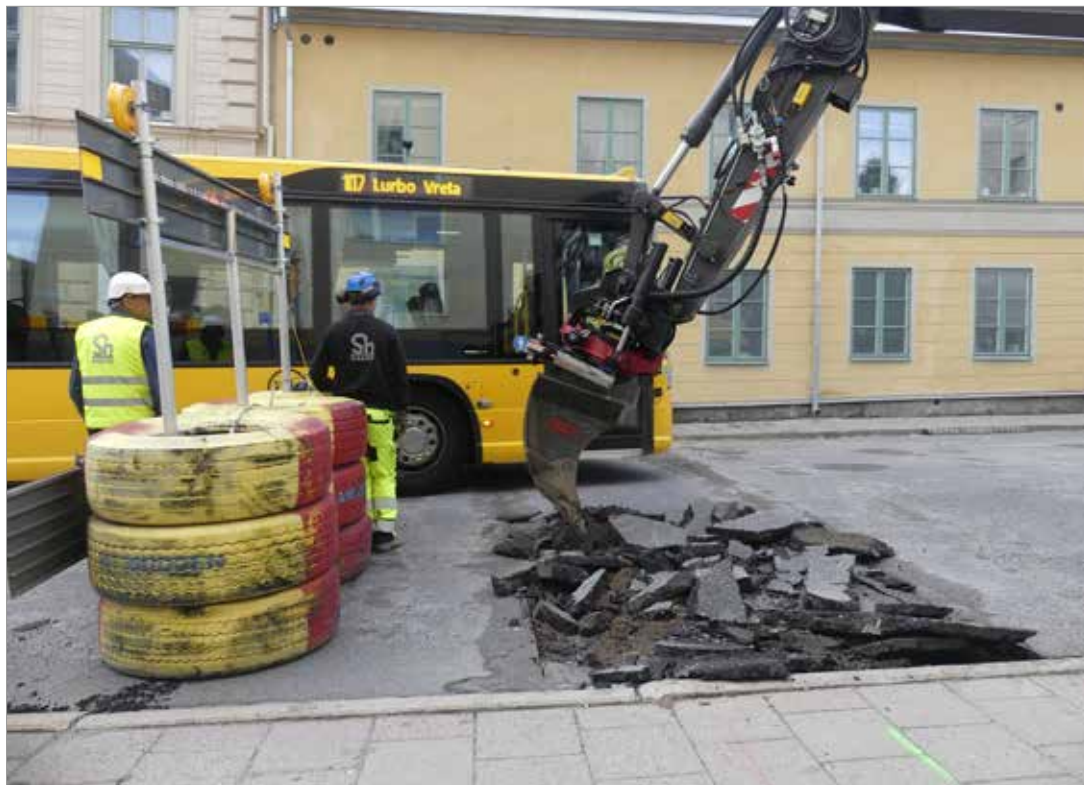
Figur 13. Asfalten avlägsnas i schakt 2, Bäverns gränd. Foto mot S, Malin Lucas.

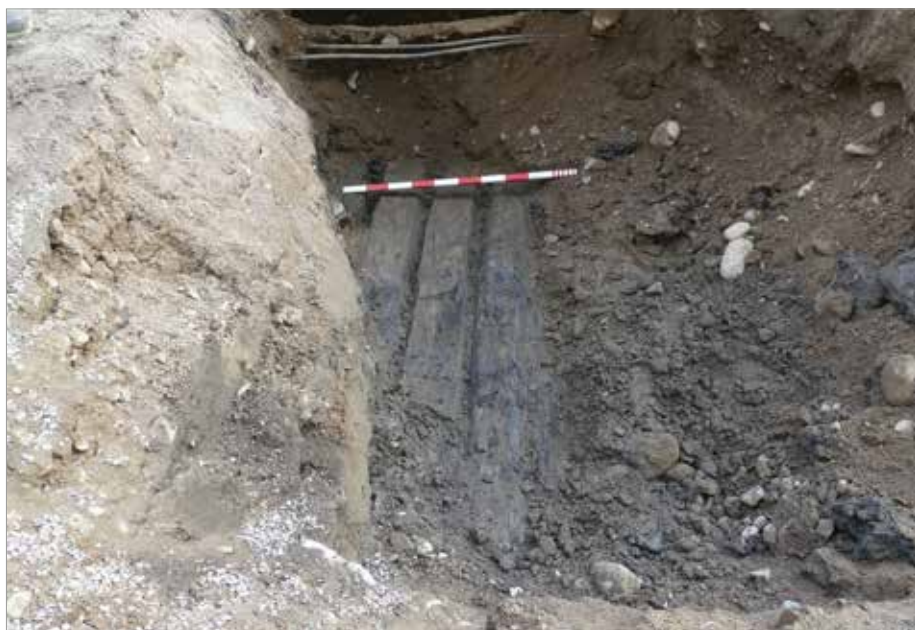
Figur 15. Rustbädden i schakt 2. Troligen tillhörde den ett hus som stod på platsen in på 1900-talet. Foto mot S., Malin Lucas.

Lagrens tjocklek under L. 2 är inte känd, eftersom lagret låg i schaktbotten, ca 1,2 m under markytan. Rustbädden A2 kvarligger i schaktet tillsammans med de lager som inte grävdes bort.

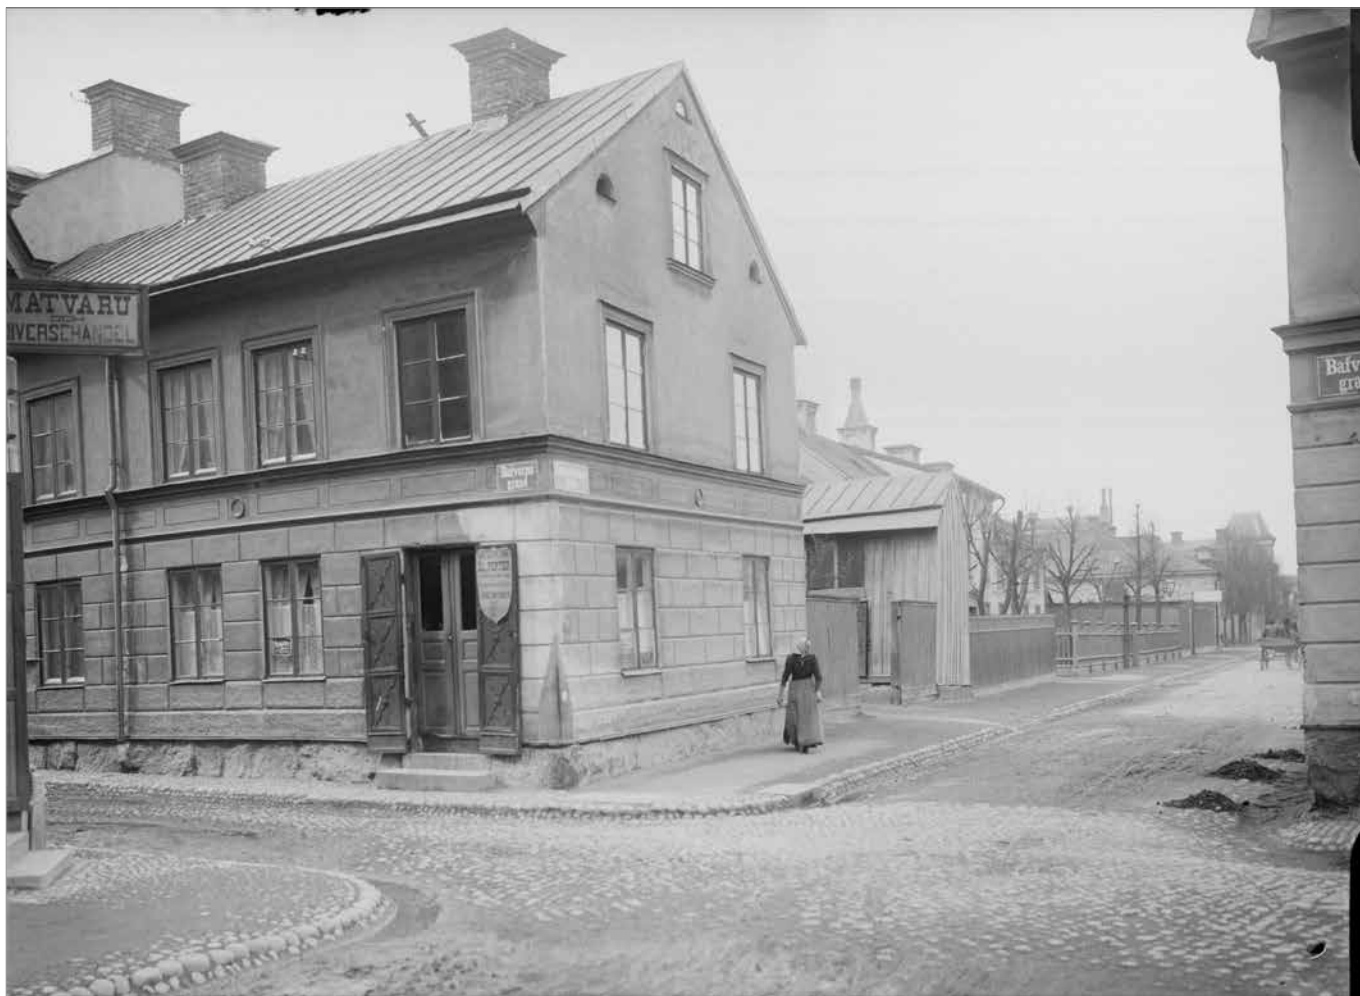
Figur 16. I hörnet av Bäverns gränd och Dragarbrunnsgatan fanns i början av 1900-talet det avbildade huset. Möjligen kan rustbädden A2 höra till denna byggnad. Foto Alfred Dahlgren, Upplandsmuseet

troligen till en rustbädd till ett av husen som tidigare stått på platsen (se figur 16). Eftersom schaktet inte skulle grävas djupare kunde konstruktionen ligga kvar.

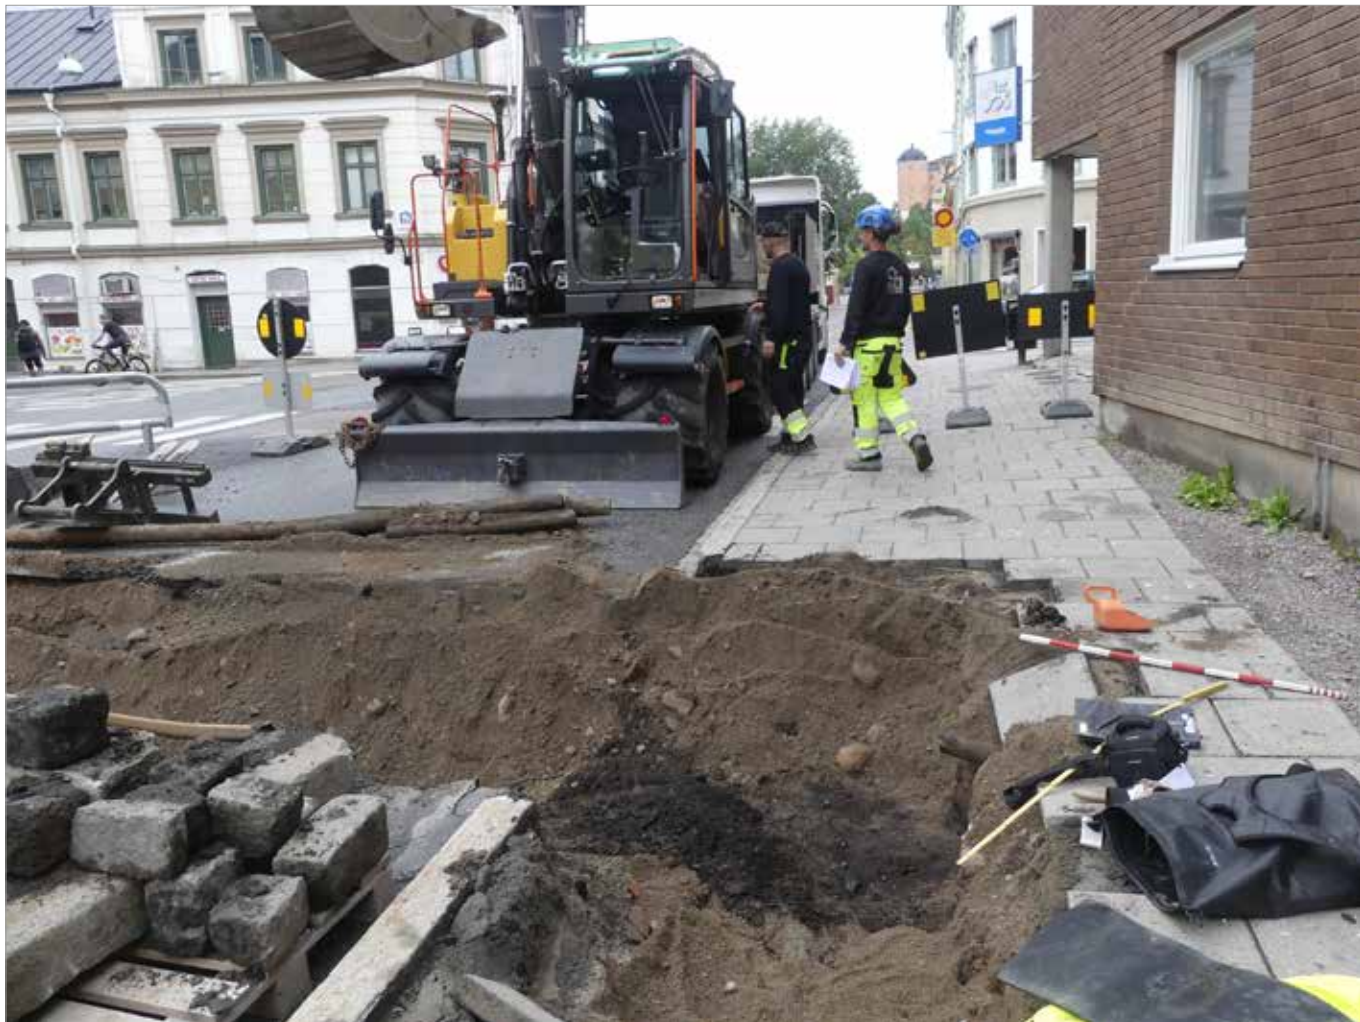
Schaktet grävdes för en av serviserna och låg i Bäverns gränd, ca 15 nordost om korsningen mot Kungsängsgatan (figur 6). Schaktet var ca 11 m

långt, 3 m brett i dagöppning och ca 1,5 m brett i botten. Schaktet grävdes till ett djup av ca 1,20 m.

Figur 17. Läget för schakt 3. Foto mot V, Malin Lucas.

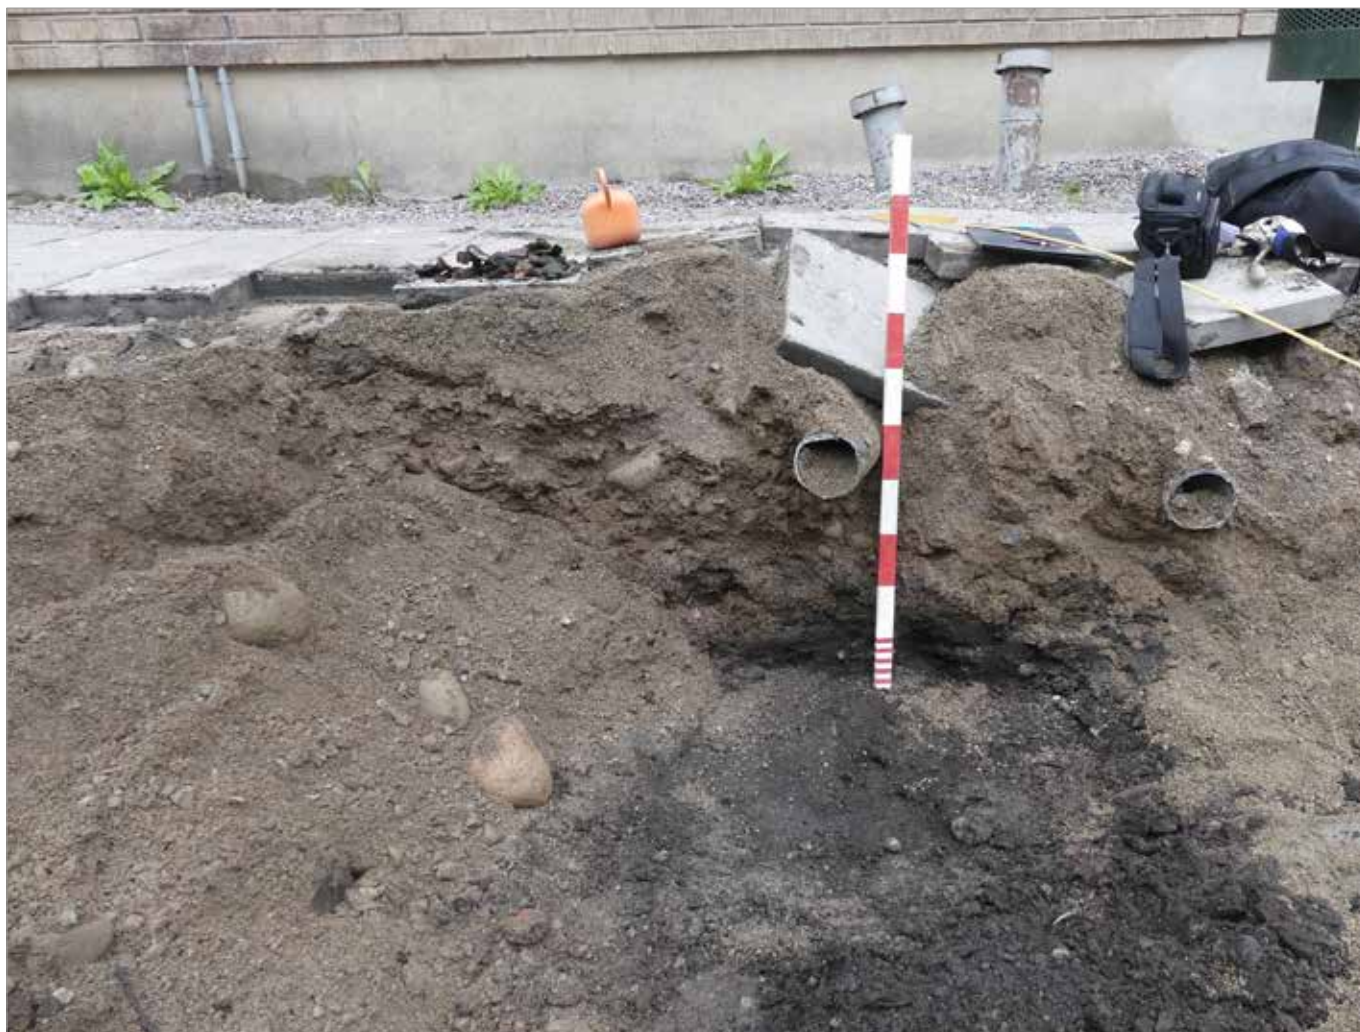
Figur 19. Lager i schakt 3. Foto mot N., Malin Lucas.

Eftersom schakt 3 inte grävdes ned till naturlig lera är tjockleken på kvarliggande lager okänd, men i 1999 års schakt fanns naturlig lera ca 1,60 m under markytan. Möjligen kan det tala för att ca 0,4 m tjocka lager kvarligger i schakt 3.

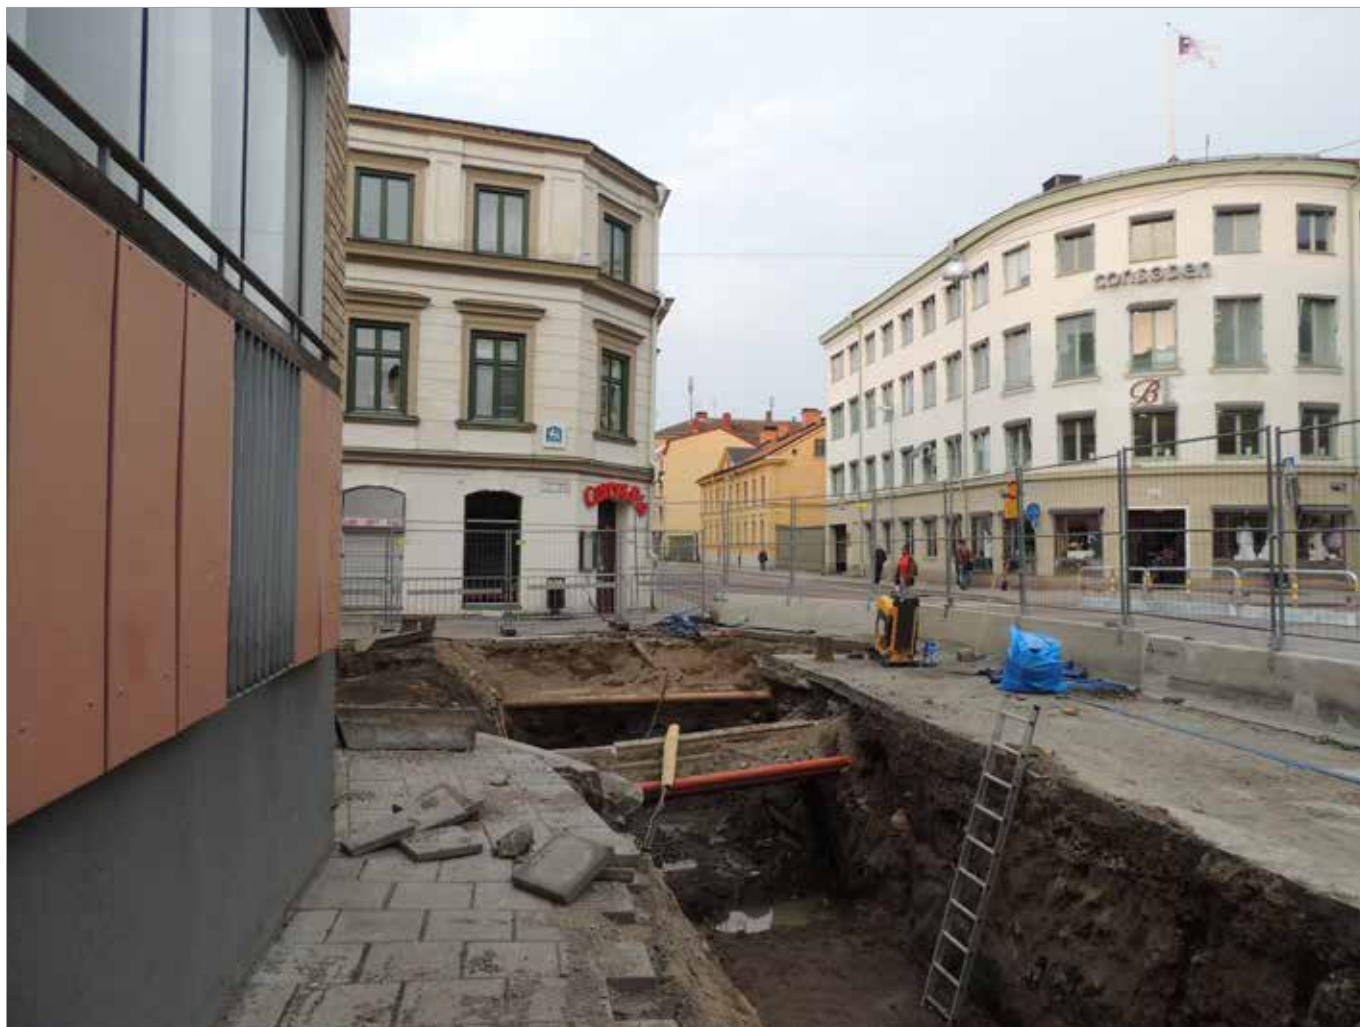
Schaktet låg i både Bäverns gränd och Kungsängsgatan. Det var ca 14 m långt och mellan 4 och 10 m brett. Det schaktades till ett djup av ca 1,6–2,1 m. Schaktet grävdes i flera omgångar, beroende på

att en vattenledning sprang läck, varefter utvidgningar av schaktet behövde göras för att åtgärda vattenläckan. På grund av detta är de stratigrafiska förhållande mellan de olika grävda delarna inte alltid klar.

Figur 20. Schakt 4 i korsningen Kungsängsgatan-Bäverns gränd. Foto mot V, Malin Lucas.

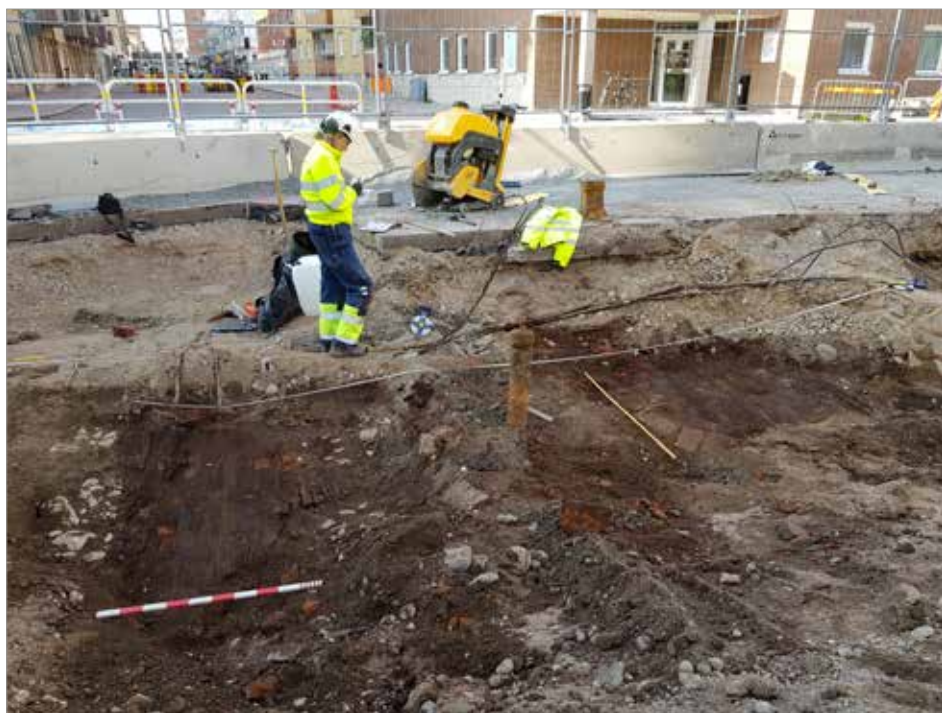
Figur 27. Hus 1 till vänster och hus 2 till höger i bild. Foto mot N, Malin Lucas

Under lager 6, nordost om hus 1, fanns ytterligare ett fragmentariskt trägolv, A10 i hus 2. Det bestod av plank i nordväst-sydostlig riktning, ca 2x1 m stort. På grund av golvet fragmentariska tillstånd gick det inte att avgöra hur breda plankorna var. Golvet påträffades ca 0,96 m under markytan. I den västra kanten av golvet låg några tegelstenar. Golvet var avgrävt i väster av samma vattenledning som också skadat hus 1.

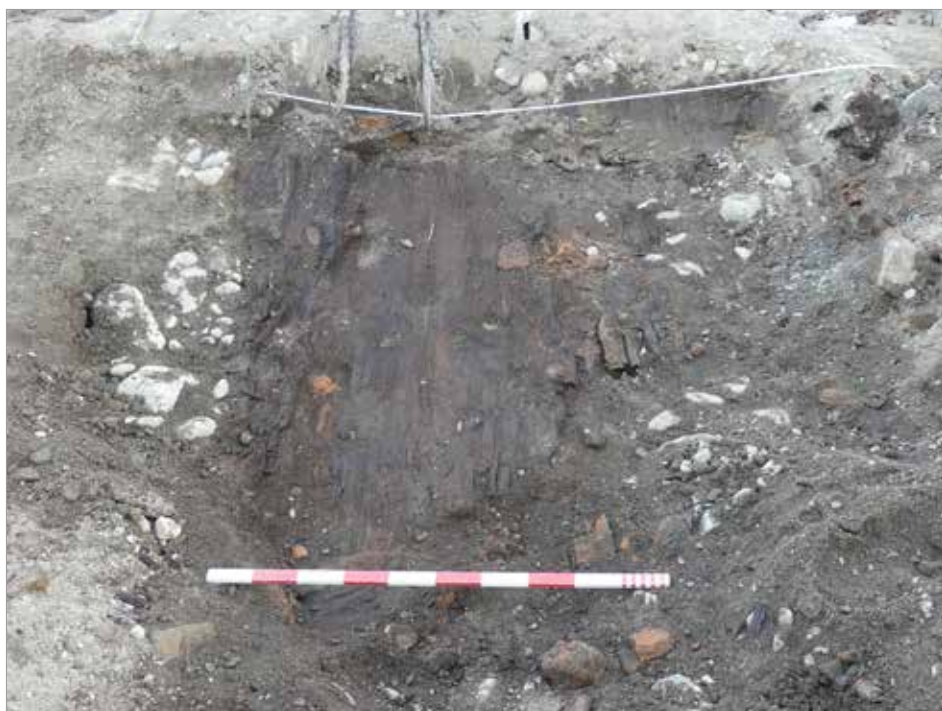
Figur 28. Hus 1. Foto mot N., Malin Lucas.

Under golvet i hus 1 fanns ett lager (L. 7) sandig, lerblandad silt med sten, tegel, trä, keramik (ospecificerat yngre rödgods) och kalkbruk. Lagret var ca 0,05 m tjockt.

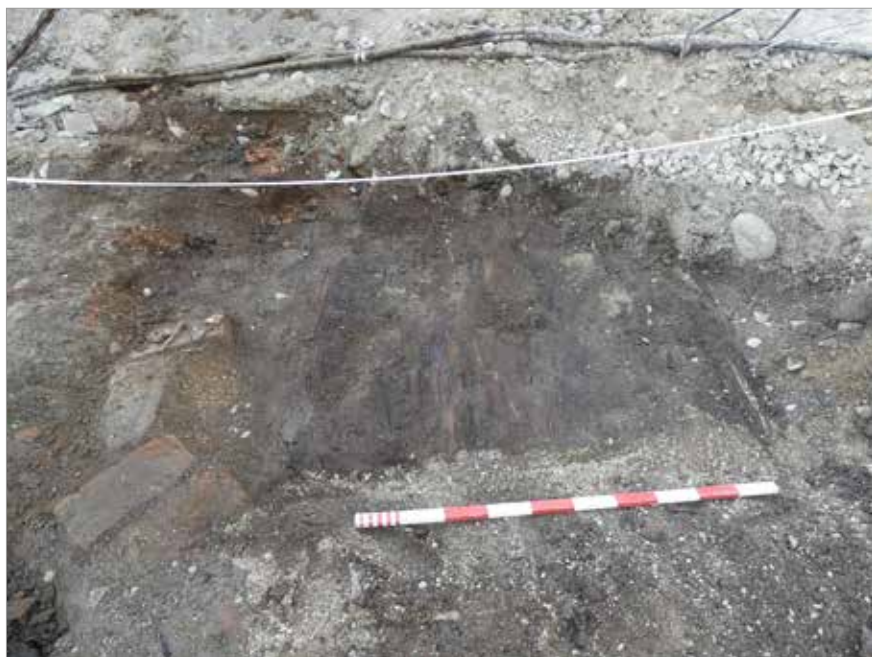
Figur 29. Hus 2. Foto mot V, Anna Ölund.

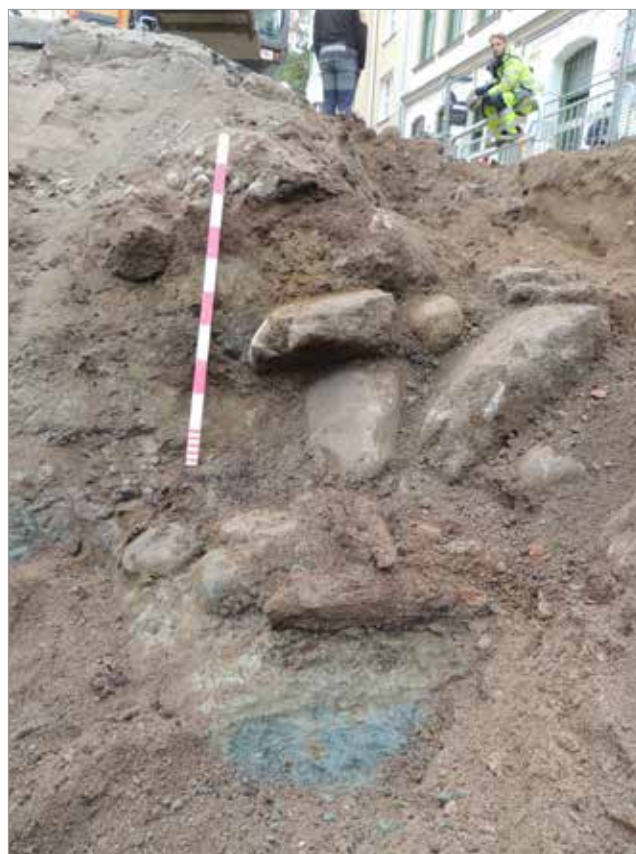
Figur 30. Rest av knuttimrat hus i skärningen mellan schakt 1 och schakt 4. Foto mot S., Linda Qviström.

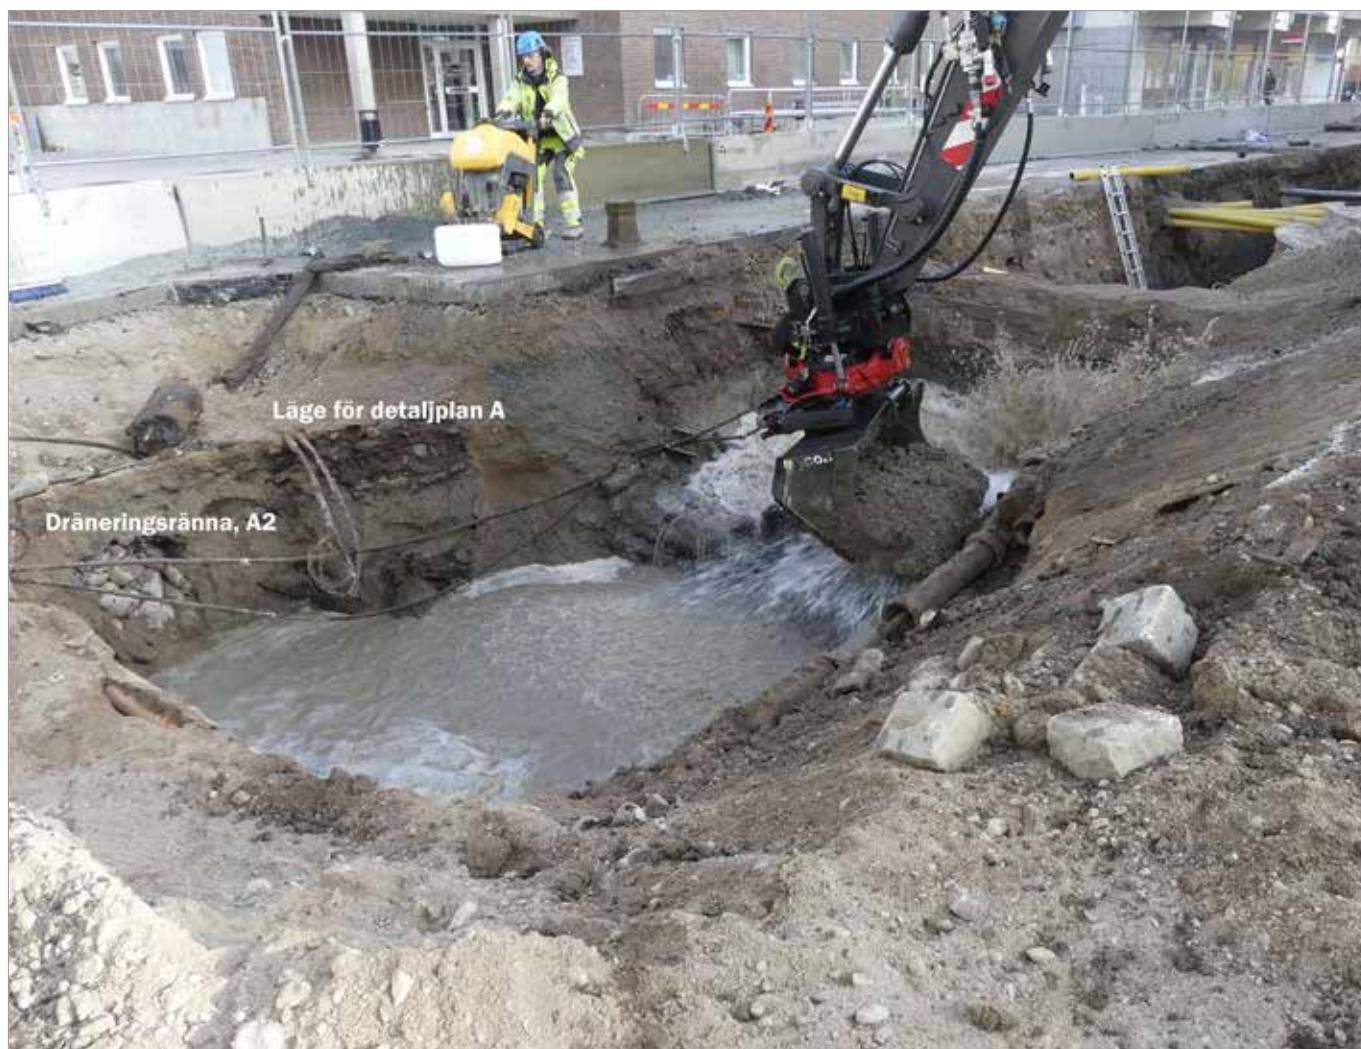
Figur 32. Grävandet fick tillfälligt avbrytas eftersom ett vattenrör sprang läck. Till vänster i sektionen syns stenarna i dräneringsrännan A2 och läget för lämningarna inom detaljplan A. Hus 1 och 2 låg i den delen av schaktet som på bilden är vattenfylld. Foto mot N., Malin Lucas.

Ingen sektion ritades av den norra schaktkanten, på grund av att vattenledningen grävdes av och schaktet snabbt vattenfylldes (figur 32). Schaktväggen kunde inte behållas intakt vid arbetena med att stoppa vattenläckan och laga vattenledningen.

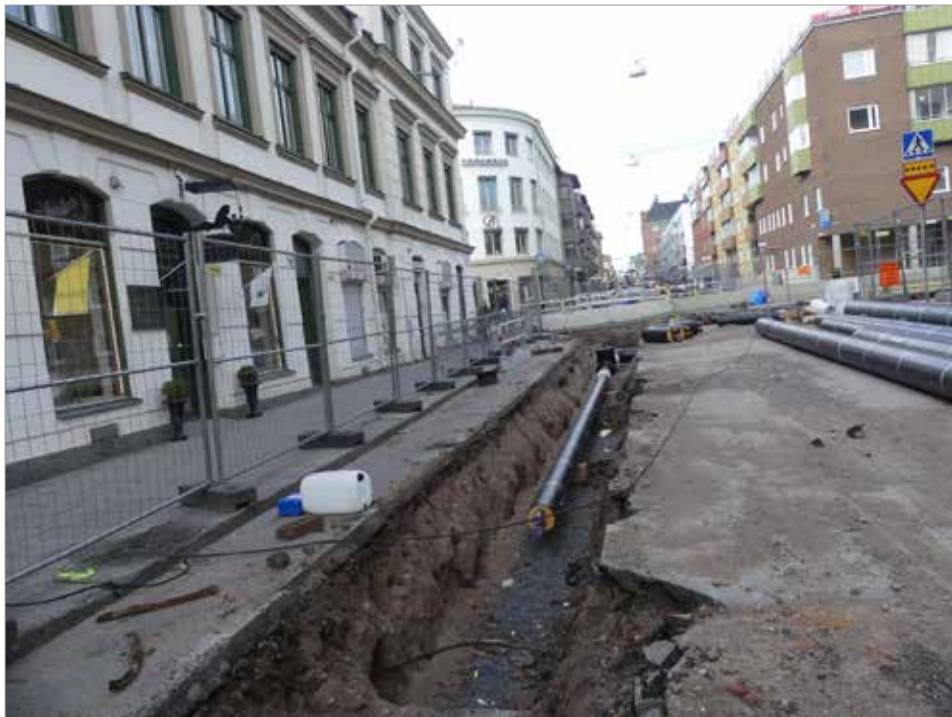
Schaktet drogs i Kungsängsgatan, mot sydost (figur 33–35). Schaktet var ca 22 m långt, ca 2 m brett och schaktades till ett djup av ca 1,1–1,4 m.

Figur 33. Schakt 5. Foto mot N, Malin Lucas.

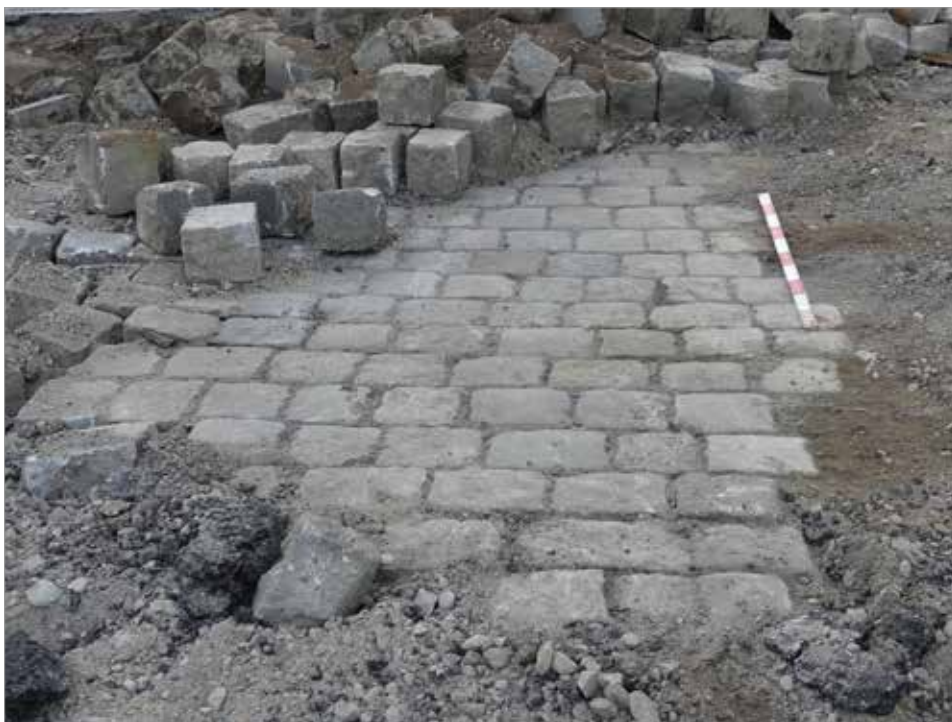
Figur 34. Äldre beläggning av storgatsten (A1) i korsningen Bäverns gränd-Kungsängsgatan. Foto mot S., Malin Lucas.

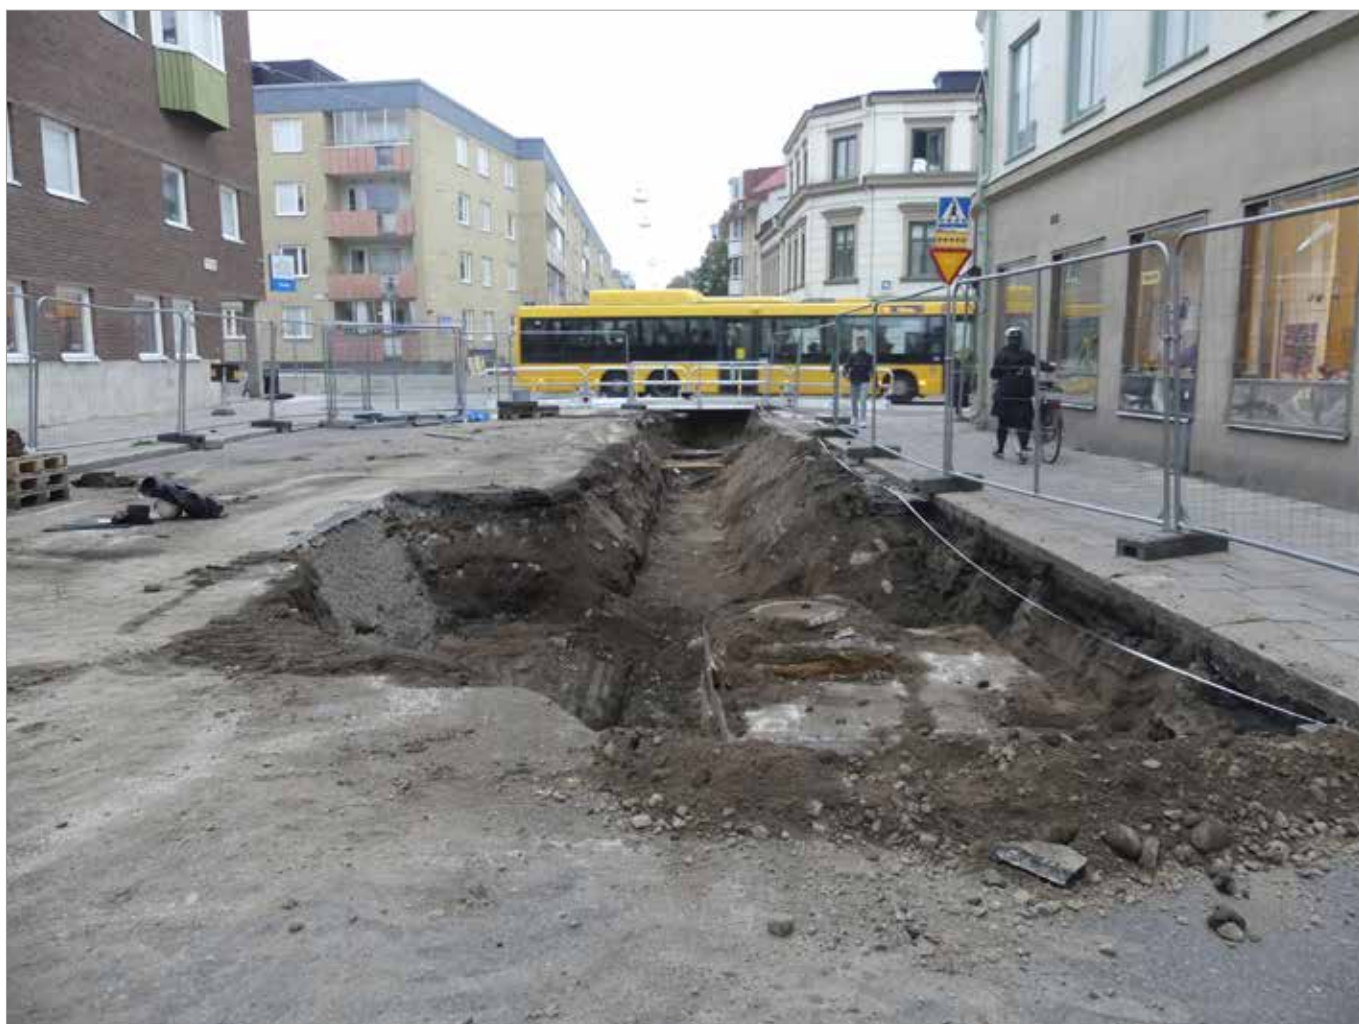
Schaktet grävdes i Kungsängsgatan nordväst om Bäverns gränd. I den nordvästra änden utvidgades schaktet något för att få mer arbetsyta runt kammaren som låg i änden av schaktet. Schaktet var ca 25 m långt, 3 m brett i dagöppning och grävdes till ett djup av ca 1,15–1,3 m. Utvidgningen i änden av schaktet var ytterligare ca 2 m brett.

Figur 38. Schakt 6. Till väster i bild syns utvidgningen och till höger kammare till fjärrvärmens. Foto mot S, Malin Lucas.

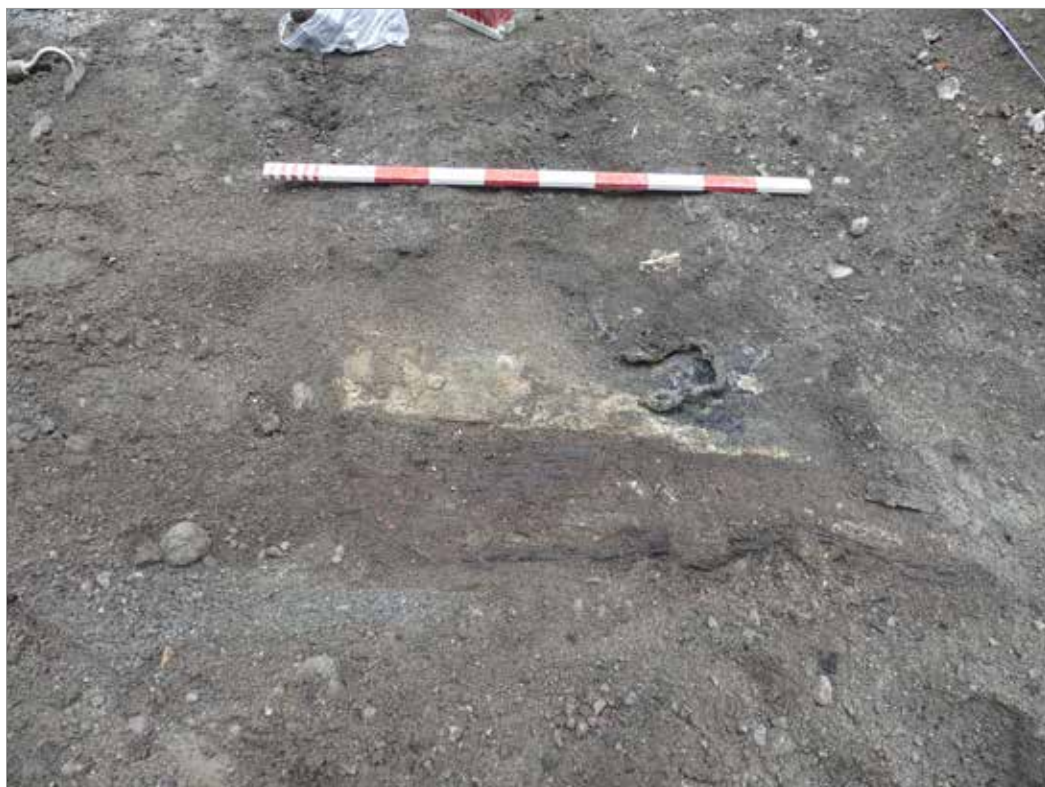
Figur 43. Den troliga spiskonstruktionen A1 i schakt 6 med portklappen F103. Foto mot SO, Malin Lucas.

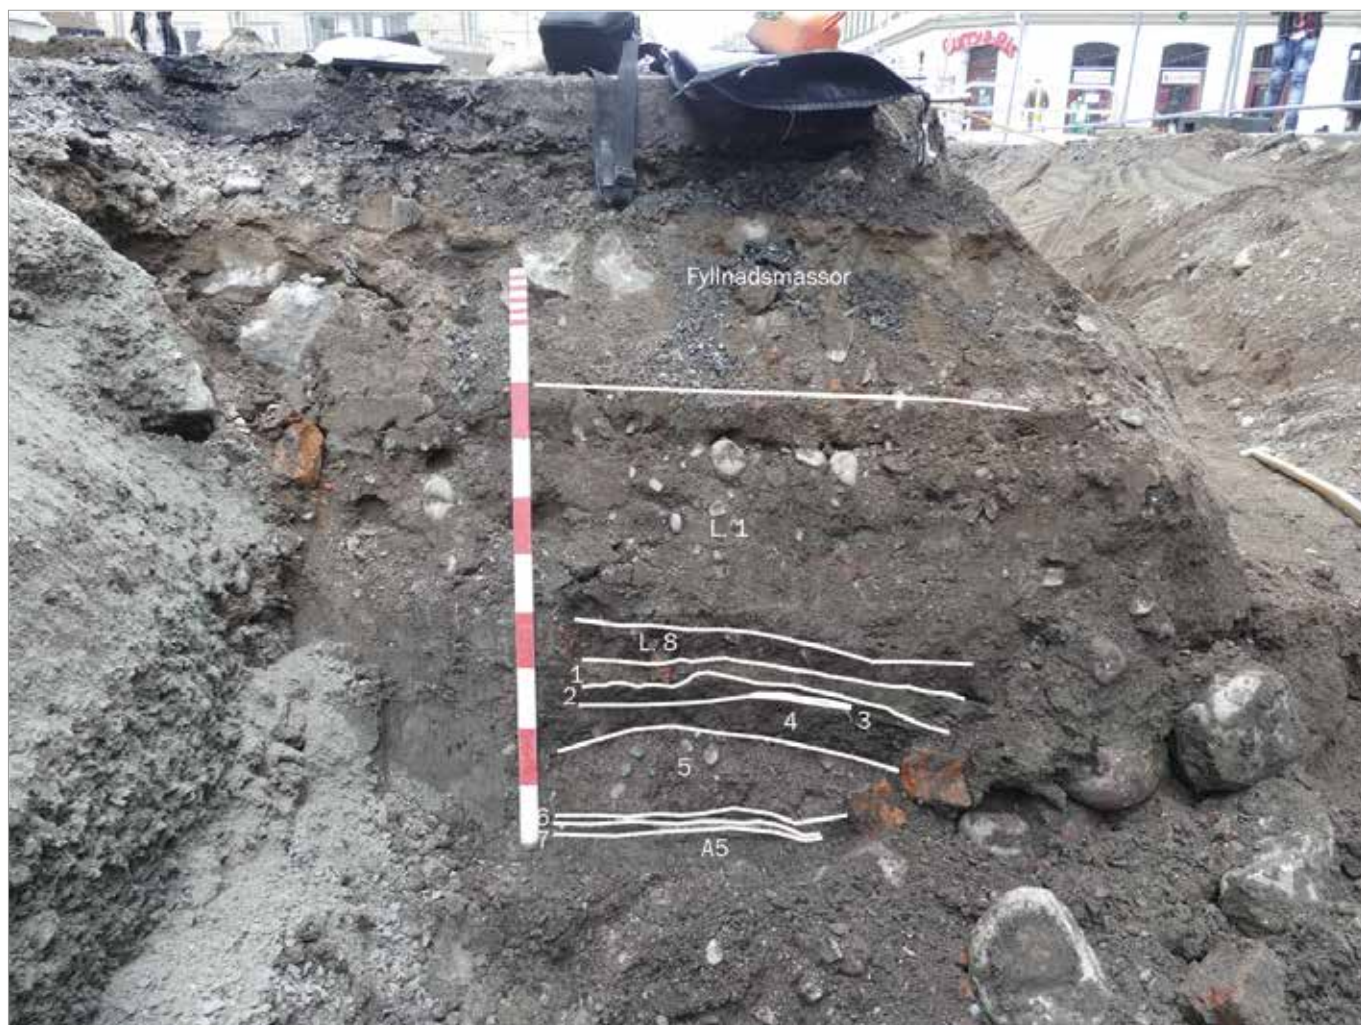
Figur 44. Foto av sektion 7, den södra schaktväggen i utvidgningen för schakt 6. Foto mot SO, Malin Lucas. Lagerbeskrivning: L8 Träflis, 1. Grått lerlager, ganska rent, lite tegel, 0,03–0,05 m tjockt. 2. Brun, lite grusig silt, något trä, c a 0,02 m tjockt. 3. Ren sand, ställvis förekommande, ca 0,1 m tjockt. 4. Grusig, grå lera med lite trä. 5. Grus. 6. Något sotig lera, 0,02 m tjockt. 7. Kalkstensbruk, 0,02 m tjockt. 8.A5.

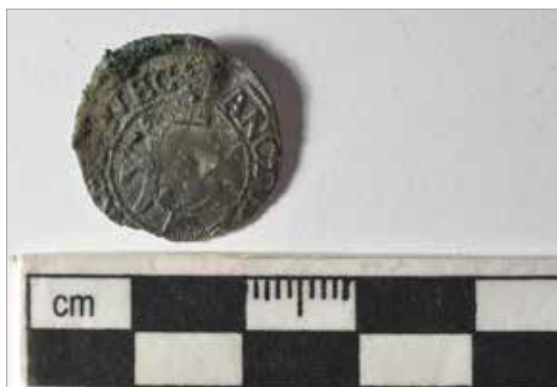
Ett silvermynt (F101, figur 45) påträffades i schakt 6. Myntet är en örtug präglad under Johan III regeringstid 1589 (Tingström 1968, s. 127). Myntet är vid rapportskrivandet på konservering.

Figur 45 F101, silvermynt från 1589. Foto Max Jahrehorn, Oxider AB.

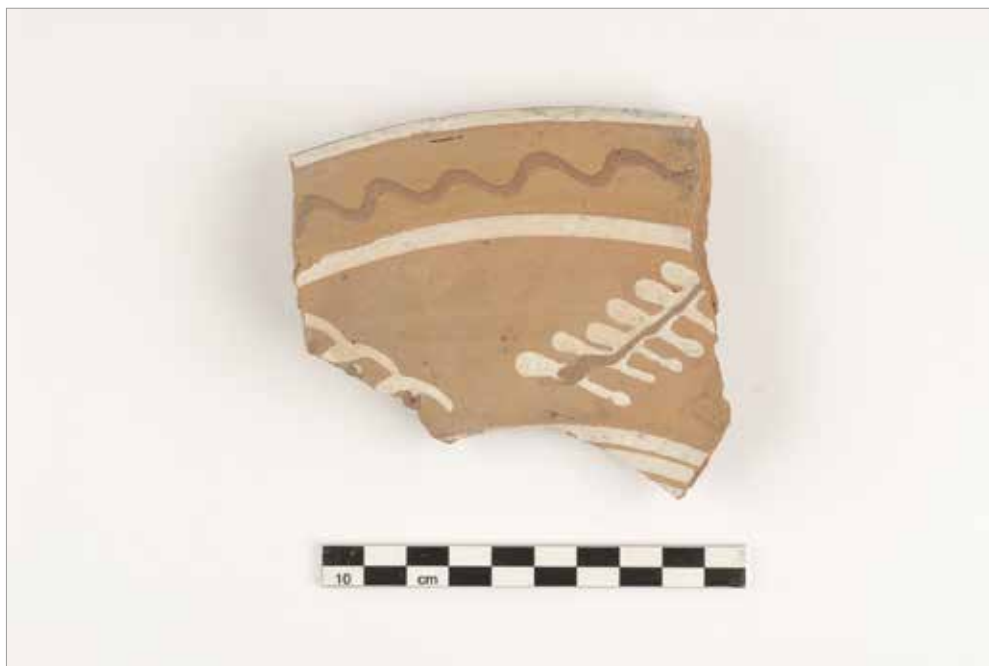
Figur 46. Oglacerad skål, F35. Skallinjalen är 10 cm. Foto Karin Stenström, Upplandsmuseet.

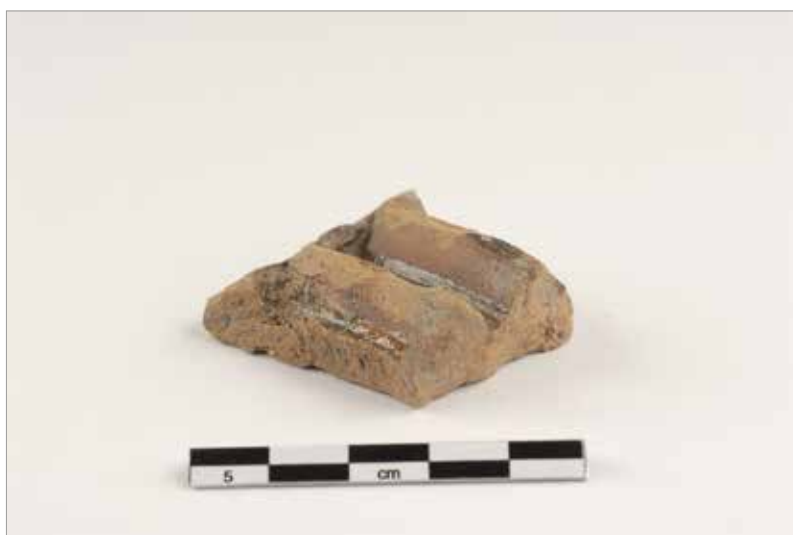
Figur 47. Brännplåt för keramiktillverkning, F32. Skallinjalen är 5 cm. Foto Karin Stenström, Upplandsmuseet.

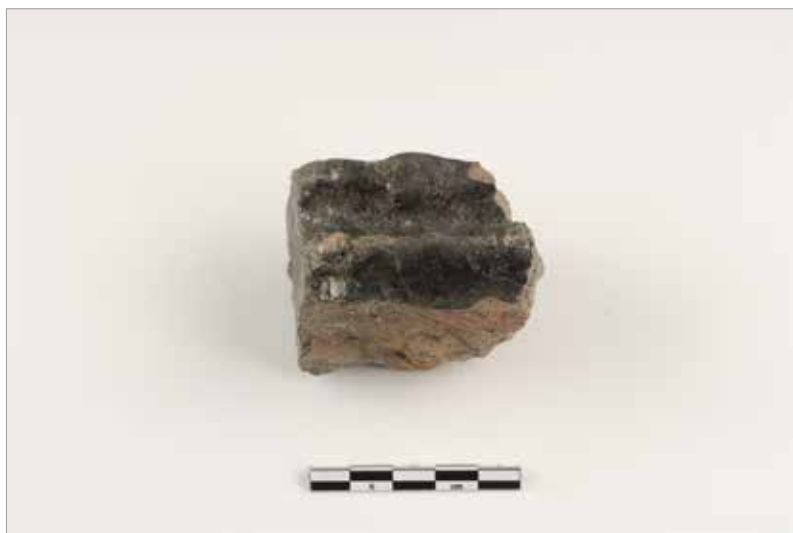
Figur 48. Möjlig brännplåt för keramiktillverkning, F4. Skallinjalen är 5 cm. Foto Karin Stenström, Upplandsmuseet.

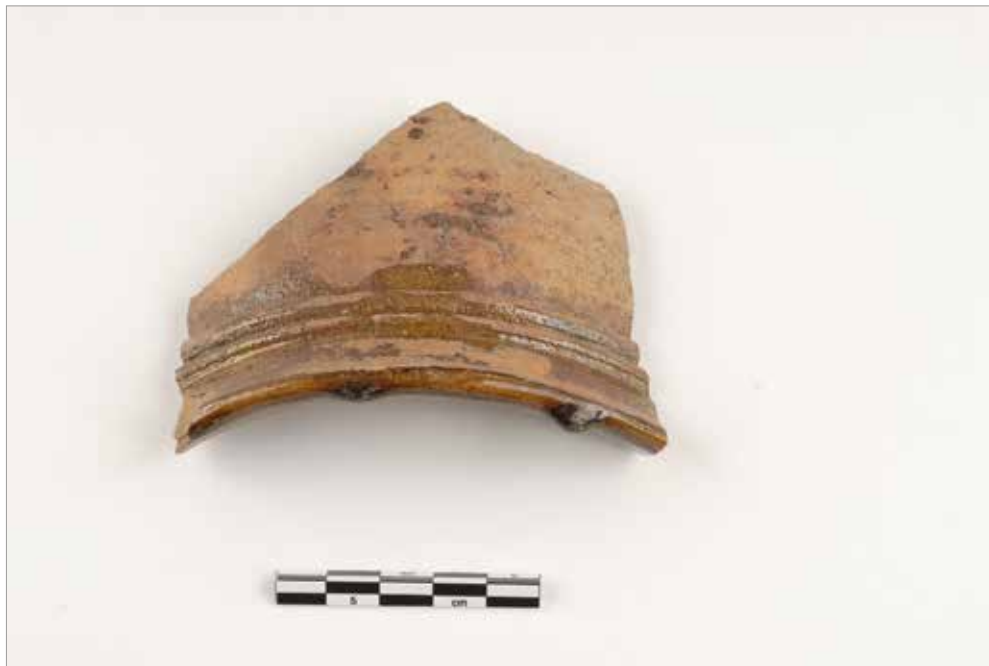
Figur 49. Gryta med utfluten glasyr, F37. Skallinjalen är 5 cm. Foto Karin Stenström, Upplandsmuseet.

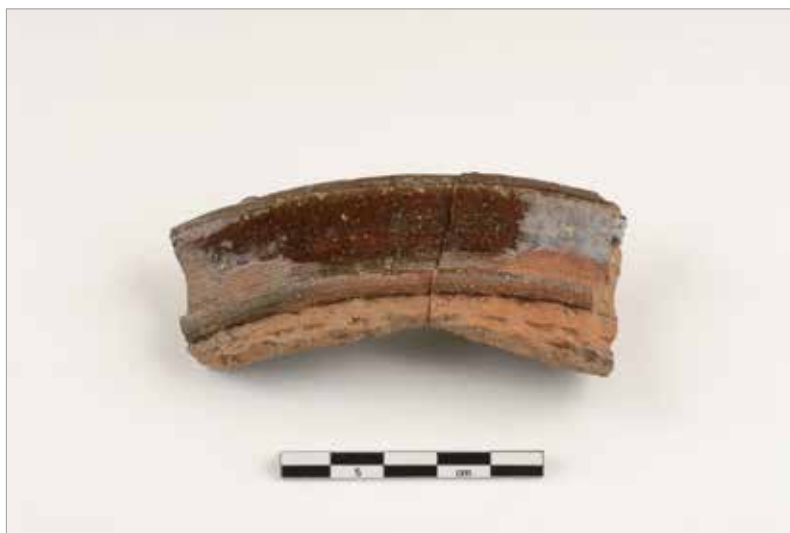
Figur 50. Gryta i yngre rödgods med rullstämpeledekor, F38. Skallinjalen är 5 cm. Foto Karin Stenström, Upplandsmuseet.

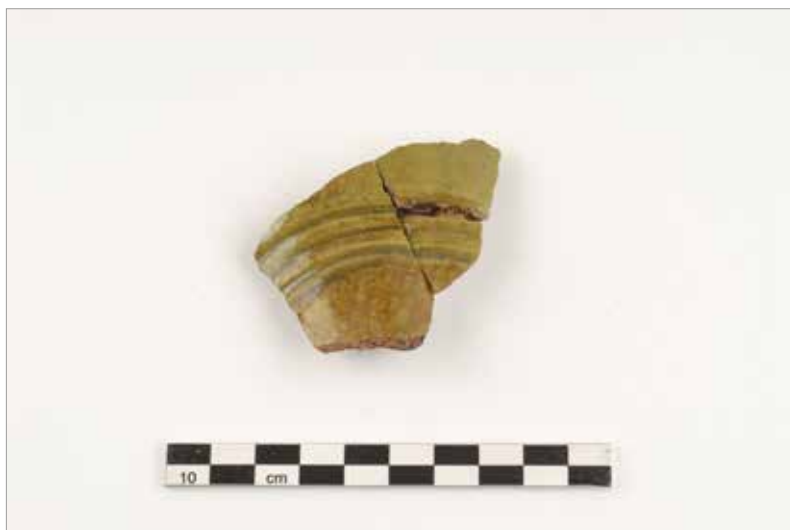
Figur 51. Kanna i yngre rödgods, F 45. Skallinjalen är 10 cm. Foto Karin Stenström, Upplandsmuseet.
