Kryddgårdsgatan och Ringgatan

Fjärrvärme- och VA-schakt i Enköping

Arkeologisk undersökningstyp

Upplandsmuseets rapporter 2022:03

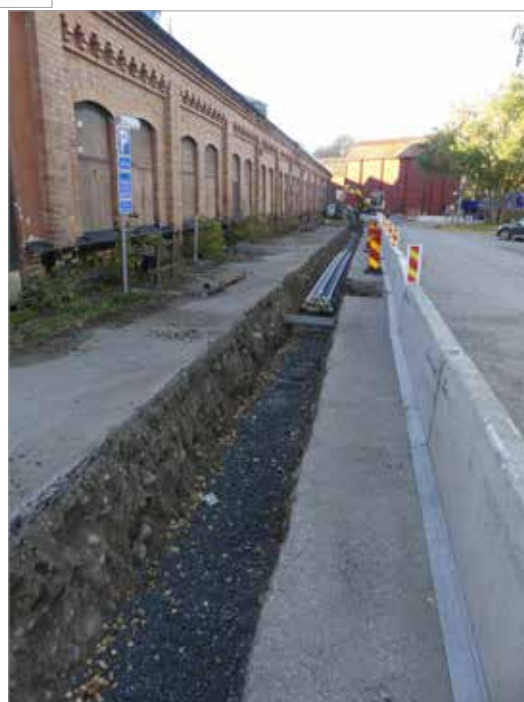
kunde konstateras inom den berörda ytan. Schaktet nådde inte ned till opåverkad mark och fyllningen utgjordes av stenblandat grus från modern tid.

Figur 3. Schaktet i Kryddgårdsgatan vid den avslutande besiktningen. I botten, bestående av påförda fyllnadsmassor av stenblandat grus, syns ett ca 2-3 cm tjockt utlagt gruslager. Foto: Joakim Kjellberg, Upplandsmuseet.

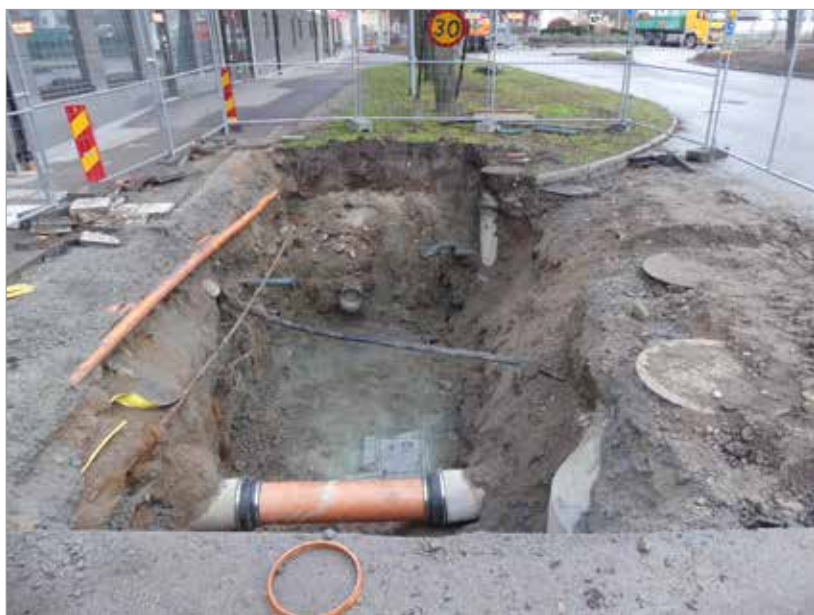
Figur 5. Schakt 1 i korsningen Ringgatan - Källgatan mor nordost. Foto: Joakim Kjellberg, Upplandsmuseet.

Schakt 1 låg i korsningen Ringgatan- Källgatan. Detta schakt kunde konstateras vara helt stört av sentida ledningsdragningar i likhet med tidigare observationer (se Lucas 2018). Schaktet uppgick i yta till 4×8 m och mätte ett djup av 2,2 m under nuvarande marknivå. I schaktets botten fanns opåverkad blålera från ett djup av ca 2 m.

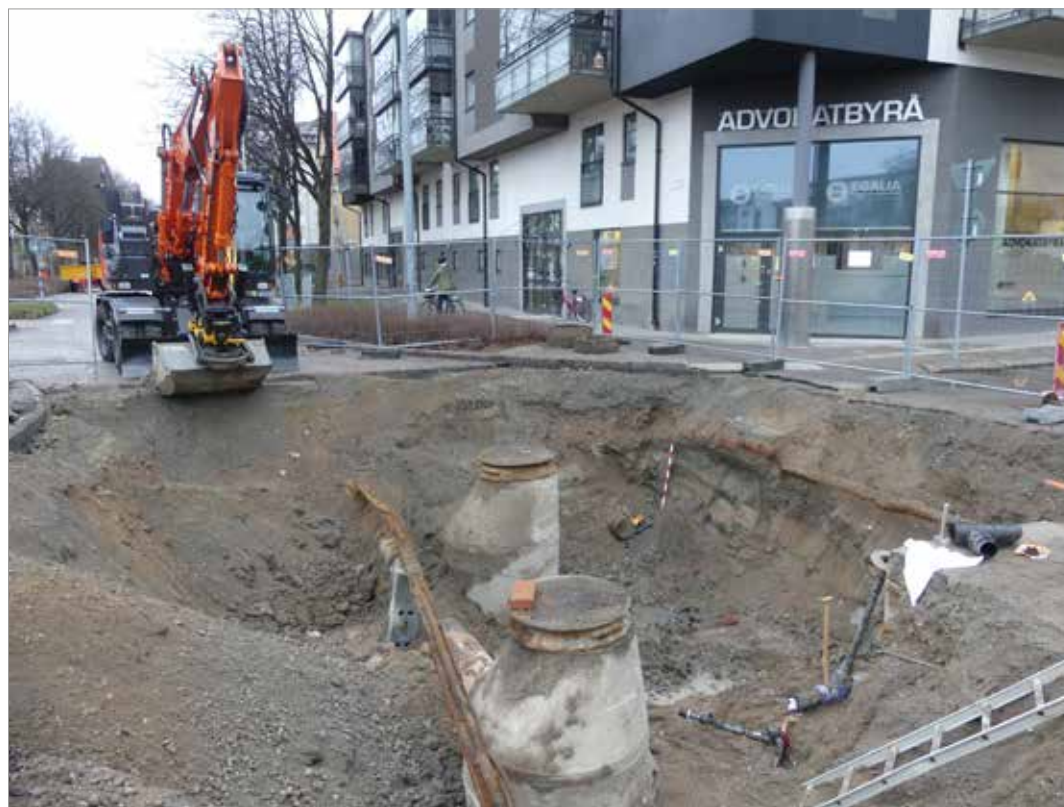
Schakt 2 öppnades i korsningen mellan Ringgatan och Torggatan. Till schaktet skulle en ny VA-ledning tryckas från schakt 3 och ledningen i vinkel ned mot schakt 1 spräckas. Schaktet upptog en yta av ca 9×10 m och släntades till ett djup av 2,3 m. I schaktets nordvästra hörn, närmast kvarteret Hökaren, kunde kulturlager dokumenteras och en sektion om ca 1,8 m upprättas mellan två tidigare ledningsdragningar. Överst under de recen-

Figur 6. Foto av schakt 2 i korsningen Ringgatan – Torggatan. De dokumenterade kulturlagren i sektion 1 syns i schaktet bortre och nordvästra hörn. I förgrunden syns de brunnar som ska bytas ut och till höger en betongkammare och omfattande störningar.

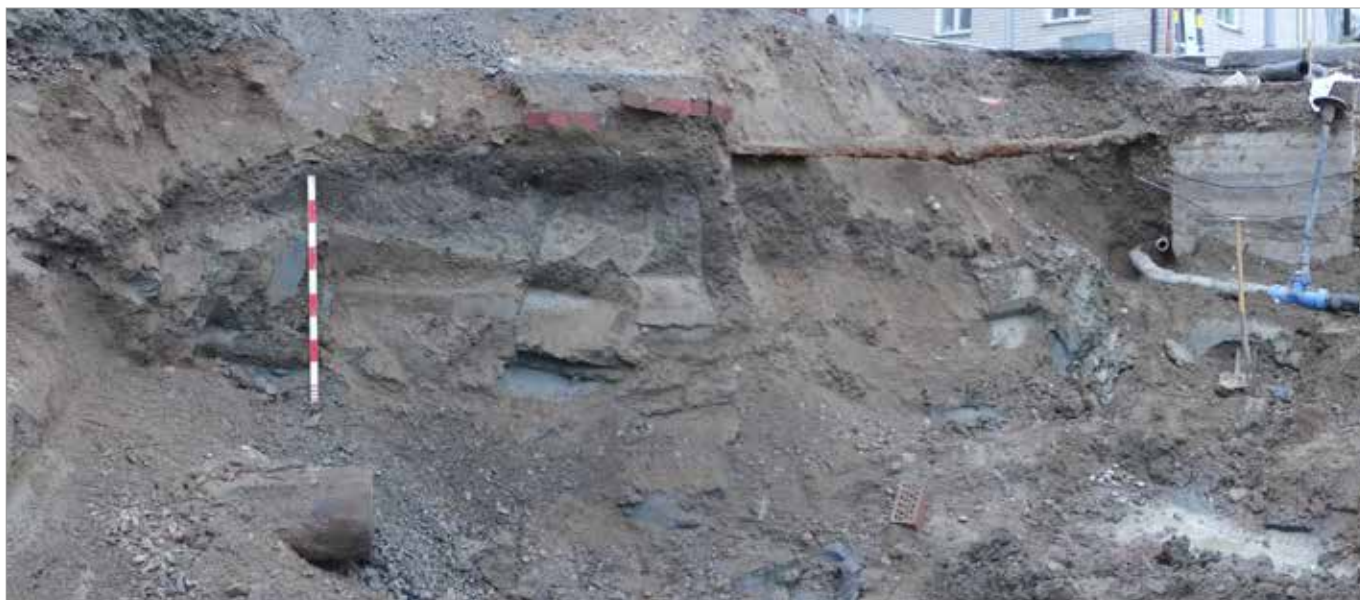
Figur 7. Foto av sektion 1. Foto: Joakim Kjellberg, Upplandsmuseet.

ta fyllnadsmassorna fanns ett fragmentariskt och kompakt lerlager med enstaka kullersten, liggande ovan ett lager homogen åssand. Detta tolkades som resterna efter en äldre gatunivå. Därunder fanns ett kulturlager, som utgjordes av sand och grusblandad lera och kunde konstateras innehålla en hel del kol- och sotfragment tillsammans med rödbrun eldpåverkad sand. I samband med dokumentationen påträffades små fragment av tegel, bränd lera, yngre rödgods med vitengobe och enfärgad fajans i lagret. Inslag av modernare fynd saknades helt. Sannantaget visade fyndmaterialet på en troligaste datering till 1800-talets förra del. Lagret tolkades som deponerat i samband med den stora stadsbranden eller vid uppröjning och efterföljande regleringen av Enköping omkring sekelskiftet 1800. Raseringslagret hade deponerats ovan en äldre markhorisont, påverkad av bioturbation och gradvis övergående mot opåverkad lera, troligen betes- eller ängsmark.

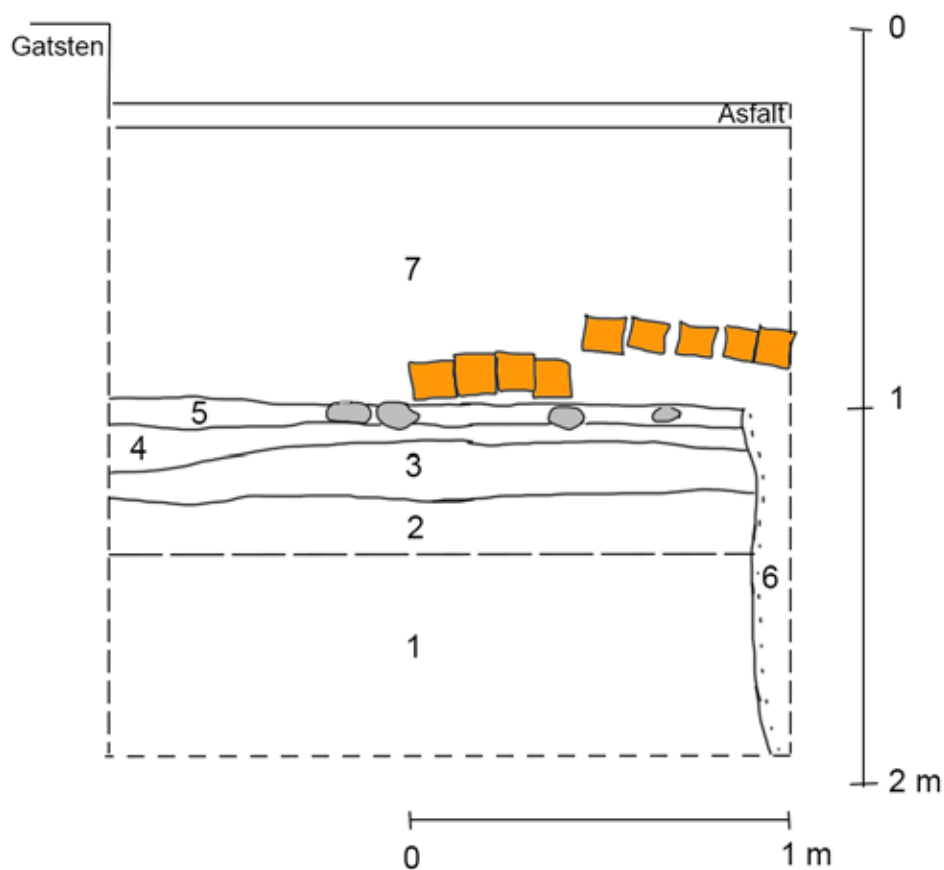
Figur 8. Sektionsritning av sektion 1, upprättad mot Nordväst.

1= Opåverkad homogen blålera.

2= Gradvis övergång i mörkare påverkad lera med spår av växtlighet.

3= Raseringslager, med skarp övergång, bestående av brandpåverkad röd sand och grusblandad lera med kol och sot. Påförda brand- eller uppröjningsrester.

4= Homogent brungult åsgrus, sättsand.

5= Kompakt humusblandad lera med enstaka runda stenar, ca 0,1 m diameter. Äldre gatunivå.

6= Nedgrävning för modern VA-ledning vinkelrätt mot schaktet.

7= Recenta fyllnadsmassor i äldre ledningsgrav parallell och bakom sektionen.

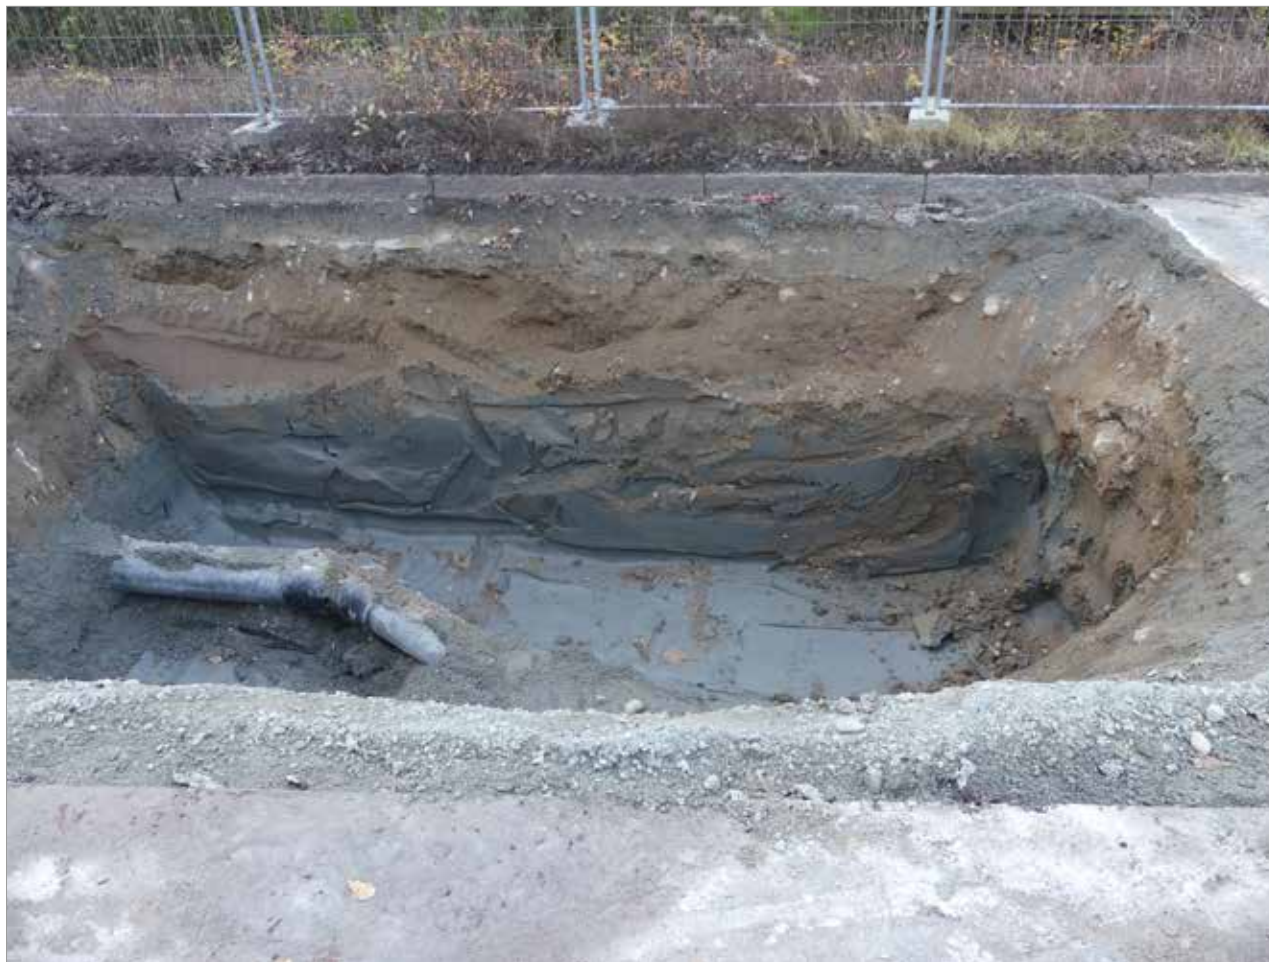
Schakt 3 låg i Torggatan och längst bort från forn-lämningsgränsen för Enköpings stad. Schaktet hade upptagits utan arkeologisk närvaro på plats. Vid efterdokumentation kunde det konstateras

vara helt utan synliga lämningar av arkeologiskt intresse. Här låg den opåverkade marknivån, bestående av homogen blålera, direkt under sentida fyllnadsmassor och modern gatubeläggning.

Figur 9. Schakt 3, i Torggatan. Foto: Joakim Kjellberg, Upplandsmuseet.

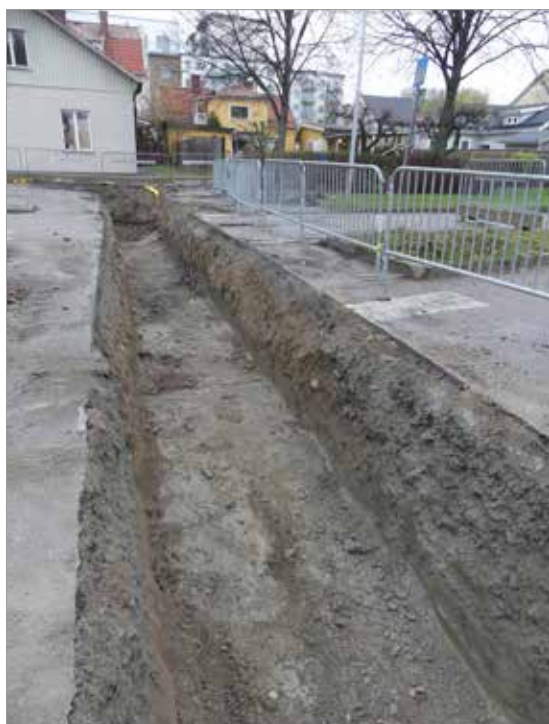
Figur 12. FV-schaktet i korsningen Ringatan – Kryddgården. I schaktets mitt syns den diagonalt korsande och mörkare nedgrävningen som tolkats som ett äldre odlingsdike. Foto: Joakim Kjellberg, Upplandsmuseet.
