Restaurering av skadade gravhögar i Gamla Uppsala

Kulturmiljövård
L1941:2381
Gamla Uppsala 74:8
Uppsala kommun
Uppland

Upplandsmuseets rapporter 2022:25

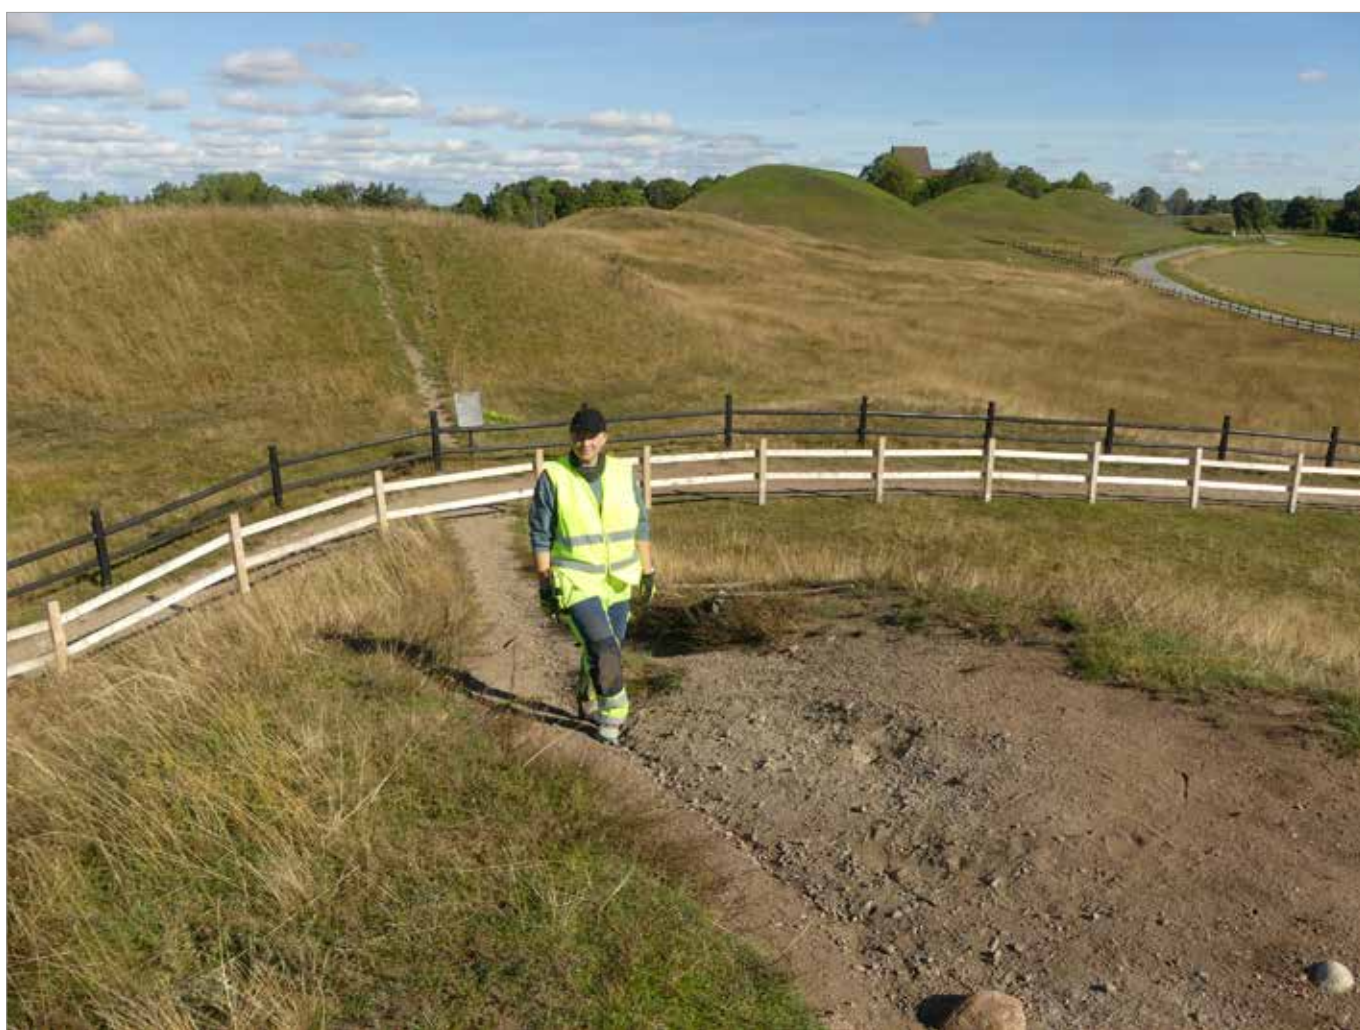
Figur 1. Ebba Dugge står i den djupaste skadan i den större högens norra del. Foto mot norr, Robin Lucas, Upplandsmuseet.

Vid en första besiktning av högen i november 2021 kunde det konstateras att stigen på högens södra sida och topp hade eroderat sig ner mellan 0,05 och 0,10 m djupt och 1 m brett. På dess norra sida var dock erosionen betydligt värre, och stigen hade ätit sig ner som mest 0,45 m djupt och upp till 2,5 m brett. Totalt omfattade det eroderade området drygt 40 m². Uppskattningsvis cirka 8 m³ högfyllning hade eroderat bort och behövde ersättas.

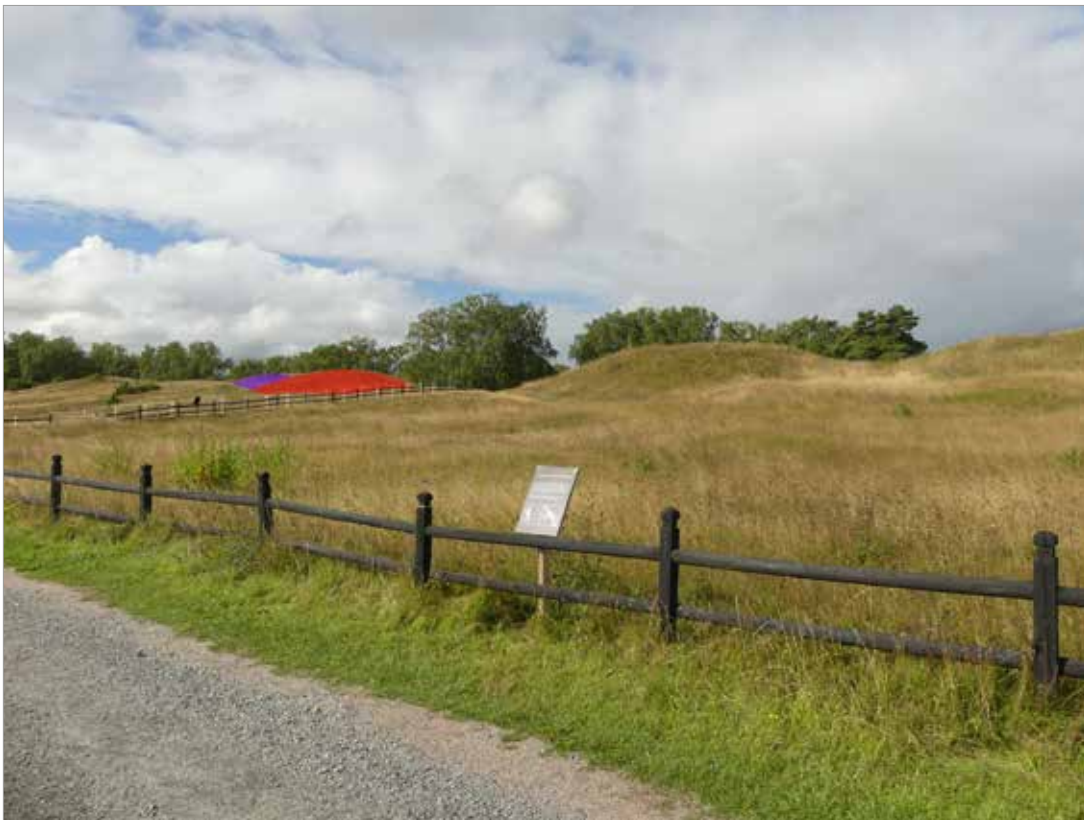
De aktuella gravhögarna är belägna precis söder om avstängningen, invid en av de gamla hålvägarna som löper genom området. Den stig som löper längs med Högåsens krön går tvärs över högens mitt. Den större högen är cirka 15 m i diameter och 2,5 m hög. Den överlagras i söder av en något mindre hög, 8 m i diameter och 1,5 m hög. Ingen av gravarna har undersökts arkeologiskt. Erosionsskadorna var huvudsakligen koncentrerade till den större högens norra sida. Eftersom risken fanns att ytterligare erosion skulle komma att blottlägga inre konstruktionselement, såsom kärnröse eller brandlager, behövde åtgärder snarast vidtas. Länsstyrelsen gav därför Upplandsmuseet i uppdrag att planera och genomföra restaurationsarbetet.

Figur 3. Högarna markerade (rött och blått) precis utanför den stängslade delen av Högåsen. Foto mot sydväst, Robin Lucas.

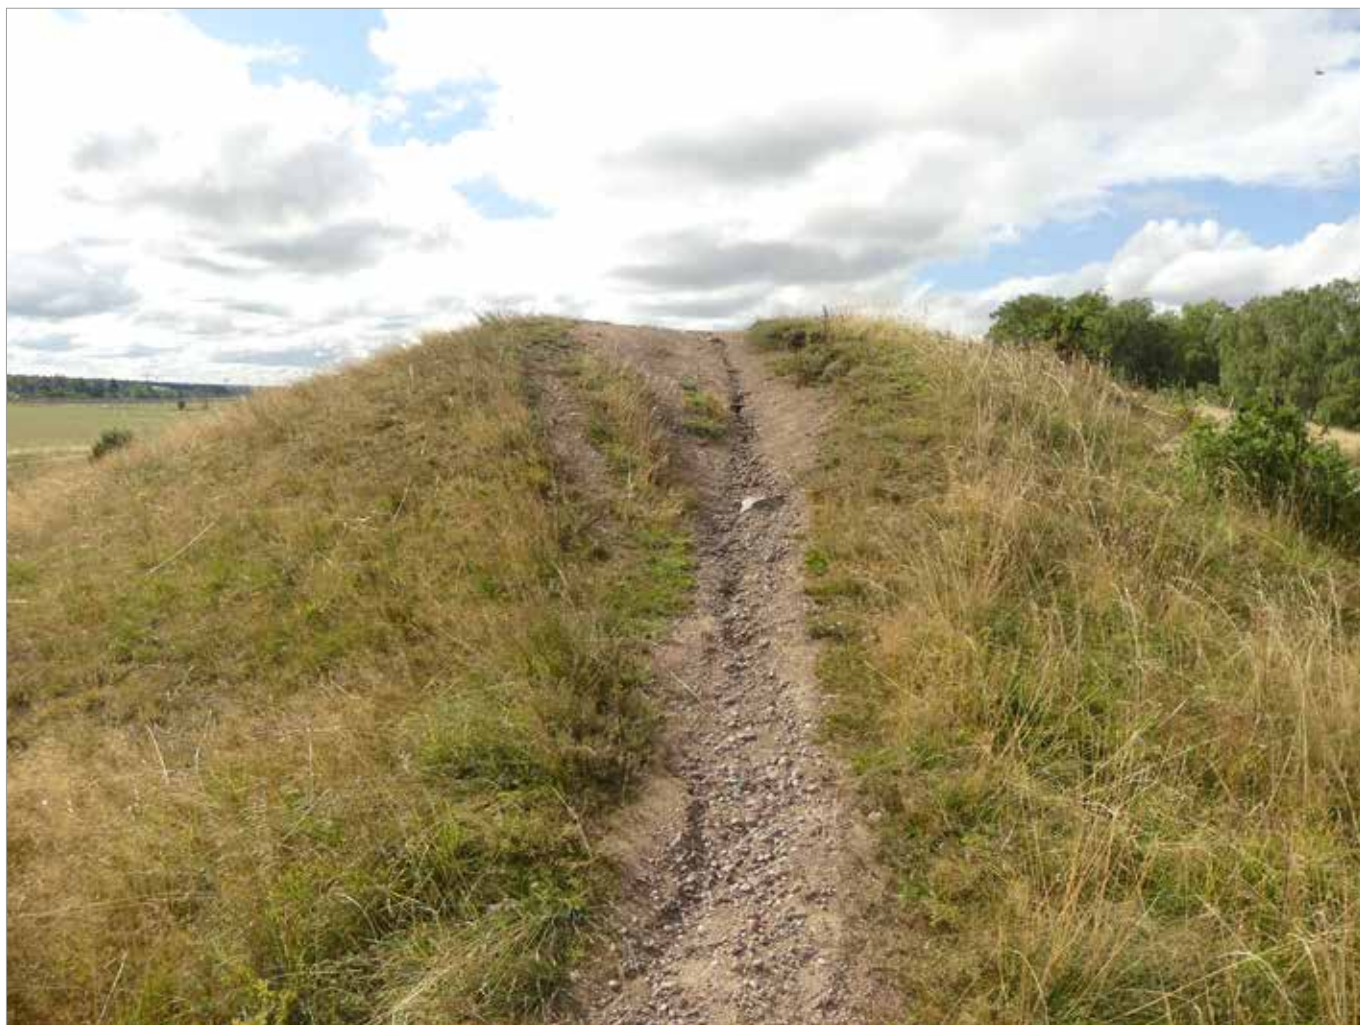
Figur 4. Den större högens nordsida, där den största skadan fanns. Foto mot söder, Robin Lucas, Upplandsmuseet.

Från uppläggningsplatsen transporterades massorna för hand i skottkärror upp på åsen där de deponerades i skadorna. Större delen av arbetet bestod i att fylla den mycket breda och djupa skadan på den större gravhögens norra sida. Arbetet var fysiskt mycket tungt.

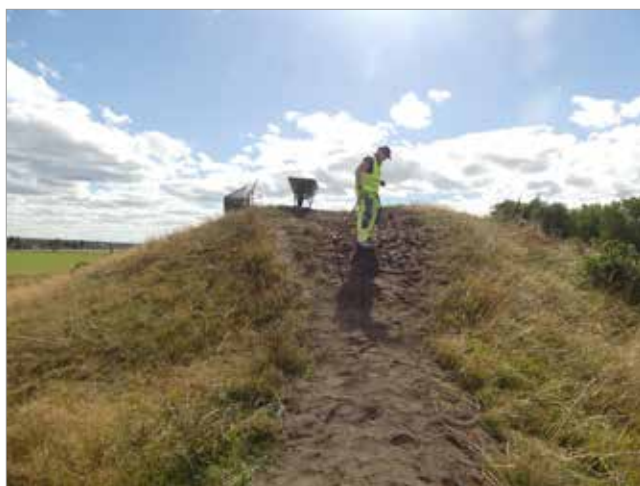
Figur 5. Ebba Drugge packar deponerade massor på den större högens nordsida. Foto mot söder, Robin Lucas, Upplandsmuseet.

Sedan näten lagts ner lades ett tunt lager massor ovanpå, dels för att ge gräs- och växtfrön en bra grogrund, dels för att skydda kokosnäten, som skulle vara missprydande och störa den känsliga kulturmiljön. När skadorna hade fyllts igen till belåtenhet trycktes massorna till manuellt. Ingen maskin användes eftersom ett alltför komprimerat matjordslager kunde hämma återväxten. På den mindre högen var skadorna så pass grunda att nätet lades direkt på marken utan ett första lager massor.

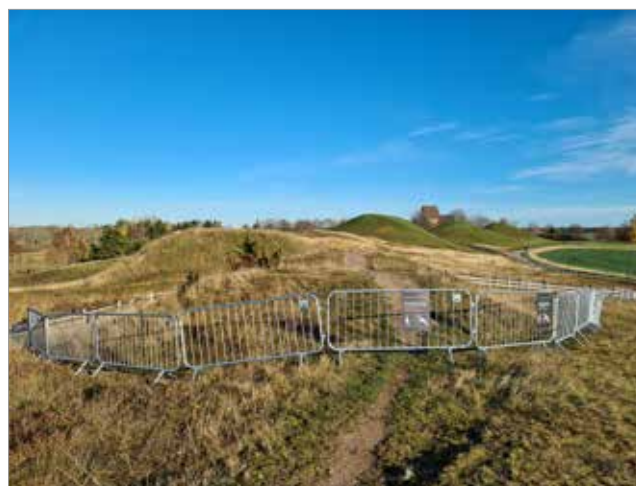
Figur 6. De två högarna efter att Statens fastighetsverk (SFV) spärrat av dem med kravallstaket för att förhindra erosion innan växtligheten tagit sig. Foto mot norr, Robin Lucas, Upplandsmuseet.

Det är naturligt att nyligen påförda massor sjunker ihop och sätter sig. För att i görligaste mån motverka detta fylldes extra massor i. Efter arbetet spärrade SFV av högarna av med tillfälliga stängsel som kommer att stå kvar till dess att skadorna helt växt igen. SFV kommer även se till att slaget gräs från Högåsen deponeras på de restaurerade partierna. Detta görs för att påskynda självsådd i och med att fröer faller ner i jorden.

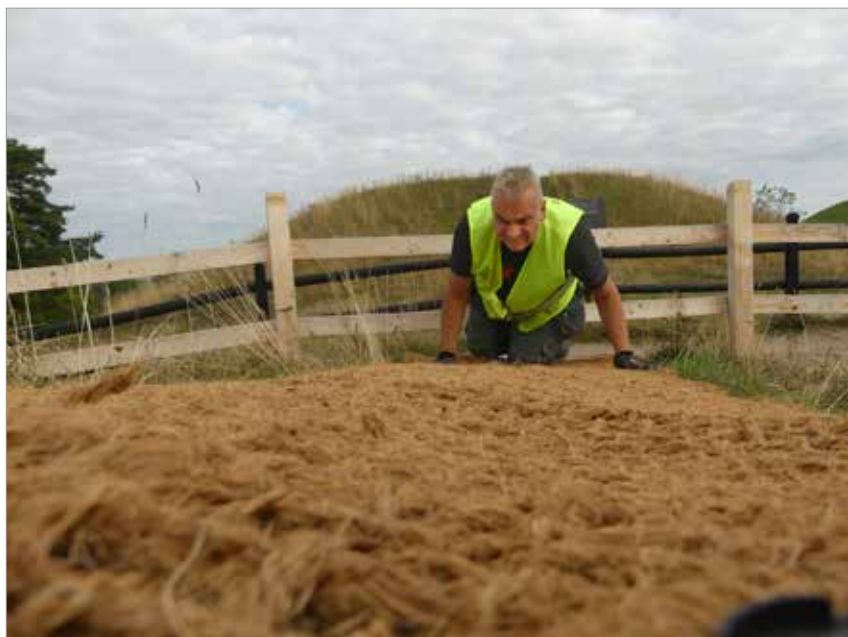
Figur 7. Robin Lucas lägger nät på den större högens nordsida. Foto mot norr, Ebba Drugge, Upplandsmuseet.

För att massorna skulle ligga stadigt förankrades de med nät av kokosfibrer. Dessa används ofta av trädgårdsmästare och landskapsarkitekter för att undvika att nyligen upplagda jordmassor, speciellt i sluttningar, kommer i rörelse innan vegetatio-

nen fått fäste. Förutom att hålla tillbaka massorna binder näten även rötter och påskyndar återväxt. De är dessutom biologiskt nedbrytbara och förmultnar med tiden. Näten fästes med obehandlade, nedbrytbara träpinnar.

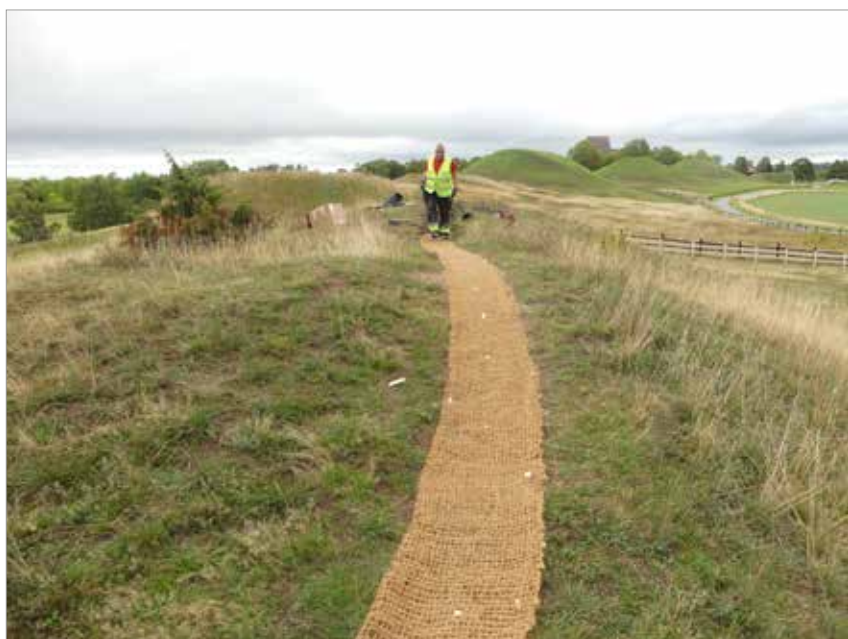
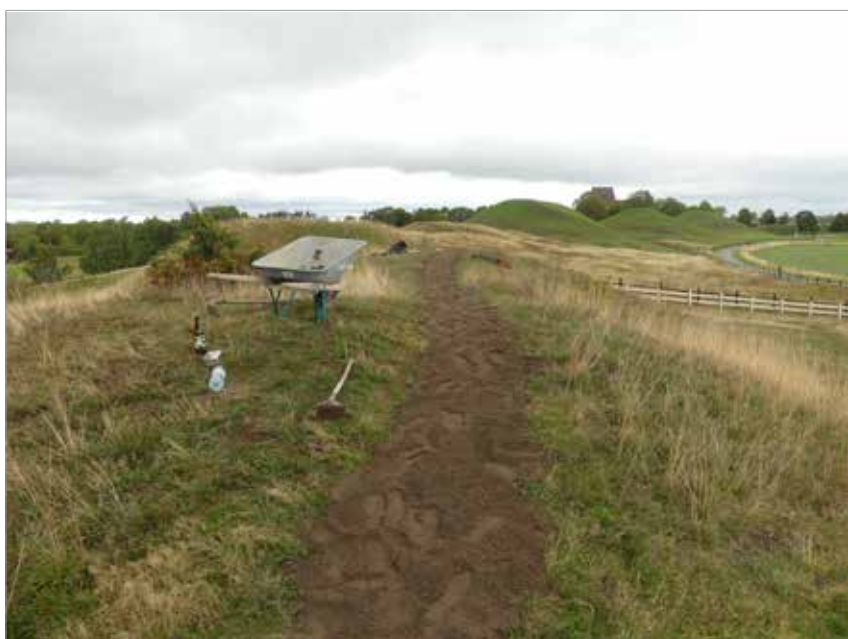
Figur 8. Nät utlagda på den mindre högen (ovan). Massor lagda på nätet (nedan). Foto mot norr, Ebba Drugge, Upplandsmuseet.

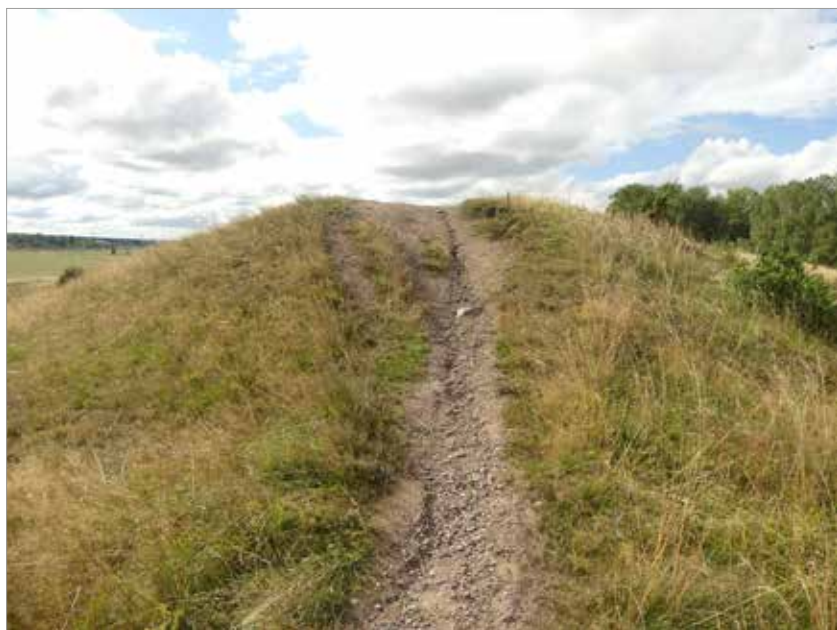
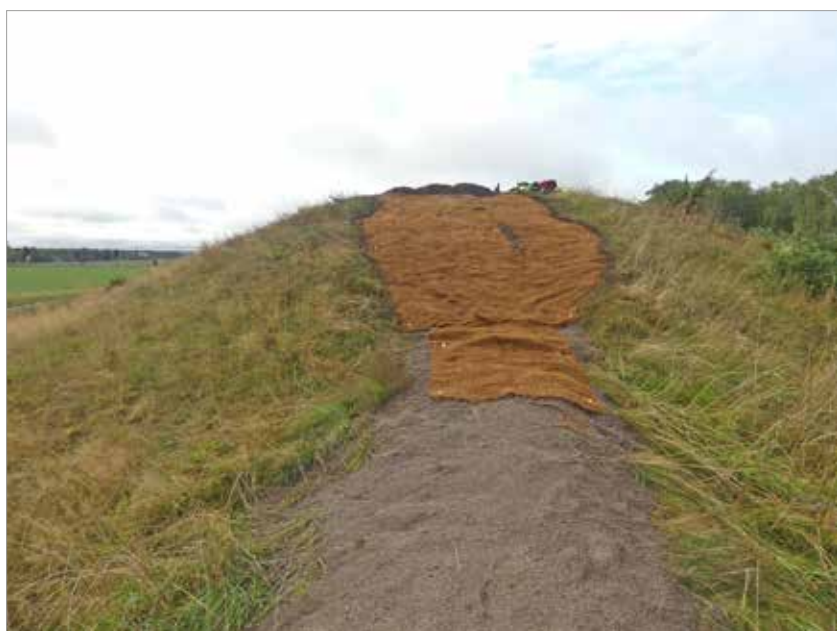
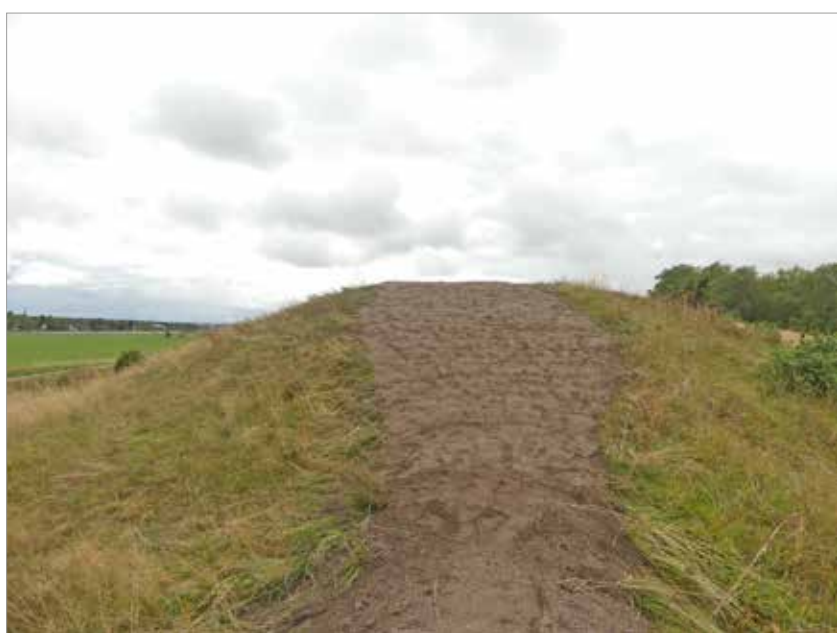
Figur 9. Den större högen i tre stadier av restaurering. Överst innan åtgärd, i mitten med kokofibersnät utlagda över deponerade massor och längst ner efter avslutat arbete. Foto mot söder, Robin Lucas, Upplandsmuseet.
