# Husby-Långhundra kyrka

En medeltida stiglucka och en äldre bogårdsmur

Arkeologisk schaktningsövervakning

L2022:5599  
Husby-Långhundra 10:1  
Knivsta kommun  
Uppland

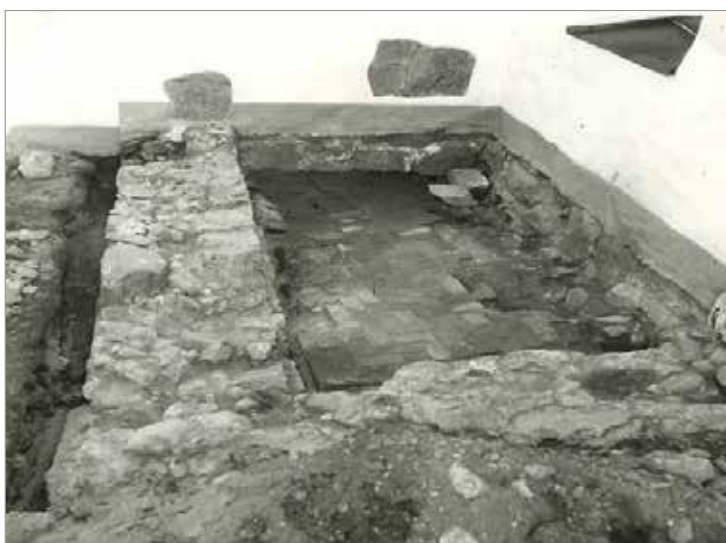
Figur 3. Äldre sakristian. 1967. Foto taget mot sydöst. Upplandsmuseets analoga fotoarkiv.

Endast ett fåtal tidigare undersökningar har gjorts vid Husby-Långhundra kyrka. 1967 undersöktes resterna av den äldre sakristian och ett fiskbensmönstrat tegelgolv påträffades i direkt anslutning till kyrkan på dess norra sida, se figur 3. I samband med denna undersökning observerades även ribbtegel i klöverform i och direkt utanför sakristian vilken föranledde dateringen till 1300-talet (Gezelius 1967).

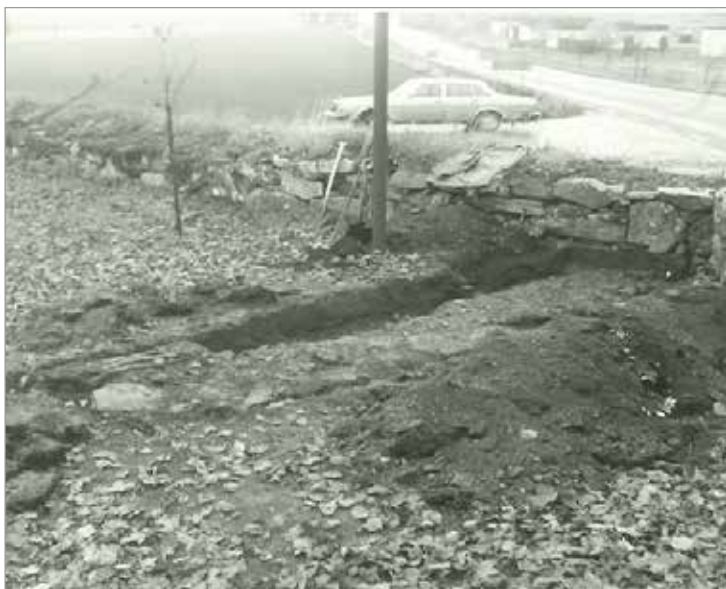
Figur 4. Murrest. 1977. Foto taget mot öster. Upplandsmuseets analoga fotoarkiv.

I Upplandsmuseets analoga fotoarkiv finns fotografier en schaktningsövervakning från oktober 1977 tagna av Håkan Eriksson, Upplandsmuseet. Av fotona framgår den äldre bogårdmurens sydöstra hörn, under mark (Upplandsmuseets arkiv), se figur 4. Tyvärr saknas övrig dokumentation i ärendet.

Resultaten från schaktningsövervakningen föranleder tolkningen att den rivna stigluckan har påträffats. Den andra stigluckan finns fortfarande bevarad i den östra delen av bogårdsmuren. Den arkeologiska undersökningen 1977 och den murresten som påträffades då har utifrån fotografier tolkats ha varit belägen i en brytpunkt i den östra bogårdsmuren, se figur 4, 7 samt 13.

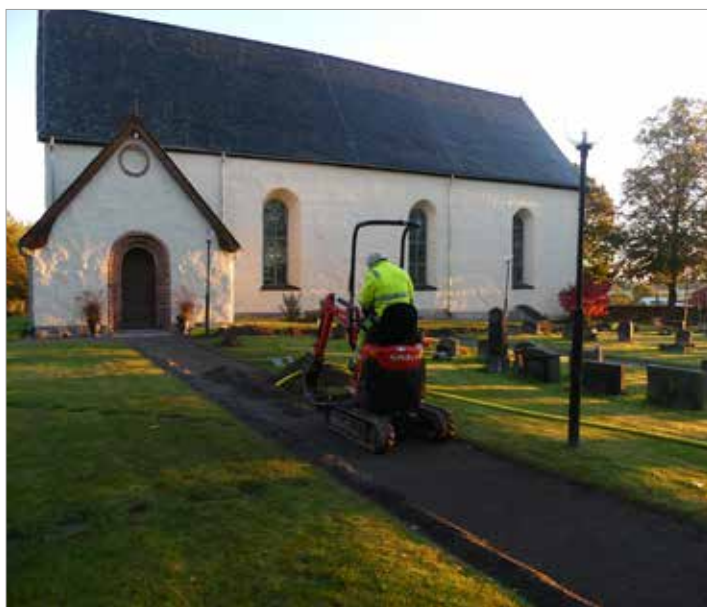
Figur 6. Schaktningsarbete. Foto mot nordöst. Ebba Drugge, Upplandsmuseet.

Syftet med den arkeologiska schaktningsövervakningen var att dokumentera eventuella lämningar som skulle komma att friläggas i samband med schaktningarna. Fältarbetet förlades under två dagar i början av oktober (2022-10-03 och 2022-10-04). Grävningens utfördes med en liten maskin med en 0,3 m bred skopa, vilket

resulterade i en schaktbredd mellan 0,3 och 0,4 m. Schaktdjupet var mellan 0,3 och 0,45 m djupt men mestadels runt 0,35 m. Schaktningen skedde under övervakning av arkeolog och framkomna lämningar rensades fram och dokumenterades (konventionell ritning samt fotografering). Lägesbestämningarna gjordes utifrån kyrkobyggnaden respektive klockstapeln.

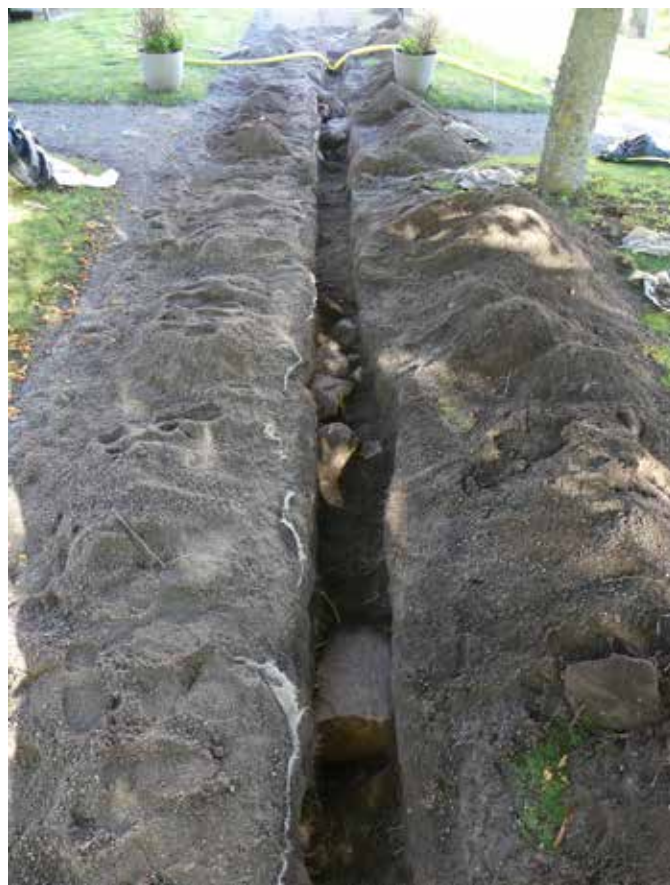
Figur 12. Kontexterna B och C. Närmast i bild är tröskelstenen i kontext C. Foto mot norr. Ebba Drugge, Upplandsmuseet.

En bit söder ut påträffades ytterligare en gråstensmur, kontext C (se figur 12). Ytan mellan murarna mätte 2,75 m. Gråstensmur C utgjordes av 0,4x0,2 m stora stenar lagda i ett skift, ca 0,3 m under markytan. Som med kontext B som fanns det stenar främst i den norra delen som tolkades vara raserade delar av ett potentiellt andra stenskiift, se figur 10. Stenarna var synliga längs en 1,8 m lång sträcka. Tröskelstenen påträffades 0,85 m från den sista stenen tillhörande murkonstruktionen. Här utvidgades schaktbredden i västlig riktning i ett försök att hitta tröskelstens avgränsning men hittades ej. Tröskelstenen sluttade i sydlig riktning. Stenens totala storlek är oklar då schaktet inte omfattade dess utbredning. Tröskelstenen påträffades 0,2 m under ytan och vid dess södra del grävdes schaktet till 0,45 m under markytan med syftet att hitta dess avgränsning. Tjockleken på tröskelstenen var 0,25 m.

Kontext B och C tolkades vara resterna av en rivna stiglucka med tillhörande tröskelsten. Exklusive det tolkade raserade andra skiftet sten så skiljer det skiljer 2,75 m mellan kontext B och C. Sedermera är det 0,85 m från gråstensmurens sydligaste sten till tröskelstens placering.
