Arkeologi i Skokloster

Ledningsschakt vid slottet

Arkeologisk schaktningsövervakning

L1942:7220
Skokloster 2:4
Håbo kommun
Uppland

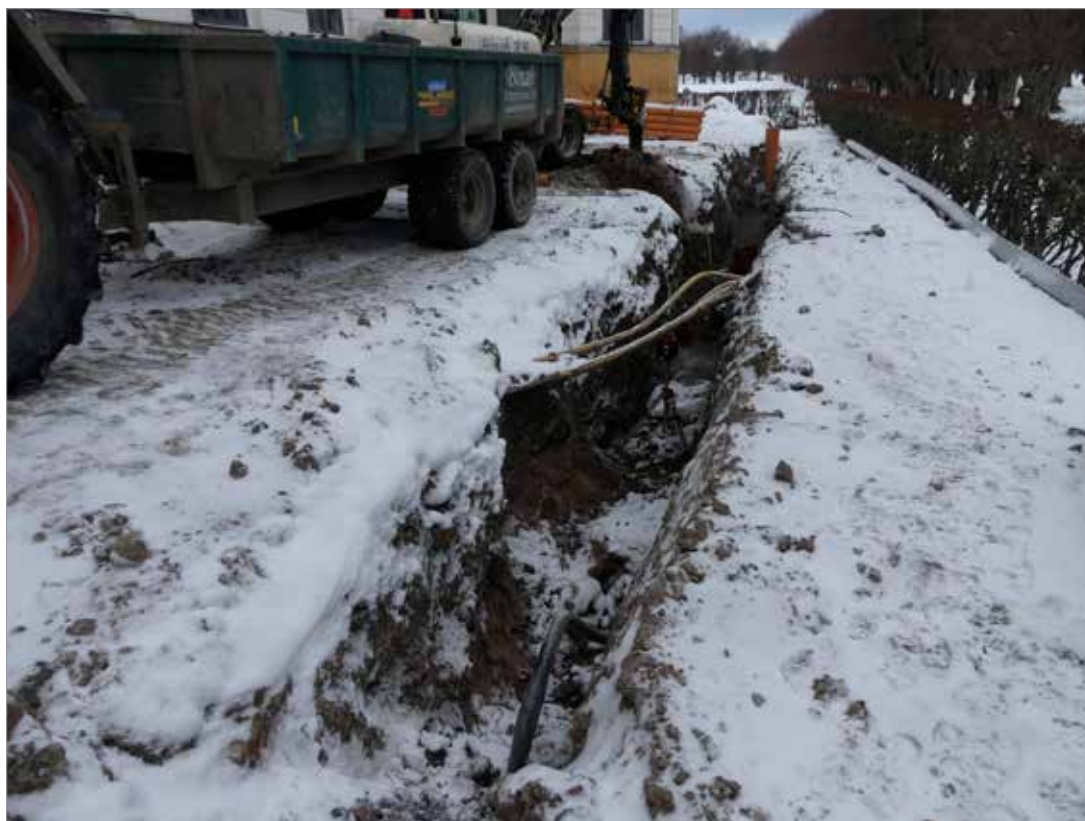
Figur 7. Schakt 1 på norra sidan av slottet en januardag 2021. Foto mot väst, Hans Göthberg, Upplandsmuseet.

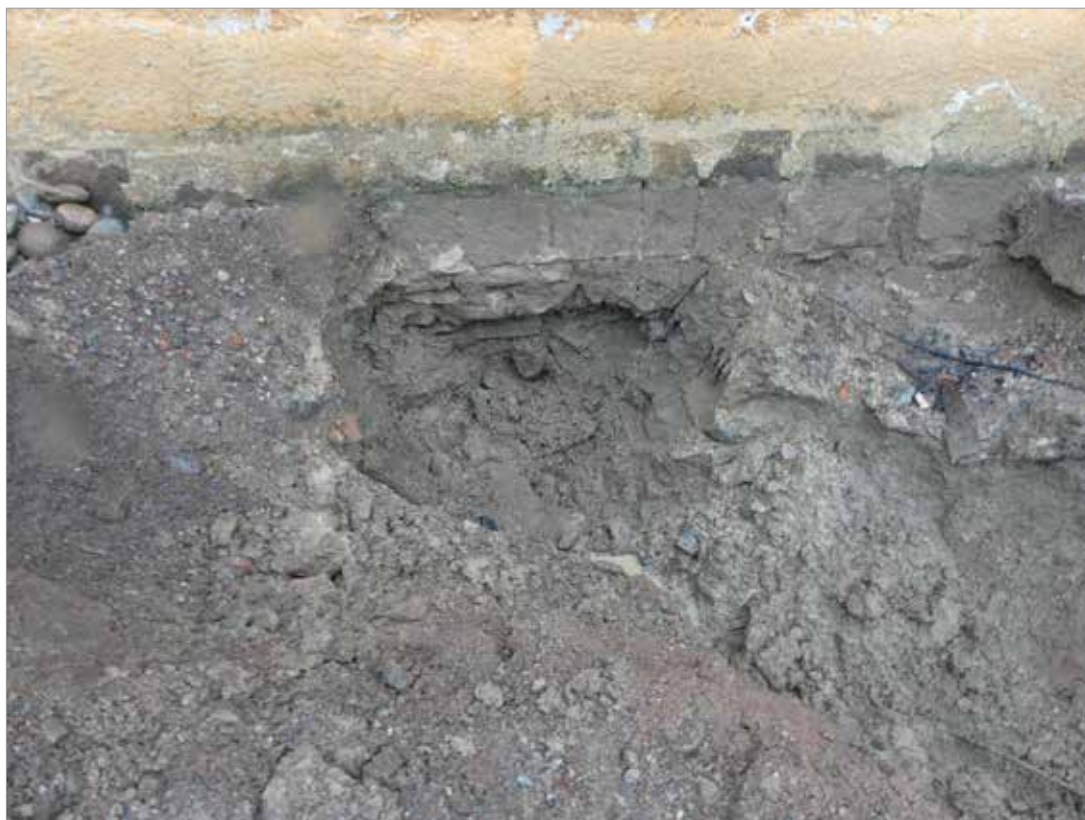
Figur 9. Schakt 1 grävdes innanför den häck som begränsade terrassen A1 på slottets norra sida. Foto mot öster, Malin Lucas, Upplandsmuseet.

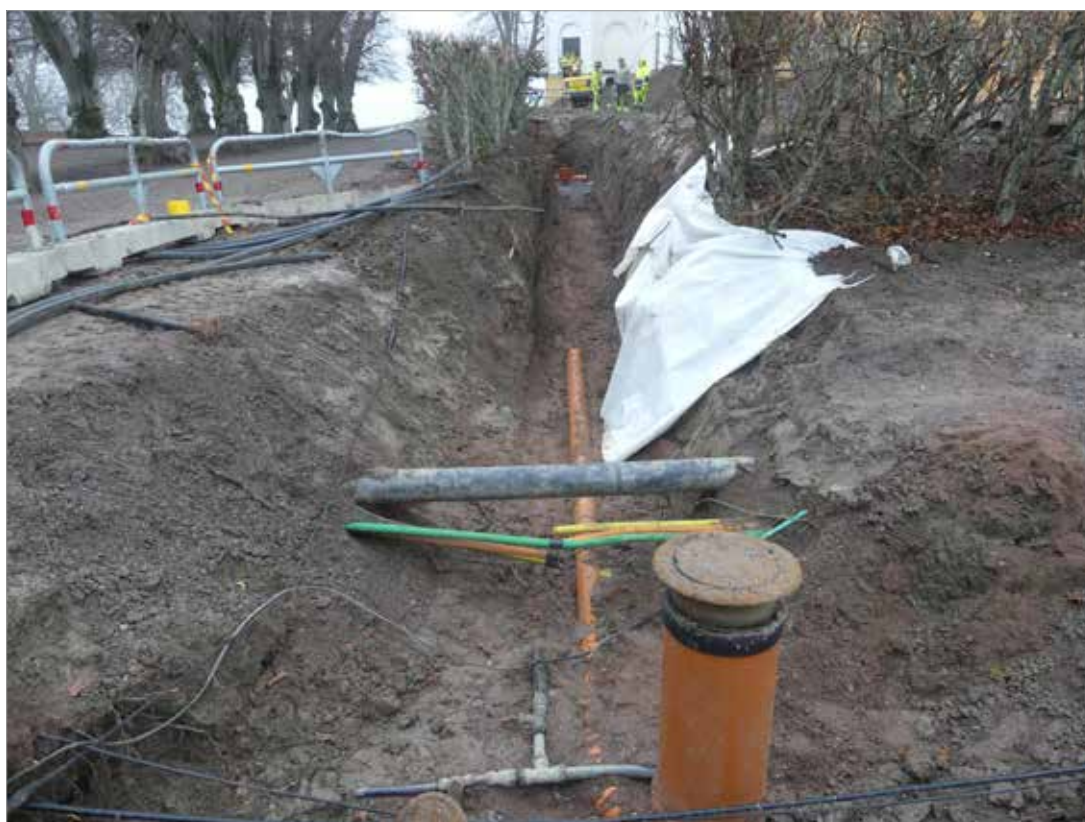
Figur 10. I anslutningen av schakt 3 till slottets nordmur finns en tydlig skillnad mellan de obearbetade fundamentstenarna och de bearbetade stenarna i sockeln strax under nuvarande markyta. Det tyder på att markytan har legat på samma nivå sedan slottet uppfördes. Foto mot söder, Hans Göthberg, Upplandsmuseet.

I schakten som anslöt till slottsmuren framgick att sockelstenarna låg ungefär 0,2-0,3 m under nuvarande markyta. Där avlöstes de av ett fundament av grövre, obearbetade stenar (Fig. 10). Det visar att den norra terrassen anlades på den gamla markytan i samband med att slottet byggdes. Detta överensstämmer också med att nivåskillnaden mellan terrassen och markytan norr därom är omkring 1,2 m.

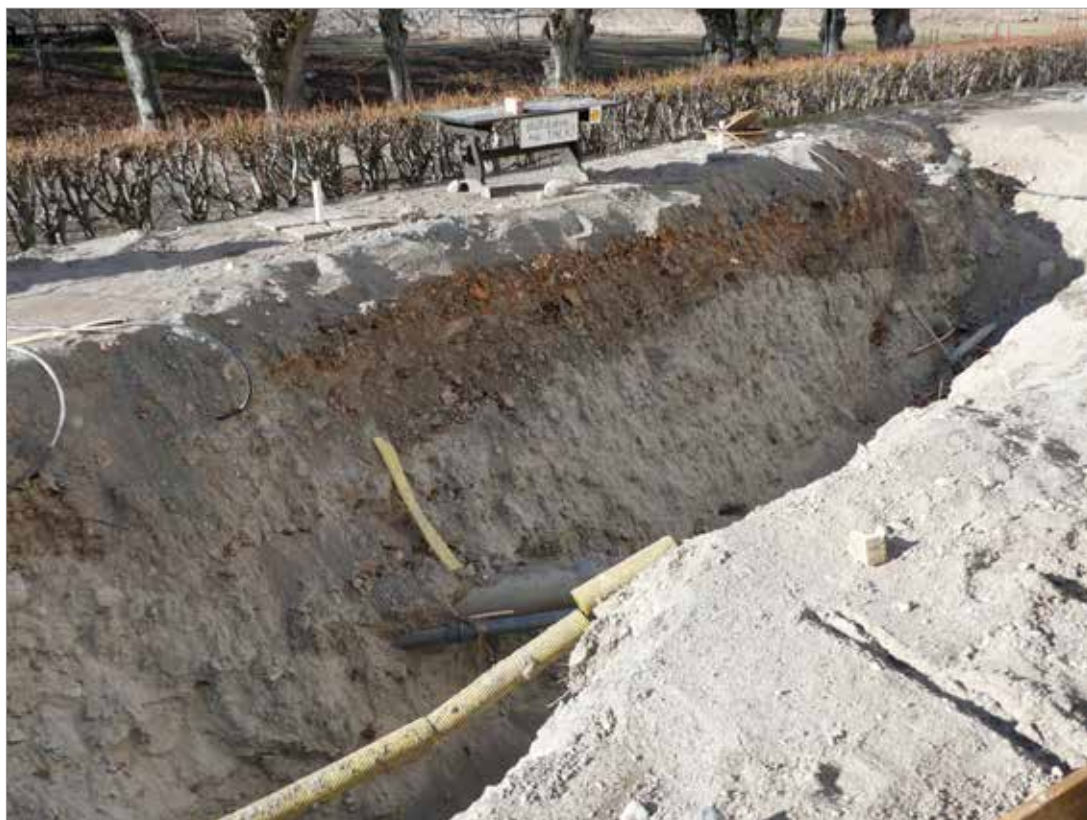
Figur 11. I södra sidan av schakt 5 fanns A3, ett lager med tegelstenar och tegelkross, som kan höra samman med byggnationen av slottet. Under lagret med tegel fanns naturligt avsatt morängrus och stenar. Foto mot sydväst, Hans Göthberg, Upplandsmuseet.

I den södra schaktkanten söder om slottet och under det ytliga gruslagret fanns på en omkring 15 m lång sträcka ett 0,1–0,3 m tjockt skikt med talrika tegelstenar, A3 (Fig. 8, Fig. 11). Det kan tolkas som rester av bearbetning av tegel i samband med

byggnationen av slottet. Tegellagret låg direkt på den naturligt avsatta moränen. Inga indikationer på lämningar som var äldre än slottsbygget påträffades på nivån med naturligt avsatta lager.

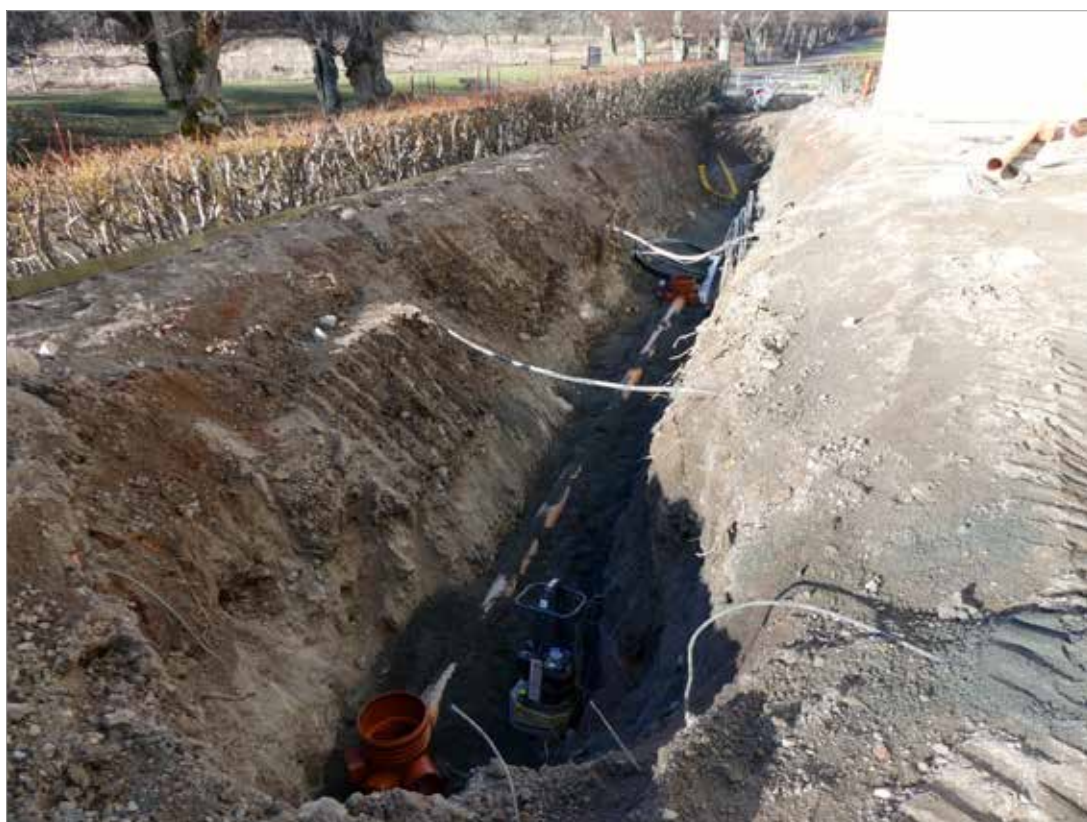
Figur 12. Schakt 5 grävdes till stor del i naturligt avsatt lera och morän. Slottets sydvästra torn till höger. Foto mot väster, Hans Göthberg, Upplandsmuseet.

Naturliga avsatta lager fanns på olika djup. I schaktets västligaste del i parken fram till sydvästra tornet fanns lera på ca 1 m djup, medan uppstickande berg fanns på en plats på ca 2,5 m djup. Öster om sydvästra tornet fanns lera på ca 0,3–0,5 m djup. I botten av schaktet fanns morän, som direkt öster om tornet låg på ca 2,5 m djup, för att stiga till 0,5–1,0 m djup längre österut (Fig. 12).

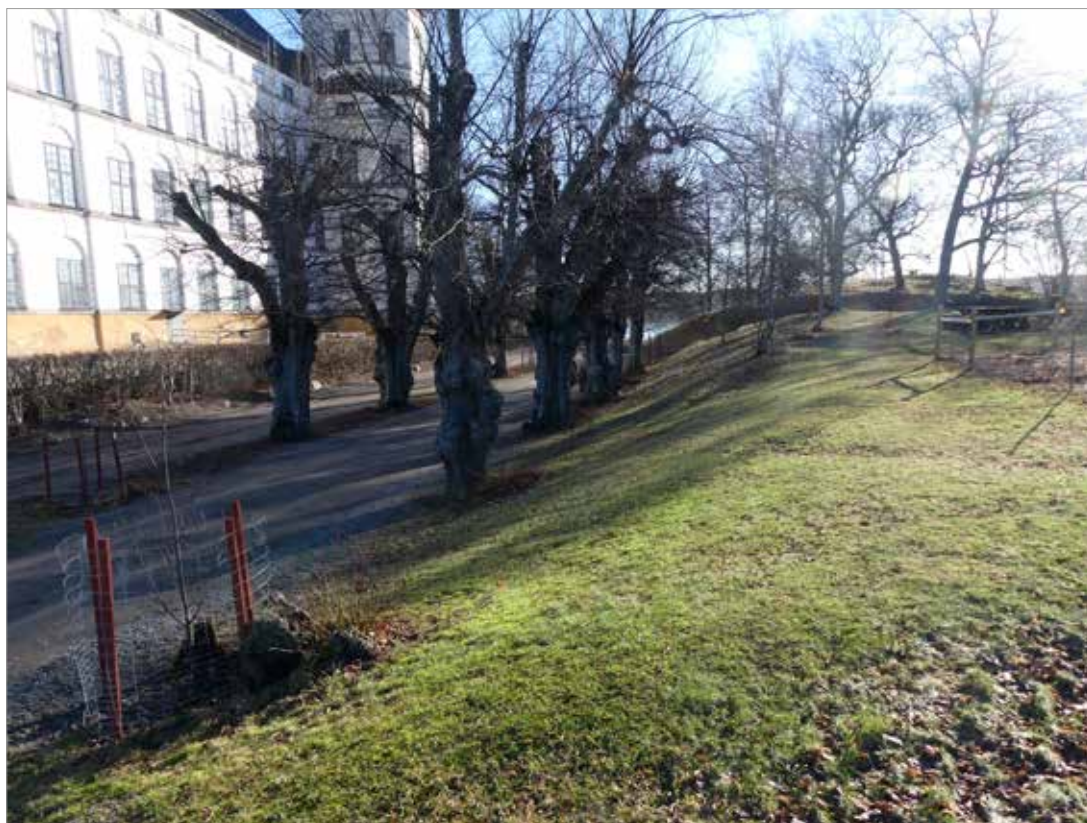
Figur 13. Terrängen strax söder om slottet avspeglar troligen de ursprungliga marknivåerna innan slottet byggdes, där vägen i lindallén har schaktats ned. Foto mot öster, Hans Göthberg, Upplandsmuseet.

Att döma av det djup där naturligt avsatt lera och morän påträffades bör markytan ursprungligen ha varit högre i öster. Den bör ha motsvarat den förhöjning som finns strax sydöst om slottet. Dessutom ligger terrängen söder om lindallén på slottets södra sida ca 1 m högre än vägen i lindallén (Fig. 13). Även parken väster om slottet ligger 0,5–1,0 m lägre än terrängen söder därom och avgränsas av en tydlig kant. Det tyder på att såväl lindallén söder om slottet som parken har nedschaktats i samband med slottsbygget, bland annat för att ge ett visuellt intryck av en terrass på slottets södra sida.

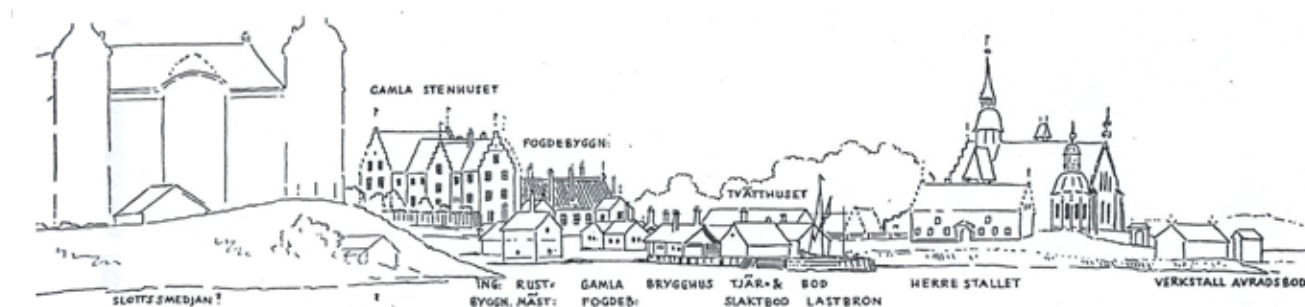
Figur 14. Skokloster sett från sydost. Efter teckning av Erik Dahlberg omkring 1666. Originalet i KB (Andréon 1948 s. 19 Bild 2). På slottets sjöside verkar slutningen vara svag och framför det nordöstra tornet fanns en förhöjning. Nära strandkanten och framför nordöstra tornet visas en byggnad. Framför Stenhuset skymtar trädtoppar, vilket troligen ingått i en trädgård.

framför det nordöstra tornet sänktes och att sluttningen mot sjön öster om slottet fylldes ut och blev brantare efter 1674. Denna utfyllning täcker bland annat platsen för den smedja som visas på kartan från 1674.
