Södermanland-Nerikes nationshus

Grundläggningsskontroll

Arkeologisk schaktningsövervakning

Upplandsmuseets rapporter 2024:15

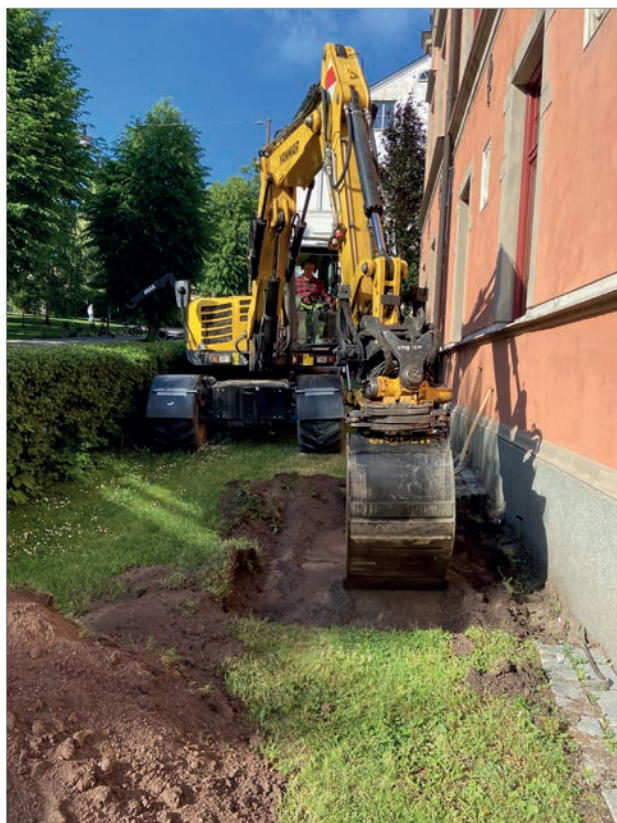
Figur 6, t.v. Markarbetet för kontroll av grundläggning påbörjas. Fotot mot väster.

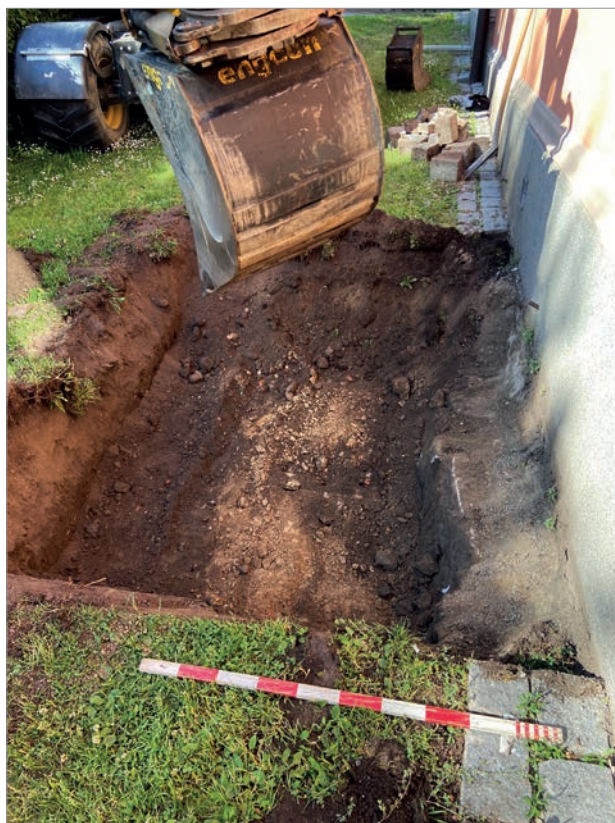
I princip hela schaktet, utom sektionen mot sydöst, utgjorde frischakt för nationshusets grund. Detta innebar att de lämningar som fanns på platsen före 1896 hade skadats i samband med nationshusets uppförande. Här fanns även murbruksrester i stora kakor som sannolikt är från byggtiden (figur 7 och 8). I dessa omblandade lager påträffades bitar av flintgods, äldre rödgods, grönglaserat kakel, glasbutelj, dricksglas och spik. Nationshusets stengrund var kraftigt byggd av skarpkantad granit. Grunden var 1,7 m hög (figur 9). Markarbetet var klart när grundens utseende och tjocklek var känd. Opåverkad marknivå eller kulturlagrets tjocklek klargjordes inte vid den arkeologiska schaktningsövervakningen.

Figur 7, t.h. Konstruktionslager från uppförandet av nationshuset 1896. Foto mot väster.

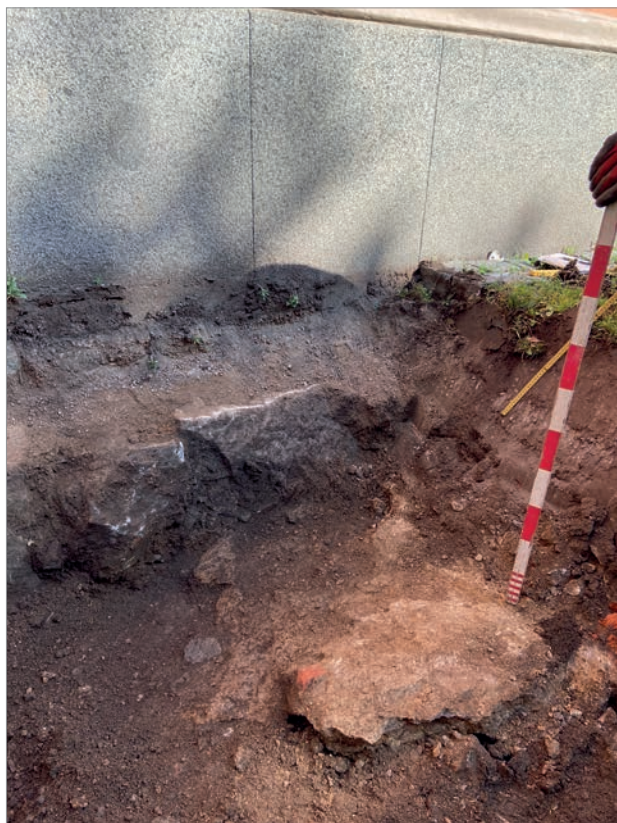
Figur 8. Tjocka murbrukskakor efter uppförandet av nationshuset. Foto mot NNÖ.

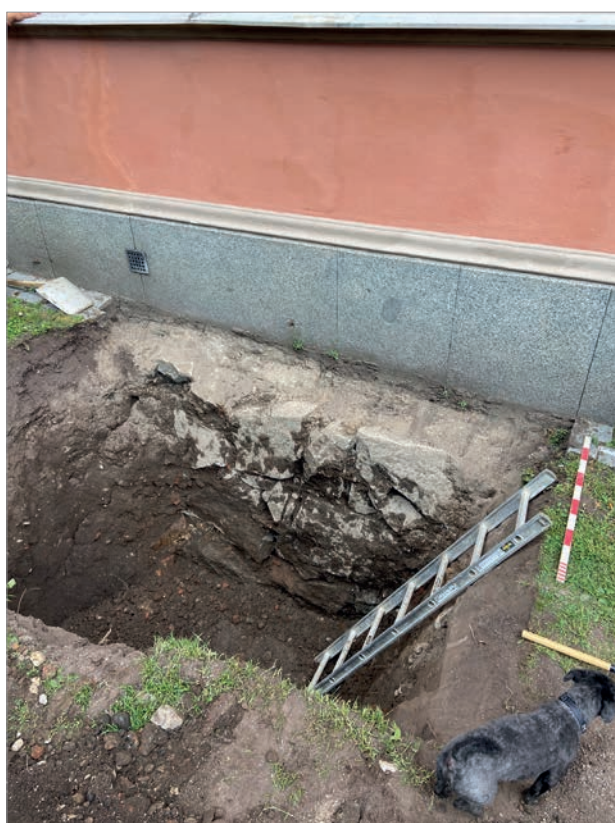
Undersökningen företogs i den gräsyta som ligger mellan nationshuset och den häck som avgränsar tomten mot S:t Olofsgatans trottoar. Redan vid grävstart kunde konstateras att nationshusets grundstenar låg 0,4–0,5 m utanför fasaden. Detta medförde att schaktet blev smalt och djupt med ett bottenmått på ca $1,6 \times 1,4$ m.

Figur 9. Nationshusets grund av granitblock frilagd för kontroll. Foto mot NNV.

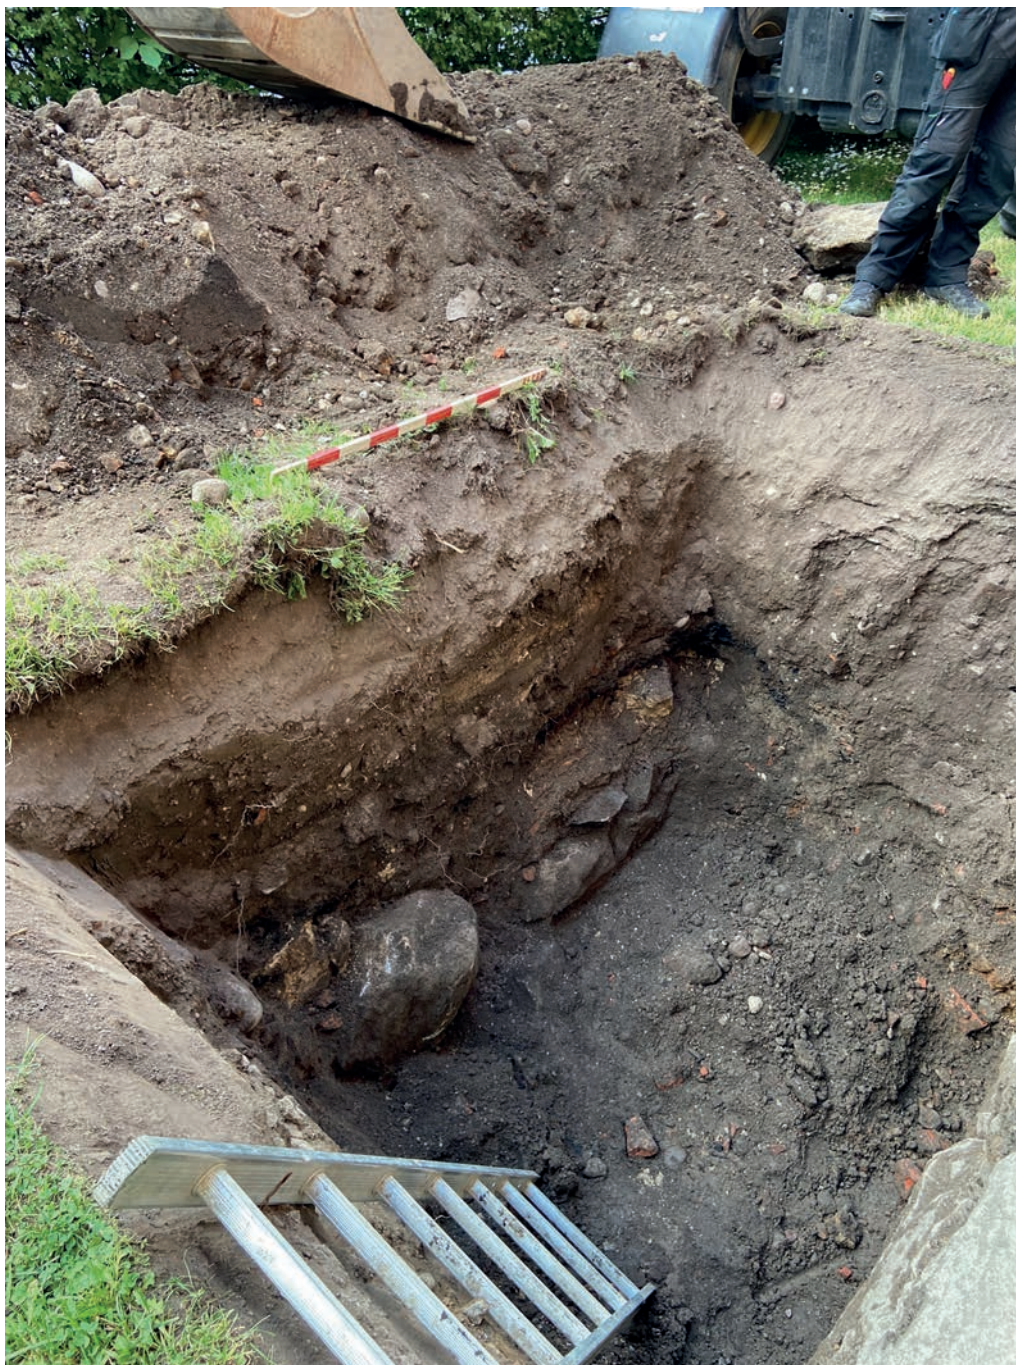
Stenarna i schaktets botten har tillsammans med trälagret och kalkbrukslagret tolkats som resterna efter en konstruktion som skadats vid en kraftig brand, vilket brandlagret tydligt vittnar om. Fyndet av ett kritpipsskaft i sektion tyder på att lagren härrör från relativt sen tid. Sannolikt är det 1809 års stadsbrand som skadat bebyggelsen. Det vi ser i schaktet för grundläggningskontrollen är alltså rester efter det sena 1700-talet och 1800-talets bebyggelse.

Figur 11. Sektion med bevarade kulturlager från den bebyggelse som låg på platsen före 1809 års stadsbrand. Stenarna har tolkats som grundstenar till en byggnad. Ovan dessa anas kalkbrukslager och ett kraftigt brandlager. Foto mot SSV.

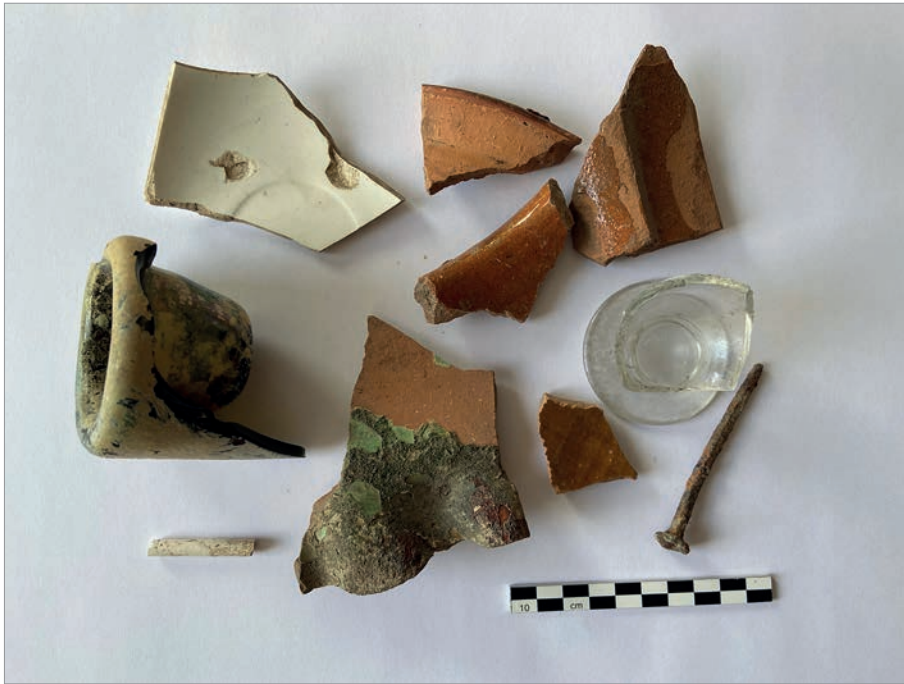
Fyndmaterialet från undersökningen utgjordes uteslutande av föremål från 1700–1800-talet. Alla fynd, förutom ett kritpipsskaft påträffades i nedgrävningen för nationshusets grund, varför de inte går att knyta till specifika lager. Fyndmaterialet utgörs av bitar till en gryta i yngre rödgods, ett flintgodsfat, ett dricksglas eller vas i klarglas,

en botten till en glasbutelj, en bit grönglaserat kakel från en kakelugn samt en spik. Ett odekorerat kritpipsskaft, längst ned till vänster i figur 12 påträffades i sektionen. Fyndmaterialet är av allmän karaktär har inte registrerats, utan endast fotodokumenterats innan gallring.

Figur 12. Fyndmaterialet från undersökningen utgjordes av föremål från 1700–1800-talen vilka påträffades i frischaktet för nationshusets grundläggning. Samtliga fynd har gallrats. Fotot Anna Ölund.
