Kulturlager på Fyristorg

Arkeologisk schaktningsövervakning

L1941:2293
Fjärdingen 1:17
Uppsala kommun
Uppland

Upplandsmuseets rapporter 2024:18

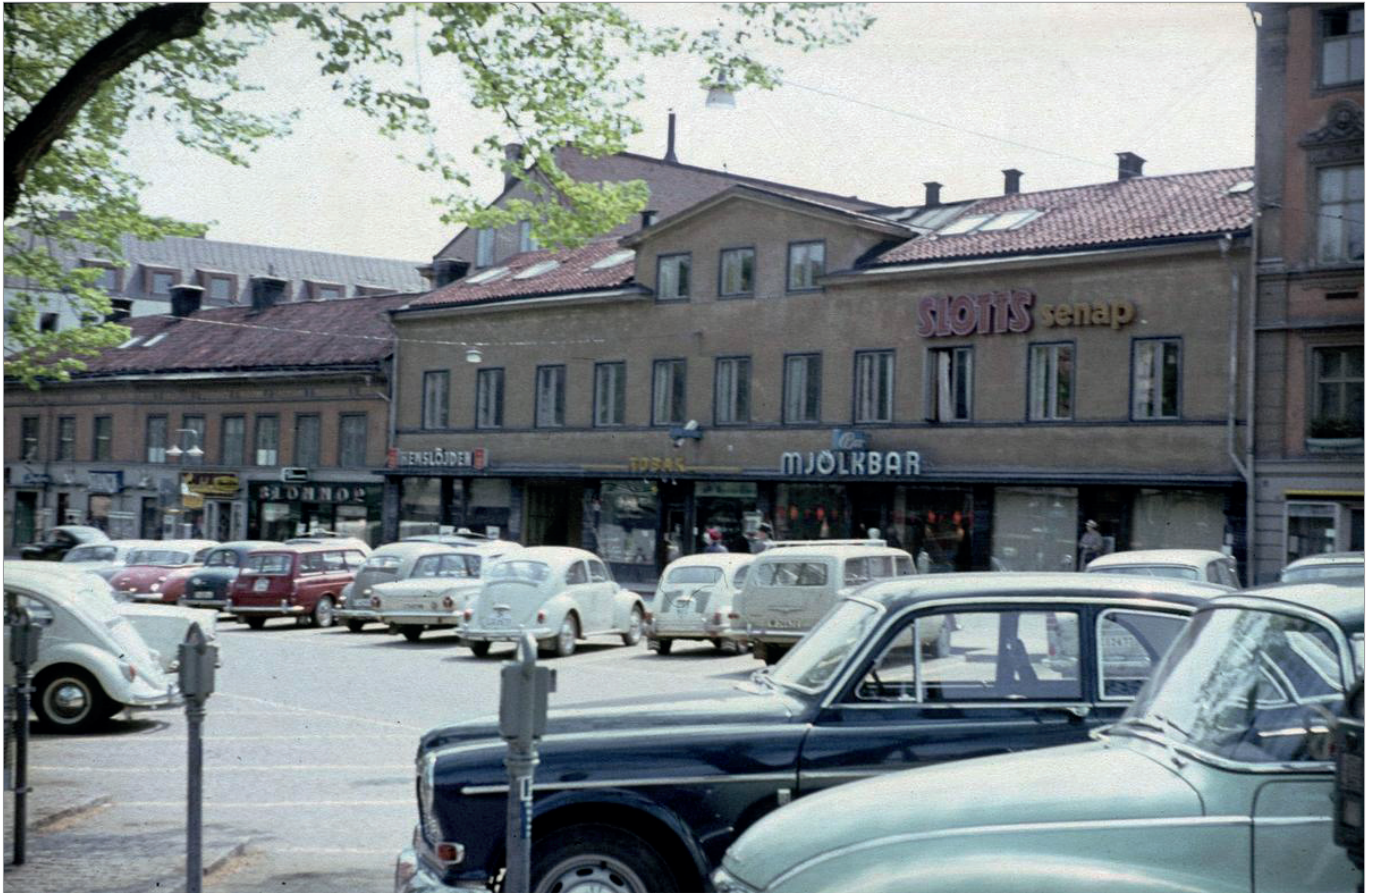
Figur 2. Det så kallade Phoenixhuset på Fyristorg, intill vilket det nu aktuella schaktet grävts. Foto J Liljeholm, 1965. Upplandsmuseets samlingar.

I det angränsande kvarteret Domen står ett timmerhus i två våningar, kallat för Phoenixhuset. Byggnadens uppfördes 1838 – 39, men har idag en fasad som härrör från en kraftigare ombyggnad på 1930-talet. Byggnaden skall stå ovan källare som enligt uppgift ska vara medeltida (Stadsbildens framtid 1964:31).

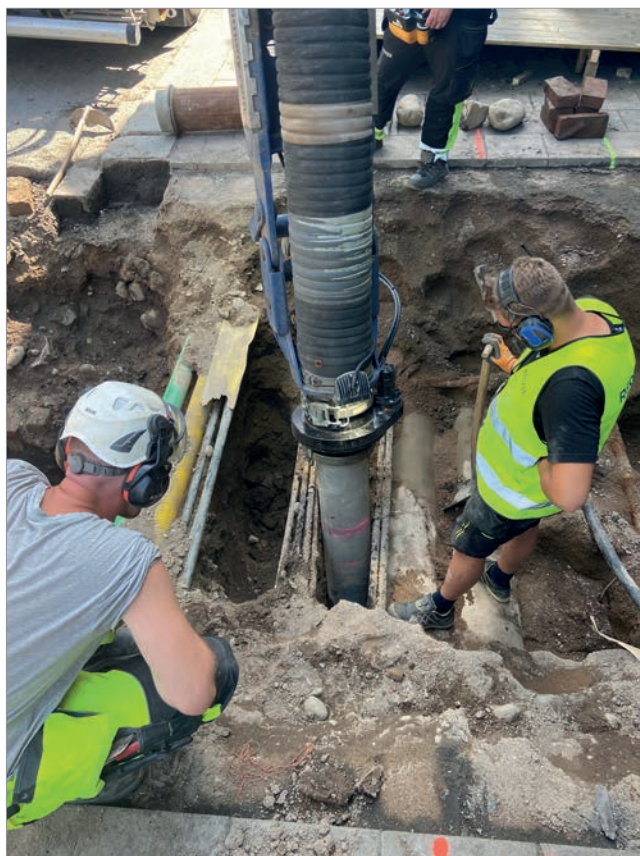
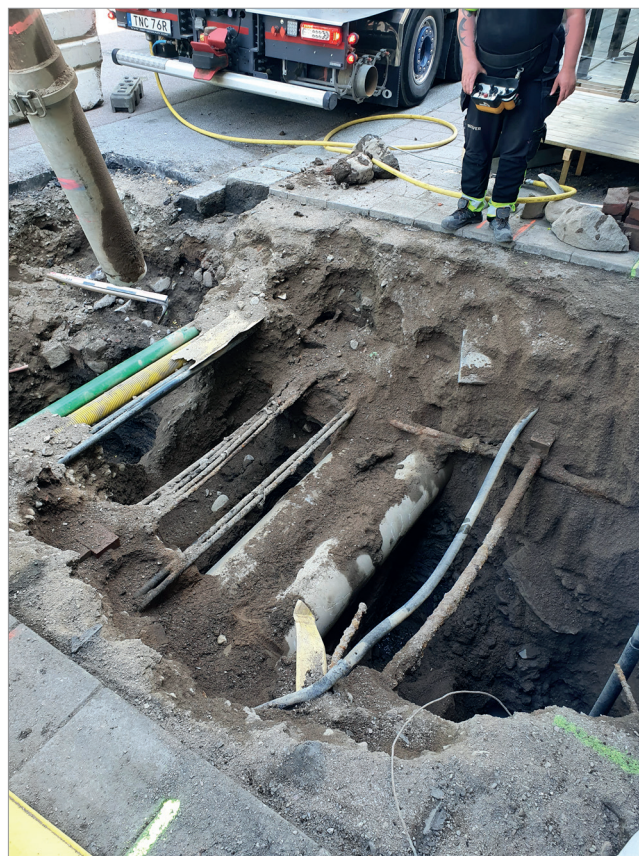
Figur 5 & 6. Schaktningen genomfördes med sugbil på grund av den stora mängd ledningsdragningar som fanns i schaktet. Foto Anna Ölund och Adam Hultberg.

Ett schakt grävdes i trottoarmark för att åtgärda den akuta vattenläckan, direkt intill huskroppen längs Västra Ågatan. Den schaktade ytan mätte 3,3 × 5,25 meter i ytan. Den skadade vattenledningen framkom i schaktbotten, på ett djup av 2,0 meter. Hela schaktet var påverkat av flertalet äldre ledningsdragningar. Fjärrvärme, el, tele, o.s.v. – se figur 5 och 6. På grund av detta genomfördes grävarbetena med sugbil.

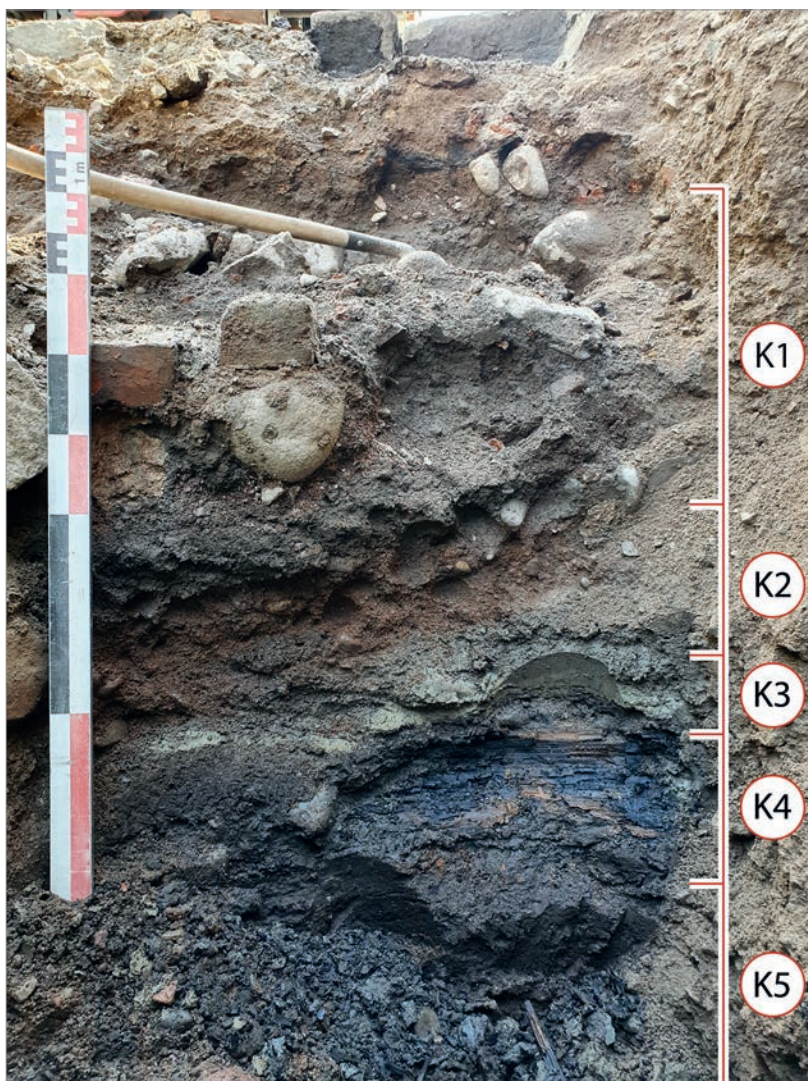
I den sydöstra sektionen dokumenterades följande kontexter, vilka ses i figur 7. Från 0,75 meter under markytan:

K1. En tegelkonstruktion i flera skift, som ligger ovan knytnävsstora stenar. Otydlig avgränsning uppåt.

K.2 Gruslager, 0,2 meter tjockt

K3. Blålera, 0,08 meter tjock.

K4. Trästock i schaktets riktning, 0,15 meter tjock. Möjligtvis bränd.

K5. Gråbrun lera med träflis, fortsätter ner till schaktbotten.

Figur 7. Sektionsfoto som visar den del av den sydöstra sektionen där kulturlagren var som tjockast. Samtliga dokumenterade kontexter (1 – 5) finns markerade i bilden. Foto mot sydöst, Adam Hultberg.

De bevarade kulturlagren bör kunna tolkas som åtminstone två skilda bebyggelsenivåer. En äldre som utgörs av en trästock och ett därovan liggande lerlager, sannolikt ett golv. Samt en övre nivå bestående av en kraftigt fragmenterad tegelkonstruktion. Inga fynd påträffades.
