# **Landshövdingens residens vid Carolina Rediviva**

**Arkeologisk schaktningsövervakning**

**L1941:2293**

## Upplandsmuseets rapporter 2024:19

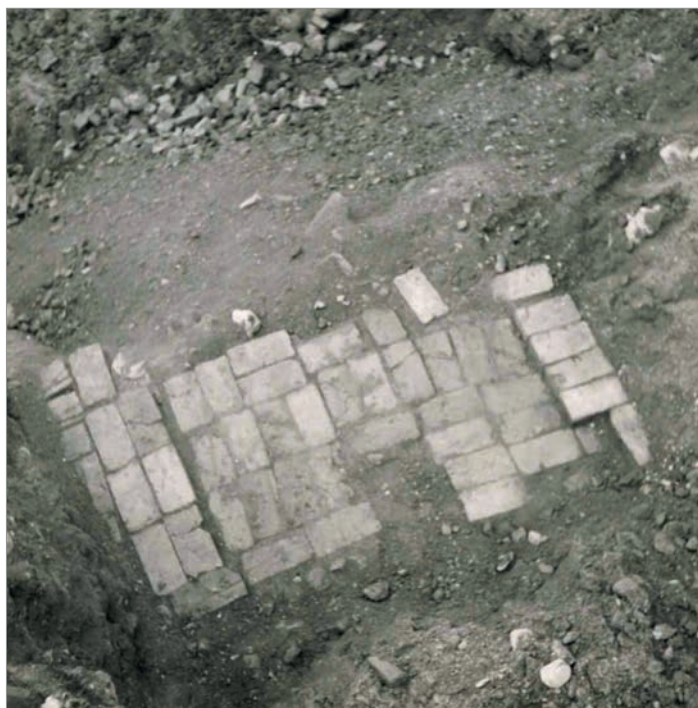
Figur 5. Ett kallmurat tegelgolv som påträffades vid 1964 års schaktningsövervakning. Foto Upplandsmuseet. Upplandsmuseets arkiv.

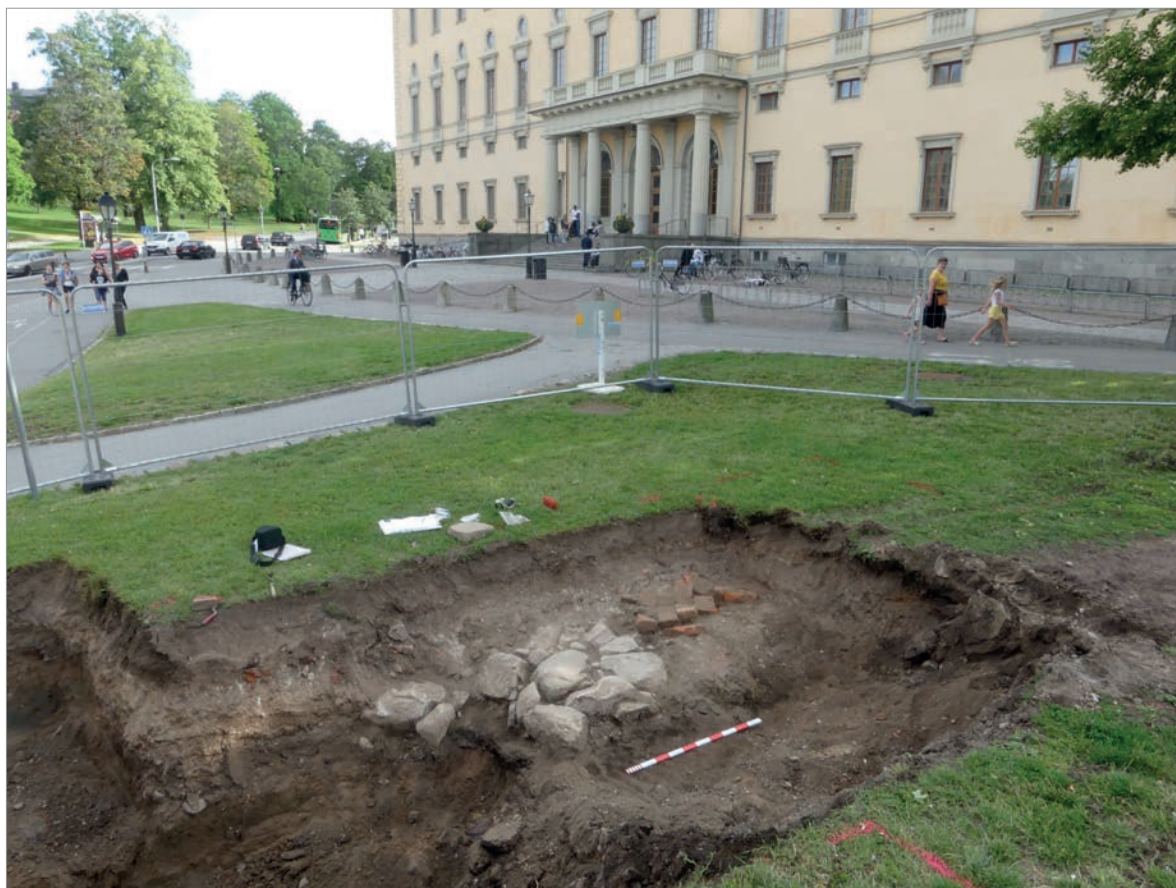
Figur 6. Vid schaktningsövervakningen 2019 påträffades rester av flera husgrunder. I bild syns stenkonstruktionen A6 med det troliga tegelgolvet A7 intill. Foto mot söder, Anna Ölund, Upplandsmuseet.

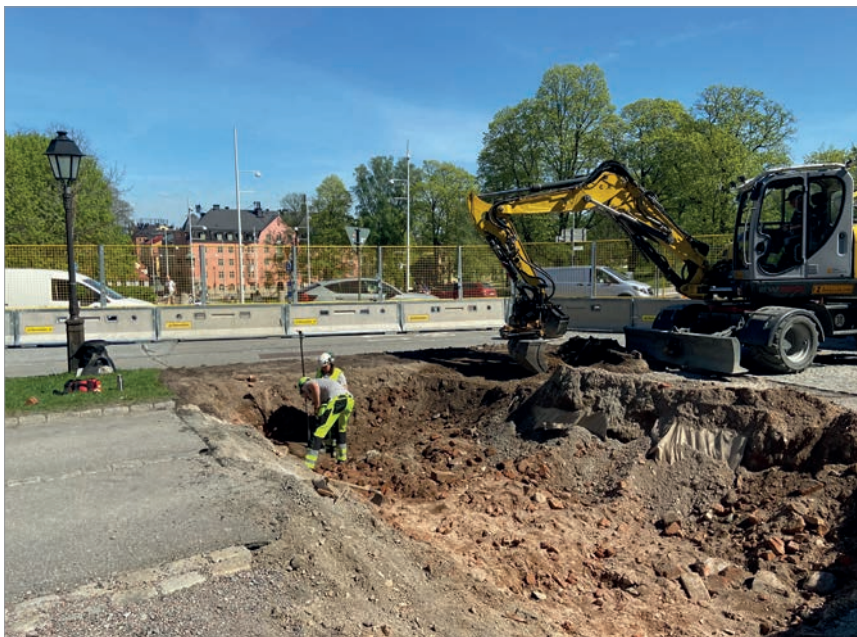
Figur 9. Undersökning av Schakt 1 med Övre Slottsgatan och Drottninggatan i bakgrunden. Foto mot öster, Anna Ölund, Upplandsmuseet.

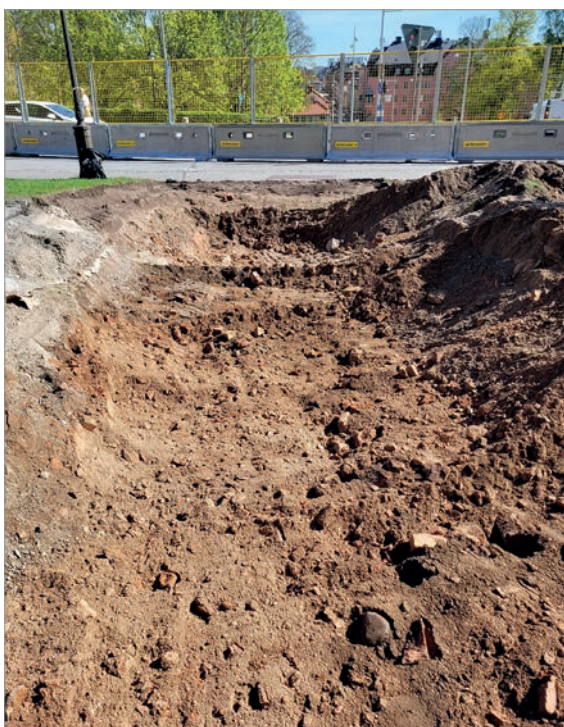
Under cirka 0,5 meter recent fyllningsgrus påträffades ett homogent och yttäckande raseringslager (K.1, se figur 10) som i stort sett endast bestod av tegel, bland annat stortegel (30 × 14 × 8 centimeter stort) och enstaka taktegel. Det fanns även vit puts, enstaka spik och djurben i lagret. Lagret var cirka 0,9–1,2 meter tjockt och var delvis återdeponerat i sen tid. Det gick emellertid inte att se någon skillnad på äldre och yngre deponering.

Figur 10. Toppen av raseringslager (K.1) i Schakt 1. Till vänster i schaktet visade sig det befintliga dagvattenröret ligga. Foto mot nordost, Malin Lucas, Upplandsmuseet.

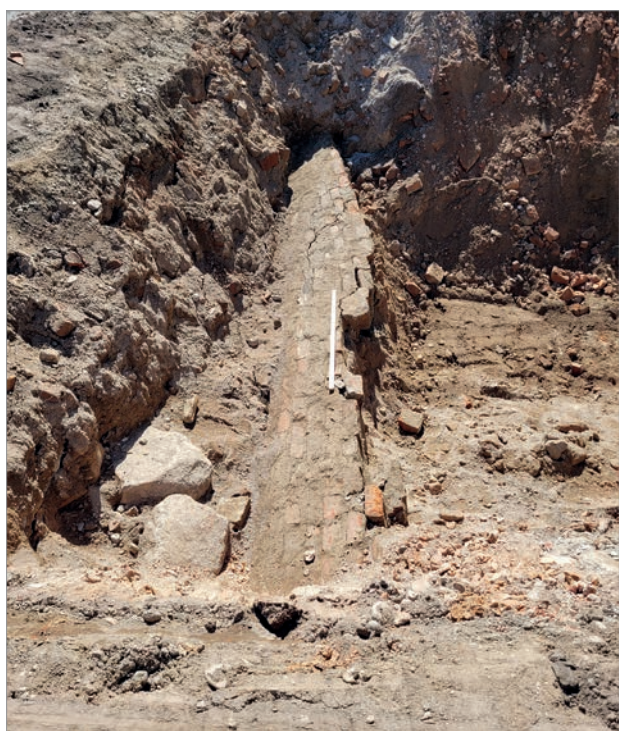
Under raseringslagret fanns i östra delen av schaktet, cirka 22,7 meter över havet, en tegelkonstruktion (K.2, se figur 11–15) bestående av välbränt stortegel fogat med grått lerbruk med dåligt bränt kalk. Tegelkonstruktionen visade sig utgöras av ett relativt flackt valv uppbyggt av stortegel (28 × 13,5 × 8 centimeter) med löpsidor och halvstenar uppåt. Som mest var elva skift synliga. Valvet var synligt över cirka 6,5 meters längd och 1,3 meters bredd med en höjd av runt 0,8 meter. De bevarade valvdelarna var ostabila, vilket delvis kunde förklaras av att den äldre dagvattenledningen lagts under valvet, troligen 1934 eller 1964. Detta gjorde att valvet rasade ihop efter

Figur 11. Tegelvalvet K.2 sett från schaktkanten. På bilden syns hur konstruktionen har börjat spricka. Foto mot söder, Malin Lucas, Upplandsmuseet.

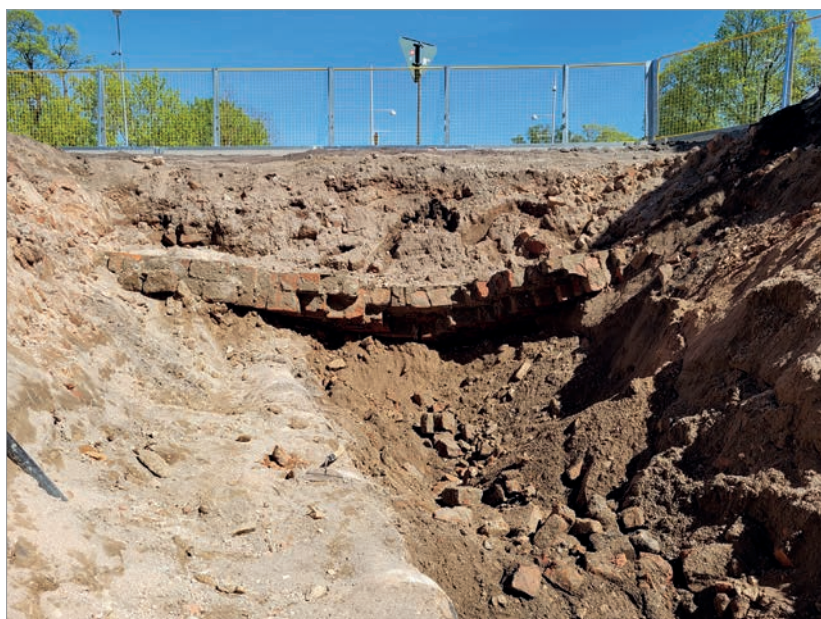
Figur 12. Valvet K.2 sett mot nordost. Notera att det på bilden redan har börjat kalva in. Till vänster i bild syns den befintliga dagvattenledningen, som alltså låg under tegelvalvet. Foto Malin Lucas, Upplandsmuseet.

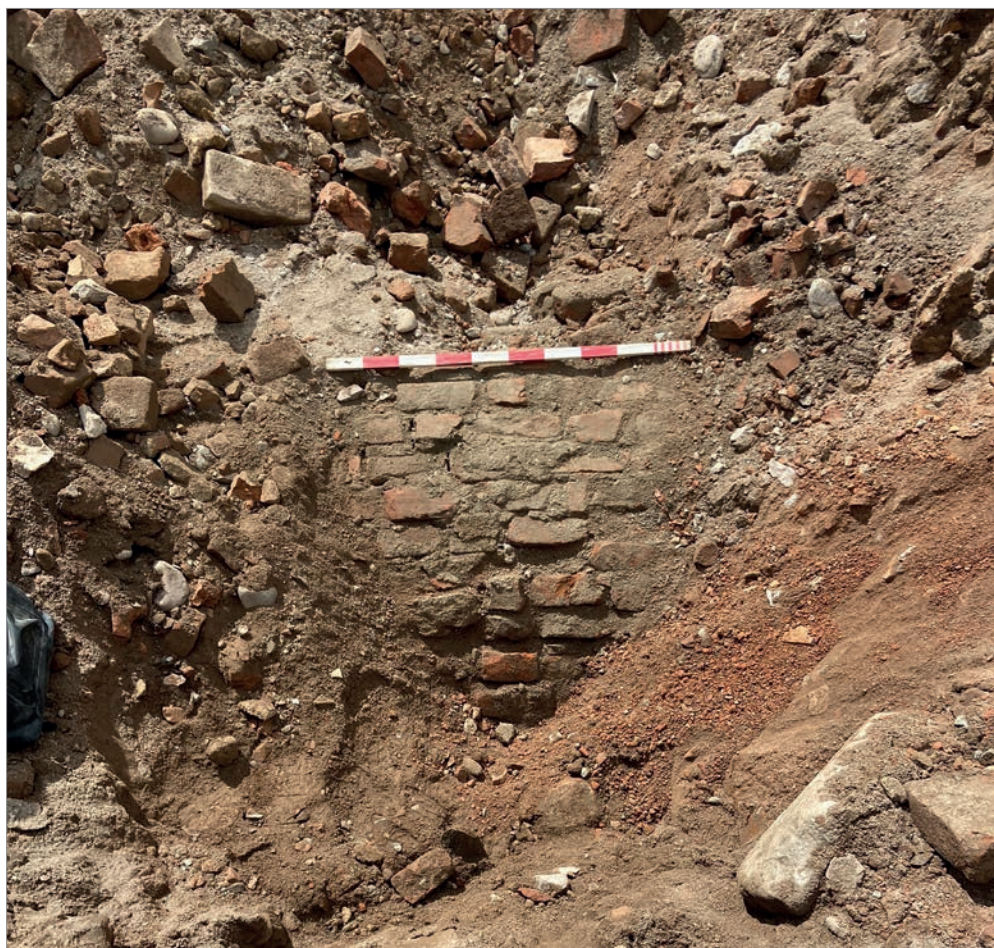
Figur 13. Valvet K.2 vid fortsatt grävning mot nordöst och ut mot Övre Slottsgatan med tio synliga skift. Foto mot sydväst, Anna Ölund, Upplandsmuseet.

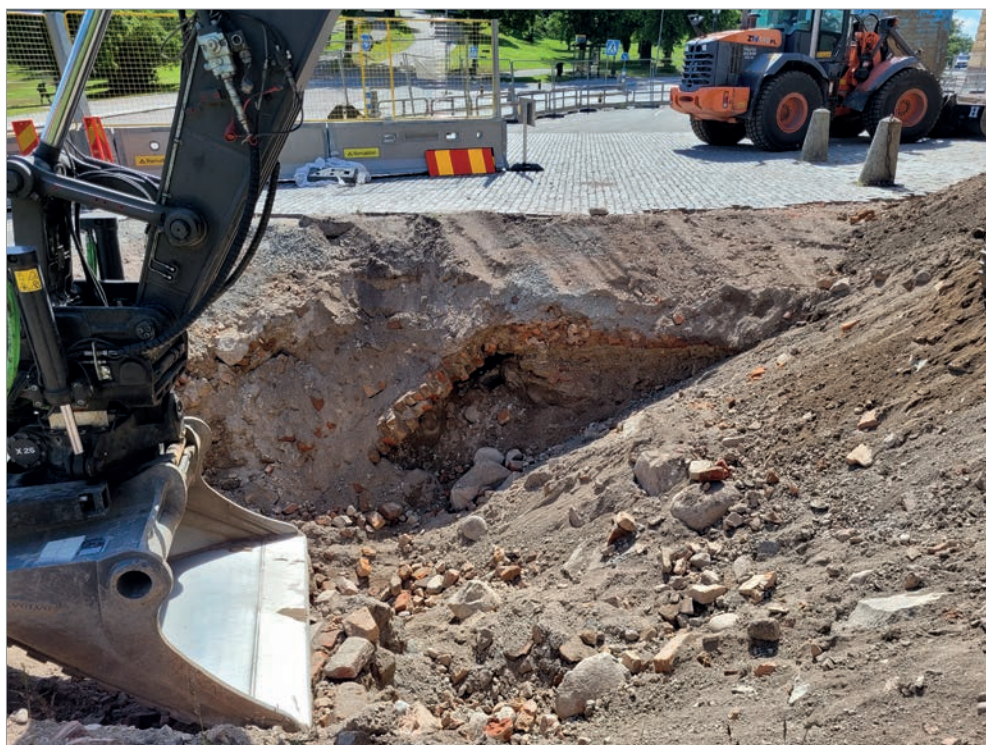
Figur 14. Tegelvalvet K.2 i den södra schaktkanten. Foto mot söder, Anna Ölund, Upplandsmuseet.

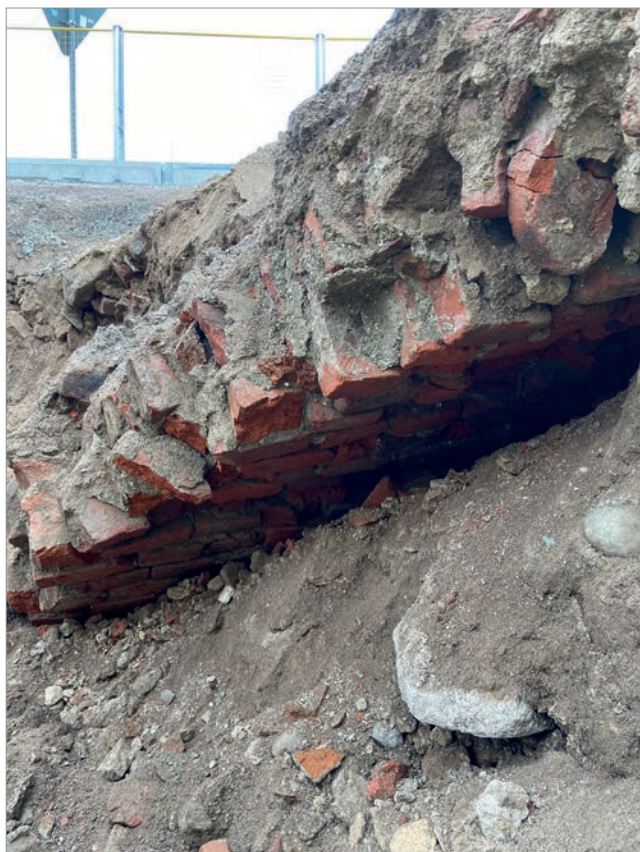
Figur 15. Närbild av tegelvalvet K.2. Foto mot nordost, Anna Ölund, Upplandsmuseet.

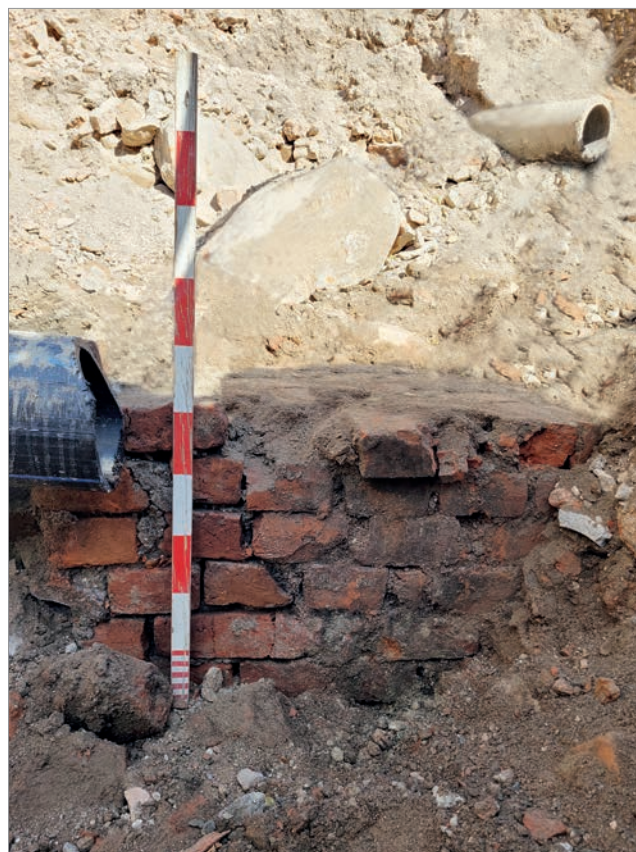
Figur 16. Dörrposten K.5 från sidan. Bilden är redigerad (skarpa skuggor har tagits bort). Foto mot norr, Malin Lucas, Upplandsmuseet.

I schaktets nordöstra ände påträffades på runt 1,9 meters djup (cirka 22,8 meter över havet), två tegelkonstruktioner som tolkades vara dörrposter till en ingång till källaren. Båda låg under befintlig dagvattenledning. Den nordöstligaste (K.4, figur 17) som påträffades först var cirka 0,6 meter hög med sex synliga skift och var cirka  $0,9 \times 0,6$  stor. Den nordvästra änden hade ett uttag för dörrbladet ( $0,15 \times 0,14$  meter stort). Tegelstenarna i det södra hörnet var profilerade, med avfäsaade kanter. Cirka 1,4 meter längre mot sydväst fanns den andra dörrposten (K.5, figur 16). Den var 1,14 meter lång, 0,63 meter bred och minst 0,87 meter hög med nio synliga skift. Ett urtag för dörrbladet ( $0,15 \times 0,14$  meter stort) fanns i den nordöstra änden och precis som på motsvarande dörrpost var teglet i den sydöstra kanten profilerat. Båda dörrposterna hade samma typ av lerbruk som fanns i tegelvalvet och eftersom det också fanns på de översta tegelstenarna är det sannolikt att båda dörrposterna ursprungligen varit högre.

De bevarade delarna av dörrposterna behövde inte tas bort och kvarligger under den nya ledningen.

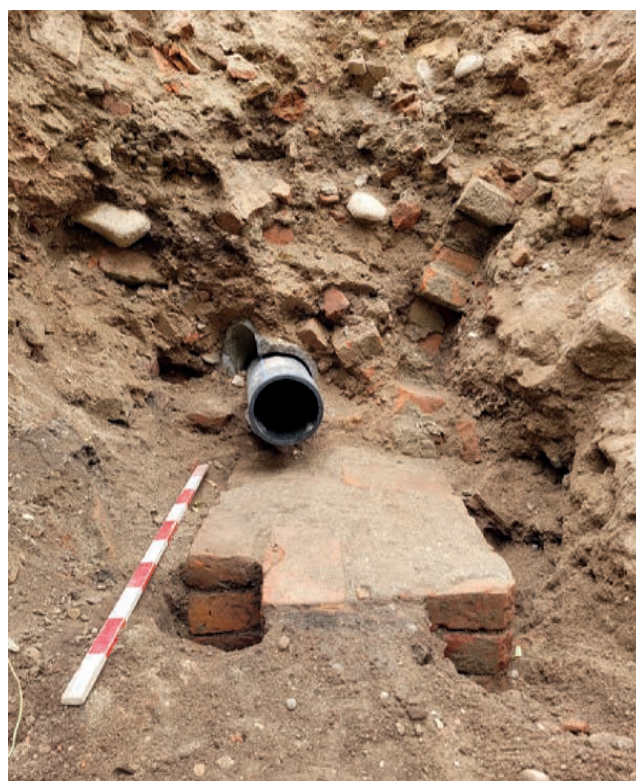
Figur 17. Dörrposten K.4. Till vänster syns urtaget för dörrbladet. Till höger kan profileringen av tegelstenarna anas. I sektionen bakom konstruktionen syns tegelvalvet K.11. Foto mot öster, Malin Lucas, Upplandsmuseet.

I den östra sektionen, öster om K.4, syntes rester av ett tegelvalv (K.11, figur 17), mycket skadat av rörgraven. Nio skift var synliga. Teglet var sammanfogat med grått lerbruk. Konstruktionen var synlig över en cirka 0,85 meter lång yta från 1,05 till 1,90 meter under markytan (cirka 21,95–22,8) meter över havet. Tegelvalvet har sannolikt ingått i källaren men rasat ihop och skadats vid tidigare markarbeten.

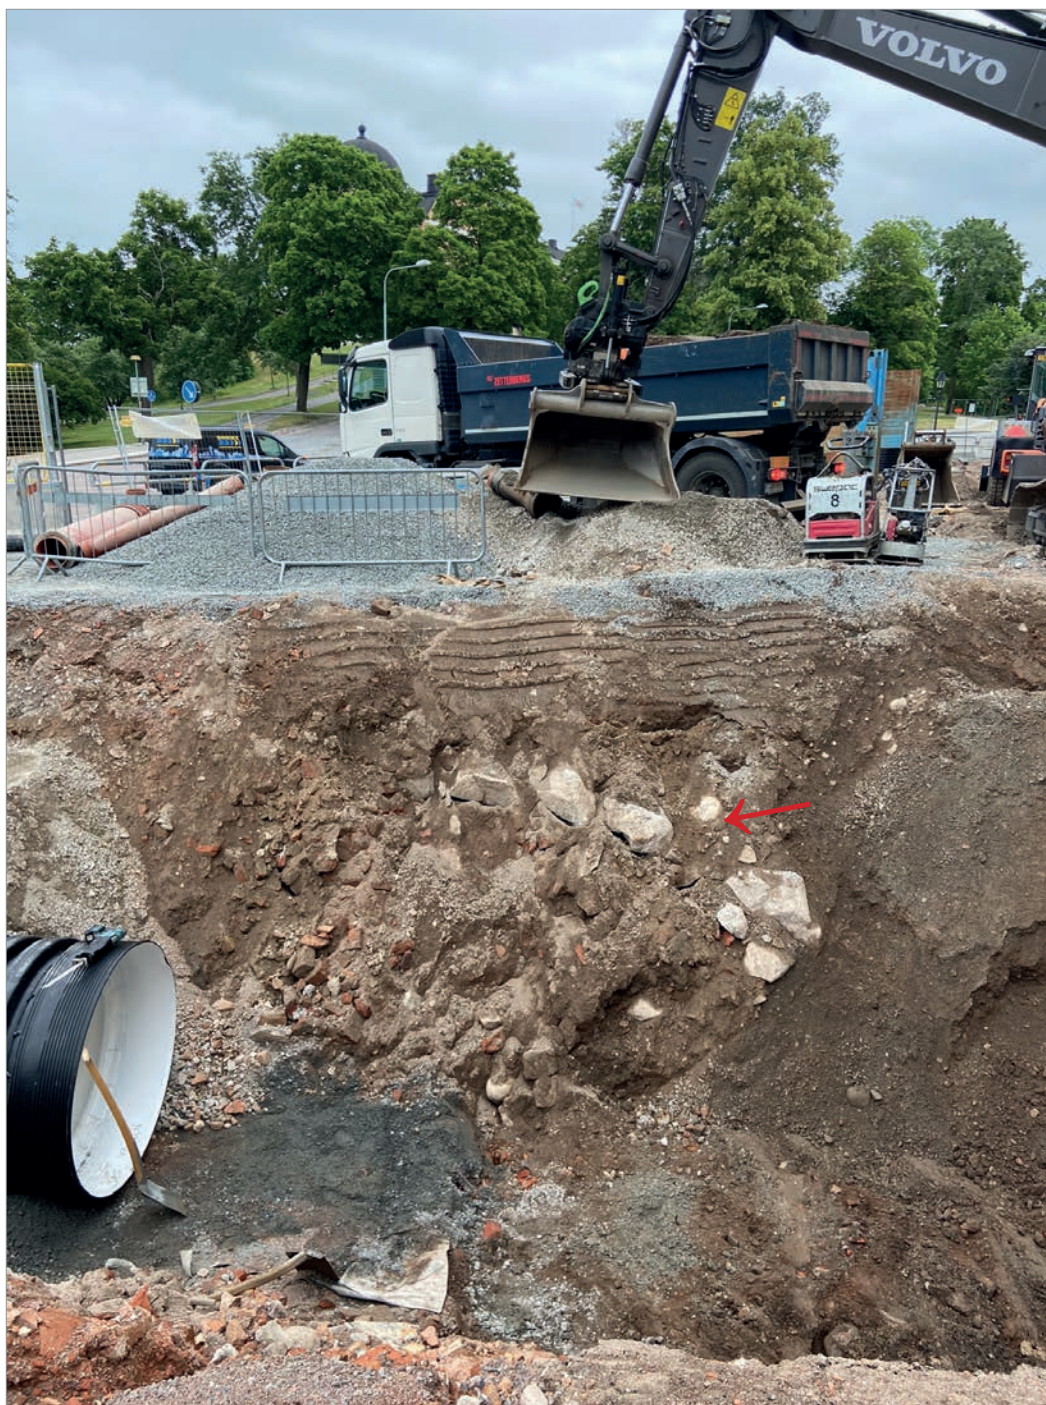
Längs den södra schaktkanten påträffades en konstruktion (K.8, figur 18) av stenar som låg i en bågformation över en cirka fyra meter lång sträcka. Stenarna var 0,6–0,85 meter stora och de översta låg runt 1,3 meter under markytan medan de understa synliga stenarna låg cirka 2 meter under markytan (cirka 22,3 meter över havet), djupast mot väster. Exakt vad konstruktionen representerar gick inte att avgöra men sannolikt var det en del av källarvalven.

Figur 18. Stenkonstruktion (K.8) i den södra schaktkanten, vid den röda pilen. Foto mot söder, Anna Ölund, Upplandsmuseet.

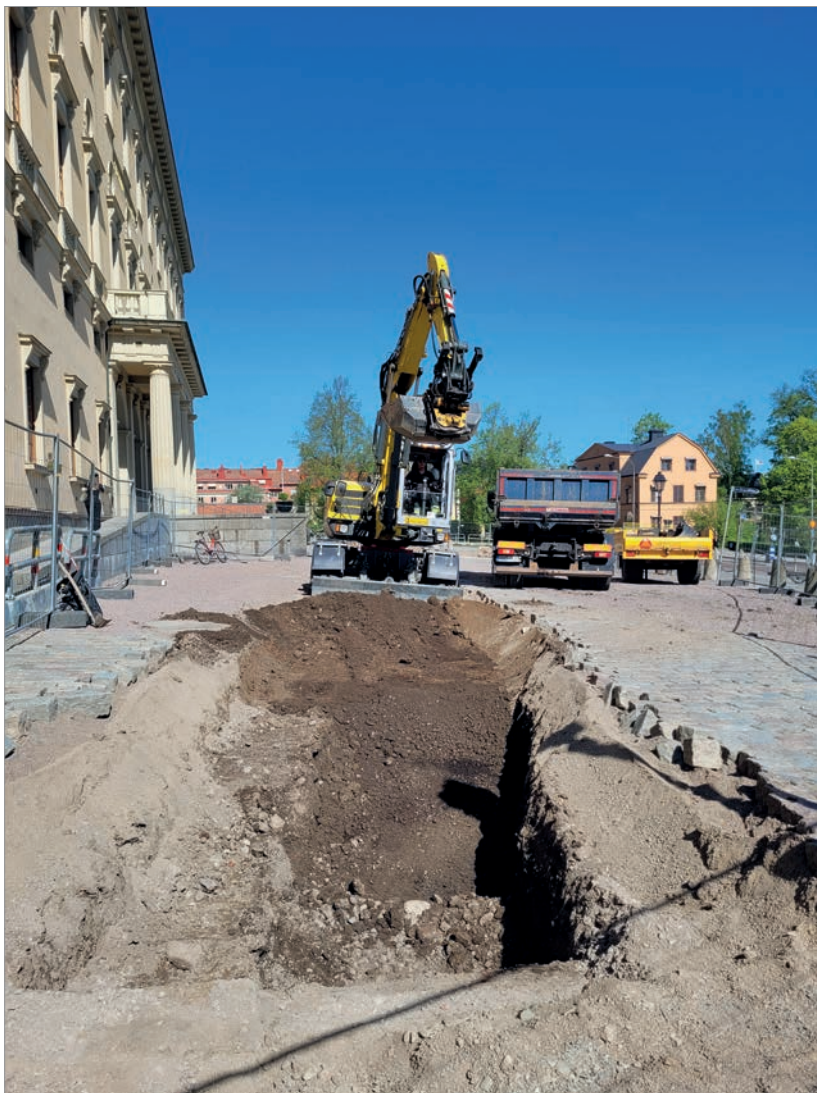
Figur 20. Påbörjad grävning av Schakt 2. Foto mot nordväst, Malin Lucas, Upplandsmuseet.

Schaktet löpte parallellt med biblioteksbyggnadens östra sida, från det sydöstra hörnet och fram till huvudingångens trappa. Schaktet var cirka 2,5–3,3 meter brett, runt 42 meter långt och omfattade cirka 110 kvadratmeter. Schaktet grävdes till ett maximalt djup av 1,3 meter. Markytan låg här cirka 25 meter över havet.

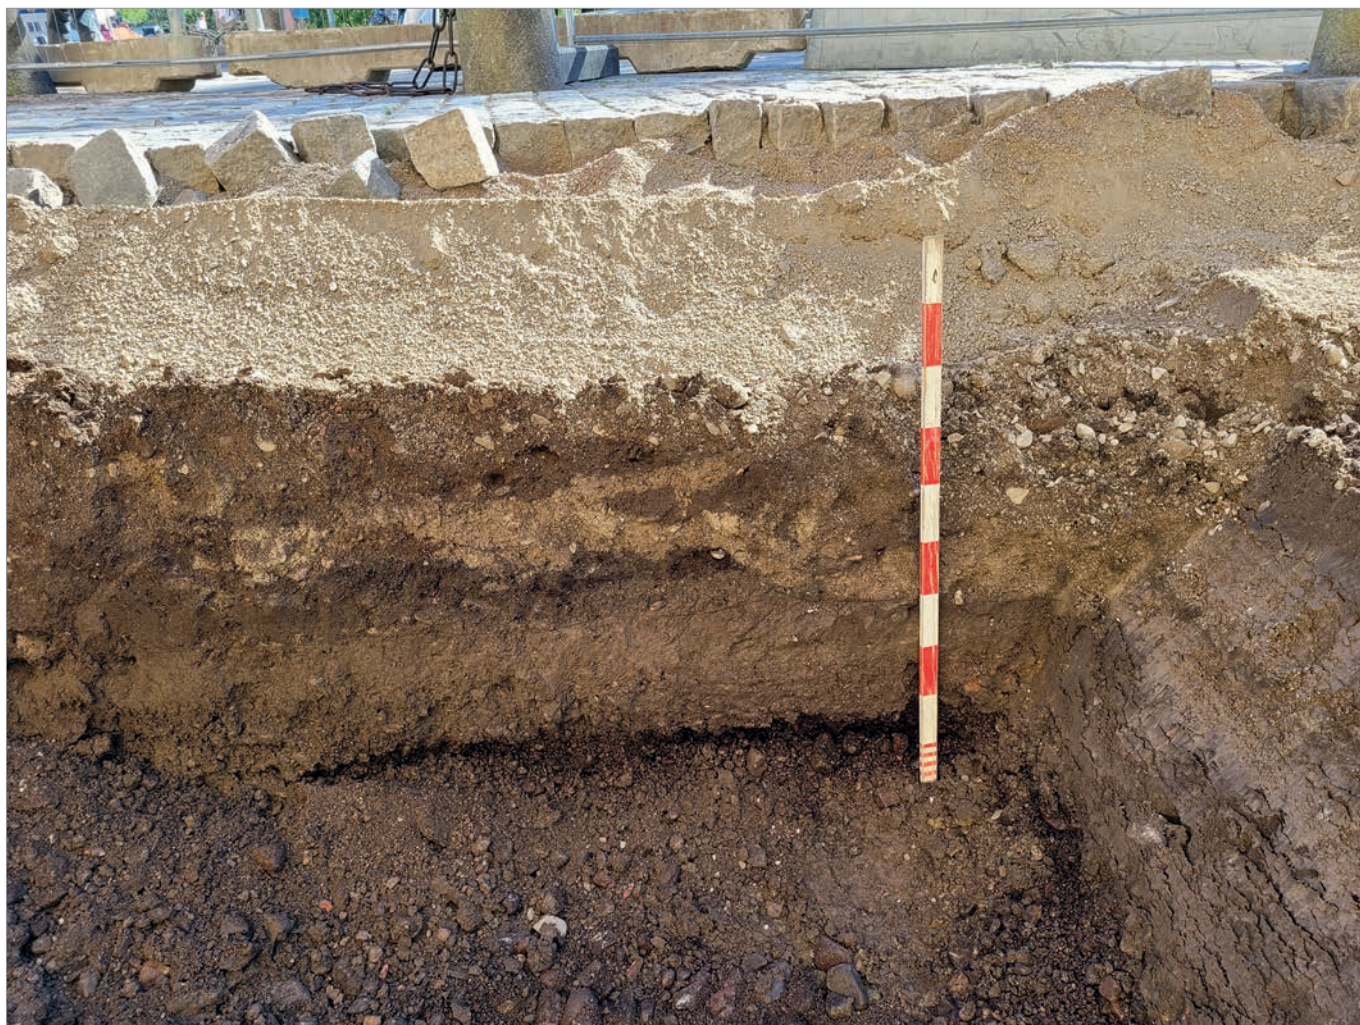
fyllnadsgrus fanns. Under fyllnadsgruset fanns ett omrört, cirka 0,3 meter tjockt mylligt lager med ljus lera, lite tegel, ben och småsten, varunder ett lager (K.6) med brun lera med lite tegel, runt 0,2 meter tjockt, påträffades (cirka 24,3 meter över havet). Lagret var synligt över en sträcka av runt 30 meter. Två dalpilar (F20) påträffades i lagret (se avsnittet om Fynd). Lager 6 utgör sannolikt en rest av ett uppodlat marklager.

Figur 21. Lager i den sydligaste delen av Schakt 2. Det understa mörka lagret är naturligt åsgrus och lagret ovan det är det troliga odlingslagret K.6. Foto mot öster, Malin Lucas, Upplandsmuseet.

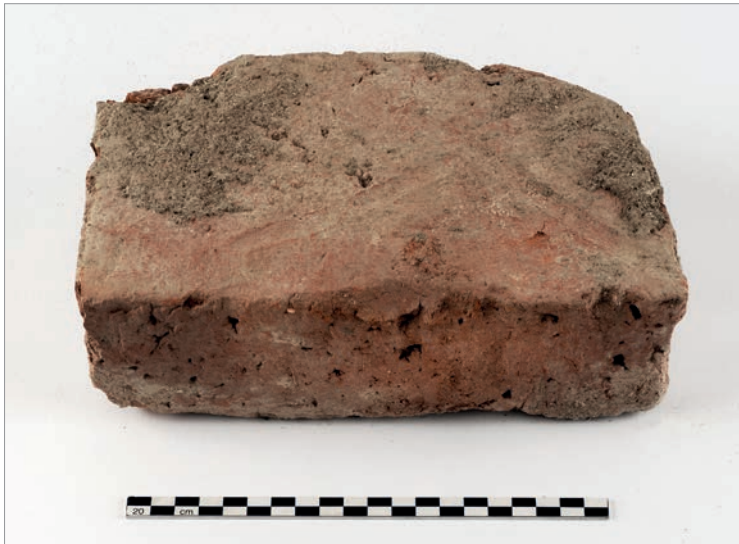
Figur 22. Tegelsten (F8) från tegelvalvet K.2. Ett kryss har ristats in i stenen. Troligen rör det sig om ett bomärke. Foto Olle Norling, Upplandsmuseet.

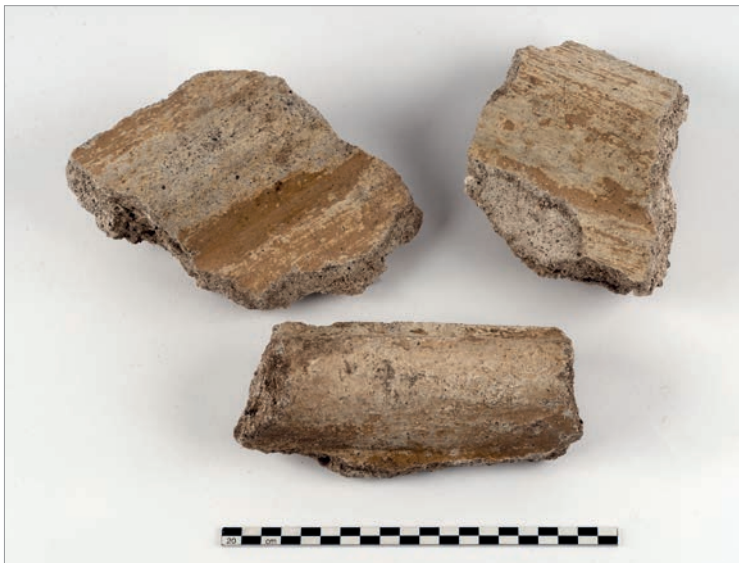
Figur 23. Listverk (F7) som sannolikt hört till stallet. Foto Olle Norling, Upplandsmuseet.

De flesta fynden påträffades i raseringslagren K.1 och K3. De flesta av dem hör troligen samman med den sista byggnaden på platsen, det vill säga landshövdingestallet. Detta är särskilt sannolikt gällande putsfragmenten, då stallbyggnaden är den enda byggnad som verkar ha varit putsad. Kakelfragmenten som påträffades var grönglaserade, vilket överensstämmer med beskrivningen av den andra byggnaden som anges ha haft just gröna kakelugnar, men det är oklart om stallbyggnaden också kan ha hyst någon ugn. Ytterligare ett föremål som påträffades men som inte togs in som fynd, var ett ankarjärn (se figur 25), också detta påträffat i raseringslager och sannolikt tillhörande stallet. Ankarjärnet var 0,44 m långt, 0,26 meter brett, Y-format med en pigg åt varje håll i klykan och en pigg i andra änden. Föremålet hade kvarsittande ljusgrått kalkbruk.

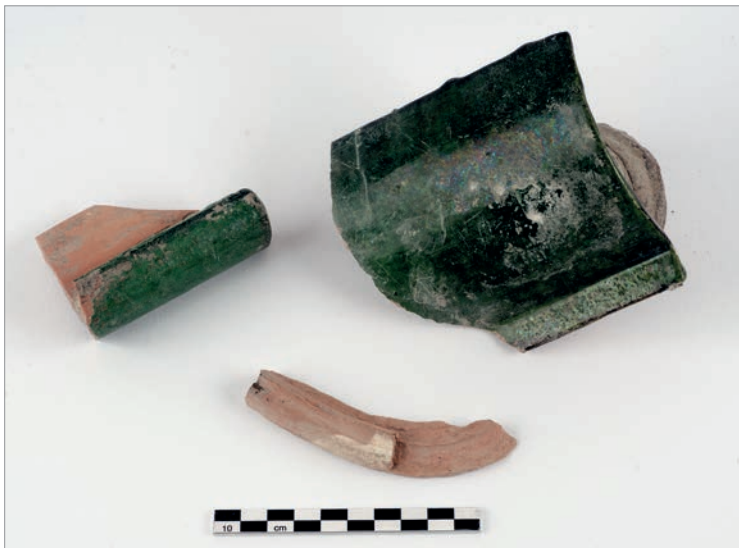
Figur 24. Grönglaserat kakel (F13). Foto Olle Norling, Upplandsmuseet.

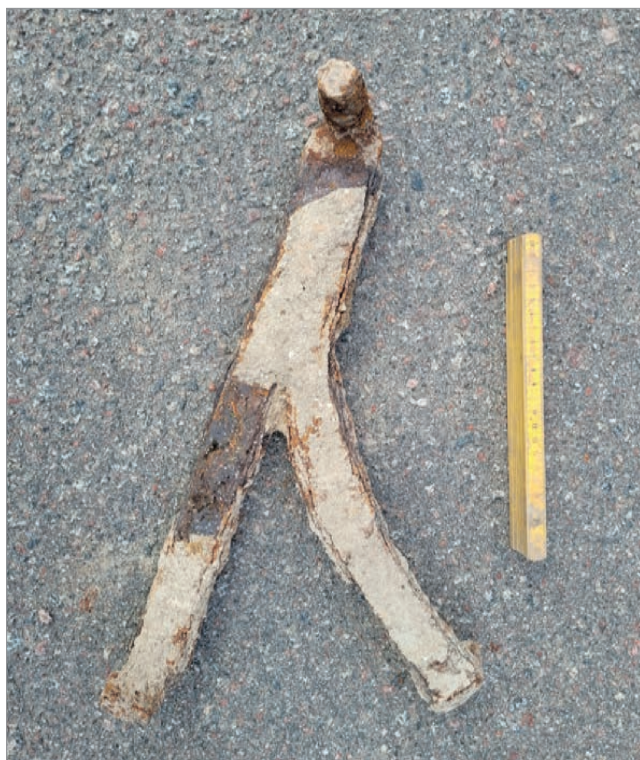
Figur 25. Ankarjärnet påträffades i raseringslager och har troligen varit en del av stallets konstruktion. Foto Malin Lucas, Upplandsmuseet.

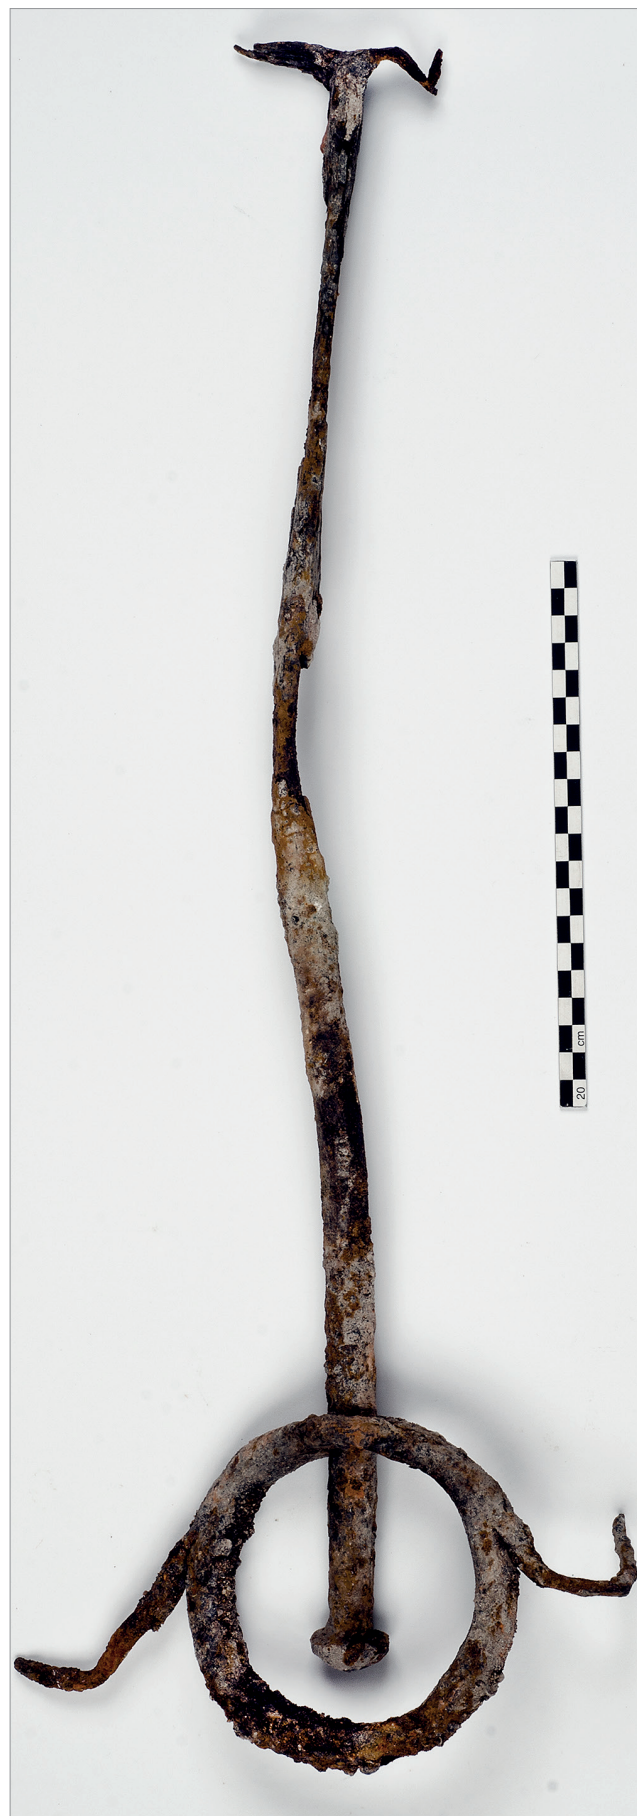
Ytterligare ett större järnföremål (F10) som påträffades i raseringslager K.1, i tolkades som en upphängningsanordning, möjligen en slaktgalge, som troligen suttit i taket på något av källarvalven (se figur 26). En ögla (lekare) i den nedåthängande delen kan ha använts för upphängning av diverse föremål, som exempelvis djurkroppar och två spetsiga tenar på sidorna av öglan har fungerat som krokar.

Figur 26. Det stora järnföremålet F10, möjlig slaktgalge. Foto Olle Norling, Upplandsmuseet.

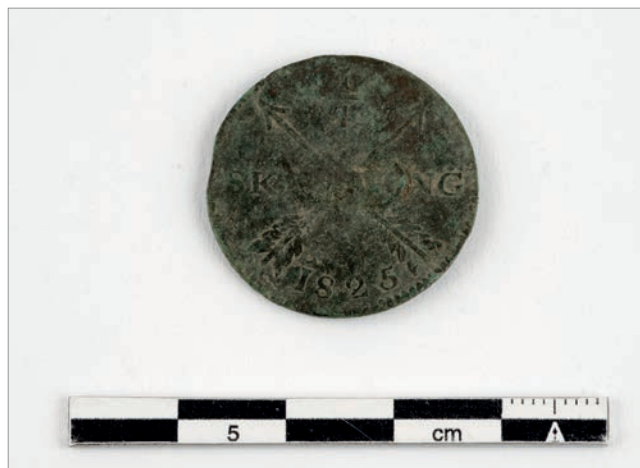
Figur 27. Kopparmynt (F2) från 1825. Foto Olle Norling, Upplandsmuseet.

Bland övriga fynd fanns ett mynt (F2, se figur 27) från ett raseringslager (K.1). Myntet var  $\frac{1}{4}$  skilling kopparmynt med året 1825. Årtalindikerar att myntet tappats i samband med rivning av stall och byggandet av biblioteket.

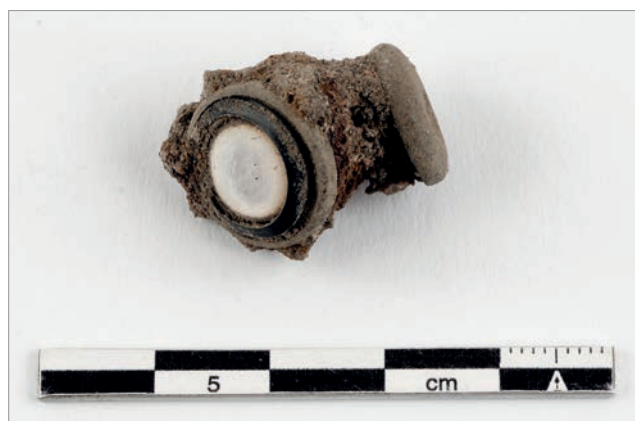
Figur 28. Manschettknapp (F19) med trolig pärlemorinläggning. Foto Olle Norling, Upplandsmuseet.

I fyllningen (K.9) av urtaget för dörren i dörrposten K.4 påträffades en intakt manschettknapp (F19, se figur 28) med inläggning av vad som bedöms vara pärlemor. Eftersom källaren varit i bruk under en så lång tid och med tanke på att stallet revs först under första delen av 1800-talet är det oklart vilken datering knappen har. Manschettknappar fanns redan på 1600-talet blev de inte allmänt använda förrän på 1800-talet och troligen hör den samman med bebyggelsens sista fas.

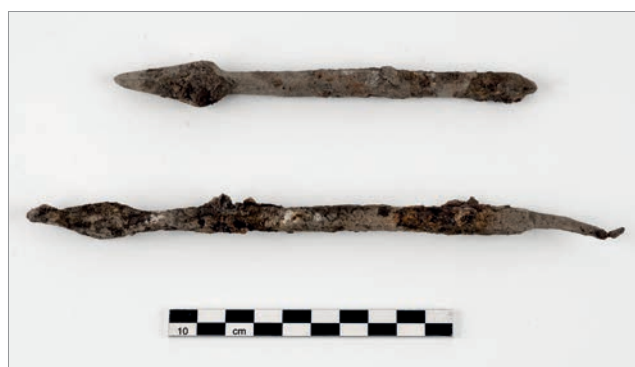
Figur 29. De båda dalpilarna (F20) som påträffades i Schakt 2. Foto Olle Norling, Upplandsmuseet.

Från Schakt 2 har endast en fyndpost registrerats, F20, som bestod av två snarlika föremål, vilka visade sig var så kallade dalpilar (se figur 29). De är tillverkade av fyrsidiga järntenar med spetsar i ena änden. Den ena har i änden en tånge, vilken saknas på den andra. Troligen har den brutits av. Piltypen hör till armborst som var i användning från 1300-tal och fram till 1500-talet. Båda föremålet påträffades i den troliga odlingslagret K.6. Hur dessa pilar har hamnat i lagret är oklart men typer var vanligt förekommande stridspilar vid exempelvis Långfredagslaget 1520. Exakt var slaget stod är inte helt utrett men det är sannolikt att det var i nuvarande Stadsträdgården (Syse 2003). Möjligen skulle pilarna kunnat ha med det slaget eller några andra lokala stridigheter att göra.

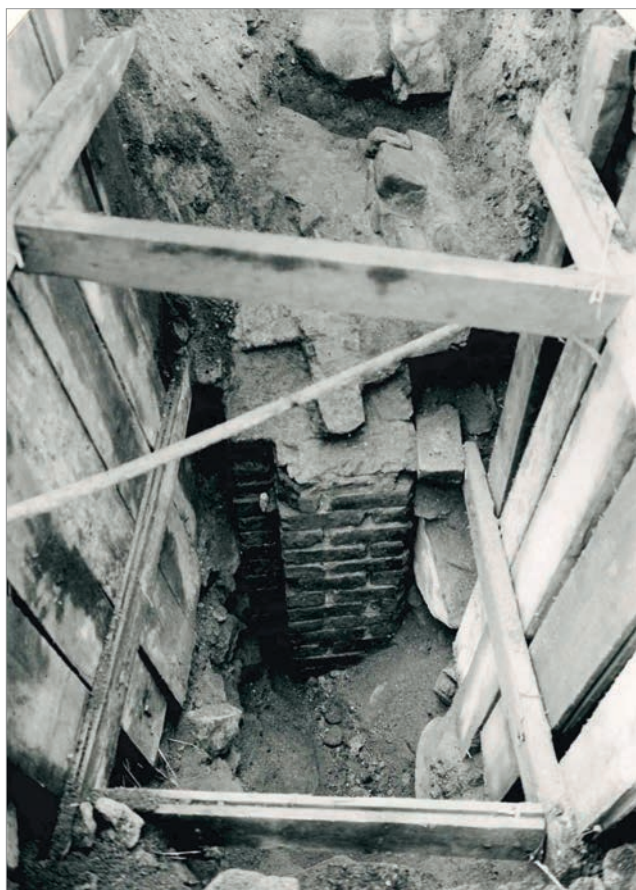
Figur 32. Dörrpost påträffad 1934. Denna konstruktion motsvarar den aktuella K.4. Notera gångjärnet i urtaget på vänster sida. Fotokopian i Upplandsmuseets arkiv är spegelvänt och har därför redigerats. Foto Karl Hulthén, Upplandsmuseets fotoarkiv.

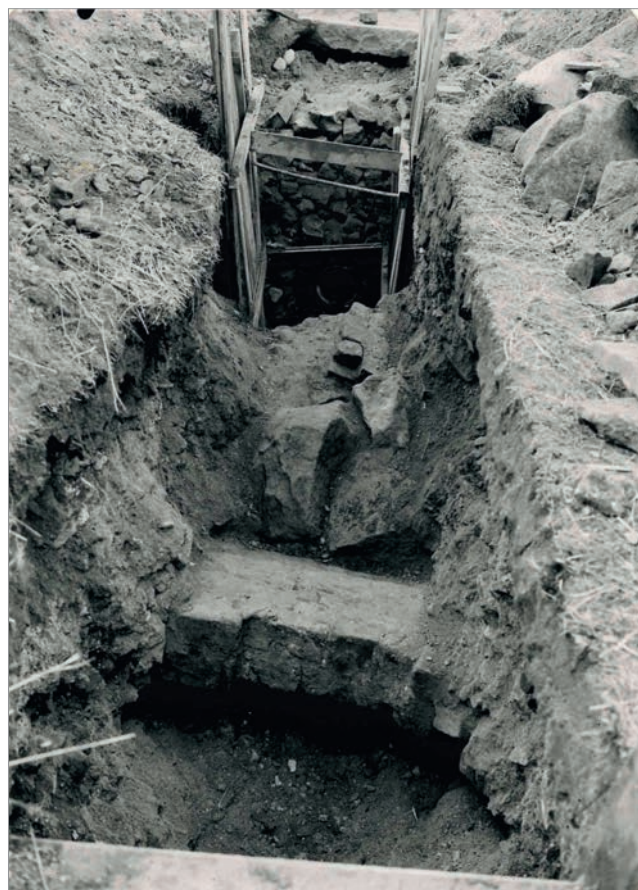
Figur 33. Delar av tegelvalv påträffat 1934. Troligen var det vid detta tillfälle som ledningsdragning gjordes under valvet, som alltså motsvarar K.2. Foto Karl Hulthén, Upplandsmuseets fotoarkiv.

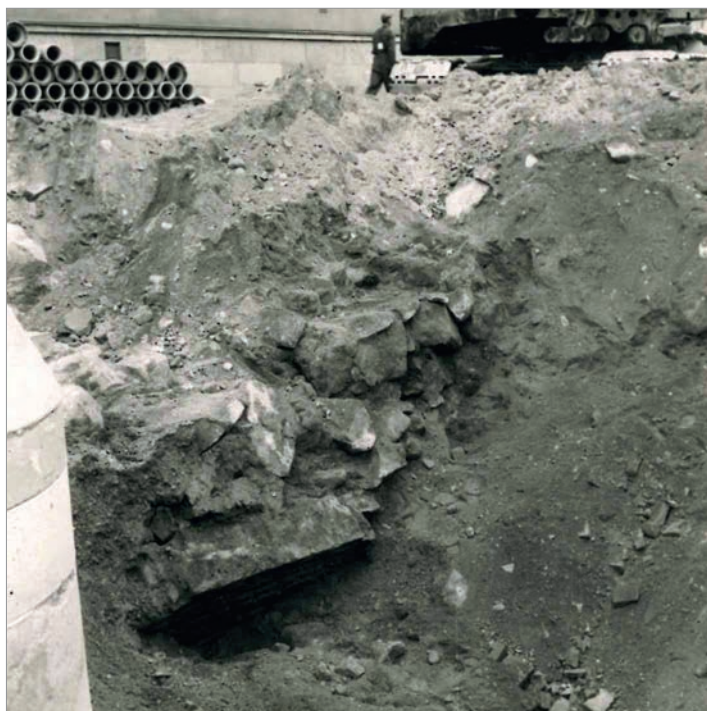
Figur 34. Del av källarvalv framkommet vid 1964 års undersökning. Upplandsmuseets fotoarkiv.

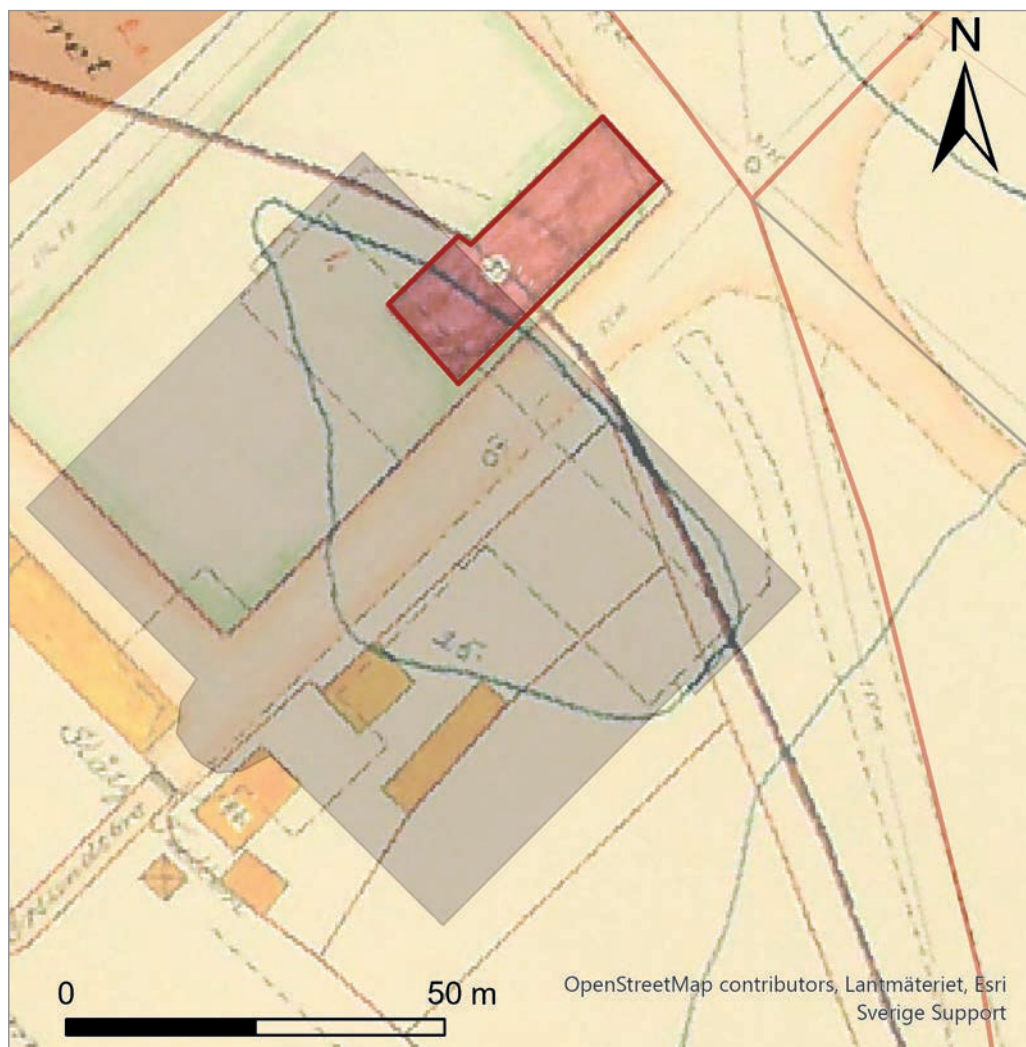
Figur 36. Landshövdingestallet i rött från Rydbergs karta upprättad 1930. Det undre kartsnittet visar också Carolina Rediviva i grått. Skala 1:1000.
