Rudbecks terrasser och Vasas mur

Arkeologi vid Uppsala slott

Arkeologisk schsktningsövervakning

Upplandsmuseets rapporter 2024:22

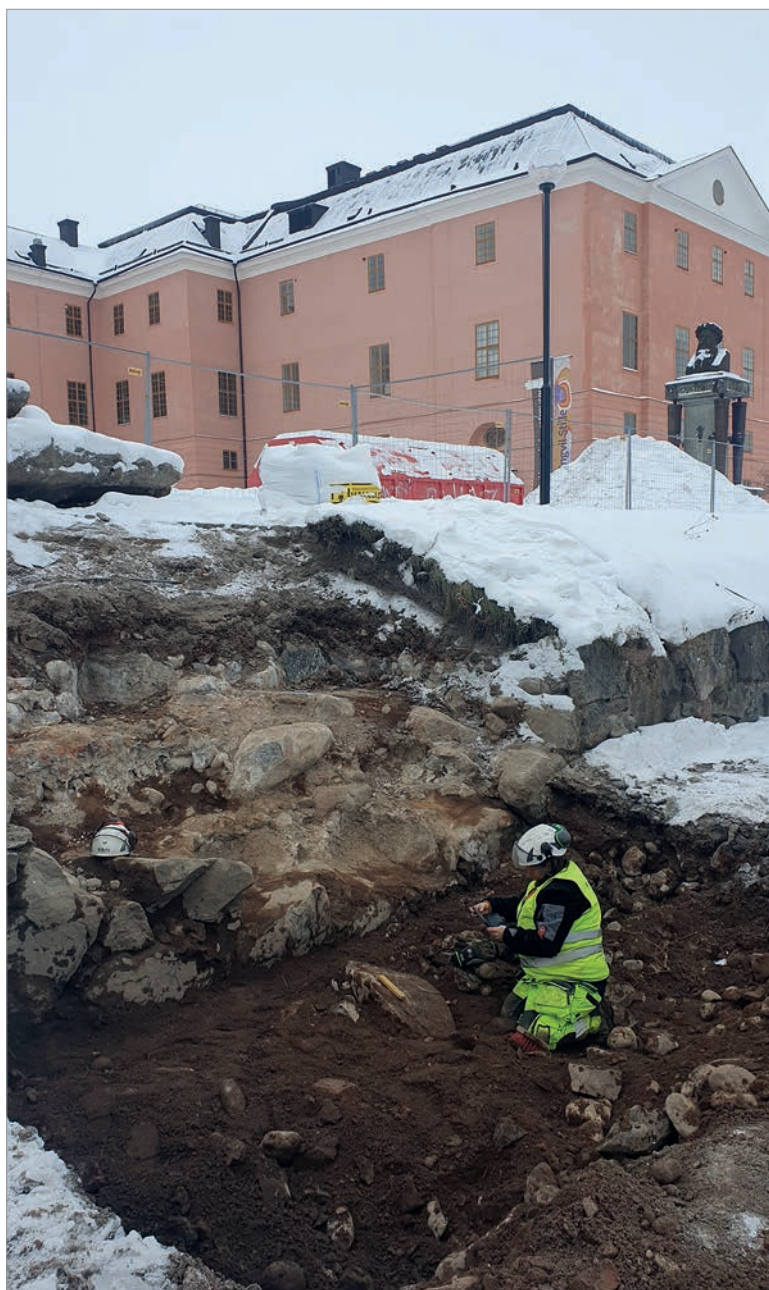
Figur 1. Dokumentation av Gustav Vasas kurtinmur med Uppsala slott och byst av Gustav Vasa i bakgrunden. Foto mot väster, Adam Hultberg, Upplandsmuseet.

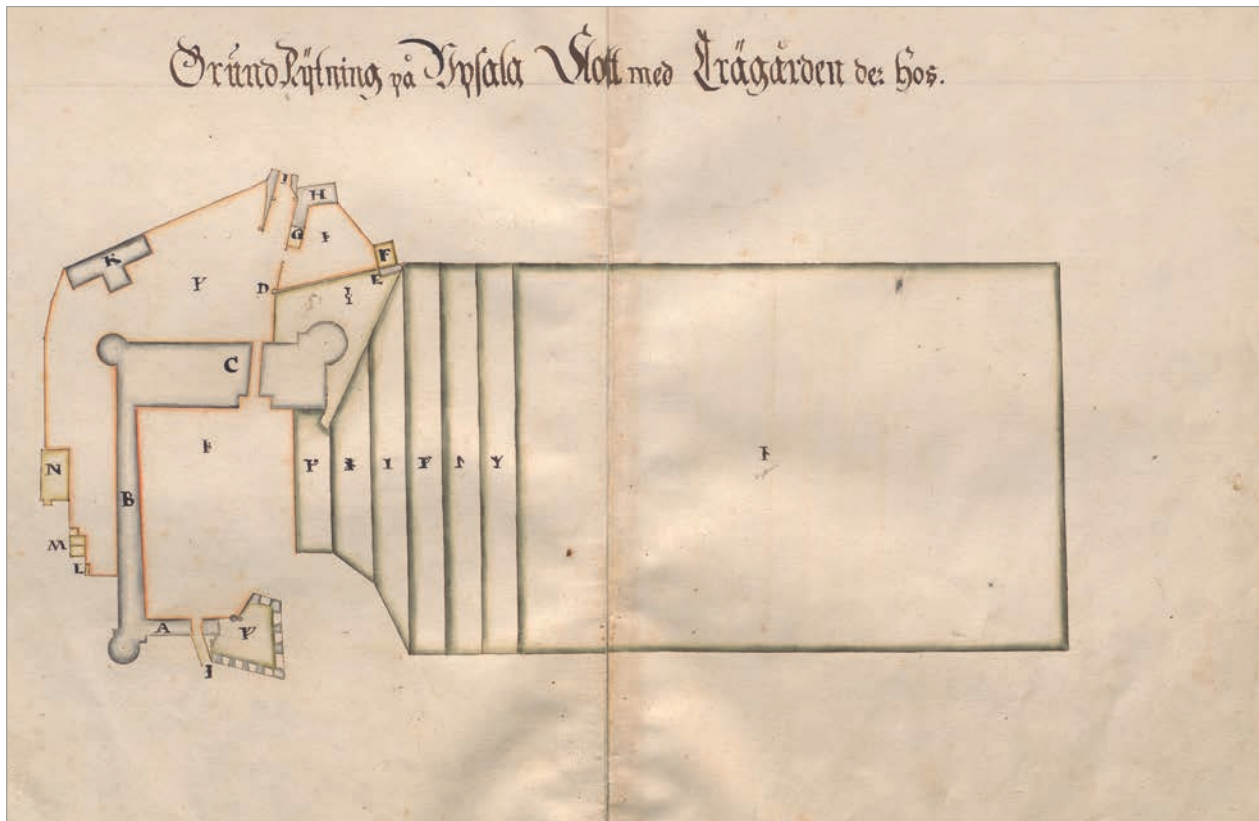
Figur 4. Planritning upprättad av Olof Rudbeck den äldre i mitten av 1600-talet som visar slottet, terrasserna och trädgården (alvin-record:134334).

Ritningarna visade trappor och terrasser som ledde från borggården ned mot trädgården. På terrasserna fanns utsmyckningar i form av blindarkader, parterrer och små fontäner (figur 4 och 5).

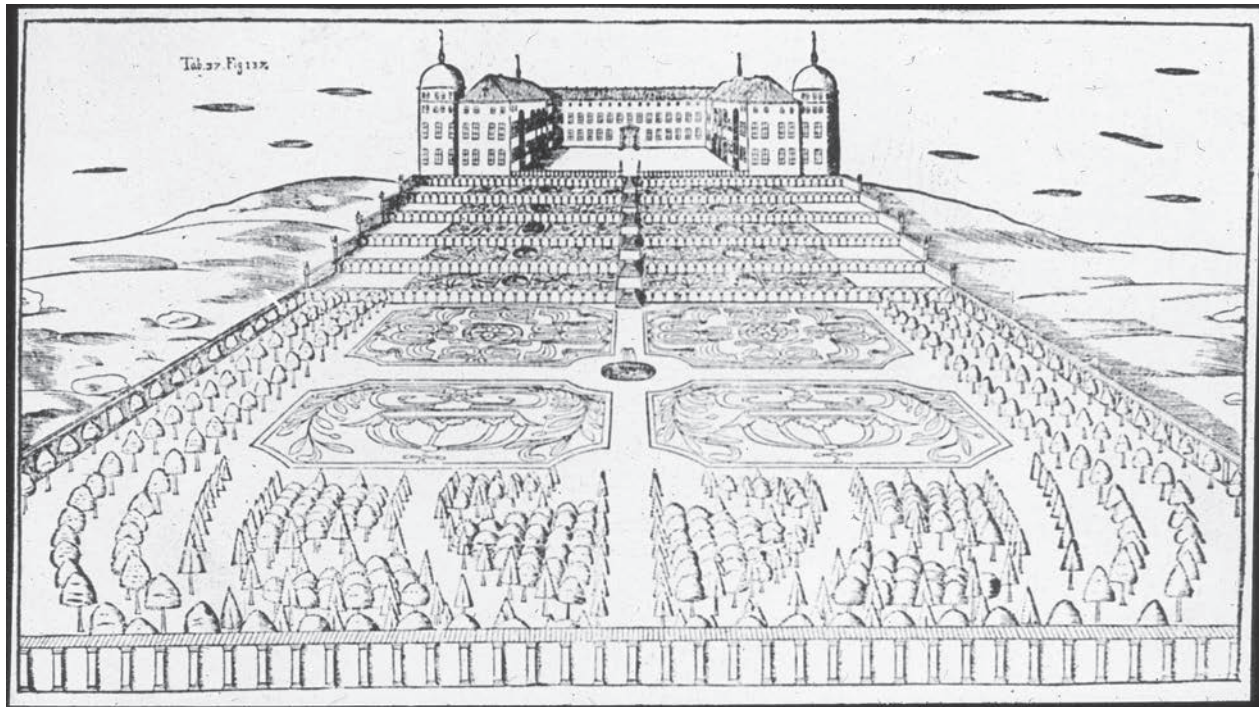
Figur 5. Vy över trädgården, terrasserna och slottet ur Rudbecks Atlantica. Slottet har aldrig sett ut som i bilden då detta är ett förslag över till- och utbyggnaderna (alvin-record:88585).

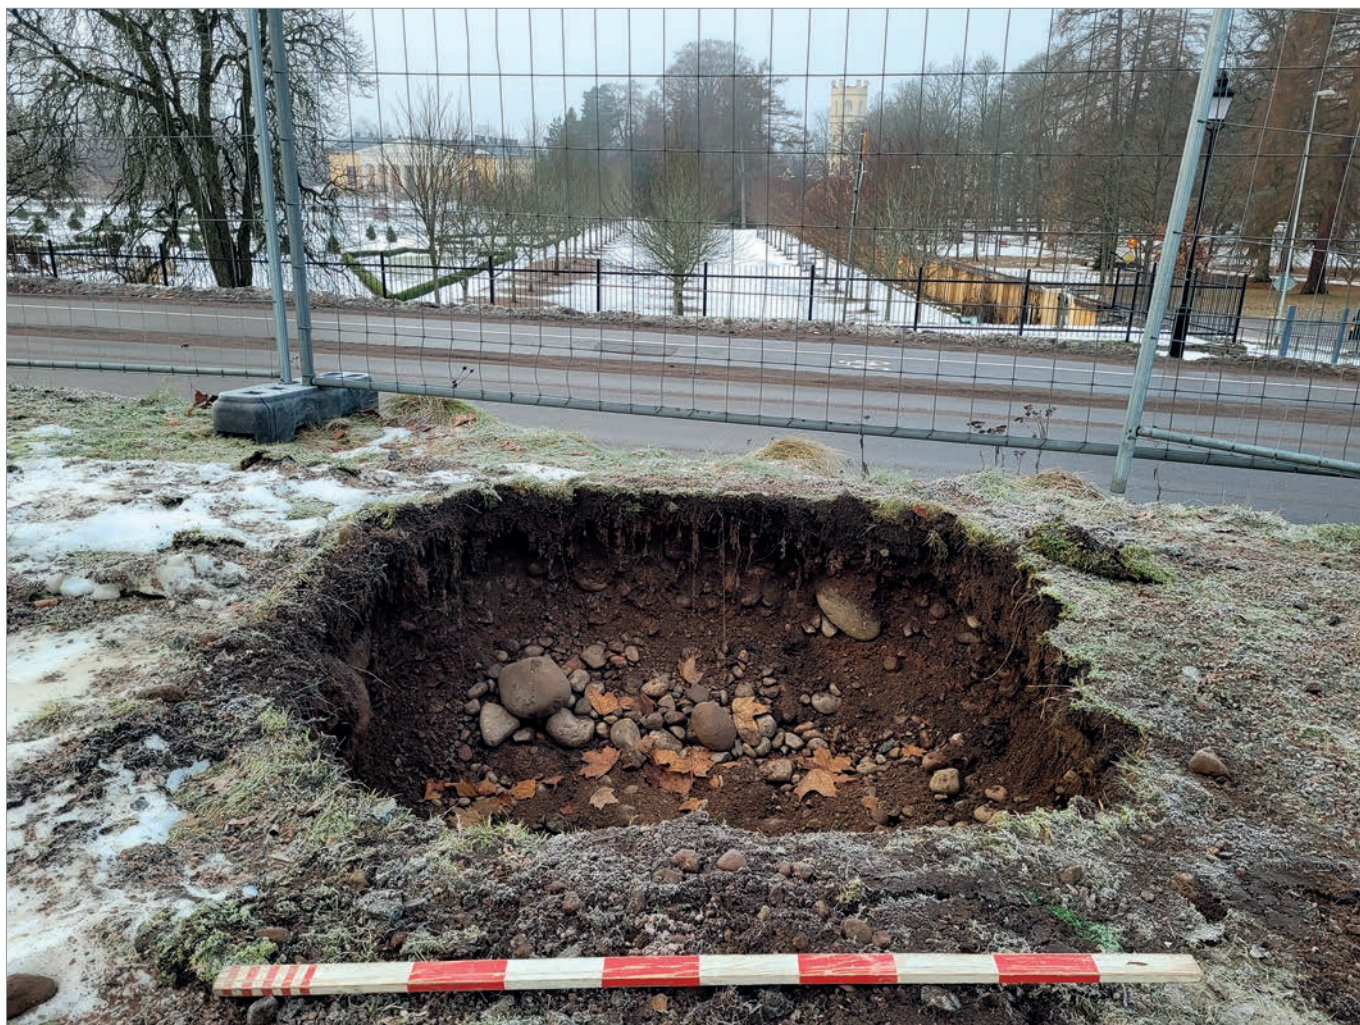
Sammanlagt avlägsnades 25 träd, vilket resulterade i lika många trädgropar (schakt 23–47, figur 8). Generellt var groparna runt 2 × 1,5 meter stora och grävdes till ett djup av cirka 0,8 meter. I

toppen fanns 0,2 meter grästorv, varunder åsgrus vidtog (figur 9). Inga arkeologiska iakttagelser gjordes i någon av trädgroparna.

Figur 9. En av trädgroparna (Schakt 25) kan illustrera det ungefärliga utseendet av samtliga trädgropar, med åsgrus direkt under grästorven. Foto mot väster, Malin Lucas, Upplandsmuseet.

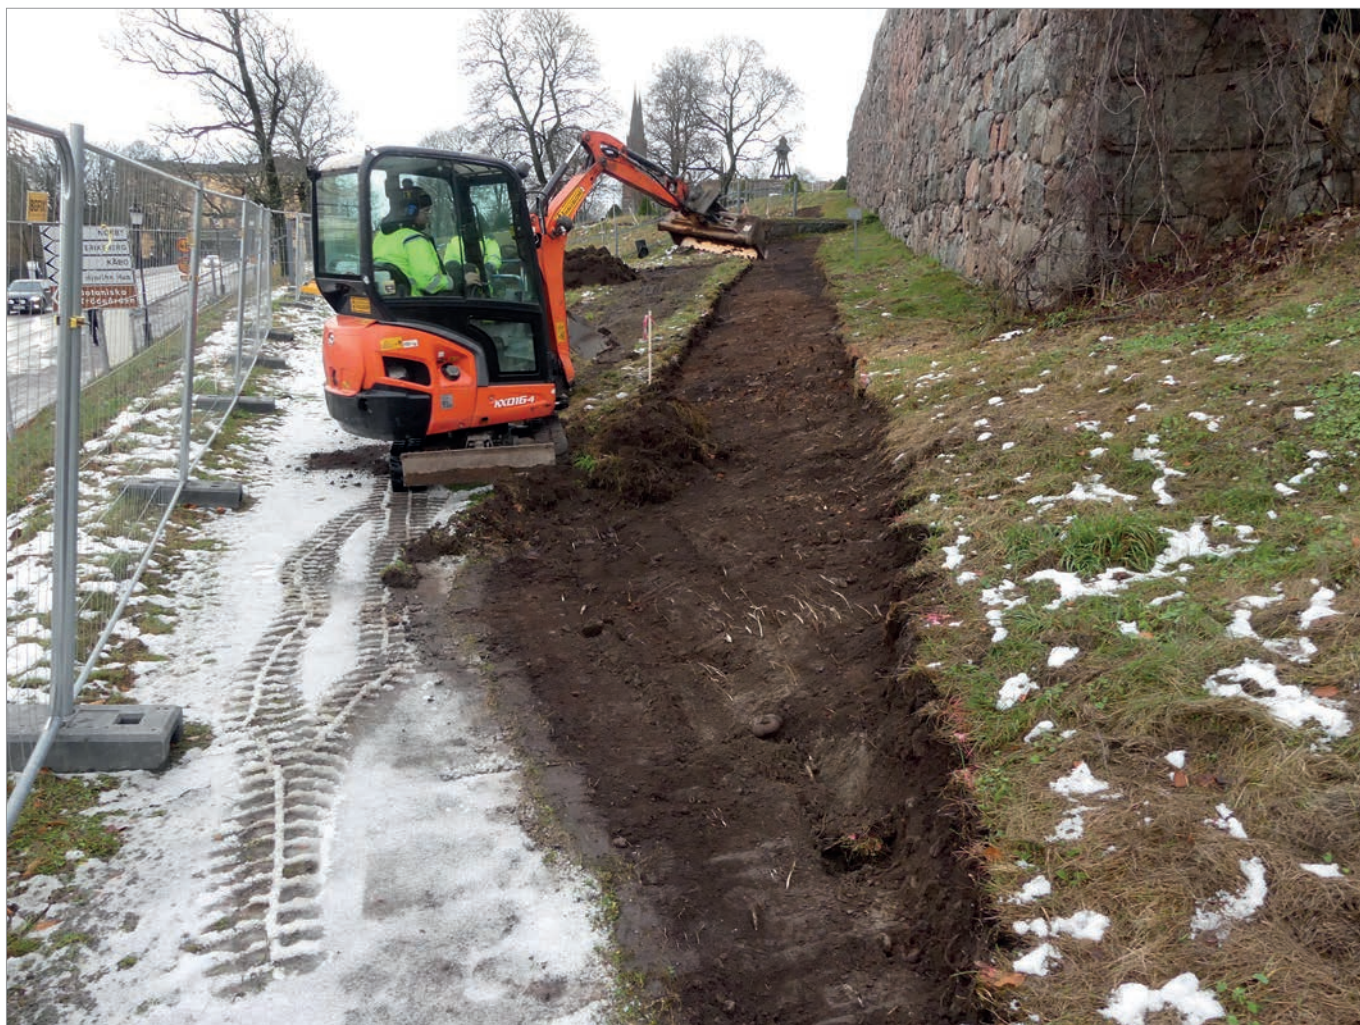
Schakt 9 (figur 11 och 12) grävdes för en permanent körväg för underhållsfordon. Schaktet var beläget längs med bastion Gräsgården västra sida. Schaktet var cirka 95 meter långt och 2,2 meter brett. Det grävdes till ett djup av maximalt 0,5 meter. Huvudsakligen var det grästorven som berördes, varunder matjord eller naturligt åsgrus vidtog. I matjorden fanns en bit profiltegel (F3). Inga arkeologiska observationer gjordes i något av schakten för körvägar.

Figur 12. Schaktning för körväg (Schakt 9) intill bastion Gräsgården. Foto mot norr, Hans Göthberg.

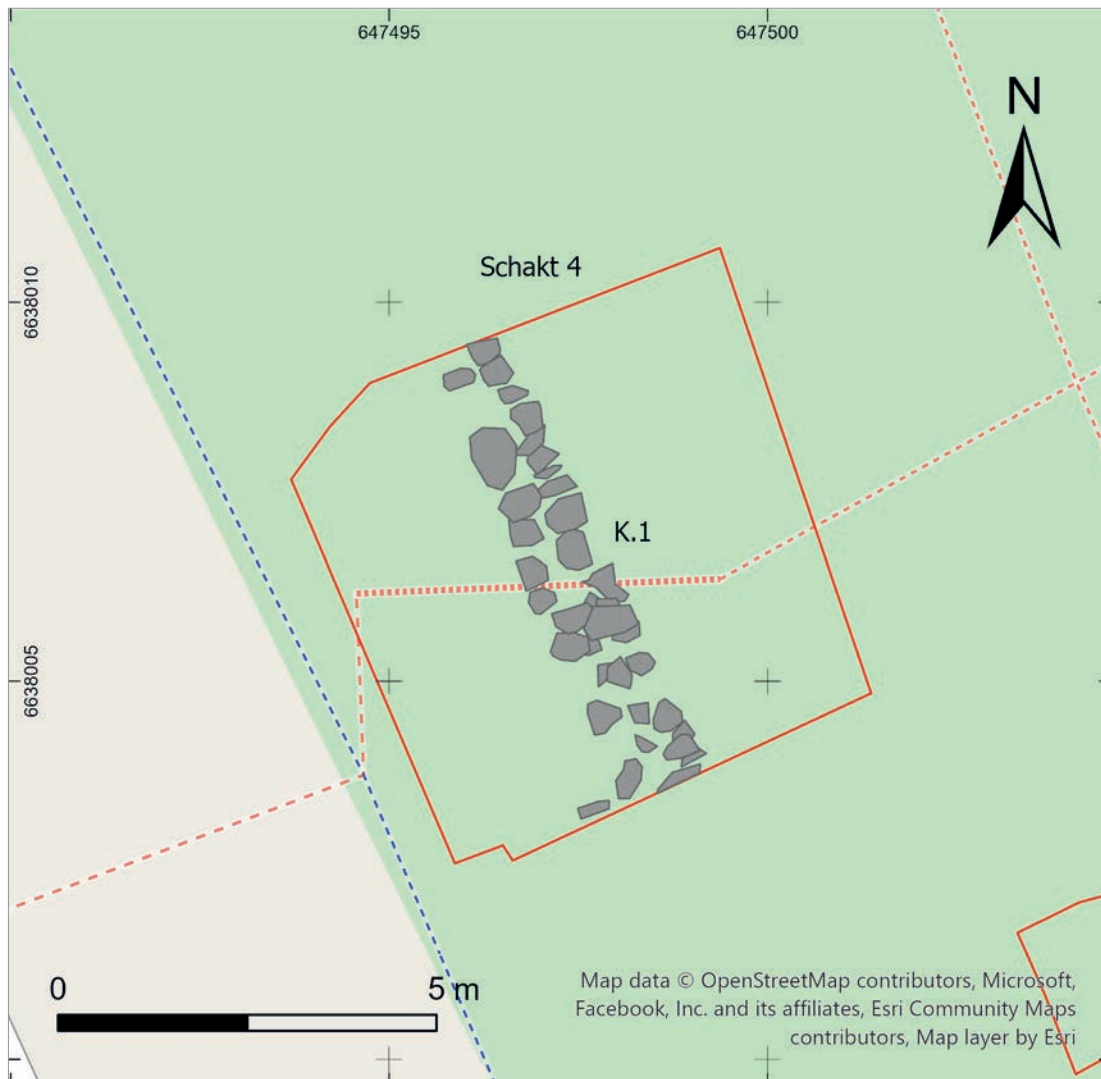
Schaktet var 6,5 × 6,1 meter stort och maximalt 0,90 meter djupt. Schaktet grävdes över den nedersta terrassen öster om Dag Hammarskjölds väg (figur 15).

I toppen av schaktet fanns grästorv, cirka 0,10–0,20 meter tjock, varunder fanns fyllnadsgrus med lite tegel, runt 0,30–0,40 meter tjockt. Cirka 0,50–0,60 meter under markytan låg en stenkonstruktion, K.1 (figur 15–17), som bestod av två rader otuktad sten, runt 0,30–0,80 meter stora. Konstruktionen syntes över en 6,40 meter lång

sträcka i schaktet och den var runt 1,25 meter bred. Konstruktionen låg direkt i åsgruset, troligen var den delvis nedgrävd däri, även om det var svårt att säkert avgöra. Inget bruk syntes mellan stenarna.

Konstruktionen har tolkats som en av terrasskanterna till de ursprungliga terrasserna nedanför slottet.

Figur 15. Plan över Schakt 4 med terrasskanten K.1. Skala 1:100.

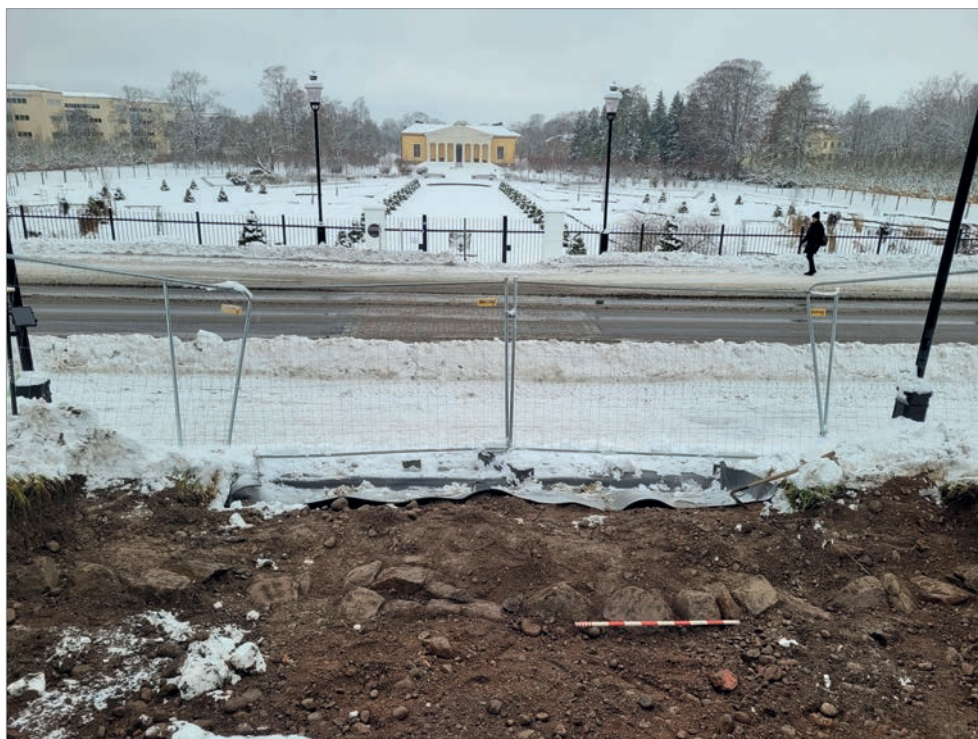
Figur 16. Terrasskant K1 i Schakt 4. Foto mot sydväst, Malin Lucas, Upplandsmuseet.

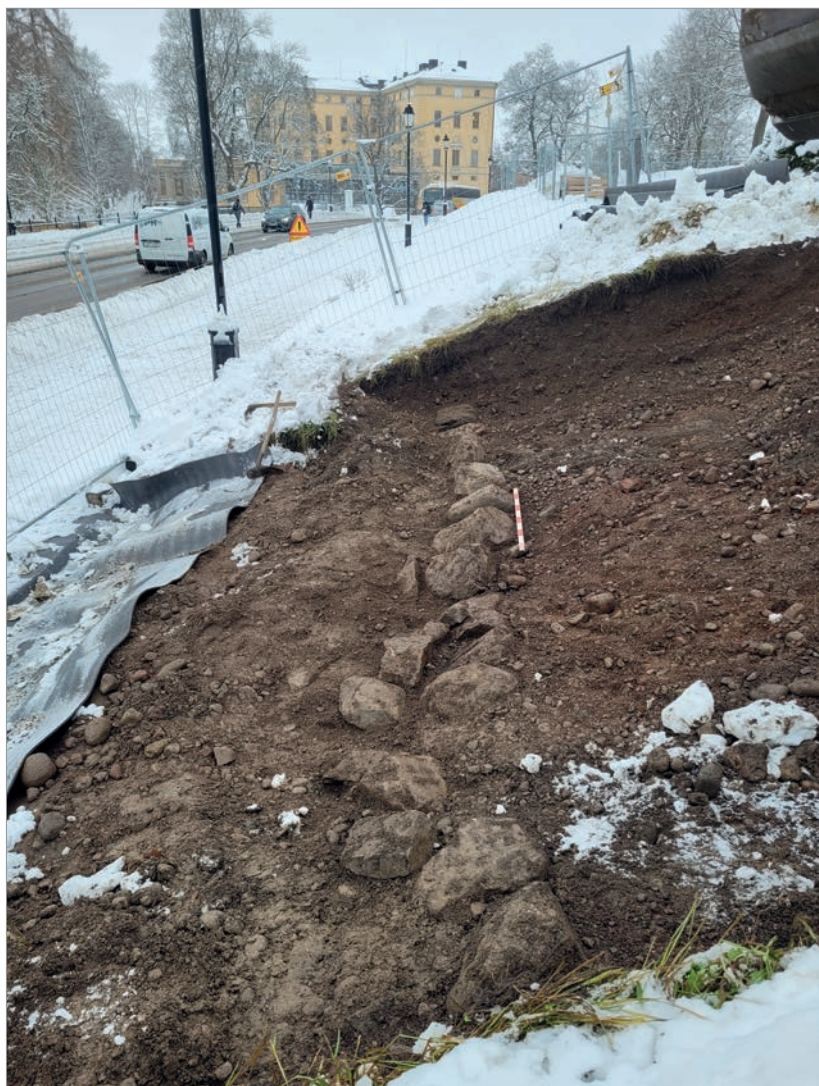
Figur 17. Terrasskanten K.1 i Schakt 4. Foto mot nordnordväst, Malin Lucas, Upplandsmuseet.

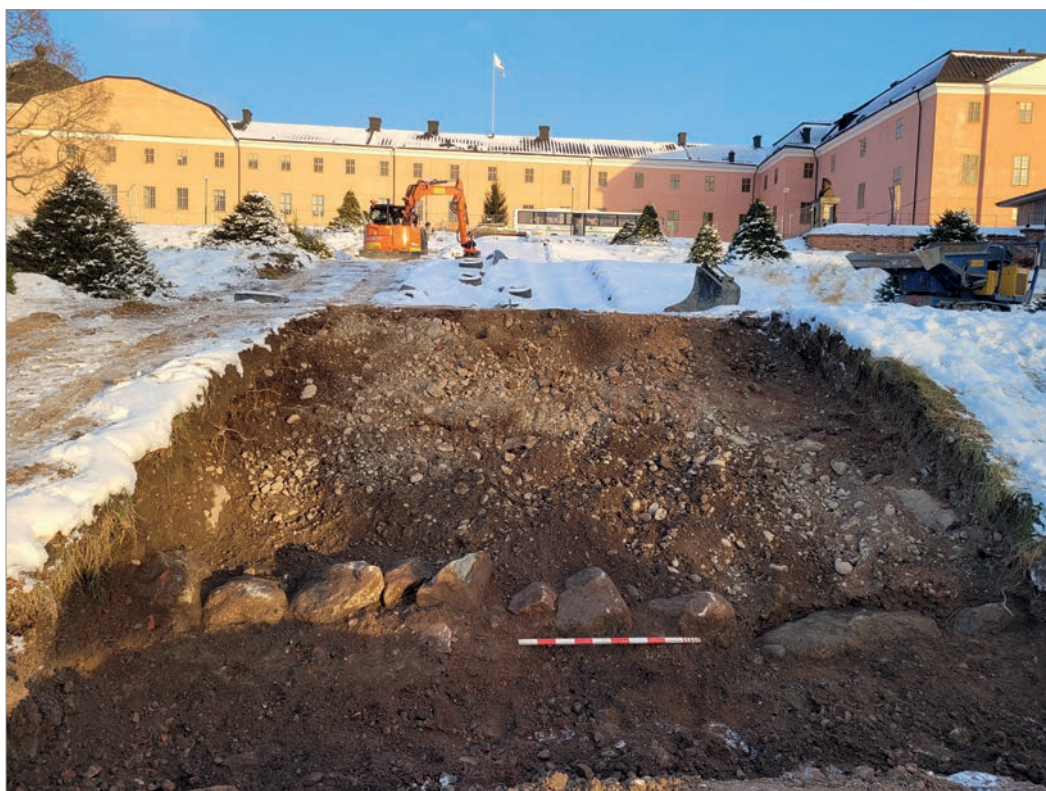
Figur 19. Terrasskant K.2 i Schakt 5. Foto mot sydost Malin Lucas, Upplands-museet.

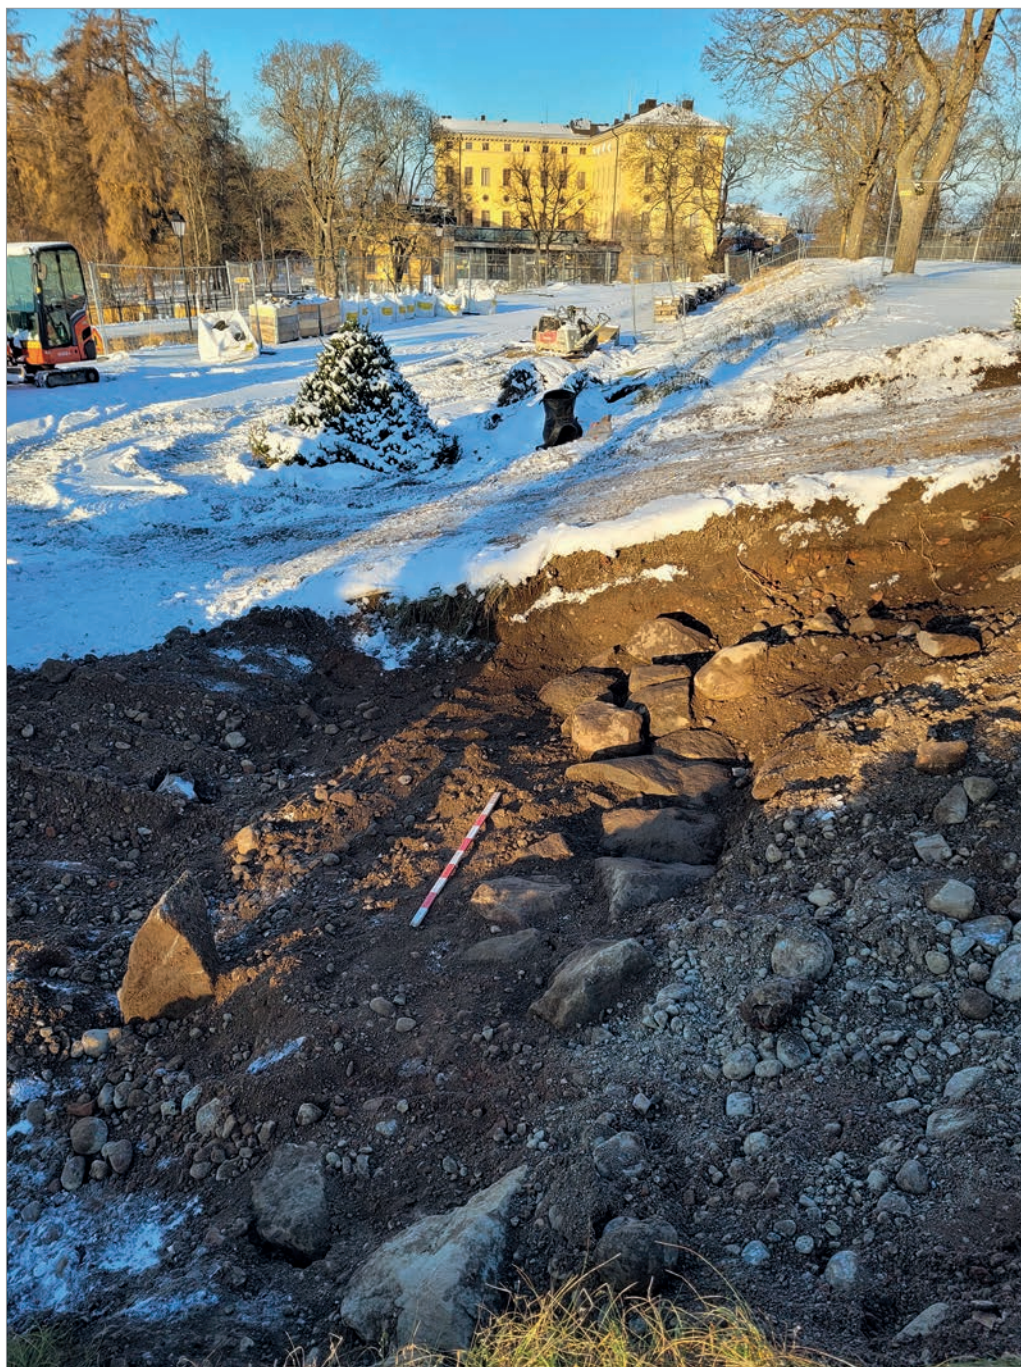
Figur 20. Terrasskant K.2 i Schakt 5. Foto mot nordväst, Malin Lucas, Upplandsmuseet.

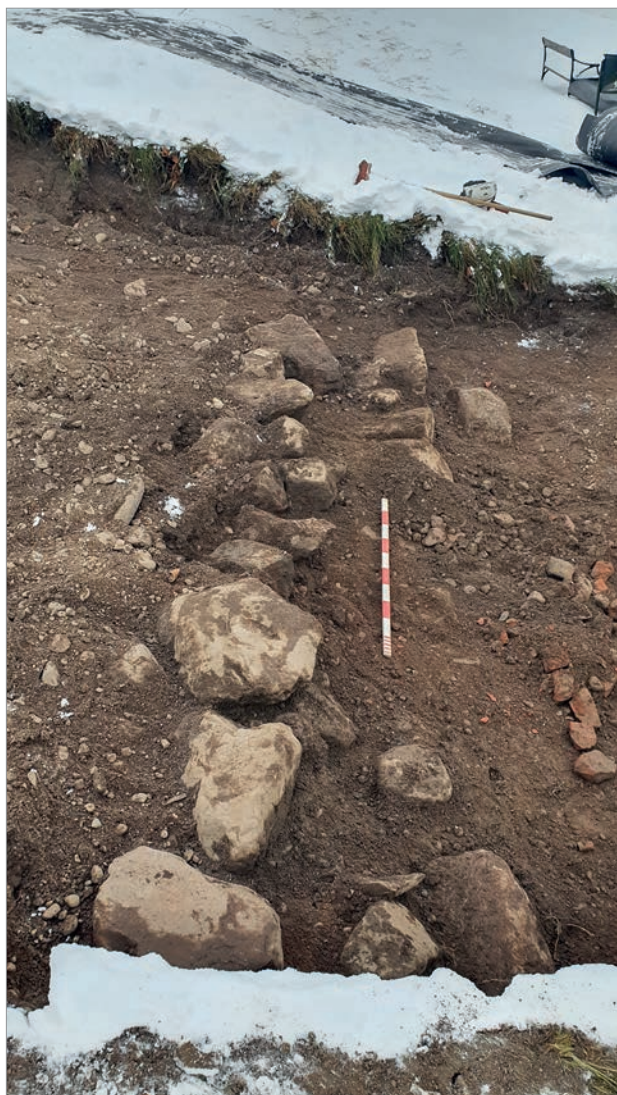
Figur 22. Terrasskant K.3 i Schakt 6. Foto mot sydost, Adam Hultberg, Upplandsmuseet.

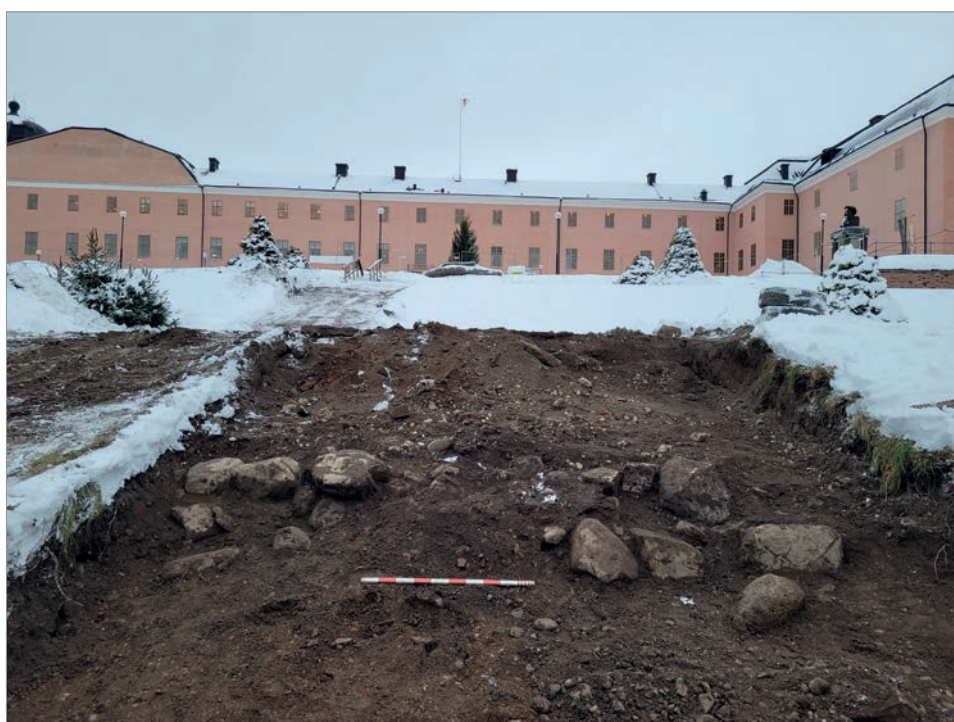
Figur 23. Terrasskant K.3 i Schakt 6. Foto mot ostnordost, Robin Lucas, Upplandsmuseet.

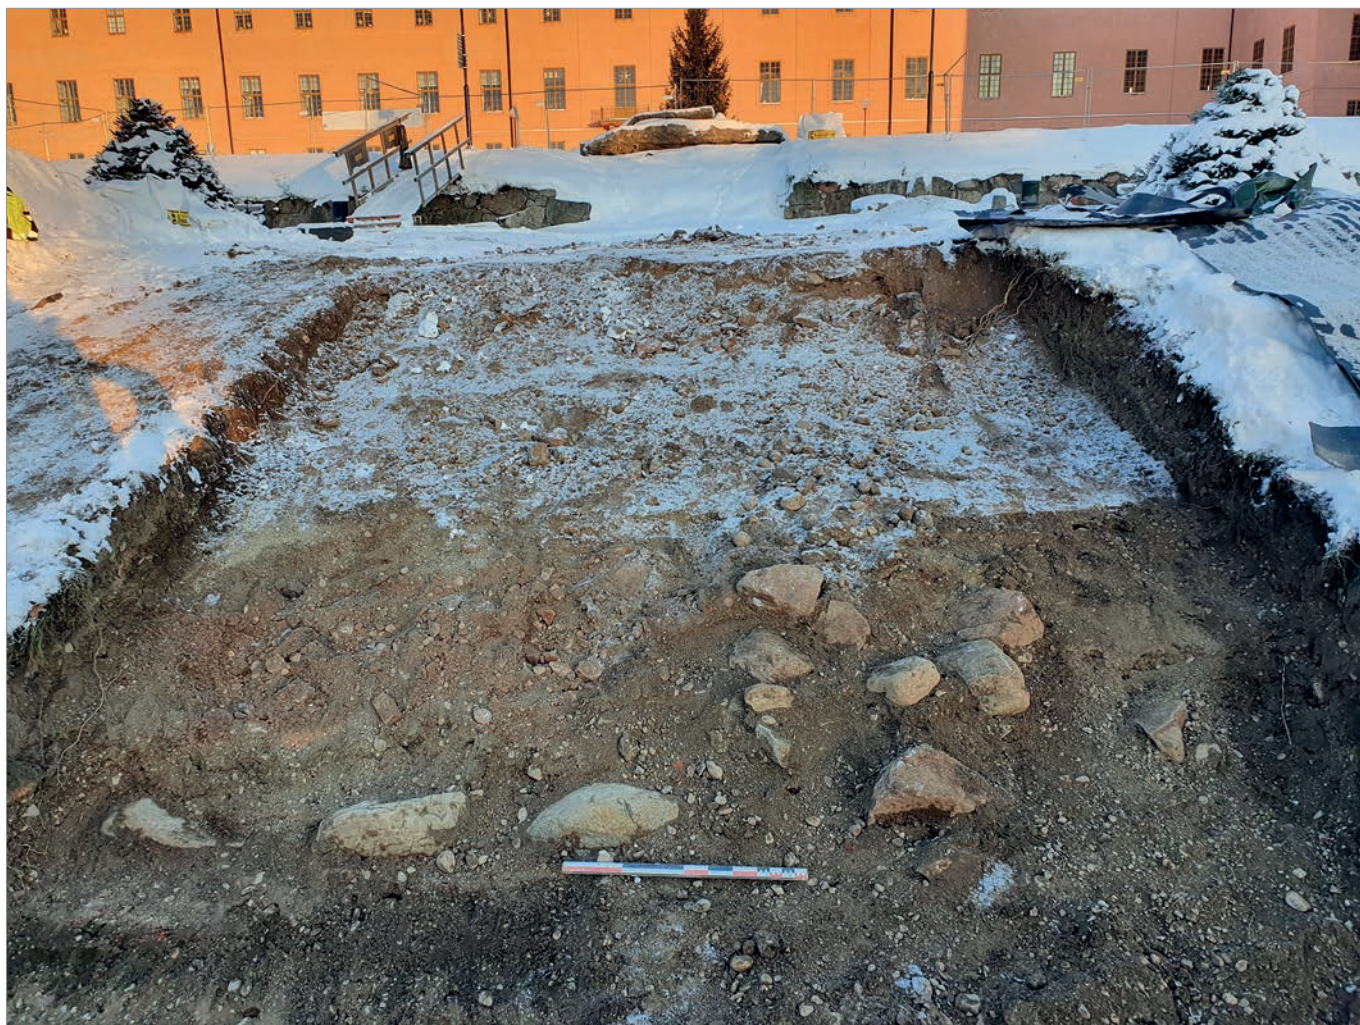
Figur 25. Terrasskant K.4 i Schakt 7. Foto mot nordost, Adam Hultberg, Upplandsmuseet.

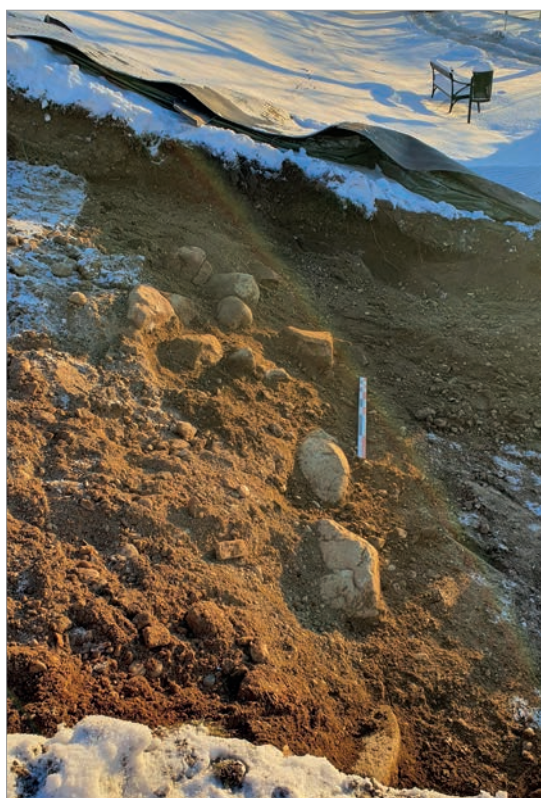
Figur 26. Terrasskant K.4 i Schakt 7. Foto mot sydost, Adam Hultberg, Upplandsmuseet.

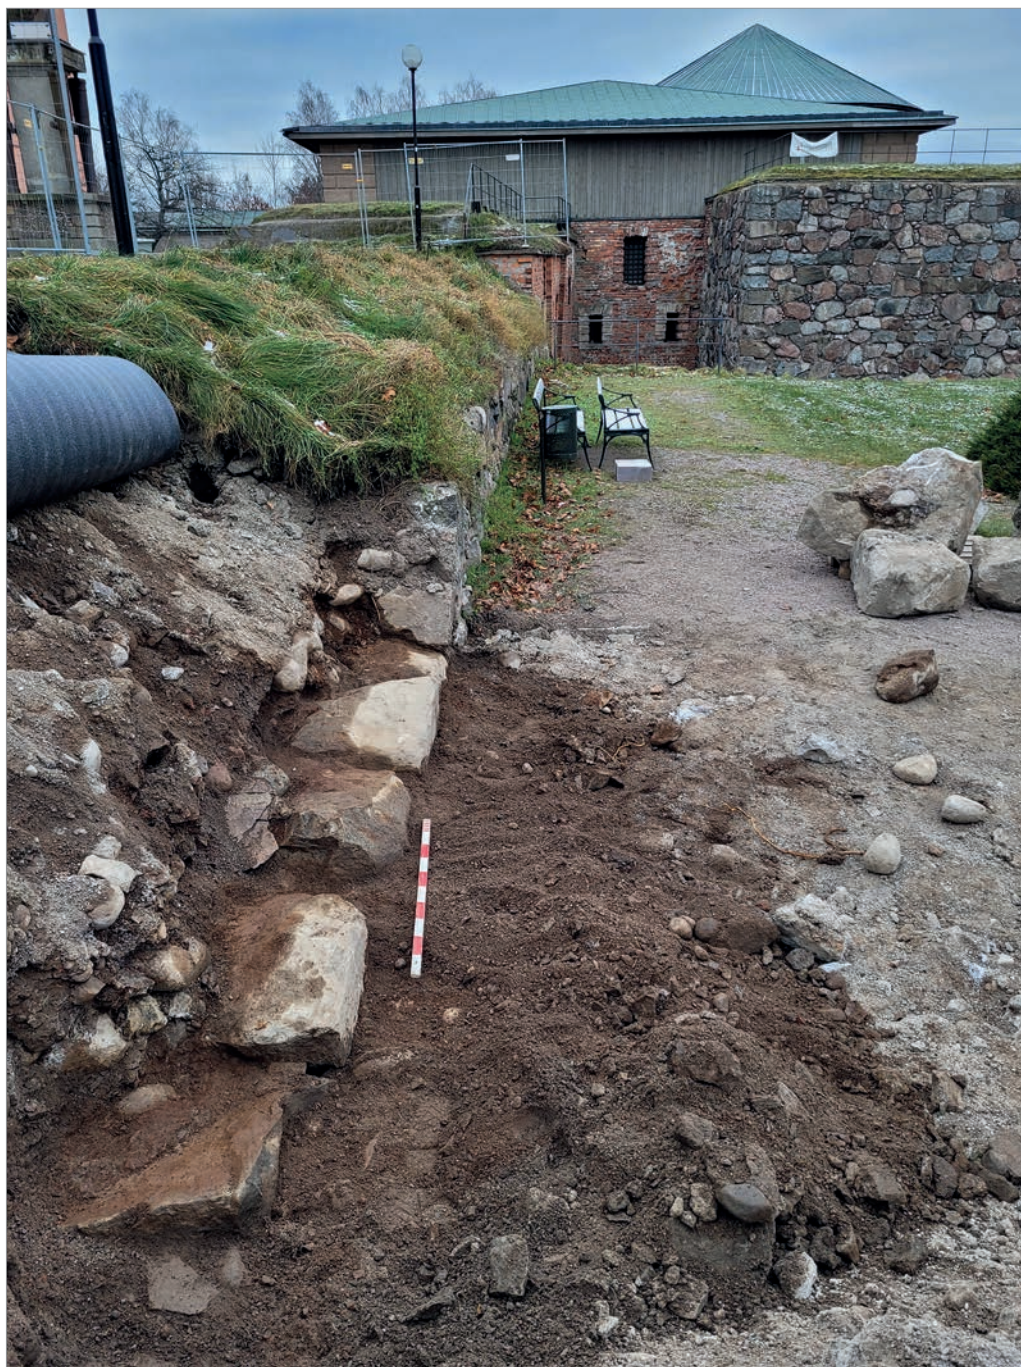
Figur 28. Delar av kurtinmuren (K.5) efter att trappan avlägsnats. Det synliga murpartiet med grästorv är rekonstruerat. Foto mot sydost, Malin Lucas, Upplandsmuseet.

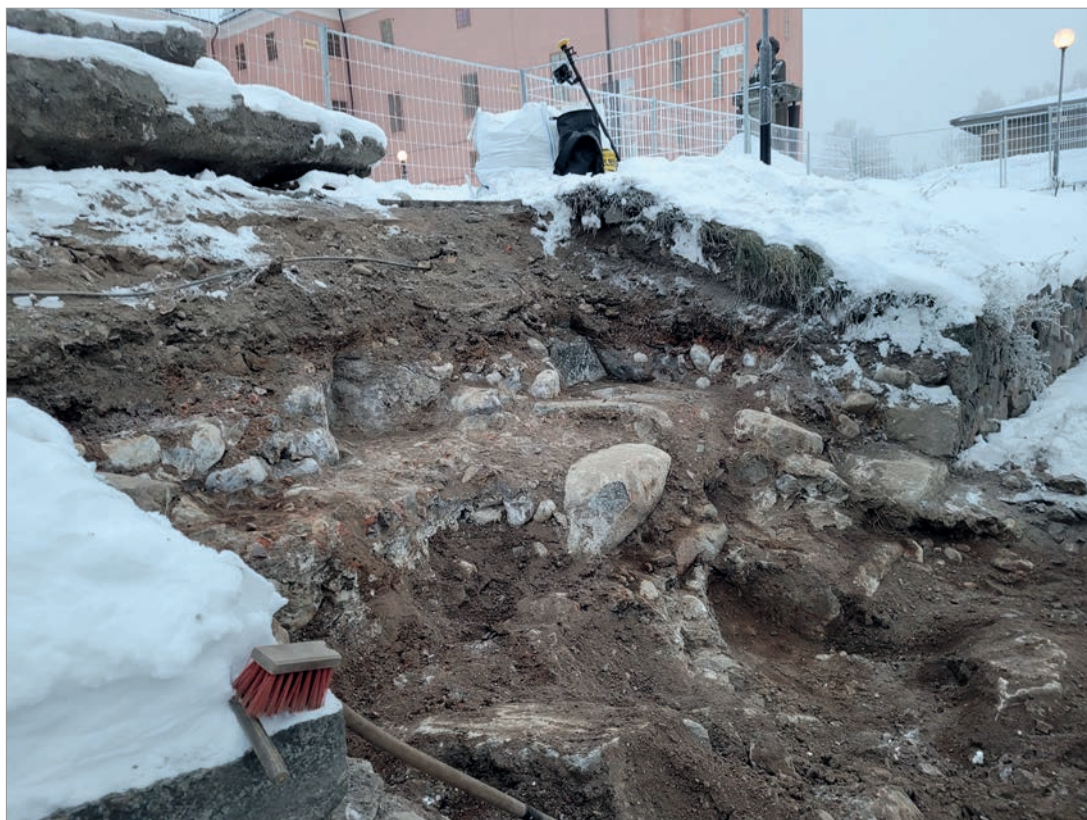
Figur 29. Delar av kurtinmuren (K.5) efter ytterligare schaktning. Foto mot sydost, Robin Lucas, Upplandsmuseet.

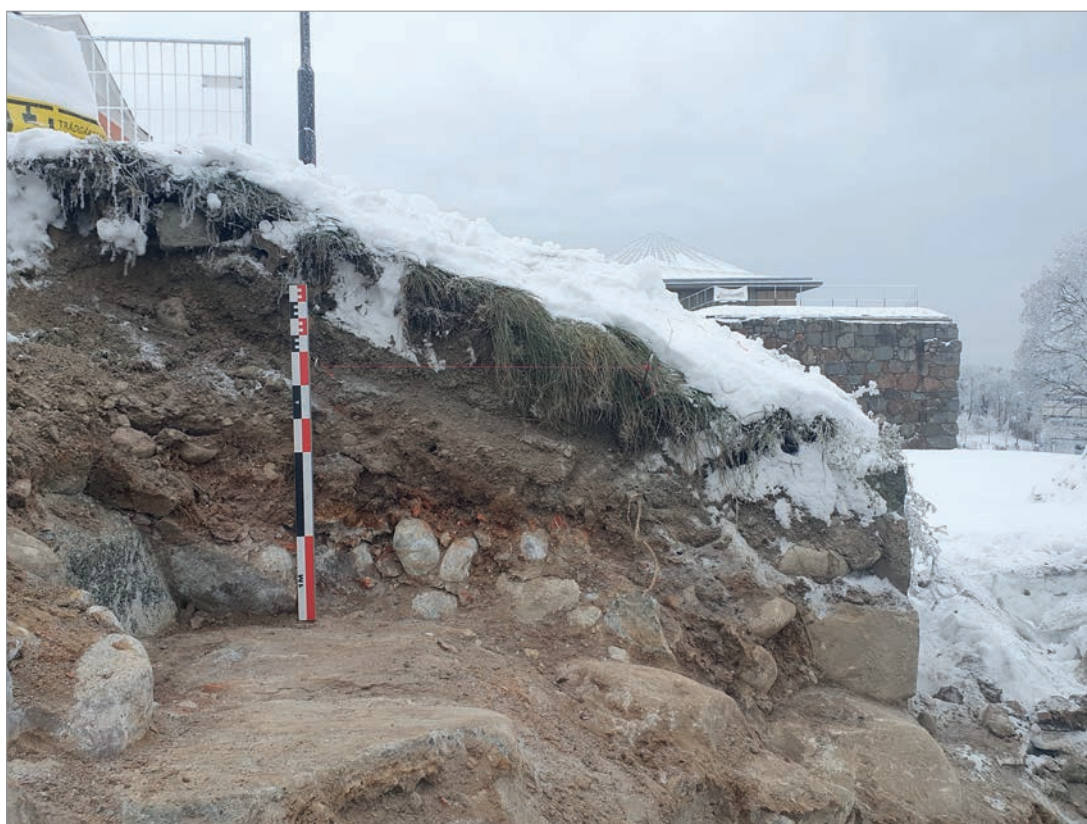
Figur 30. Genomskärning av jordlagren ovan den bevarade delen av den ursprungliga kurtinmuren (K.5). Foto mot sydost Adam Hultberg, Upplandsmuseet.

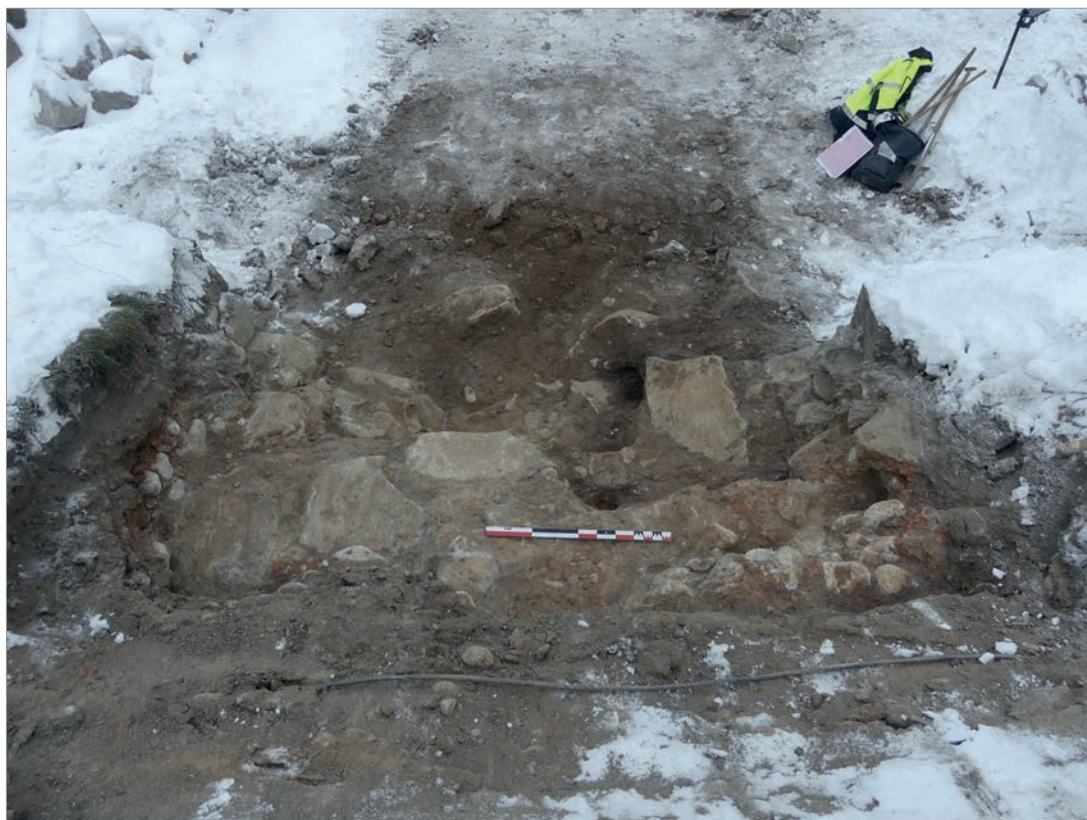
Figur 31. Kurtinmuren (K.5) sedd ovanifrån. Foto mot väster, Robin Lucas, Upplandsmuseet.

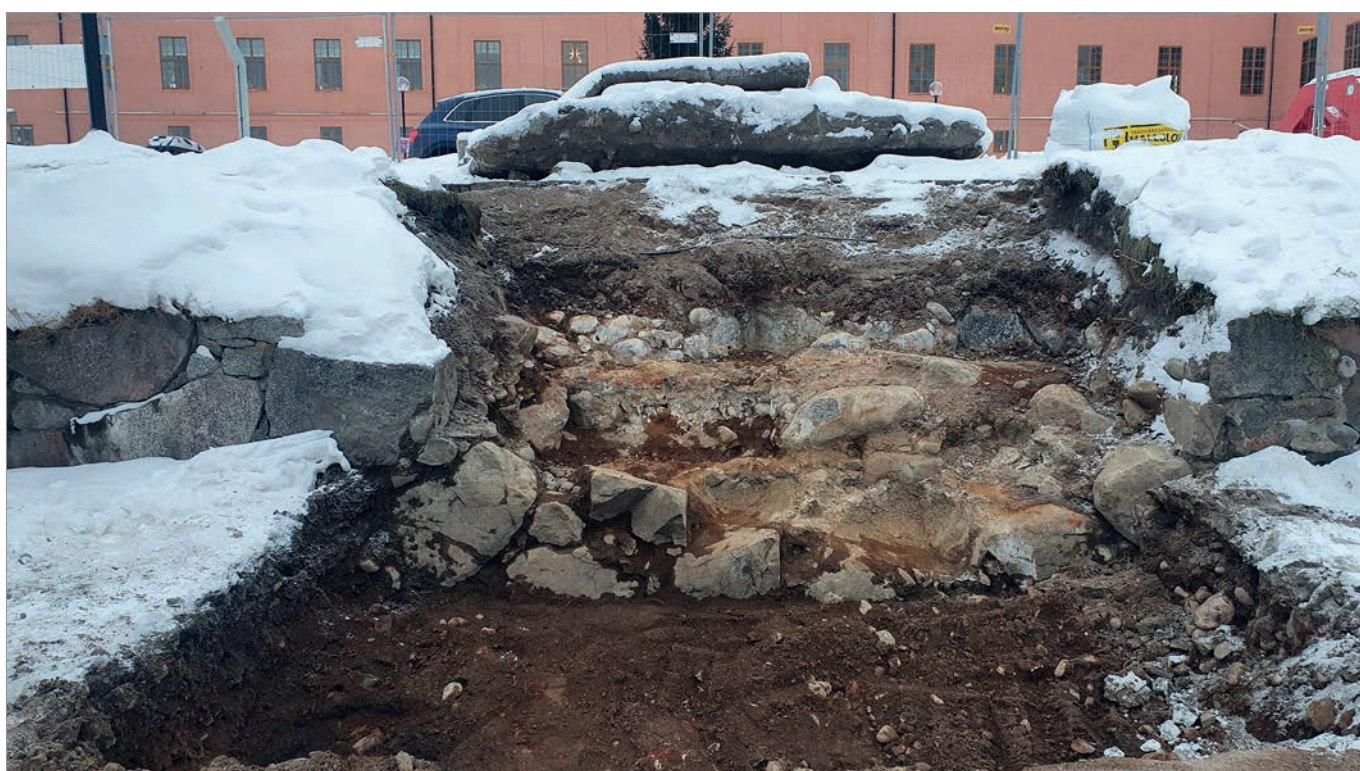
Figur 32. Bevarade delar av den ursprungliga kurtinmuren. Foto mot nordost, Adam Hultberg, Upplandsmuseet.

Den översta trappan i Schakt 8 var konstruerad på bevarade delar av den ursprungliga kurtinmuren som löper mellan de båda bastionerna. Undersökningen har inte kunnat klargöra hur bred den har varit ursprungligen, men cirka 2,5 meter var synlig inom schaktet, varav 1 meter utgjordes av murkärnan och resten av murskalet. Om skalet varit av samma mäktighet mot nordost, upp mot borggården, innebär det att kurtinmuren bör ha varit minst fyra meter bred. Det är oklart hur mycket av murkärnan som framkom, varför muren också kan ha varit bredare. Enligt ett rekonstruktionsförslag av Nils Sundquist ska den ha varit upp mot sju meter bred (Gezelius 1990:35)

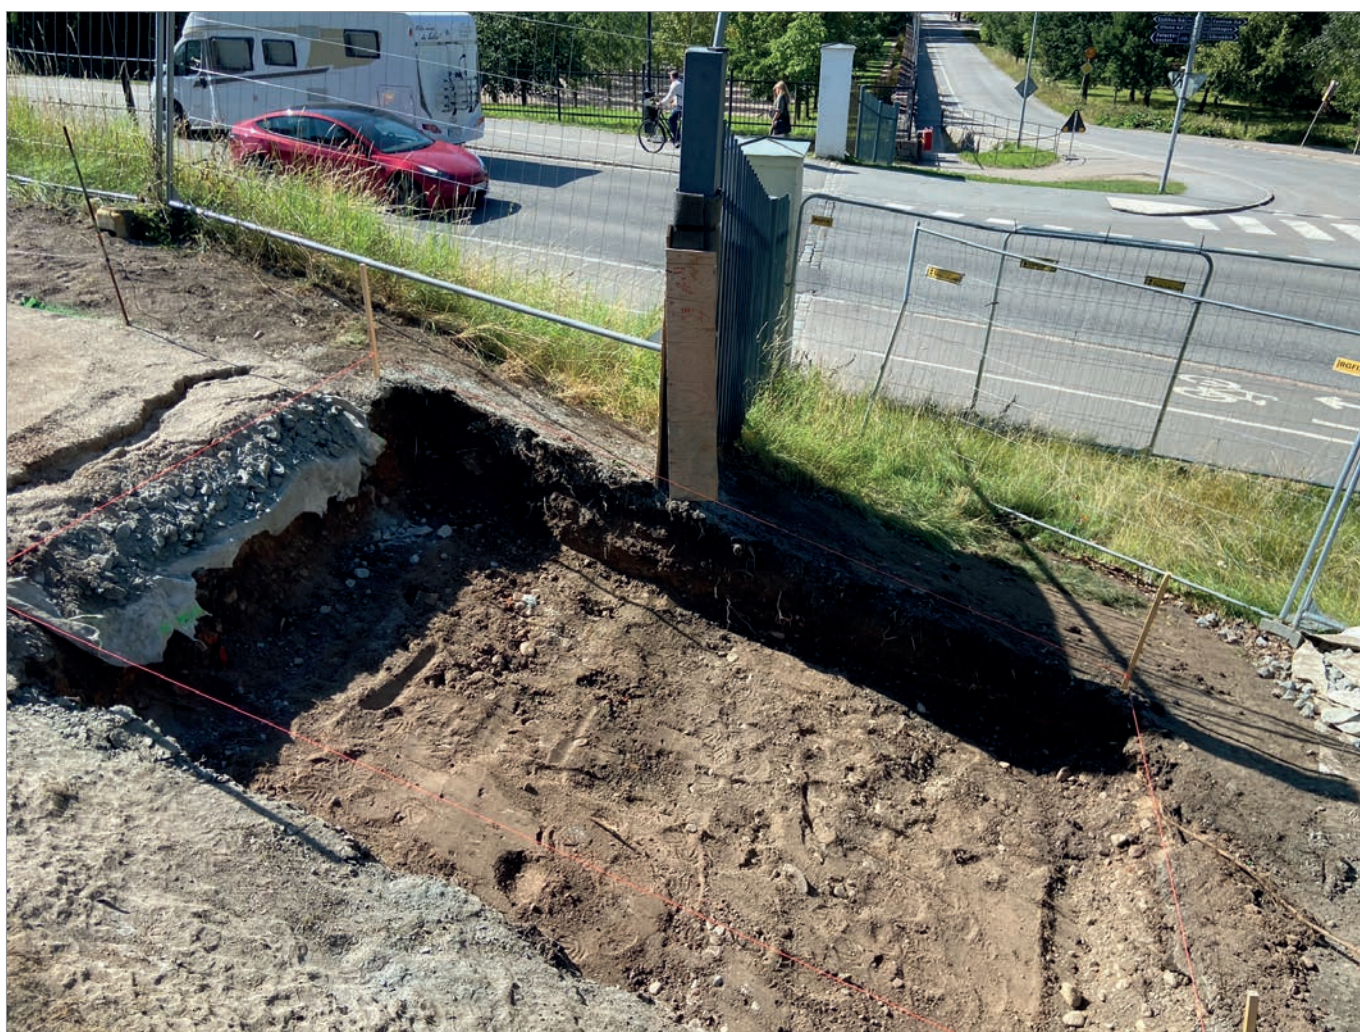
Schaktet (figur 14 och 33) var det sista som övervakades och det låg över en trappa i undersökningsområdets nordvästra del. Schaktet var cirka 3,8 × 2,3 meter stort och grävdes till ett djup av runt 0,55 meter. De översta 0,5 meterna utgjordes av matjord. Därunder fanns ett cirka 0,05 meter tjockt sandigt lager med inslag av tegelstänk, grus och enstaka kalkbruksbitar. I lagret iaktogs också flaskglas och vitglaserat kakel (ej tillvarataget). Det sandiga lagret låg i schaktbotten.

Figur 33. Schakt 48 var det sista som övervakades. Foto mot väster, Anna Ölund, Upplandsmuseet.

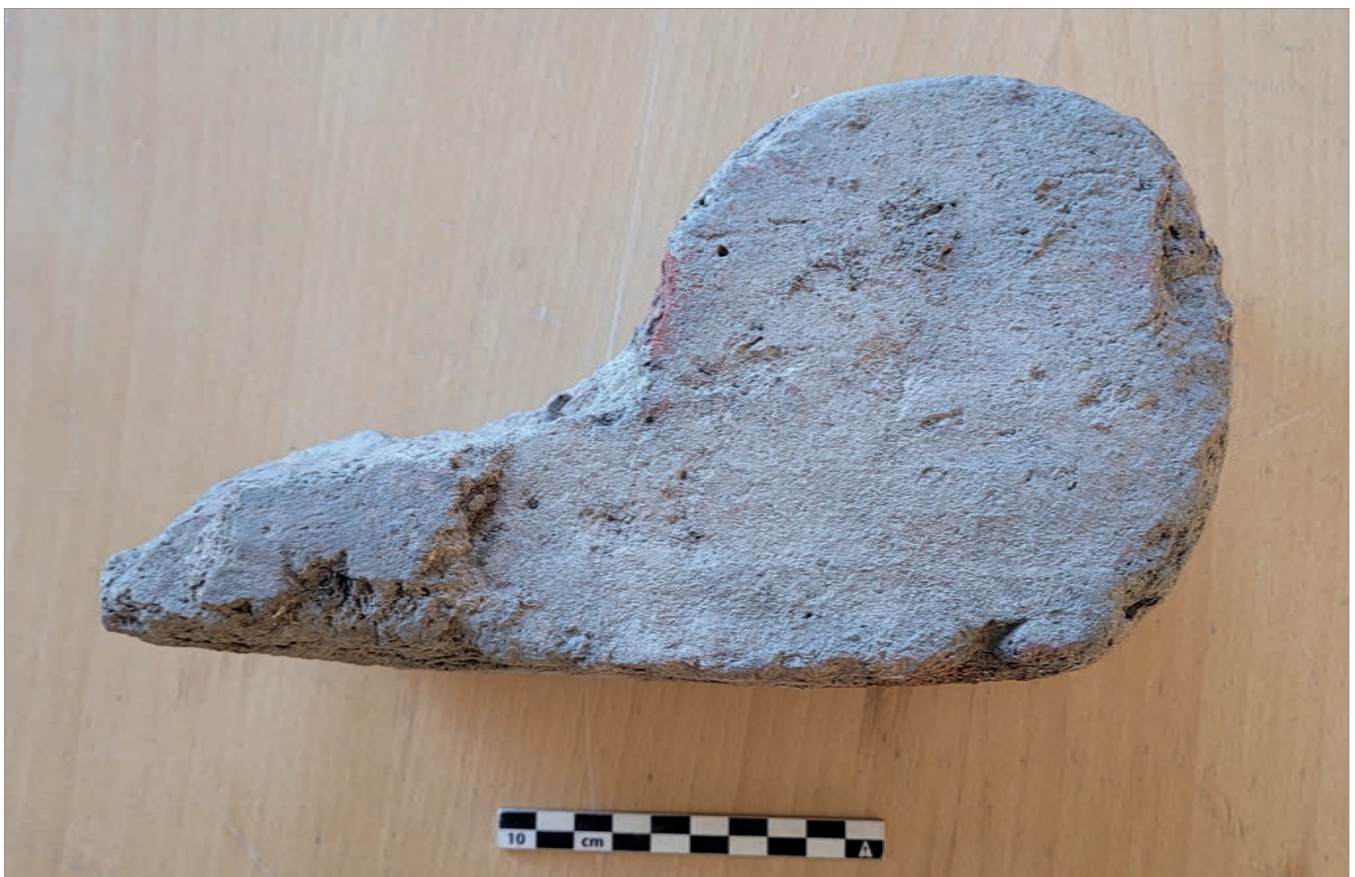
Figur 34. Profiltegel, F3, från Schakt 9. Foto Malin Lucas, Upplandsmuseet.

Endast ett litet antal fynd påträffades och tillvaratogs vid undersökningen. Det rörde sig om fönsterglas från kontext K.7, ett sotigt lager i Schakt 17, en bit täljsten av okänd funktion (F2) från samma lager samt en bit profiltegel (F3, figur 34) från matjorden i Schakt 9. Det är oklart vad dessa föremål representerar. Samtliga fynd har gallrats.
