Rudbecks terrasser och Vasas mur

Arkeologi vid Uppsala slott

Arkeologisk schsktningsövervakning

Upplandsmuseets rapporter 2024:22

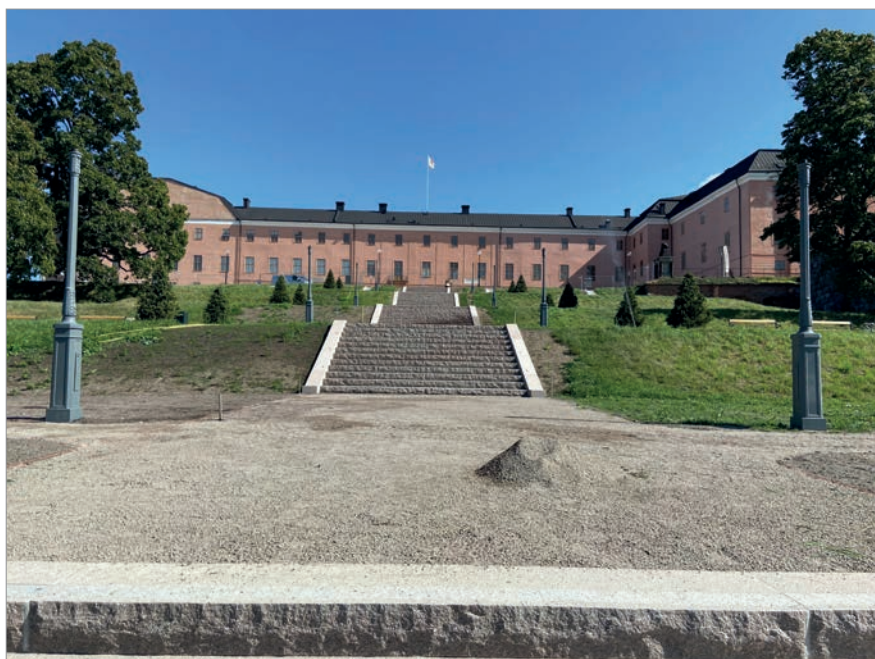
Figur 36. Den i stort sett färdigställda trappan som den såg ut i augusti 2024. Foto mot nordost, Anna Ölund, Upplandsmuseet.

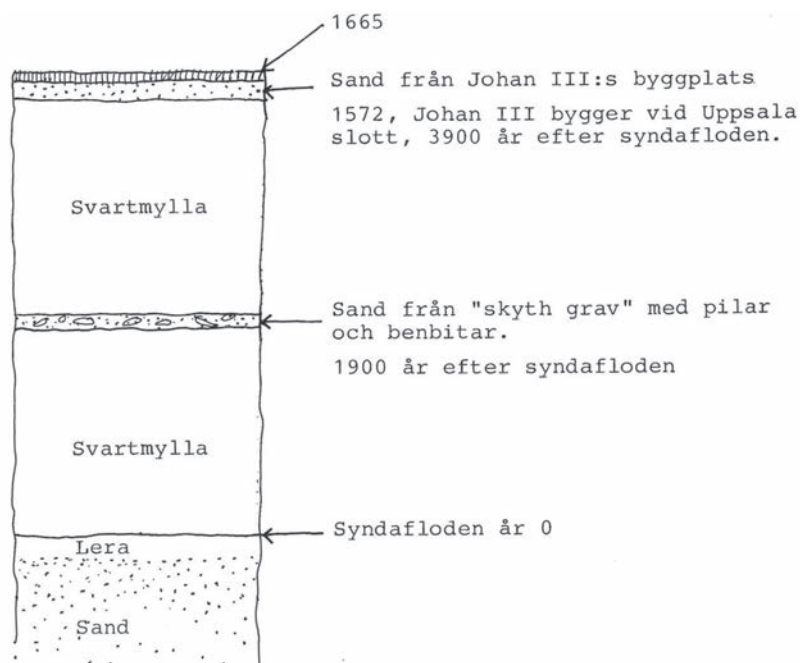
Figur 37. Vid terrassernas iordningställande på 1660-talet påträffades en brandgrav. Olof Rudbeck gjorde en sektionsritning av denna och daterade den till 4000 år efter syndafloden. Bilden visar en tolkning av Rudbecks sektion, gjord av Kristina Francki (Francki 1990:172).
