Rengöring av runstenar

Universitetsparken och Uppsala domkyrka

L1941:2471 m.fl.
Fjärdingen 1:9,
Fjärdingen 22:1
Uppsala kommun
Uppland

Upplandsmuseets rapporter 2022:28

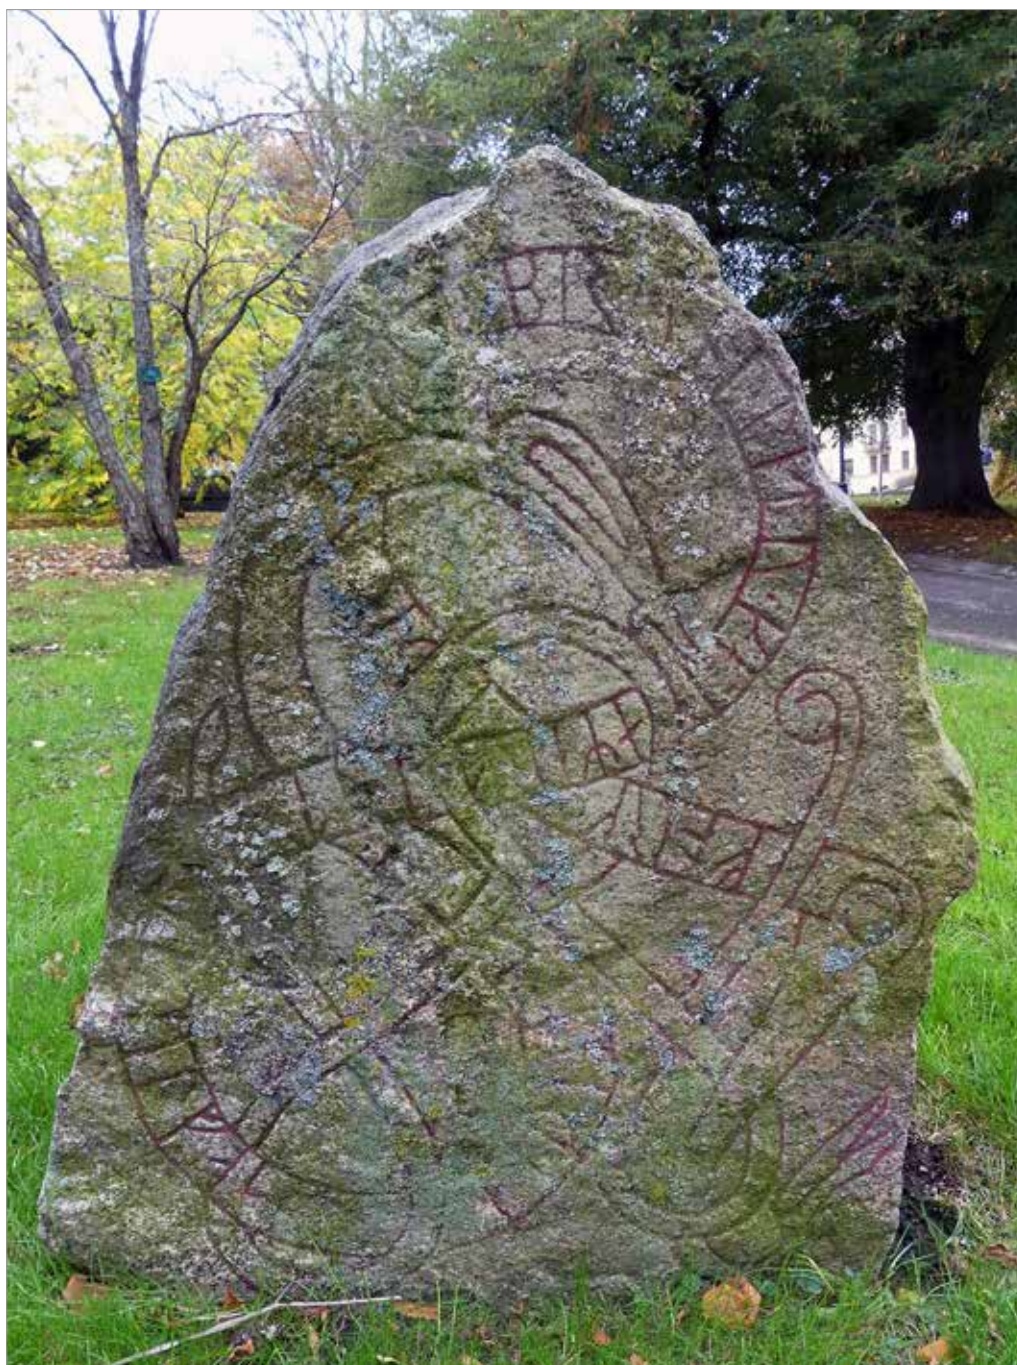
Figur. 1. U 939 i Universitetsparken innan rengöringsarbetet inleddes.

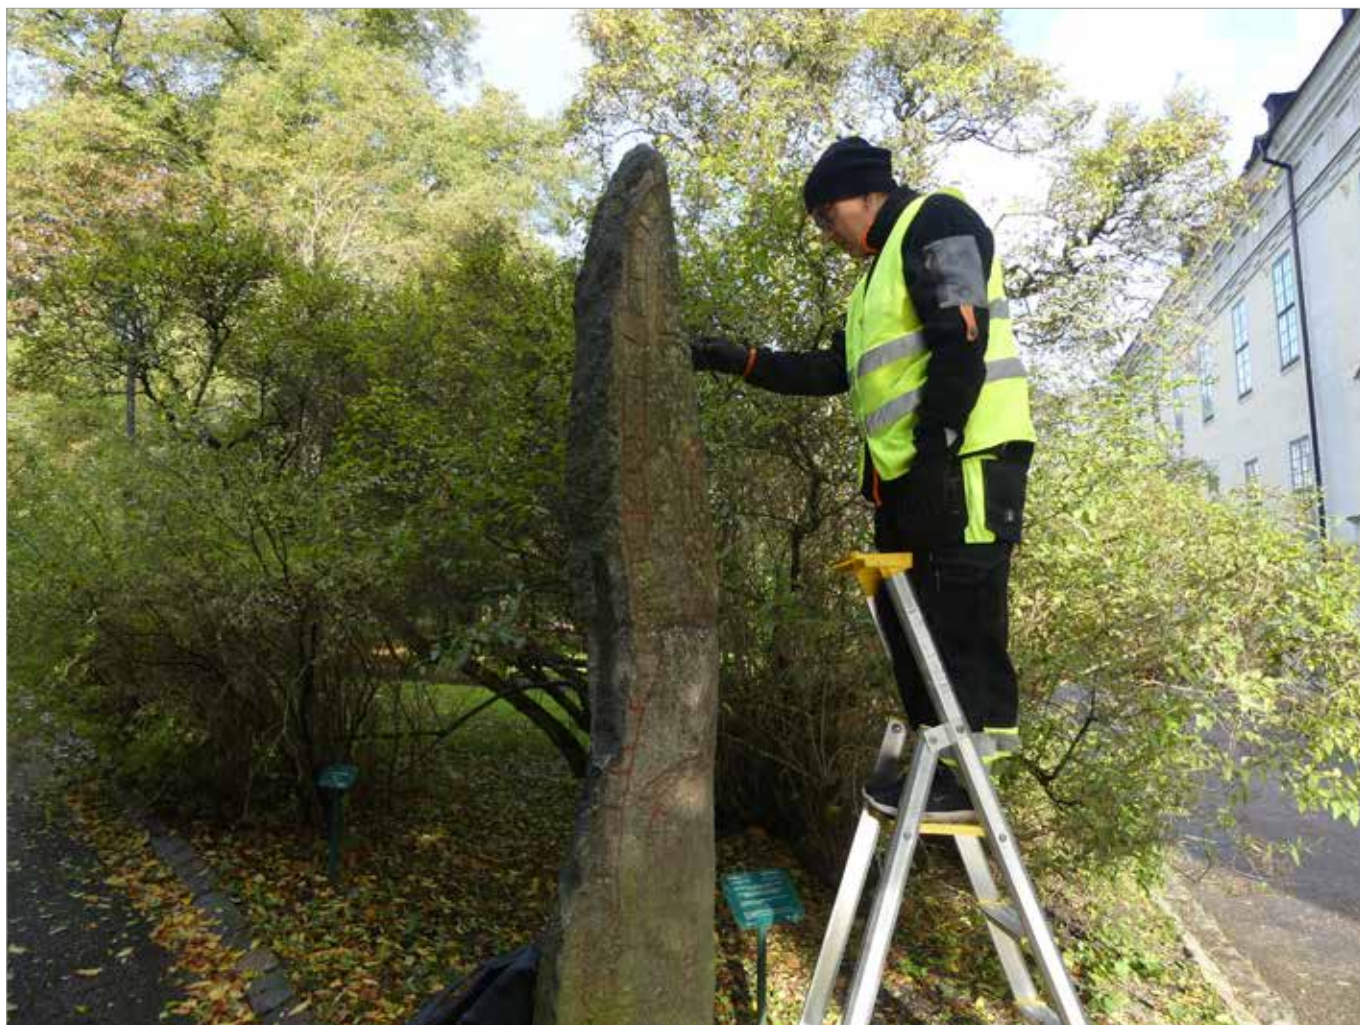
Figur 12. Etapp 1. Robin Lucas avlägsnar mossa och lös lav från den 2,78 m höga U 940. Foto Malin Lucas, Upplandsmuseet.

Arbetet inleddes med en torrengöring av runstenarna. Varje sten rengjordes på lös mossa och torr lav. Fokus låg på ristningsytorna och de äldre lagningarna, även om baksidor och icke-ristade ytor även rengjordes, för att motverka att den biologiska tillväxten skulle spridas från dessa sidor. Torrengöringen var tämligen tidsödande eftersom den måste genomföras med stor varsamhet för att inte skada stenarna. Materialet utgjordes i nästan alla fall av granit, som naturligt är mycket heterogent. Detta innebär att olika delar av stenytorna har varierande hårdhetsgrad och därför vittrar i olika takt. Det var därför mycket viktigt att inte använda för hårda eller grova verktyg för att inte bitar av materialet skulle lossna vid rengöringen. Därför användes endast en träspatel och en mjuk borste. I de gamla lagningarna hade mossa fört in stora mängder vatten vilken ställvis löst upp bruket.

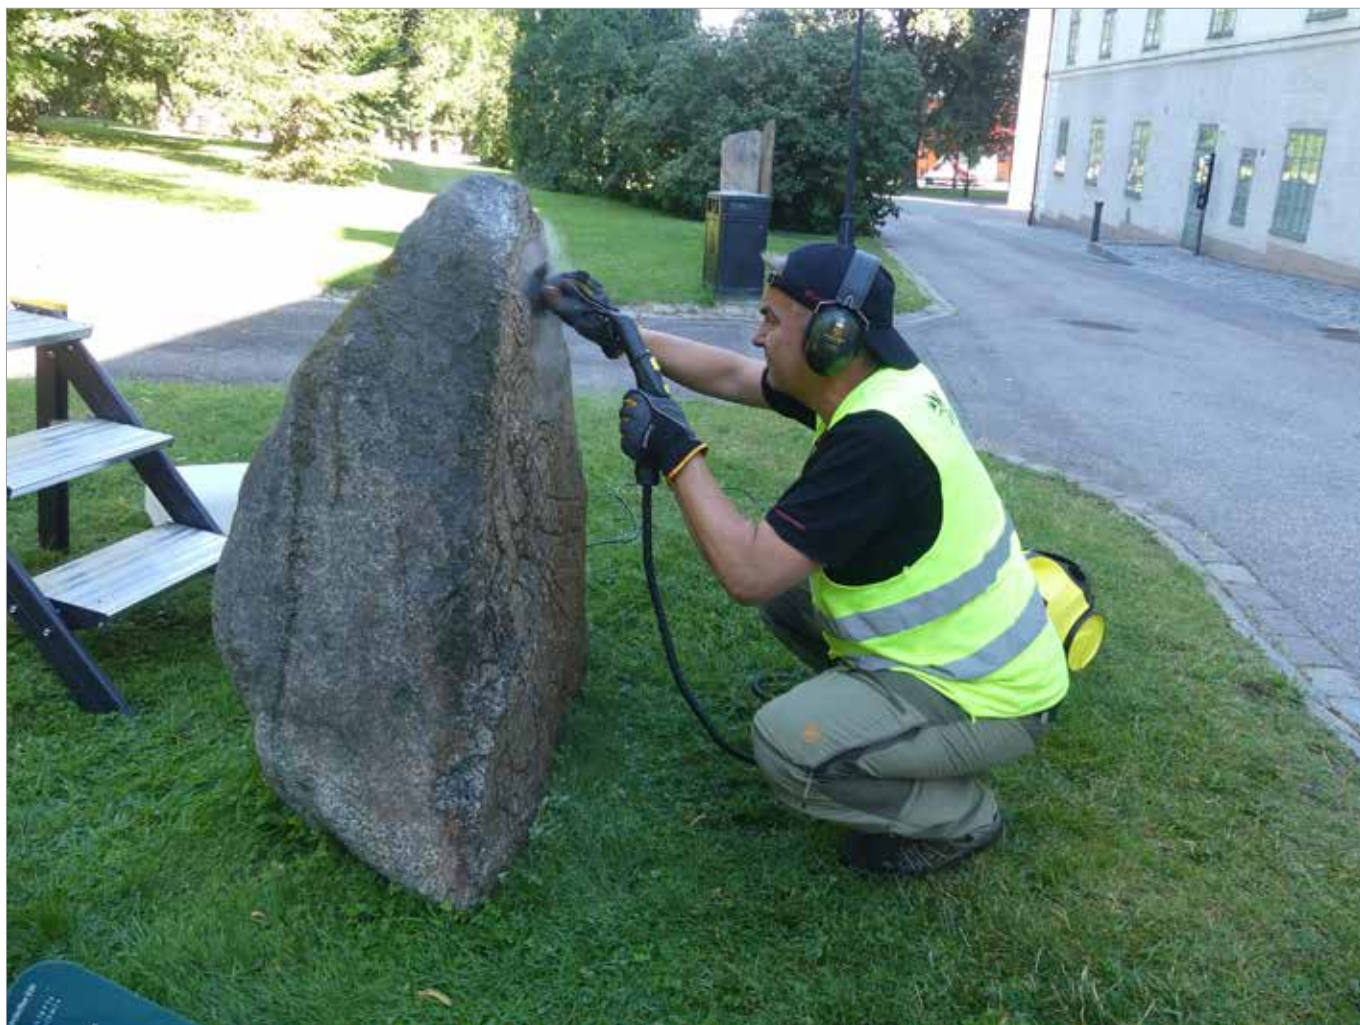
Figur 13. Etapp 2. Robin Lucas rengör U 939 med ångtvätt. Foto Malin Lucas, Upplandsmuseet.

100–150 mm. Strålen av ånga var mycket het och löste enkelt upp den mesta tillväxten, en mjuk borste användes för att ytterligare luckra upp. Ungefär 100–200 mm i taget behandlades med ånga, innan aggregatet kopplades över till en het vattenstråle som kunde spola av den delen av stenen.

Arbetet avslutades med ytterligare en etanolbehandling för att förebygga, eller i alla fall skjuta fram återväxt. Återigen användes finsprit. Efter samråd med Eva Ernfridsson, som Upplandsmuseet engagerar i arbetet om en handbok i runstenvård, sänktes koncentrationen av etanol från 70% till 50%.
